PROGETTO DEFINITIVO - ESECUTIVO
Ponte SP196 di Maccastorna - Crotta d'Adda

**RELAZIONE DI SINTESI DEI RISULTATI
DELLE INDAGINI**

PONTE SUL FIUME ADDA TRA MACCASTORNA E CROTTA D'ADDA

Indagini Diagnostiche e Conoscitive

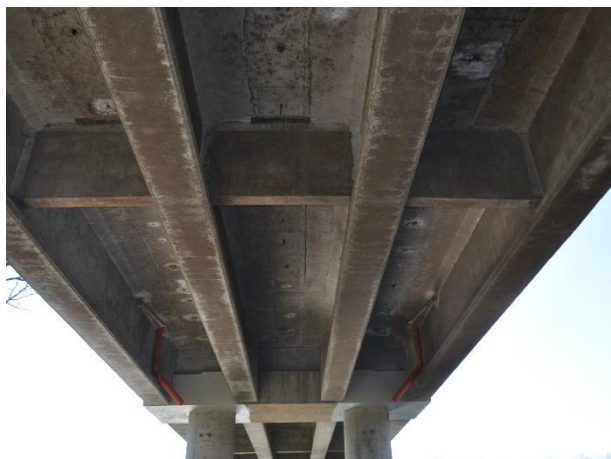
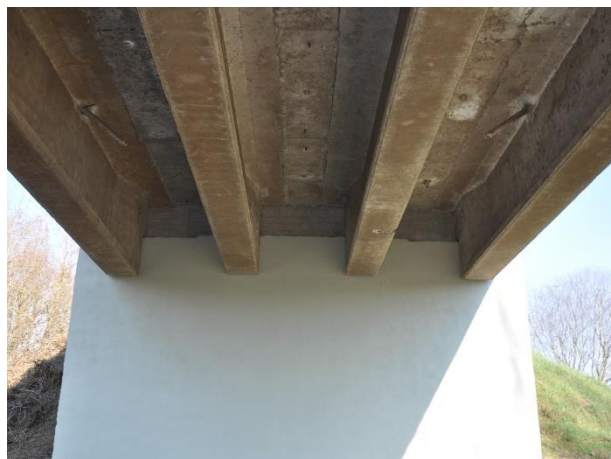
Intradosso dell'impalcato

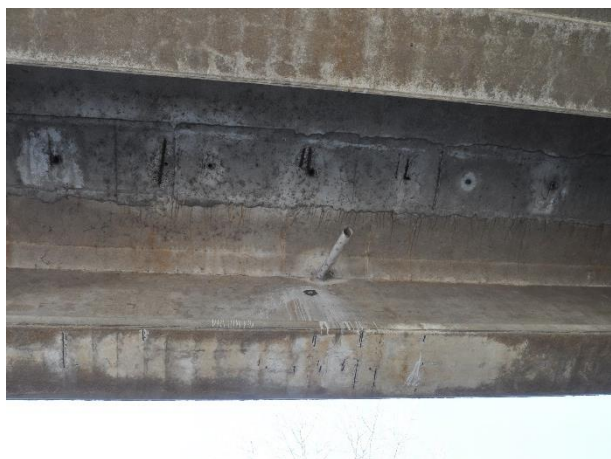
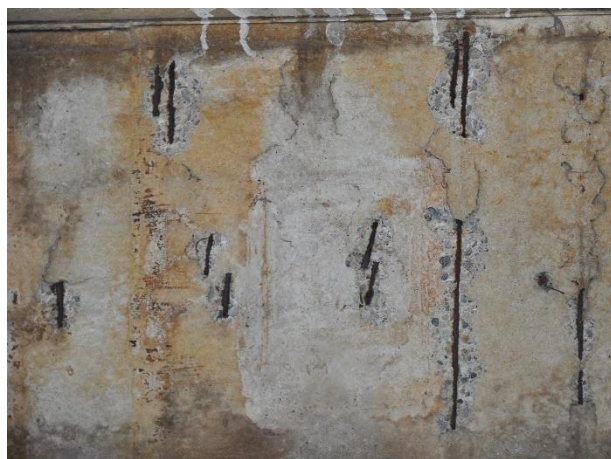
Distacco del calcestruzzo ed esposizione delle barre d'armatura

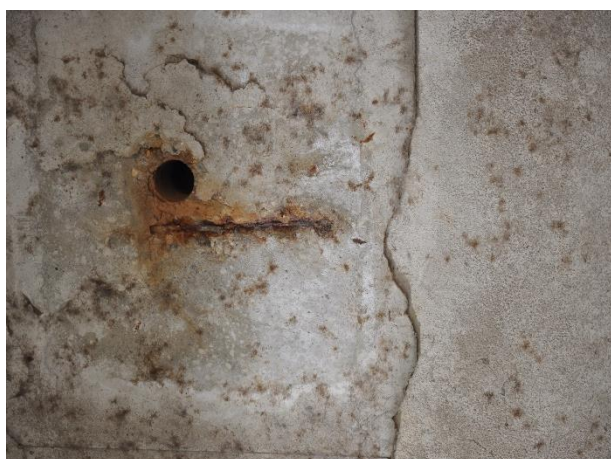
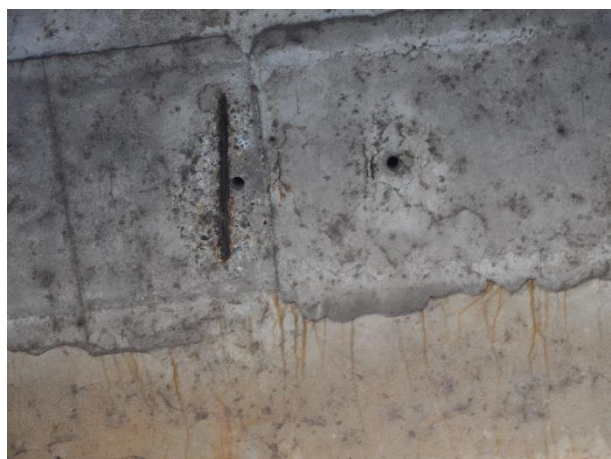
Distacco del calcestruzzo ed esposizione delle barre d'armatura

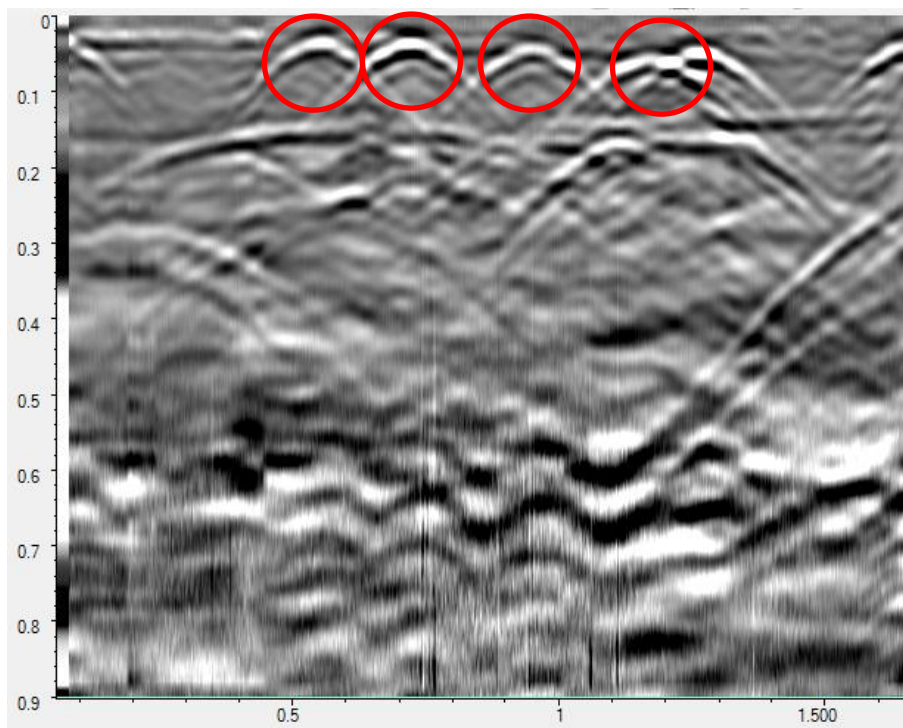
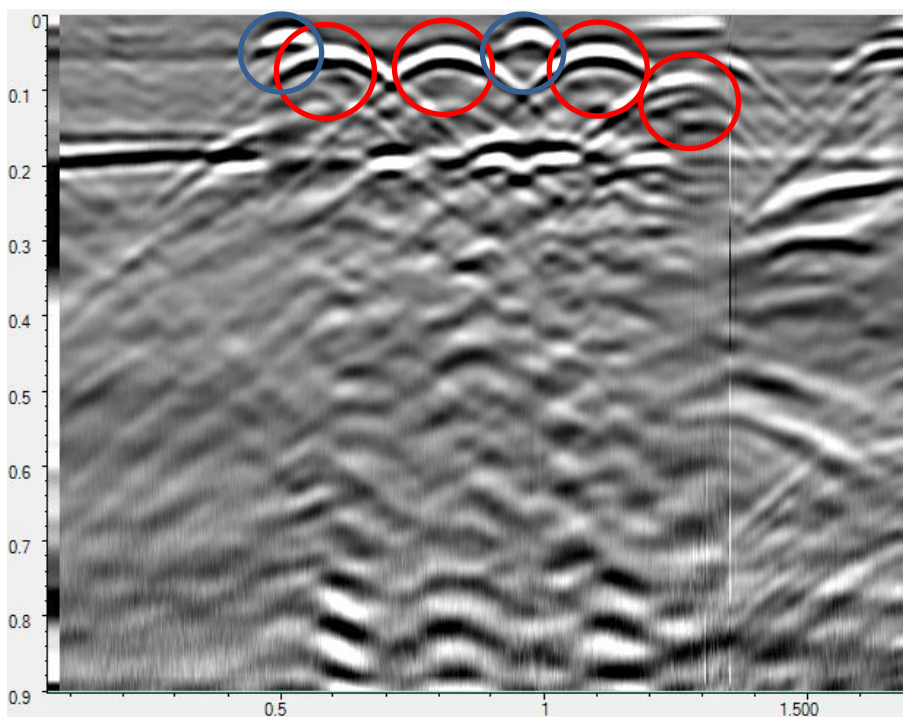
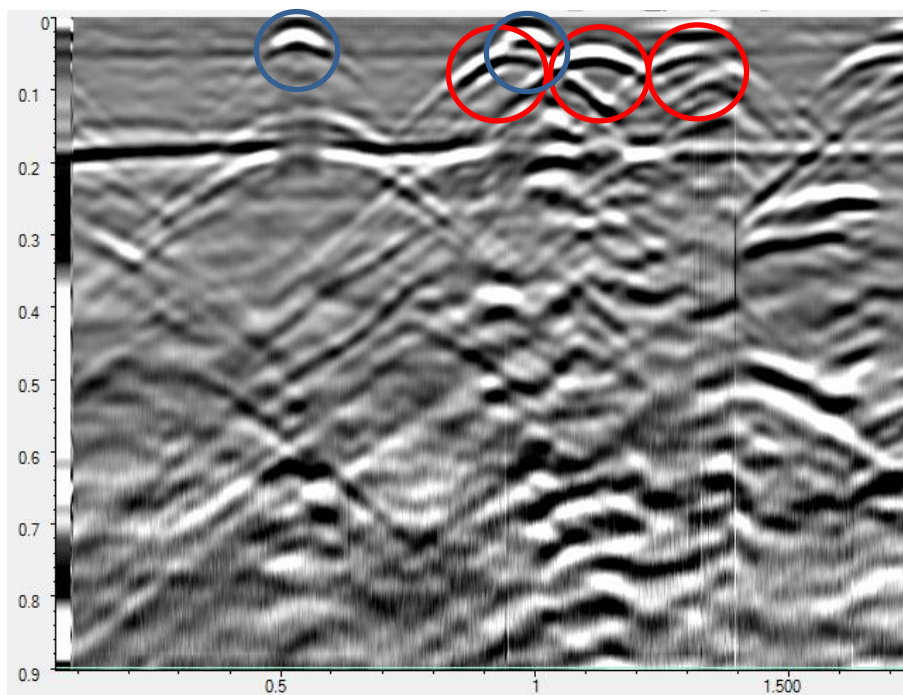
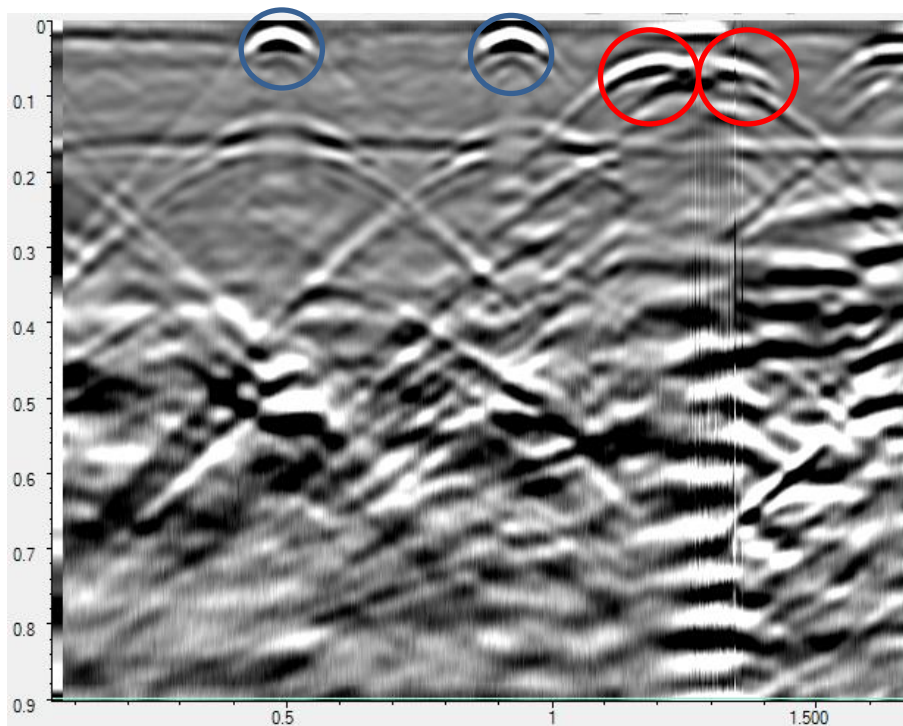
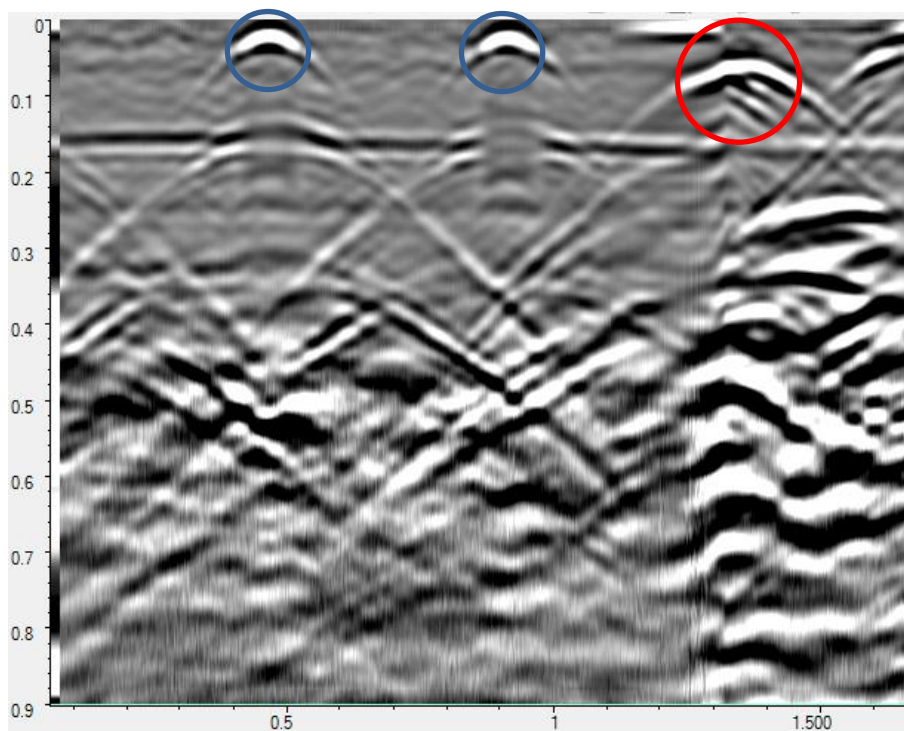
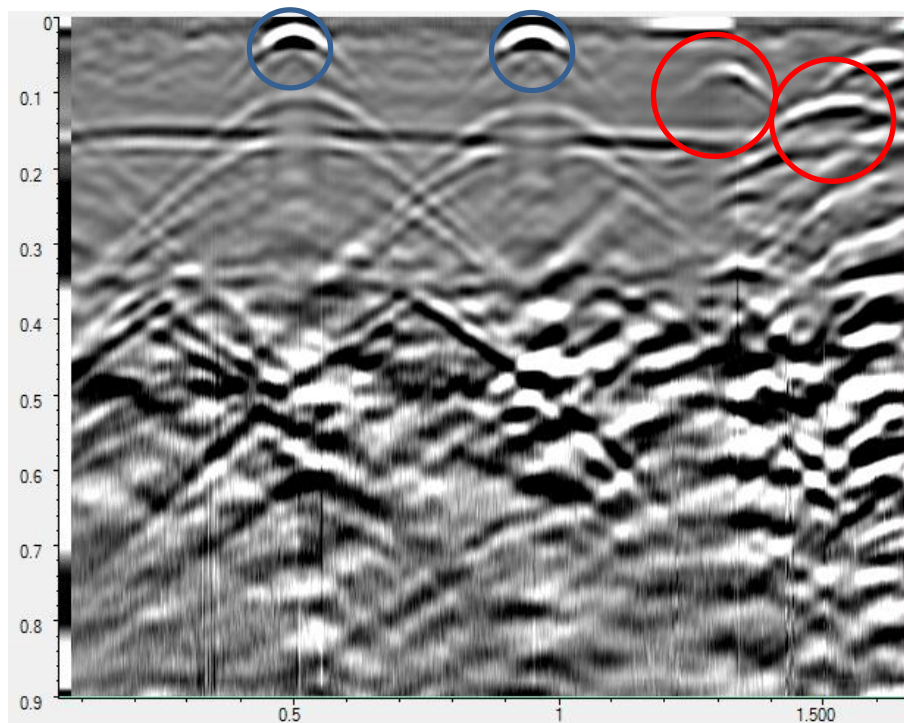
Nelle scansioni effettuate si possono osservare le iperboli di riflessione poste ad una profondità variabile pari a circa 3÷9 cm che identificano la presenza dei cavi di precompressione. Tali perturbazioni del segnale radar vengono evidenziate con cerchi di colore rosso nelle immagini esemplificative riportate di seguito. L'indagine georadar ha evidenziato la presenza di ulteriori elementi metallici posti ad una profondità minore pari a circa 1÷1,5 cm, indicati con cerchi di colore blu nelle successive immagini.

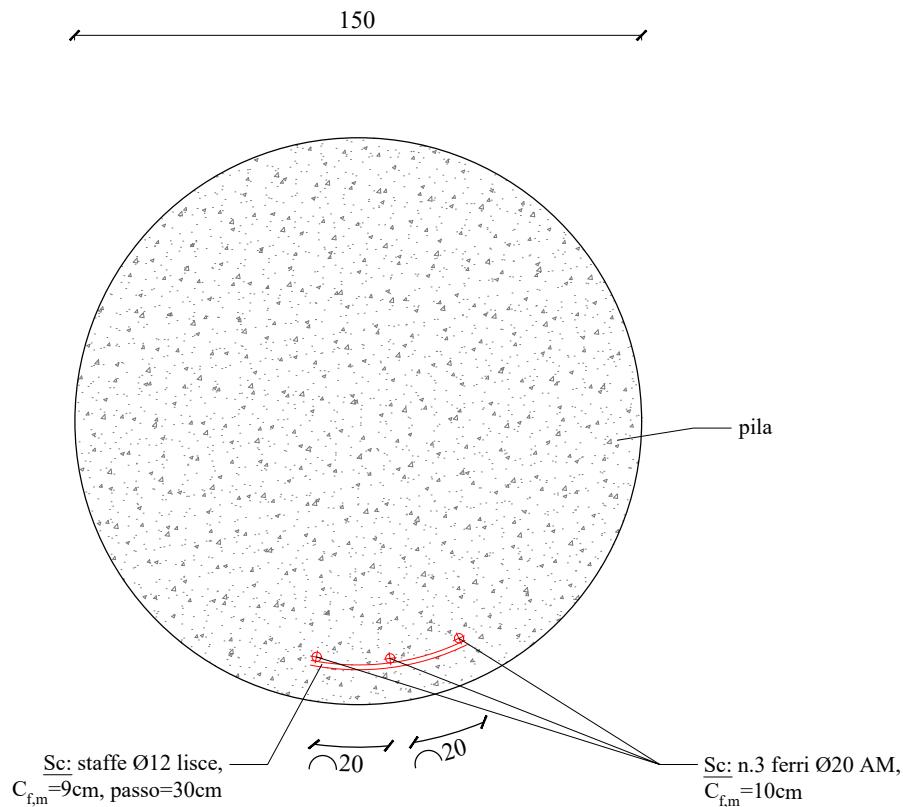
P1-PC1 | Elemento: PILA
Indagine e/o prova: RILIEVO, PACOMETRIA, SCASSO

Mediante indagine con pacometro non si rilevano barre d'armatura a causa dell'elevato spessore del copriferro.

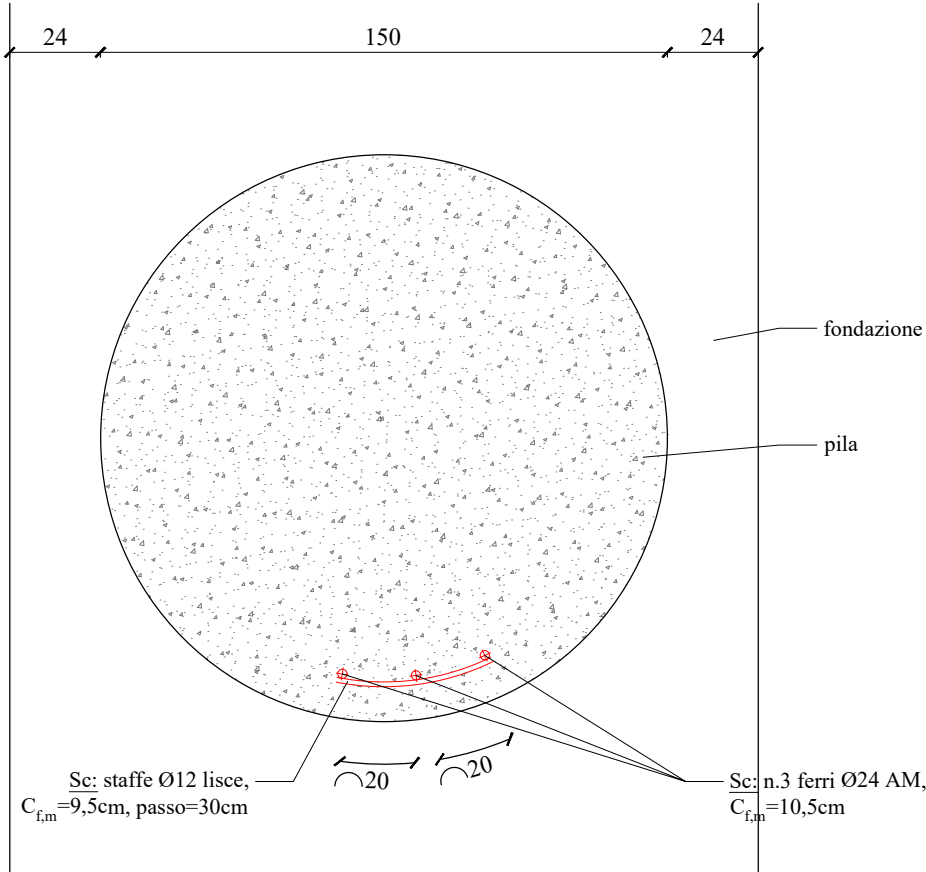
P3-PC1 | Elemento: PILA
Indagine e/o prova: RILIEVO, PACOMETRIA, SCASSO

Mediante indagine con pacometro non si rilevano barre d'armatura a causa dell'elevato spessore del copriferro.

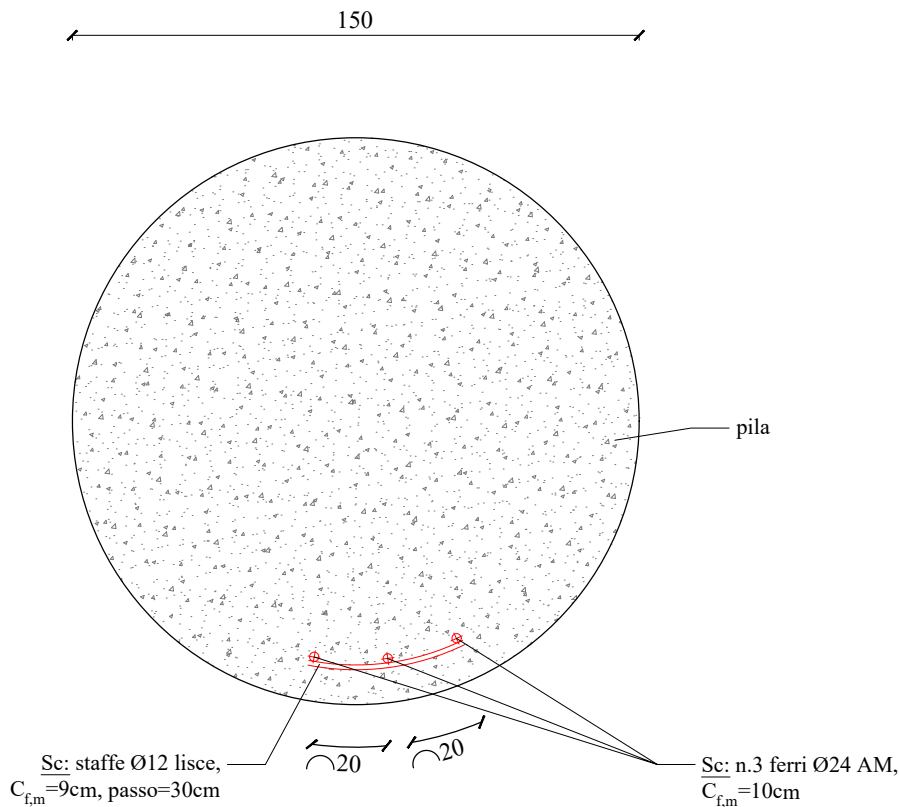
P5-PC1 | Elemento: PILA
Indagine e/o prova: RILIEVO, PACOMETRIA, SCASSO

Mediante indagine con pacometro non si rilevano barre d'armatura a causa dell'elevato spessore del copriferro.

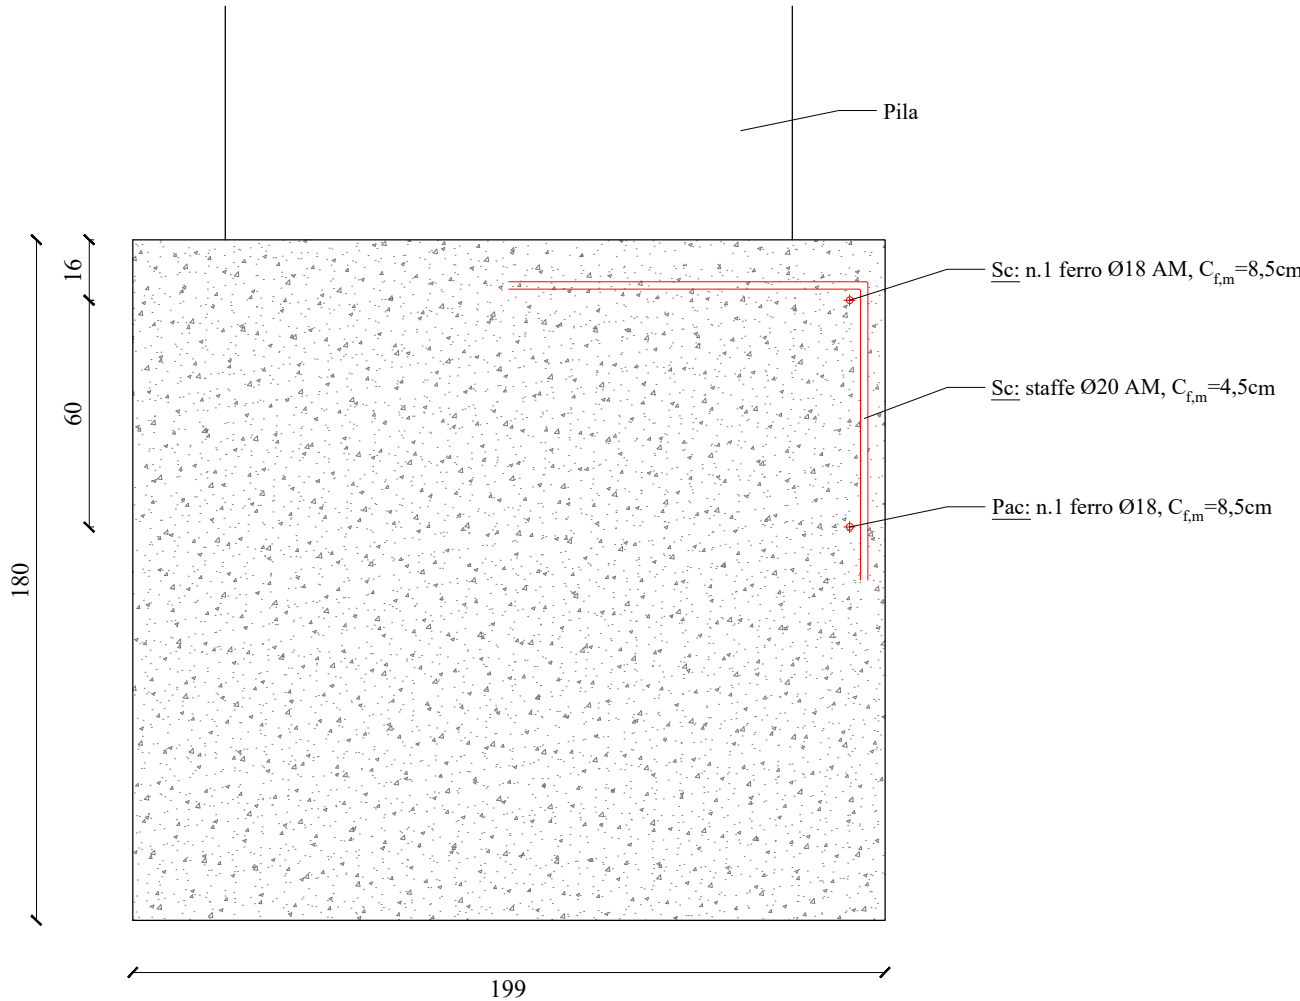
F1-PC1 | Elemento: FONDAZIONE
Indagine e/o prova: RILIEVO, PACOMETRIA, SCASSO

Mediante indagine con pacometro non si rilevano ulteriori barre d'armatura a causa dell'elevato spessore del copriferro.

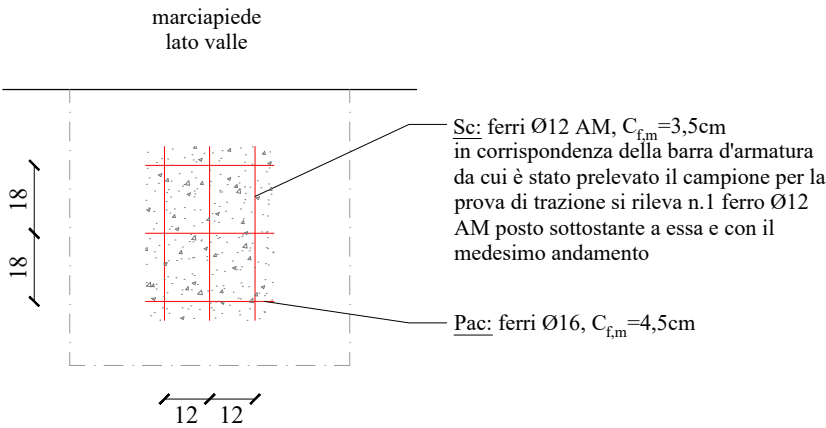
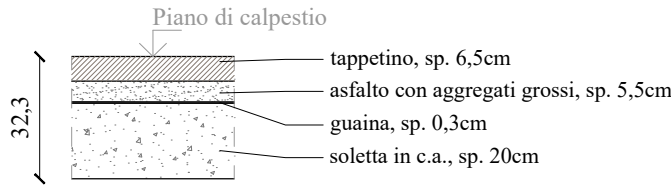
IMP2-PC1 | Elemento: IMPALCATO (LATO VALLE)
Indagine e/o prova: RILIEVO, PACOMETRIA, SCASSO

A seguito del carotaggio eseguito in questo punto di indagine sono stati individuati dei ferri inferiori posti a una profondità pari a circa 18 cm.

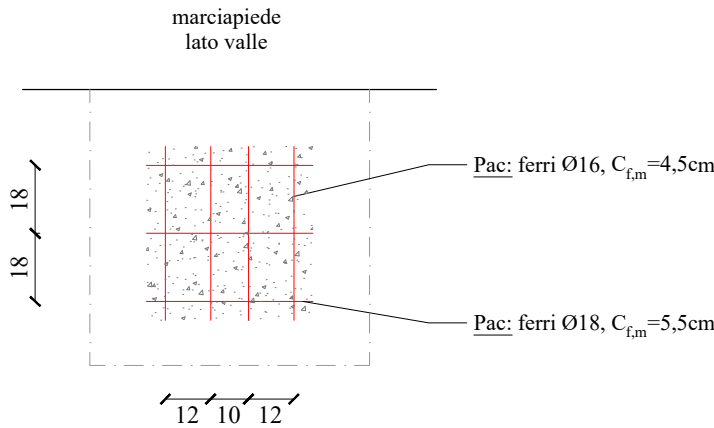
IMP4-PC1 | Elemento: IMPALCATO (LATO VALLE)
Indagine e/o prova: RILIEVO, PACOMETRIA, SCASSO

A seguito del carotaggio eseguito in questo punto di indagine sono stati individuati dei ferri inferiori posti a una profondità pari a circa 17 cm.
