**PR-E-1087 Lavori urgenti di messa in sicurezza
della briglia selettiva a funzione del manufatto limitatore
della cassa di espansione di monte del torrente Enza
CUP B77H22000180001**

**PROGETTO ESECUTIVO - 1° STRALCIO
PARTE GENERALE**

**RELAZIONE TECNICA SULLO STATO
DI CONSISTENZA DELL'OPERA
DA RISTRUTTURARE**

2022-1087-PR-RG02

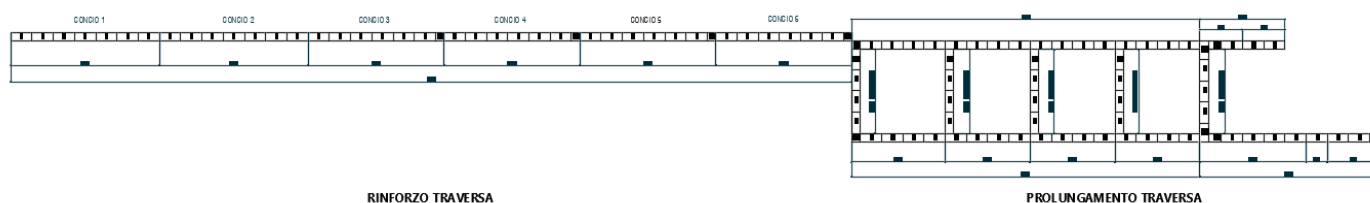
Figura 3: Planimetria delle diaframature come realizzate (Libretto misure SAL 10)

Durante i lavori venne quindi decisa la realizzazione di una diafammatura di ammortamento di monte lungo il tratto di 99ml occupato dalla traversa esistente, generando la sezione tipologica di figura seguente. Il tratto di prolungamento (spostamento) della traversa venne infine definito in 41ml. Di seguito si riporta la planimetria delle diaframature come realizzate in corso d'opera.

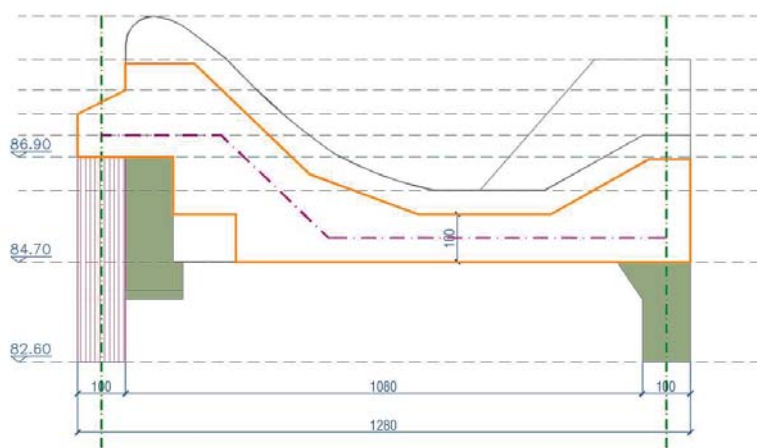
Figura 4: Sezione trasversale briglia "rinforzata"

In dettaglio, l'intervento di rinforzo sulla sezione di briglia esistente è consistito nella realizzazione di una diafammatura di monte di spessore pari a 100cm, altezza di 4.3m con quota di sommità del pannello pari a 86.90m.s.l.m..

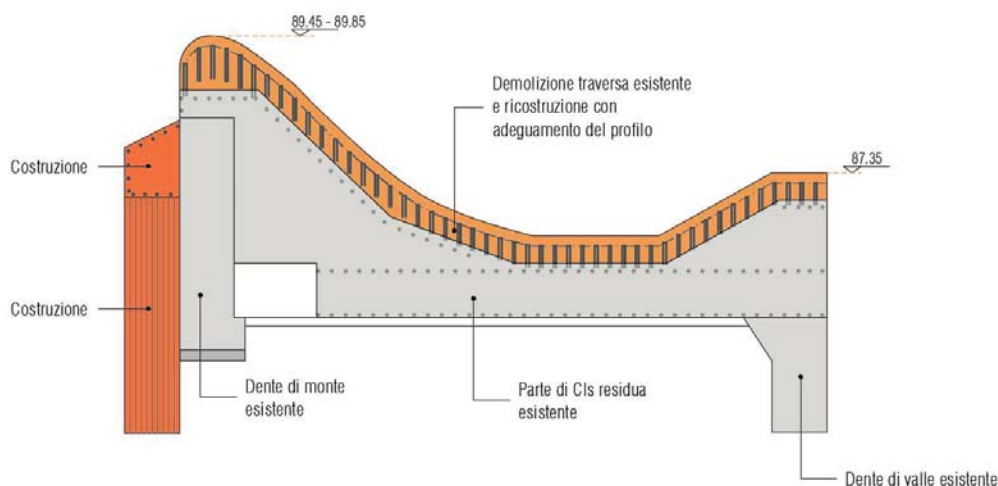
Figura 5: Interventi di adeguamento e rinforzo della briglia esistente

La struttura in c.a. della briglia venne quindi rinforzata ed adattata secondo i criteri schematizzati in figura seguente.

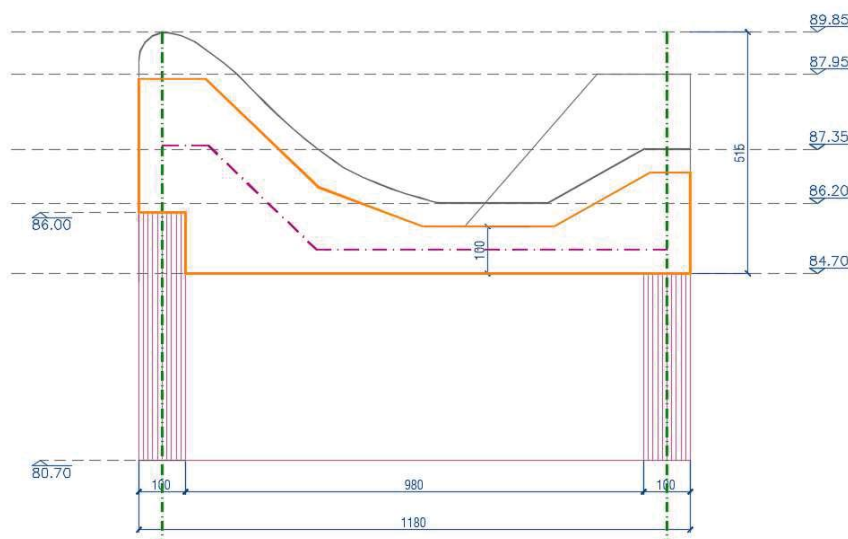
Figura 6: Sezione trasversale del tratto di briglia in prolungamento

Con diaframmiature di monte e di valle di spessore pari a 100cm e quota di imposta pari a 80.70m.s.l.m.. Entrambe le sezioni presentano denti di valle di ampiezza pari a 160cm posti ad interasse di 320cm.
