ARGINE DESTRO DEL FIUME PO DI VENEZIA IN COMUNE DI  
CORBOLA LAVORI DI SISTEMAZIONE ARGINALE  
CUP B48H22000200006  
PROGETTO DEFINITIVO

ELABORATO: <b>RT10</b>	TITOLO: <b>DOCUMENTAZIONE FOTOGRAFICA RO-E-1438</b>	CODICE COMMESSA:
SCALA: -		CODICE FILE:

Il presente progetto, redatto dallo scrivente studio associato “EOS Ingegneria”, su commessa di A.I.Po tramite l’ufficio operativo di Rovigo, prevede la realizzazione di una diaframmatatura plastica sull’arginatura in destra idraulica del fiume Po di Venezia, nel comune di Corbola (RO).

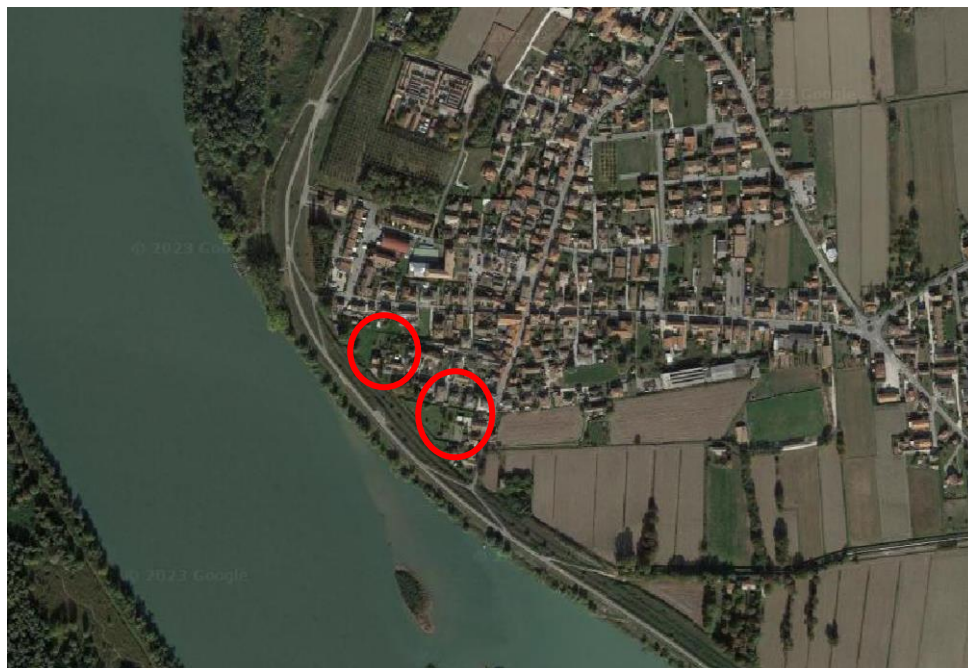
L'intervento si rende necessario a causa delle frequenti venute d'acqua a lato campagna del rilevato arginale. Si segnalano fenomeni di filtrazione al piede dell'argine lato campagna nei punti indicati nella seguente planimetria su base ortofoto.

Figura 3-10: Individuazione aree con importanti venute d'acqua durante eventi di piena

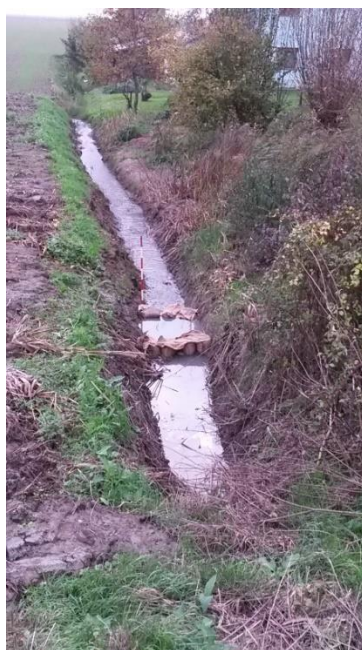
Di seguito si riportano alcune fotografie fatte durante la piena del novembre 2014, durante la quale si sono formati alcuni fenomeni di filtrazione con accumulo di acqua a lato campagna.

Figura 3-11: Fontanazzo con coronella di sacchetti di sabbia a ridosso del corpo arginale.

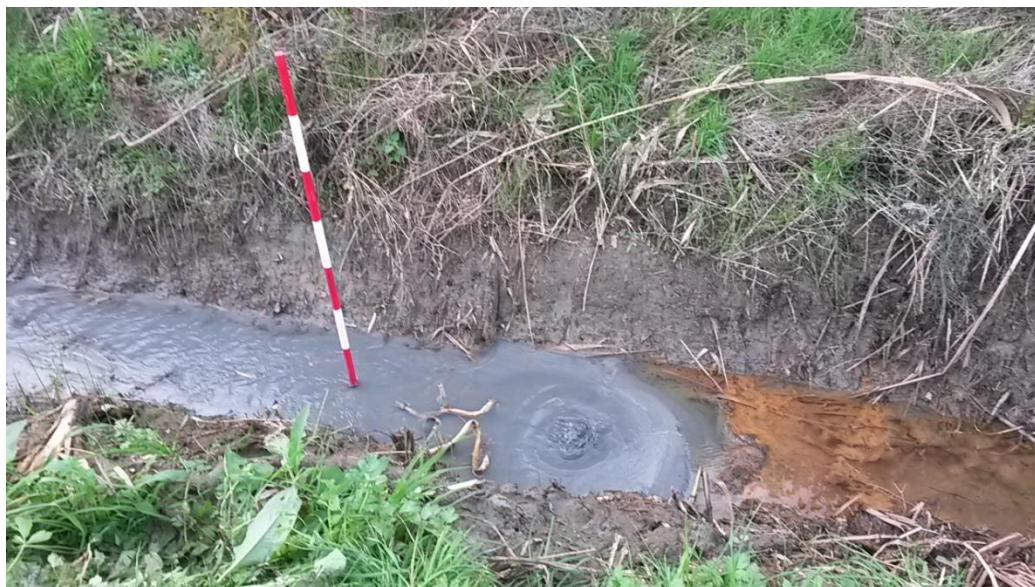
Figura 3-12: Fontanazzo a ridosso del corpo arginale.

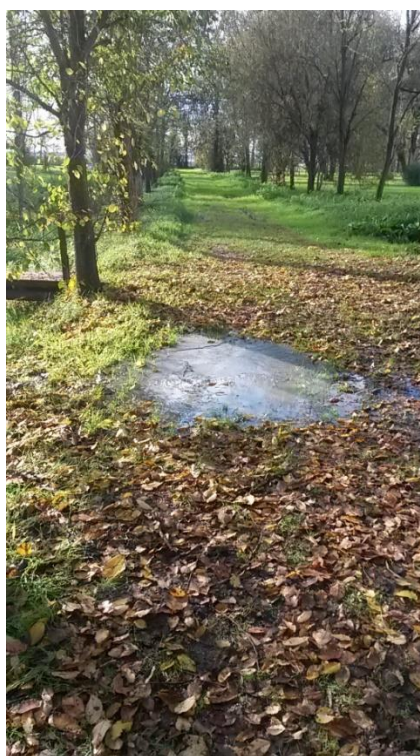
Figura 3-13: Fontanazzo lato campagna.

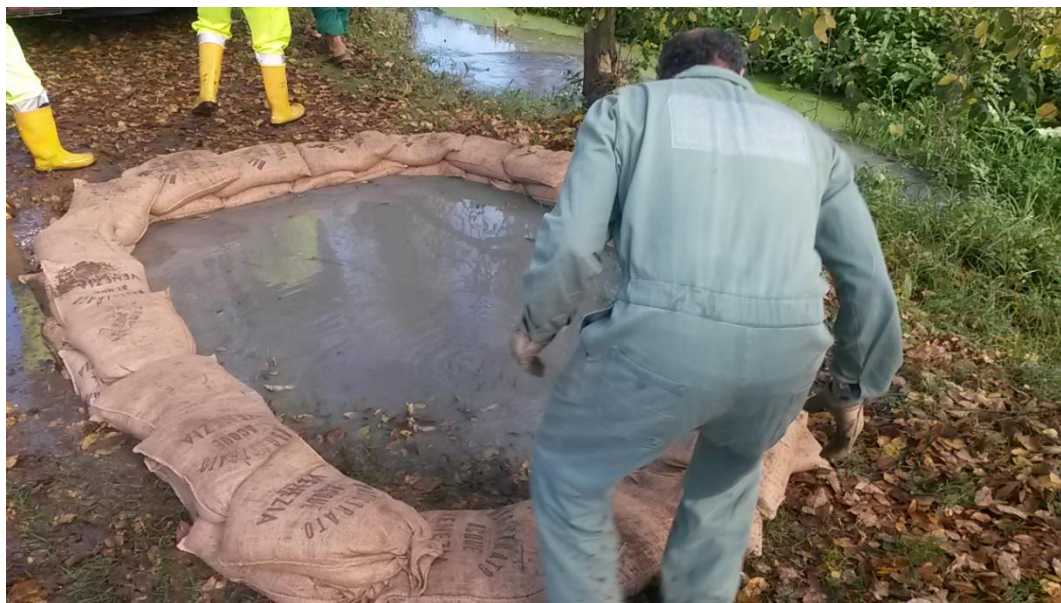
Figura 3-14: Fontanazzo con coronella di sacchetti di sabbia nei pressi dell'abitato di Corbola.

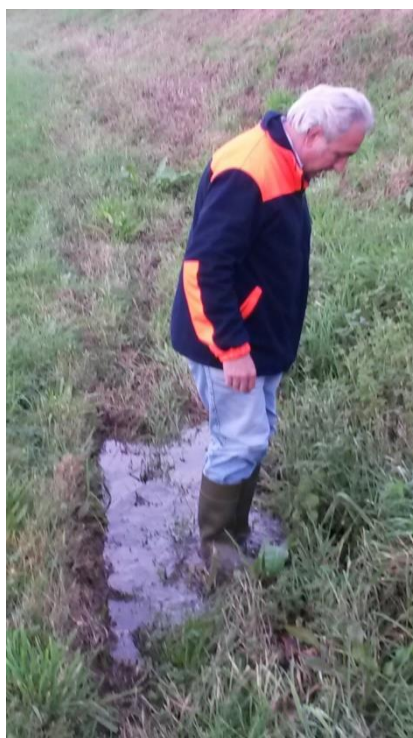
Figura 3-15: Venuta d'acqua al piede del rilevato arginale a lato campagna.

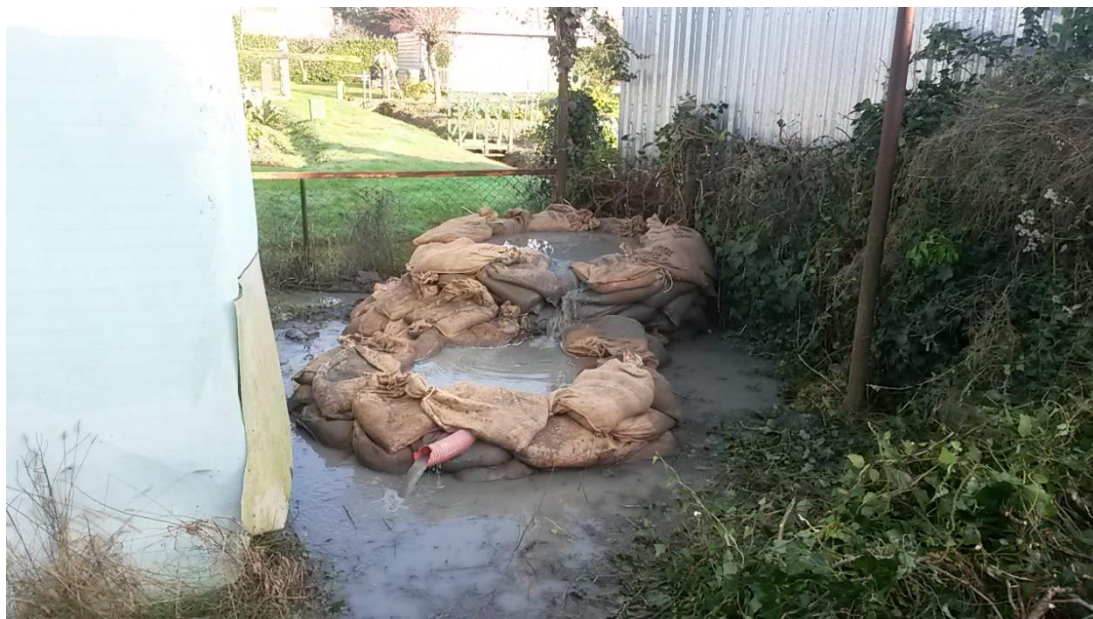
Figura 3-16: Fontanazzo con coronella di sacchetti di sabbia nei pressi di un'abitazione privata nel comune di Corbola.
