OPERE DI CONTENIMENTO DEI LIVELLI DI PIENA IN SPONDA SINISTRA DEL FIUME ADDA IN COMUNE DI LODI (LO)

**ANALISI STORICO CRITICA DELLA STRUTTURA DEL
PONTE STORICO
(da PD dicembre 2021)**

A.02.06

RELAZIONE DI INDAGINE STORICO-CRITICA DEL PONTE STORICO SULL'ADDA A LODI

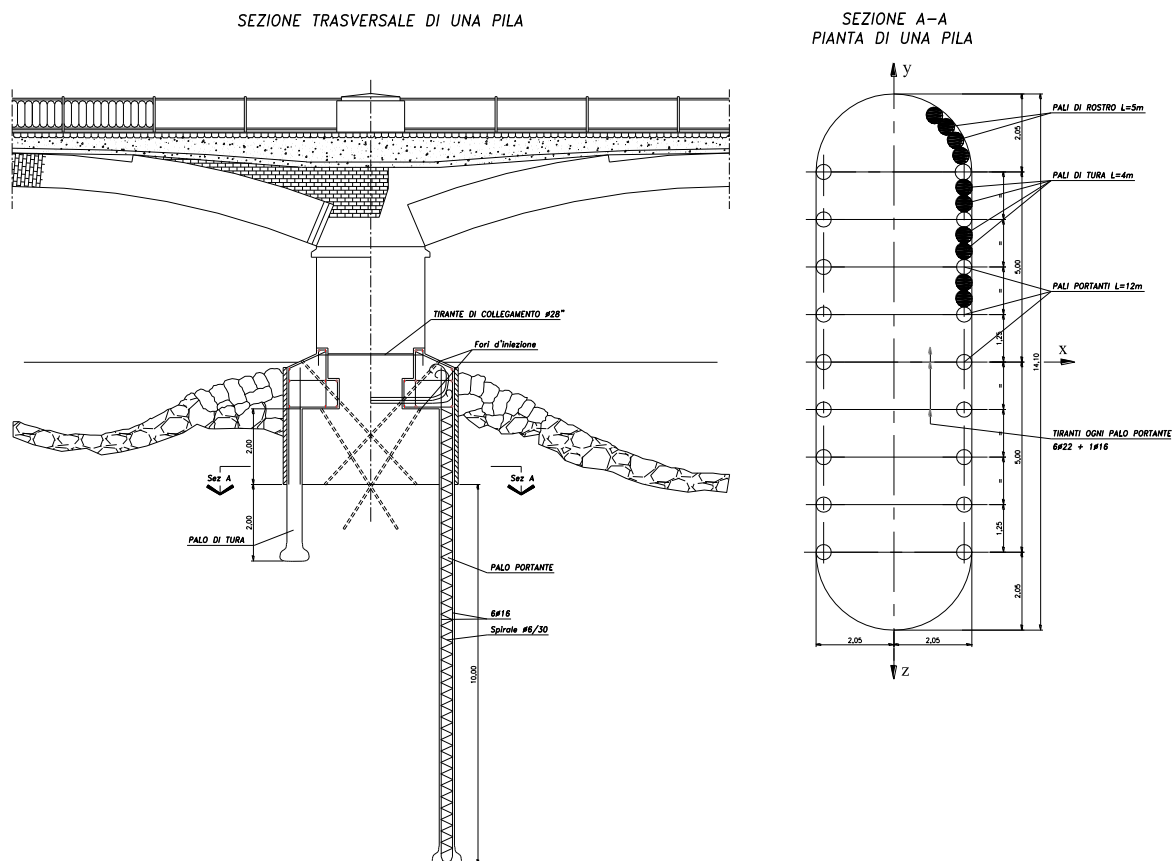
L'intervento è consistito nella cerchiatura delle preesistenti fondazioni con pali trivellati accostati, a mutuo contatto. Di questi, N.12 pali portanti furono spinti fino alla profondità di 12 m a partire dalla base della pila (a 10 m stando alla contabilità dei lavori), mentre i rimanenti, spinti alla profondità di soli 2 m sotto la base, rivestivano una funzione di presidio contro il pericolo di erosioni della base stessa.

Il collegamento dei pali fu realizzato attraverso un dente continuo che correva lungo tutto il perimetro della pila. Le parti del dente in corrispondenza degli opposti pali portanti furono collegate da tiranti, costituiti da tondi in acciaio.

Costruito il dente, attraverso fori disposti in doppia fila furono eseguite iniezioni al fine di consolidare il terreno contenuto tra i pali sino alla profondità di 4 m.

Fig.1 Lavori di rinforzo delle fondazioni delle pile (1947)

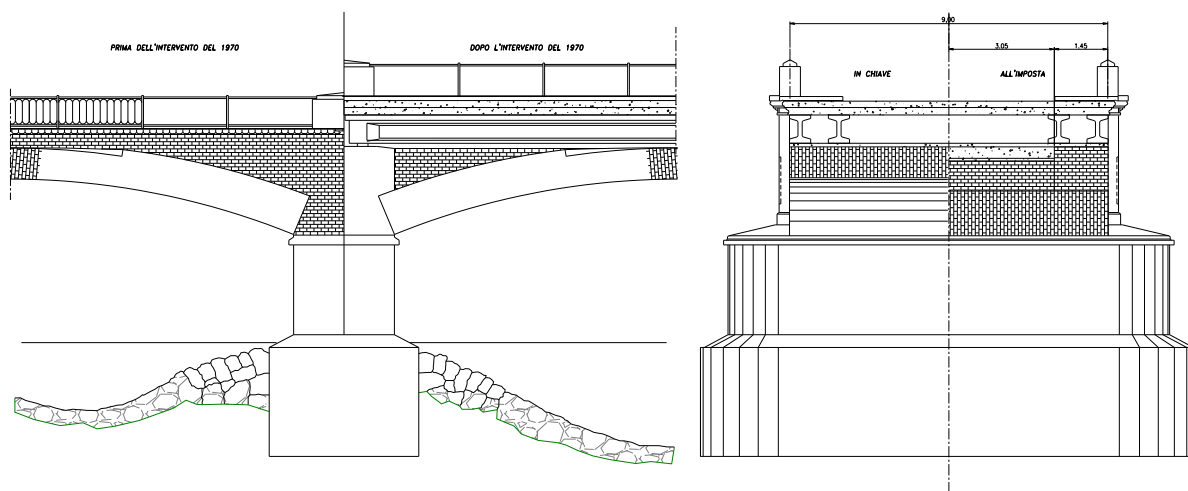
Il 28 settembre 1970, durante una riunione della Commissione Tecnica, l'Arch. *De Poli* della *Società Fondedile* riferì che solo poche tracce delle iniezioni di calcestruzzo previste dal progetto di ripristino del 1947 erano effettivamente state riscontrate nei blocchi di fondazione. Lo stato di degrado delle arcate, abbastanza spinto in alcune zone e comunque vario da punto a punto di una medesima arcata, e da arcata ad arcata, avrebbe reso estremamente laborioso e di esito incerto un loro recupero integrale ed un loro rinforzo. Questo, insieme alla necessità di mantenere integra la vecchia struttura esistente (in quanto inserita storicamente nell'ambiente e sotto controllo della Sovrintendenza dei Monumenti) portò all'elaborazione di una soluzione mirata a rendere indipendenti, da un punto di vista statico, l'impalcato dalle arcate, attribuendo a queste ultime unicamente il compito di portare se stesse e una parte del rifianco che non fu possibile demolire.

Per quanto riguardava le pile, il Prof. *Martinez* giudicò discrete le loro condizioni, mentre, stante la completa assenza di tracce di iniezioni effettuate nel 1947, espresse dubbi sull'efficacia statica delle fondazioni.

Fig.2 Interventi di adeguamento dell'impalcato (1970)

Venne così realizzata una nuova struttura portante, costituita da travi prefabbricate in c.a.p. rettilinee, adeguatamente mascherate e poggianti (con opportuni adattamenti) sulle pile esistenti, montate sulla luce di 18,90m, ad interasse 1,11m; assemblate alla soletta gettata in opera, le travi in c.a.p. realizzano un impalcato a sezione mista del tutto indipendente, sotto l'aspetto statico, dalle arcate.

La sede dell'impalcato così ottenuto risultò essere di qualche centimetro più alta rispetto alla quota originale, lasciando un'intercapedine longitudinale tra vecchia e nuova struttura, che, realizzando una zona d'ombra, rende indipendenti le due parti strutturali.

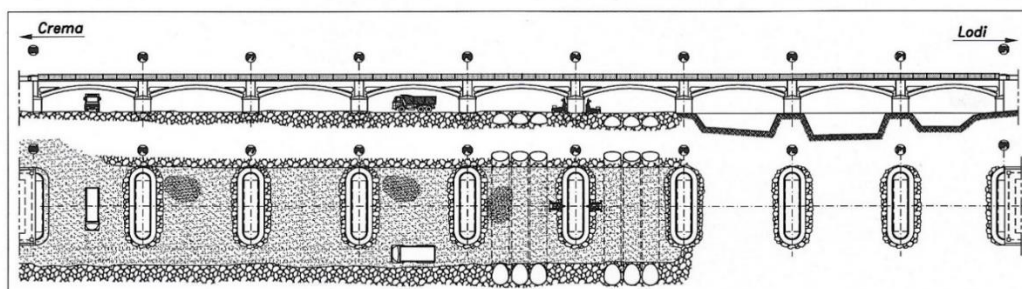
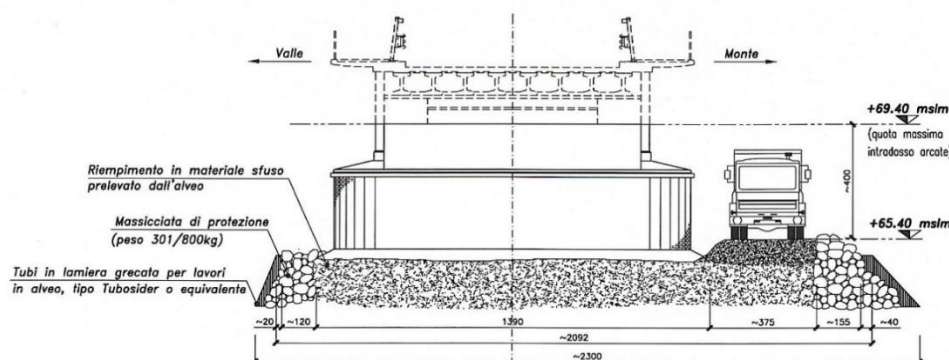
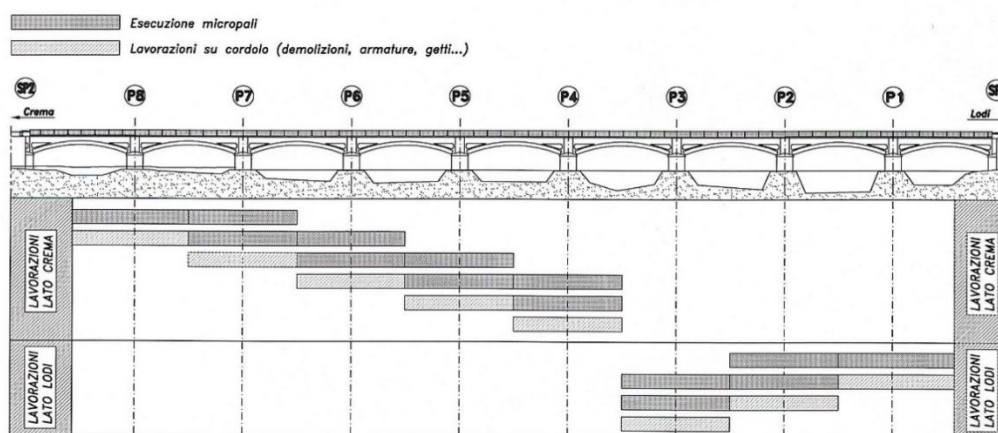
Lo stesso studio permise di evidenziare anche che, indipendentemente dagli effetti dell'abbassamento della briglia, il ponte presentava comunque problemi di stabilità delle fondazioni. Emergeva quindi la necessità di eseguire sulle strutture del ponte opere di rinforzo e di risanamento consistenti in:

Fig.4 Intervento per l'aumento della capacità portante delle pile (2007) – Modalità esecutive

L'incremento della capacità portante della fondazione di ciascuna pila fu realizzato mediante la formazione di 20 micropali portanti, aventi lunghezza totale di 24 m e un carico massimo di esercizio/ammissibile di 889 kN ciascuno.

Una volta completati i micropali, i vecchi cordoli sono stati demoliti e sostituiti da nuovi cordoli in c.a.. Al fine di garantire un collegamento efficace tra la nuova fondazione e la pila in muratura, sono stati disposti tiranti orizzontali realizzati con barre INOX tipo DYWIDAG 1080/1230, post-tese. Per i getti localizzati sono stati utilizzati casseri a perdere.

L'intervento strutturale di consolidamento con i pali è stato coordinato con un intervento di sistemazione dell'alveo; infatti, per sua natura il micropalo garantisce buone prestazioni in termini di carichi verticali, ma in generale ciò non vale per azioni orizzontali. È stato quindi necessario stabilizzare la base della singola pila con mantellate in massi di media/grossa pezzatura, alle quali è stata affidata la protezione nei confronti dello scalzamento della pila stessa.

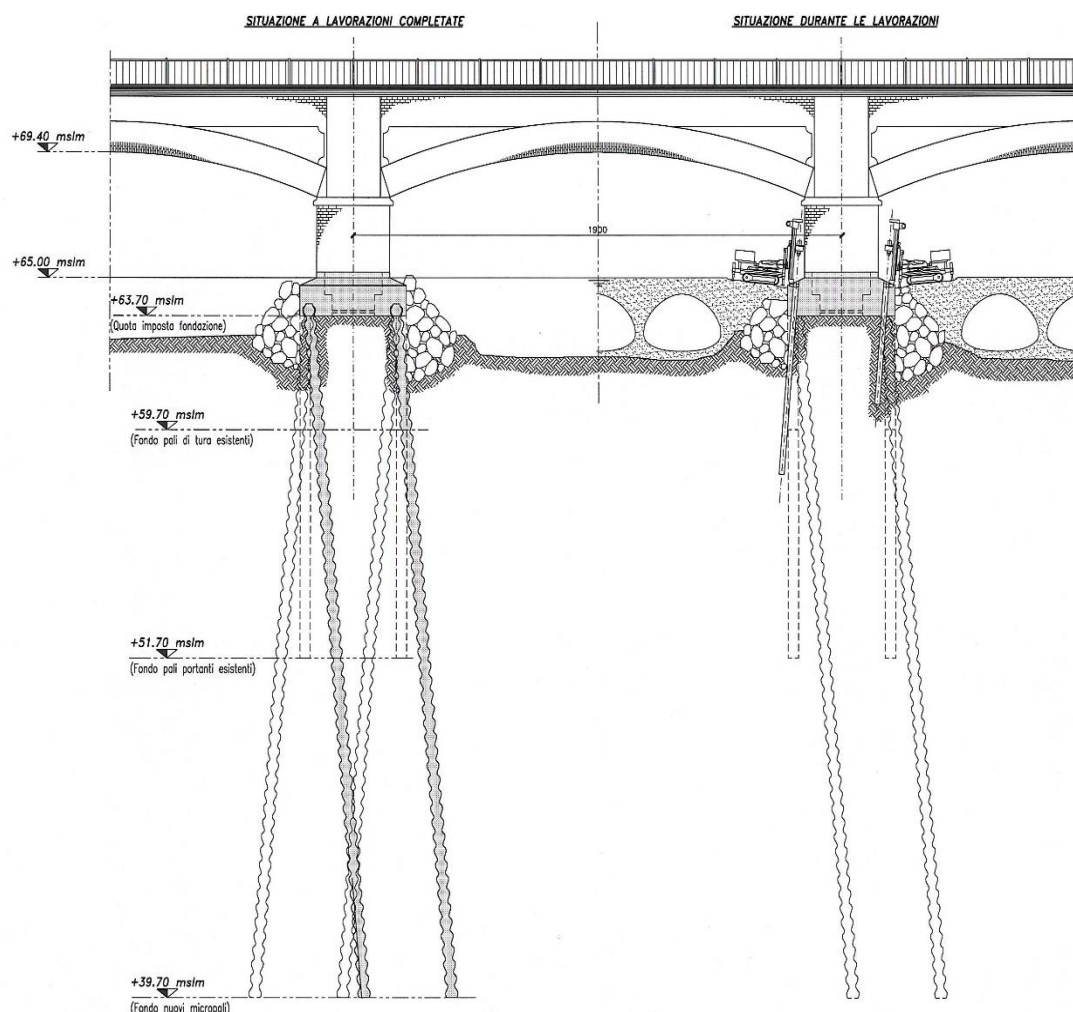
Fig.5 Intervento per l'aumento della capacità portante delle pile (2007)
Disposizione e lunghezza dei micropali

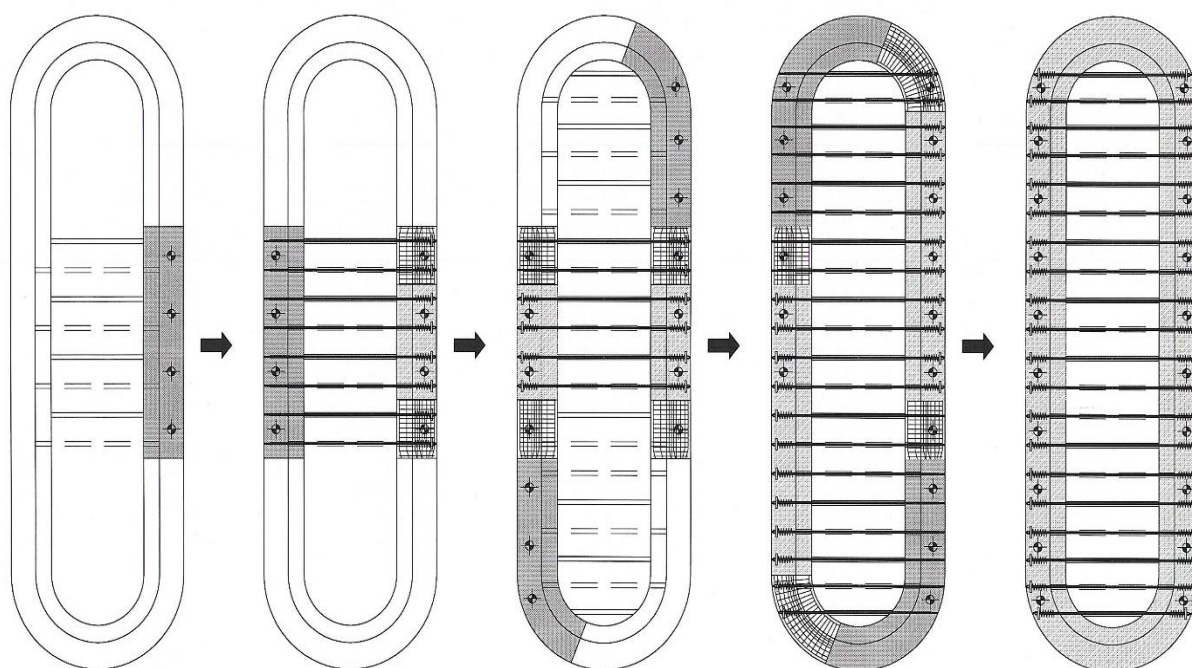
Fig.6 Sequenze di avanzamento delle lavorazioni sul cordolo (dopo l'esecuzione dei micropali).

Essendo prevista, per ciascuna pila, la demolizione del cordolo esistente, per ridurre al minimo la diminuzione della capacità portante dovuta alla parzializzazione della fondazione, si è seguita la seguente procedura:

- suddivisione del cordolo in 6 conci;
- inizio delle demolizioni sul 1° concio;
- fine delle demolizioni sul 1° concio;
- inizio perforazioni orizzontali sul 1° concio;
- inizio delle demolizioni sul 2° concio;
- posa armature, tiranti orizzontali in barra e casseri per il 1° concio;
- fine delle demolizioni sul 2° concio;

- posa armature, tiranti orizzontali in barra e casseri per il 2° concio;
- getto 1° concio;
- getto 2° concio.

I tiranti orizzontali sono stati realizzati con barre INOX tipo DYWIDAG 1080/1230, post-tese, che garantiscono elevata durabilità ad un elemento strutturale fondamentale nel collegamento tra la nuova fondazione e la pila in muratura.

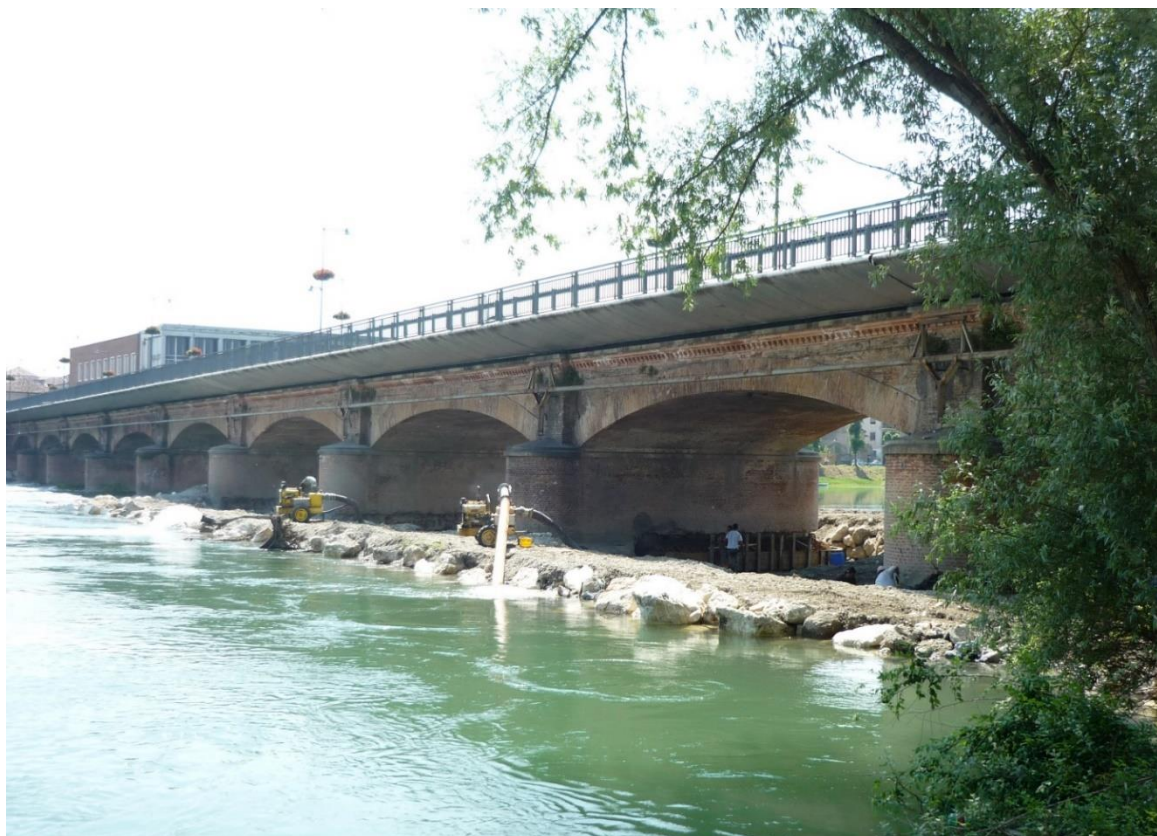
Fig.7 Intervento per l'aumento della capacità portante delle pile (2007)
Fase di cantiere relativa agli interventi sulle pile verso la sponda sinistra

Le operazioni strutturali sono state integrate con una serie di interventi sulle murature, volti a risanare parti di superfici danneggiate e a migliorare la funzionalità dei sistemi di drenaggio della struttura, sostituendo quelli esistenti ed integrandoli con altri nuovi.

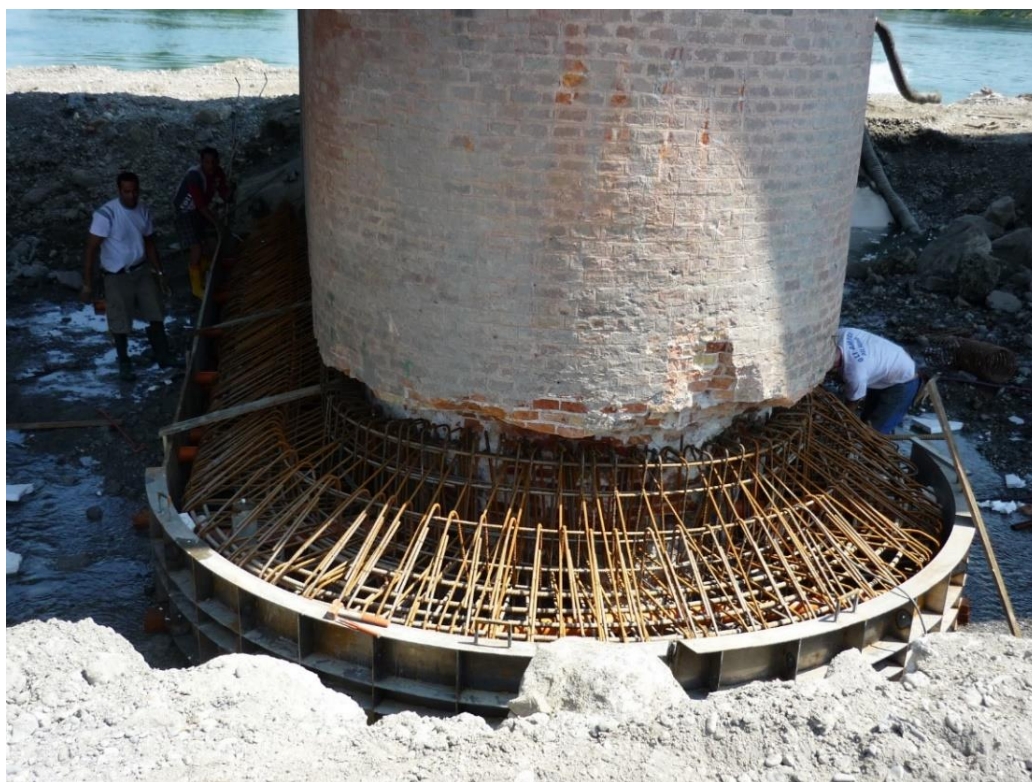
Fig.8 Intervento per l'aumento della capacità portante delle pile (2007) – rifacimento colpetto

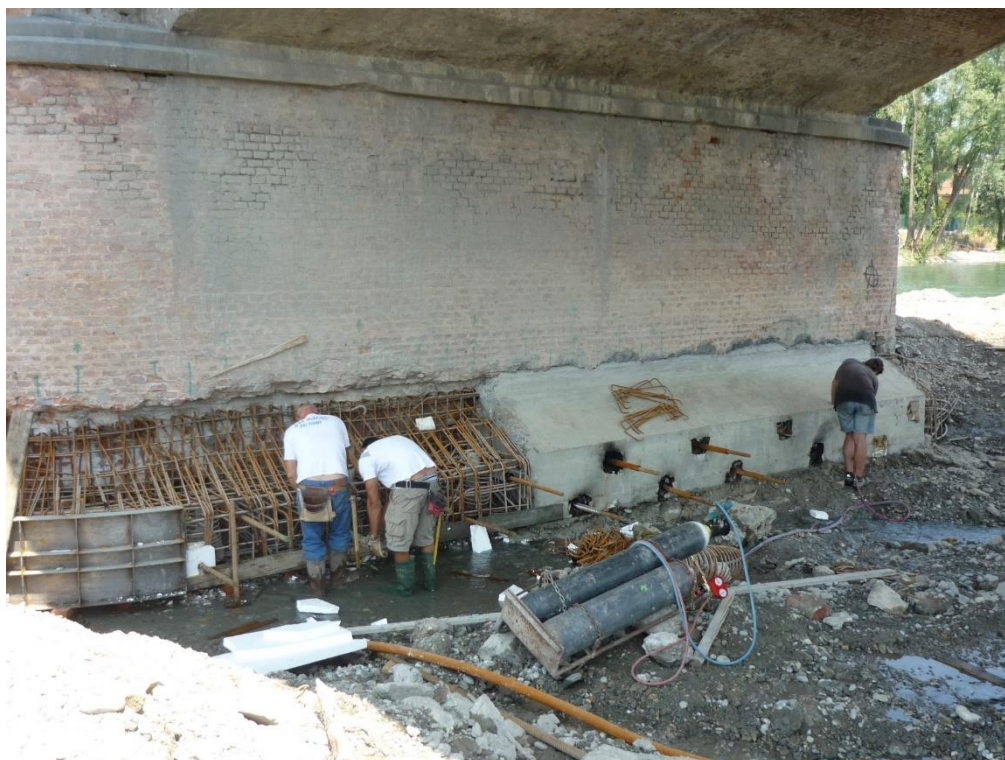
Fig.9 Intervento per l'aumento della capacità portante delle pile (2007) – rifacimento colpetto

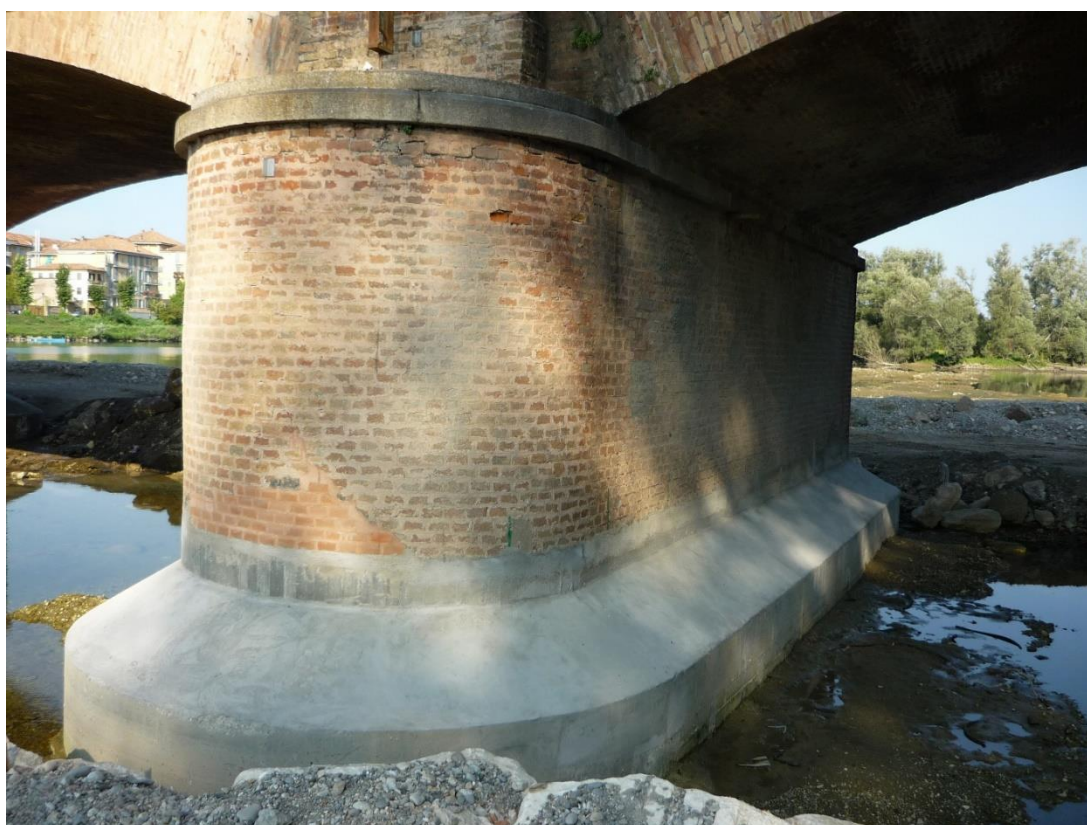
Fig. 10: Intervento per l'aumento della capacità portante delle pile (2007) – rifacimento colpetto Fase di cantiere relativa agli interventi sulle pile verso la sponda sinistra

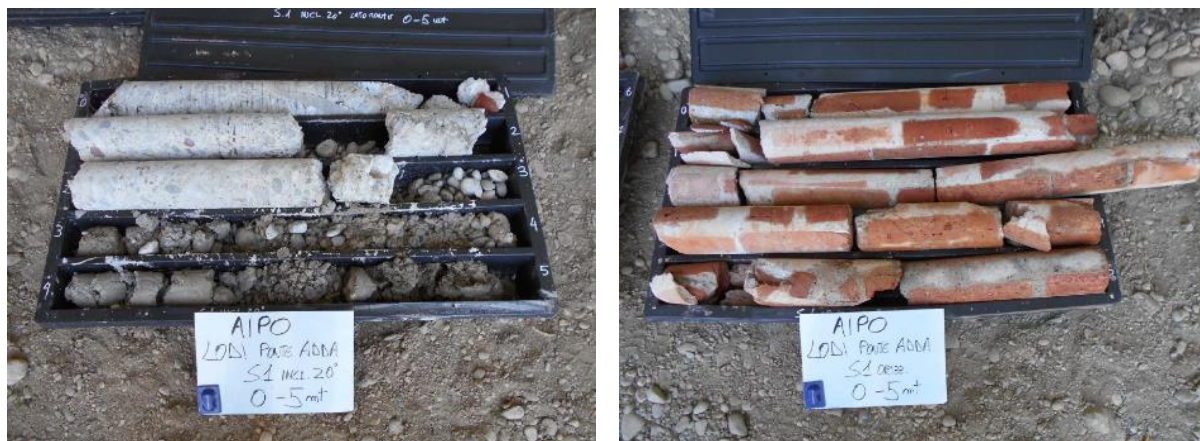
Dalle citate indagini geognostiche del luglio 2021 e più in particolare dall'esame delle carote, è emersa una condizione di sostanziale integrità dei materiali costituenti la spalla: calcestruzzo per il basamento di fondazione e muratura di mattoni pieni per la parte sovrastante (Fig. 5.1).

Fig. 11: Carote di materiale estratte durante i sondaggi
