DGR 6273/2022 - OPERE PER LA MESSA IN SICUREZZA SUL
COLATORE GANDIOLO E DELL'ATTRAVERSAMENTO SULLA SP243
IN COMUNE DI CASTELNUOVO BOCCA D'ADDA
CUP: B18H22000760002

INDAGINI IN SITO E DI LABORATORIO
STRUTTURA ESISTENTE

**Esecuzione di indagini strutturali e progettazione adeguamenti ponti
sul colatore Gandiolo in comune di Castelnovo Bocca d'Adda(LO)**

Analisi statica del Ponte n° 3

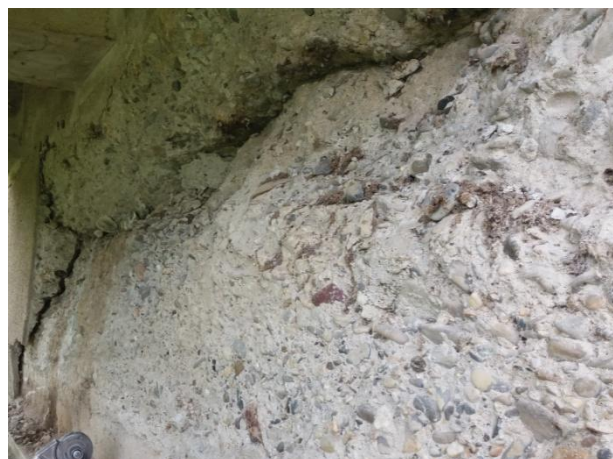
La spalla SPSX presenta una significativa riduzione della sezione resistente a causa del distacco di una porzione di calcestruzzo al di sotto dell'appoggio delle travi dell'impalcato.

**Ammaloramenti spalla SPSX - si osserva la ripresa di getto sulla spalla appena
al di sotto del piano di intradosso dell'impalcato**

I fenomeni di degrado riscontrati potrebbero essere ricondotti sia alla bassa qualità del materiale che ai dettagli tecnici costruttivi adottati.

Al proposito si rileva che il getto di calcestruzzo in prossimità della zona degradata presenta una ripresa di getto, proprio laddove l'impalcato è stato realizzato a contatto con la spalla senza

prevedere connessioni adeguate a consentire la dilatazione termica dell'impalcato e ad assecondare la deformazione conseguente al passaggio di mezzi. I movimenti dell'impalcato hanno probabilmente contribuito a provocare nel tempo il degrado del calcestruzzo in prossimità del punto debole che sembra identificarsi probabilmente nella ripresa di getto.

In sede di intervento di manutenzione dovranno anche essere ripensati i vincoli a livello delle spalle dove non sono presenti strutture di appoggio e neppure ritegni in senso trasversale.

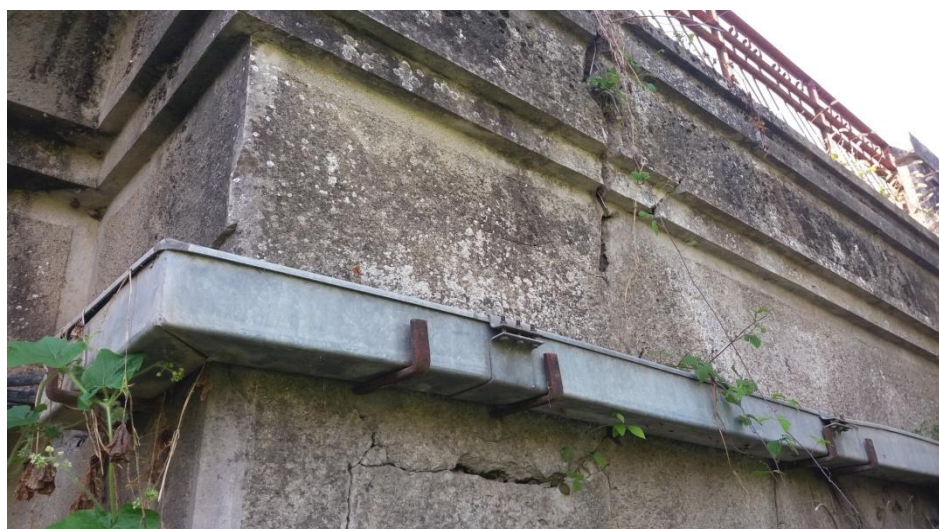
Lato di valle Spalla SPSX

Inoltre, osservando i fianchi della spalla (solamente il lato di valle era ispezionabile), risultano presenti delle fessure a demarcazione della testa dell'impalcato.

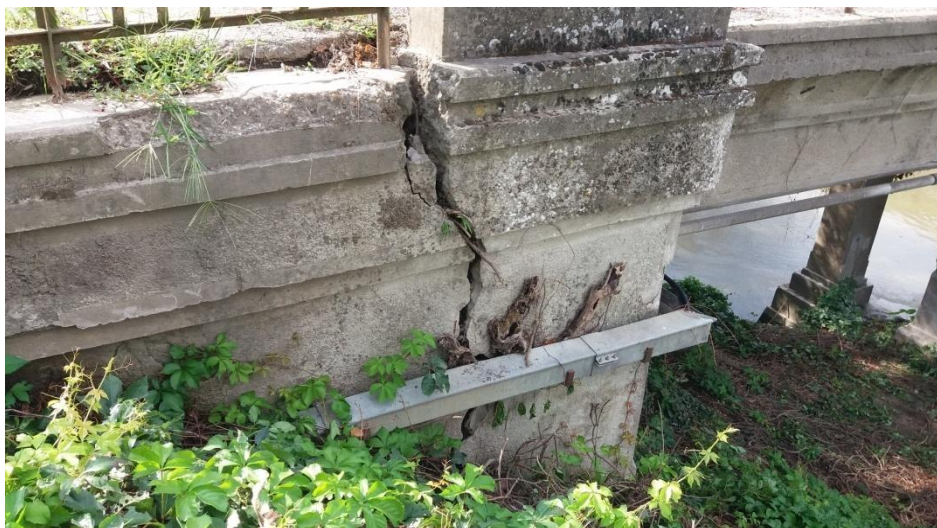
Lato di valle Spalla SPDX

Per quanto riguarda la spalla SPDX non sono stati individuati distacchi di calcestruzzo nella porzione di spalla adibita a supporto dell'impalcato. Sono tuttavia state riscontrate delle significative fessure verticali ai lati delle spalle, che a differenza di quanto riscontrato per la spalla SPSX, non sembrano interrompersi alla quota dell'impalcato ma piuttosto proseguire per tutta la porzione visibile delle pareti. Stante la presenza di terreno ai lati della spalla, non risulta possibile verificare con certezza fino a che punto tali fessure hanno compromesso la capacità portante della porzione di spalla a cui è affidato il compito di sostenere l'impalcato. Non risulta inoltre possibile valutare se tale dissesto abbia intaccato anche le fondazioni della spalla.

Le fessurazioni sembrano dovute prevalentemente ad azioni orizzontali quali quelle provocate da traffico veicolare anche pesante. Tali azioni, non essendo presenti armature o altre forme efficaci di collegamento tra la spalla e i muri andatori, hanno attivato la resistenza a trazione del calcestruzzo che non è risultata in grado di mantenere il collegamento tra le murature frontali della spalla e i muri andatori.

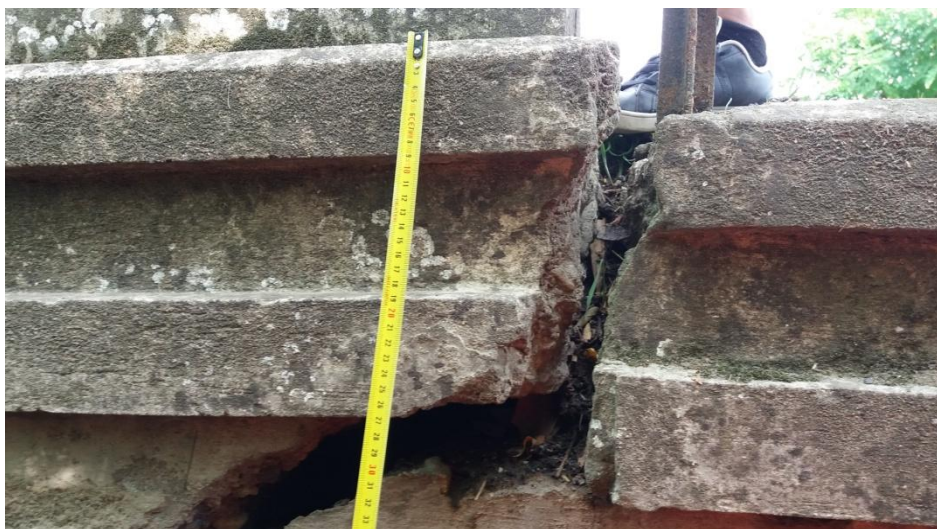
Sul lato di monte della spalla destra, come evidente dalle seguenti figure, si è riscontrato un disassamento verticale (dell'ordine della decina di centimetri) tra le due porzioni di spalla separate dalla fessura. Da quanto si è potuto appurare, il disassamento sembra causato dal cedimento delle pareti laterali andatorie della spalla.

Disassamento lato di monte Spalla SPD e muro andatorio

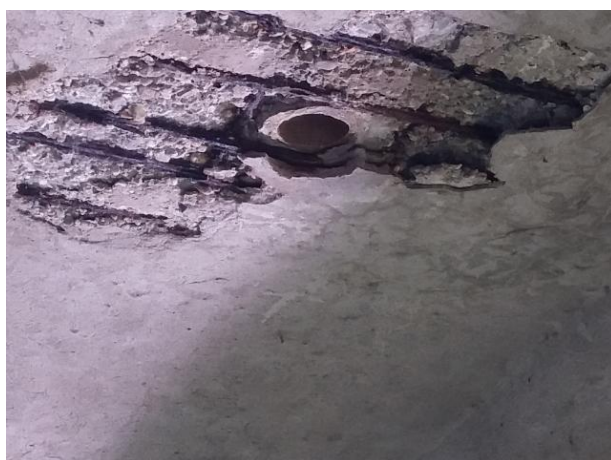
Dettagli della soletta degradata della campata sinistra

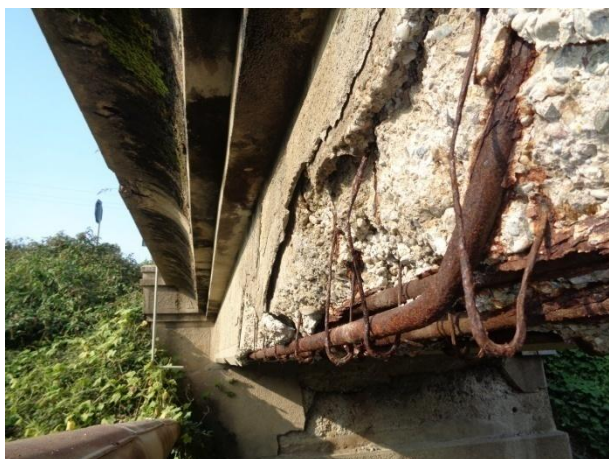
Trave T1SX

Sono state individuate le aree caratterizzate da calcestruzzo ammalorato a causa della corrosione delle armature e successiva espulsione del copriferro. Presta particolare apprensione lo stato della trave T1SX per la quale lo stato di ammaloramento del calcestruzzo appare sensibilmente avanzato al punto che alcune barre risultano non aderenti con il calcestruzzo per buona parte del loro sviluppo.

2. Distacco del copriferro e corrosione delle barre di armatura della travi dell'impalcato.

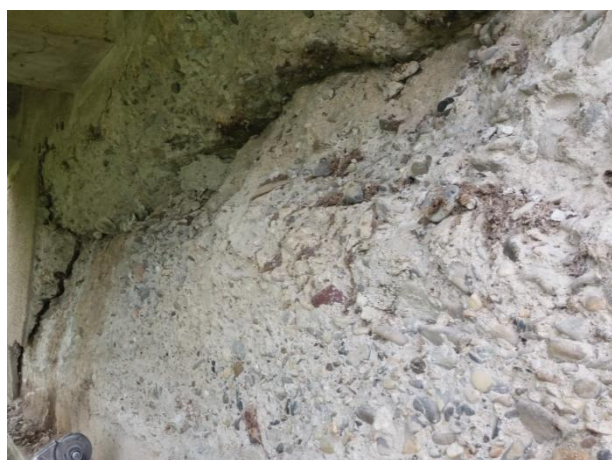
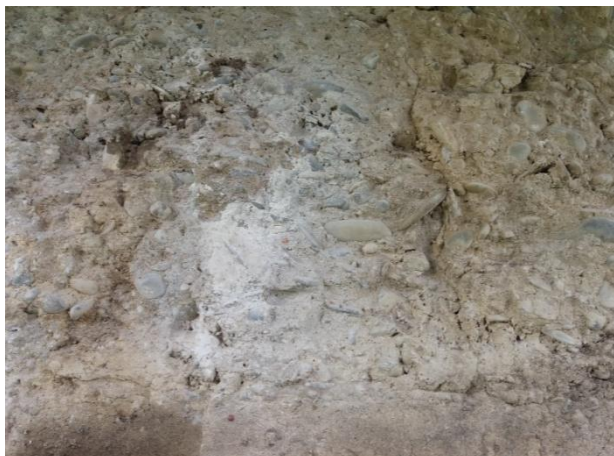
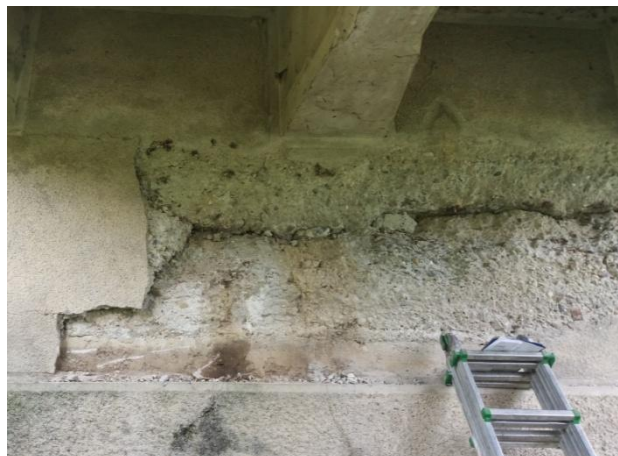
Spalla SPSX

3. Espulsione del calcestruzzo della spalla in prossimità della connessione tra travi e spalla per una profondità massima di 30 cm.

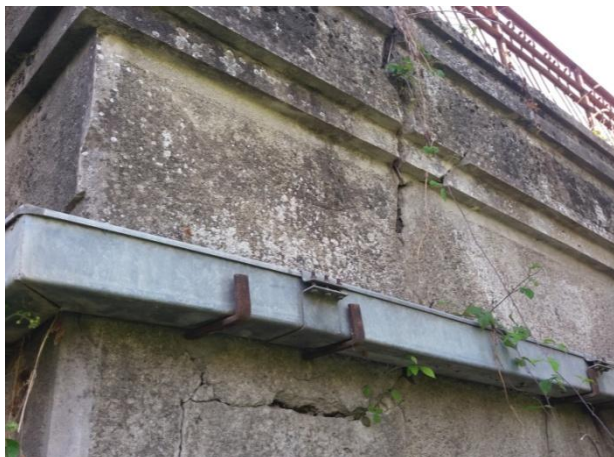
Spalla SPSX

4. Fessurazione delle pareti laterali in calcestruzzo parallele all'impalcato del ponte. In corrispondenza della spalla destra (SPDX), sono presenti fessure sia sul lato di valle che di monte caratterizzate da un apertura massima in sommità pari a 6 cm. Tali fessure sono presenti anche sulla spalla sinistra con apertura in sommità di ampiezza pari a 5 cm.

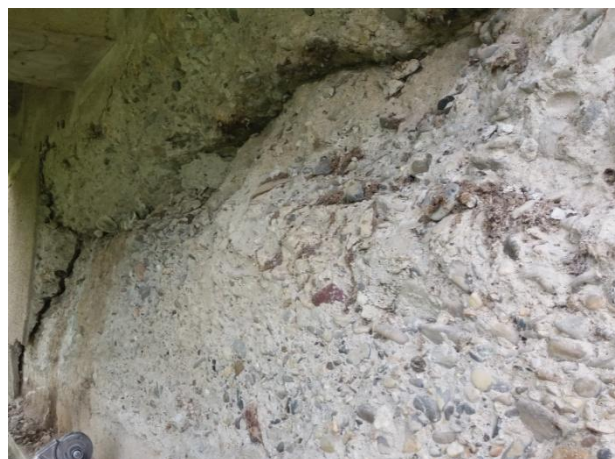
**Ammaloramenti spalla SPSX - si osserva la ripresa di getto sulla spalla appena
al di sotto del piano di intradosso dell'impalcato**

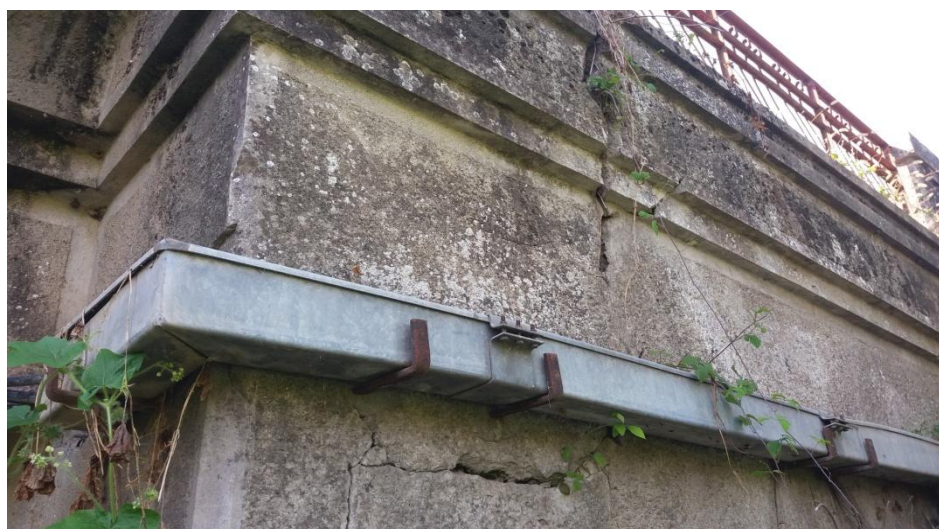
Lato di valle Spalla SPSX

Inoltre, osservando i fianchi della spalla (solamente il lato di valle era ispezionabile), risultano presenti delle fessure a demarcazione della testa dell'impalcato.

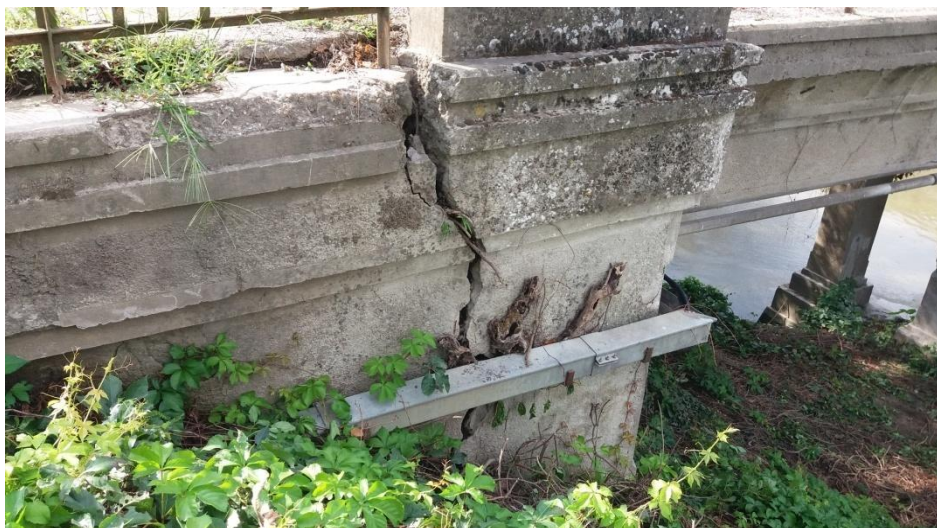
Lato di valle Spalla SPDX

Per quanto riguarda la spalla SPDX non sono stati individuati distacchi di calcestruzzo nella porzione di spalla adibita a supporto dell'impalcato. Sono tuttavia state riscontrate delle significative fessure verticali ai lati delle spalle, che a differenza di quanto riscontrato per la spalla SPSX, non sembrano interrompersi alla quota dell'impalcato ma piuttosto proseguire per tutta la porzione visibile delle pareti. Stante la presenza di terreno ai lati della spalla, non risulta possibile verificare con certezza fino a che punto tali fessure hanno compromesso la capacità portante della porzione di spalla a cui è affidato il compito di sostenere l'impalcato. Non risulta inoltre possibile valutare se tale dissesto abbia intaccato anche le fondazioni della spalla.

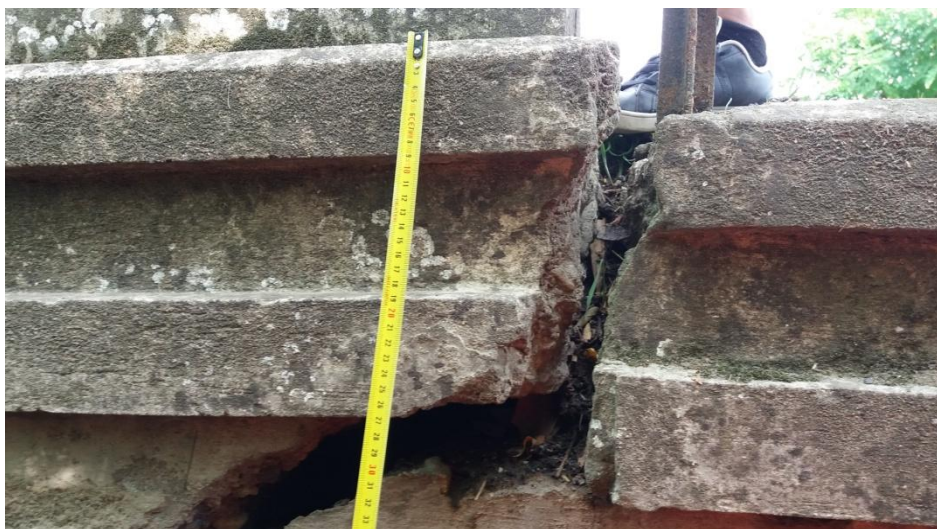
Sul lato di monte della spalla destra, come evidente dalle seguenti figure, si è riscontrato un disassamento verticale (dell'ordine della decina di centimetri) tra le due porzioni di spalla separate dalla fessura. Da quanto si è potuto appurare, il disassamento sembra causato dal cedimento delle pareti laterali andatorie della spalla.

Disassamento lato di monte Spalla SPDX e muro andatorio

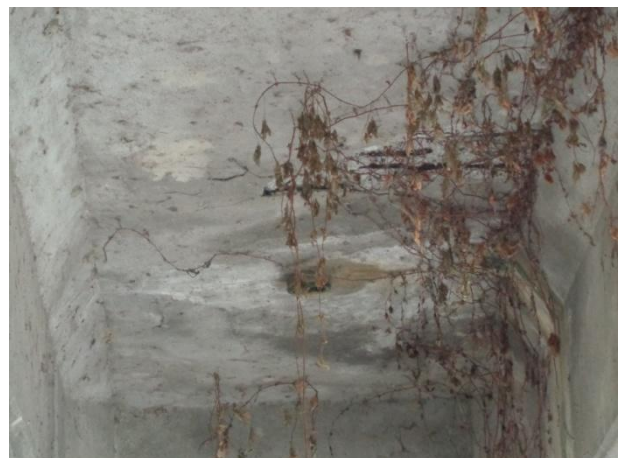
Dettagli della soletta degradata della campata centrale

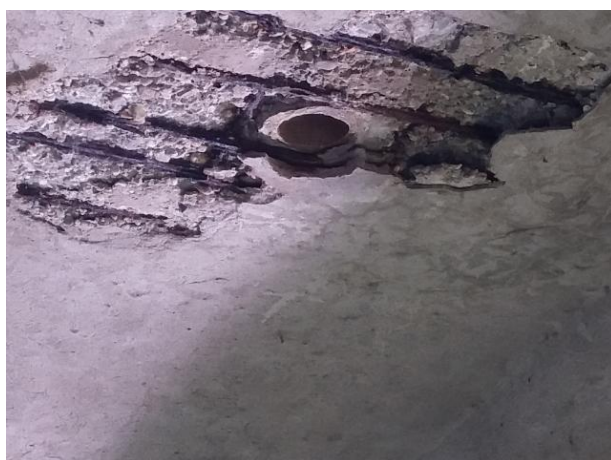
Dettagli della soletta degradata della campata sinistra

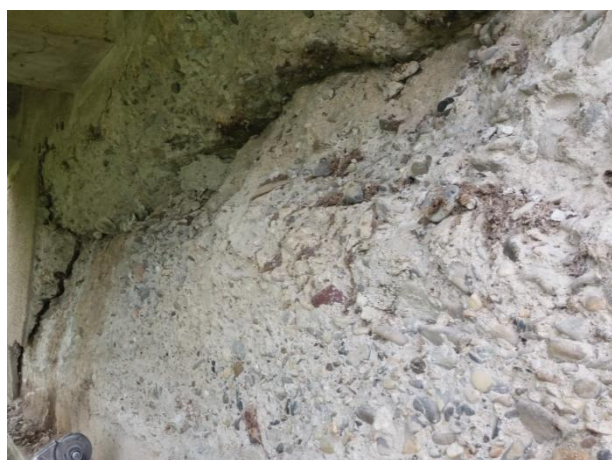
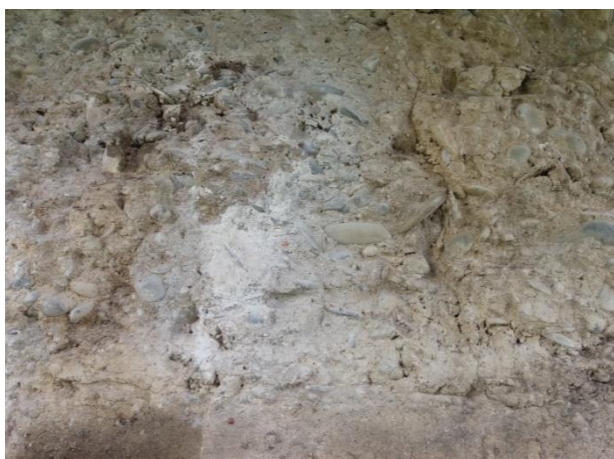
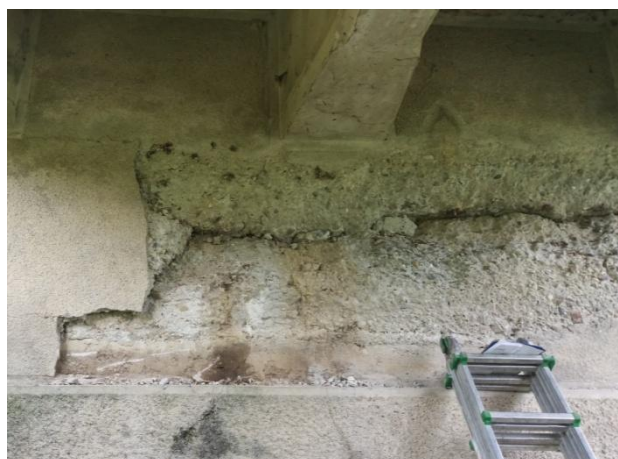
Spalla SPSX

3. Espulsione del calcestruzzo della spalla in prossimità della connessione tra travi e spalla per una profondità massima di 30 cm.

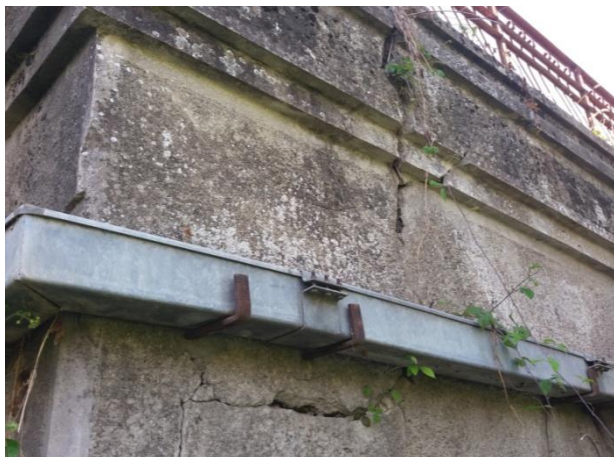
Spalla SPSX

4. Fessurazione delle pareti laterali in calcestruzzo parallele all'impalcato del ponte. In corrispondenza della spalla destra (SPDX), sono presenti fessure sia sul lato di valle che di monte caratterizzate da un apertura massima in sommità pari a 6 cm. Tali fessure sono presenti anche sulla spalla sinistra con apertura in sommità di ampiezza pari a 5 cm.
