**PC-E-244/M - LAVORI DI MANUTENZIONE DELLE CHIAVICHE E
VENTOLE PRESENTI NEL PTI DI PIACENZA**

PROGETTO ESECUTIVO

DOCUMENTAZIONE FOTOGRAFICA

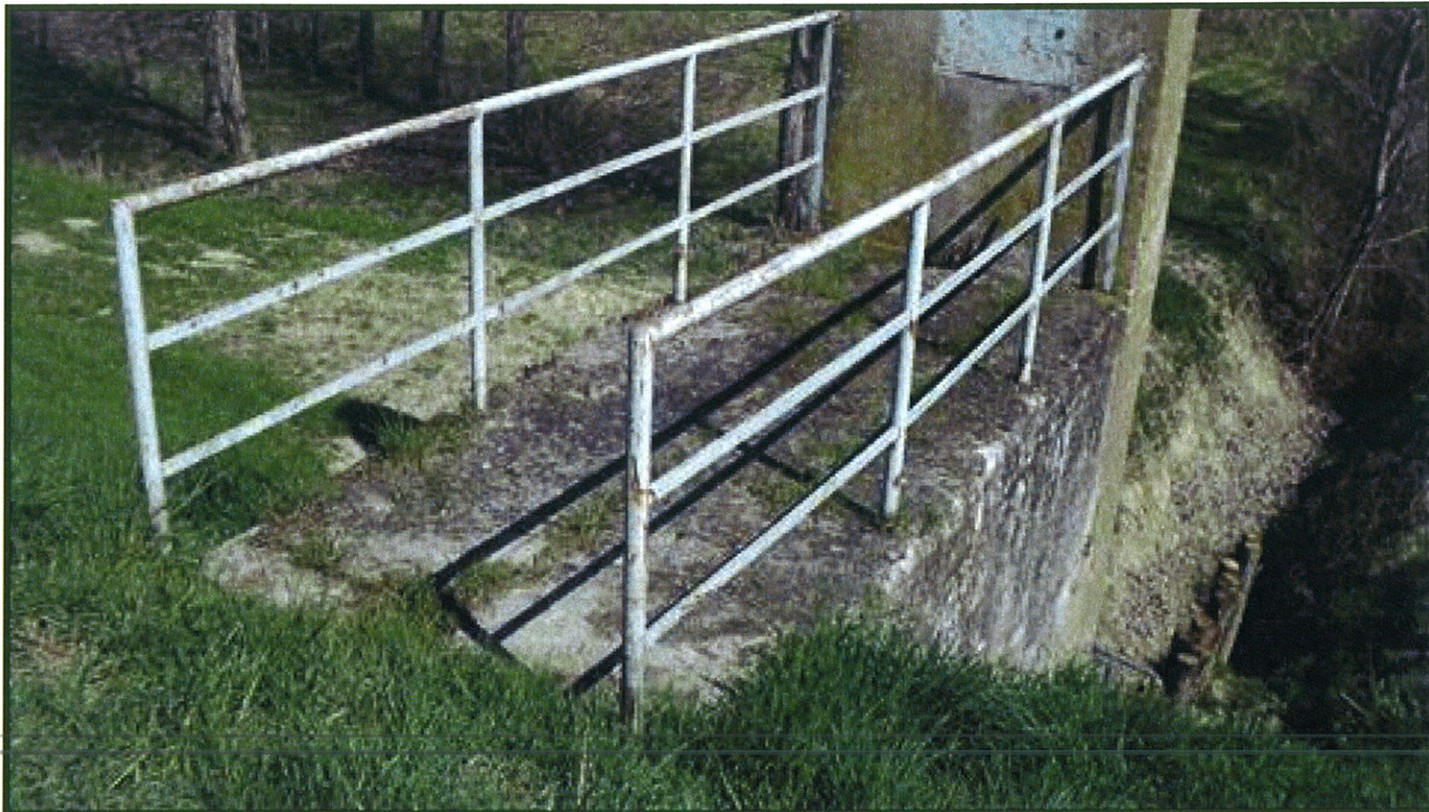
FOTOGRAFIA N°1

Fotografia di “chiavica-tipo” (nello specifico Chiavica Riva) : è prevista la manutenzione delle parti metalliche (sportello), il rifacimento della soglia di accesso, la sostituzione delle ringhiere.

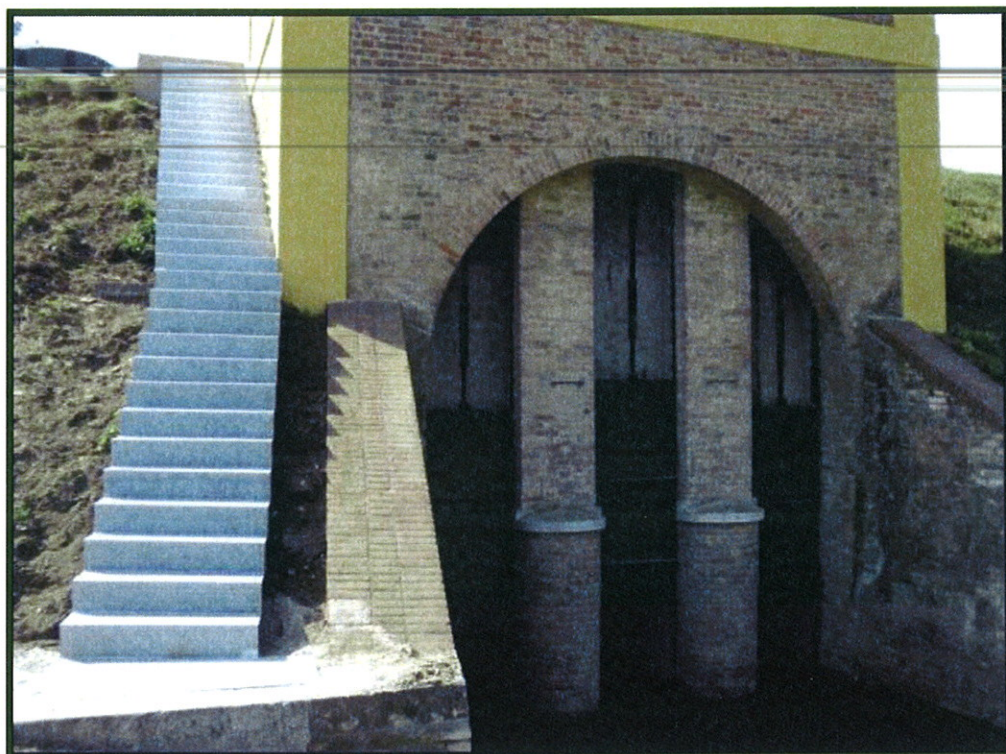
FOTOGRAFIA N°2

Fotografia di “paratoie-tipo” oggetto di manutenzione (nello specifico paratoie della Chiavica Raganella) mediante pulitura, ingrassaggio e quanto specificato nell'apposita voce-lavoro di computo metrico estimativo.

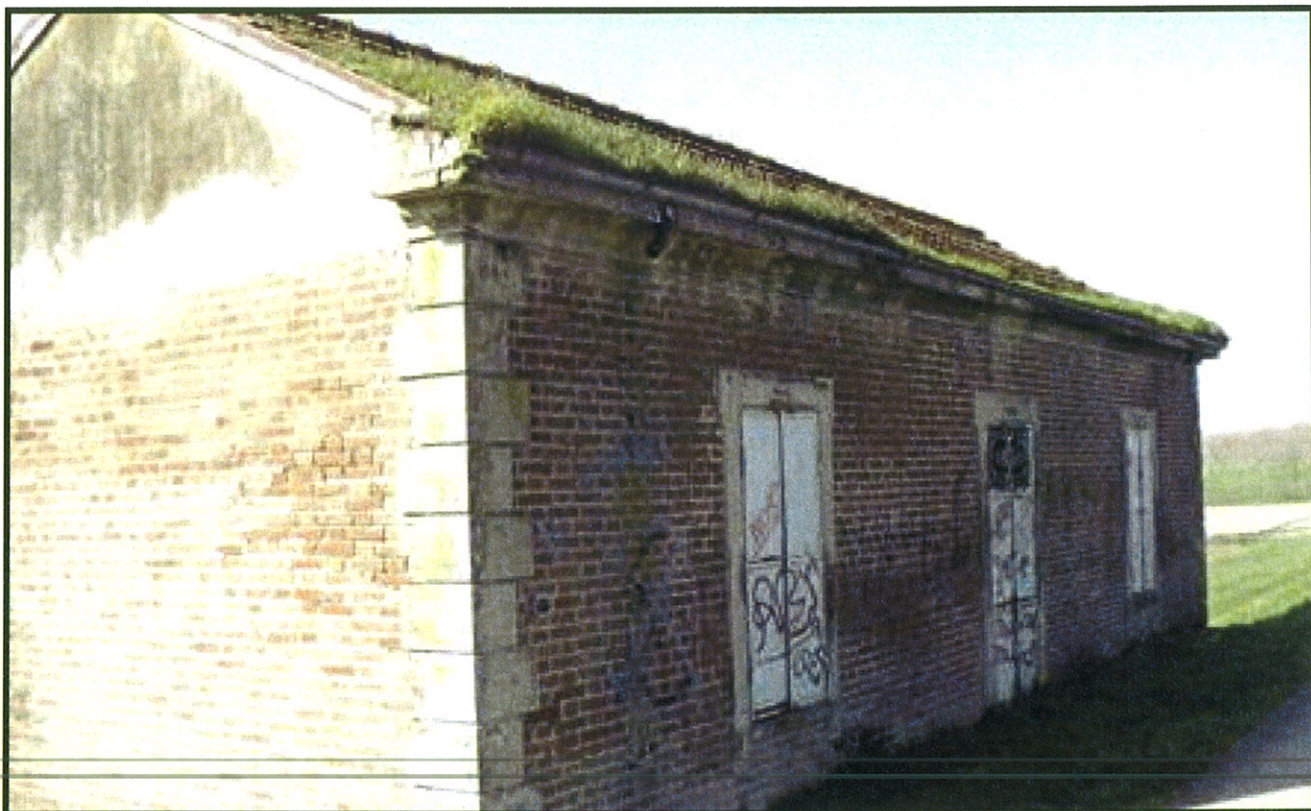
FOTOGRAFIE N°3-4

Fotografie del "Casello di Guardia Sardegna" oggetto di manutenzione : sostituzione canali di gronda e pluviali - pulitura e riverniciatura degli infissi metallici ammalorati.

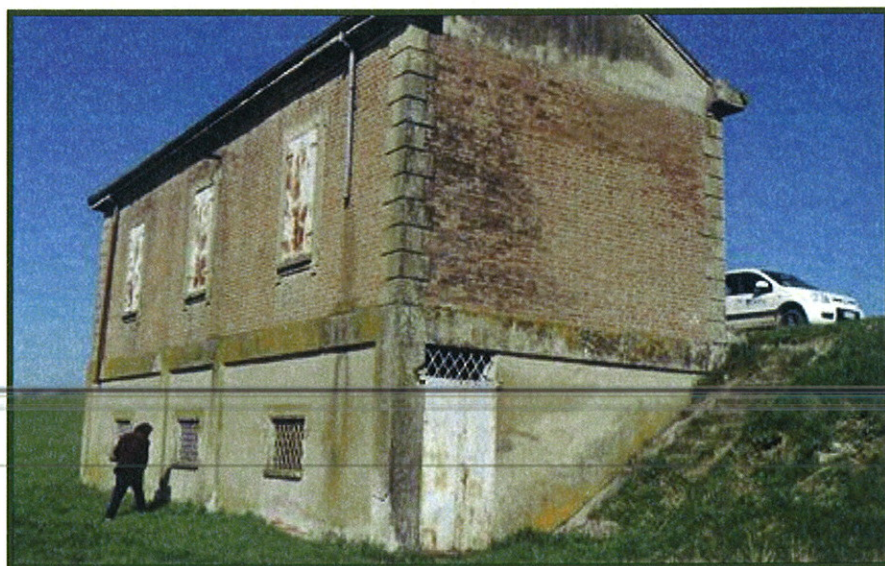
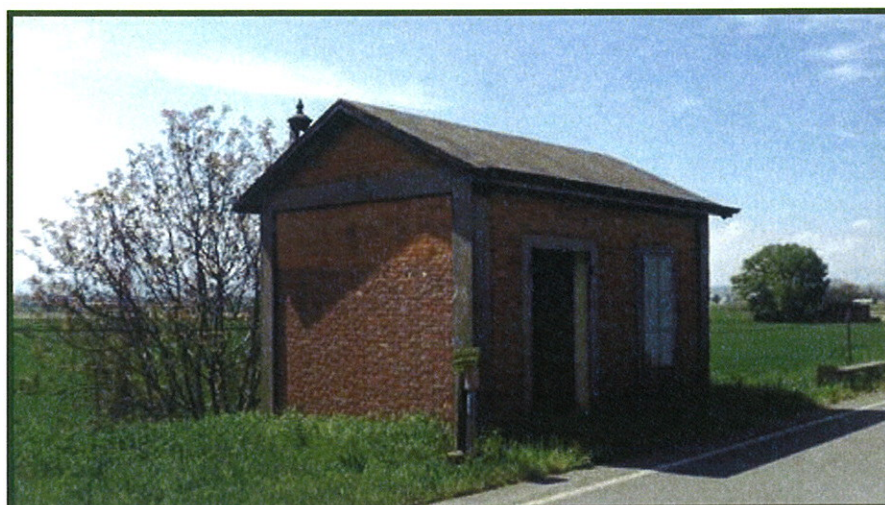
FOTOGRAFIA N°5

Fotografie del "Casello di Guardia La Casella" oggetto di manutenzione : posa delle porte mancanti - pulitura e riverniciatura della finestra metallica.

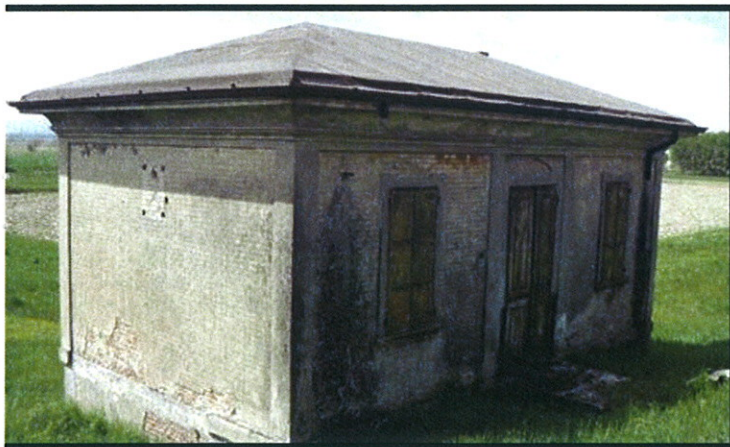
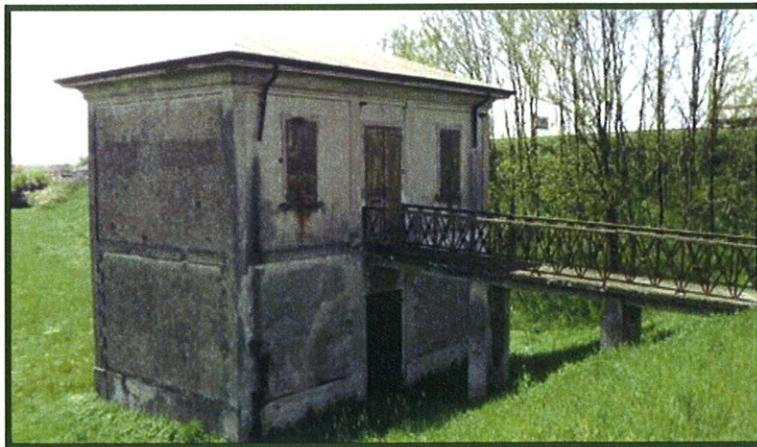
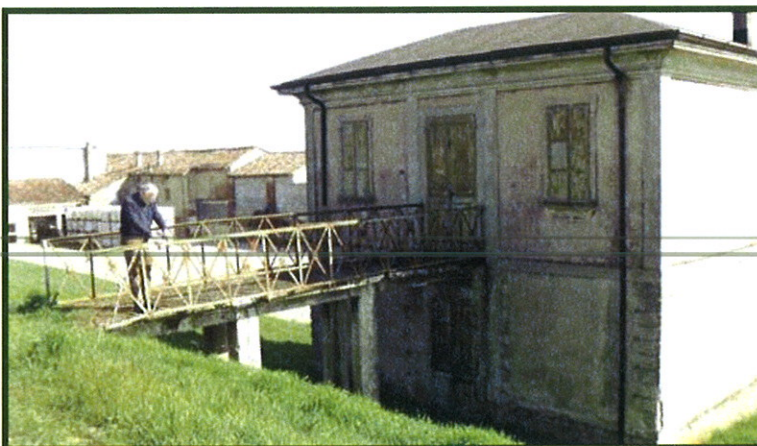
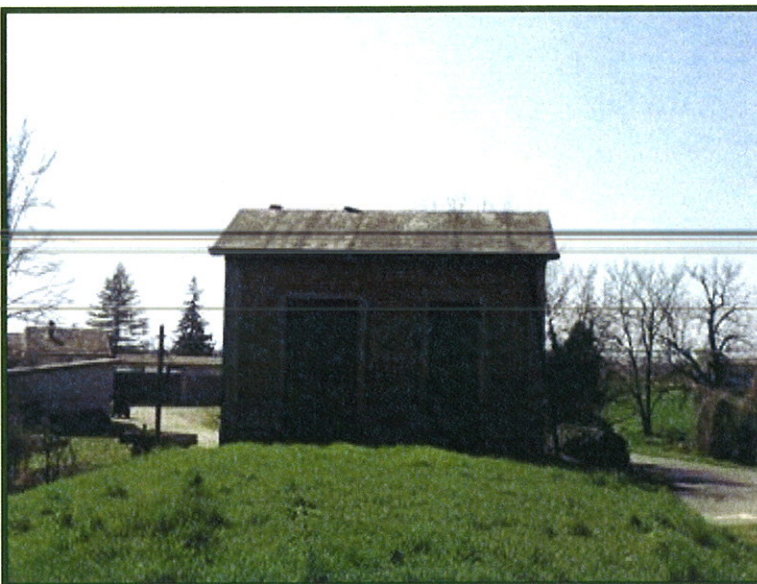
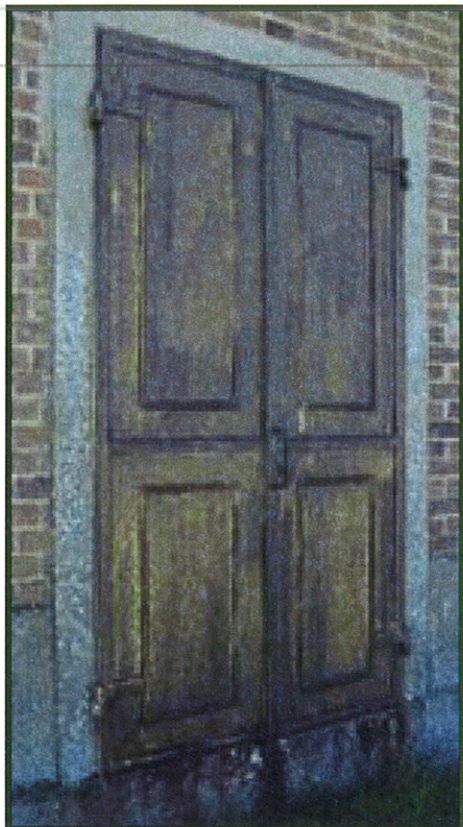
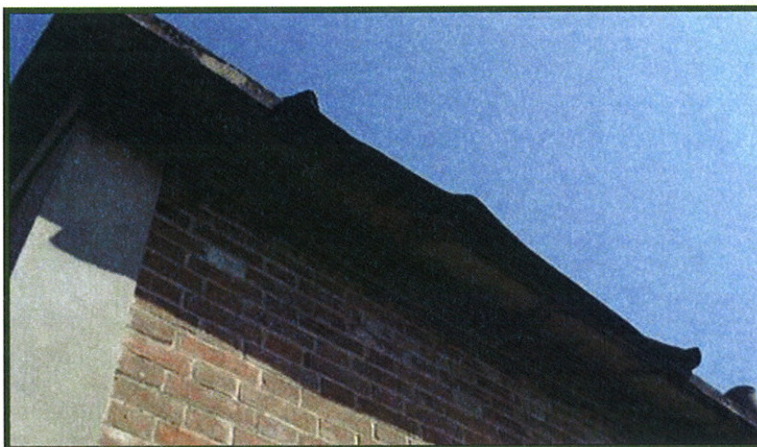
FOTOGRAFIE N°6-7-8-9-10-11

Fotografie dei Caselli di Guardia "Casino Boschi", "Pievetta", "Boscone" e "Tidoncello a Monte" oggetto di manutenzione: sabbiatura e riverniciatura degli infissi metallici. Nel Casello di Guardia "Tidoncello a Monte" è inoltre prevista la sostituzione della guaina bituminosa di copertura ormai in più tratti staccata/ammalorata.

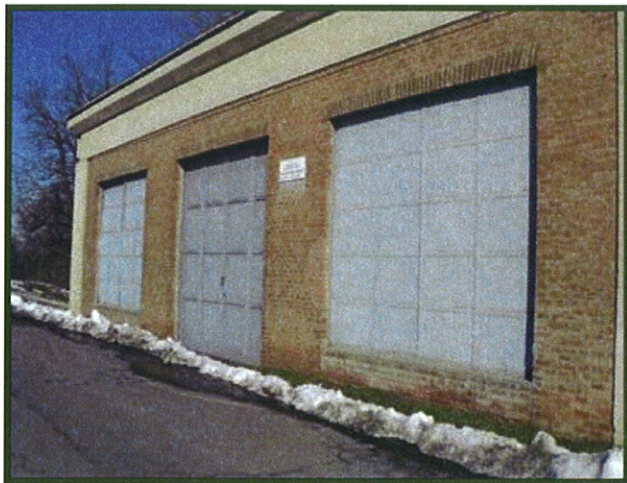
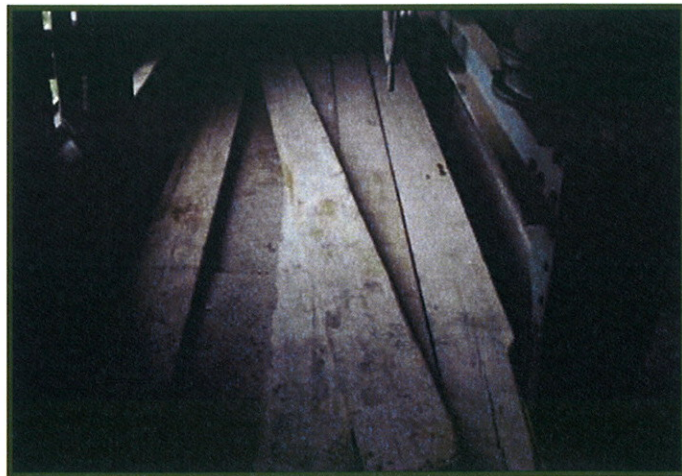
FOTOGRAFIE N°12 – 13

Foto della Chiavica "Finarda" oggetto di manutenzione : pulizia e nuova verniciatura dei finestrini, sostituzione del basamento metallico di entrata perchè pericolante (visibile sotto il tavolato in legno provvisorio) - creazione di un gradino di ingresso.

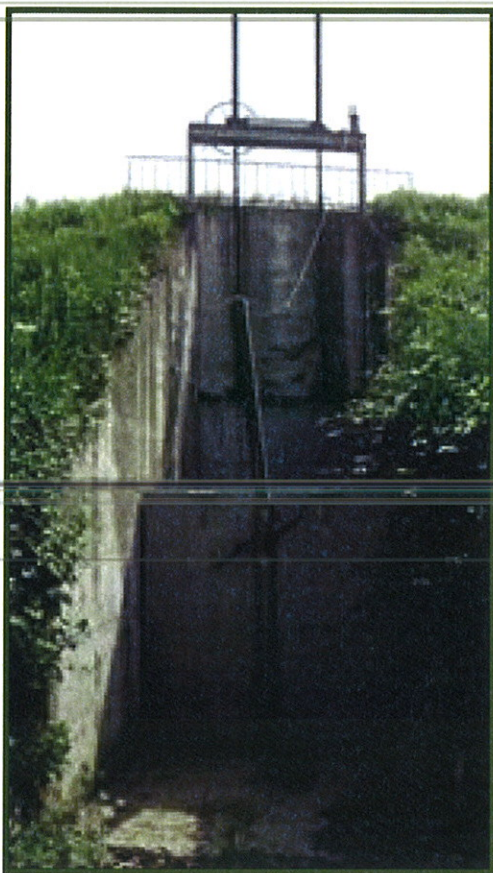
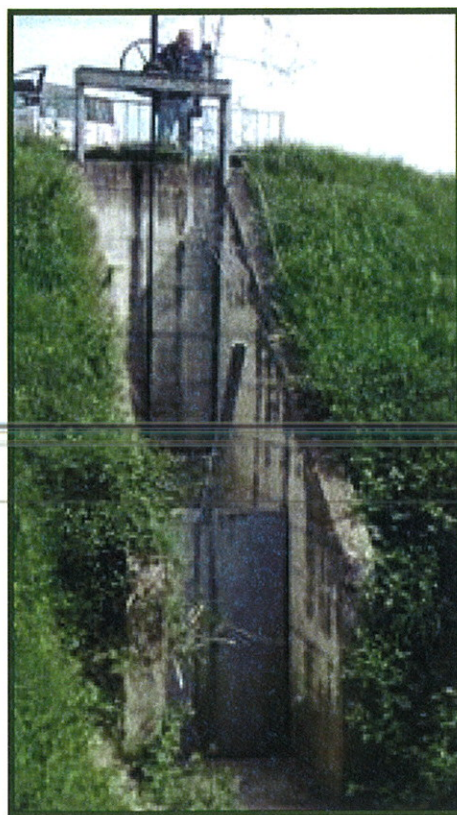
FOTOGRAFIE N°14 – 15

Foto della Chiaviche con ventola "Braciforte" e "Mulino" : da realizzare una struttura di collegamento a chiusura fra la paratoia ventola e struttura della chiavica.
