AGENZIA INTERREGIONALE PER IL FIUME PO
UFFICIO GESTIONE NAVIGAZIONE LOMBARDA
Fiume PO
Comune di VIADANA (MN)

**INTERVENTI DI MANUTENZIONE SPONDALE NEL FIUME PO
PRESSO L'ATTRACCO FLUVIALE - "PIPELINE" - DI VIADANA (MN)**

IMPORTO COMPLESSIVO DI PERIZIA: Euro 200.000,00 progettazione esecutiva ai sensi dell'art. 177 del D.P.R. 05/10/2010, n. 207 e s.mm.li.		n. perizia 5310 /
elaborato 13	titolo elaborato RELAZIONE GEOLOGICA	prot.n. /
		data 29 MAR 2016
		scala elaborato ---

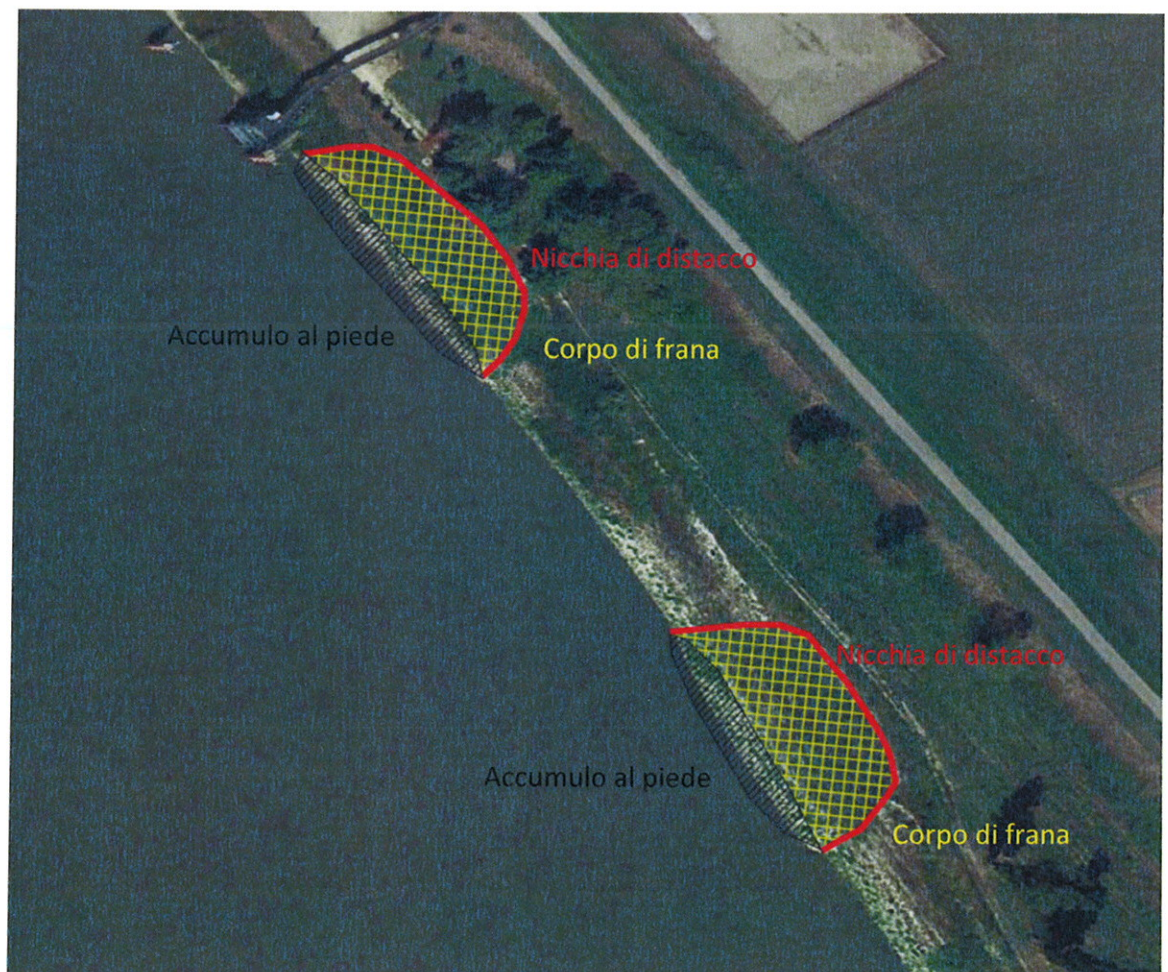
Fig. 3 Individuazione principali elementi del dissesto

In fig. 3 viene riportato un estratto di ortofoto con evidenziati i principali lineamenti geomorfologici dell'area.

Si sottolinea in particolare la presenza dell'accumulo del materiale movimentato al piede della sponda. Nella dinamica evolutiva tale accumulo rappresenta la tendenza all'equilibrio naturale del profilo spondale che risulta però difficile raggiungere date le continue dinamiche di trasporto ed erosione legate alle variazioni idrometriche del Fiume Po.

Nell'area indagata vi sono due dissesti spondali che si estendono rispettivamente per circa 100 e 60 m.

Il dissesto è un scivolamento rototraslativo con accumulo di materiale al piede della sponda.

Pur avendo evoluzione lenta non si può certo trascurare la gravità del fenomeno sia per la vicinanza di infrastrutture sensibili (a circa 20 m il pontile di attracco) sia perché essendo fenomeni retroregressivi alle spalle vi è prima la via Alzaia ed a circa 30 m da questa vi è il piede dell'argine maestro.

A fronte di queste di queste considerazioni si possono fornire alcune linee di indirizzo progettuale. In particolare gli interventi di progetto dovranno:

- aumentare il sostegno al piede del dissesto senza impedirne ovviamente il drenaggio (berma di fondazione e palificata, magari anche più file di pali)
- diminuire l'efficacia erosiva della corrente sulle sponde stesse con interventi che però non appesantiscano le sponde (scogliera antierosiva in blocchi di piccole dimensioni o altre aventi simili funzioni);
- riprofilare e rimodellare le pendenze dei terreni compresi tra la sponda e l'unghia arginale consentendo un rapido scolo delle acque (impedendo i ristagni) ottenendo nel contempo una diminuzione della capacità erosiva della corrente.

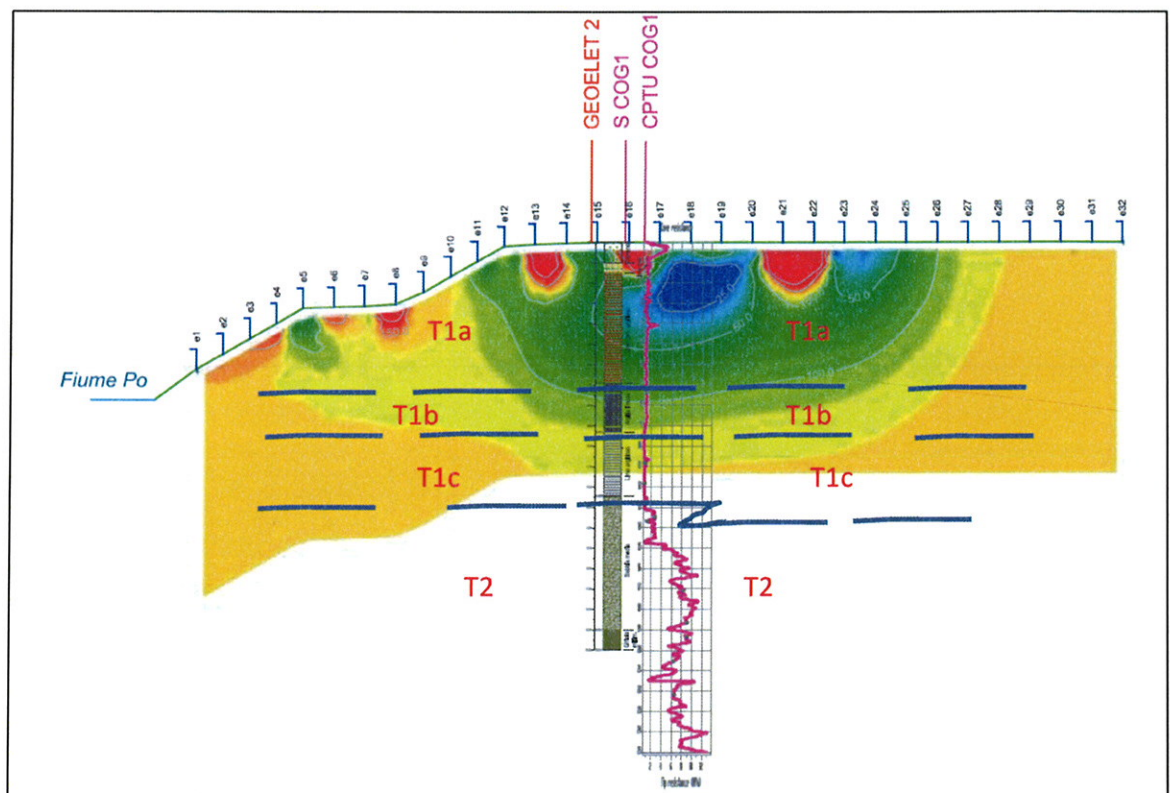
Fig. 4 Schematizzazione dei livelli del terreno (è omissso il terreno rimaneggiato per motivi di chiarezza di visualizzazione)

1. LIMI ARGILLOSI : alternanze di limi argilloso sabbiosi ed argille limose sabbiose in proporzioni variabili pur con una preponderante componente limosa. Spessore a partire dal p.c. circa 15 m
2. SABBIE: Sabbie sature da fini a grossolane, con presenza di ciottoli. Non è stato individuato il bottom di questo livello che si estende quindi oltre la quota massima di investigazione (circa 30 m da p.c.).

Unità Litologica	Z (m)	γ (KN/m ³)	C (Kpa)	OCR	ϕ' (°)
TR) Terreno rimaneggiato superficiale	0 - 2	20	-	-	-
T1a) Limo deb. argilloso	2 - 7	19	70	2	-
T1b) Argille limosa	7 - 9	18	35	1	-
T1c) Limo argilloso sabbioso	9 - 12/15	18	35	2	-
T2a) Sabbie fini e medie	12/15 - f.s.	20	-	-	35
