LAVORI: (MN-E-34-NI) Intervento di manutenzione straordinaria per lavori preliminari di messa in sicurezza strutturale della Conca di Navigazione di Governolo in Comune di Roncoferraro (MN).

PROGETTO ESECUTIVO

RELAZIONE

OGGETTO : (MN-E-34-NI) Intervento di manutenzione straordinaria per lavori preliminari di messa in sicurezza strutturale della Conca di Navigazione di Governolo in Comune di Roncoferraro (MN).

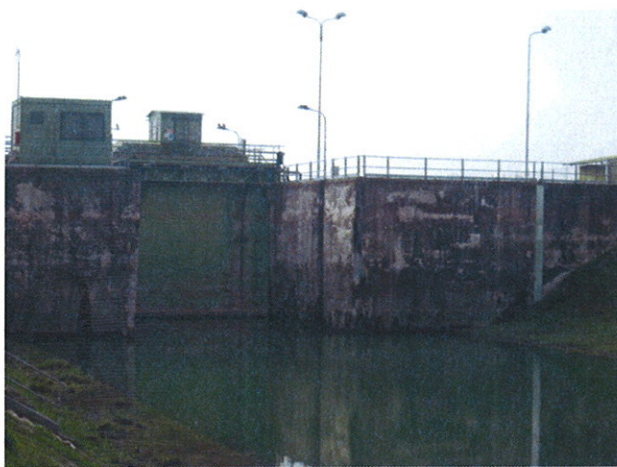
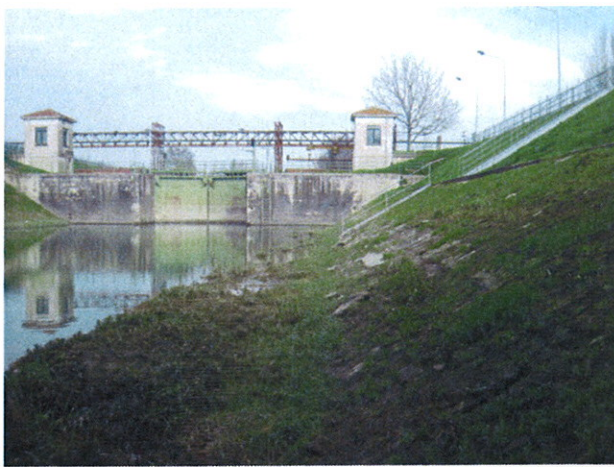
Ripristino paramenti strutturali in c.a. (scheda del degrado - intervento 5)

Attualmente la conca, nel suo complesso, versa in una situazione di marcato degrado delle parti in calcestruzzo armato delle testate di monte e di valle , per cause imputabili sia ai maggiori dislivelli d'acqua sia alle particolari manovre dei rimorchiatori in transito e, non ultimo, alle condizioni ambientali del luogo.

Si procederà preliminarmente al trattamento con erbicidi e alla successiva asportazione della vegetazione infestante, al trattamento con biocida (antialga) e al lavaggio con acqua demineralizzata a bassa pressione ed eventuale spazzolatura, al fine di asportare tutti i residui organici annidati nelle fessure.

Il ripristino consisterà nell'asportazione, per uno spessore minimo di cm 4, del calcestruzzo incoerente o contaminato della zona ammalorata, in particolare di quello che avvolge i ferri d'armatura, mediante idrodemolizione o scalpellatura meccanica eseguita con demolitori leggeri o manualmente, adottando tutte le precauzioni necessarie per evitare il danneggiamento delle strutture. Successivamente verrà operata la pulizia dalla ruggine dei ferri di armatura scoperti, la eliminazione delle parti in fase di distacco mediante spazzolatura meccanica o sabbiatura a secco ed il trattamento delle lesioni mediante iniezioni di formulati epossidici. I ferri d'armatura scoperti verranno passivati con applicazione a pennello di prodotto antiossidante.

In casi estremi potrebbe rendersi necessaria l'aggiunta di armatura integrativa o sostitutiva di quella degradata e conseguente posizionamento di collegamenti meccanici (chiodature, tasselli ecc.). I volumi escavati saranno ripristinati con malte cementizie preconfezionate, fibrorinforzate, a ritiro compensato, tixotropiche, ad alta resistenza meccanica e ad alto potere adesivo e resistenti ai solfati. A presa avvenuta si procederà alla rasatura delle pareti a frattazzo al fine di ottenere una superficie rettificata, mediante l'impiego di malta rasante a base di leganti idraulica additivata con inerti silicei selezionati, con colorazione analoga a quella delle malte esistenti in loco. Ad ultimazione dell'intervento sui paramenti in c.a. verrà applicato un trattamento protettivo idrorepellente a base silossanica mediante spruzzatrice a bassa pressione o pennello.

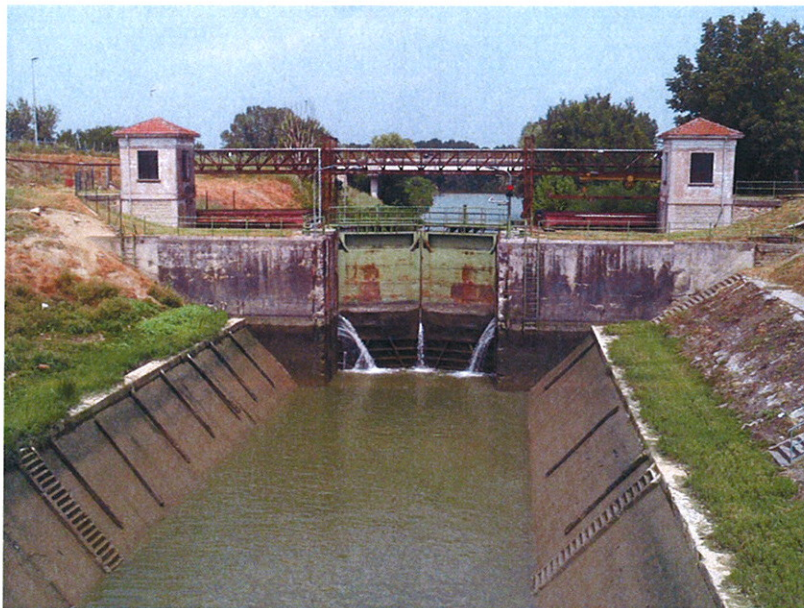
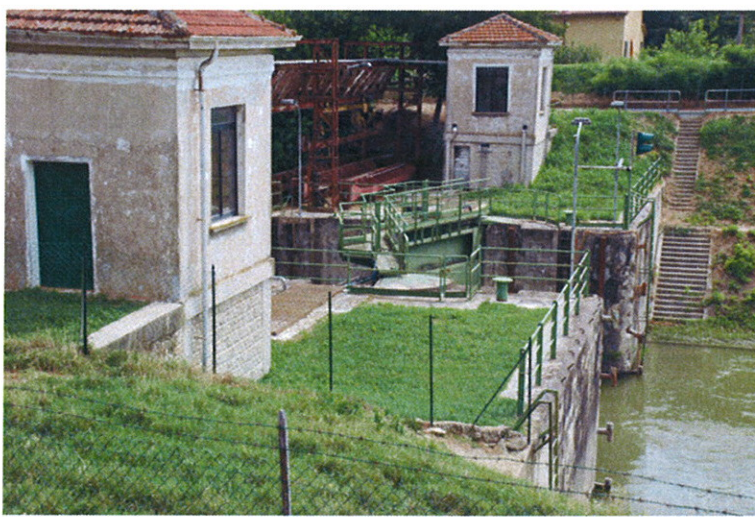
Inoltre le imbarcazioni che sostano e transitano nella conca, urtano sovente le porzioni di muratura più sporgenti, provocandone in alcuni punti il distacco del materiale cementizio e degli elementi di attracco, detti golfare. Si prevede pertanto la posa di paraspigoli in acciaio aventi sezione di $\frac{1}{4}$ di cerchio dotati di zanche e staffe, posati previo ripristino della muratura sottostante, con resine ad alta resistenza meccanica, oltre alla nuova posa di golfare in acciaio ad integrazione di quelle mancanti. Gli angolari e le golfare in acciaio verranno trattati con il metodo della passivazione*, al fine di proteggerli dalla corrosione e dall'aggressione di agenti esterni, con finitura 'tipo corten'.
