**LAVORI DI STRAORDINARIA MANUTENZIONE PER LA MESSA IN SICUREZZA DELLA
PIARDA IN COMUNE DI FICAROLO FRA STANTI 142-149**

**RO-E-480M: LAVORI DI MESSA IN SICUREZZA
DELLA PIARDA IN COMUNE DI FICAROLO
FRA GLI STANTI 142-149.
I° STRALCIO**

PROGETTO DEFINITIVO-ESECUTIVO

RELAZIONE DI PROGETTO

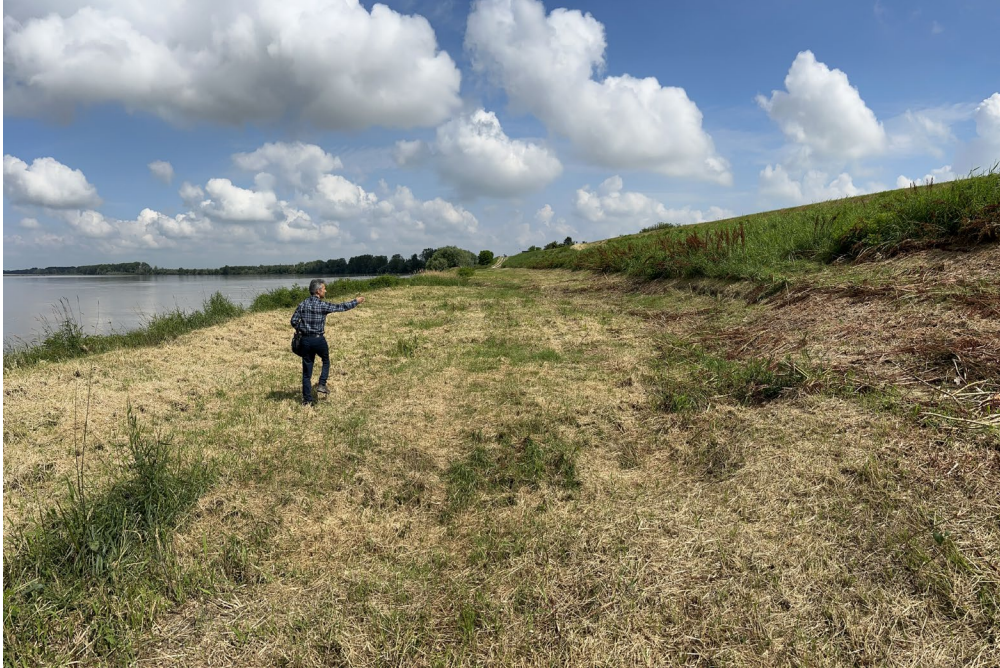
Foto1: Visione della parte centrale della piarda con evidenti scollamenti nella parte di collegamento all'unghia del rilevato arginale principale. (07/06/2023)

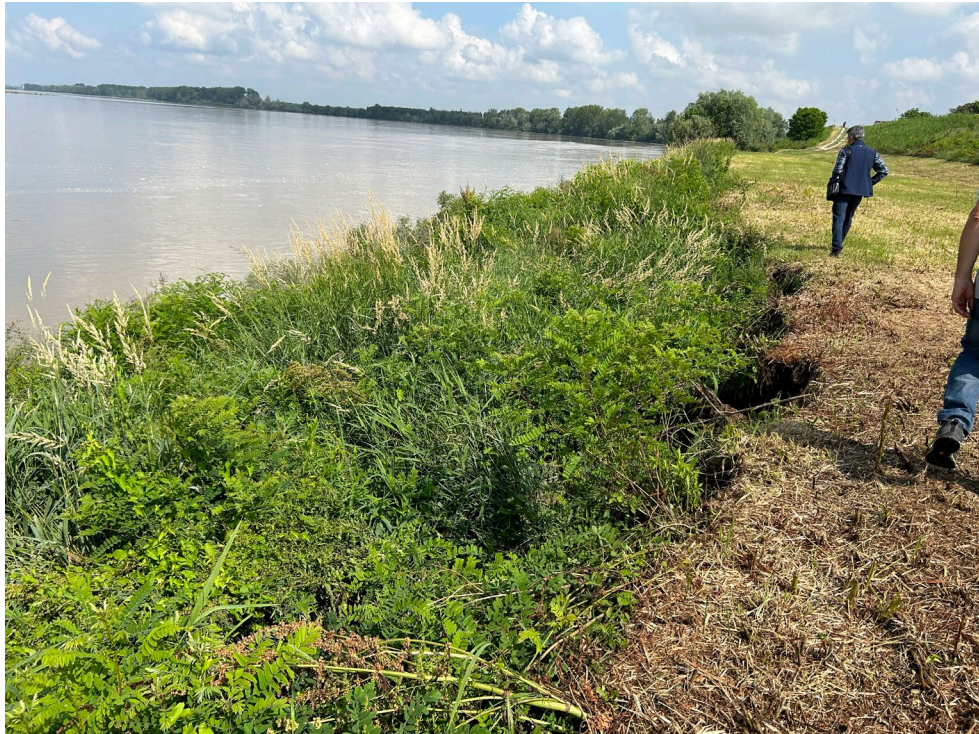
Foto2: Visione di una delle nicchie di frana evidenti e più vicine al fiume.

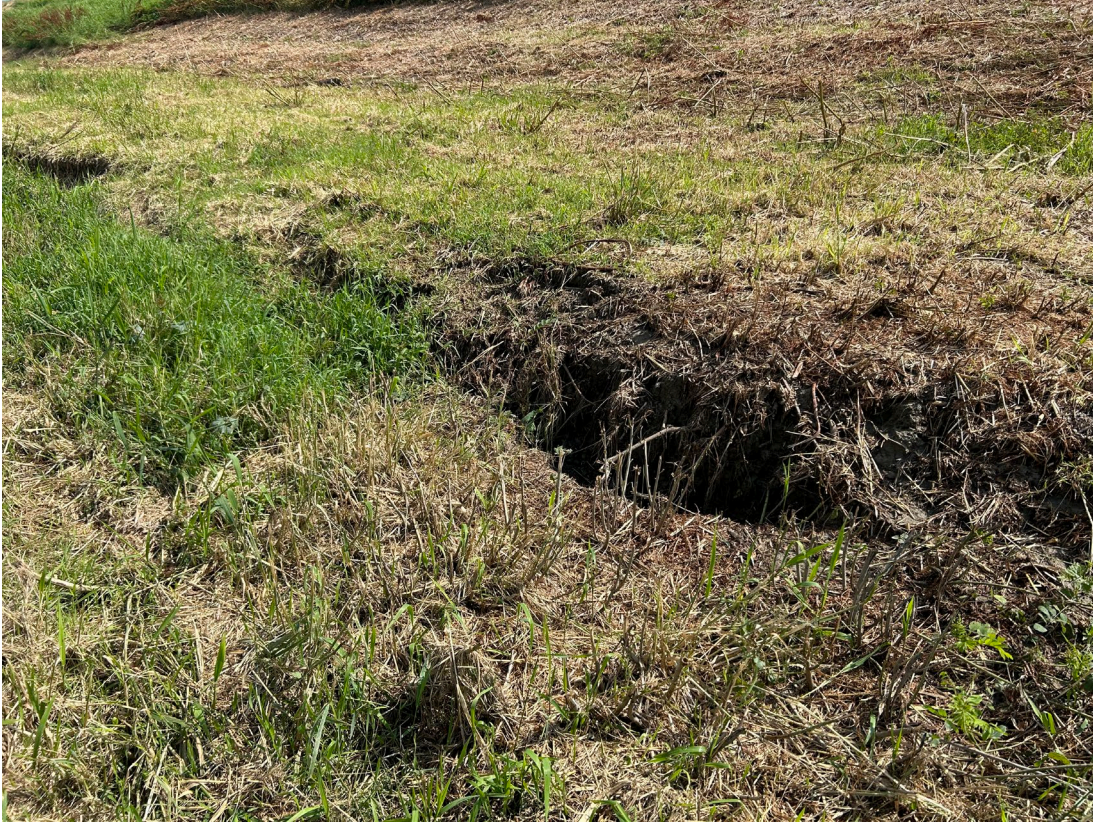
Foto3: Particolare zona di frana.

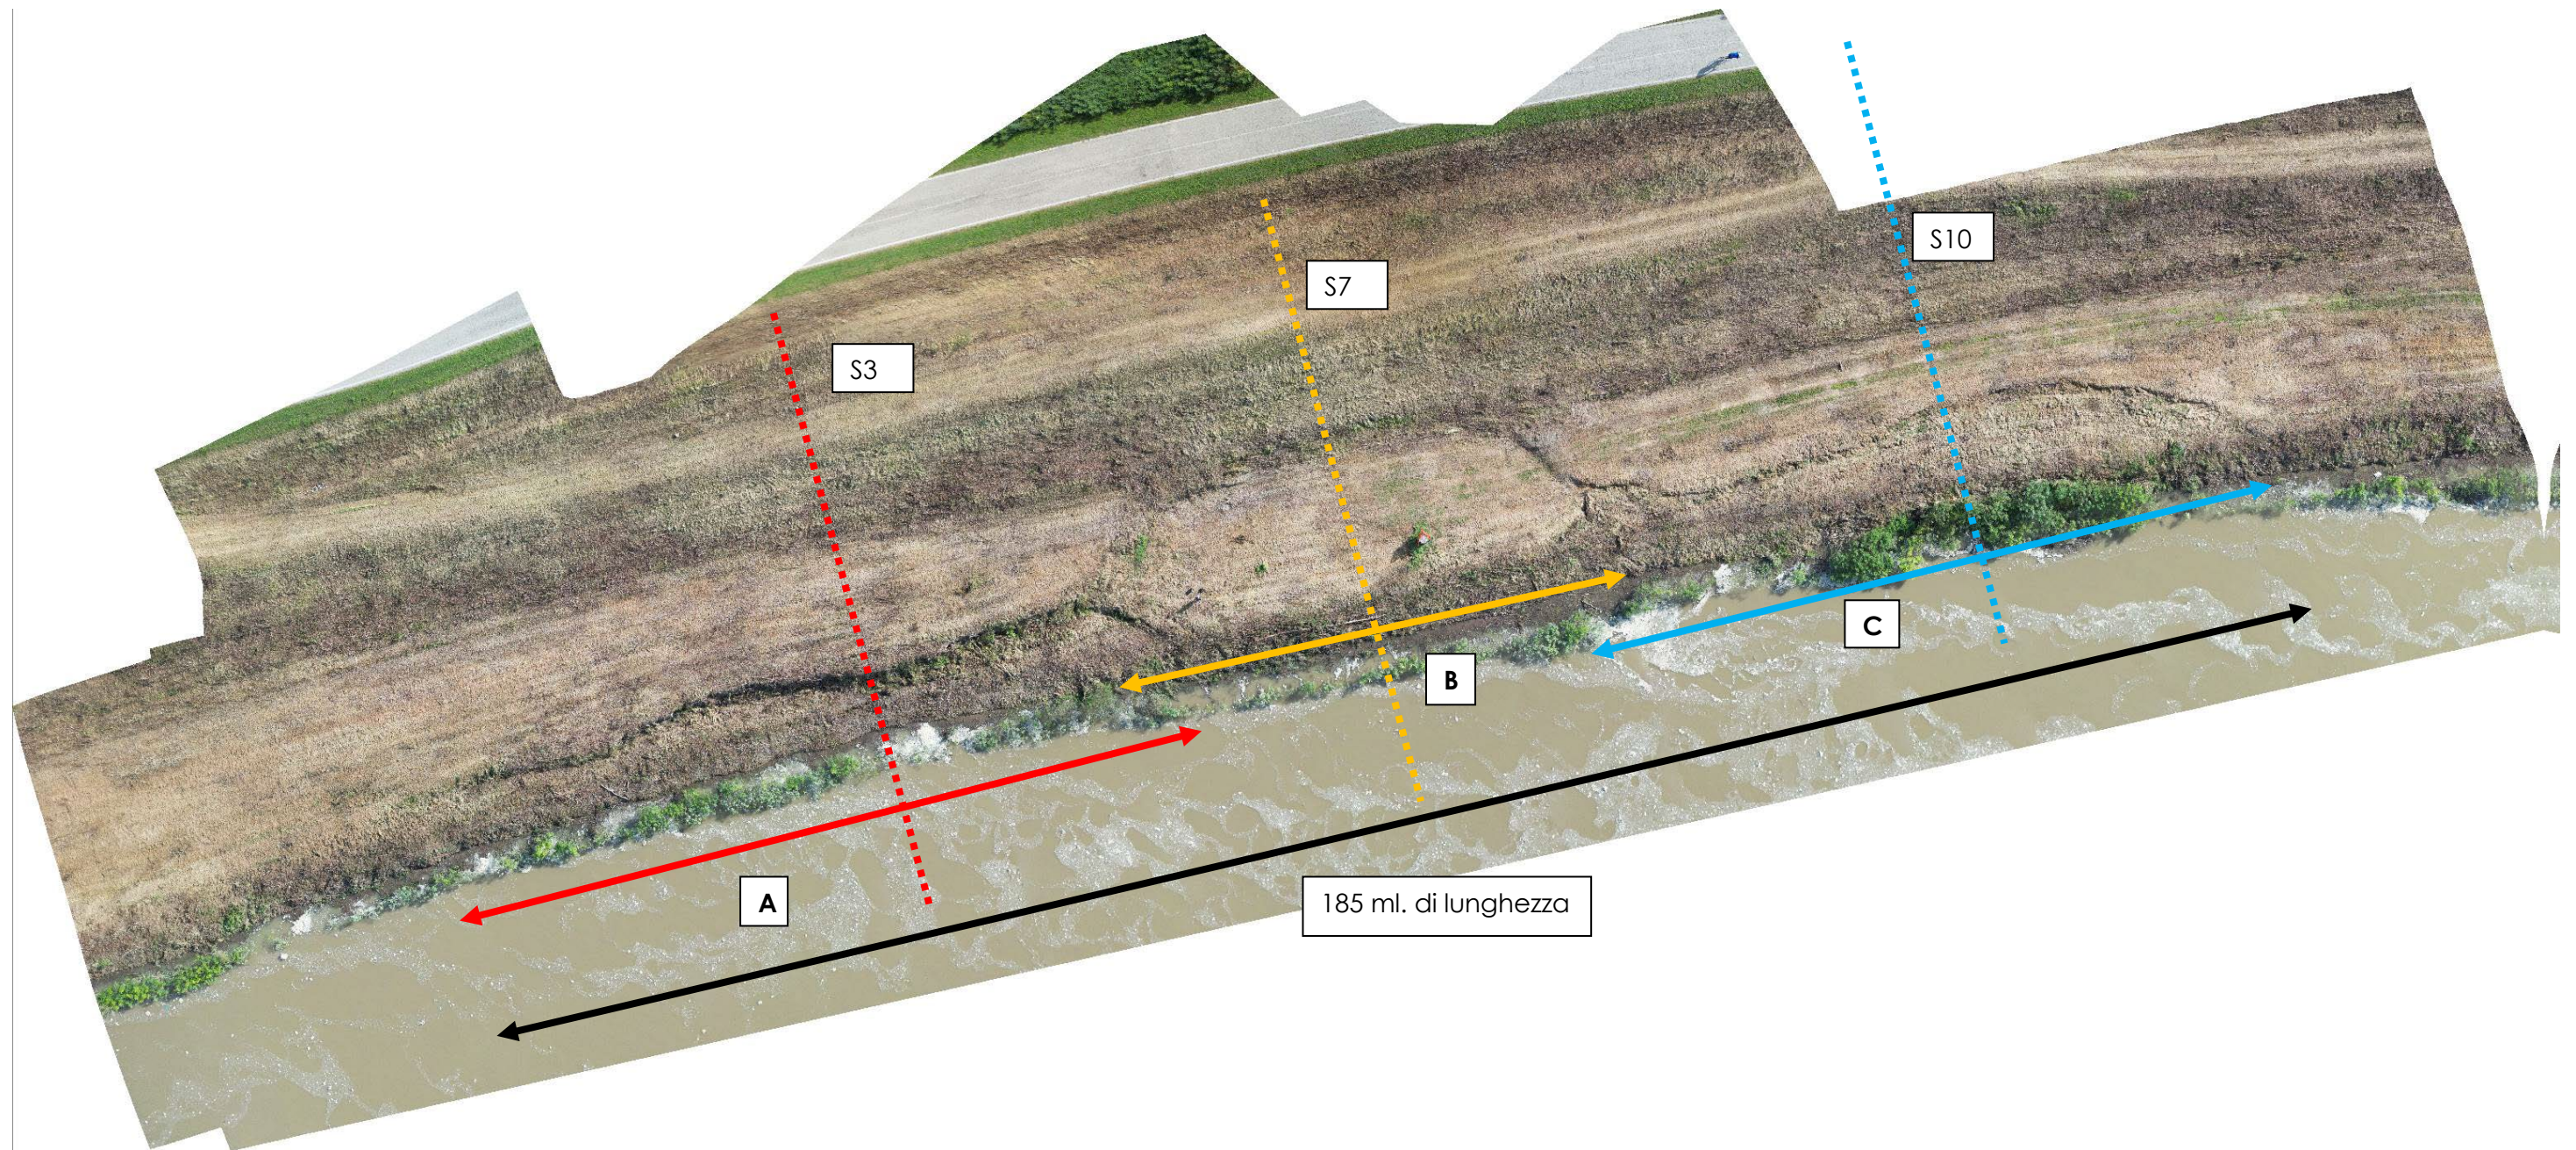
Foto4: Ortofoto realizzata con gli scatti eseguiti da drone in data 23/10/2023. L'area in movimento ha una lunghezza di circa 185 m. Si possono ben osservare le tre distinte nicchie e aree di frana che vengono suddivise zone: A), B) e C). E' facile osservare come le frane A) e B) siano molto simili tra loro mentre la C) abbia caratteristiche differenti soprattutto in riferimento all'ampiezza in direzione dell'unghia dell'argine principale.

Le frane A e C sono in apparenza simili; le nicchie si trovano all'incirca alla stessa distanza dal piede dell'argine principale. Con ogni probabilità sono legate sia alle caratteristiche scadenti dei terreni unito anche alla azione erosiva che la corrente del fiume implica nell'argine e ai fenomeni di rapido svasso. Il movimento è tendenzialmente rotazionale con importante abbassamento ad una distanza di circa 5-6 m. dal limite esterno dell'argine e accumulo del materiale eroso e franato al piede sotto il livello dell'acqua.

La frana B invece arriva sino all'unghia dell'argine principale e risulta volumetricamente molto importante. In questo caso giocano un ruolo fondamentale le caratteristiche scadenti dei terreni che probabilmente in questa zona sono particolarmente critiche ed estese rispetto alle zone A e C tanto da variarne forma e dimensioni del fenomeno.

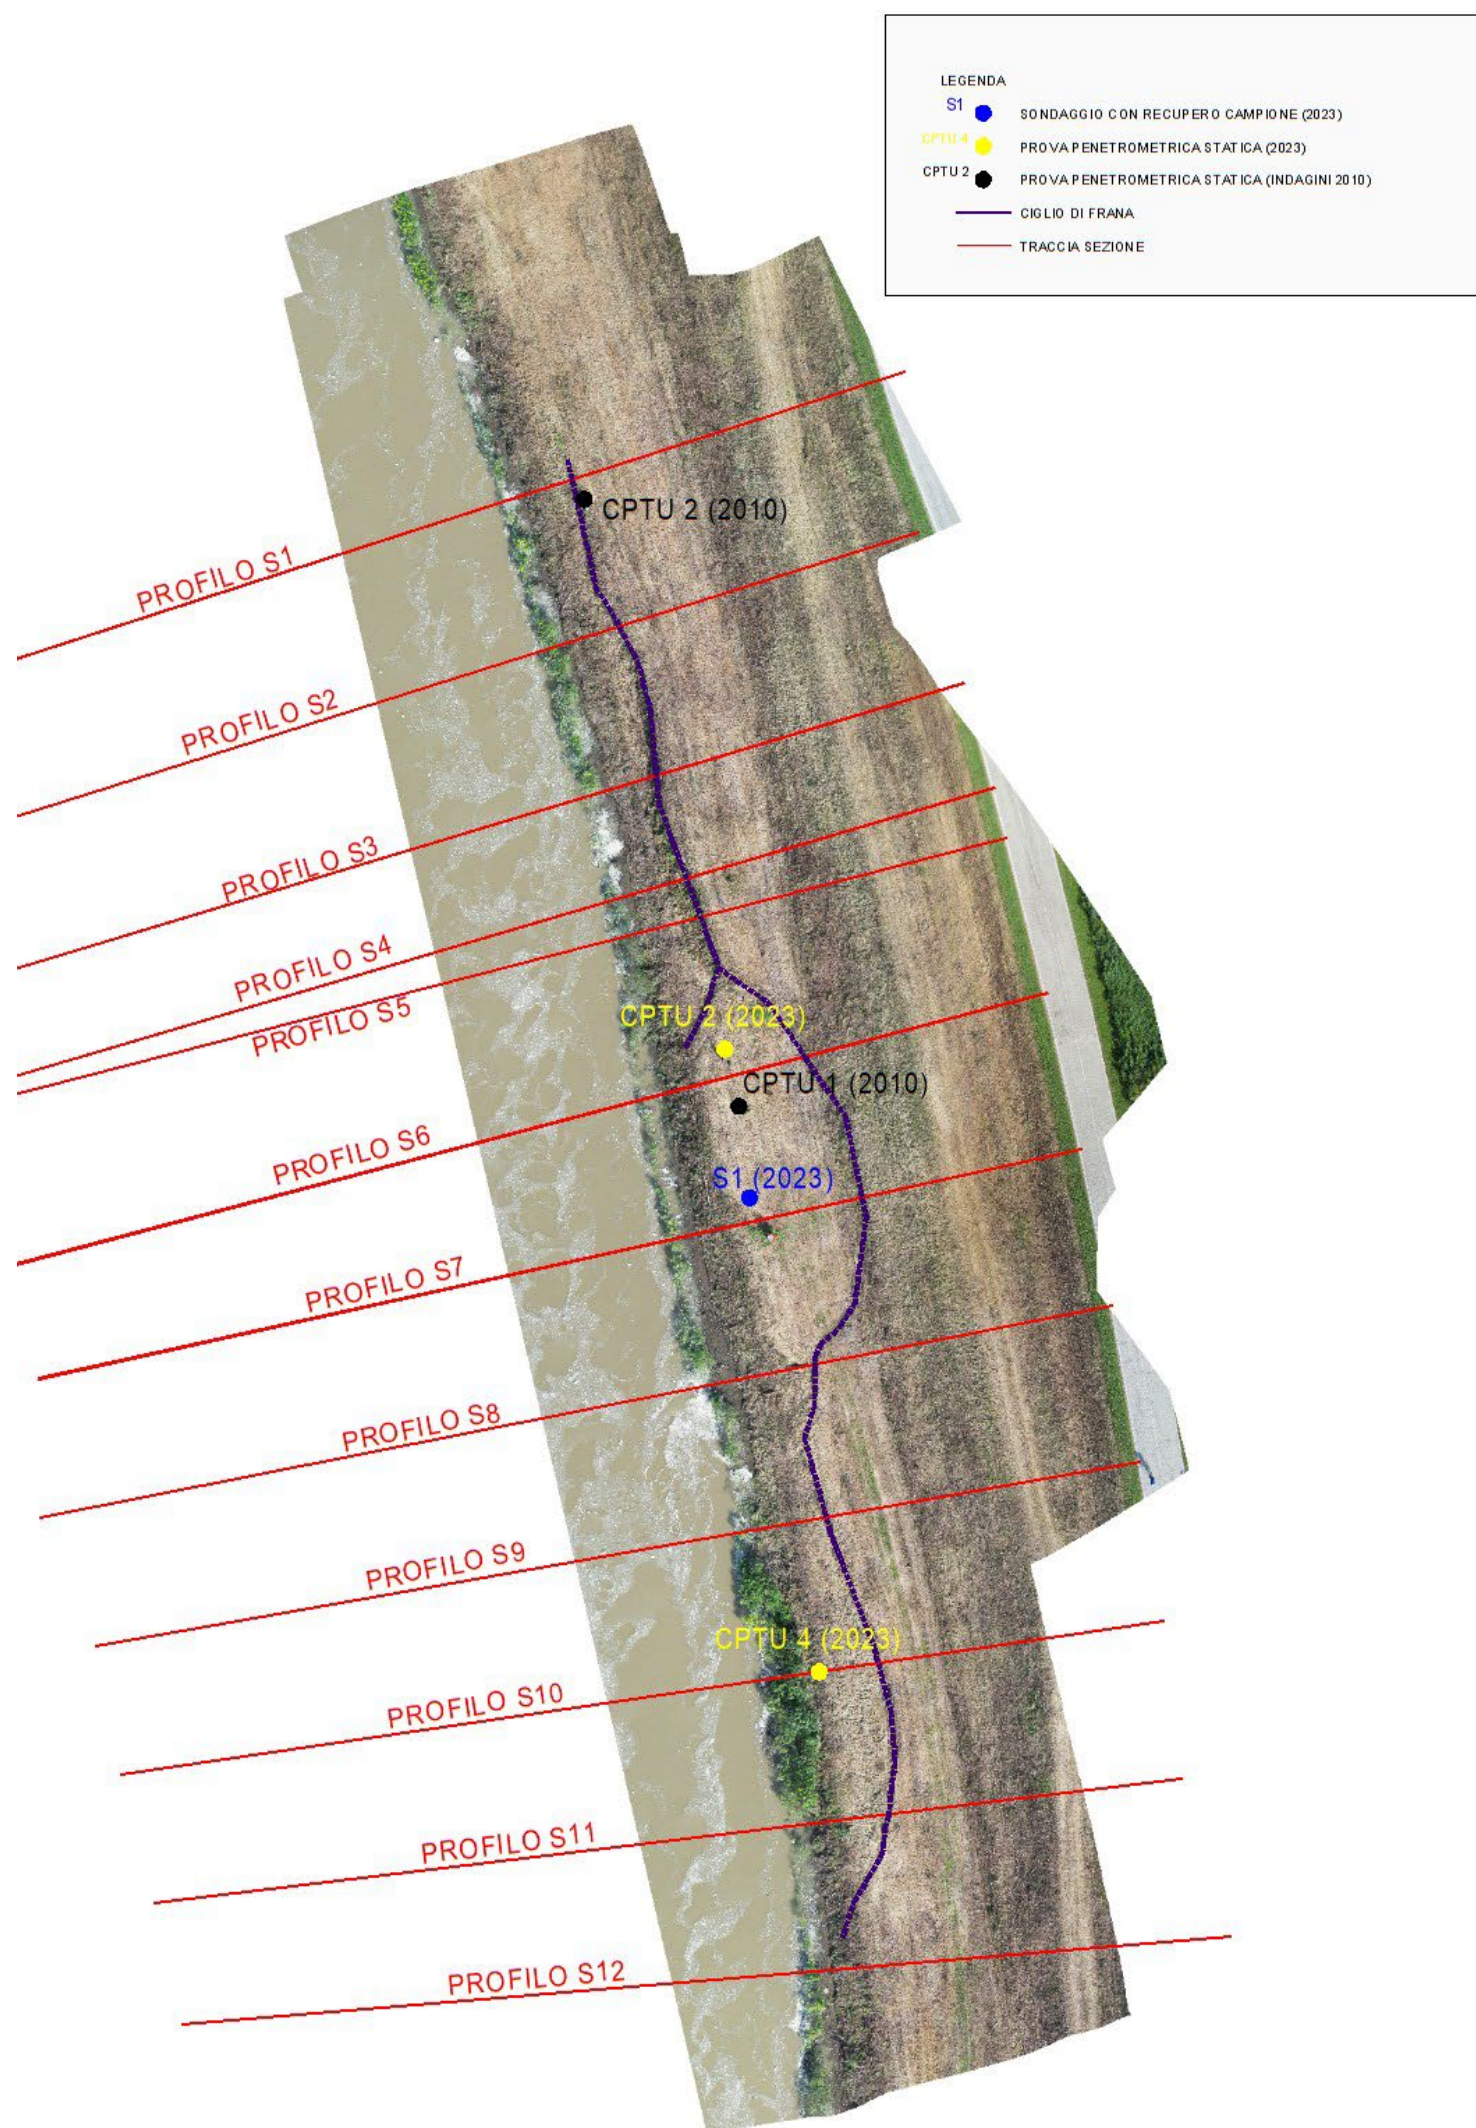
Foto5: Ortofoto realizzata con gli scatti eseguiti da drone in data 23/10/2023 con rilievo inserito e indicazione delle prove geologiche effettuate. Sono state localizzate anche le prove eseguite nel 2010 a conferma che la zona è interessata da movimenti già da diversi anni.

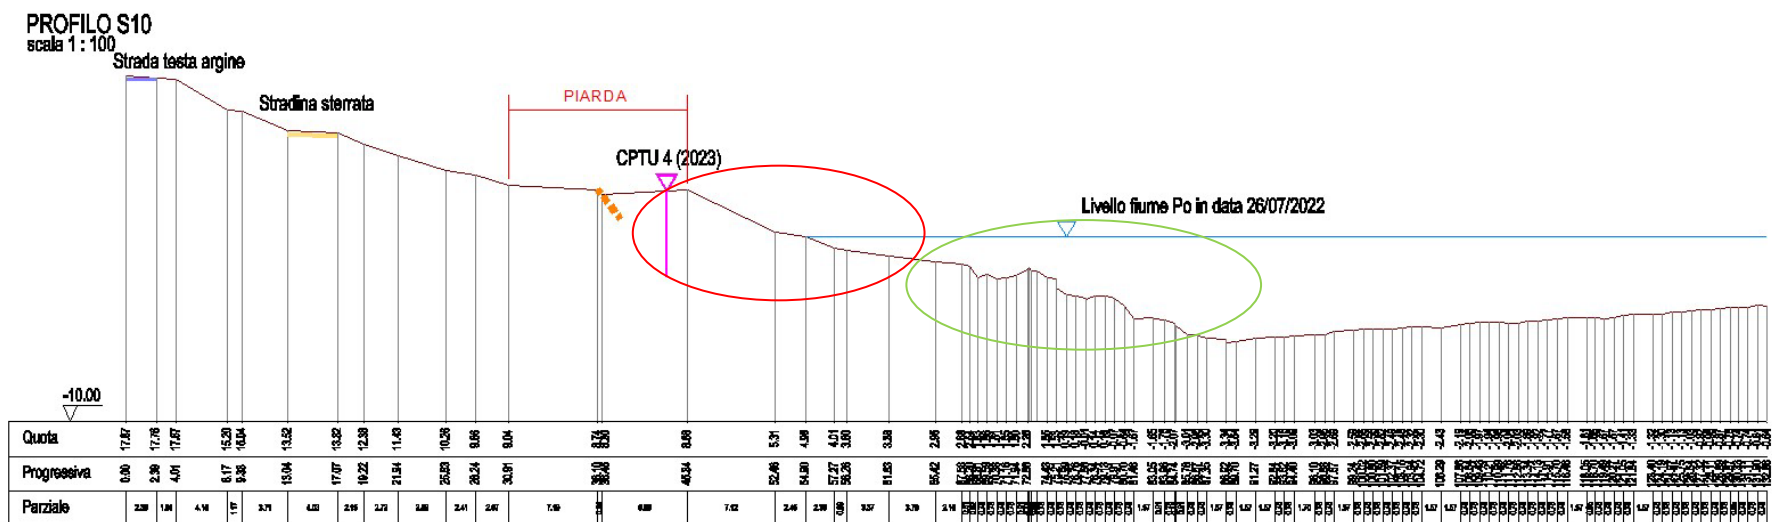
Fig. 6 Profilo S10

Possiamo osservare come le frane nei profili S3 e S10 (in particolare nella sezione S3 che è quella ove abbiamo maggiore dislivello in corrispondenza della nicchia di frana) siano assimilabili ad una frana in cui vi è stata una rottura e parziale disgregazione del terreno in movimento (parte cerchiata in rosso) con accumulo del materiale disgregato e in spostamento a valle (parte cerchiata a valle in verde) con rotolamento e accumulo sopra l'argine esistente.
