[MB-E-5] - OPERE DI REGIMAZIONE IDRAULICA (PARZIALIZZAZIONE TRAVERSE) SUL FIUME LAMBRO (LOTTO2), IN COMUNE DI MONZA

PROGETTO ESECUTIVO	A-17-00	
Allegato 2: Campionamenti e indagini diagnostiche	Aprile 2025

TRAVERSE STORICHE SUL FIUME LAMBRO - MONZA

CAMPIONAMENTI TRAVERSA T3

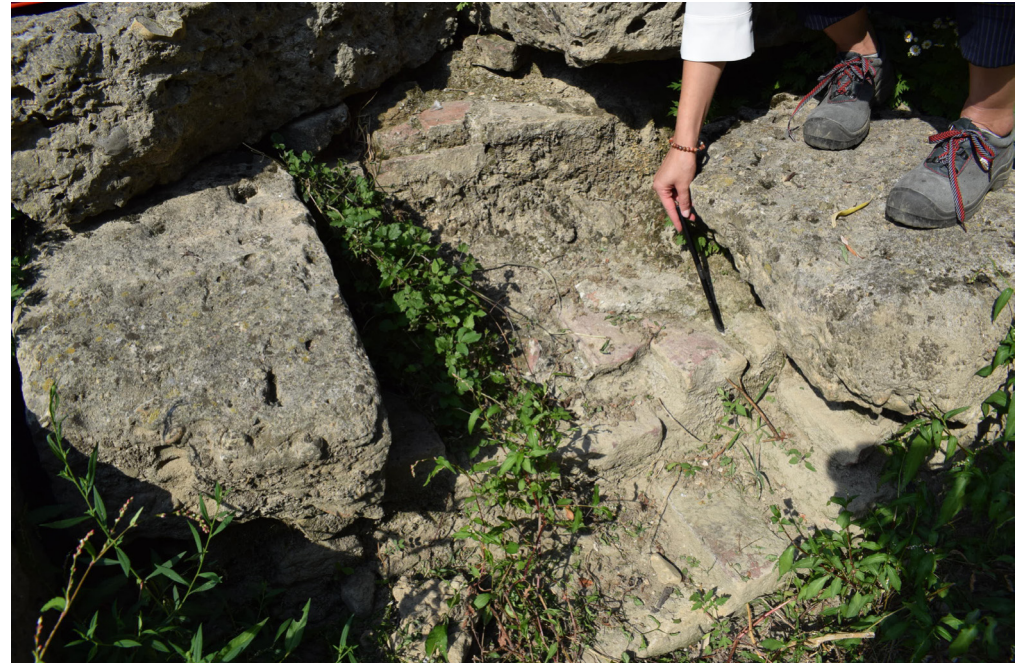
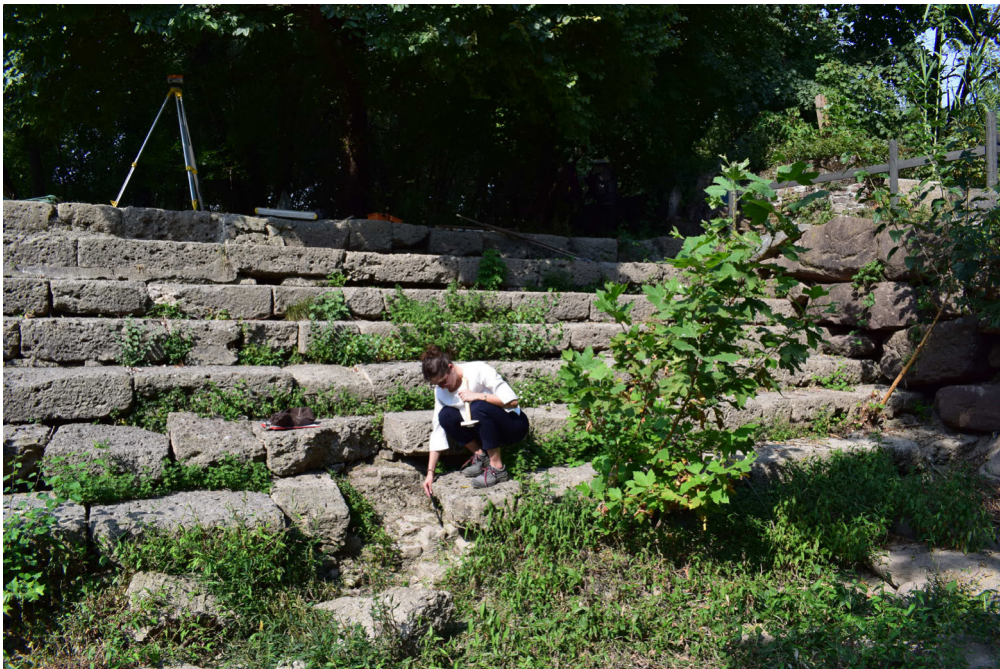
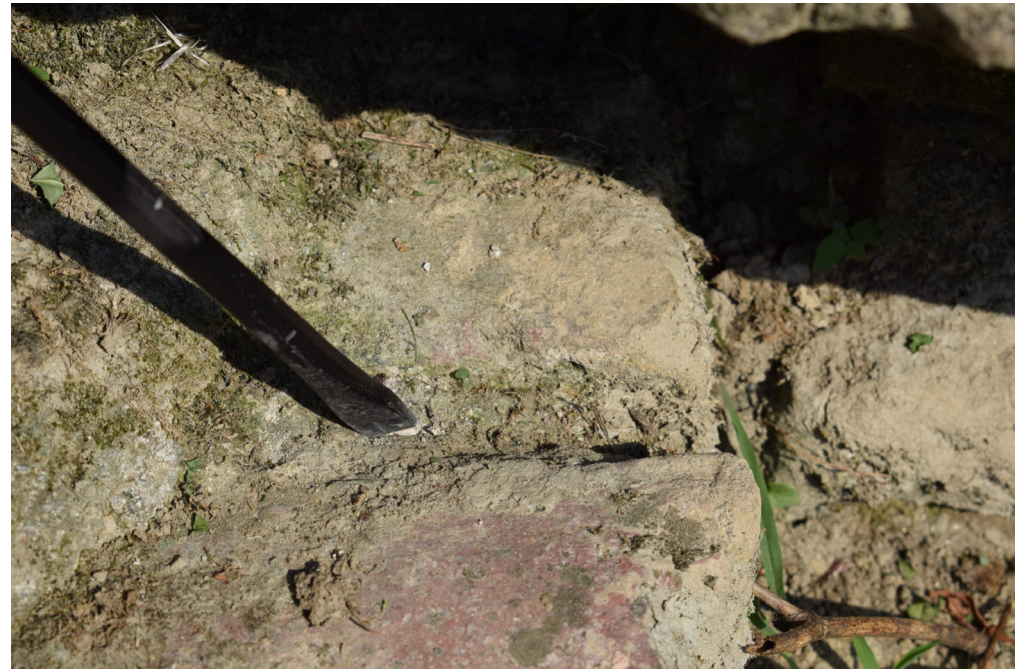
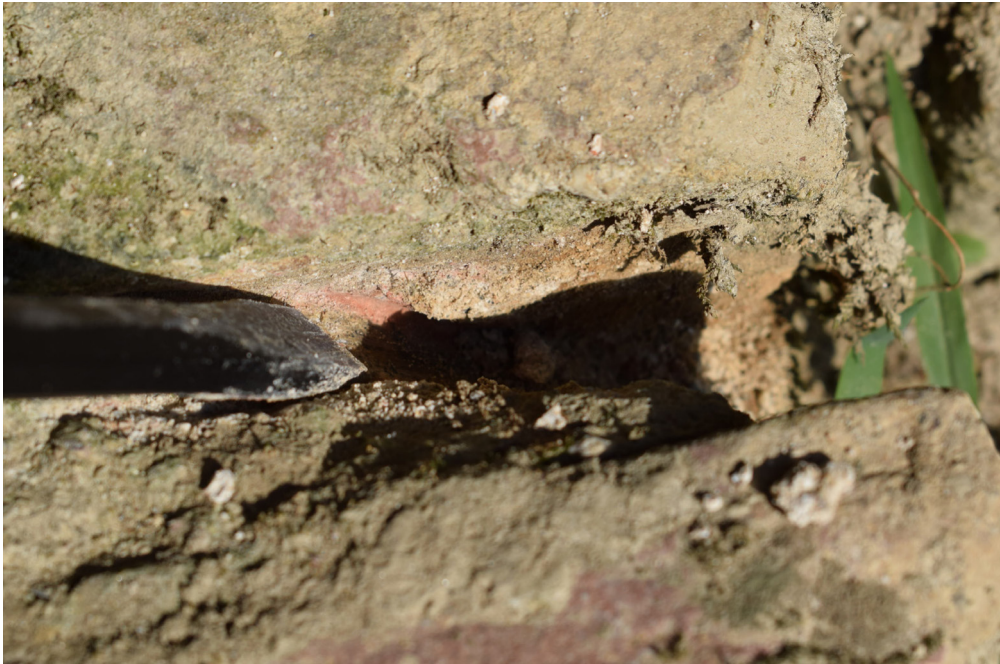
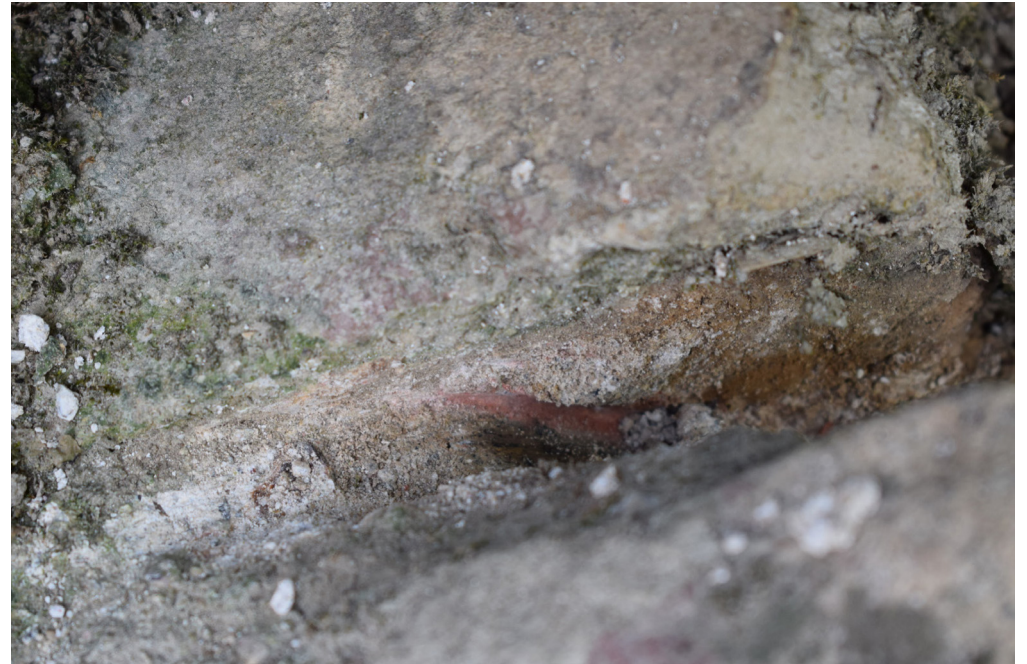
CAMPIONE 01 - ALA SINISTRA MALTA ALLETTAMENTO

Malta di allettamento prelevata dal fronte della traversa, ala sinistra, prima gradinata partendo dal basso.
E' stato rimosso il primo strato superficiale fortemente disgregato e con presenza di depositi.

Come si può osservare dai risultati delle analisi, la malta denominata n. 01 e 04, è costituita da un aereo Ss - silice solubile (0,41 e 0,37%) e da un aggregato prevalentemente siliceo (76-72 % RA - Residuo insolubile).

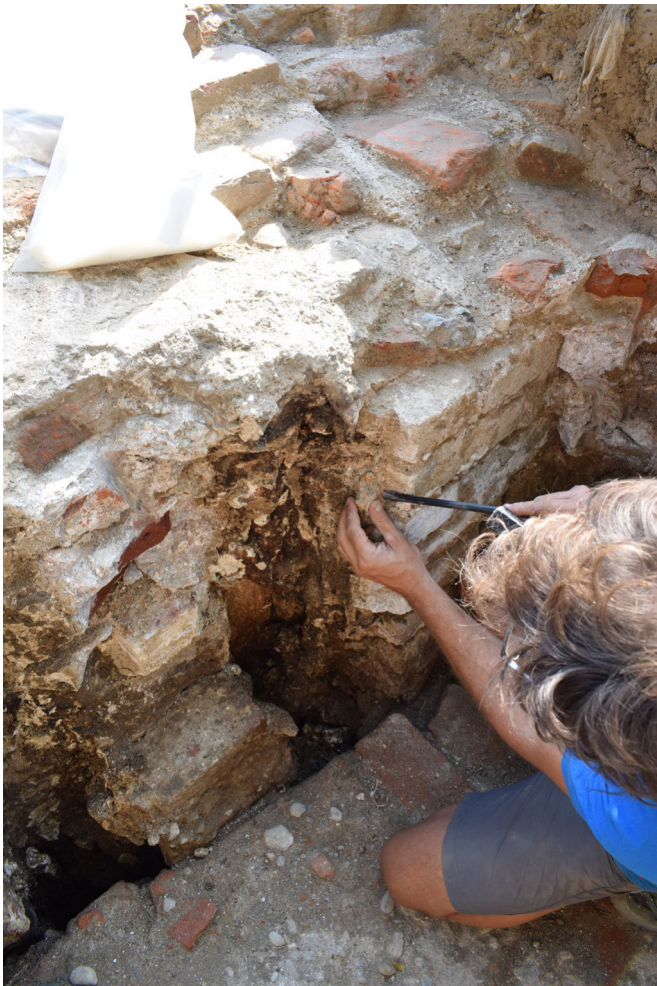
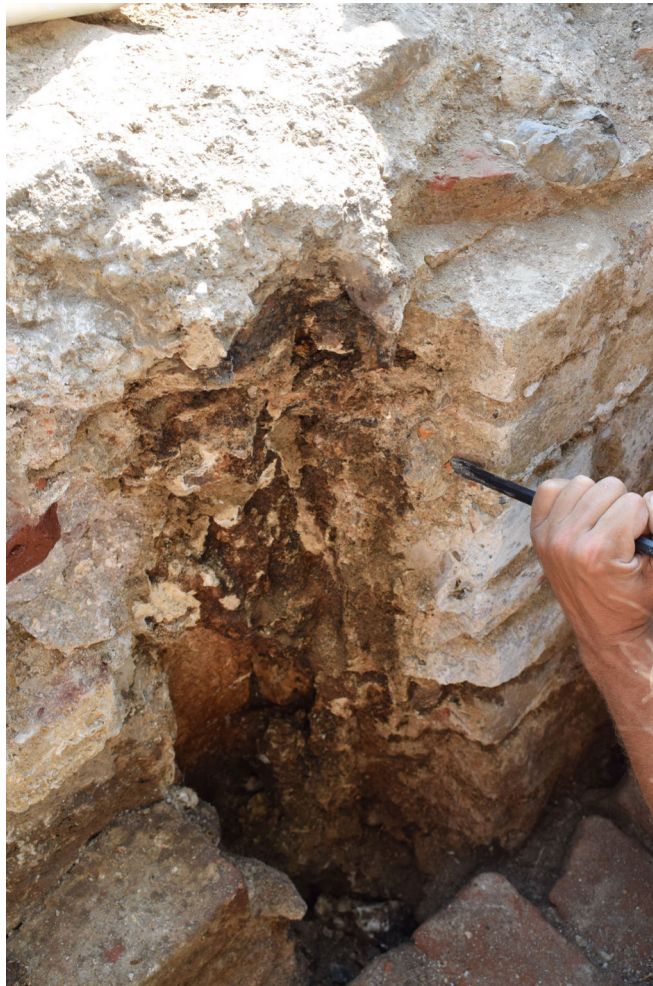
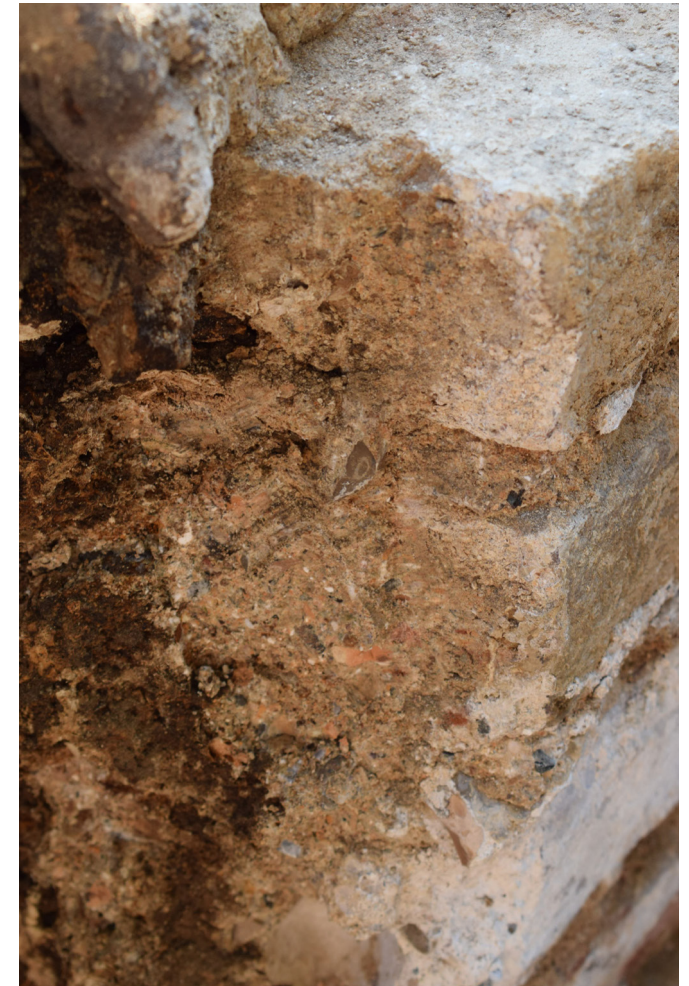
CAMPIONE 02 - STRUTTURA RETRO MALTA

Campione prelevato dalla struttura in laterizio di supporto ai conci in ceppo. Prelievo avvenuto durante lo scavo archeologico a monte della traversa. Campione prelevato dalla parte alta della parete portata alla luce dallo scavo. Si tratta di malta d'allettamento di sbordo.

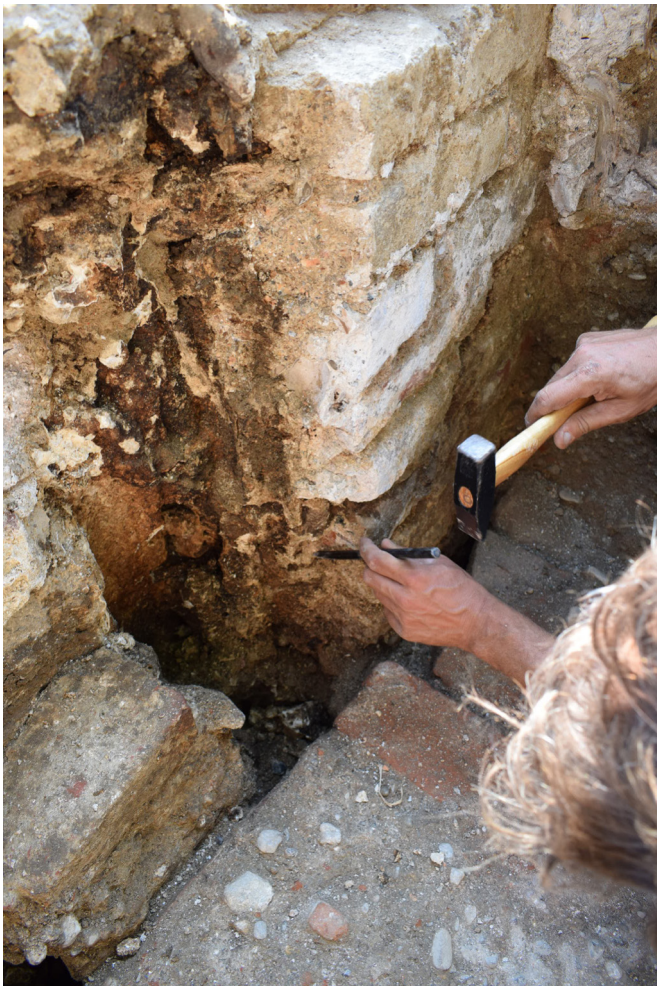
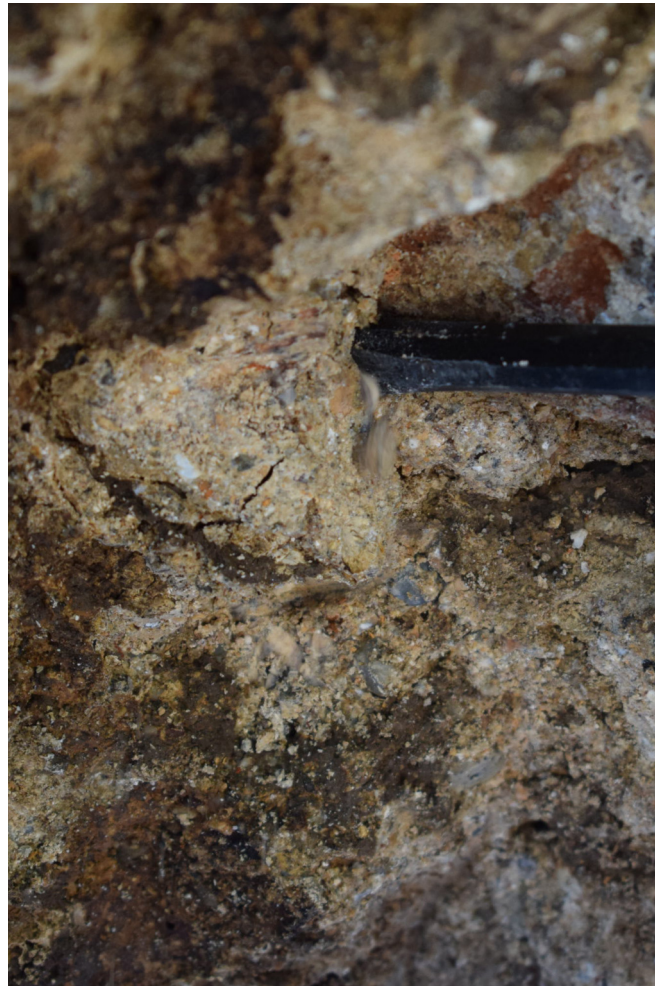
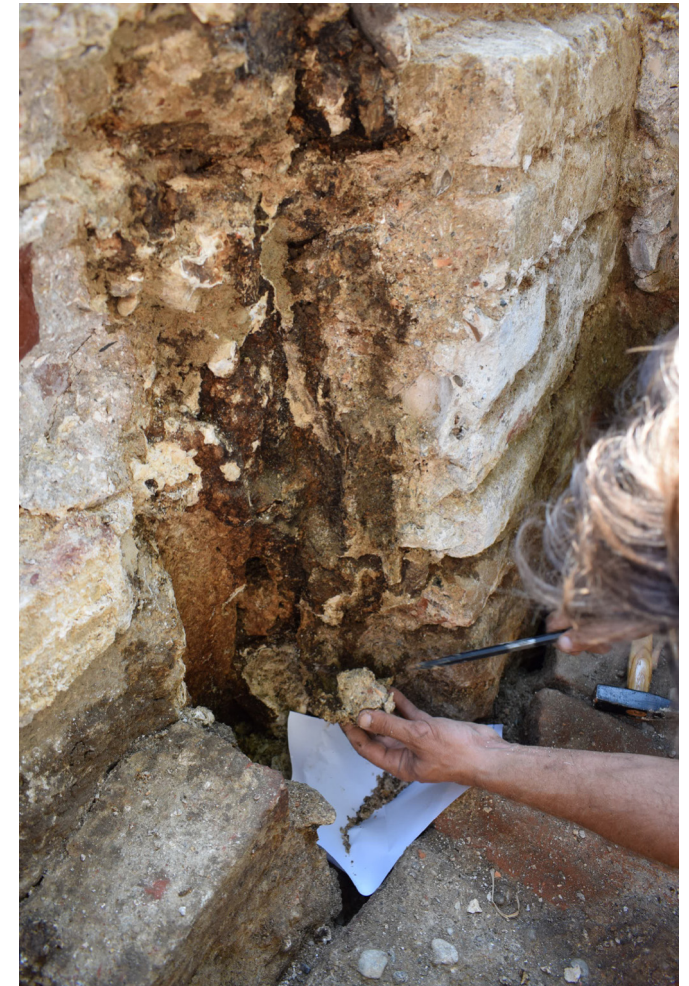
CAMPIONE 03 - STRUTTURA RETRO MALTA

Campione prelevato dalla struttura in laterizio di supporto ai conci in ceppo. Prelievo avvenuto durante lo scavo archeologico a monte della traversa. Campione prelevato dalla parte bassa della parete portata alla luce dallo scavo. Si tratta di malta d'allettamento di sbordo.

Il campione 03 (0,97 % Ss e 50% di RA-) ha una composizione differente dagli altri due campioni analizzati, con un legante idraulico e un aggregato siliceo e calcareo utilizzati in eguali quantità.

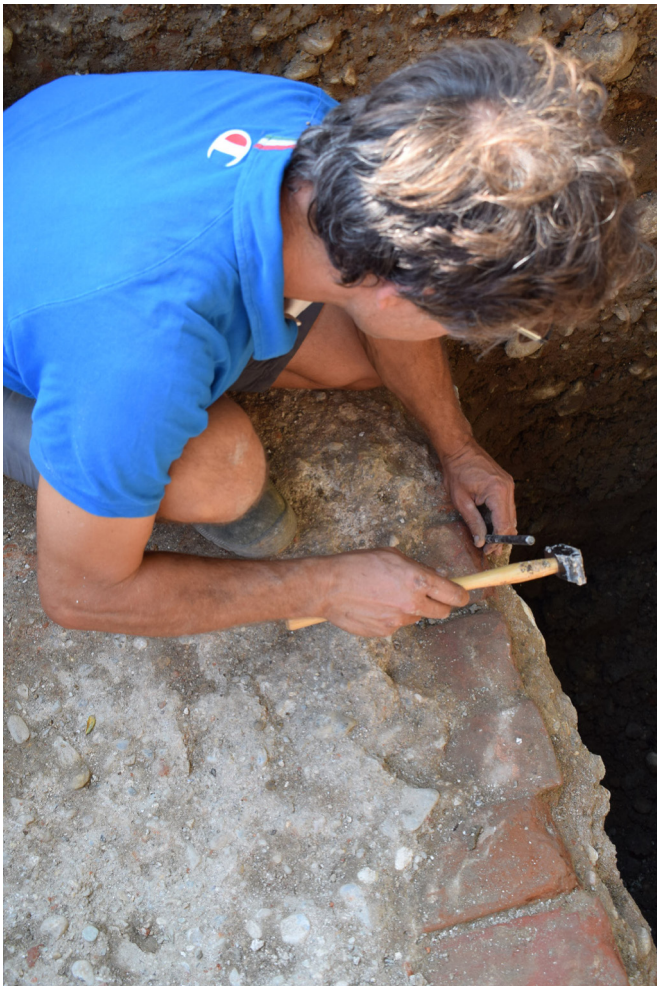
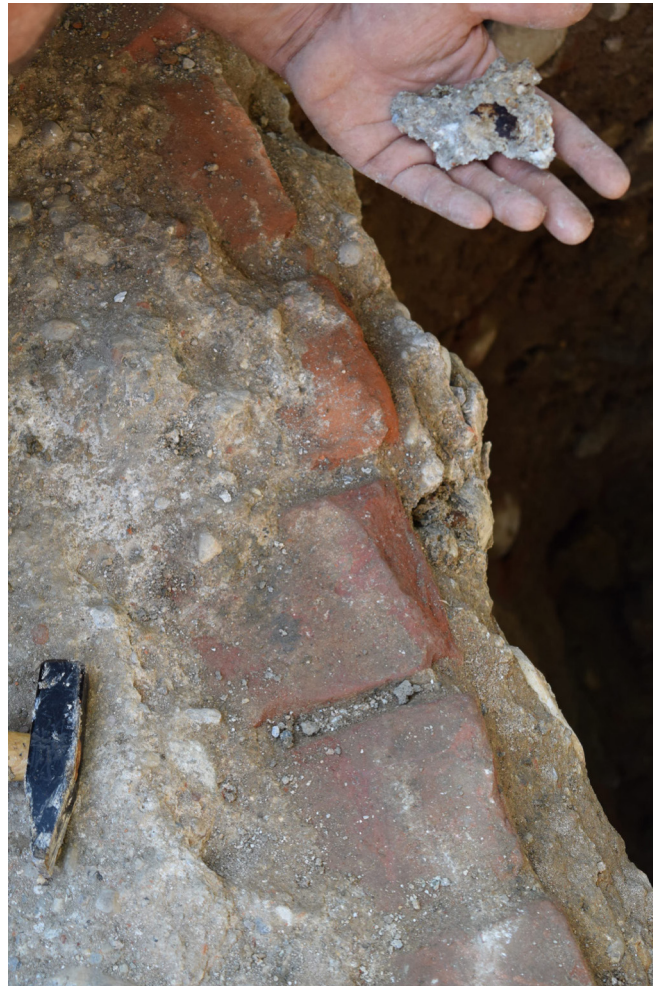
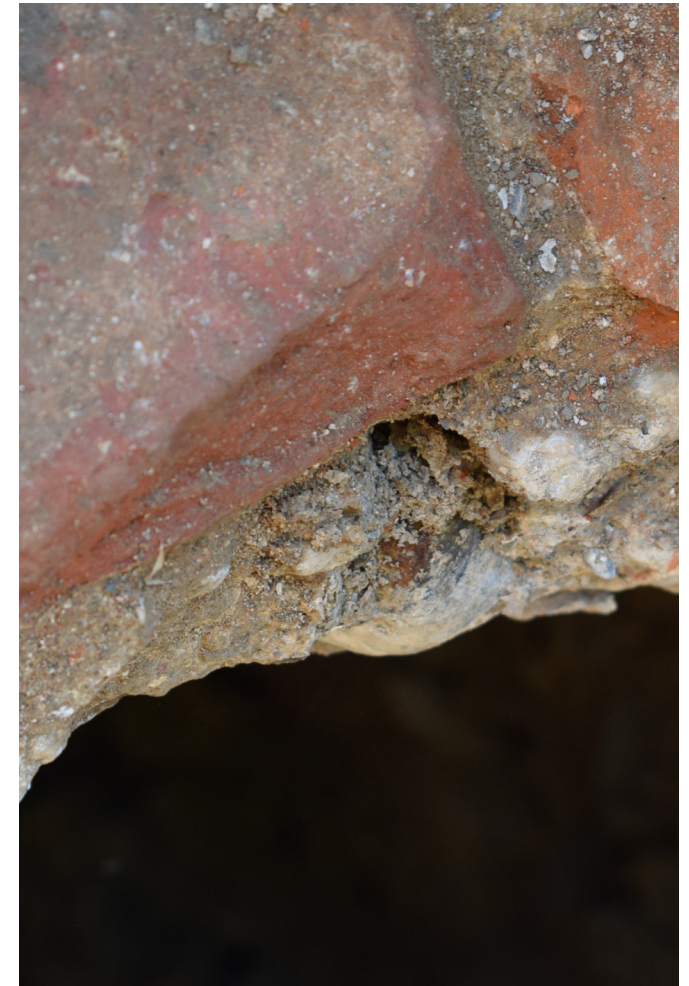
CAMPIONE 04 - CONTRAFFORTE PARETE MALTA

Campione prelevato dal contrafforte in laterizi e malta retrostante la traversa. Prelievo avvenuto durante lo scavo archeologico a monte della traversa. Si tratta di malta d'allettamento di sbordo.

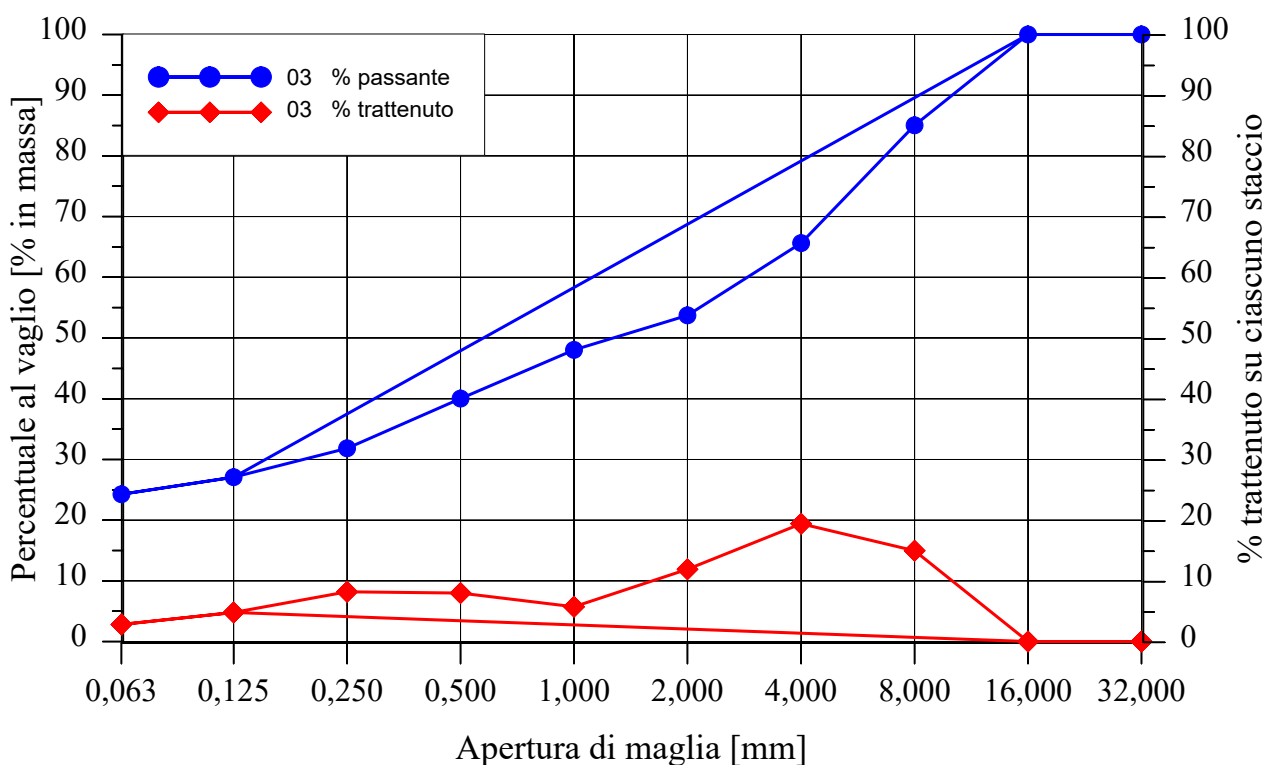
Rappresentazione grafica della curva granulometrica del campione 03

La curva ha una buona distribuzione, e si evidenzia una grande quantità di aggregato fine e di materiale passante al setaccio 0,063 considerato legante.
