SODANO ENGINEERING studio di ingegneria srl	<i>Committente:</i> A.I.Po Agenzia Interregionale per il fiume Po	<i>Documento:</i> Relazione demolizione ponte
<i>Lavoro:</i> LAVORI URGENTI DI MANUTENZIONE STRAORDINARIA PER LA MESSA IN SICUREZZA DELL'ATTRAVERSAMENTO DELLA VIA ALZAIA SU CANALE FOSSETTA E RIPRISTINO DELLA CURVA DI REGOLAZIONE DELL'ALVEO DI MAGRA N.28 IN DESTRA PO IN LOCALITA' SACCA DI COLORNO (PR)		<i>Data:</i> aprile 2014 <i>File:</i> 2.5 - Relazione demolizione ponte esec.doc

RELAZIONE DEMOLIZIONE

Descrizione delle operazioni di demolizione del ponte preesistente

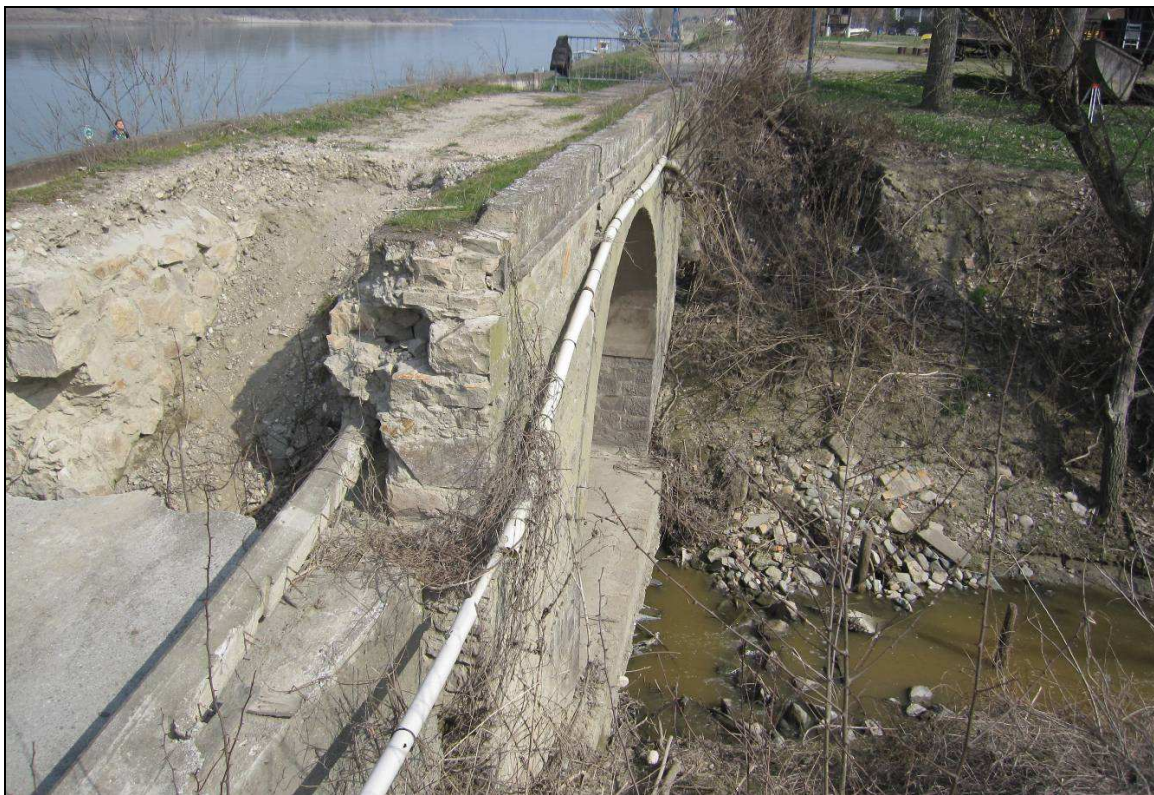
Il manufatto è fondato su uno zatterone in calcestruzzo non armato con spessore di circa 1,00 m: tale fondazione è stata soggetta nel tempo ad erosione da parte del canale, che attualmente vi scorre sotto nei periodi di magra. La fondazione è limitata al solo arco principale, mentre le rampe di accesso, realizzate in calcestruzzo non armato e posate su riempimento di terra e ghiaia, non presentano fondazione. Questa è stata probabilmente la causa del crollo della rampa sinistra: infatti l'erosione dell'acqua ha lentamente fatto mancare l'appoggio alla rampa, causandone il cedimento e il successivo crollo.

Il ponte oltre alla mancanza della rampa sinistra crollata, presenta un quadro fessurativo grave, anche se limitato. Ampie fessure (2-5 cm) sono visibili in corrispondenza delle reni dell'arco, della chiave di volta e al centro del dado di fondazione. A causa del grave dissesto che presenta il manufatto è attualmente inagibile, causando così l'interruzione della via Alzaia su cui si trova, strada utilizzata per raggiungere i fabbricati presenti sull'argine del Po e per il passaggio dei mezzi addetti alla manutenzione dell'argine stesso.

Vista Ponte da argine sinistro Fossetta dell'Abate (sulla sinistra la zona crollata)

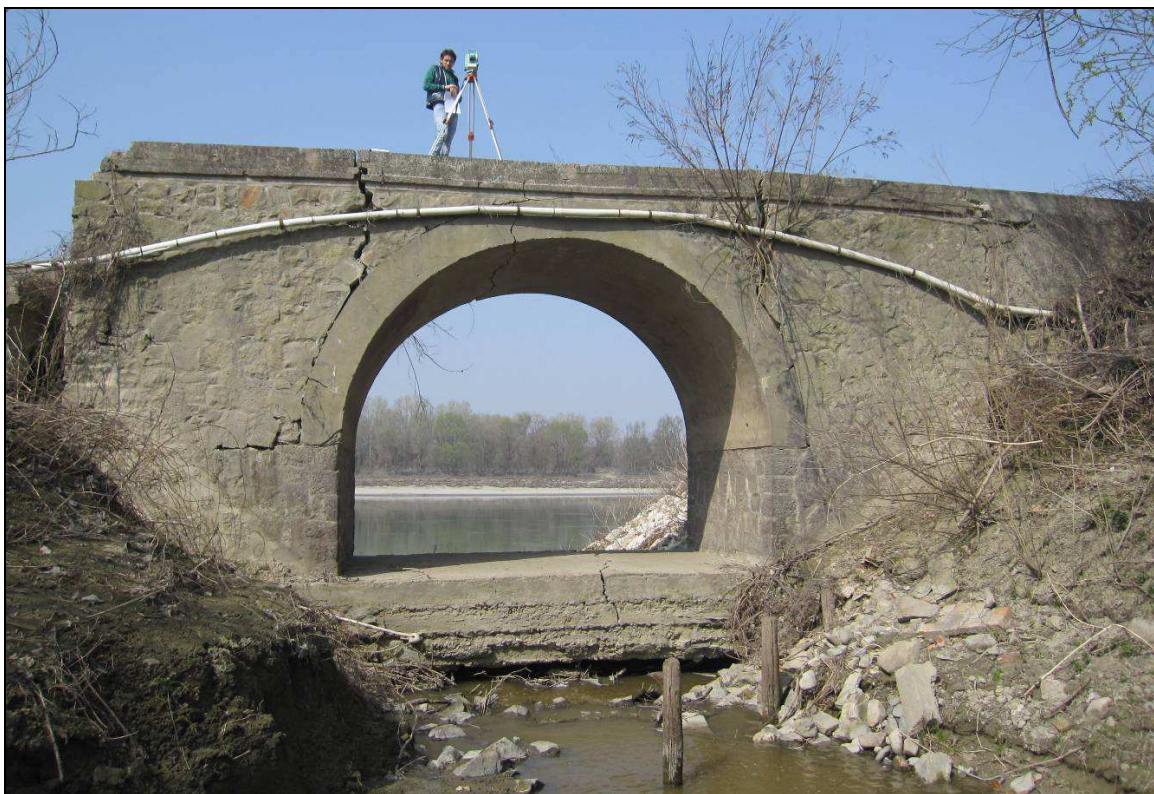
Vista Ponte da monte
