<i>Committente:</i> <b>A.I.Po</b> <b>Agenzia Interregionale per il fiume Po</b>	<i>Documento:</i> <b>Relazione tecnica ponte</b>
<i>Lavoro:</i> LAVORI URGENTI DI MANUTENZIONE STRAORDINARIA PER LA MESSA IN SICUREZZA DELL'ATTRAVERSAMENTO DELLA VIA ALZAIA SU CANALE FOSSETTA E RIPRISTINO DELLA CURVA DI REGOLAZIONE DELL'ALVEO DI MAGRA N.28 IN DESTRA PO IN LOCALITA' SACCA DI COLORNO (PR)		<i>Data:</i> aprile 2014 <i>File:</i> 2.2 - Relazione tecnica ponte esec.doc

## 1. PREMESSA

### *Descrizione morfologica e storica del ponte preesistente*

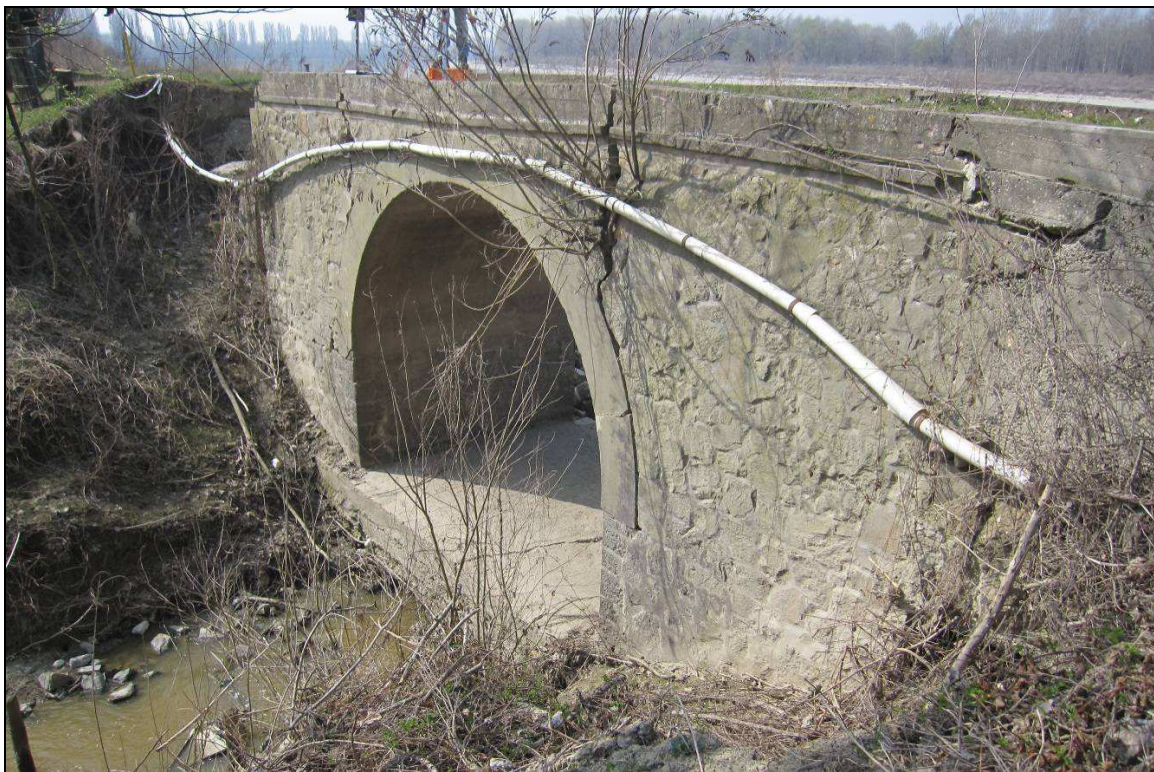
*Vista Ponte da argine destro Fossetta dell'Abate*

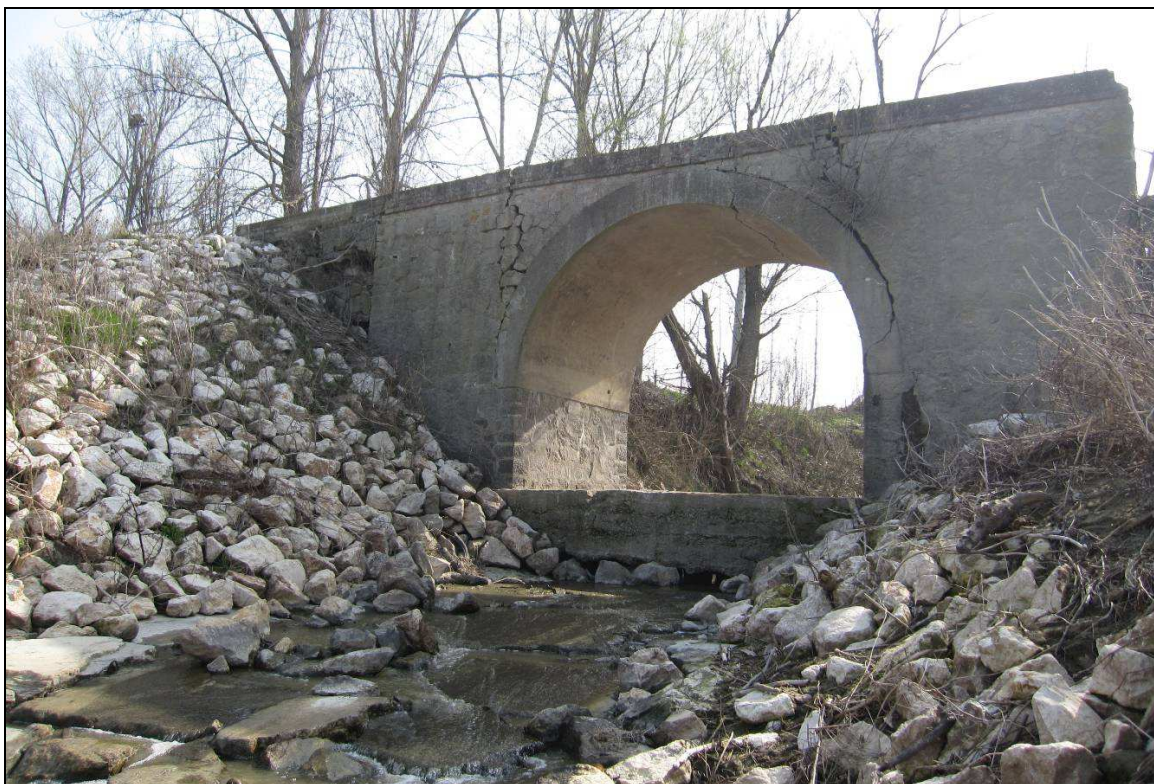
*Vista ponte dall'estuario della Fossetta dell'Abate sul fiume Po*

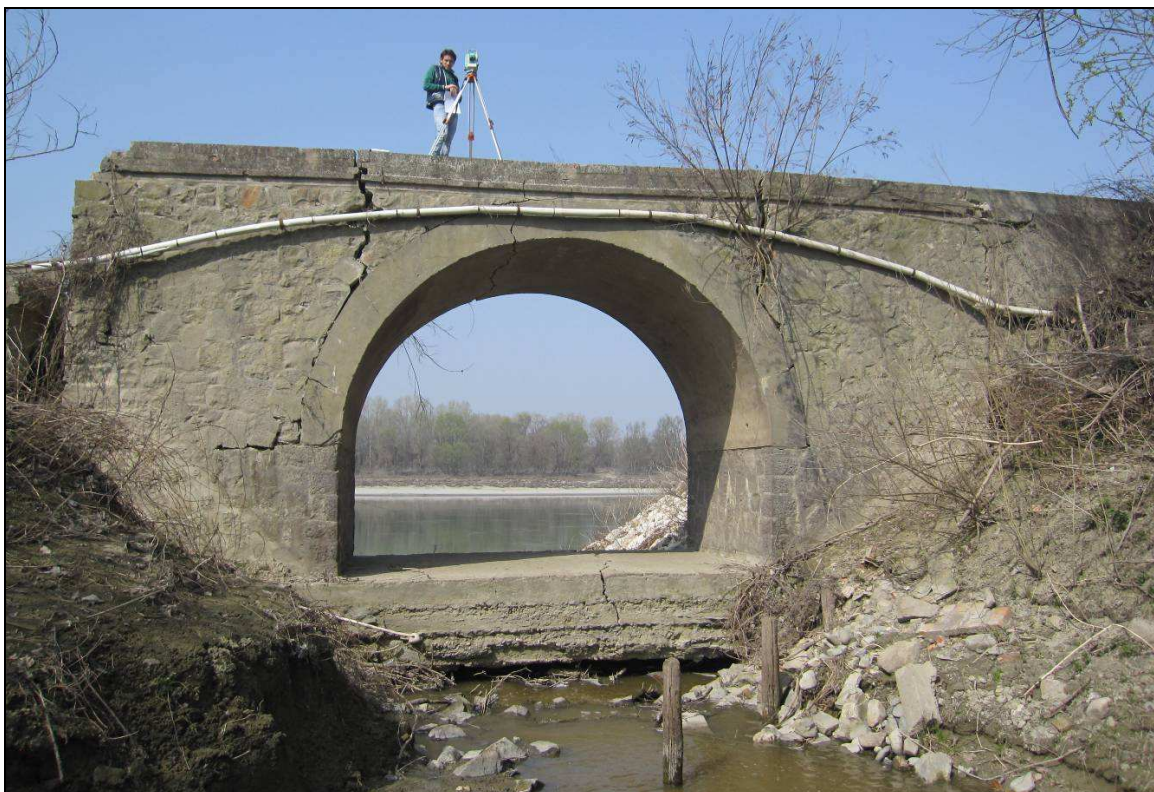
*Vista Ponte da monte*

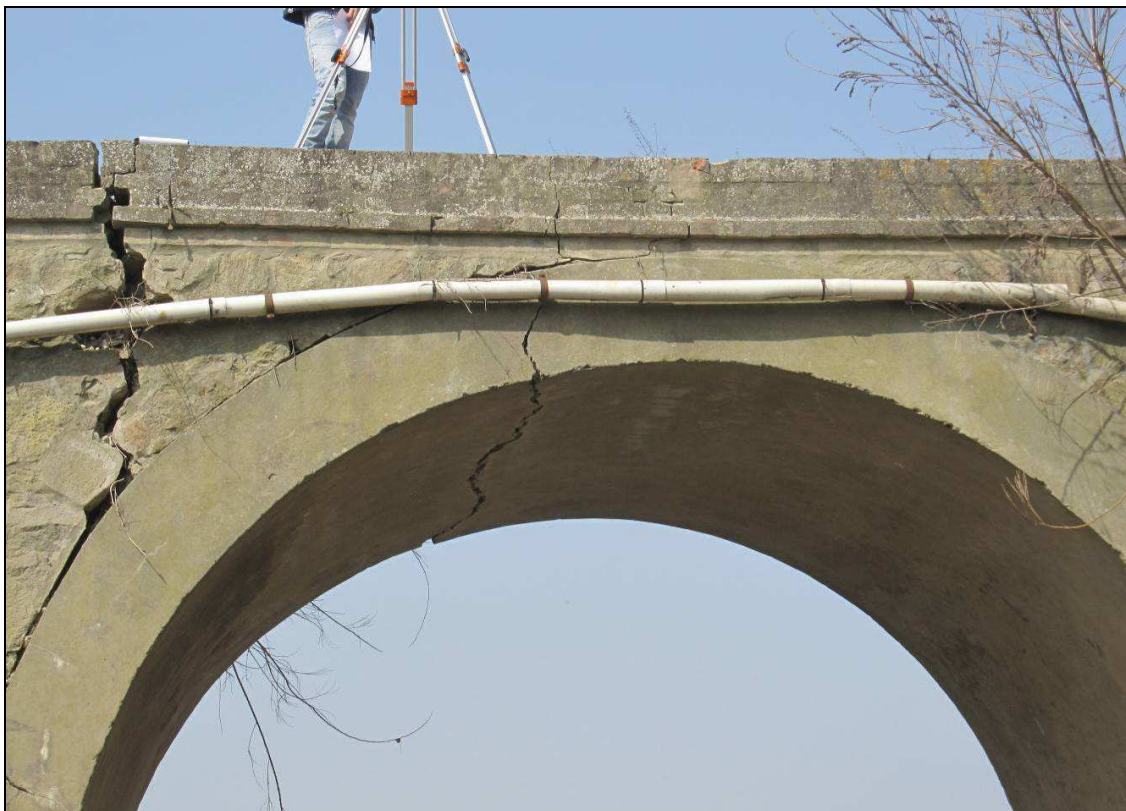
Il ponte oltre alla mancanza della rampa sinistra crollata, presenta un quadro fessurativo grave, anche se limitato. Ampie fessure (2-5 cm) sono visibili in corrispondenza delle reni dell'arco, della chiave di volta e al centro del dado di fondazione. A causa del grave dissesto che presenta il manufatto è attualmente inagibile, causando così l'interruzione della via Alzaia su cui si trova, strada utilizzata per raggiungere i fabbricati presenti sull'argine del Po e per il passaggio dei mezzi addetti alla manutenzione dell'argine stesso.

*Dettaglio della fessura posta al di sopra del piedritto sinistro*

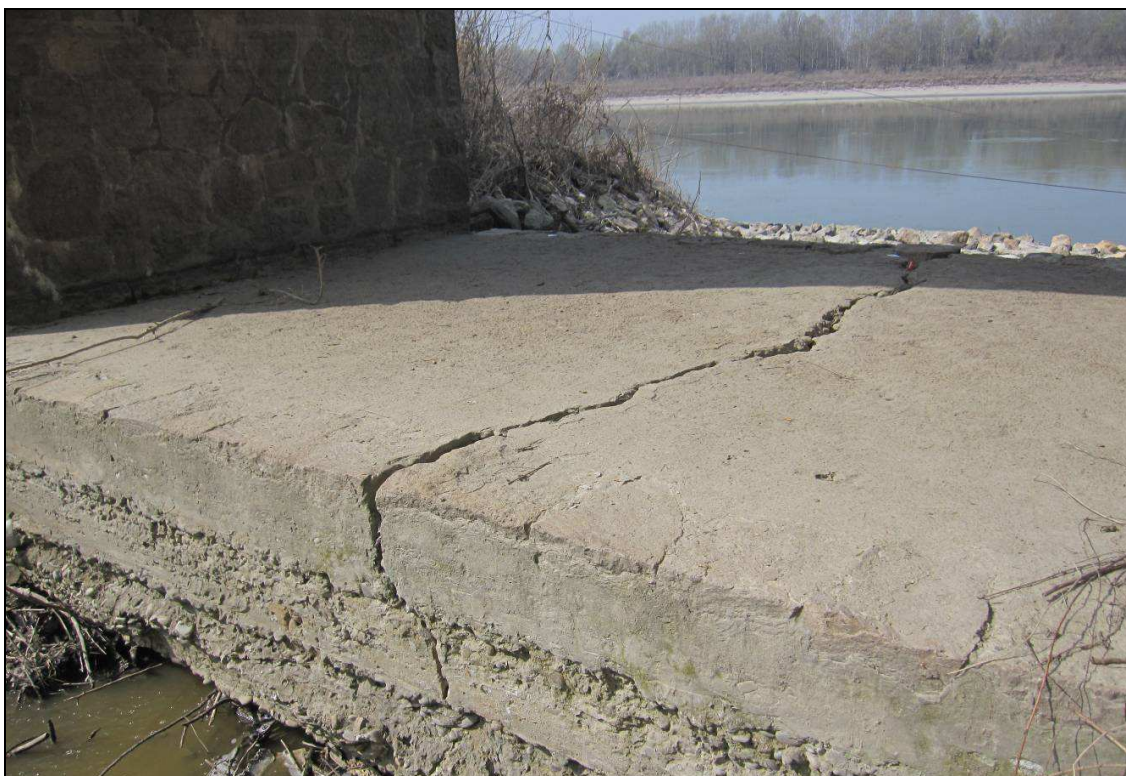
Il manufatto è fondato su uno zatterone in calcestruzzo non armato con spessore di circa 1,00 m: tale fondazione è stata soggetta nel tempo ad erosione da parte del canale, che attualmente vi scorre sotto nei periodi di magra. La fondazione è limitata al solo arco principale, mentre le rampe di accesso, realizzate in calcestruzzo non armato e posate su riempimento di terra e ghiaia, non presentano fondazione. Questa è stata probabilmente la causa del crollo della rampa sinistra: infatti l'erosione dell'acqua ha lentamente fatto mancare l'appoggio alla rampa, causandone il cedimento e il successivo crollo.

*Vista da monte del basamento il cls sotto cui attualmente scorre il canale nei periodi di magra*
