Oggetto **(MB-E-1) - Lavori di sistemazione idraulica lungo il fiume Lambro nel centro abitato di Monza in Comune di Monza (MB) - LOTTO 1**

Fase progettuale	Allegato n. A-05-00	n. dis. 42728
		Scala /
Titolo	Data	
Relazione sui beni del patrimonio culturale	Novembre 2015

**MB-E-1: Lavori di sistemazione idraulica lungo il fiume Lambro
nel centro abitato di Monza**

RELAZIONE SUI BENI DEL PATRIMONIO CULTURALE

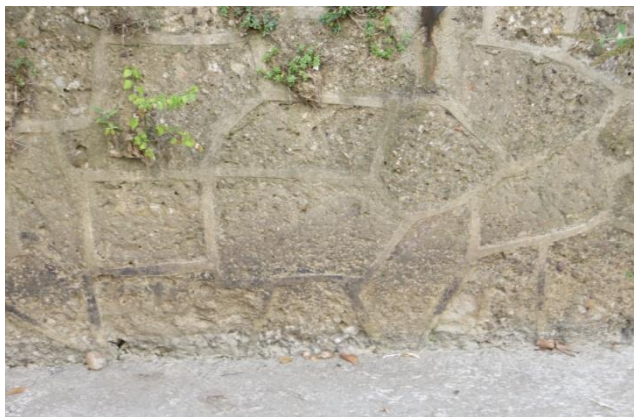
Descrizione analisi visiva: Il ceppo lombardo è il materiale costituente la muratura di contenimento del terreno, alta mediamente 1,50 m; i conci sono tra loro uniti da giunti di malta.

Oltre al deposito superficiale visibile lungo tutto il tratto di muro che provoca l'alterazione della texture originale, molti altri sono i degradi riscontrati: erosione, efflorescenze e fronte di risalita nella parte adiacente al terreno, degradazione differenziale diffusa e presenza di vegetazione che crea fessurazioni dannose alla struttura.

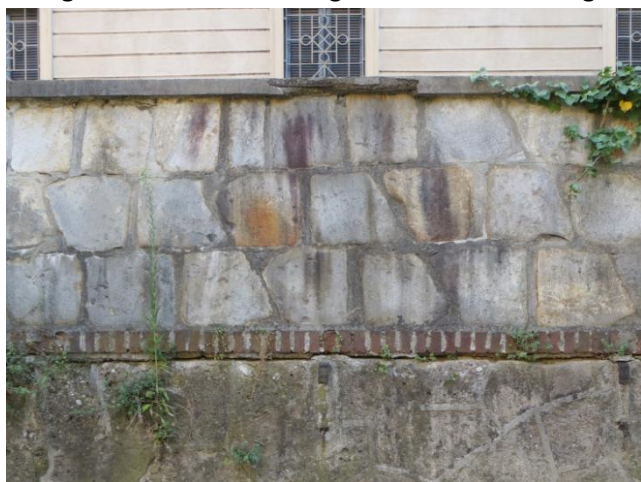
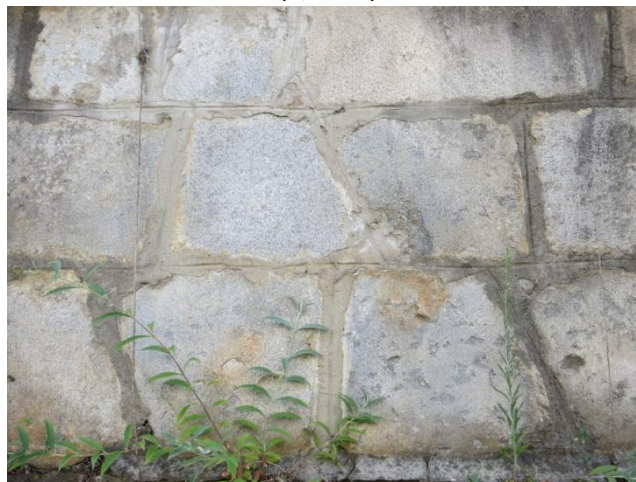
Descrizione analisi visiva: La parte superiore dell'argine coincide con il parapetto ed è composta da tre fasce di pietre di forma regolare unite tra loro da giunti di malta. Le pietre sono prevalentemente in granito. A causa del degrado della copertina superiore, la superficie presenta macchie e colature, oltre alla presenza di vegetazione che causa ingenti fessurazioni lungo tutta l'altezza della fascia (1,20 m).

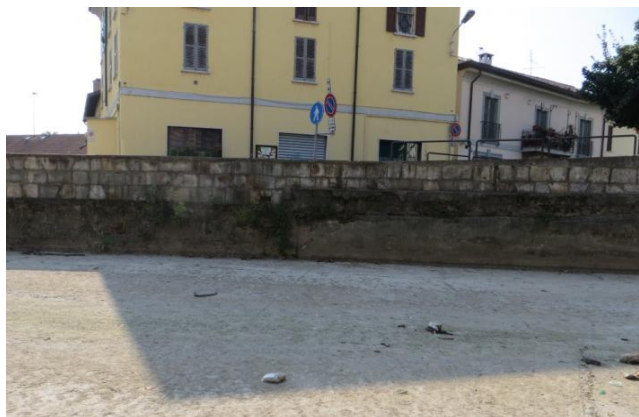
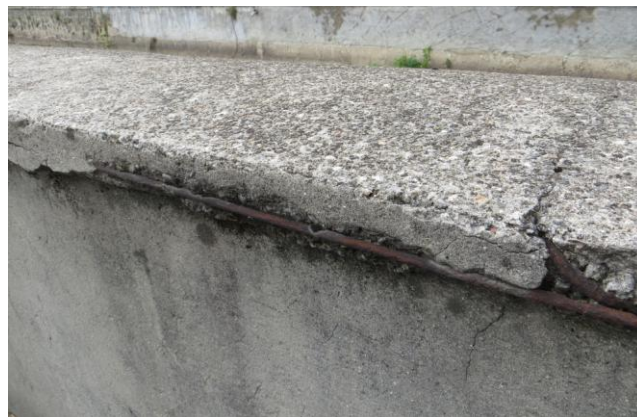
La copertina è larga 50 cm e alta 10 cm; presenta frequenti fenomeni puntuali di carbonatazione causati dalla corrosione dei ferri non più protetti dal calcestruzzo, deposito superficiale e patina biologica diffusi.

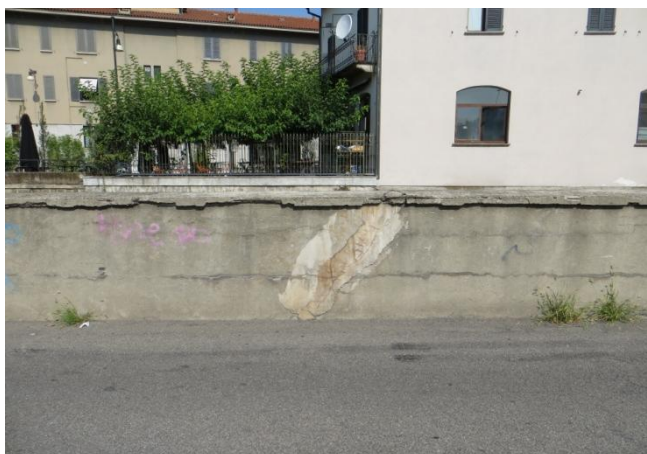
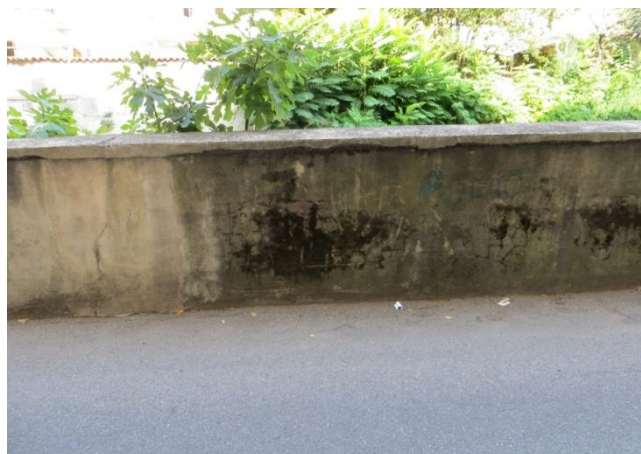
Descrizione analisi visiva: Il parapetto è alto 1,20 m ed è rifinito con intonacato cementizio. Laddove la presenza di vegetazione o gli assestamenti strutturali hanno generato fessurazioni, è possibile riscontrare rappezzi in intonaco cementizio di differente tonalità rispetto all'intonaco di base.

L'intonaco cementizio ha uno spessore di minimo 4-5 cm, fino al raggiungimento della muratura strutturale in pietra ed è caratterizzato da granulometria fine e legante di colore grigio. L'intera superficie risulta essere coperta da un sottile strato di deposito superficiale e colonizzazione biologica che ne altera la texture originale.

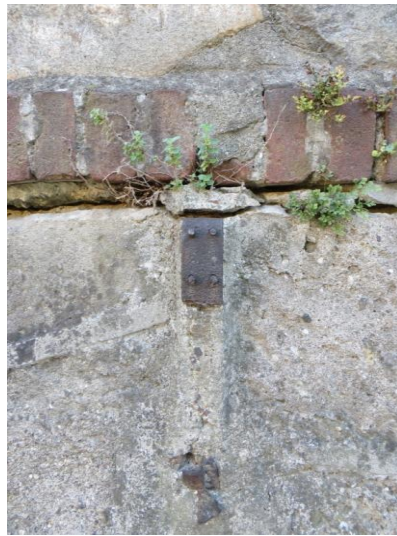
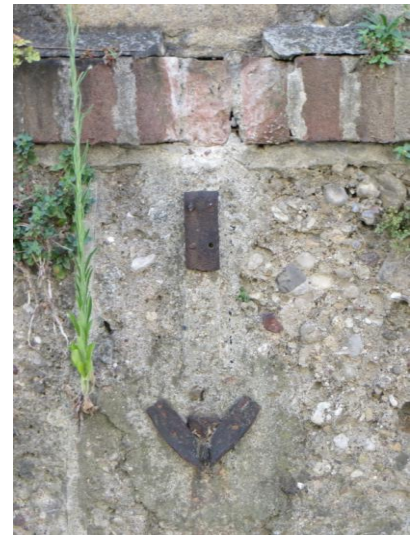
Descrizione analisi visiva: Per tutta la lunghezza dell'argine, a distanze regolari e all'altezza di circa 1,5 m dal fondo, vi sono elementi in lega ferrosa agganciati ai blocchi in ceppo lombardo.

SCHEDA TECNICA	Rimozione ferri	SP04
Localizzazione	Placche situate sul paramento murario in ceppo lombardo, pochi centimetri sotto la fascia di laterizi.	
Materiali	Lega ferrosa fissata al substrato in ceppo lombardo tramite malta cementizia.	
Degradi/alterazioni	Fenomeni avanzati e profondi di corrosione del ferro.	
Intervento	Rimozione degli elementi metallici che per condizione ed ossidazione risultano essere in avanzato stato di corrosione e sono una possibile causa di degrado per il paramento murario.	
Rimozione di elementi	1. Eliminazione manuale e puntuale del cemento di aggrappo tramite piccoli utensili, ponendo particolare attenzione a non danneggiare il supporto sano e a non determinare perdite di materiale inerte.	
Pulitura	2. Spazzolatura e lavaggio con acqua deionizzata a bassa pressione. Pulitura di tipo meccanico/bruschiatura per la rimozione dei depositi più consistenti, utilizzando anche bisturi e martelline. Il processo di pulitura non deve produrre modificazioni, microforature o abrasioni sulla superficie.

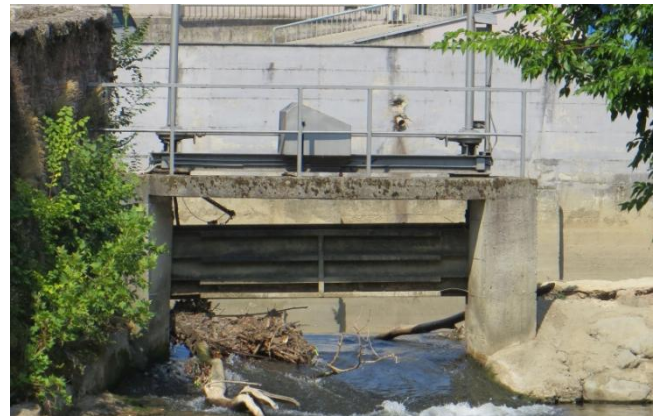
Localizzazione: Derivazione del Lambretto.
Meccanismo di regolazione del passaggio dell'acqua.

Descrizione analisi visiva: la paratia della traversa di via Aliprandi è in lega ferrosa, così come gli elementi di manovra posti sopra alla struttura in cemento armato. Nonostante la corrosione dettata dal naturale invecchiamento e dalla forte esposizione all'acqua e agli agenti atmosferici, gli elementi godono di un buono stato di conservazione.

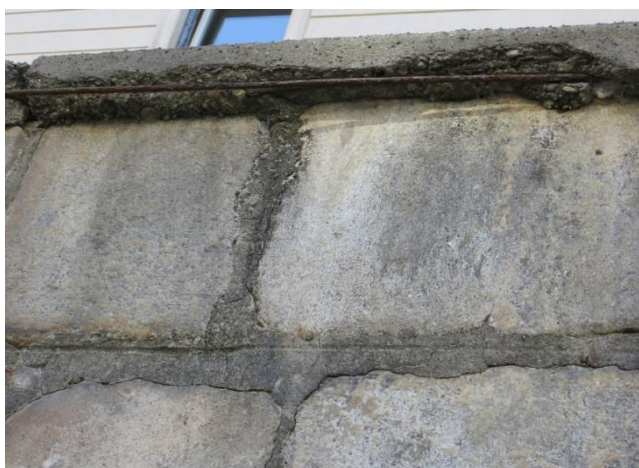
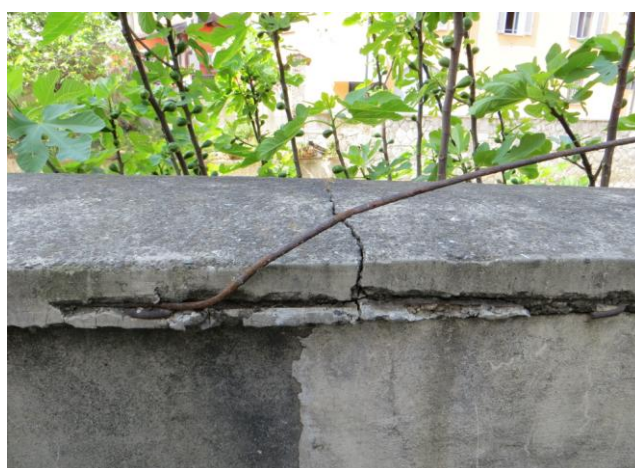
Con il termine carbonatazione s'indica uno dei processi di degrado del calcestruzzo, dovuto alla progressiva penetrazione dell'anidride carbonica nelle micro-fessurazioni e nelle porosità presenti sulla superficie. Possibile formazione di veli biancastri detti "calcino" sovente causati dalla circolazione dell'umidità a doppio senso, ovverosia in entrata ed in uscita nello stesso punto. L'anidride carbonica, trasportata dalla pioggia, a contatto con il carbonato di calcio delle malte degli intonaci si combina chimicamente. Una volta che è avvenuta l'infiltrazione dall'esterno, il processo essiccative provoca un ritorno di acqua verso la superficie stavolta, però, satura di sali di calcio. L'evaporazione dell'acqua con un eccesso di anidride carbonica produce la formazione di carbonato di calcio. Tale fenomeno tende poi ad assestarsi poiché, una volta formatesi, il velo superficiale genera uno sbarramento occludendo progressivamente i pori e non permettendo quindi all'acqua di penetrare e di innescare di nuovo il processo di calcinazione. Nei calcestruzzi armati la carbonatazione contribuisce alla diminuzione del pH con conseguente diminuzione della protezione dell'acciaio.

Carbonatazione cemento armato - Spalto Piodo

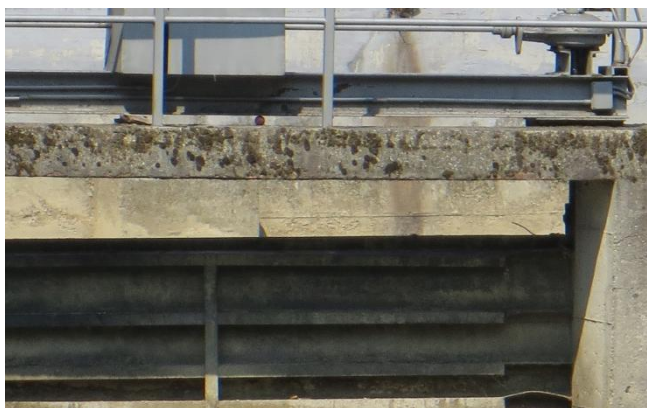
Colonizzazione biologica c.a. – derivazione Lambretto

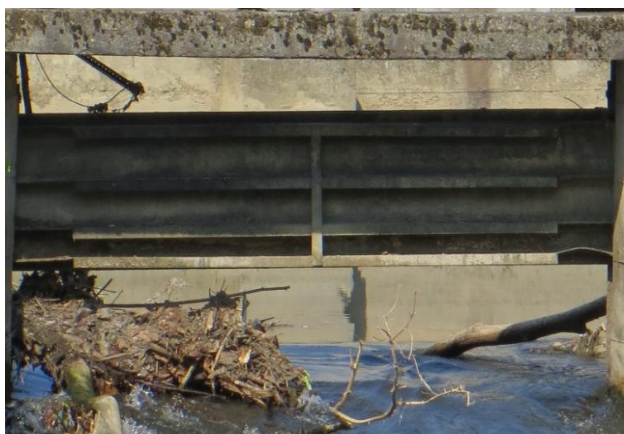
Fenomeno di degrado fisico-chimico superficiale, tipico dei metalli, che si verifica per l'interazione tra il materiale e gli agenti atmosferici. Gli agenti corrosivi più comuni sono l'ossigeno e l'acqua; l'umidità e la temperatura esercitano un'influenza sulla velocità di corrosione. In linea generale la corrosione inizia superficialmente per poi propagarsi in profondità, questo perché lo strato superficiale non è resistente e compatto, ma poroso e facilmente fratturabile. A seconda della sua struttura un manufatto metallico può subire varie forme di corrosione: corrosione generalizzata, corrosione localizzata o crateriforme, corrosione intergranulare.

Corrosione ferro – derivazione del Lambretto

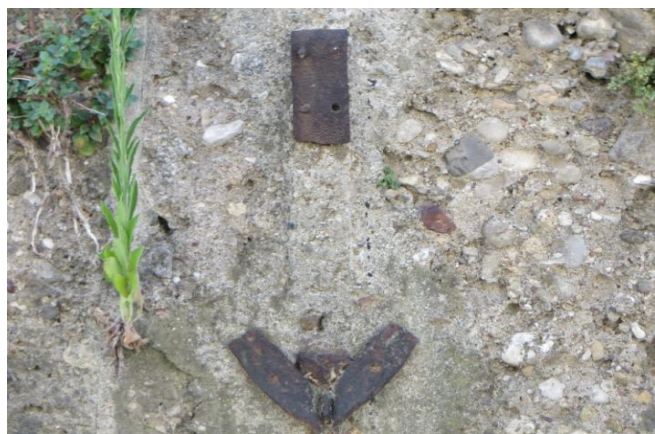
Corrosione ferro - Spalto Piodo

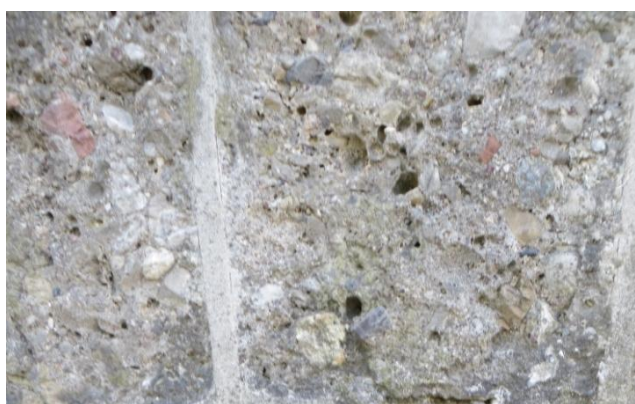
La progressiva esposizione di un materiale agli agenti atmosferici causa un deterioramento dello stesso e dei differenti componenti che lo costituiscono, mettendo in risalto l'eterogeneità di motivi tessiturali o strutturali.

Degradazione differenziale ceppo lombardo - Spalto Piodo

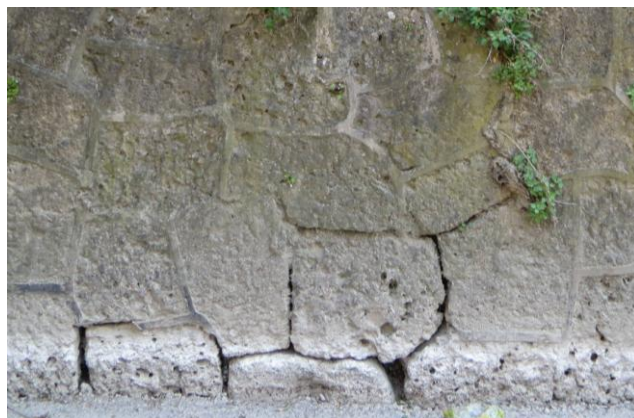
La causa della formazione superficiale di questo tipo di degrado risiede nel tipo di porosità della pietra e le efflorescenze si manifestano quando la velocità di diffusione del vapor d'acqua attraverso gli strati superficiali è minore della velocità di migrazione della soluzione salina verso la superficie. Le efflorescenze possono avere aspetto e caratteristiche diverse a seconda del tipo di sale che precipita. Diverse possono essere le origini delle soluzioni saline che sono alla base di questo tipo di degrado come, ad esempio, possono

Efflorescenza ceppo lombardo - Spalto Piodo

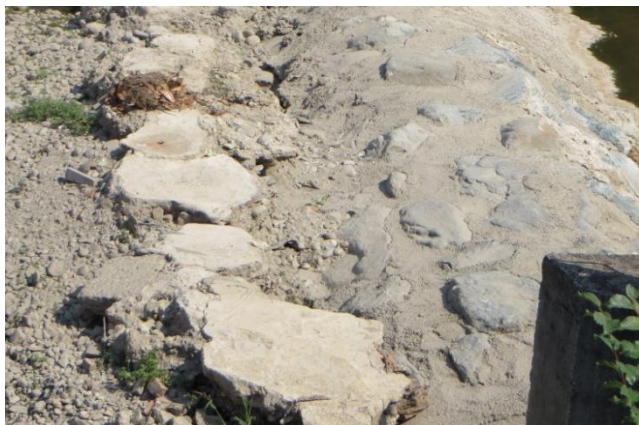
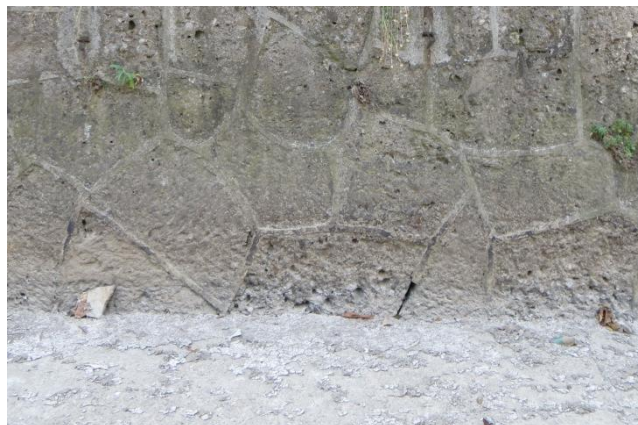
Asportazione di materiale dalla superficie dovuta a processi di natura diversa, tra cui l'esposizione agli agenti atmosferici.

Erosione pietra e calcestruzzo-derivazione Lambretto Erosione ceppo lombardo - Spalto Piodo

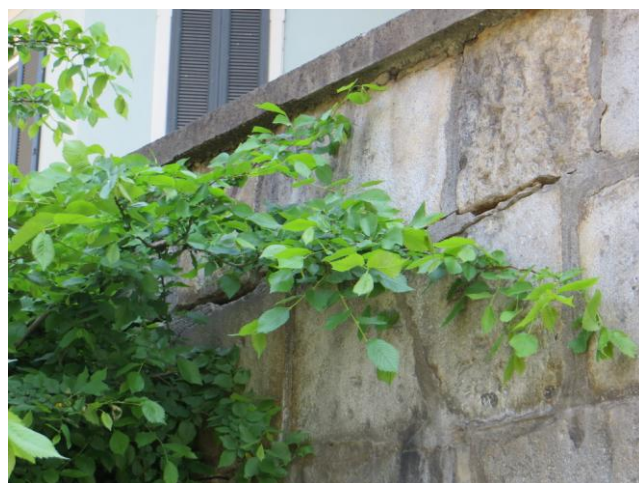
La conformazione delle fessurazioni può essere lineare (ovvero formata da un solo ramo) o reticolare (con più rami). Può essere causata dalla penetrazione di radici di piante infestanti o può essere espressione di problematiche statiche legate alla struttura del manufatto oggetto d'esame, tuttavia fratturazioni e fessurazioni possono determinarsi anche a livello più o meno superficiale per tensioni localizzate non sopportabili dai vari materiali.

Fessurazione - Spalto Piodo

Consolidamento di fessurazioni	<p>6. Consolidamento di fessurazioni con preventiva sigillatura delle lesioni con malta di calce idraulica ed inerti, con inserimento dei tubi necessari alle iniezioni e successiva infiltrazione in profondità di malte idrauliche premiscelate a ridotto contenuto di sali, eseguita in modo graduale procedendo dal basso verso l'alto fino a saturazione delle soluzioni di continuità.</p> <p>Il lavoro di sigillatura non deve limitarsi al riempimento delle lacune di maggior entità (fratture, fessure, cavità) ma deve essere scrupolosamente esteso anche alle discontinuità di dimensioni ridotte, che comunque possono compromettere la resistenza meccanica del materiale e la staticità dell'insieme.</p> <p>Stuccatura finale superficiale.</p>
Integrazioni	<p>7. Intervento puntuale di integrazione cuci-scuci, laddove si dimostrasse necessario. Per integrare le mancanze, a pulitura avvenuta, si procederà alla regolarizzazione del piano di posa con malta a base di calce, solfato-resistente esente da cemento, previa bagnatura del supporto e sigillatura della muratura. Si poseranno i nuovi conci (dimensionati in base alla misurazione in cantiere della mancanza) e/o i laterizi (anch'essi dimensionati sulla base a quelli esistenti e con le stesse caratteristiche materiche), allettati con la malta sopra descritta; infine si sigilleranno i giunti con la stessa malta utilizzando piccole spatole (stilatura a punta di cazzuola) ed evitando con cura di intaccare le superfici non interessate. La superficie finale dei giunti dovrà essere realizzata al livello dei giunti preesistenti.</p>

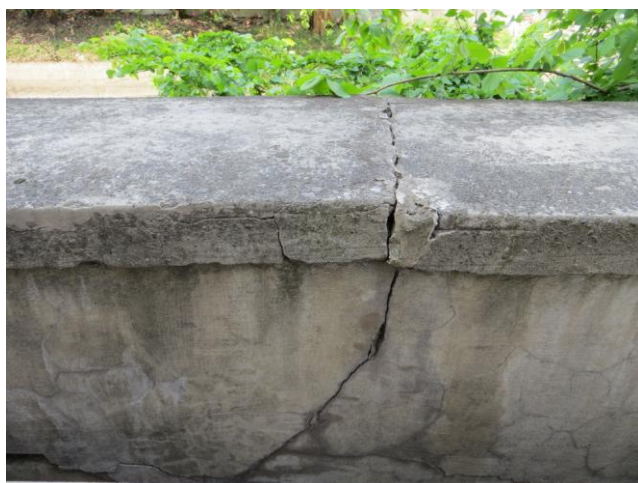
Fessurazione - Spalto Piodo

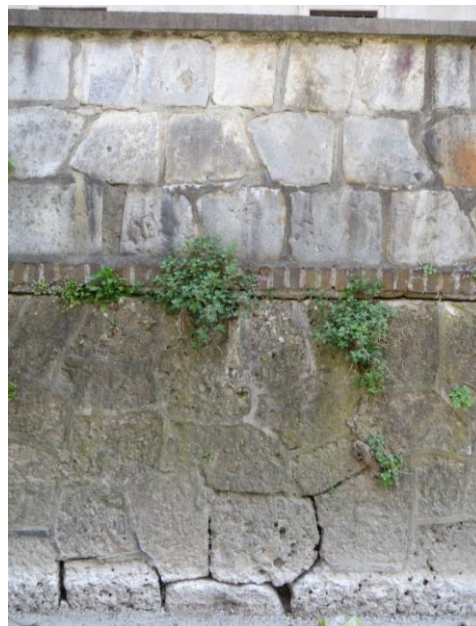
La risalita dell'acqua presente nel suolo lungo una muratura avviene attraverso la rete di capillari presenti all'interno di un materiale poroso. Il fronte di risalita dell'acqua dipende sia dal diametro dei pori che costituiscono il sistema capillare della struttura porosa, sia dal tipo di porosità caratteristico del materiale. Il fronte di risalita è dipendente anche dallo spessore della base imbibita e dal rapporto di questa con la superficie esposta all'evaporazione dell'aria.

Fronte di risalita - Spalto Piodo

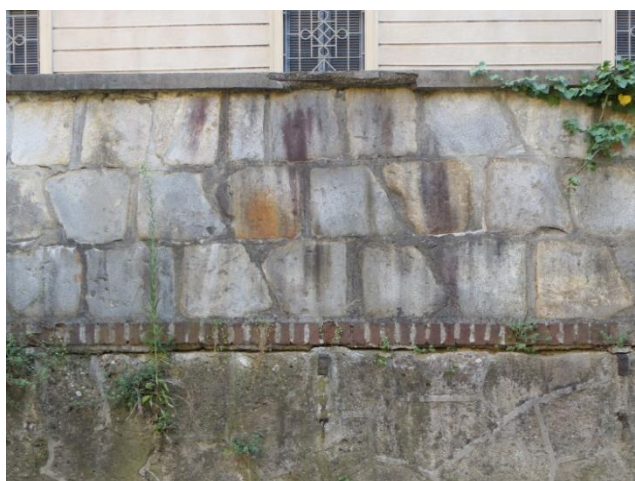
Macchia pietra - Spalto Piodo

porosità e alla purezza. Frequenti sono le macchie di ruggine, difetti che si riscontrano in caso di impiego di parti metalliche a contatto con materiali porosi. Nel caso in cui le armature risultino poco protette, queste si ossidano e generano la comparsa di macchie di ruggine e, se il fenomeno si protrae nel tempo, anche il deterioramento della superficie.

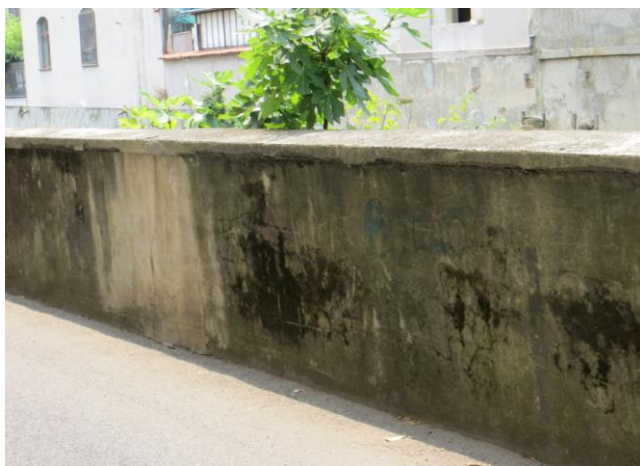
norma, il regime termo-igrometrico ambientale, le formazioni di sali minerali presenti nei materiali, la natura d'alcune sostanze organiche eventualmente applicate sui materiali e la presenza di deposito superficiale. Una superficie di calcestruzzo, esposta alle precipitazioni atmosferiche non mantiene a lungo le tonalità di grigio che aveva assunto inizialmente: la tendenza caratteristica del conglomerato cementizio a trattenere l'umidità fa sì che le superfici esposte diventino sede elettiva di insediamenti "biodeteriogeni", come alghe, licheni ecc., che le conferiscono una colorazione diffusa, variante dal bruno al verde.

Patina biologica – Spalto Piodo

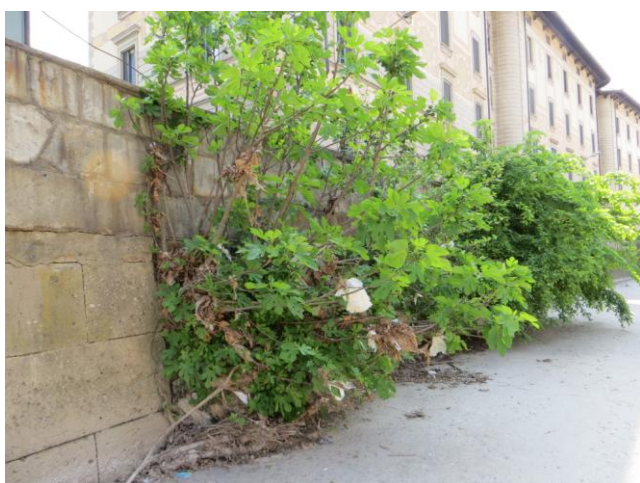
Si tratta di un tipo di degrado che sta a indicare la presenza di macroflora, frequente soprattutto in ambienti caratterizzati da umidità relativa alta con presenza di sufficienti fonti luminose, così da consentire l'attività foto sintetica, e con presenza sul substrato di materiale organico. Questo fenomeno della vegetazione infestante ha origine allorché, sulle superfici esterne, sono presenti fessurazioni o cavità dove si possono depositare le spore ed i semi.

Presenza di vegetazione - Spalto Piodo

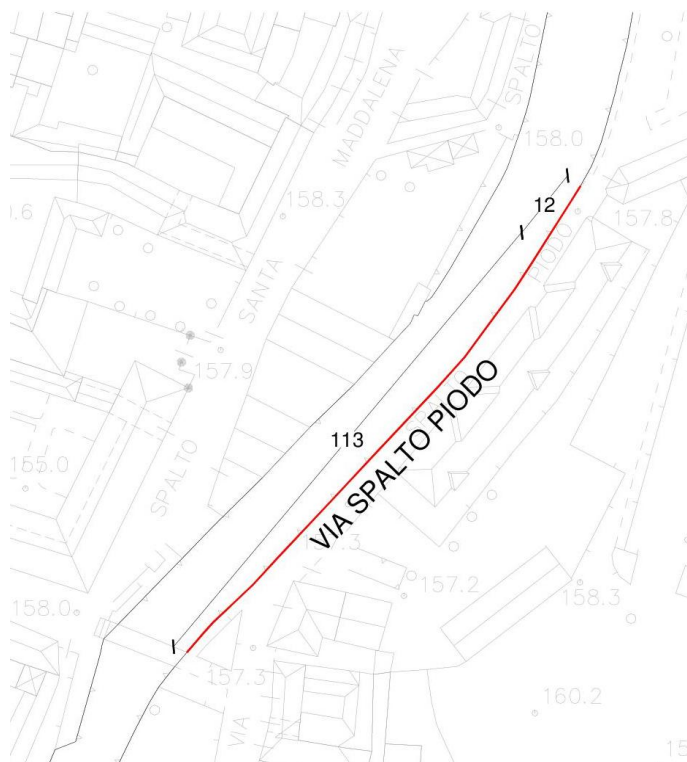
Strutturalmente il manufatto è lungo 125 m ed è composto in altezza da due parti distinte: la parte inferiore dell'argine è costituita da blocchi irregolari di ceppo lombardo giuntati a malta, mentre la parte superiore del parapetto è realizzato con tre file di pietre sovrapposte e giuntate con malta. Le due parti inferiore e superiore sono tra loro separate da una fila di laterizi pieni faccia a vista. La sommità è rifinita con una copertina in cemento armato. Il fronte verso la strada coincide con la parte superiore in pietra, ma rivestito con intonaco cementizio.

Sul fronte verso il fiume, i primi 12 m a monte sono in pessime condizioni conservative: la presenza di folta vegetazione cresciuta nella muratura e la perdita di materiale dai giunti di malta hanno provocato ingenti fessurazioni che si ripercuotono sulla stabilità statica dell'argine e provocano notevoli infiltrazioni d'acqua durante le piene con conseguente allagamento della carreggiata. Al momento è stato posto un temporaneo tamponamento con sacchi e sono stati fatti rappezzi in malta cementizia sul lato strada in corrispondenza delle maggiori fessurazioni. I successivi 113 m oggetto d'intervento non hanno gravi forme di degrado, se non la disgregazione puntuale dei giunti di malta, la presenza diffusa di deposito superficiale e colature e sporadiche fessurazioni.

Sul fronte verso la strada, l'intonaco cementizio presenta deposito superficiale e patina biologica diffusi che hanno alterato la tinta e la texture originali, insieme a colature laddove è degradata la copertina. Vi è inoltre la presenza di numerosi rappezzi cementizi in corrispondenza di fessurazioni e distacco di materiale e fessurazioni diffuse che si diramano soprattutto lungo i giunti della muratura. In questo tratto sono presenti fenomeni di carbonatazione puntuale della copertina in calcestruzzo con perdita di materiale dovuti alla corrosione dei ferri dell'armatura ormai esposti agli agenti atmosferici. Presenza di deposito superficiale, colonizzazione e patina biologica diffusi.

SCHEDA TECNICA	Ricostruzione argine 12 m	SP01
Localizzazione	L'intervento riguarda i primi 12 m di muratura più a monte (a nord) e interessa l'intera altezza dell'argine (H 3 m), fronte verso il fiume.	
Materiali	Ceppo lombardo e giunti di malta (parte inferiore), laterizi e giunti di malta, pietre calcaree e giunti di malta (parte superiore).	
Degradi/alterazioni	I primi 12 m a monte sono in pessime condizioni conservative: la presenza di folta vegetazione cresciuta nella muratura e la perdita di materiale dai giunti di malta, hanno provocato ingenti fessurazioni che si ripercuotono sulla stabilità statica dell'argine e provocano notevoli infiltrazioni d'acqua durante le piene con conseguente allagamento della carreggiata. Al momento è stato posto un temporaneo tamponamento con sacchi e sono stati fatti rappezzi in malta cementizia sul lato strada in corrispondenza delle maggiori fessurazioni.

SCHEDA TECNICA	Pulitura e consolidamento 113 m – parte superiore	SP02
Localizzazione	L'intervento riguarda i 113 m di argine lungo via Spalto Piodo, a valle (a sud) rispetto all'area di smantellamento e ricostruzione dell'argine, fronte verso il fiume. A partire da circa 50 cm dal livello del fondo del fiume, per tutta la restante altezza della muratura (H. 3 m).	
Materiali	Ceppo lombardo e giunti di malta (parte inferiore), laterizi e giunti di malta, pietre calcaree e giunti di malta (parte superiore).	
Degradi/alterazioni	I 113 m oggetto d'intervento non hanno gravi forme di degrado, se non la disgregazione puntuale dei giunti di malta, la presenza diffusa di deposito superficiale e presenza di vegetazione inferiore, colature dovute al degrado della copertina soprastante e sporadiche fessurazioni.	
Intervento Disinfestazione della vegetazione fortemente radicata Disinfestazione della vegetazione scarsamente radicata Rimozione di materiali incoerenti Pulitura di materiali lapidei	L'intervento conservativo prevede la pulitura, la stilatura dei giunti degradati e il consolidamento di eventuali fessurazioni. 1. Previo sfoltimento dell'apparato fogliario con mezzi manuali (forbici da pota e falcetti), utilizzo di adeguato prodotto biocida da applicarsi sulla vegetazione superiore fortemente radicata tramite iniezioni localizzate sul fusto e se possibile sulle radici: la scelta dell'erbicida e del metodo di applicazione varia in funzione del tipo, della grandezza e della diffusione della pianta. Dopo 15 giorni verrà verificata l'efficacia del trattamento ed, eventualmente, si provvederà ad una nuova applicazione del prodotto. Ad essiccazione avvenuta verranno estirpati gli apparati radicali, con mezzi manuali in modo da non recare danneggiamenti al paramento murario. 2. La vegetazione scarsamente radicata verrà sottoposta a trattamento con diserbante totale applicato a spruzzo. Dopo 15 giorni verrà verificata l'efficacia del trattamento ed, eventualmente, si provvederà ad una nuova applicazione del prodotto. Ad essiccazione avvenuta verranno estirpati gli apparati radicali, con mezzi manuali in modo da non recare danneggiamenti al paramento murario. 3. Rimozione puntuale e accurata delle parti di materiale ammalorato e distaccato o parzialmente distaccato dal supporto, compresa la scarnitura delle vecchie malte (se irreversibili) con l'onere della salvaguardia dei tratti in cui sia possibile un intervento conservativo; intervento da effettuarsi manualmente utilizzando scalpelli di piccole dimensioni ed evitando accuratamente di intaccare il materiale sano. 4. Pulitura di superfici in materiale lapideo con idrogetto o sistema a bassa pressione (0,5 - 1,5 bar) a vortice rotativo elicoidale (sistema Jos) con un consumo medio di acqua che varia dai 10 - 60 litri/ora, impiegando un inerte neutro con granulometria finissima (5-300) e durezza (2,5-3 mohs); senza l'ausilio di prodotti chimici. Pulitura di tipo meccanico/bruschiatura per la rimozione dei depositi più consistenti, utilizzando anche bisturi e martelline. Spazzolatura e lavaggio con

SCHEDA TECNICA	Pulitura e consolidamento 113 m – parte inferiore	SP03
Localizzazione	L'intervento riguarda l'argine lungo via Spalto Piodo, fronte verso il fiume, per l'altezza di 50 cm dal fondo.	
Materiali	Ceppo lombardo e giunti di malta.	
Degradi/alterazioni	L'area oggetto di intervento coincide con la parte più erosa dal passaggio delle acque. Questo ha portato al verificarsi di una particolare disgregazione dei giunti di malta creando notevoli soluzioni di continuità nella muratura. Presenza diffusa di deposito superficiale incoerente.	
Intervento	L'intervento conservativo prevede la pulitura, la stilatura dei giunti degradati e il consolidamento delle soluzioni di continuità nella muratura.	
Disinfestazione della vegetazione scarsamente radicata	1. La vegetazione scarsamente radicata verrà sottoposta a trattamento con diserbante totale applicato a spruzzo. Dopo 15 giorni verrà verificata l'efficacia del trattamento ed, eventualmente, si provvederà ad una nuova applicazione del prodotto. Ad essiccazione avvenuta verranno estirpati gli apparati radicali, con mezzi manuali in modo da non recare danneggiamenti al paramento murario.
