AIPO
Agenzia Interregionale per il fiume Po

Oggetto **(MB-E-1) - Lavori di sistemazione idraulica lungo il fiume Lambro nel centro abitato di Monza in Comune di Monza (MB) - LOTTO 1**

Fase progettuale	Allegato n.	n. dis.
PROGETTO DEFINITIVO ED ESECUTIVO	A-01-00	42724
		Scala /
Titolo	Data	
Relazione generale	Novembre 2015

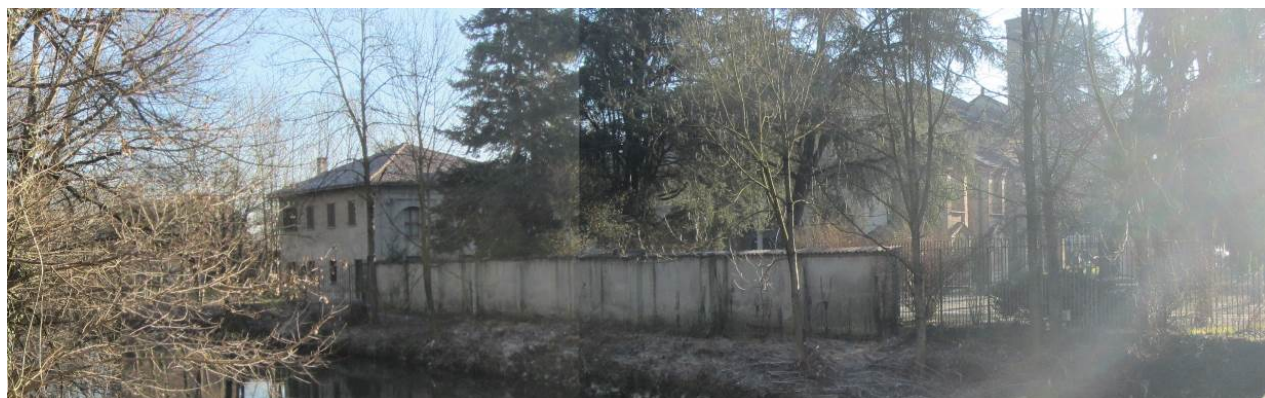
Figura 4 – Vista dal ponte di via Montecassino del muro spondale esistente posto a difesa della Basilica delle Grazie

Occorre pertanto ripristinare la continuità del muro spondale al fine di garantire un'efficace protezione idraulica del Santuario e delle aree circostanti, poiché attualmente l'acqua che fuoriesce in sinistra idraulica (come accaduto durante il recente evento di piena del Novembre 2014) oltre ad occupare il piazzale antistante la Basilica scorre lungo le vie Montecassino, Annoni e Toti recando notevoli disagi e allagamenti alla città.

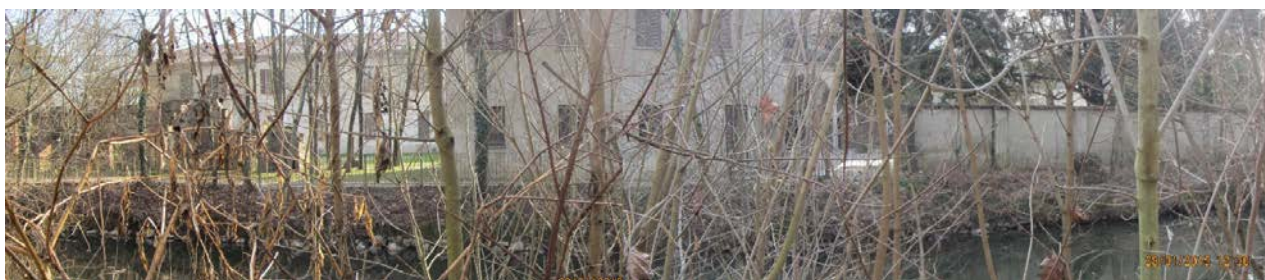
Figura 5 – Vista dalla sponda destra del muro spondale esistente posto a difesa della Basilica delle Grazie, e della cancellata che interrompe la continuità del muro stesso

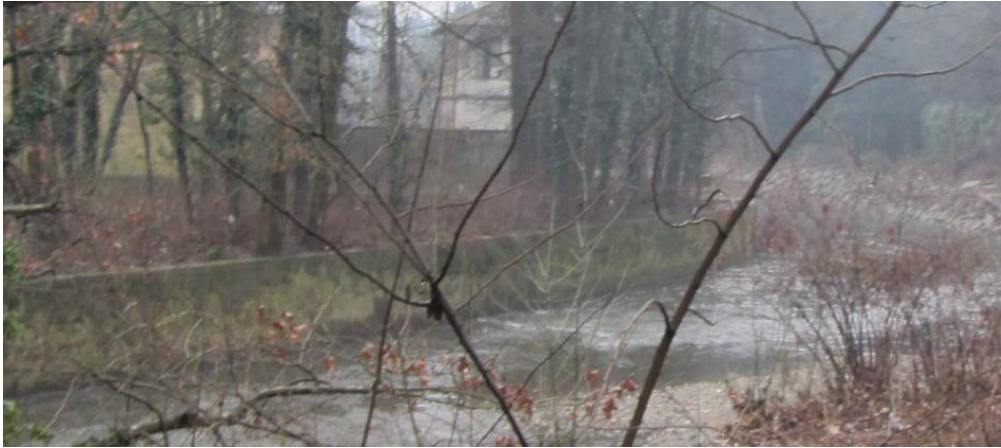
A valle del ponte di via Cantore (sezione LA96.1) e fino alla via Fabio Filzi, la sponda sinistra è presidiata da un muro spondale (figura 6), la cui sommità è a quota 161.40 m slm, che tuttavia risulta sormontabile dal livello di piena duecentennale, posto intorno a quota 161.70 m slm in questo tratto.

Figura 6 – Vista del muro spondale esistente in sinistra idraulica a valle del ponte di via Cantore

Come avvenuto anche durante l'evento di piena del Novembre 2014 l'acqua allaga l'area in sinistra e prosegue in via Santuario delle Grazie Vecchie, percorrendola talvolta anche verso monte, se l'energia le consente di superare via Cantore. Occorre pertanto innalzare il muro spondale esistente per difendere le aree in sinistra idraulica.

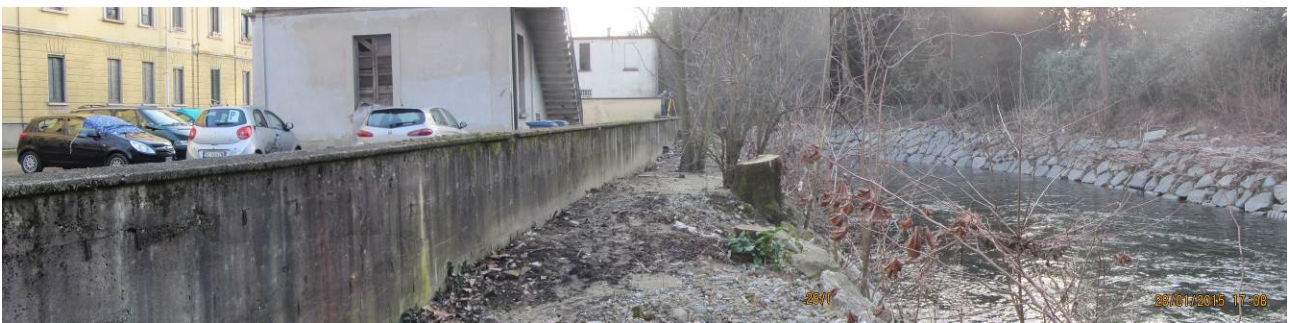
Tra il confine dell'area allagabile e la via Filzi è presente un altro muro (figura 8), la cui sommità è a quota 162.50, e pertanto non risulta sormontabile dal livello di piena duecentennale.

Figura 8 – Vista del muro spondale esistente in SX idraulica, posto tra il ponte di via Cantore e Via Filzi

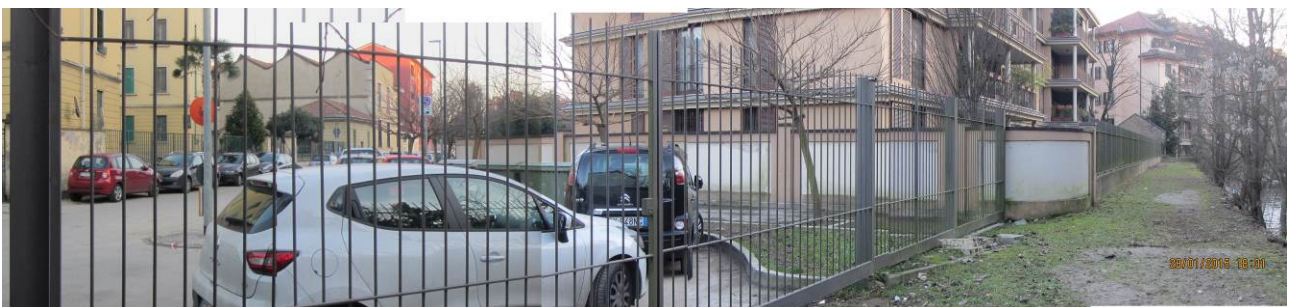
Tale muro risulta interrotto al termine di via Filzi (Figura 9) dove è presente una cancellata di accesso al fiume, occorre dare continuità a tale difesa per evitare possibili esondazioni lungo la via Filzi stessa.

Figura 9 – Vista della cancellata esistente al termine di Via Filzi, a interruzione del muro spondale presente in sponda sinistra

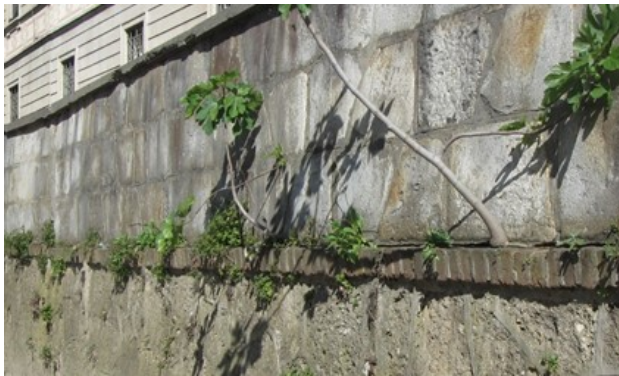
Il muro arginale posto in sponda sinistra lungo la Via Spaldo Piodo (figura 10a) presenta numerose fessure (figura 10b), sia lungo la superficie di contatto tra la parte bassa del muro e la parte più alta (realizzata come innalzamento del muro sottostante), sia tra i conci di pietra costituenti il muro stesso. Tali fessure sono state causate dalla progressiva rimozione della malta per effetto dell'azione erosiva dell'acqua durante gli eventi di piena, e potrebbero compromettere la stabilità stessa del muro spondale durante eventi di piena significativi. Occorre pertanto intervenire e risanare tale struttura per assicurare la corretta tenuta idraulica lungo tutta la sponda sinistra.

Figura 10a - Vista del muro arginale sinistro lungo via Spalto Piodo

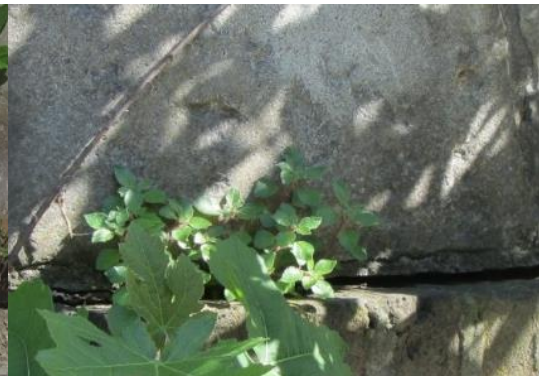
Figura 10b – Particolare della fessura presente alla base del rialzo del muro spondale

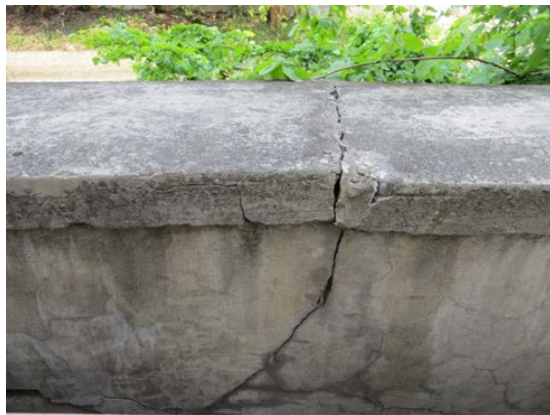
Figura 11a – Vista di una crepa lungo la copertina e la parte intonacata del muro

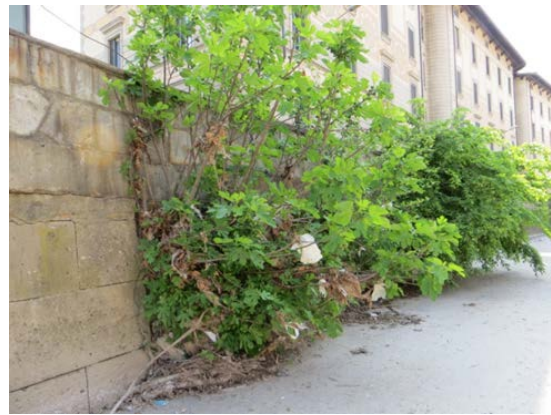
Figura 11b – Vista della vegetazione infestante il muro

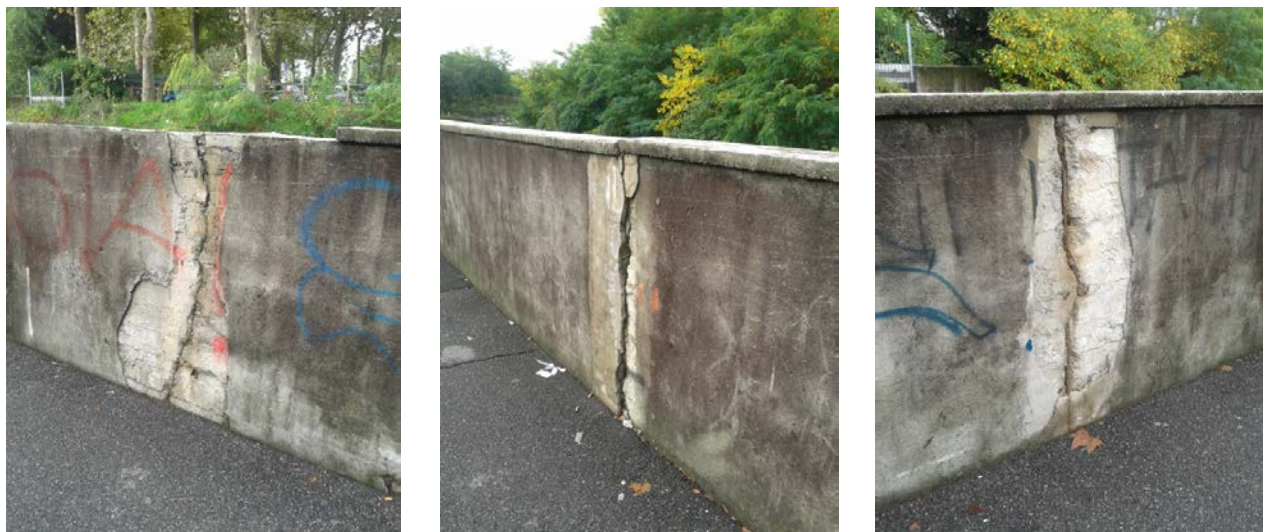
Il muro spondale in sinistra idraulica parallelo a via Ghilini presenta alcune crepe, dalle quali trafila acqua durante gli eventi di piena: occorre pertanto intervenire per sigillare tali crepe e ripristinare la tenuta idraulica del muro spondale.

Figura 12 – Vista delle crepe presenti lungo il muro spondale di Via Ghilini

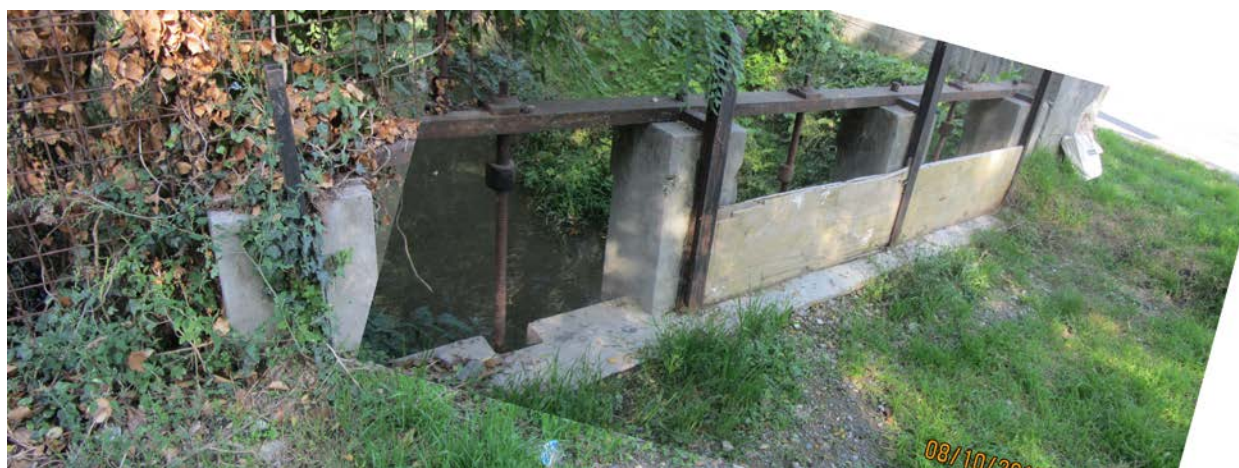
Durante gli eventi di piena il livello idrico del Lambro può superare la sommità del manufatto di regolazione e l'acqua può raggiungere le aree limitrofe: occorre pertanto adeguare la difesa spondale per evitare allagamenti.

Figura 13 – Vista del manufatto di regolazione sulla Roggia Lupa

Affinché il livello di piena sia contenuto con adeguato franco anche lungo la sponda sinistra del Lambro si rende necessario rialzare leggermente (mediante di circa 50 cm) il terreno posto a lato del ciglio della scarpata ricollocando l'attuale recinzione al termine dell'intervento.

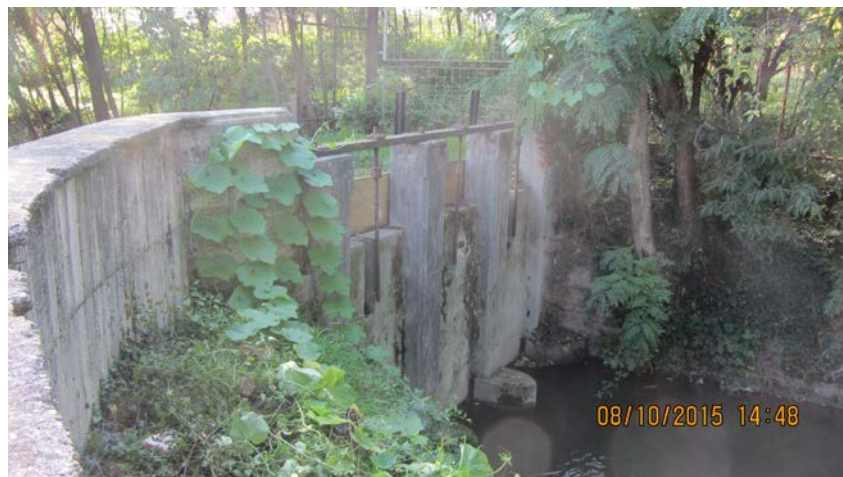
Figura 14 - Vista del manufatto di regolazione sulla Roggia Lupa dal lato interno dal quale si nota l'assenza delle paratoie

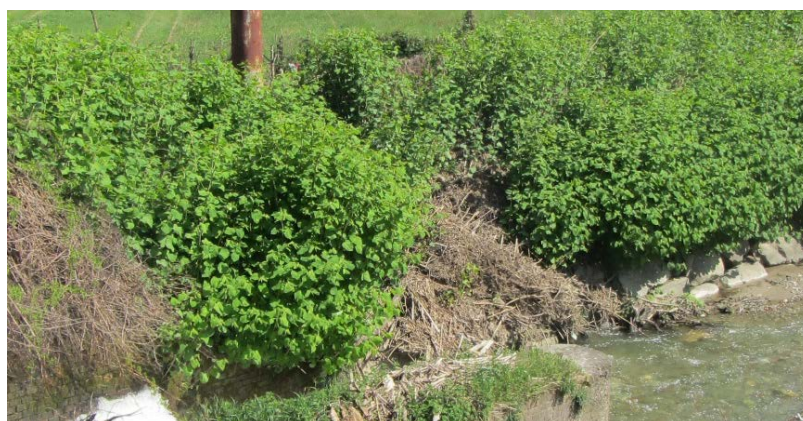
Lungo il tratto posto a valle della confluenza del Lambretto nel Lambro è presente una criticità immediatamente a valle del pontecanale Villoresi: lungo la sponda sinistra la difesa spondale in massi risulta interrotta nella parte sommitale dell'argine, e in questo punto la corrente ha eroso parzialmente l'argine stesso, rendendo la sponda sormontabile. Occorre quindi ripristinare la difesa in massi.

Figura 15 – Vista della falla arginale lungo la sponda sinistra a valle del Pontecanale Villoresi

L'intervento consiste nel dare continuità ad un tratto di argine danneggiato a causa dell'azione erosiva della corrente di piena. Si dovrà provvedere a ripristinare la continuità arginale con l'apporto di terreno in seguito compattato, e dovranno essere collocati dei massi di peso superiore a 3 ton a completamento della difesa spondale già presente lungo il tratto.

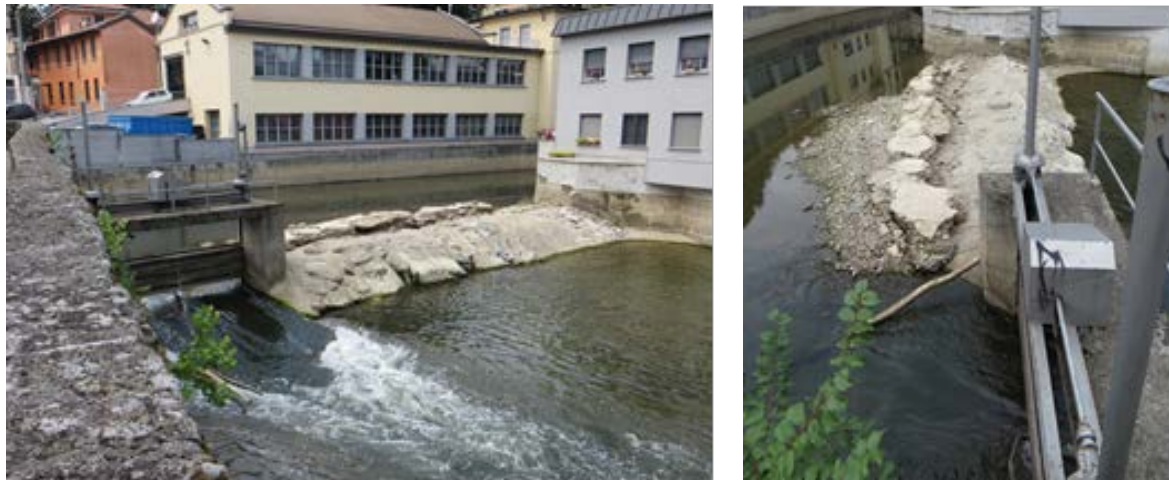
Attualmente si riscontra a monte della traversa, un agglomerato di blocchi di calcestruzzo e pietre, misto a ciottoli, separato rispetto alla struttura della traversa; l'azione erosiva dell'acqua ha rimosso parte del rivestimento in massi che era stato collocato a seguito dell'intervento del 2013.

Figura 19 – Vista frontale (a sinistra) e laterale (a destra) della traversa di derivazione del Lambretto

L'intervento verrà effettuato a fronte della messa a secco della zona, realizzata mediante la posa di blocchi di calcestruzzo prefabbricati, e consiste nel consolidamento delle parti decoese e disgregate a monte e a valle della traversa attraverso le seguenti attività:

1. Pulitura dell'area a monte della traversa eliminando tutti i materiali incoerenti, i ciottoli e i detriti trasportati dal fiume.
2. Ripristino delle parti distaccate della traversa tramite applicazione di massi e malta monocomponente tissotropica fibrorinforzata a ritiro compensato e resistente ai solfati. Potrà essere additivata con additivo stagionante in grado di ridurre il ritiro idraulico e la formazione di microfessurazioni. Questo permetterà di stabilizzare la struttura aumentando la rigidezza e la resistenza alle sollecitazioni.

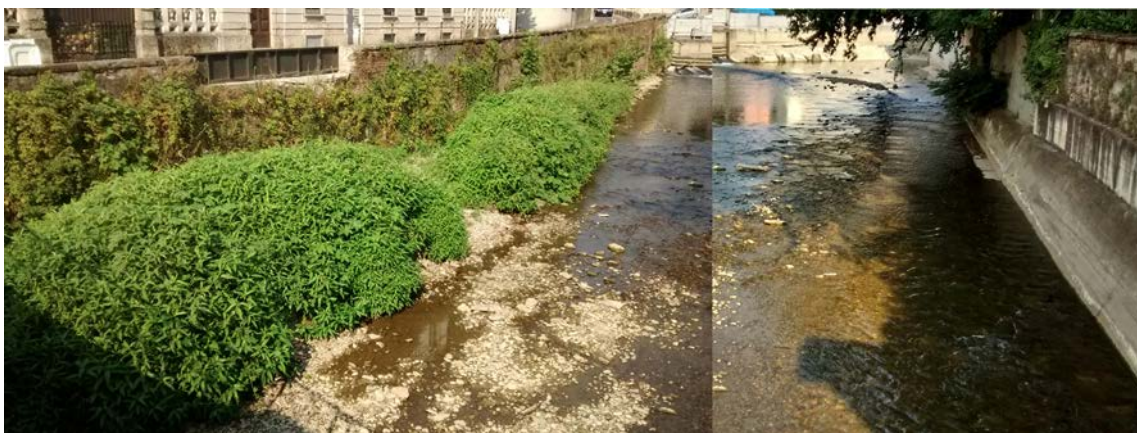
A valle della traversa sul lambretto, fino al ponte di via Annoni è presente una zona di deposito di materiale ghiaioso e ciottoloso, sul quale si è nel tempo sviluppata della vegetazione infestante. La presenza di tale materiale costituisce un ostacolo al regolare deflusso delle acque, e pertanto se ne prevede l'asportazione.

Figura 20 – Vista dal ponte di via Annoni dell'alveo del Lambretto, sulla sinistra il deposito di materiale da rimuovere

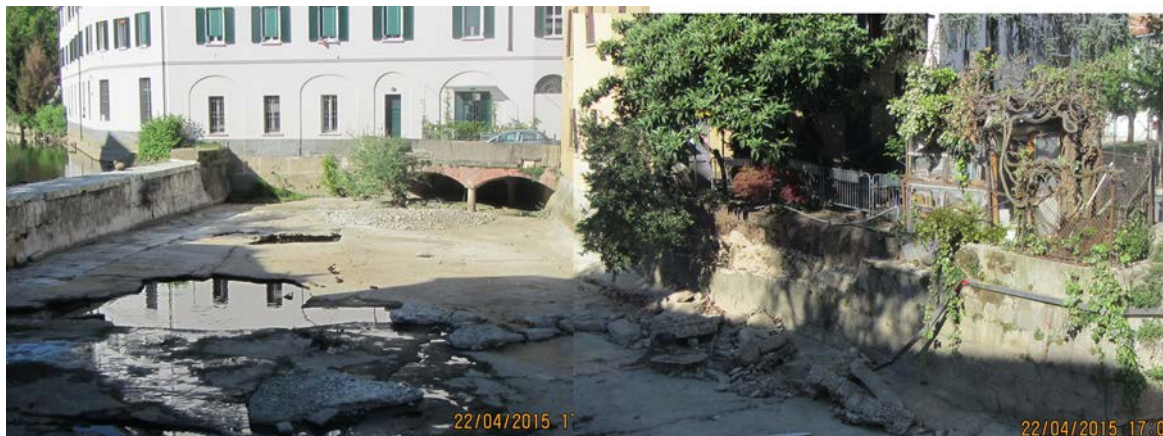
Nel tratto compreso tra la traversa di San Gerardino e il ponte di via De Amicis il fondo alveo presenta un forte deterioramento e danneggiamento del rivestimento in calcestruzzo, come illustrato nella figura seguente:

Figura 21 – Vista dal ponte di via De Amicis del fondo alveo a valle della traversa di San Gerardino

L'intervento di progetto prevede la demolizione e rimozione dell'esistente rivestimento del fondo alveo in calcestruzzo, e il rifacimento dello stesso su tutta la superficie compresa tra la traversa e il ponte.

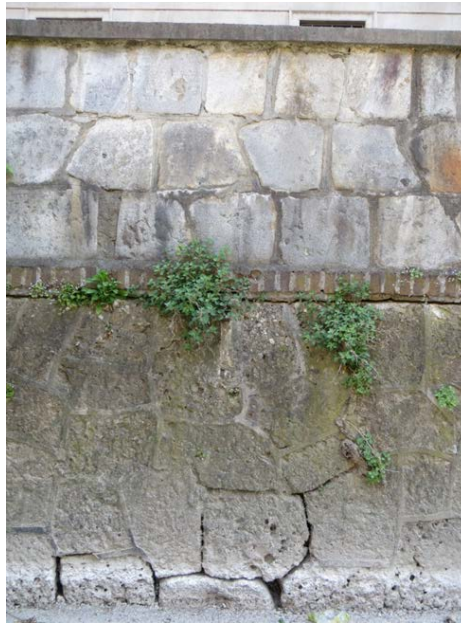
Il muro spondale lungo la via Spalto Podo si estende per 123 m ed è composto in altezza da due parti distinte: la parte inferiore della sponda è costituita da blocchi irregolari di ceppo lombardo tenuti insieme da giunti di malta, mentre la parte superiore del parapetto è realizzato con tre file di pietre sovrapposte e giuntate con malta. Le due porzioni sono tra loro separate da una fila di laterizi pieni faccia a vista; la sommità è rifinita con una copertina in cemento armato e il fronte verso la strada coincide con la parte superiore in pietra, ma rivestita con intonaco cementizio, come mostrato nella figura seguente.

Figura 23 – Vista del muro di via Spalto Piodo

I primi 12 m a monte sono in pessime condizioni conservative: la presenza di folta vegetazione cresciuta nella muratura e la perdita di materiale dai giunti di malta hanno provocato ingenti fessurazioni che si ripercuotono sulla stabilità statica dell'argine e provocano notevoli infiltrazioni d'acqua durante le piene con conseguente allagamento della carreggiata della strada. Al momento è stato posto un temporaneo tamponamento con sacchi di sabbia e sono stati fatti rappezzi in malta cementizia sul lato strada in corrispondenza delle maggiori fessurazioni.

I successivi 113 m oggetto d'intervento non hanno gravi forme di degrado, se non la disgregazione puntuale dei giunti di malta, la presenza diffusa di deposito superficiale e colature e sporadiche fessurazioni.

Nel tratto successivo di 123 m l'intonaco cementizio presenta deposito superficiale e patina biologica diffusi che hanno alterato la tinta e la texture originali, insieme a colature laddove è degradata la copertina. Vi è inoltre la presenza di numerosi rappezzi cementizi in corrispondenza di fessurazioni e distacco di materiale e fessurazioni diffuse che si diramano soprattutto lungo i giunti della muratura. In questo tratto sono presenti fenomeni di carbonatazione puntuale della copertina in calcestruzzo con perdita di materiale dovuti alla corrosione dei ferri dell'armatura ormai esposti agli agenti atmosferici. Presenza di deposito superficiale, colonizzazione e patina biologica diffusi.

Per i restanti 113 m di argine è prevista la pulitura dei materiali lapidei in opera, la stilatura dei giunti di malta disgregati, il consolidamento di eventuali fessurazioni e la stuccatura laddove vi sia la perdita completa del giunto di malta. Sono previste integrazioni con nuovi conci, in caso di materiale ammalorato.

Per il primo tratto di 12 metri del muro, dove viene effettuato l'intervento di rimozione della muratura, è prevista un'opera di sostegno della strada (con carico veicolare di 2° categoria) costituita da una berlinese in micropali a ridosso del muro d'argine, in micropali posti ad interasse di 0,4 m e della lunghezza di 6,5 m, realizzati con armatura Ø 219,1 di spessore 6,3, e collegati in testa con cordolo in C.A. sezione cm 60x60.

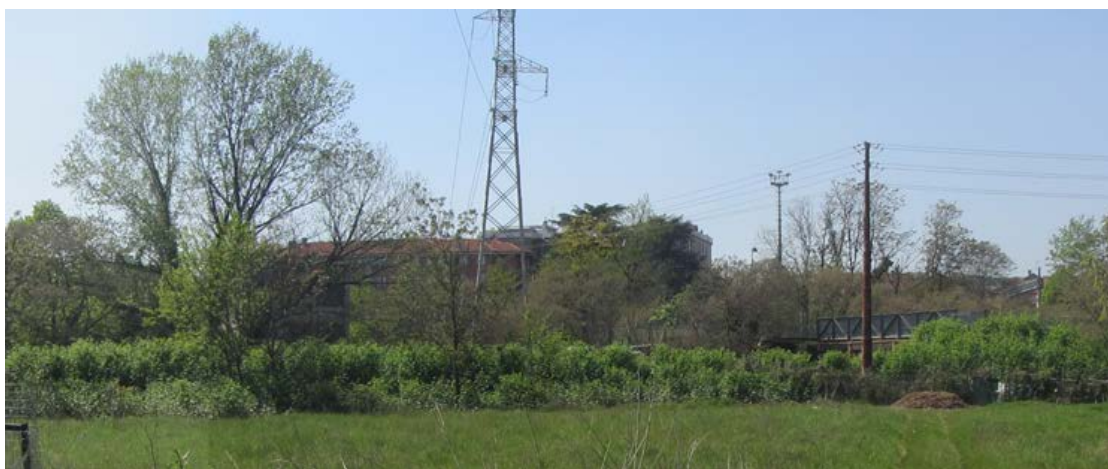
Infine in prossimità dell'argine sul quale si deve intervenire a valle del pontecanale Villoresi è presente un traliccio dell'alta tensione (come mostrato nell'immagine seguente), che non costituisce comunque interferenza con l'intervento da realizzare, e un palo della rete MT, attorno al quale non sono previste attività di scavo che ne possano compromettere la stabilità.

Figura 29 – Vista della zona di cantiere in prossimità del pontecanale Villoresi: si segnala la presenza di traliccio dell'alta tensione e palo della linea MT
