**Foto dell'intervento 2° tratto in sponda orografica destra nel Comune di Pieve Emanuele**

**Foto dell'intervento 1° tratto in sponda orografica sinistra a valle ponte S.P. N.28**

**nel Comune di Locate Triulzi località Moro di Locate**

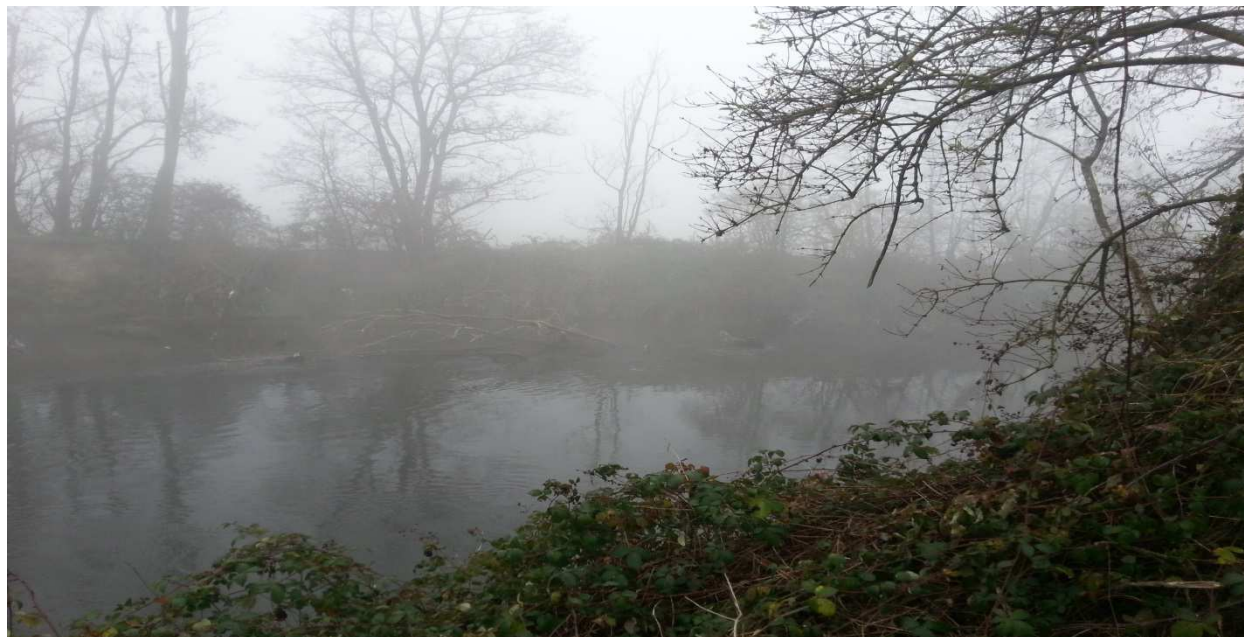
Tratto in forte erosione sponda destra

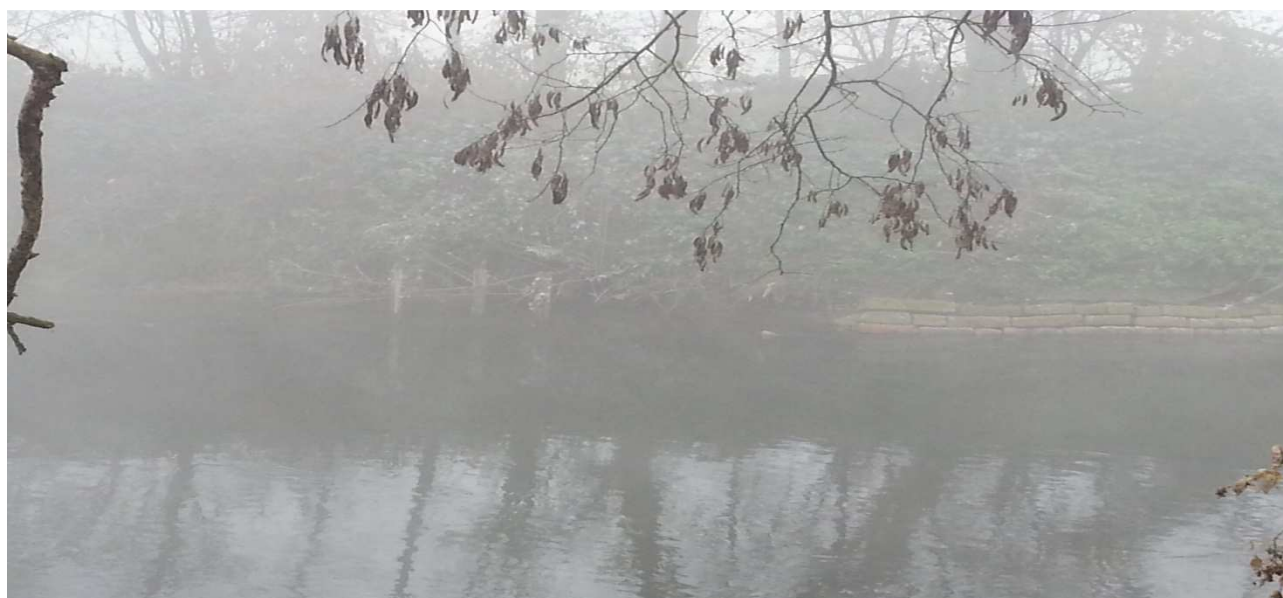
Sponda destra a monte del tratto eroso, difesa esistente

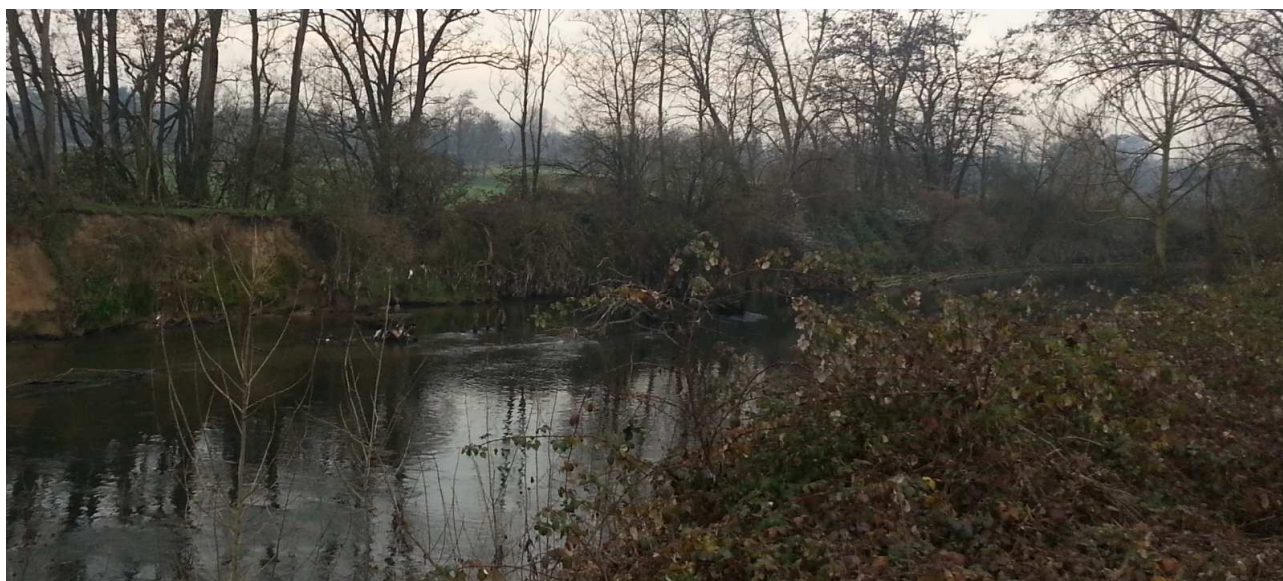
Sponda destra inizio dell'erosione spondale con sfiancamento del soprassoglio innescato dal crollo di alberature

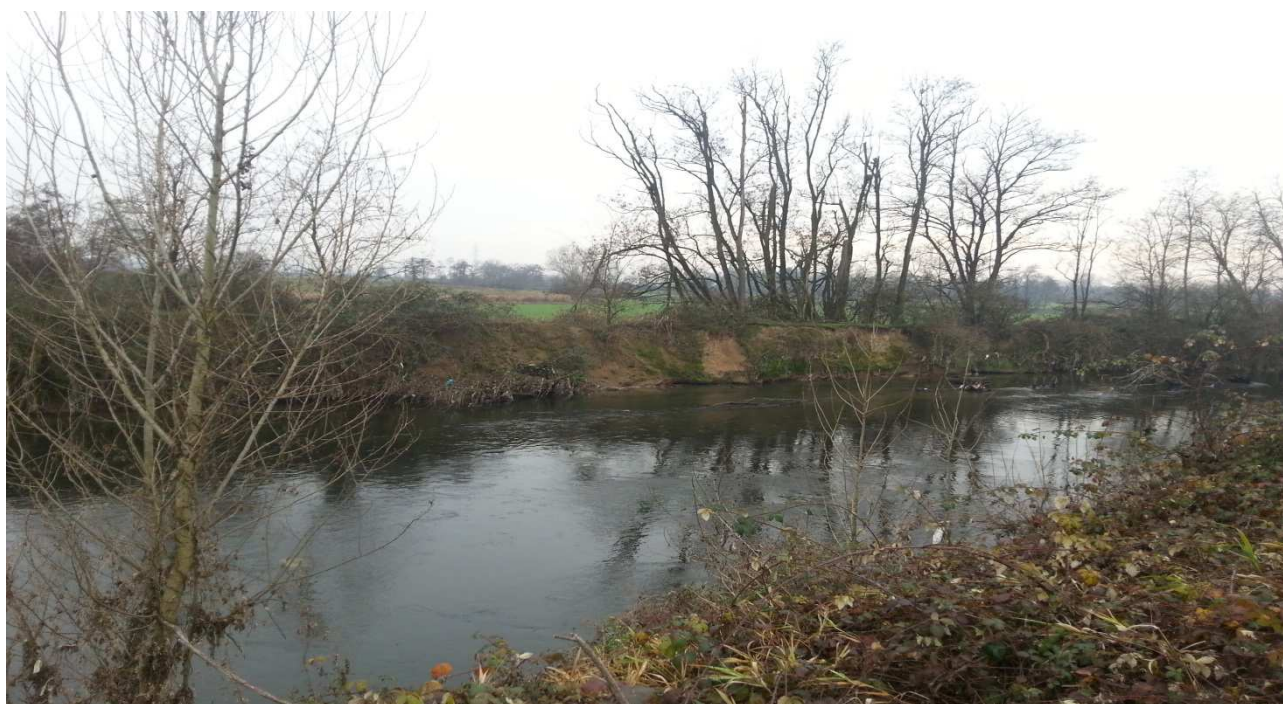
Sponda destra del tratto in erosione che si sviluppa per un tratto di circa 100metri

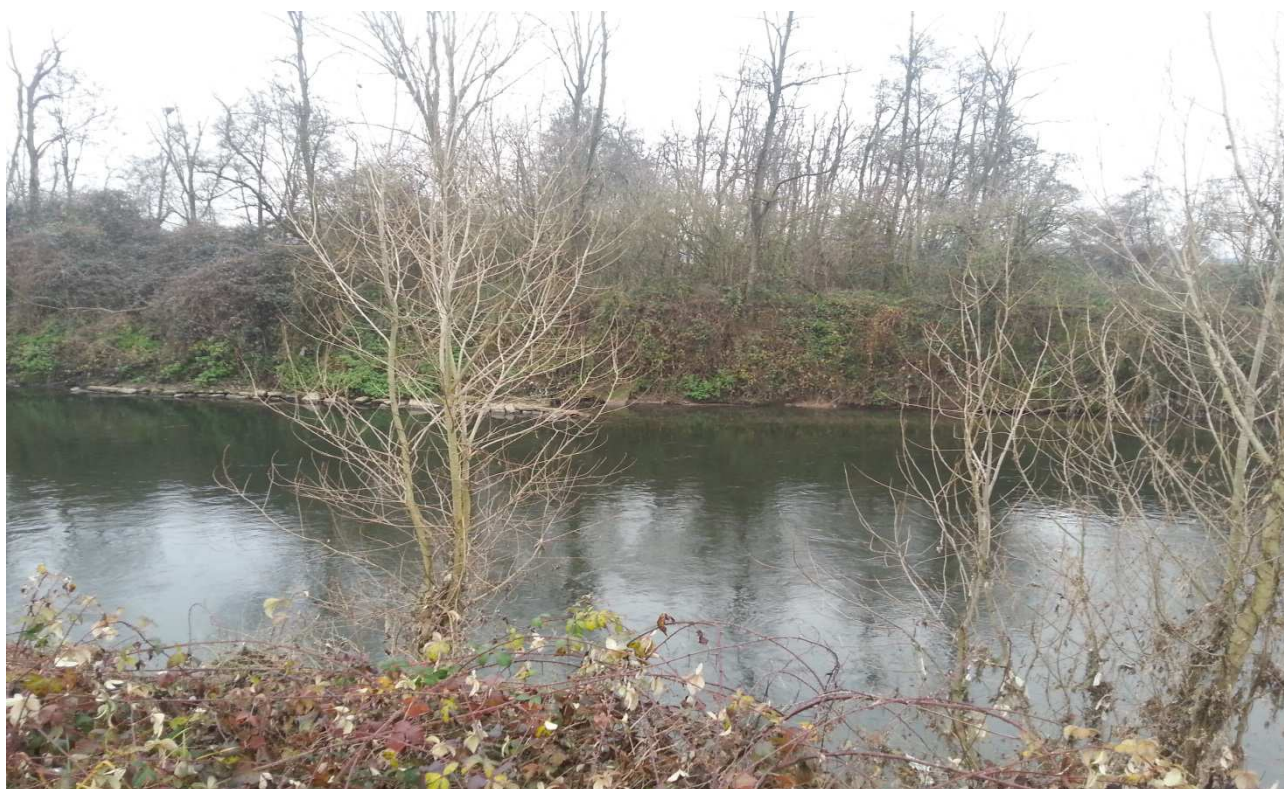
Sponda destra fine del tratto in erosione, con presenza della vecchia difesa spondale in crollo

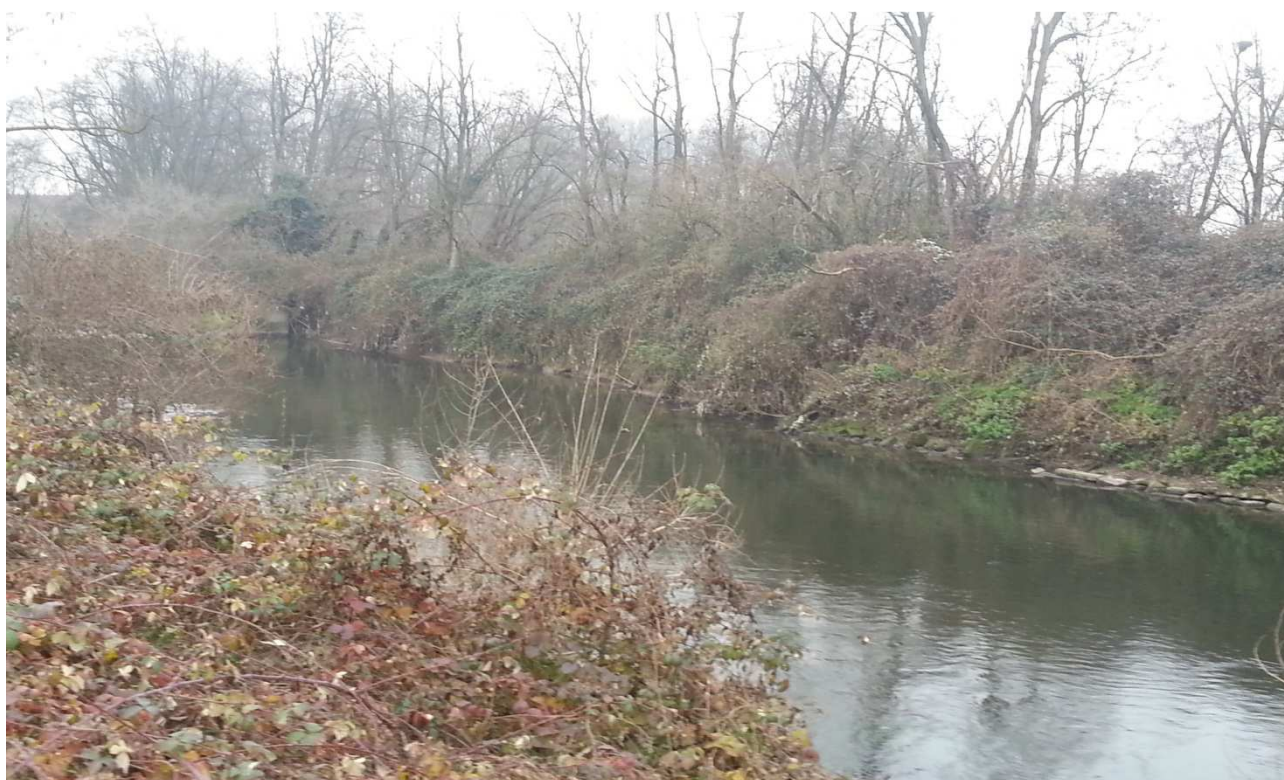
Tratto del soprassoglio spondale subito a valle dell'intervento con presenza della difesa spondale restante

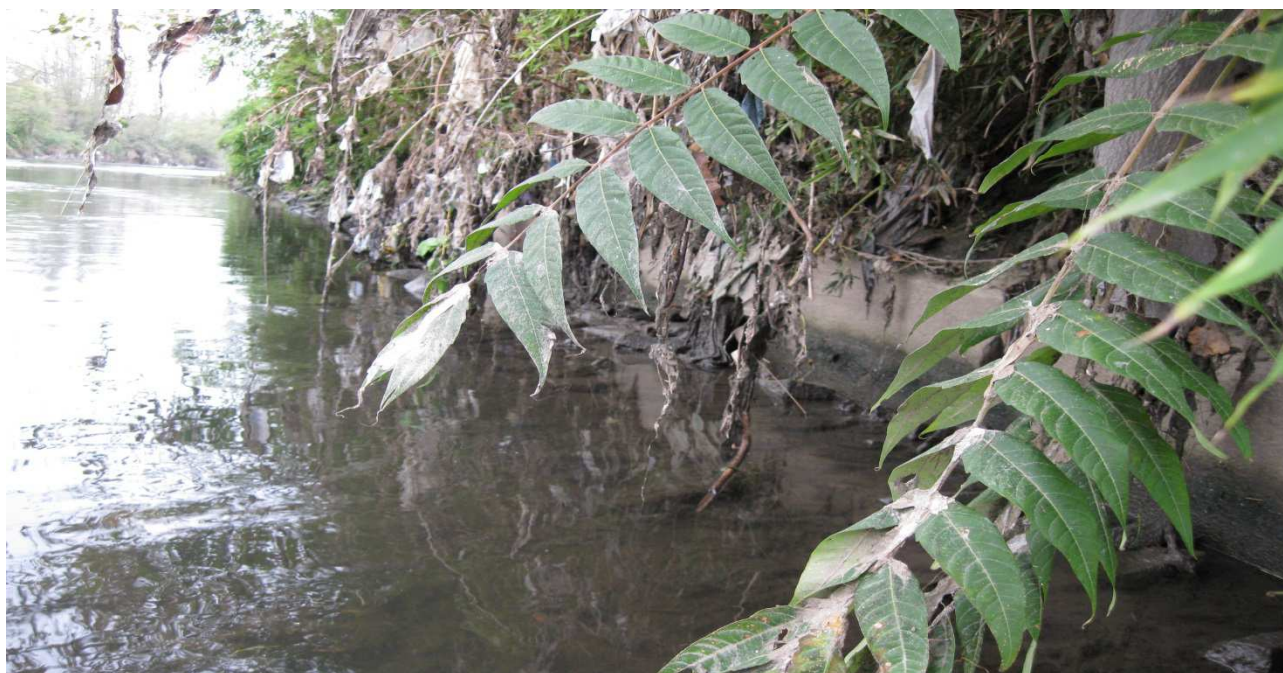
Sponda sinistra tratto con difesa spondale esistente

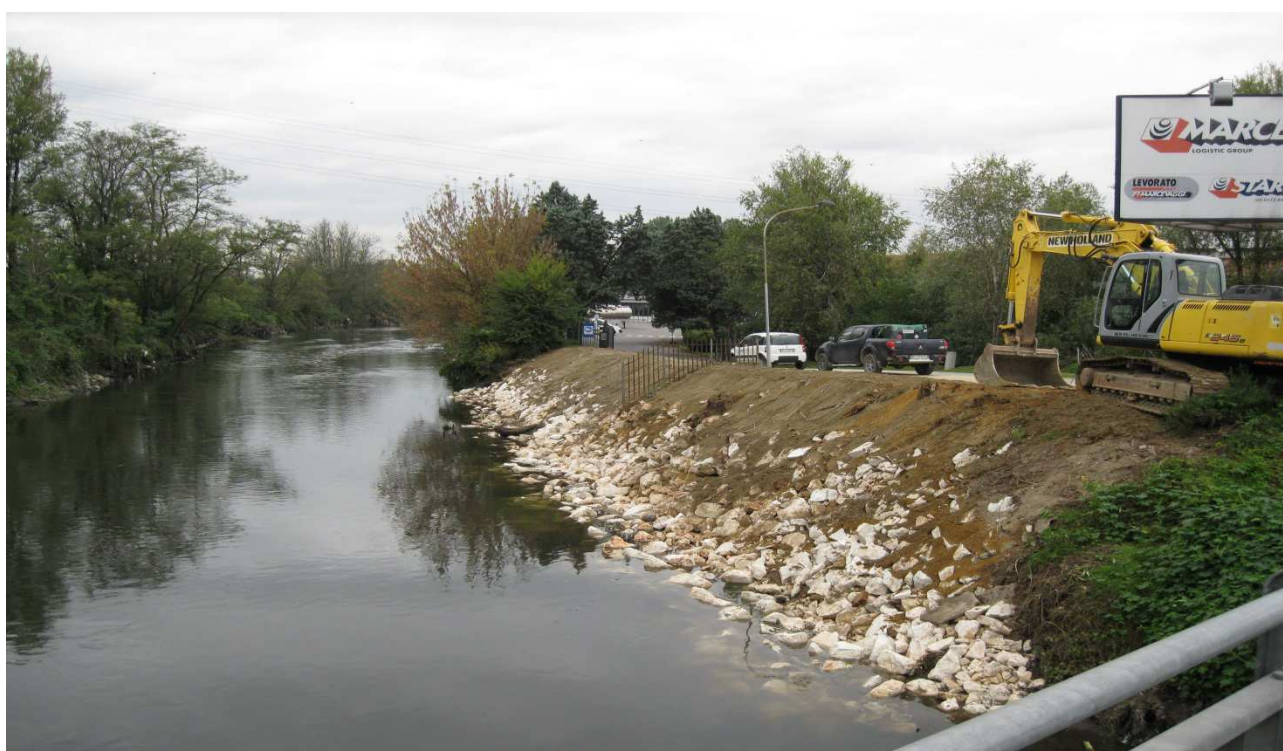
Sponda sinistra tratto subito valle, stessa tipologia d'intervento eseguita nel 2013
