Committente: AIPO Ufficio di Cremona
Torrente: COSIA
Comuni: Tavernerio e Como (CO)

**DOPPIA
BRIGLIA / SOGLIA**

Manufatto N°
01

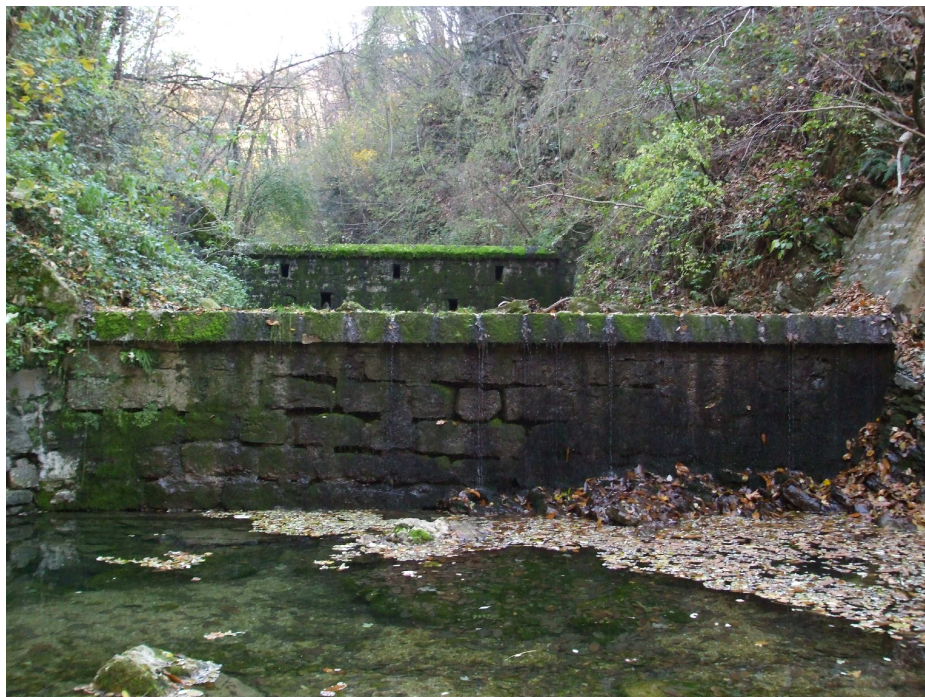
DOCUMENTAZIONE FOTOGRAFICA

DISSESTO STRUTTURALE:

- ☒ sì ☐ no

dissesto in sponda destra
