## Ufficio Operativo di Mantova

### Fiume Chiese

**MN-E-1225 Lavori di manutenzione straordinaria per il ripristino dell'argine destro del fiume Chiese in prossimità della foce degli affluenti Palpice e Cacciabella, mediante la ripresa delle rotte e dei smottamenti della traversa Campagnotti, in Comune di Acquanegra sul Chiese e in Comune di Asola.**

### PROGETTO ESECUTIVO

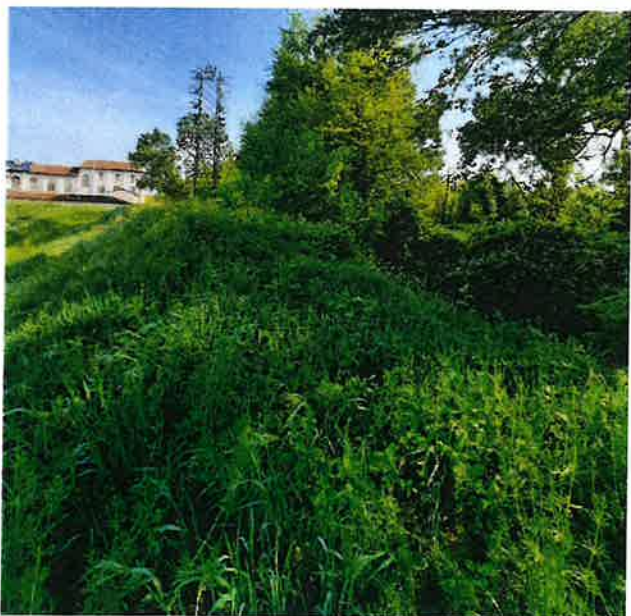
In seguito all'alluvione del 2010, in alcuni tratti furono realizzati a più riprese interventi di rialzo e ringrosso arginale. In Figura 1 è visibile la discontinuità nelle quote presente tra la porzione di argine già sistemato e quello ancora da rialzare, in prossimità del ristorante "La Filanda" in sponda destra del vaso Cacciabella in comune di Asola.

*Figura 1. Tratto terminale (lato a valle) della precedente sistemazione arginale*
