# **INTERVENTI DI MANUTENZIONE STRAORDINARIA DELLE CONCHE DI NAVIGAZIONE DELL' AREA CREMONESE**

**Manutenzione straordinaria del ponte annesso alla  
conca di accesso al Porto di Cremona**

## **PROGETTO ESECUTIVO**

**Relazione descrittiva  
generale**

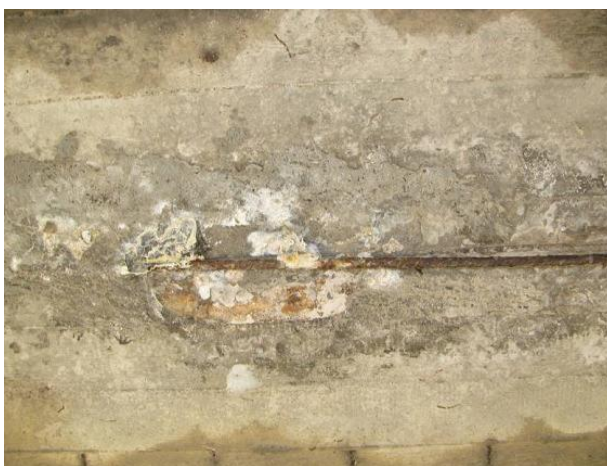
**CdD1**: nessun ammaloramento rilevabile nelle armature; le travi presentano al più il degrado superficiale tipico del calcestruzzo in opera da diversi decenni, eventualmente con armature lente scoperte, corrose o con le barre longitudinali di armatura disposte erroneamente all'esterno delle staffe trasversali;

Esempio di **CdD1** rilevato

Questi ammaloramenti non riducono attualmente le prestazioni dell'impalcato ma si ritiene necessario intervenire per evitare che il degrado superficiale del calcestruzzo progredisca.

Gli interventi proposti, applicati sistematicamente a gran parte di impalcati e travi (parte dei fondelli e parte delle superfici laterali), sono quelli tradizionali che prevedono la pulitura delle superfici delle travi, il ripristino delle porzioni di calcestruzzo ammalorate e delle eventuali armature lente scoperte per poi procedere all'applicazioni di vernici o impregnanti protettivi.

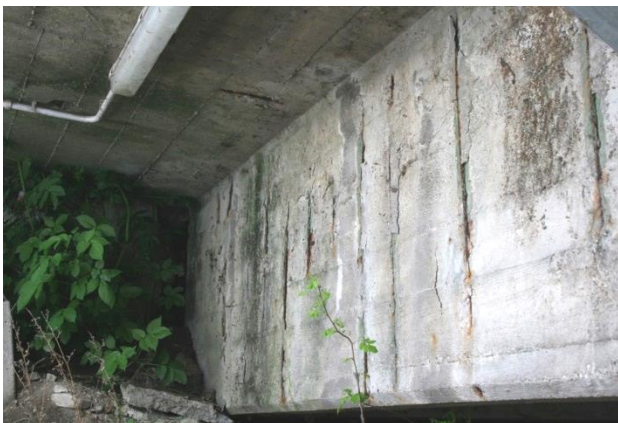
**CdD2**: sono presenti zone ove i ferri sono scoperti ma risultano aver mantenuto la sezione reagente;

Esempio di **CdD2** rilevato

In questo caso i ferri, nei punti ove sono state rilevate le difettosità, non sono aderenti al calcestruzzo a causa di imperfezioni nel getto dello stesso, per cui non sono più soddisfatte le verifiche a rottura per flessione, pur rimanendo le tensioni di esercizio coerenti con quelle ipotizzate nel progetto originale.

Per ripristinare il coefficiente di sicurezza a rottura richiesto dalle norme sarebbe necessario aggiungere armature in barre ordinarie da c.a., ma ciò è evidentemente difficile da realizzare, per cui si aggiungono piastre metalliche esterne al bulbo inferiore delle travi e ad esso rese solidali mediante connettore metallici opportunamente inghisati al calcestruzzo (vedi figura seguente).

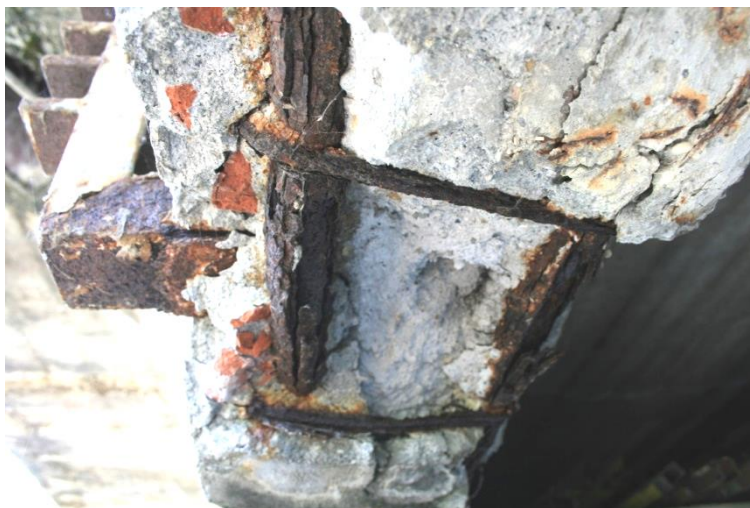
**CdD3**: i ferri, oltre che scoperti, risultano confinati solo parzialmente o privi totalmente di copriferro, inoltre i ferri presentano segni evidenti di corrosione;

Esempio di **CdD3** rilevato

Dal punto di vista statico questo caso è simile al precedente, ma gli interventi devono prevedere, in aggiunta, il ripristino delle armature principali corrose in maniera significativa.
