INTERVENTI DI MANUTENZIONE STRAORDINARIA DELLE
CONCHE DI NAVIGAZIONE DELL' AREA CREMONESE

Manutenzione straordinaria del ponte annesso alla
conca di accesso al Porto di Cremona

PROGETTO ESECUTIVO

Difettosità rilevate

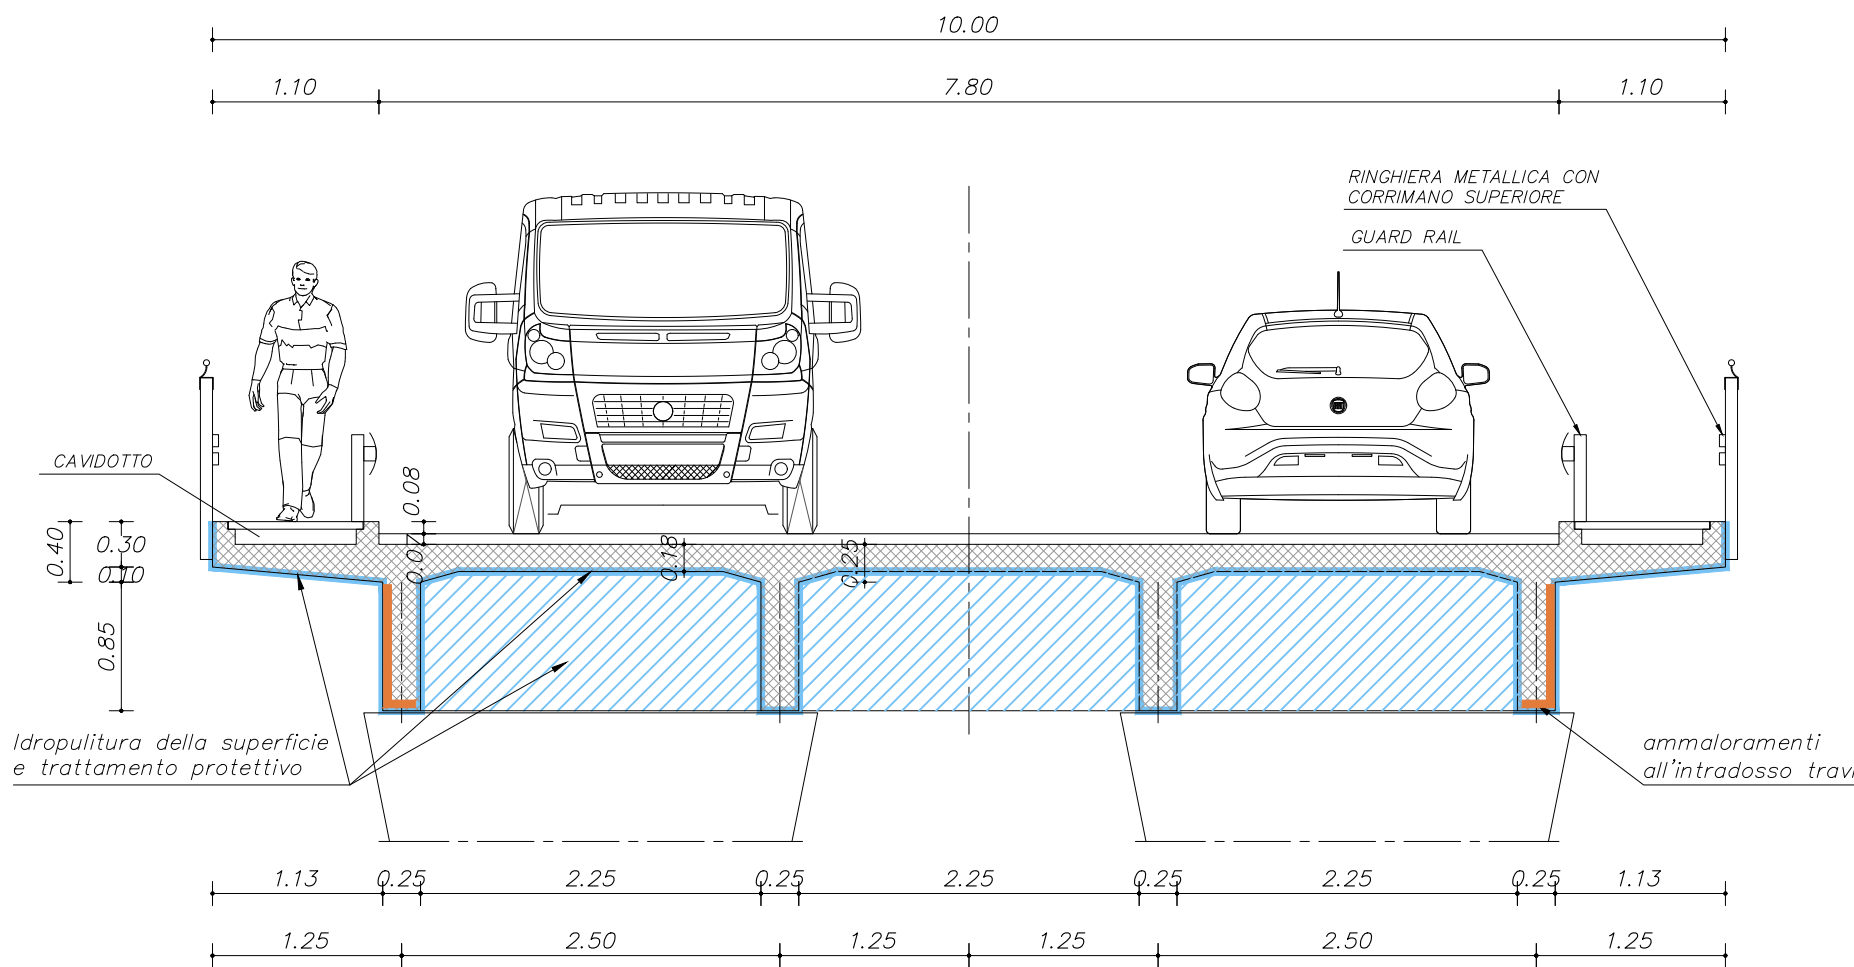
SEZIONE TRASVERSALE 1-1

- (A) ammaloramento superficiale calcestruzzo
- (B) deterioramento del copriferro, delle armature di pelle e creazione di vespai
