VIA PACE, 84 – 41033 –
CONCORDIA SULLA SECCHIA – (MO)

PROGETTO DI RIPARAZIONE CON MIGLIORAMENTO
SISMICO AI SENSI DELL'ART. 4 DELL'ALL. "E"
DELL'ORDINANZA 14 DEL 24/02/2014.

PROGETTO PRELIMINARE

RELAZIONE TECNICA

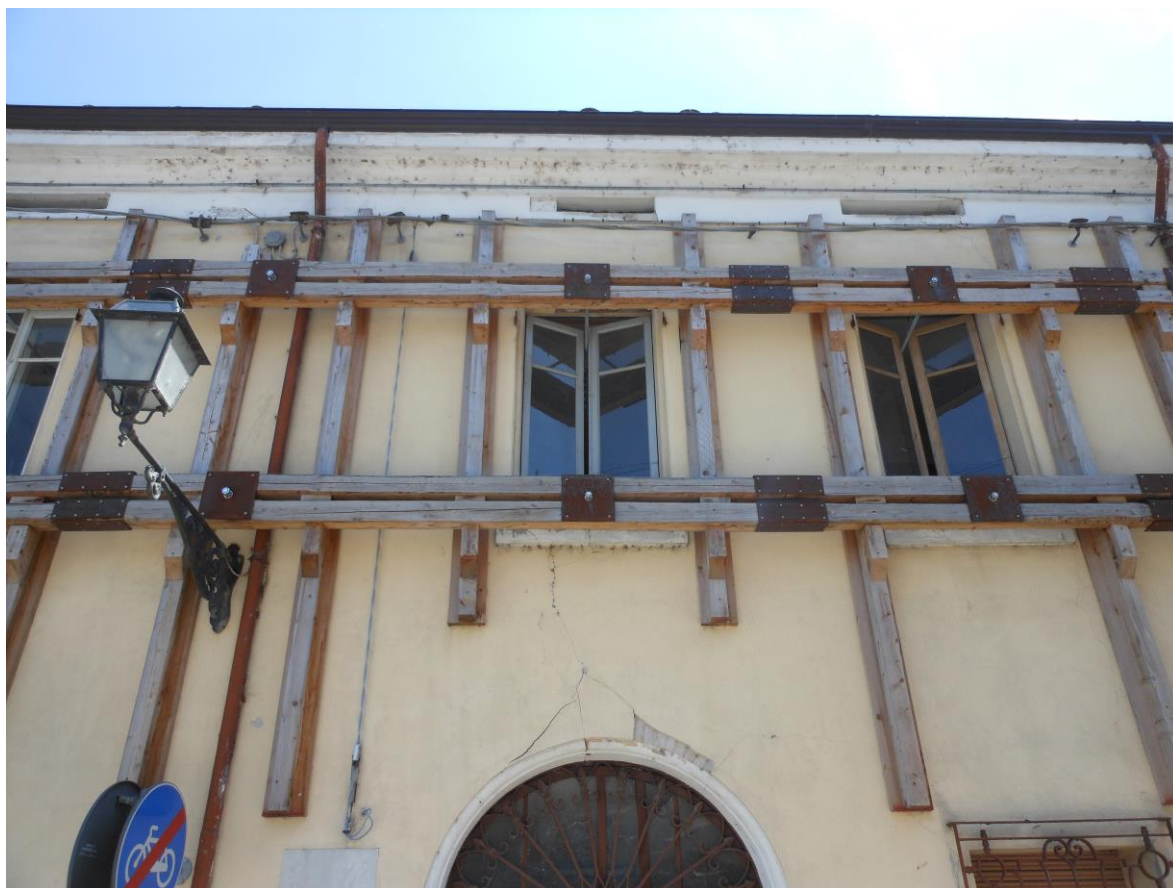
- Meccanismo di ribaltamento delle facciate sia su via Pace che sul cortile interno
- Lesioni verticali nelle fasce di piano delle facciate
- Lesioni a taglio sulle murature trasversali
- Lesione in chiave agli arconi del pianerottolo del vano scala e formazione di arco di rottura nella muratura del sottotetto soprastante
- Crollo delle paretine del vano scala nel sottotetto
- Lesioni sugli architravi delle aperture interne
- Lesioni diffuse nei soffitti in cannucciato e nei rivestimenti delle travi principali

Lesioni verticali in facciata

Risarcitura delle lesioni verticali nelle fasce di piano e quelle a taglio sulle murature portanti trasversali.

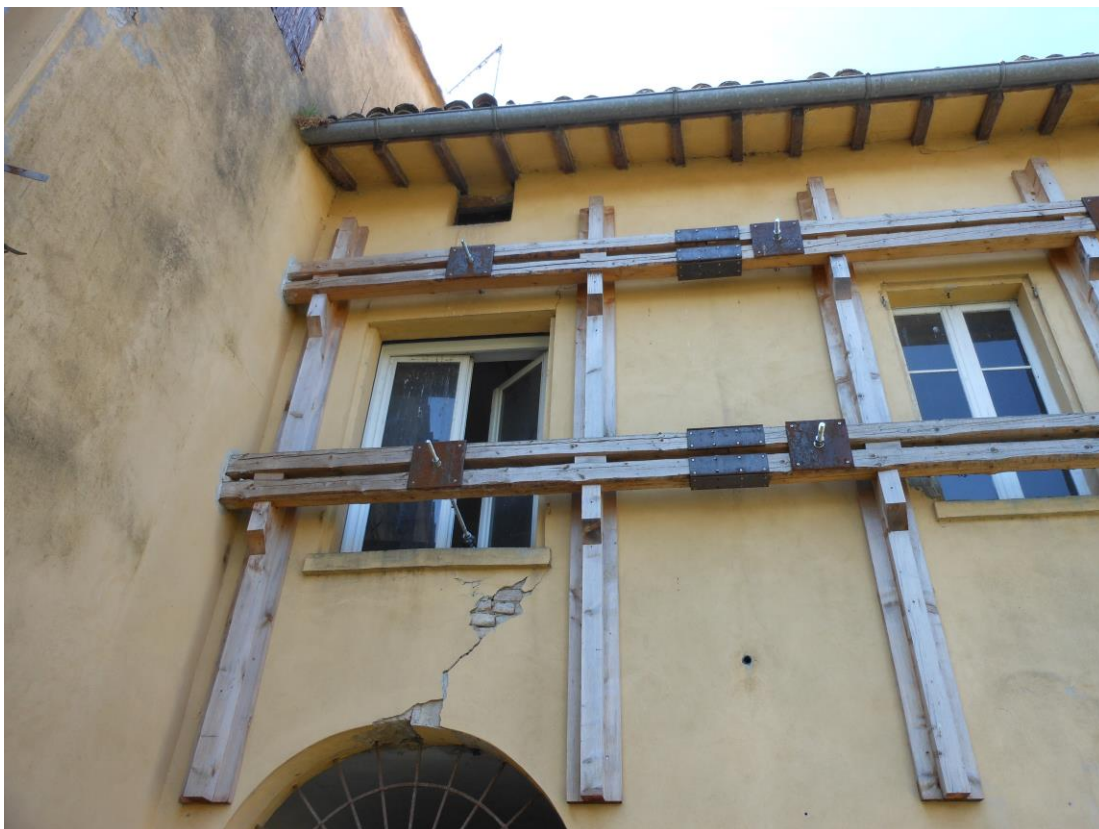
Lesioni verticali in facciata

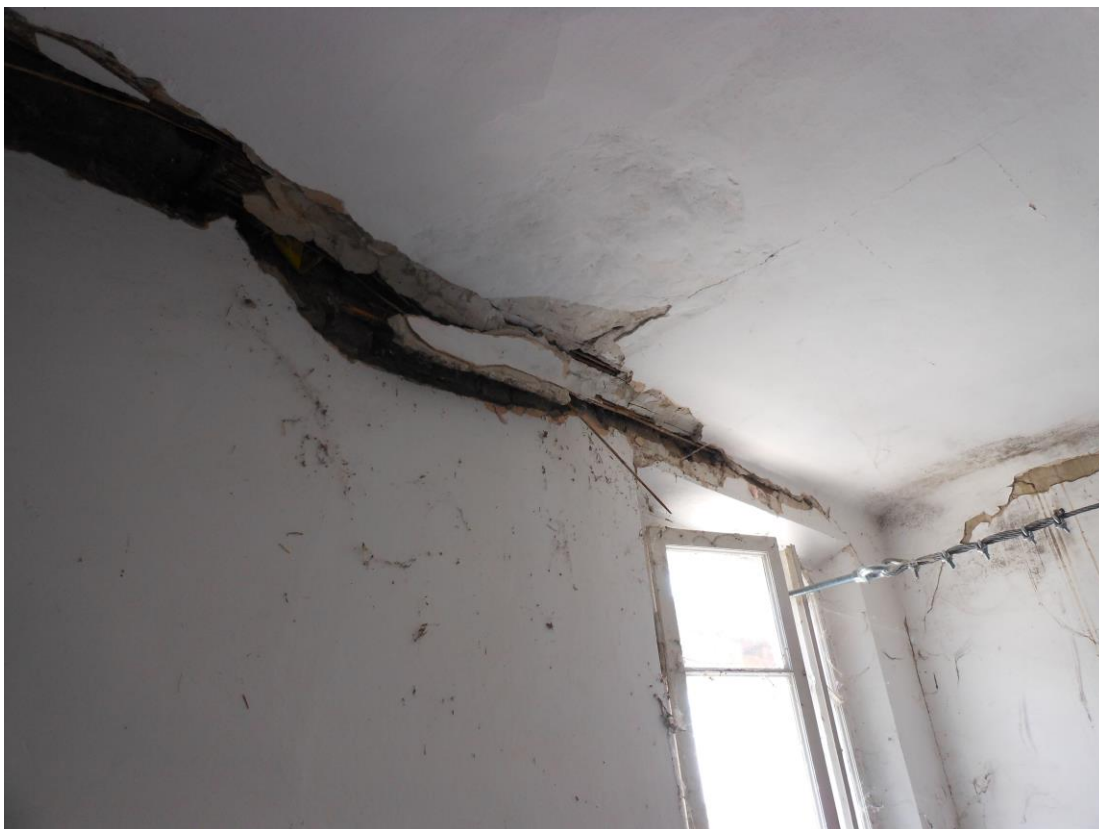
Distacco tra primo solaio e pareti esterne

Le lesioni nelle murature trasversali sono conseguenza sia delle azioni di taglio sismico agenti sulle stesse (per i motivi di cui sopra) che degli spostamenti nelle prime fasi del sisma in cui la facciata riusciva a mantenere agganciata a sé parte delle murature (nei punti in cui il nodo d'incrocio ha resistito inizialmente). Per la stessa ragione anche il rivestimento incannucciato si è lesionato in quanto, nei primi istanti del sisma, il solaio in legno è rimasto unito alla facciata fintanto che l'attrito è stato sufficiente "strappando" così non tra solai e muro ma in punti intermedi del solaio.

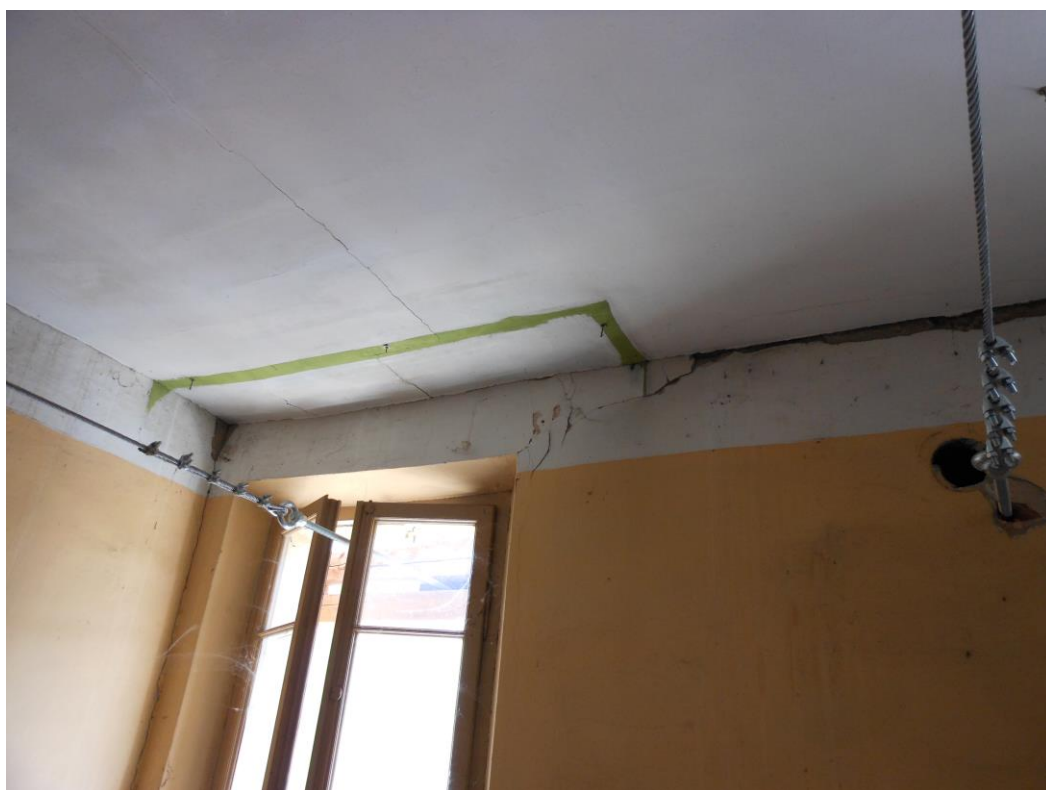
Distacco tra primo solaio e pareti esterne

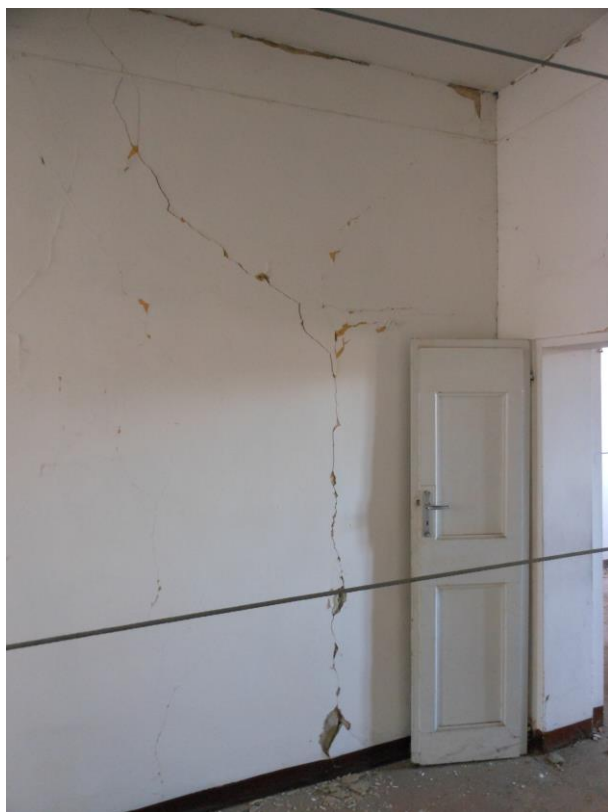
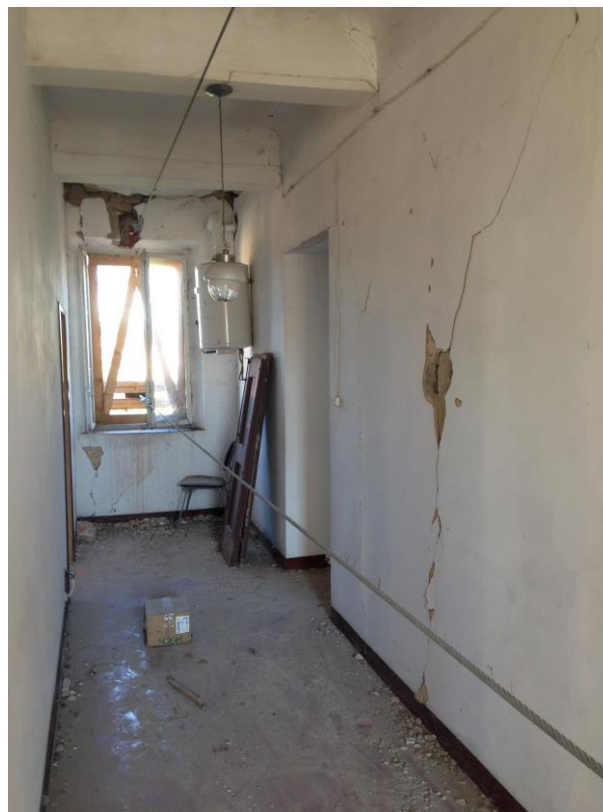
Lesioni sulle pareti trasversali

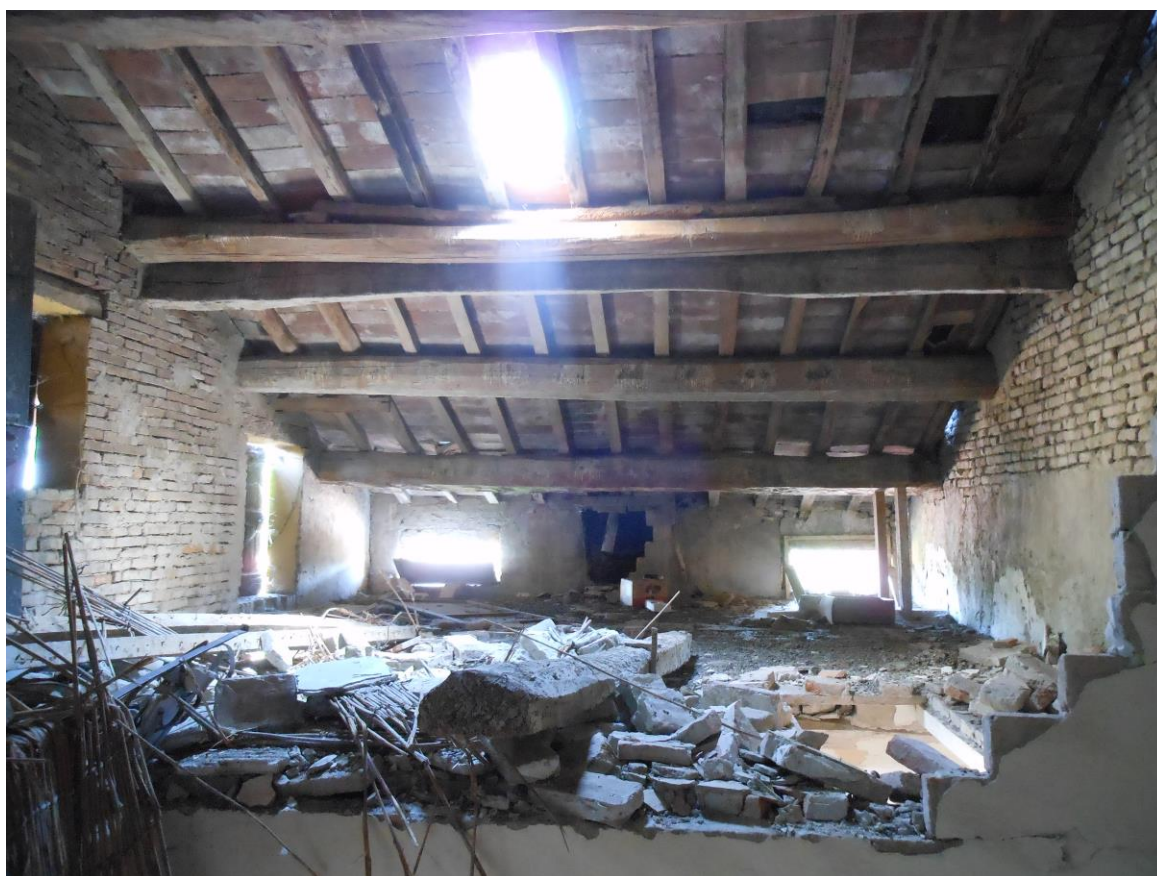
Crollo paretina sottotetto

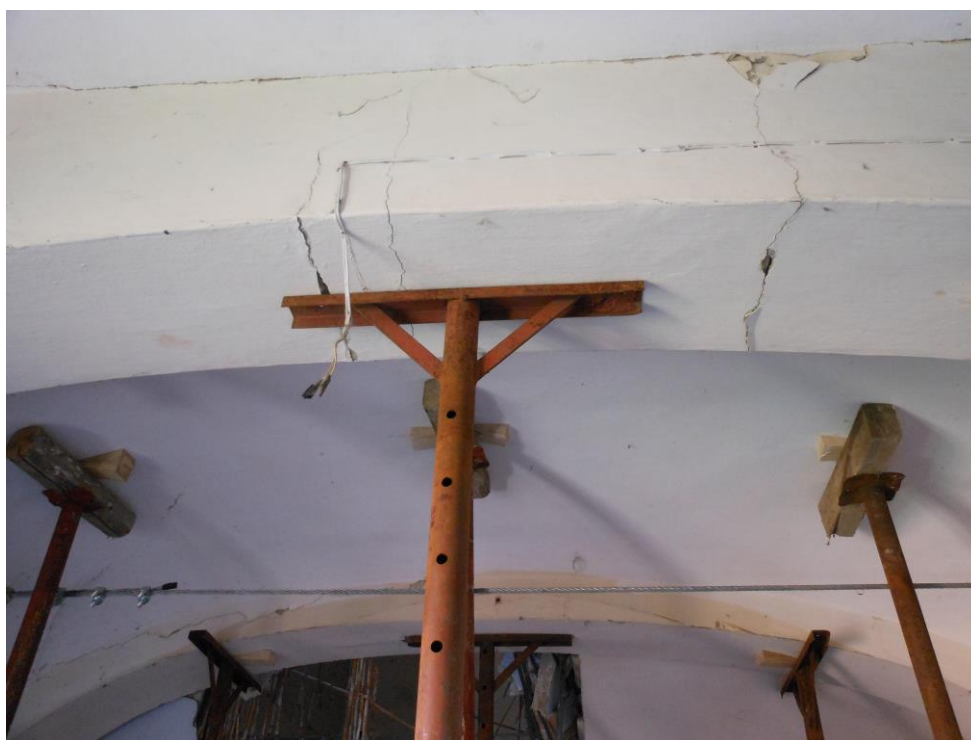
Lesione arconi e parete sovrastante

In corrispondenza dell'arcone della scala, la muratura, sempre sotto l'azione del taglio sismico, ha trasferito all'arco un'azione assiale che ha provocato la formazione delle cerniere in chiave ed il conseguente abbassamento dello stesso e la lesione ad arco della muratura soprastante nel sottotetto. Le paretine di mattoni pieni del vano-scala, posate di coltello, sono crollate per la mancanza di collegamento con le murature principali e per l'eccessiva snellezza.

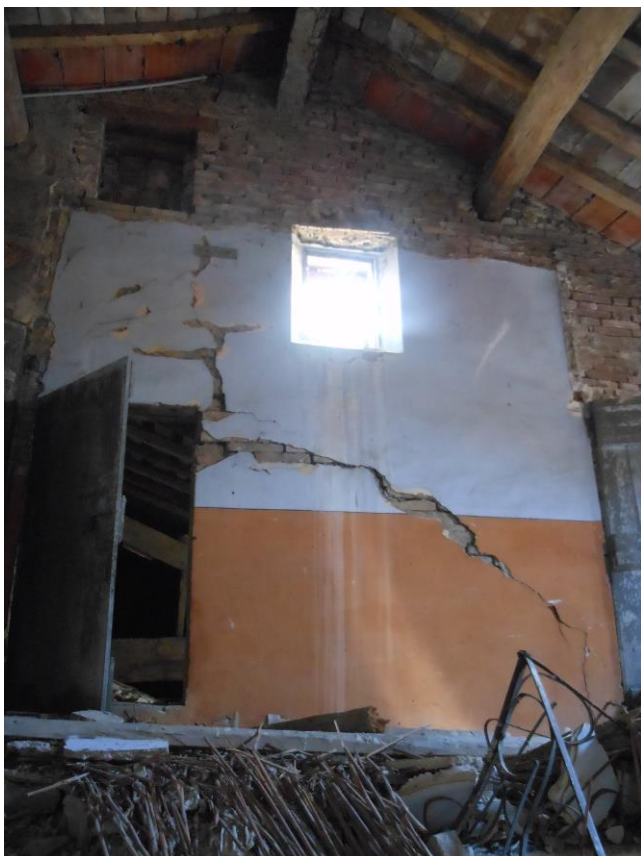
Lesione arconi e parete sovrastante

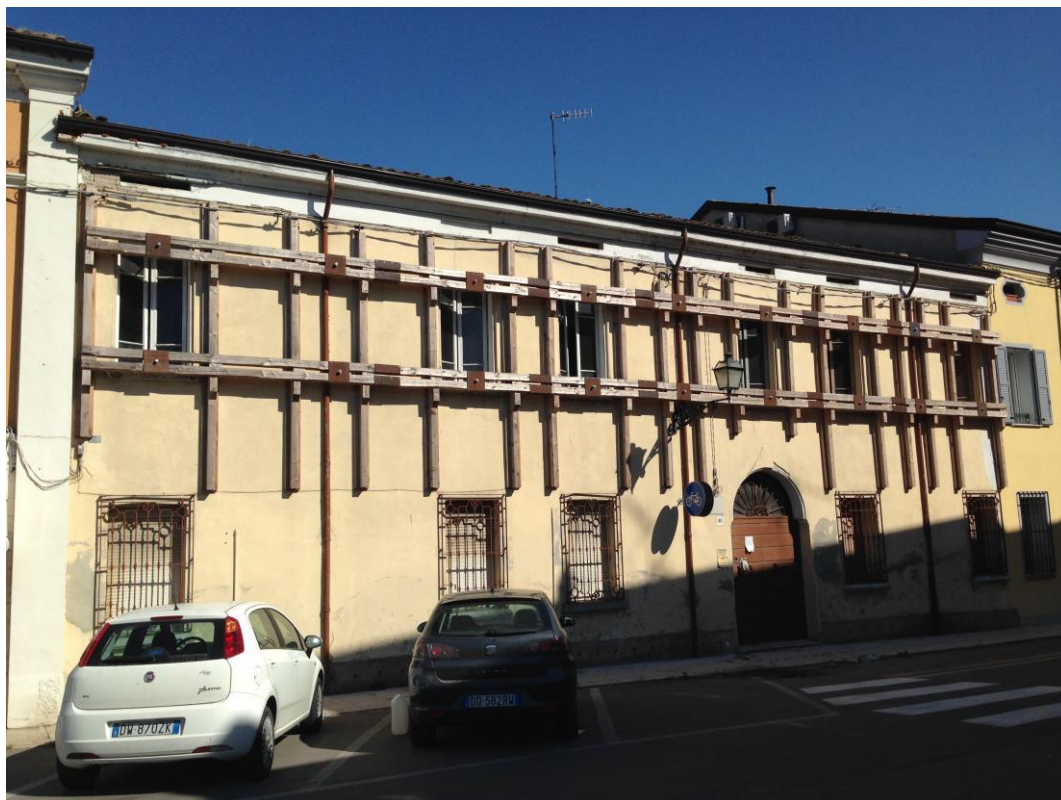
Messa in sicurezza lato via Pace (facciata ovest)

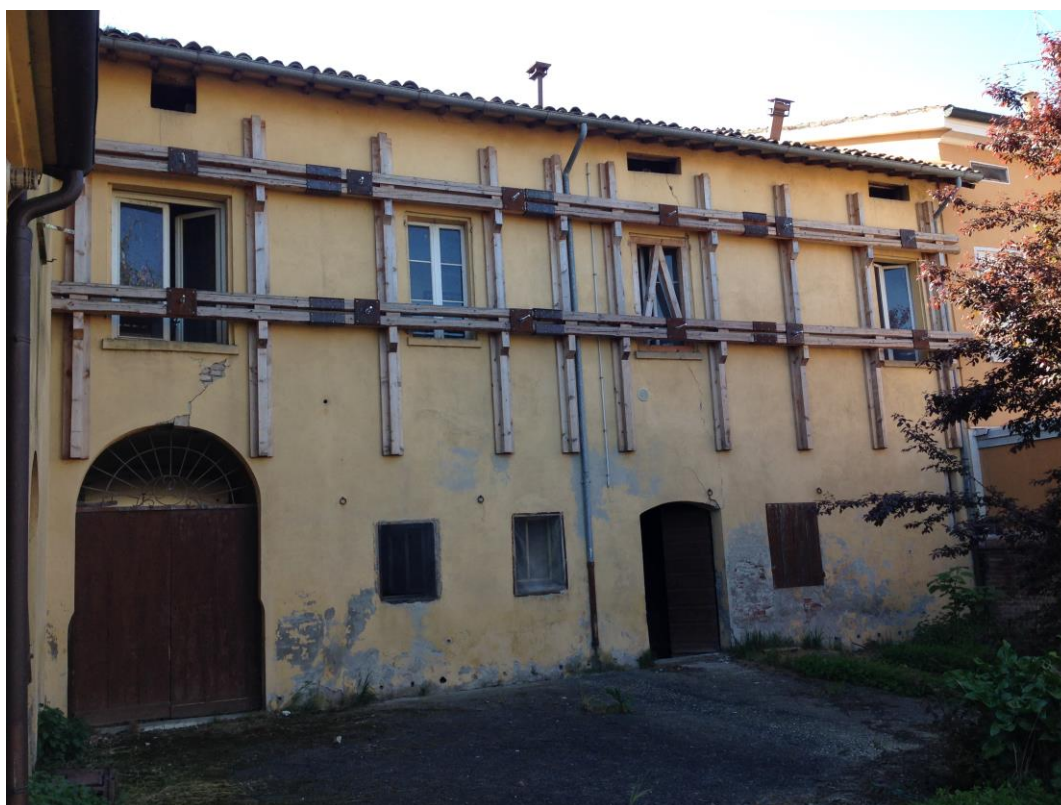
Messa in sicurezza lato cortile interno (facciata est)

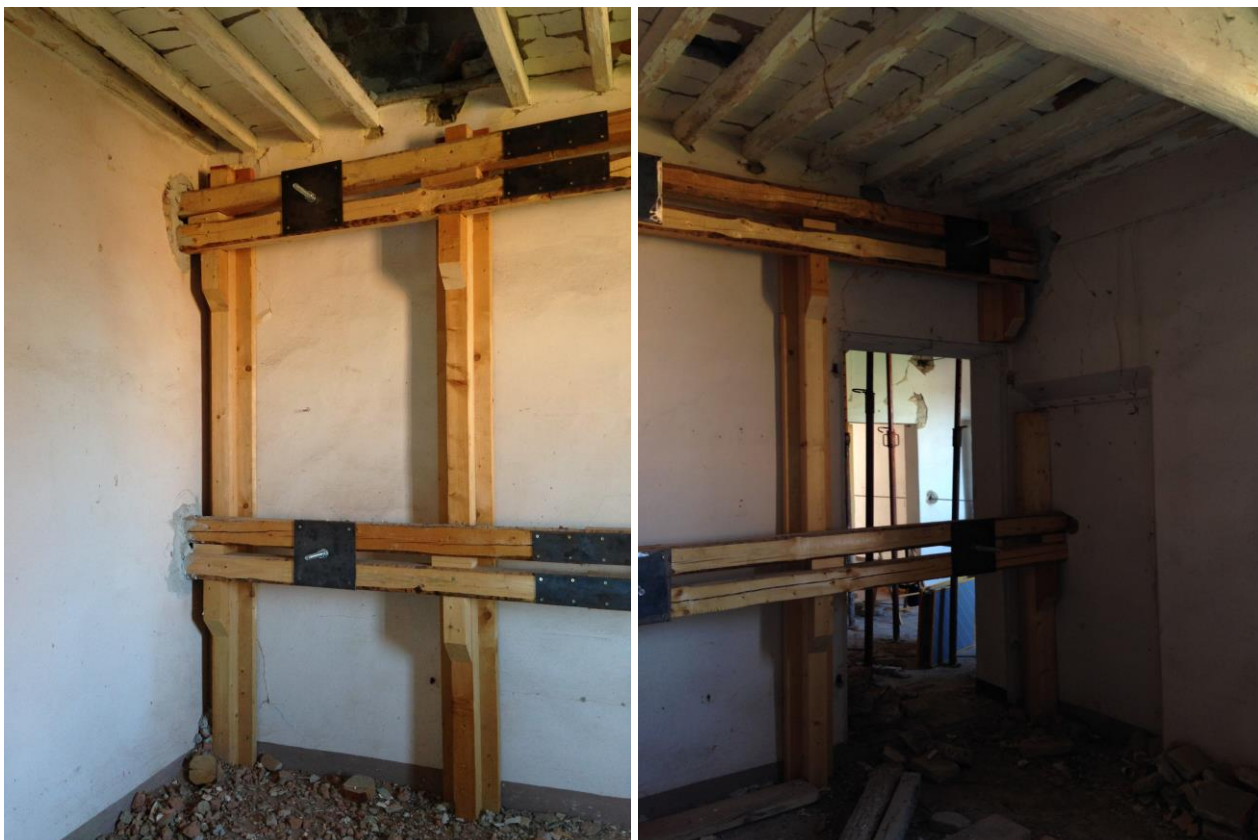
Messa in sicurezza parete interna (prosecuzione dell'intervento sulla facciata est)

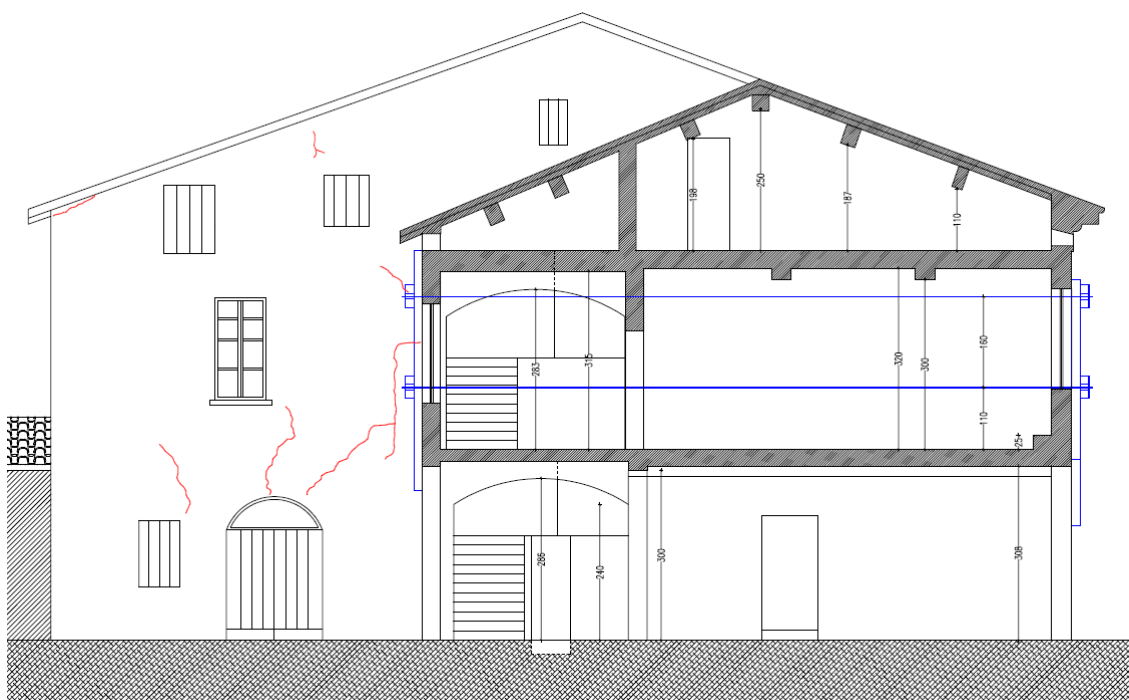
Messa in sicurezza, Sezione C-C

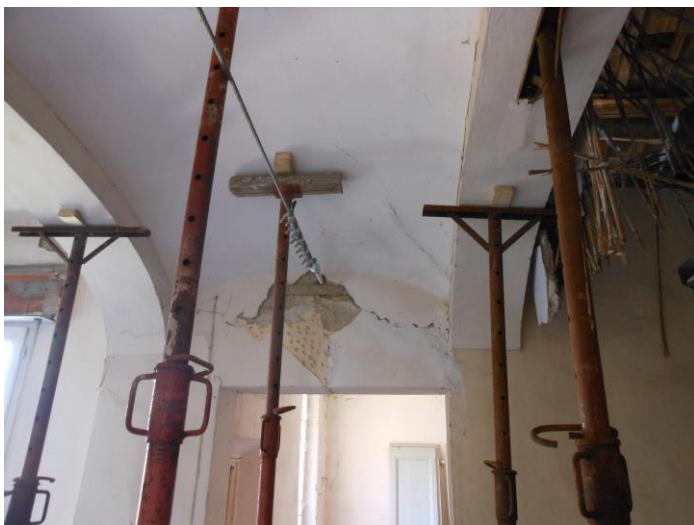
Puntellatura arconi vano scala piano primo

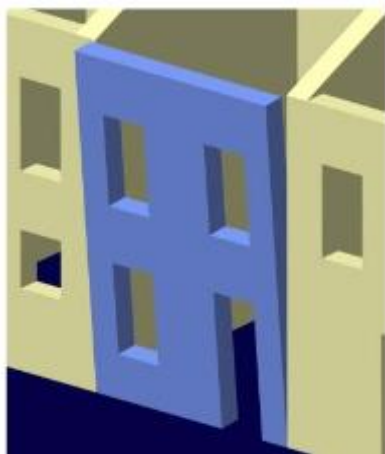
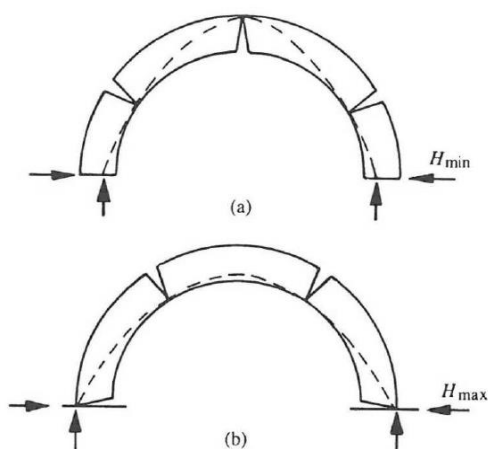
Come indicato precedentemente i meccanismi principali sono il ribaltamento semplice di parete e la formazione di cerniere negli arconi del vano scala:

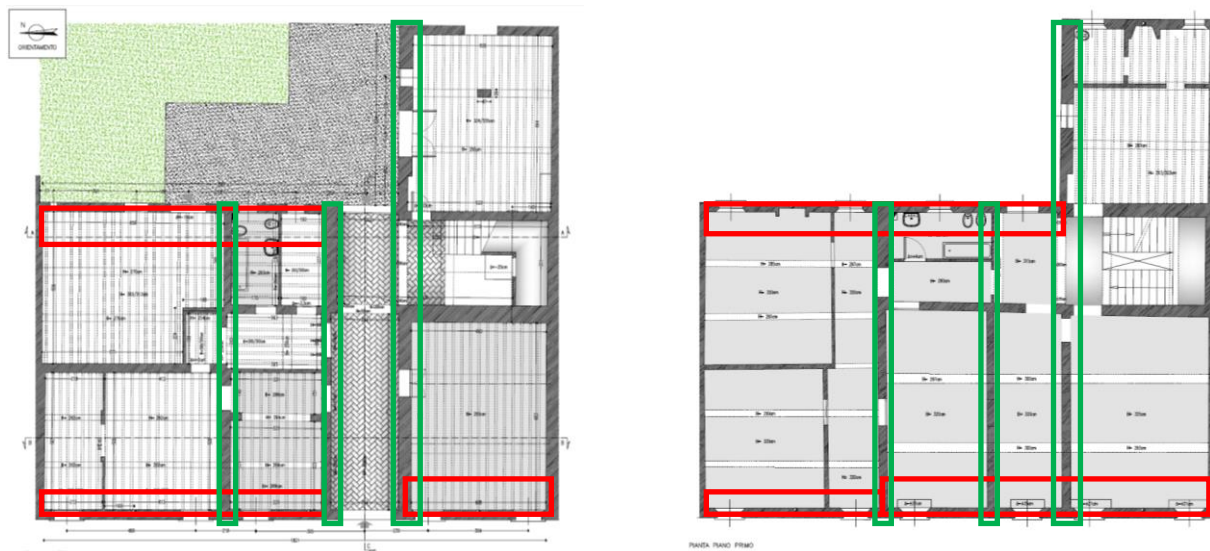
Le tavole strutturali mostrano come tutti i carichi dei solai gravino sulle murature trasversali (ad esclusione dei travetti indicati nell'immagine qui sotto); essendo i solai in legno flessibili nel piano, l'azione sismica si è ripartita sulle murature proporzionale alle masse che agenti su esse ed ha prodotto l'azione massima nel piano della parete.

- Area di influenza carico dei solai in legno sulle murature delle facciate Est-Ovest*
- Pareti sollecitate da taglio sismico*
