TORRENTE CROSTOLO  
COMUNI DI CADELBOSCO DI SOPRA

(RE - E - 990) LAVORI DI SOMMA URGENZA PER RIPRESA EROSIONE  
SPONDALE IN DESTRA IDRAULICA DEL TORRENTE CROSTOLO A VALLE  
DELLA CHIAVICA DI VICOZOARO

PROGETTO ESECUTIVO

Oggetto: RELAZIONE TECNICA ILLUSTRATIVA

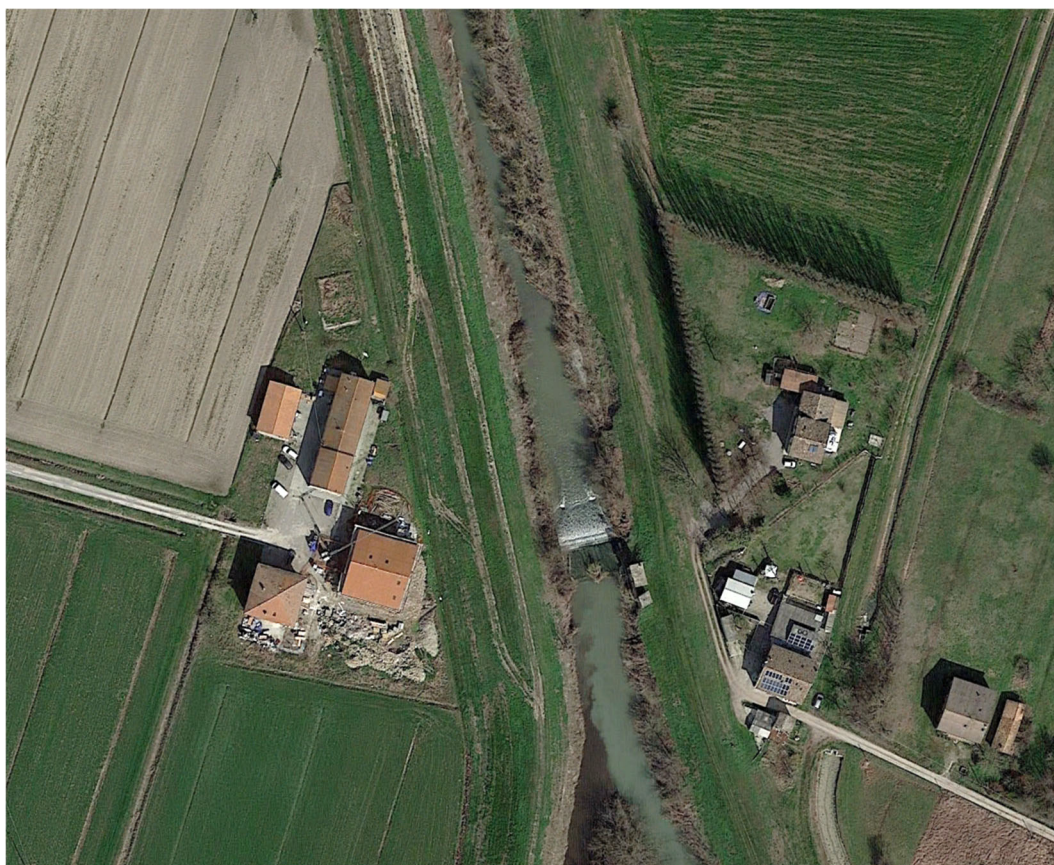
Il dissesto interessa un fronte di circa 40 m e ha provocato contemporaneamente il crollo del muro di sostegno posto alla base del rilevato arginale di cui costituiva il sostegno di base.

*Figura 2.1 – zona di intervento, si osserva in destra idrografica il tratto arginale interessato dal dissesto*

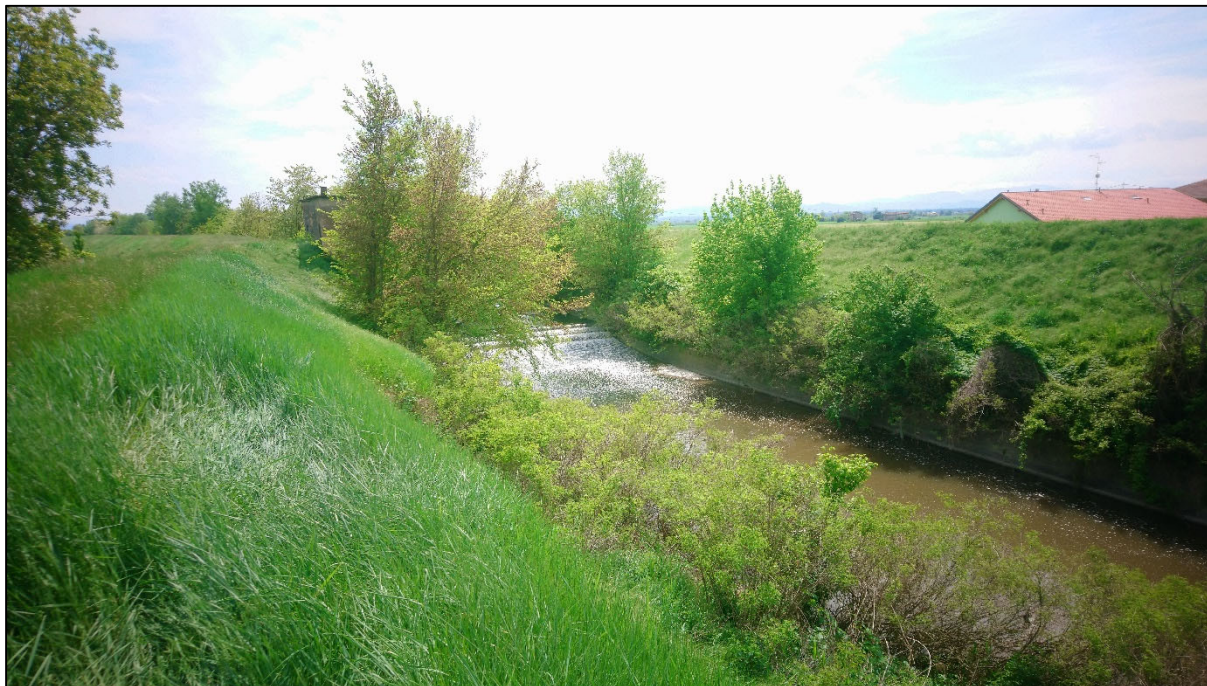
Figura 2.4 la sponda destra del rilevato arginale in dissesto vista da valle, si nota la differente vegetazione in corrispondenza del movimento franoso

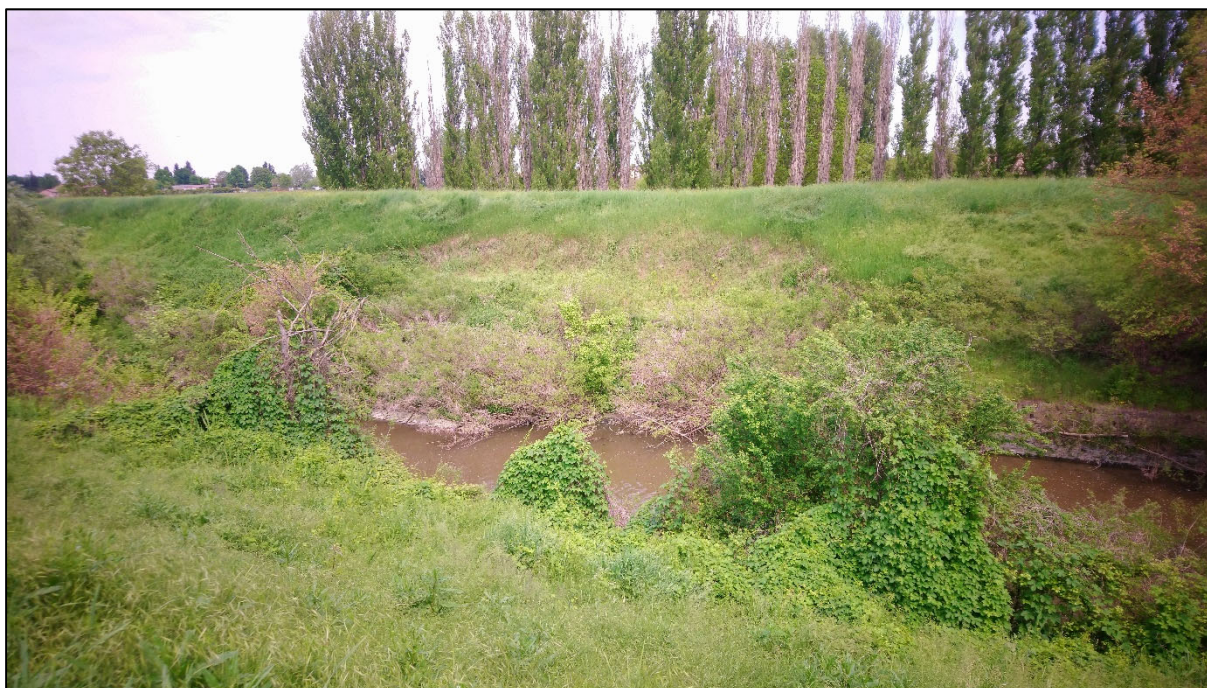
Figura 2.5 il movimento franoso visto dal rilevato arginale opposto

Dal punto di vista geologico, come si deduce dalla allegata relazione, la frana risulta essere uno scoscendimento lungo una superficie curva assai acclive a monte e affiorante con moderata pendenza opposta in alveo la cui inversione può collocarsi nello strato naturale contraddistinto dalla minore resistenza penetrometrica.

La probabile causa del dissesto va ricercata nella composizione granulometrica del rilevato nel tratto in crisi che nel tratto specifico potrebbe essere stato realizzato a suo tempo con materiale non perfettamente idoneo alla realizzazione del rilevato medesimo.

L'intervento di ripristino della stabilità del rilevato arginale dal punto di vista generale consiste nel ripristinare il muro di ripa, che data l'urgenza di realizzazione dell'intervento, verrà realizzato mediante la posa in opera di un palancoleto metallico che andrà a costituire il fondamento su cui realizzare gli opportuni rivestimenti murari atti a ripristinare lo stato dei luoghi antecedenti la scoscendimento della scarpata interna dell'argine.

A seguito del completamento delle attività propedeutiche si potrà dare avvio alle fasi di realizzazione delle opere strutturali, la prima delle quali sarà costituita dall'infissione di un palancolato metallico di lunghezza pari a 40 metri a partire dal punto terminale del muro esistente non danneggiato dal movimento franoso della sponda.

Il palancolato sarà realizzato con palancole metalliche di lunghezza pari a 7 m tipo arcelor mittal AZ 14-770 o similare aventi modulo d'inerzia principale pari almeno a 23.300 cm<sup>4</sup>. Tale palancolato andrà a costituire il supporto strutturale del rilevato arginale una volta ripristinato nella sua conformazione geometrica originaria.

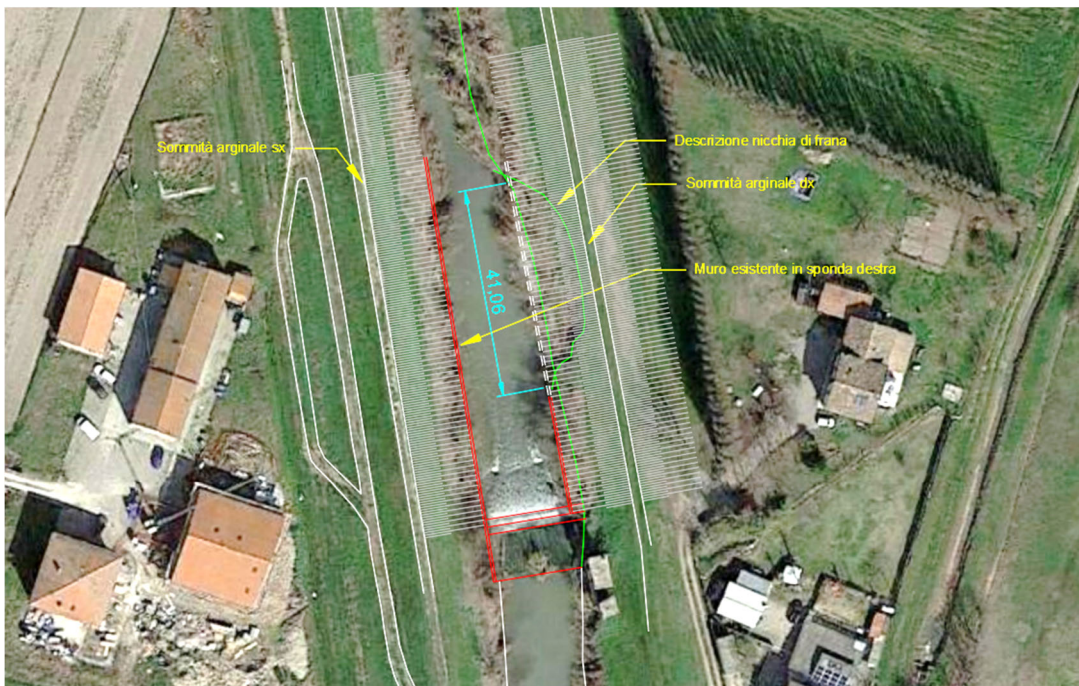
*Figura 2.6 descrizione sommaria degli elementi caratteristici della zona di frana*
