## Fiume Po

(MN-E-39-NI) Intervento prioritario di scala interregionale per la manutenzione morfologica del fiume Po alla curva di regolazione in sinistra dell'alveo di magra n. 25 di Cicognara in comune di Viadana (MN) e il ripristino della via alzaia e filare pioppi cipressini alla curva di regolazione in sinistra dell'alveo di magra n. 19 di Dosolo in comune di Dosolo (MN) – CUP: B42H18000490002

### PROGETTO ESECUTIVO

## RELAZIONE

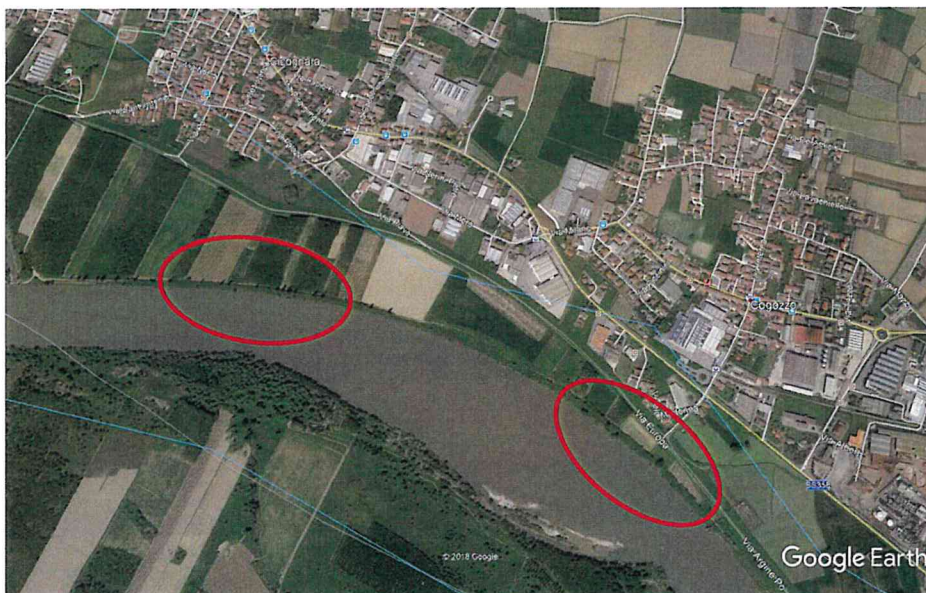
- Curva n. 25 di Cogozzo, in sinistra idraulica, in località Cicognara come evidenziato nell'immagine che segue (figura 1); lungo questa curva è stato individuato un dissesto che compromette la funzionalità idraulica dell'opera di regolazione dell'alveo di magra del fiume Po e il cui procedere potrebbe dissestare l'argine golenale posto immediatamente a tergo.

Figura 1: individuazione dell'intervento lungo la curva n. 25 di Cogozzo

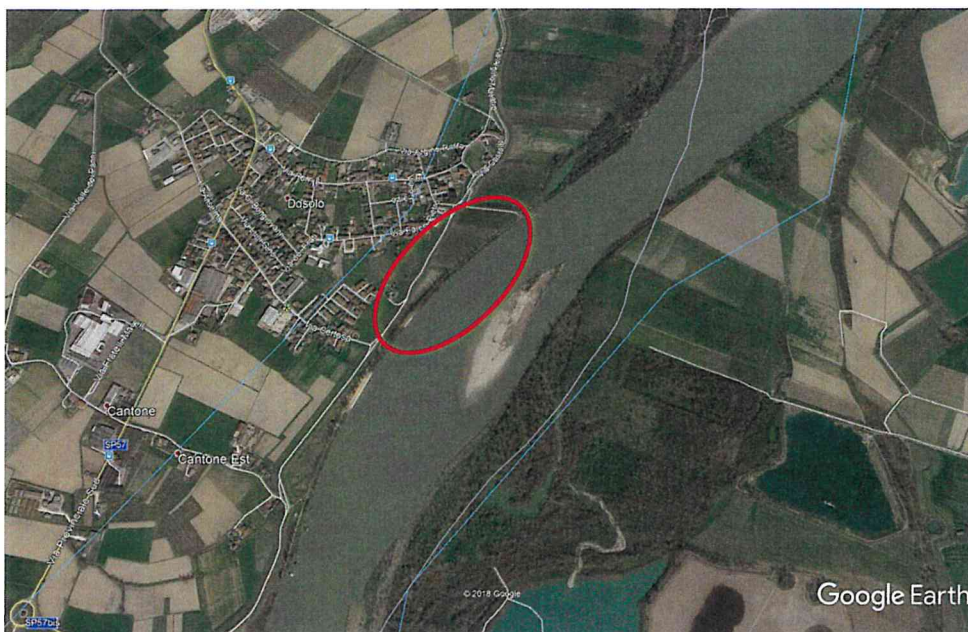
- Curva n. 19 di Dosolo, in sinistra idraulica, in comune di Dosolo (MN), come evidenziato nell'immagine che segue (figura 2); lungo questa curva si è riscontrato un grave stato di deperimento del filare di pioppi cipressini presente a lato della via alzaia con schianti al suolo di alberature e di grossi rami.

Figura 2: individuazione dell'intervento lungo la curva n. 19 di Dosolo (MN)

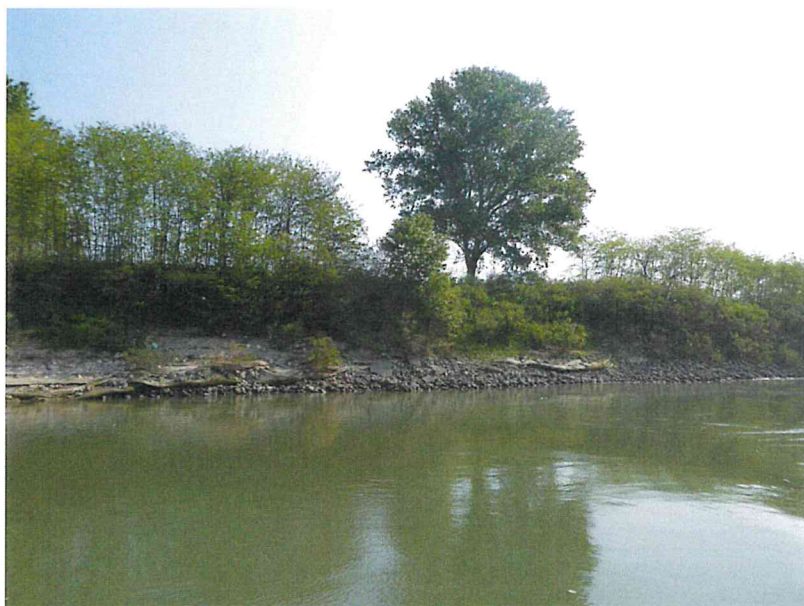
L'esposizione prolungata all'azione erosiva esercitata dalle acque durante gli eventi di piena e l'alternarsi dei livelli idrometrici ha provocato l'innescarsi di movimenti franosi lungo l'opera idraulica (Foto 1).

I fenomeni in questione, dopo aver dissestato la difesa vera e propria, stanno progressivamente interessando anche la zona retrostante la difesa dove è presente una banca e un argine golenale.

Foto 1: dissesto spondale

L'intervento di ripristino della difesa spondale prevede la pulizia della zona d'intervento mediante il decespugliamento e il taglio delle piante presenti lungo la scarpata seguito da uno scavo di sbancamento per lo svuotamento della frana.

Successivamente, per il consolidamento del piede dell'opera, saranno posate sul fondo della scarpata delle burghe con disposizione all'incirca triangolare.

Con materiale prelevato direttamente dall'alveo e, in parte, con il materiale che deriveranno dello scavo di sbancamento, sarà ripristinata la pendenza originaria della scarpata che sarà poi ricoperta con un tappeto in fibre sintetiche; il tutto sarà rivestito con la posa del pietrame di media pezzatura (pari a circa 50 kg) posto in opera per la quasi totalità con escavatore su pontone e/o barca.

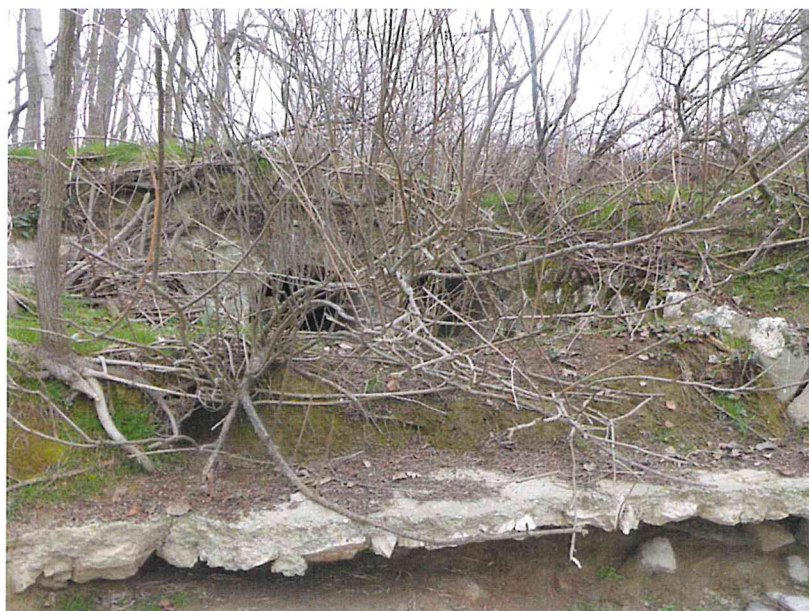
I movimenti franosi in atto hanno anche dissestato la zona di scarico delle acque che si accumulano nella zona golenale durante le piene (foto 2).

Foto 2: dissesto spondale

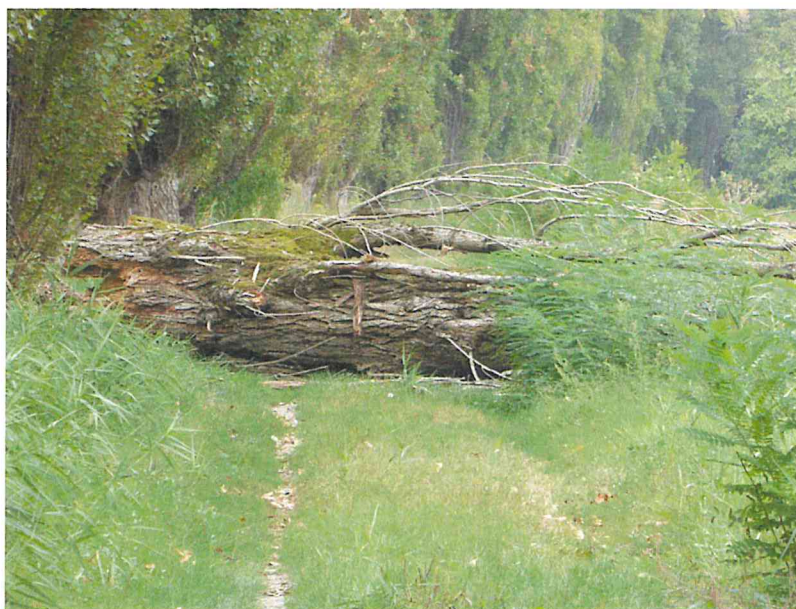
Il filare in esame, costituito da circa 116 piante con altezze che, in alcuni esemplari, superano i 20 metri, si presenta notevolmente degradato poiché le piante che lo costituiscono hanno terminato il proprio ciclo vegetativo e sono soggette a schianti al suolo, a seccumi apicali e attacchi fungini; alcune delle piante si presentano cave all'interno e, quindi, a rischio di schianto.

Gli estesi seccumi apicali potrebbero generare in occasione di giornate ventose, lo schianto al suolo di grossi rami; in alcuni casi, grossi alberi si sono schiantati al suolo e impediscono il transito sulla via alzaia (foto 3).

Foto 3: albero caduto al suolo

Si prevede l'abbattimento delle piante morte o in evidente stato di deperimento, la rimozione dei monconi e dei fusti già schiantati al suolo; le piante che dall'analisi VTA risulteranno non avere problemi di tipo statico, saranno sottoposte a potatura di conservazione con eliminazione delle parti secche e con riordino della chioma.

Gli esemplari abbattuti e quelli già schiantati al suolo saranno sezionati e trasportati a rifiuto; il progetto prevede anche la fresatura di tutte le ceppaie presenti lungo i viali e il successivo livellamento del terreno.

Al fine di ricostituire i filari esistenti, le piante abbattute o schiantate saranno sostituite, nell'opportuna stagione vegetativa, con piante della stessa specie (pioppo cipressino - *Populus nigra* L. varietà italica) di altezza non inferiore a m. 5,00 sostenute da pali tutori.
