**(PR-E-1059) - INTERVENTI URGENTI PER IL RIPRISTINO
 DELLA CONDIZIONE DI SICUREZZA DEI MANUFATTI DELLE
 CASSE DI ESPANSIONE, DI MONTE E DI VALLE, DEL
 TORRENTE ENZA NEI COMUNI DI MONTECHIARUGOLO (PR)
 E MONTECCHIO EMILIA (RE)**

PROGETTO ESECUTIVO

MANUFATTI DI MONTE

RELAZIONE STATO DI FATTO

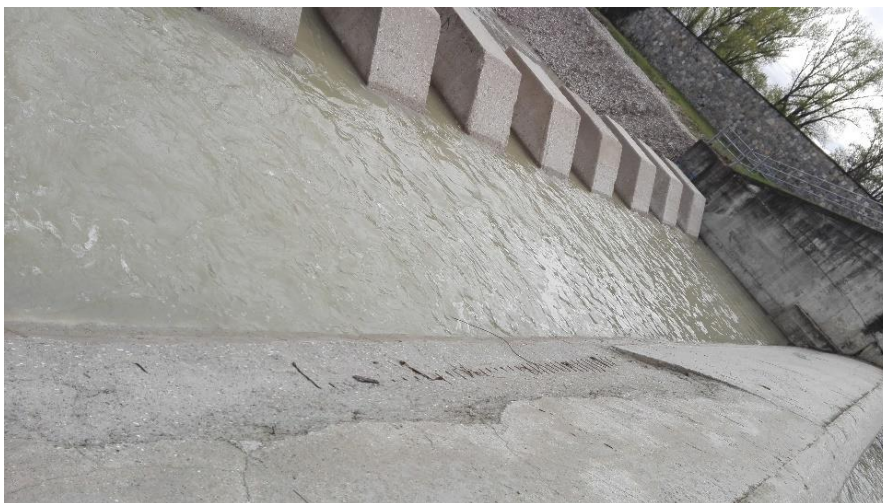
I danni più evidenti si sono riscontrati a causa dei fenomeni di abrasione/erosione dello strato protettivo che hanno portato, localmente, all'esposizione esterna delle armature e alla perdita del profilo idraulico.

Foto 3.2 - Traversa di monte - Abrasione superficiale

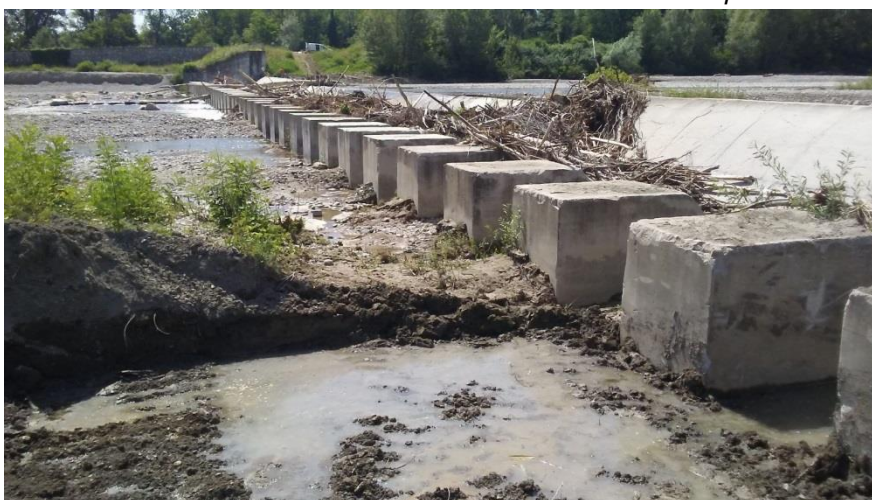
Foto 3.3 - Denti a pettine - Accumulo materiale flottante

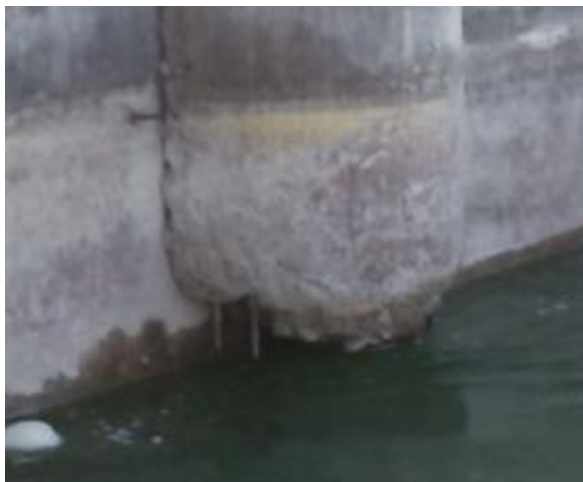
Le pile risultano lievemente carbonatate e alcune risultano abrasi alla base.

Foto 4.2 - Degrado alla base delle pile

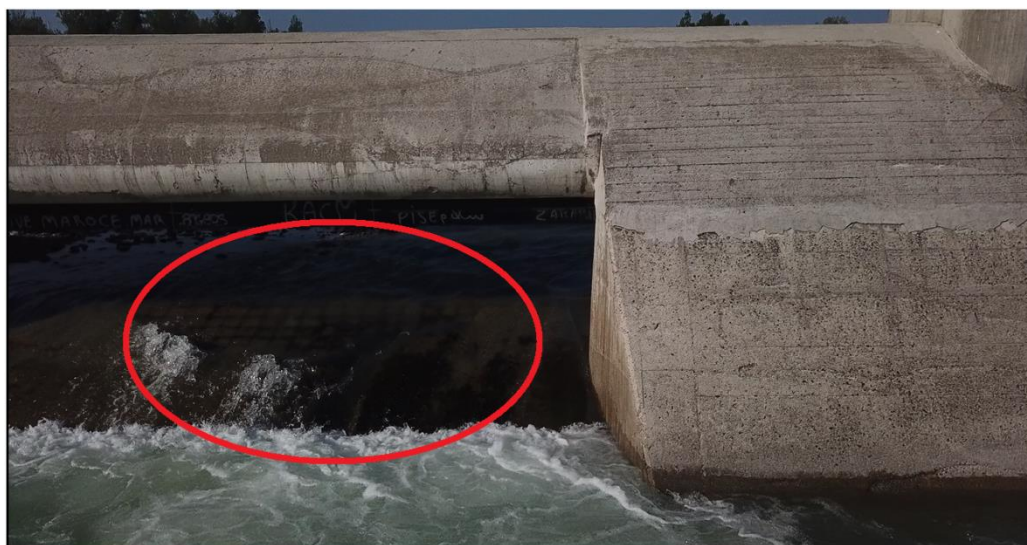
Sul calcestruzzo protettivo a contatto con la corrente vi sono evidenti segni di abrasione del cls superficiale con esposizione esterna delle armature. Sulla trave di laminazione vi sono segni di probabili fenomeni di carbonatazione.

Foto 4.3 – Manufatto limitatore in alveo – Abrasione superficiale

I segni di degrado sono determinati dall'effetto combinato della carbonatazione, delle variazioni termiche e dei cicli di gelo e disgelo.

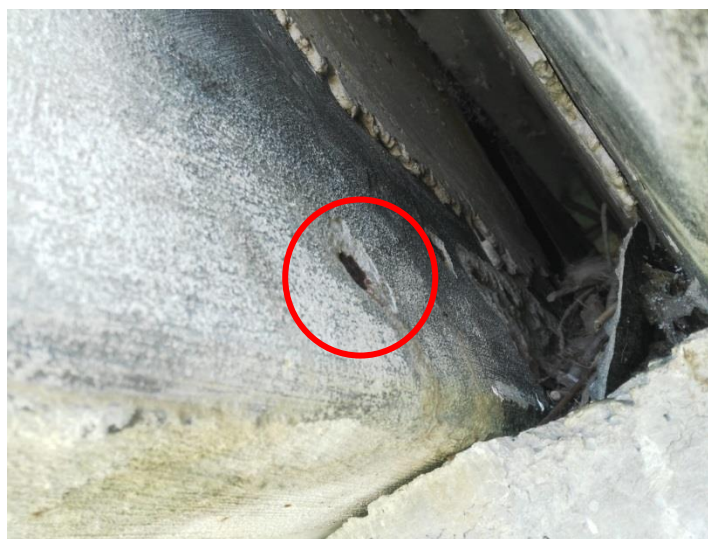
Le armature di precompressione sono costituite da trefoli che presentano in testa lievi segni di ossidazione ma al momento non risultano compromesse non vi sono segni di distacco del cls o rientro dei trefoli in acciaio armonico.

Alcuni apparecchi di appoggio non sono stati rilevati e le travi appoggiano direttamente sulle pile.

Foto 4.4 – Manufatto limitatore – Appoggio e armature di precompresione
