**(PR-E-1059) - INTERVENTI URGENTI PER IL RIPRISTINO
 DELLA CONDIZIONE DI SICUREZZA DEI MANUFATTI DELLE
 CASSE DI ESPANSIONE, DI MONTE E DI VALLE, DEL
 TORRENTE ENZA NEI COMUNI DI MONTECHIARUGOLO (PR)
 E MONTECCHIO EMILIA (RE)**

PROGETTO ESECUTIVO

MANUFATTI DI MONTE

RELAZIONE INTERPRETATIVA DEI RISULTATI DI LABORATORIO

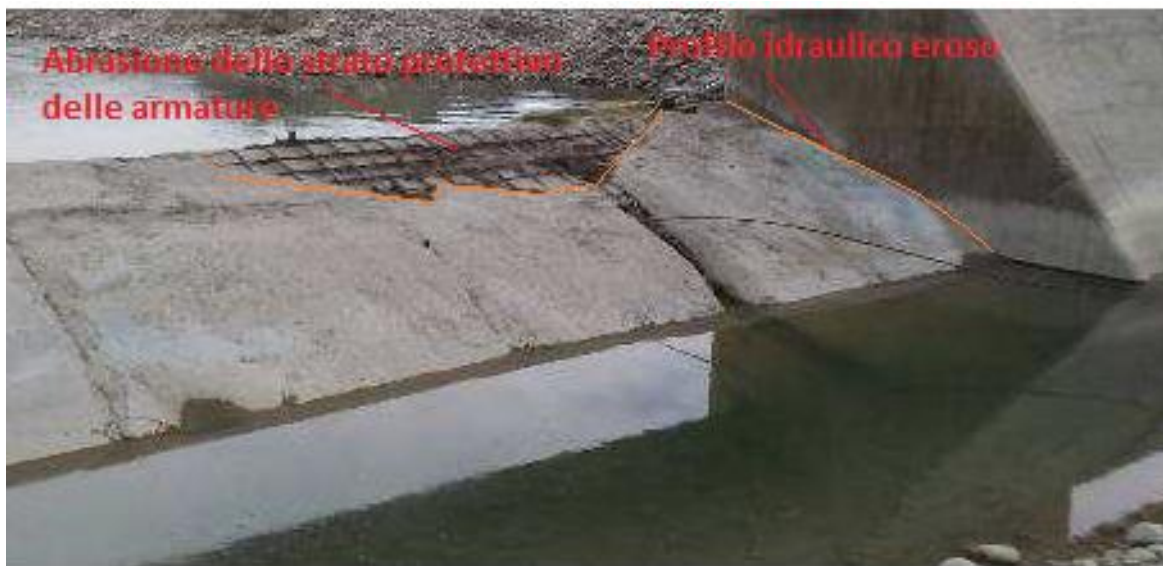
Fig.4.2 – Abrasione in Alveo

Per i calcestruzzi in alveo sono stati rilevati fenomeni di abrasione/erosione superficiale. E' un attacco di natura fisica. L'abrasione superficiale del conglomerato è dovuta all'azione delle sabbie trasportate in sospensione o sul fondo dalla corrente e degli urti di ghiaie e ciottoli trascinati sul fondo. L'erosione riguarda inizialmente la pasta di cemento che è più vulnerabile, in seguito vengono rimosse le particelle di aggregato in superficie: si instaura un processo inarrestabile al perdurare della causa. Anche la cavitazione produce l'erosione del conglomerato: in presenza di correnti con forte velocità, anche senza trasporto solido, localmente si possono creare riduzioni di pressione fino a raggiungere il valore della tensione di vapore; quando le bollicine di vapore giungono in una zona a più alta pressione subiscono il collasso. Se la cavitazione avviene vicino al conglomerato cementizio, questo è sottoposto ad innumerevoli urti che causano erosione. Generalmente la cavitazione interessa gli scivoli a forte pendenza.

Il fenomeno porta a "nudo" le barre di armatura e compromette il profilo idraulico degli sfiori.

L'abrasione e l'usura meccanica sono rilevabili da un'indagine visiva e registrabili con rilievo fotografico. Le armature non sono corrose.

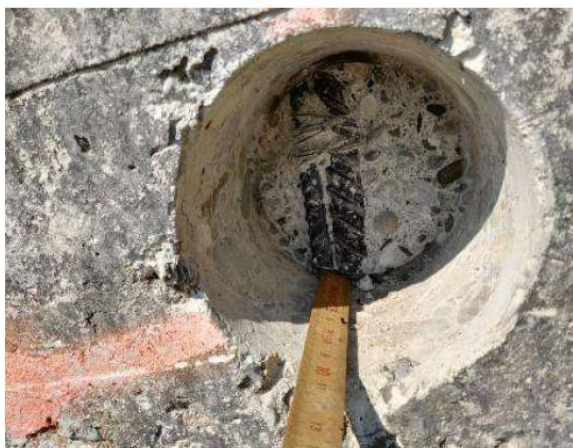
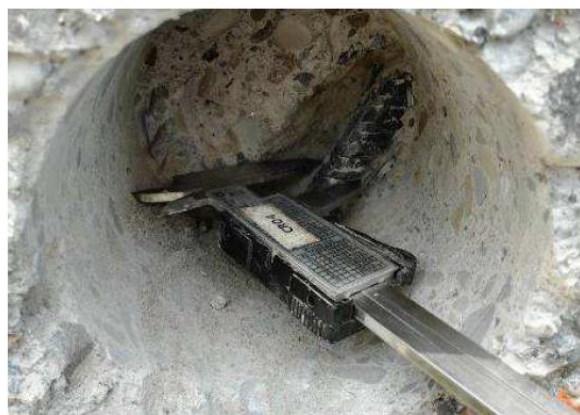
Fig.5.1 – Misurazioni dirette dei diametri e dei copriferri delle armature

Si sottolinea che alcune armature sono state portate a vista e il confronto tra le misurazione dei diametri e dei copriferri con i valori registrati con il pacometro hanno mostrato una buona corrispondenza.

Si è trovato anche una discreta corrispondenza tra i copriferri misurati e quelli previsti in progetto che sono risultati sempre inferiori a quelli reali.
