**(PR-E-1059) - INTERVENTI URGENTI PER IL RIPRISTINO
DELLA CONDIZIONE DI SICUREZZA DEI MANUFATTI DELLE
CASSE DI ESPANSIONE, DI MONTE E DI VALLE, DEL
TORRENTE ENZA NEI COMUNI DI MONTECHIARUGOLO (PR)
E MONTECCHIO EMILIA (RE)**

PROGETTO ESECUTIVO

MANUFATTI DI MONTE

RELAZIONE TECNICA GENERALE

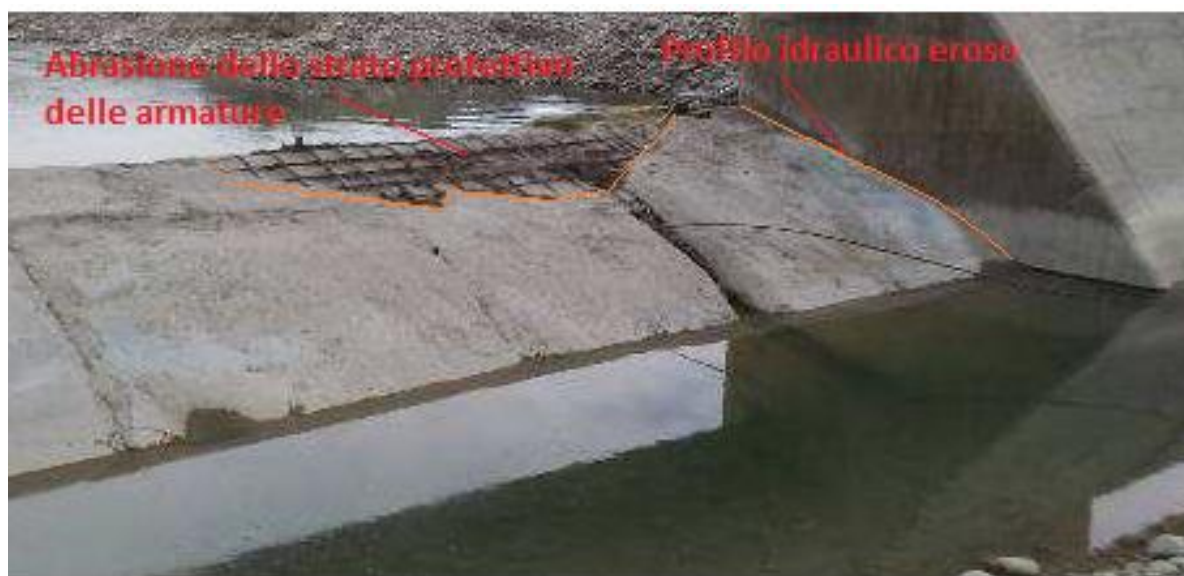
Fig.7.1 – Abrasione in Alveo

Questa tipologia di degrado, di natura fisica, rappresenta la principale causa di danno rilevato sulle opere in alveo analizzate.

Sul manufatto, in maniera diffusa si è riscontrato un intenso fenomeno di abrasione/usura. Il copriferro è stato eroso e le armature risultano non corrose ma esposte all'atmosfera e/o all'acqua del torrente. Si rende inoltre necessario il ripristino del profilo idraulico di progetto.

Per contrastare questo fenomeno esistono diverse soluzioni tecnologiche. La soluzione che presenta un buon compromesso tra prestazioni e costi è rappresentata da un calcestruzzo ad alta prestazione additivato come meglio specificato di seguito.

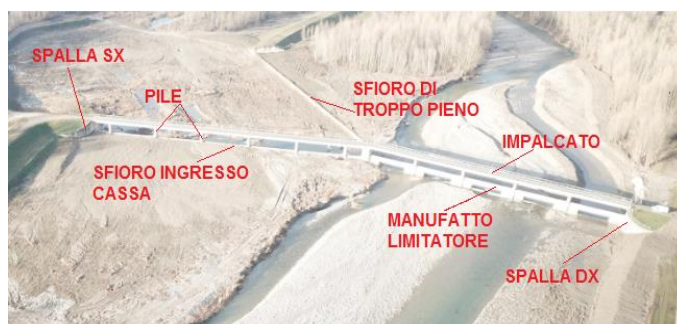
Fig.9.3 - Manufatto limitatore di monte con impalcato.

Sul manufatto, in maniera diffusa si è riscontrato un intenso fenomeno di abrasione/usura. Il copriferro è stato abraso e le armature risultano non corrose ma esposte all'atmosfera e/o all'acqua del torrente.

L'intervento prevede, l'asportazione del cls in prossimità delle parti deteriorate, sia al di sotto lo strato delle armature che ai bordi allargando l'area usurata, la pulitura delle superfici, l'irruvidimento o martellinatura secondo quanto disciplinato ai p.ti 8.4 e 8.5. e, se necessario, la passivazione delle armature.

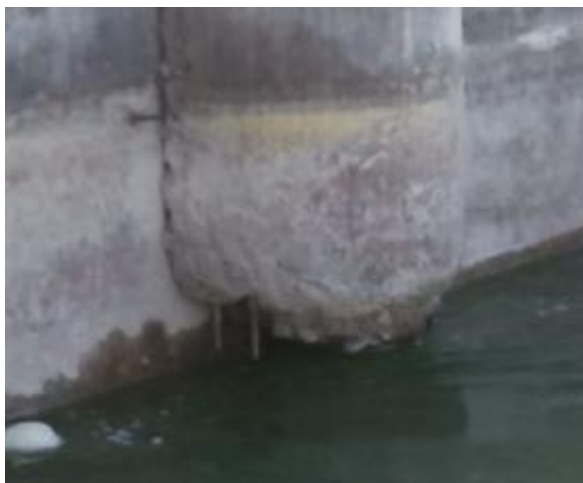
Fig.9.4 - Degrado alla base delle pile

Si segnala che il calcestruzzo rilevato, pur con resistenza cubica (C25/30), pur conforme ai minimi previsti dalle norme per le opere in cemento armato ordinario, risulta di classe inferiore a quello ipotizzato in progetto.

Infatti il fascicolo di calcolo strutturale (All.64- pag.1) mostra come i calcoli statici prevedono un calcestruzzo con resistenza (presumibilmente cubica) di 70 Mpa.

Le fasi operative dell'intervento relative al manufatto in oggetto sono riportate nel Computo Metrico Estimativo (CME) con riferimento al numero d'ordine (N.ord.), e di seguito elencate.
