**PROVINCIA DI MANTOVA  
COMUNE DI MANTOVA**

**MN-E-409-M – LAVORI DI RIFACIMENTO DELLA CHIAVICA DEL RIO  
NEL COMUNE DI MANTOVA**

**INTERVENTO DI MANUTENZIONE STRAORDINARIA PER IL RIPRISTINO FUNZIONALE DELLA CHIAVICA**

**Documentazione fotografica**

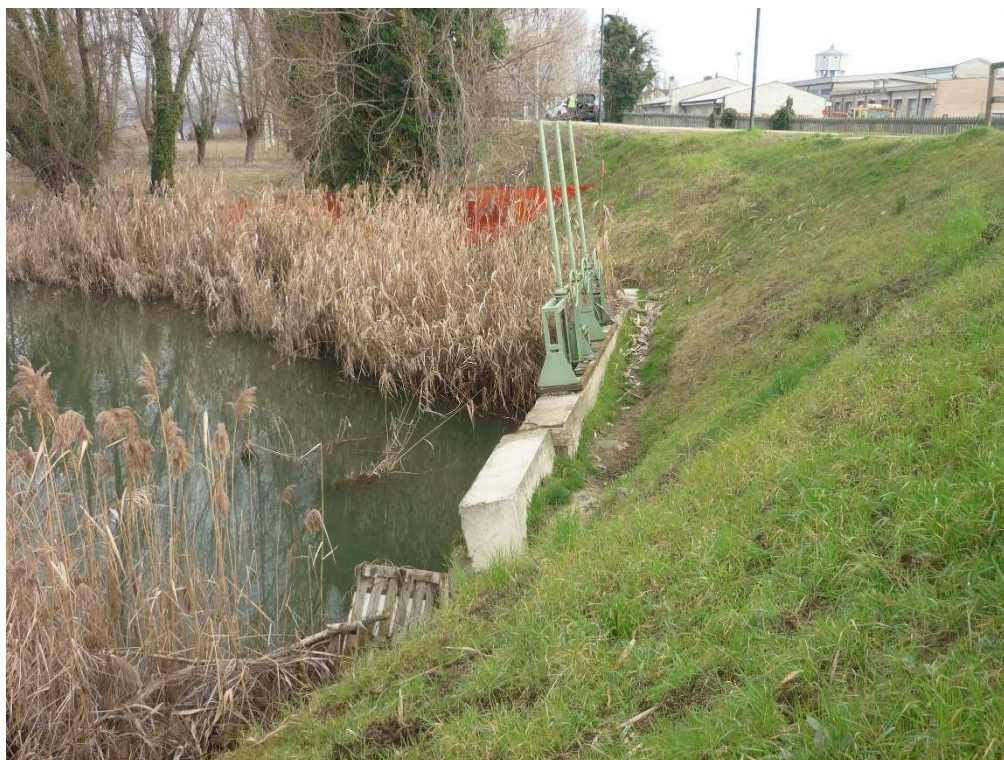
*Figura 1: Chiavica del rio di Mantova. Vista laterale lato ovest.*

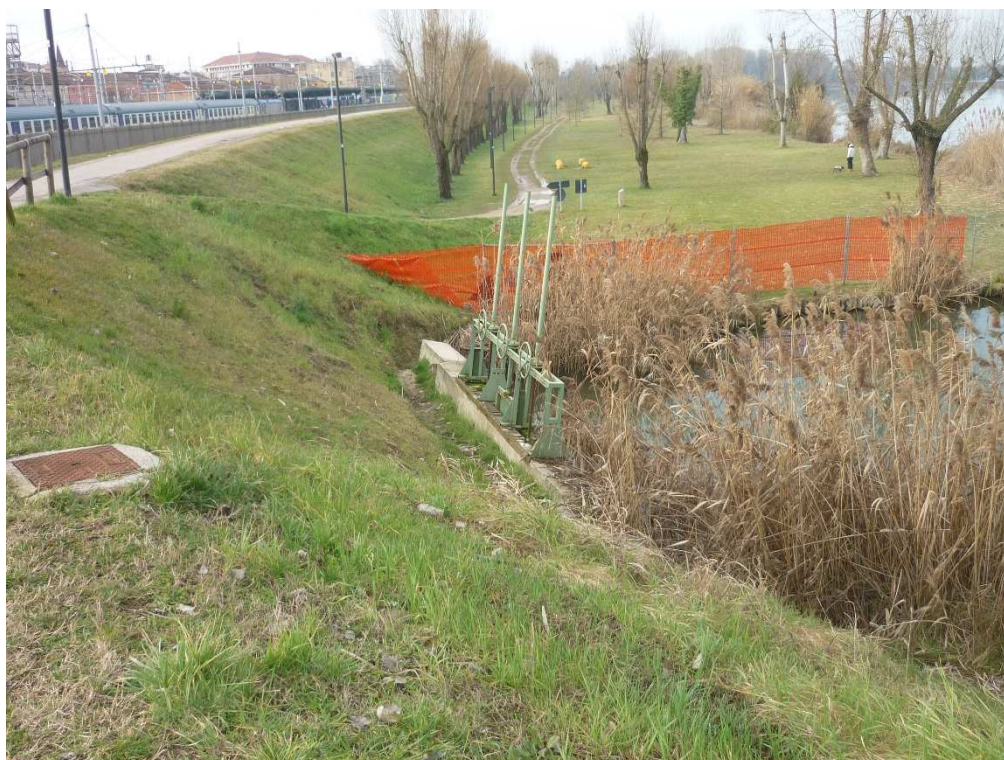
*Figura 2: Chiavica del rio di Mantova. Vista laterale lato est.*

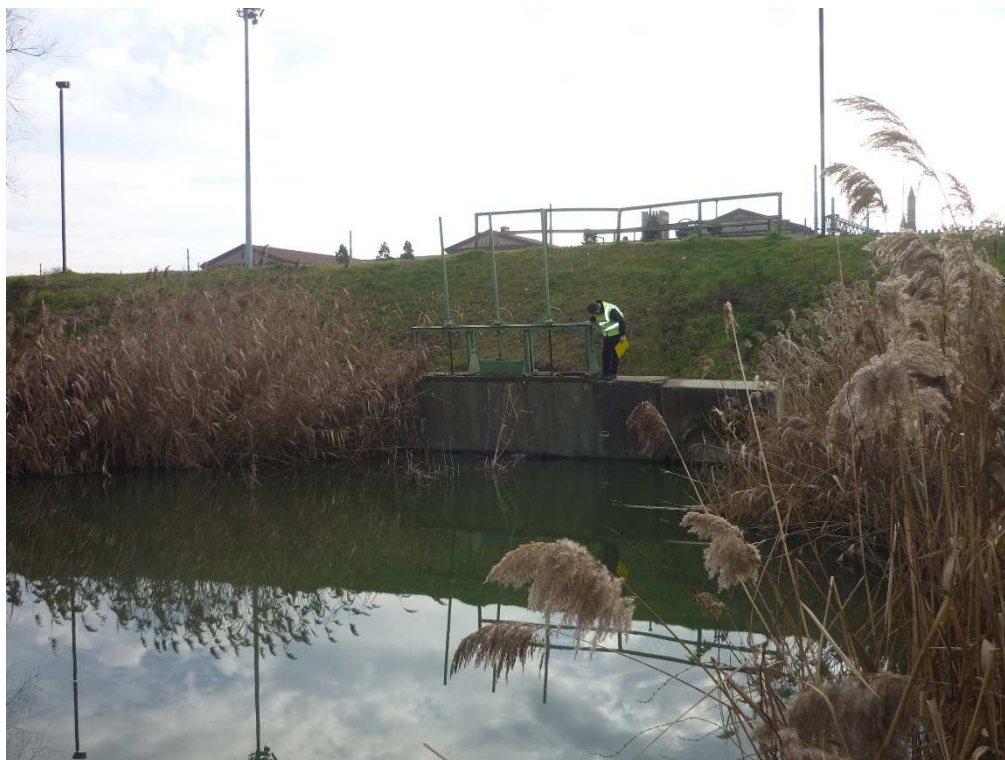
*Figura 3: Chiavica del rio di Mantova. Vista lato lago (nord).*

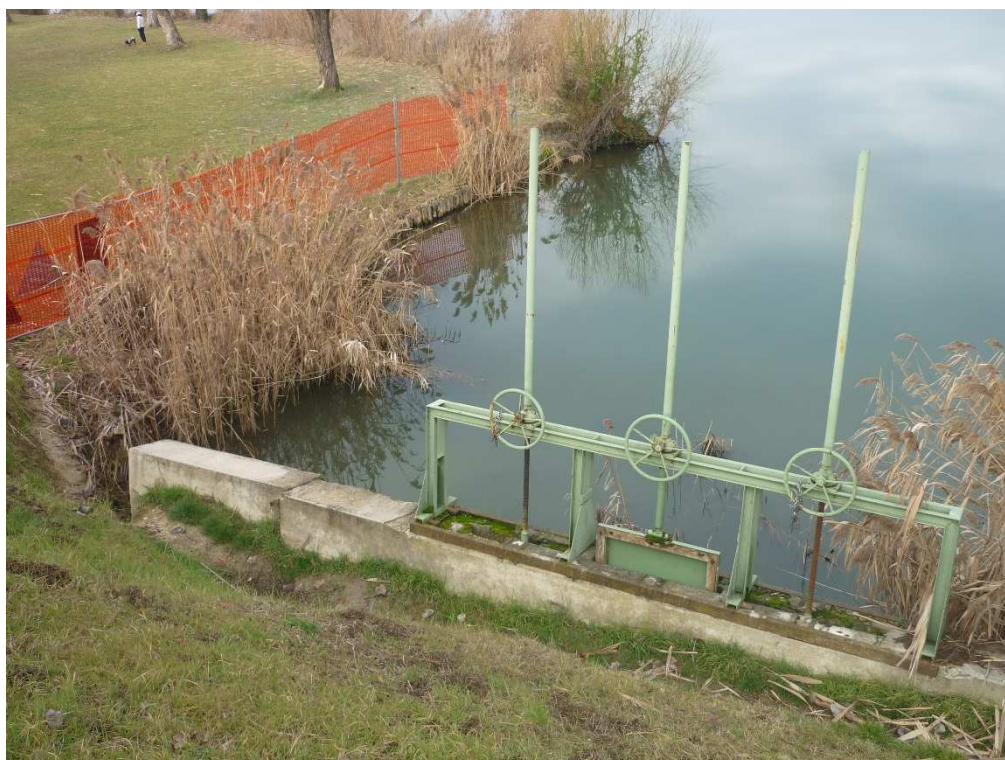
*Figura 4: Chiavica del rio di Mantova. Vista lato argine (sud).*

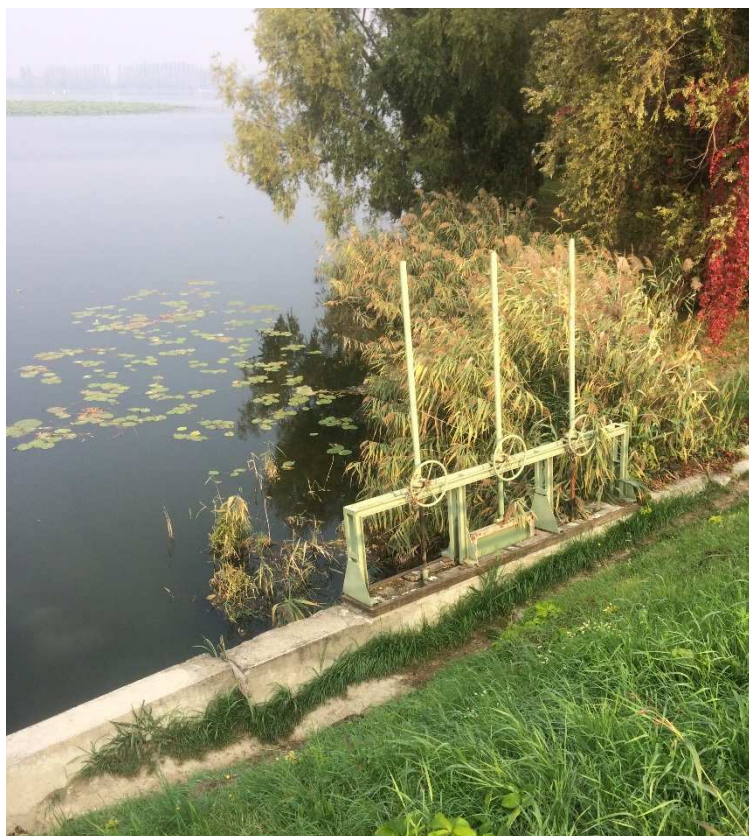
*Figura 5: Chiavica del rio di Mantova. Vista laterale.*

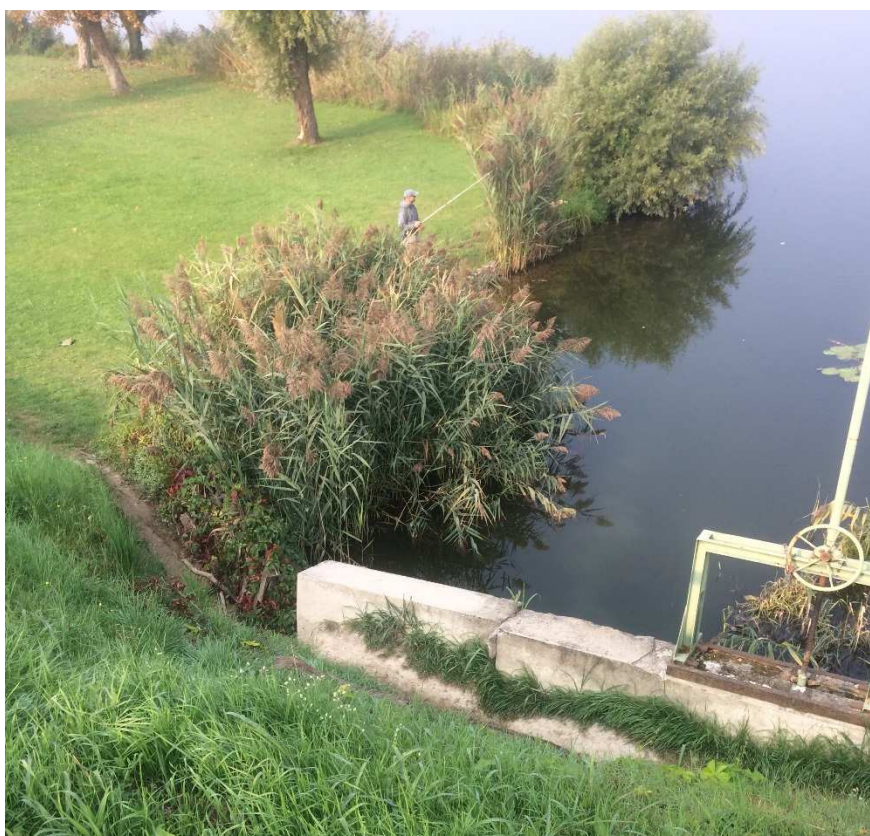
*Figura 6: Chiavica del rio di Mantova. Vista sponda destra imbocco.*

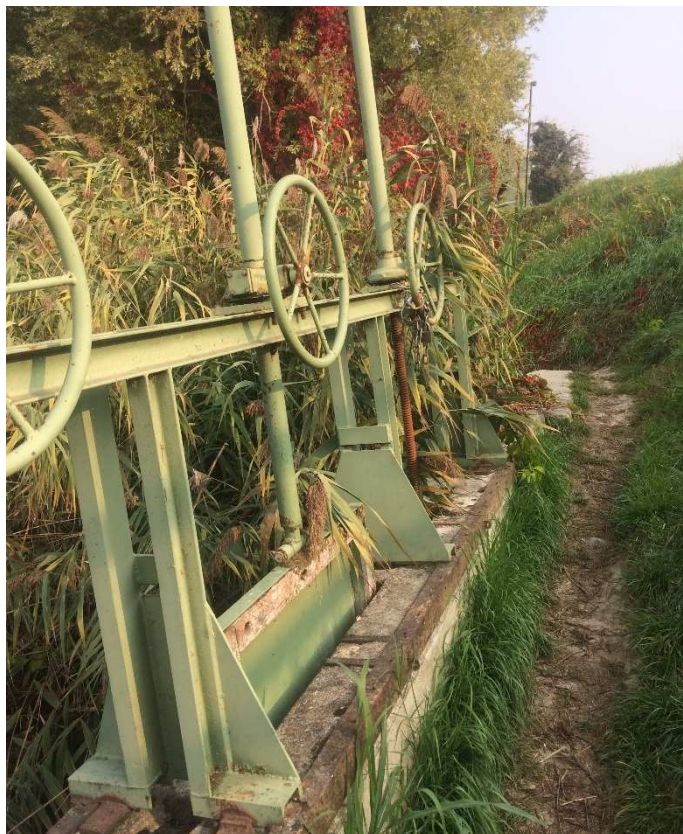
*Figura 7: Chiavica del rio di Mantova. Particolare opere meccaniche di movimentazione paratoie.*

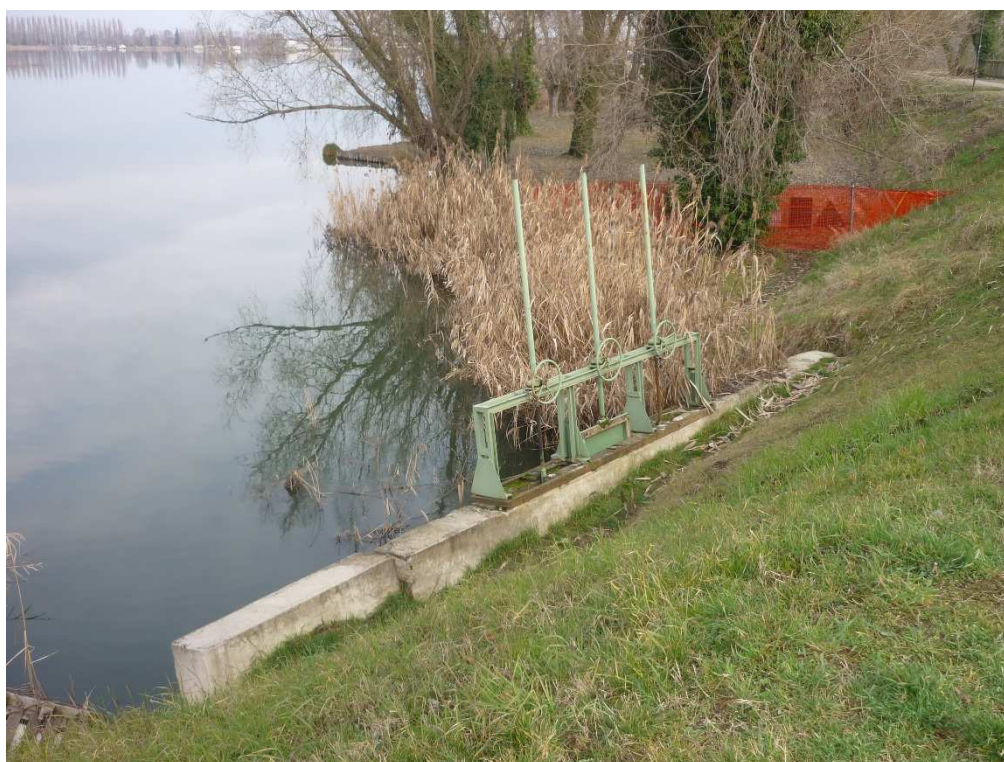
*Figura 8: Chiavica del rio di Mantova. Vista sponda sinistra imbocco.*

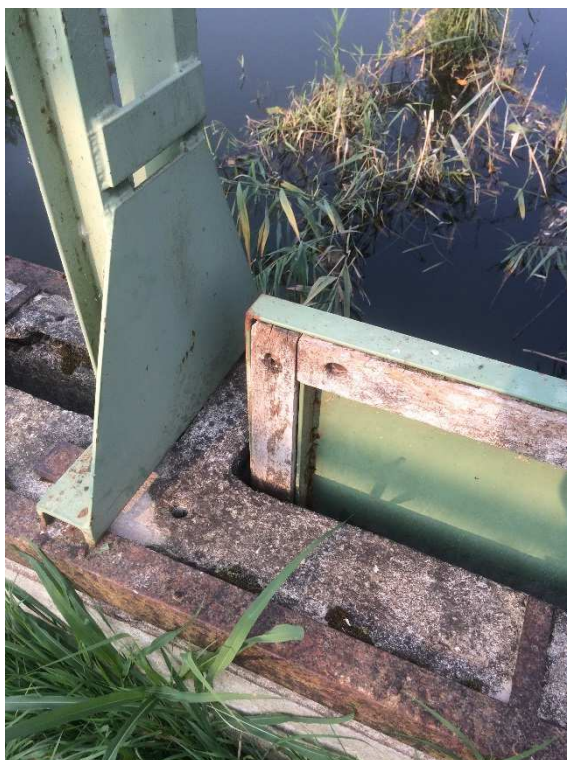
*Figura 9: Chiavica del rio di Mantova. Particolare diaframma paratoia.*

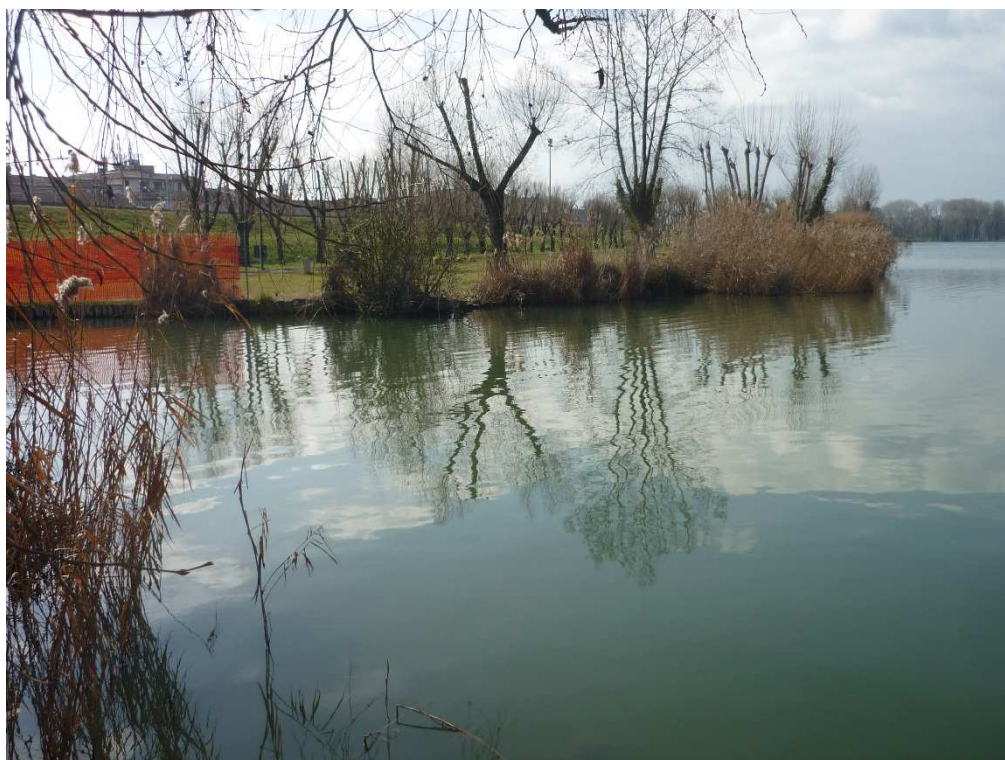
*Figura 10: Chiavica del rio di Mantova. Vista sponda destra lago.*

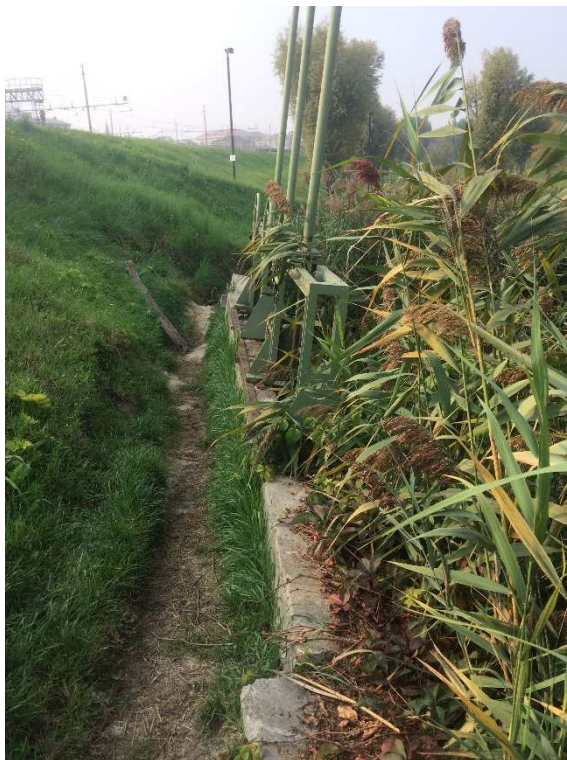
*Figura 11: Chiavica del rio di Mantova. Vista laterale.*

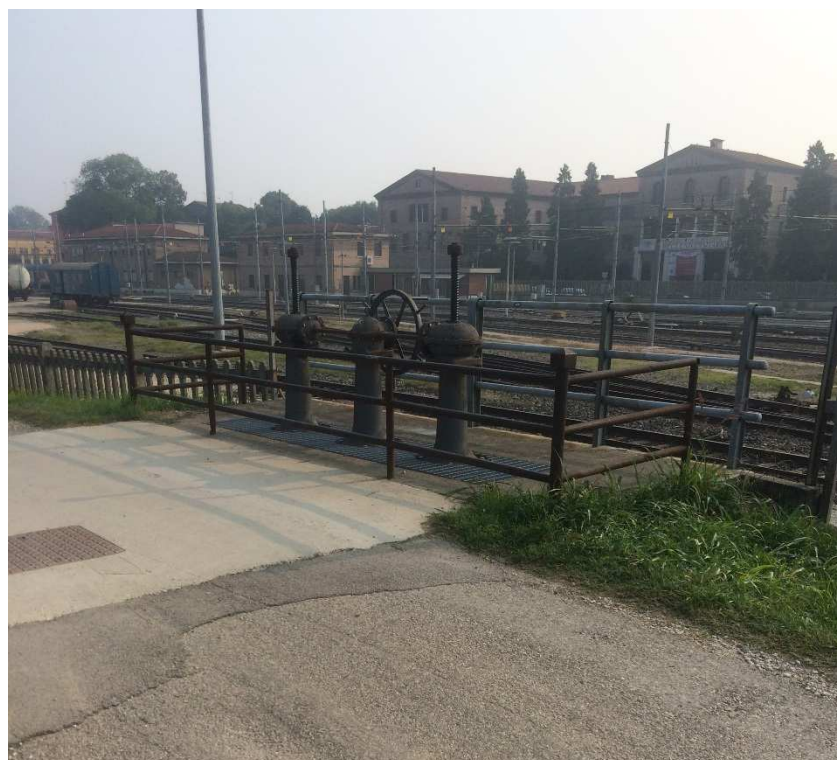
*Figura 12: Chiavica del rio di Mantova. Vista da ovest lato opposto ciclabile. Organi di comando seconda fila di paratoie di regolazione.*

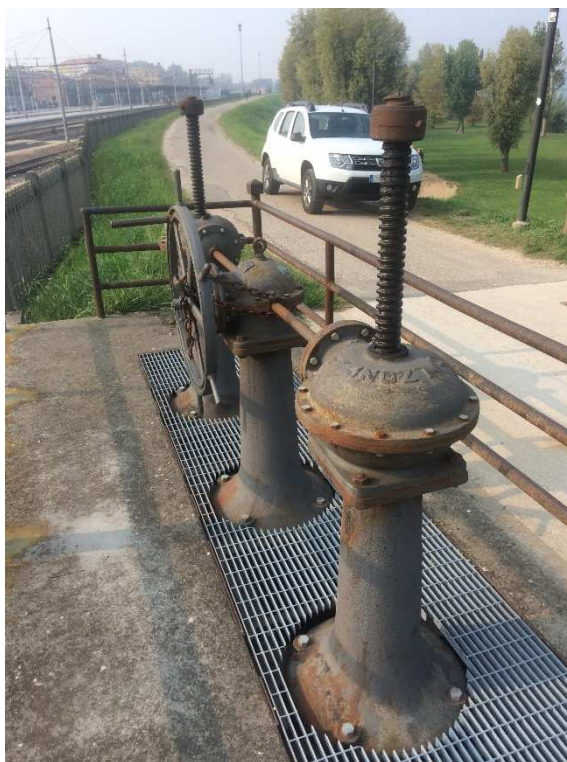
*Figura 13: Chiavica del rio di Mantova. Vista da est lato opposto ciclabile. Organi di comando seconda fila di paratoie di regolazione.*

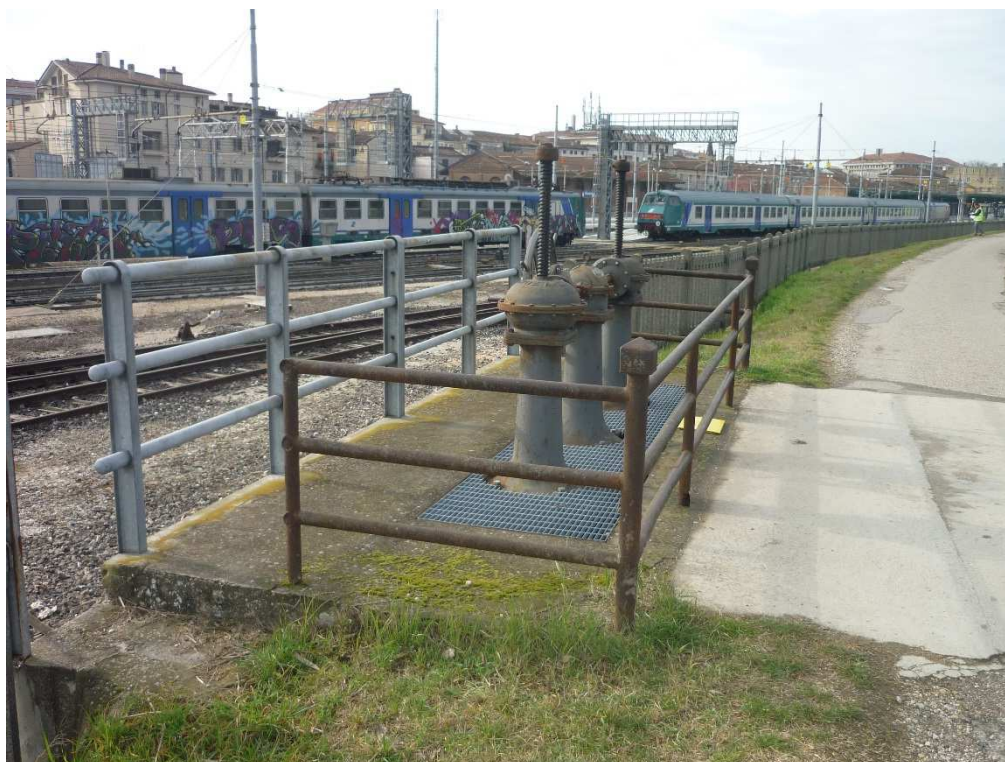
*Figura 14: Chiavica del rio di Mantova. Vista da est lato opposto ciclabile. Organi di comando seconda fila di paratoie di regolazione.*
