AGENZIA INTERREGIONALE PER IL FIUME PO

(RE-E-995) - LAVORI DI RIPRISTINO ARGINE GOLENALE  
 FIUME PO IN LOCALITA' GUALTIERI (RE)

**RELAZIONE IDRAULICA  
E GEOTECNICA**

**PE.B**

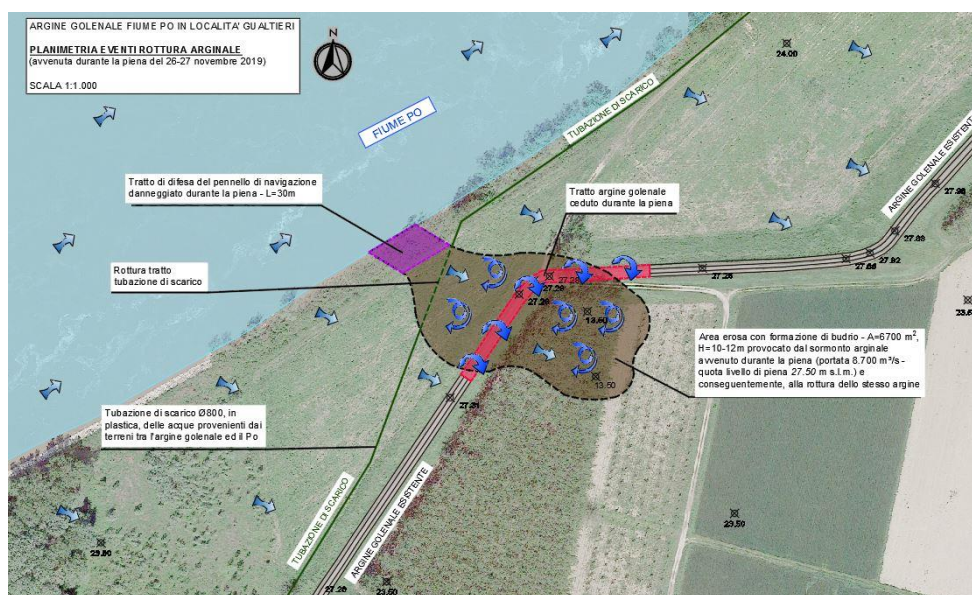
Per meglio approfondire la tematica in esame, è importante ricostruire la dinamica del collasso dell'argine avvenuto durante l'evento di piena del Fiume Po del 26-27 novembre 2019. Come meglio riportato nel capitolo 6, il collasso dell'argine è avvenuto per sormonto. Le condizioni di criticità che si è innescata ha poi provocato la formazione del budrio e quindi l'innescò del processo erosivo che si è propagato verso la sponda di navigazione del Po che è poi crollata anch'essa per un fronte di circa 30m.

**FIGURA 1-1 DESCRIZIONE DEGLI EVENTI AVVENUTI DURANTE LA PIENA DEL 26-27 NOVEMBRE CHE HANNO DETERMINATO IL COLLASSO DI UN TRATTO DI ARGINE GOLENALE DEL F.PO IN COMUNE DI GUALTIERI (RE).**

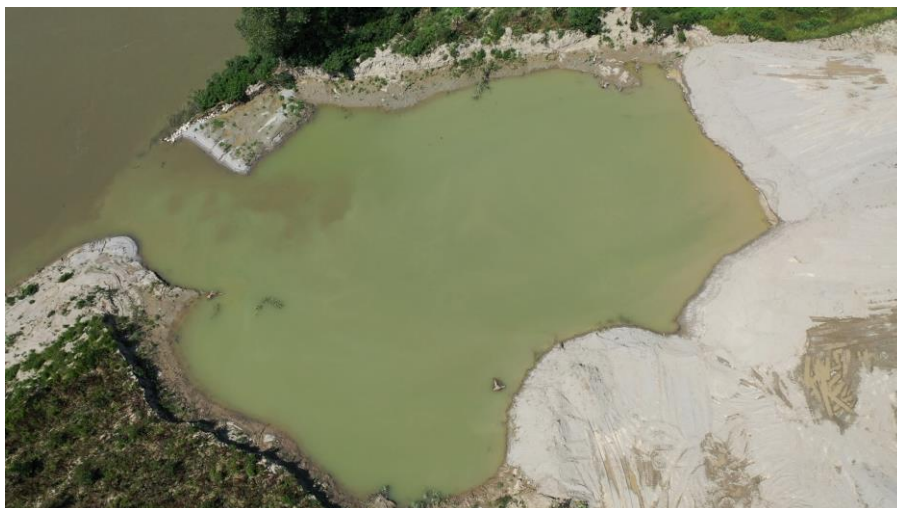
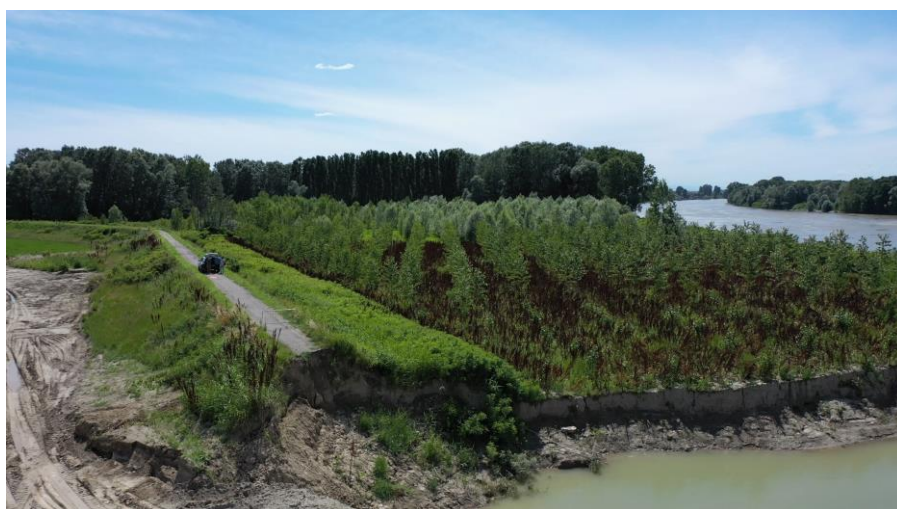
**FIGURA 4-1 A) RIPRESA DEL BUDRIO E DELLA DIFESA DEL PENNELLO DI NAVIGAZIONE EROSA DURANTE LA PIENA; B) RIPRESA DELL'ARGINE GOLENALE COLLASSATO DURANTE LA PIENA (TRATTO OVEST)**

Una volta che l'argine si è collassato il processo erosivo è regredito verso monte fino ad interessare la difesa sponale o pennello di navigazione che a sua volta è stato asportato dalla corrente del fiume per uno sviluppo di circa 30m. Nella figura seguente si riporta una schematizzazione tipologica di rottura arginale dovuta a sormonto.

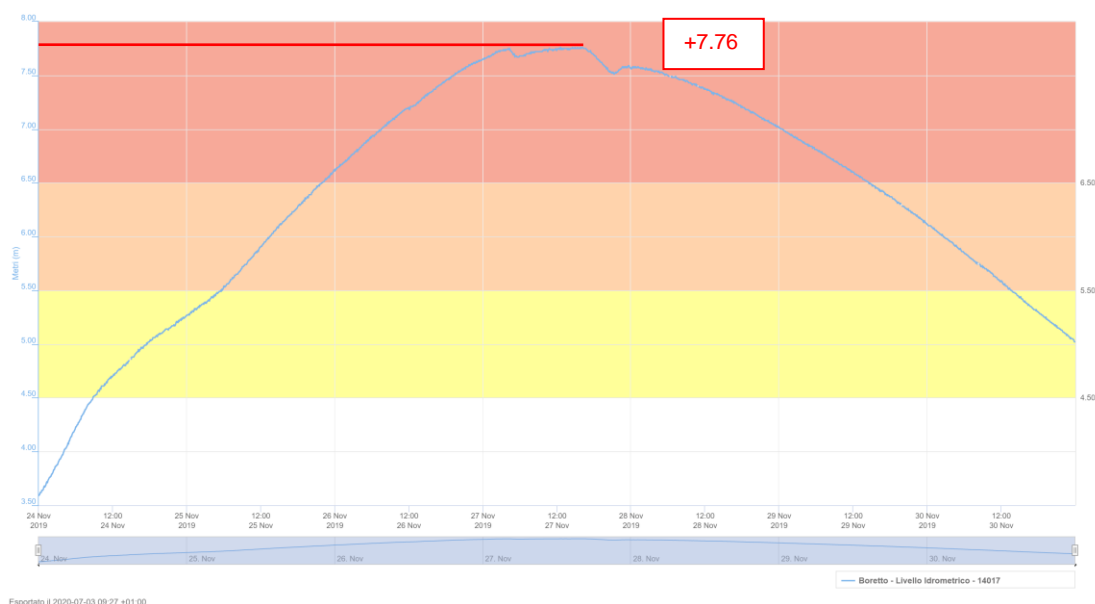
**FIGURA 6-2 IDROGRAMMA DELLA PIENA F.PO DEL 26-27 NOVEMBRE 2019 RILEVATO ALL'IDROMETRO DI BORETTO**

Come si può notare dalla Figura 6-2 all'idrometro di Boretto il colmo della piena ha fatto registrare un livello pari a +7.76 m rispetto allo zero idrometrico (posto a quota 19.95 m slm).

È stata quindi definita una quota assoluta della piena al colmo pari a 27.71 m slm all'idrometro di Boretto.

È stato così possibile verificare come presumibilmente il tratto di argine oggetto di studio (avente una quota in sommità ante piena variabile tra 27.26 e 27.30 m slm) sia stato sormontato dal colmo della piena e proprio questa circostanza abbia portato all'innescarsi di un meccanismo di erosione retrogressiva che ha portato alla rimozione di materiale dal paramento lato campagna con conseguente aumento di pendenza fino alla condizione critica.

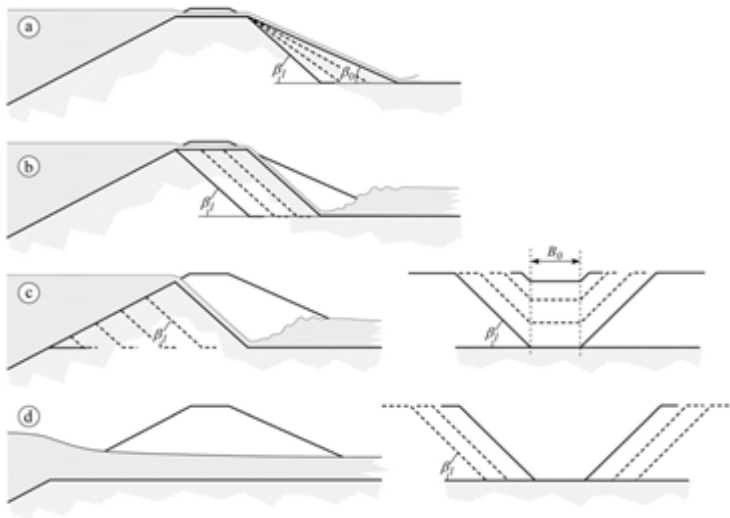
L'evoluzione tipica di questo meccanismo di rottura arginale porta in successione ad un processo erosivo al piede esterno dell'argine. Si forma quindi una condizione di criticità (stramazzo con risalto idraulico) che provoca la formazione di una voragine al piede esterno dell'argine che viene chiamato nel gergo padano BUDRIO. Il processo di Dam Break dell'argine è quindi quasi immediato e la rotta prosegue in senso longitudinale fino alla riduzione della differenza di quota idrometrica tra monte e valle.

Il meccanismo di erosione viene descritto dalle immagini seguenti e che rappresentano la classifica formazione del Budrio . In questo caso la profondità è di c.a. 10-12 m su di un'area di 6.700 m<sup>2</sup> .

**FIGURA 6-3** LE DIVERSE FASI DI EVOLUZIONE DELLA BRECCIA PER SORMONTO ARGINALE: A) PRIMA FASE, CONSISTENTE NELL'EROSIONE DEL PARAMENTO DI VALLE CHE PRODUCE UN IRRIPIDIMENTO DELLO STESSO; B) SECONDA FASE, DURANTE LA QUALE IL PARAMENTO DI VALLE VIENE EROSO MANTENENDOSI PARALLELO A SE STESSO; C) TERZA FASE, CARATTERIZZATA DALL'EROSIONE DEL PARAMENTO DI VALLE (A SINISTRA) CHE AL CONTEMPO DETERMINA UN PROGRESSIVO ALLARGAMENTO MEDIO DELLA BRECCIA (A DESTRA); D) RIMOSSO IL CORPO ARGINALE AL DI SOPRA DEL PIANO CAMPAGNA, IL PROCESSO EROSIVO PROSEGUE CON UN GRADUALE ALLARGAMENTO DELLA BRECCIA. (DA 'UN MODELLO IDRODINAMICO ACCOPPIATO PER LA SIMULAZIONE DI ROTTE ARGINALI IN CONTESTI FLUVIALI' DI VIERO, D'ALPAOS, CARNIELLO, DEFINA)

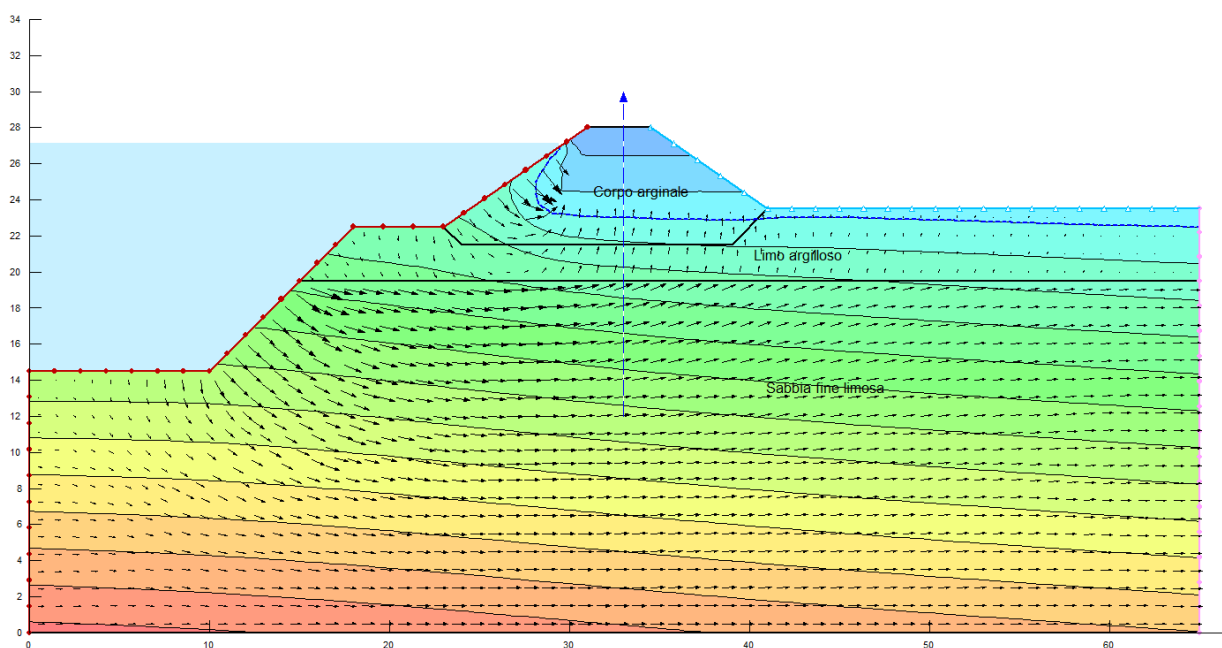
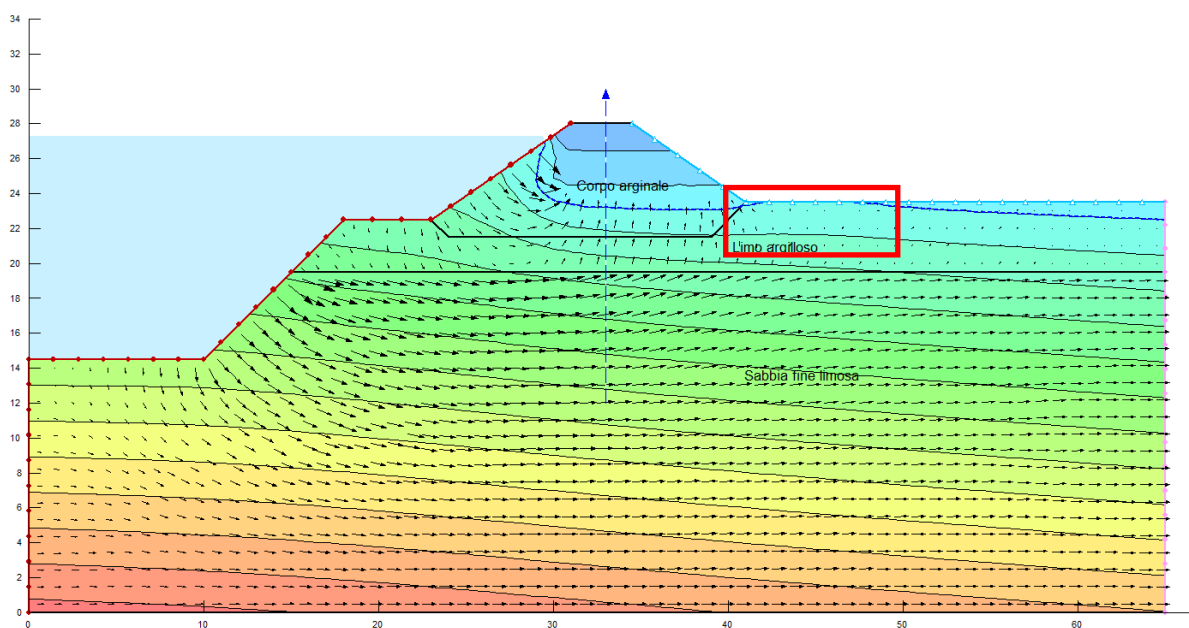
**FIGURA 8-3 ANDAMENTO DELLA LINEA DI FILTRAZIONE (IN BLU) E DELLE PRESSIONI INTERSTIZIALI IN CORRISPONDENZA DELL'ISTANTE IN CUI LA PIENA RAGGIUNGE IL MAX LIVELLO IDRICO (CONFIGURAZIONE SENZA BANCA).**

**FIGURA 8-4 ANDAMENTO DELLA LINEA DI FILTRAZIONE (IN BLU) E DELLE PRESSIONI INTERSTIZIALI A SEGUITO DEL MANTENIMENTO DEL MAX LIVELLO IDRICO DI PIENA PER 200.000 SEC (CONFIGURAZIONE SENZA BANCA).**

Come si può notare dalle immagini riportate la linea di filtrazione nelle simulazioni, con il perdurare nel tempo del massimo livello di piena, si avvicina al piano campagna, con conseguente fuoriuscita di acqua che interessa i primi 6-7 m dal piede dell'argine.

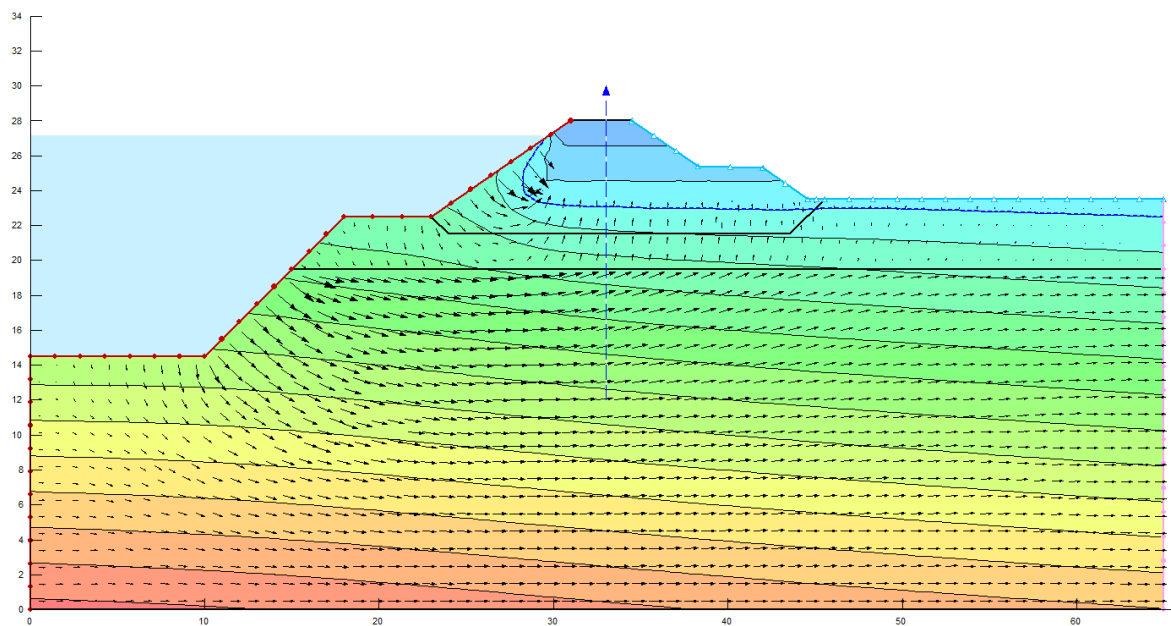
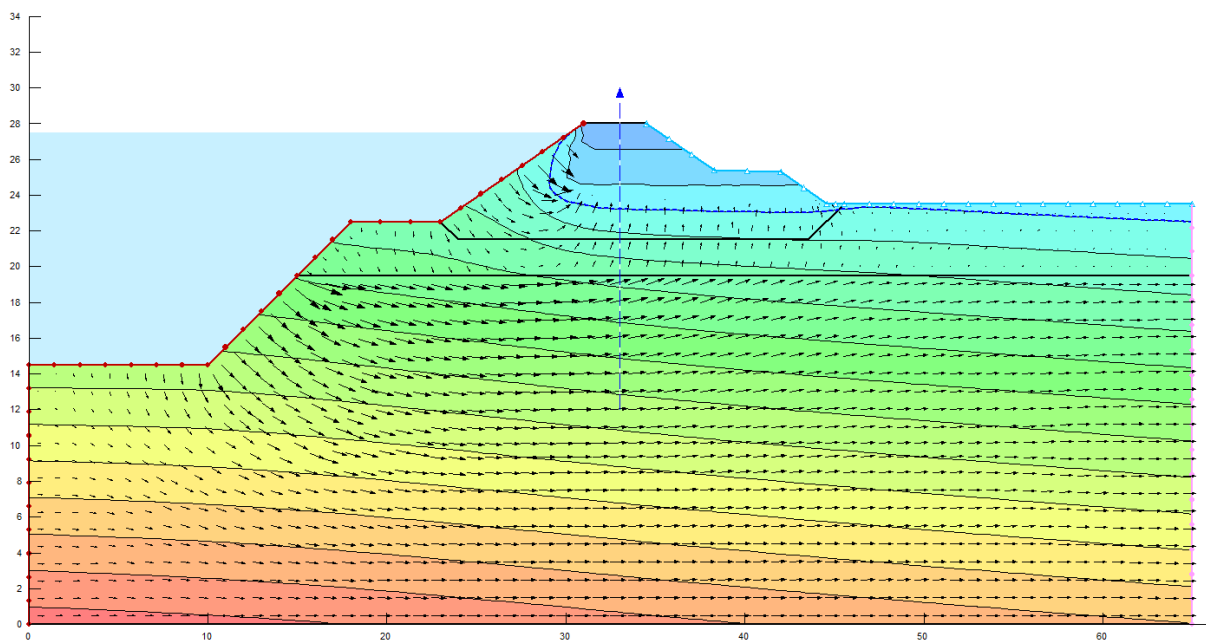
**FIGURA 8-5 ANDAMENTO DELLA LINEA DI FILTRAZIONE (IN BLU) E DELLE PRESSIONI INTERSTIZIALI IN CORRISPONDENZA DELL'ISTANTE IN CUI LA PIENA RAGGIUNGE IL MAX LIVELLO IDRICO (CONFIGURAZIONE CON BANCA).**

**FIGURA 8-6 ANDAMENTO DELLA LINEA DI FILTRAZIONE (IN BLU) E DELLE PRESSIONI INTERSTIZIALI A SEGUITO DEL MANTENIMENTO DEL MAX LIVELLO IDRICO DI PIENA PER 200.000 SEC (CONFIGURAZIONE CON BANCA).**

Dalle immagini riportate si desume come, nella configurazione dell'argine con banca, la linea di filtrazione lato campagna si mantenga sempre al di sotto della superficie libera di efflusso e quindi non si abbiano fenomeni di fuoriuscita di acqua anche a seguito del mantenimento del massimo livello idrico di piena per un periodo di 200.000 sec.

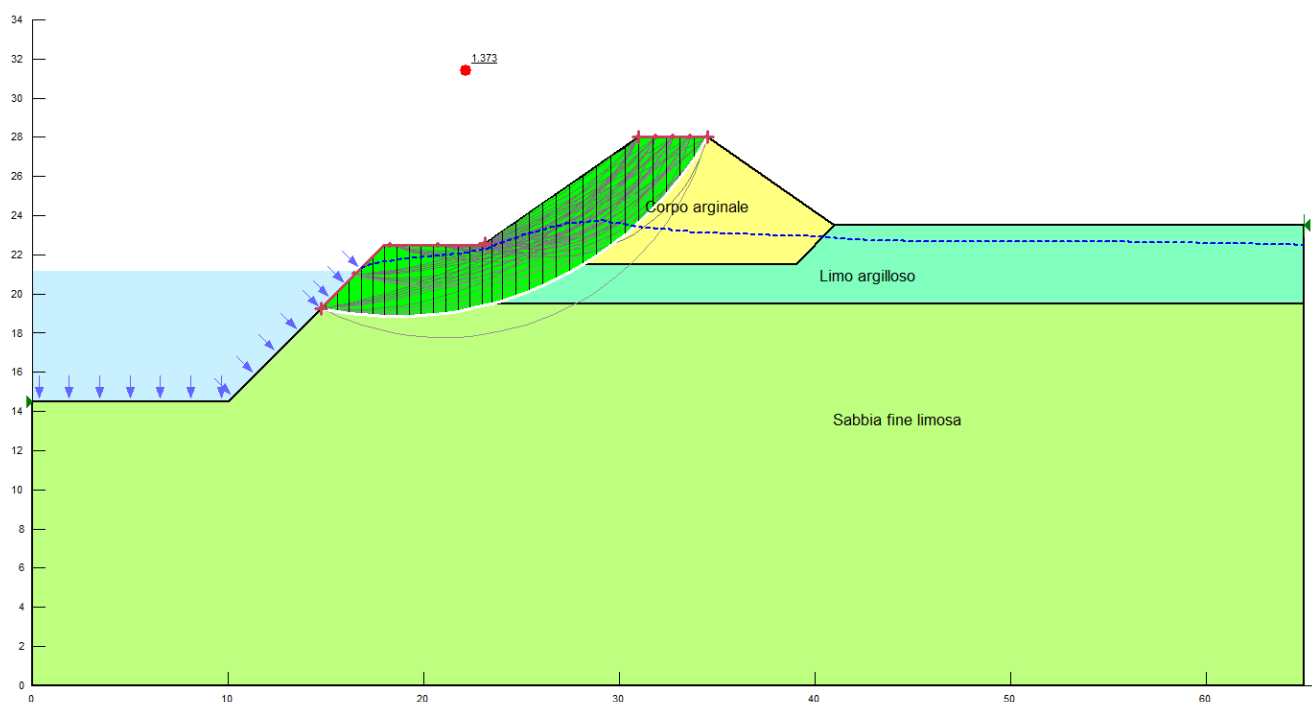
**FIGURA 8-8 VERIFICA DI STABILITÀ DEL PARAMENTO LATO FIUME IN FASE DI RECESSIONE DELL'ONDA DI PIENA – CONFIGURAZIONE SENZA BANCA ARGINALE**

Il coefficiente di sicurezza minimo, associato alla superficie di scivolamento critica, che delimita la porzione verde dell'argine nella figura precedenti, risulta pari a 1.373 in fase di recessione dell'onda. La superficie critica di scivolamento ricade all'interno di un range di superfici di scivolamento (in grigio), corrispondenti a coefficienti di sicurezza maggiori.

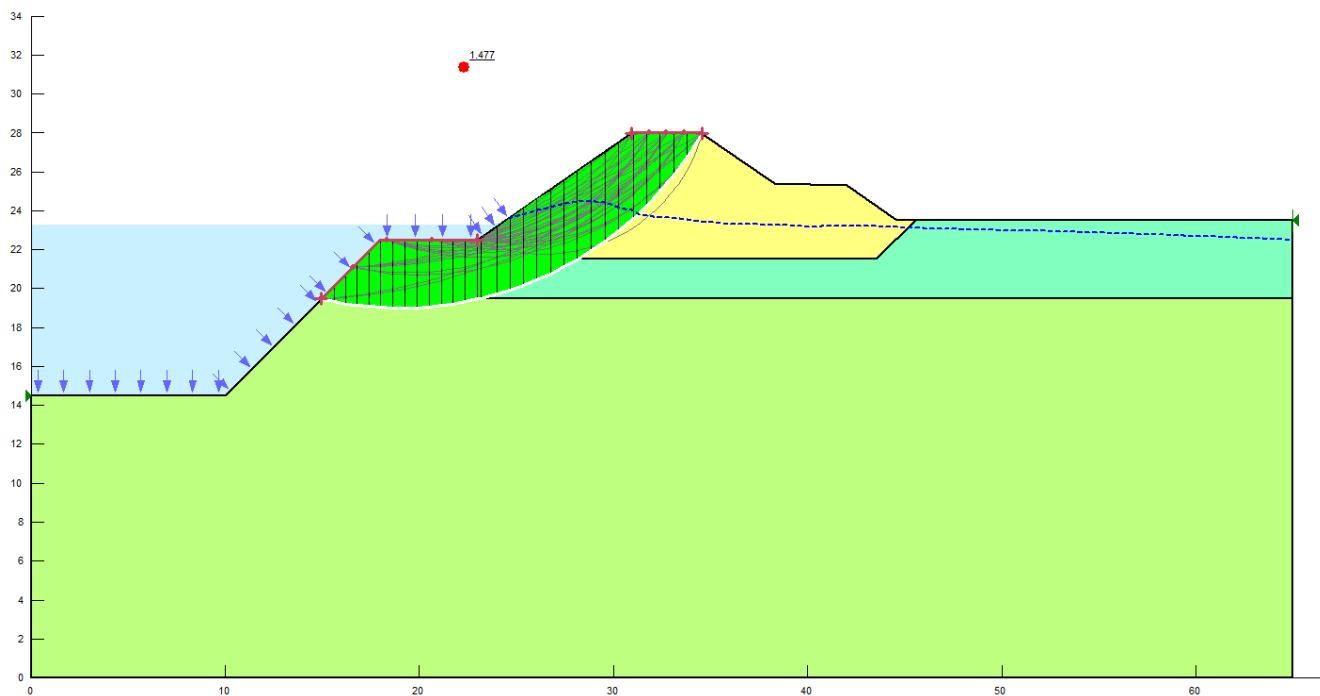
**FIGURA 8-9 VERIFICA DI STABILITÀ DEL PARAMENTO LATO FIUME IN FASE DI RECESSIONE DELL'ONDA DI PIENA – CONFIGURAZIONE CON BANCA ARGINALE**

Il coefficiente di sicurezza minimo, associato alla superficie di scivolamento critica, che delimita la porzione verde dell'argine nella figura precedenti, risulta pari a 1.477 in fase di recessione dell'onda. La superficie critica di scivolamento ricade all'interno di un range di superfici di scivolamento (in grigio), corrispondenti a coefficienti di sicurezza maggiori.
