Agenzia Interregionale per il fiume Po

**PC-E-251-M _ LAVORI DI RIPRISTINO BANCA A FIUME DELL'ARGINE MAESTRO DI PO IN
COMUNE DI CASTELSANGIOVANNI (PC)**

RELAZIONE GENERALE

DATA 04/12/2020

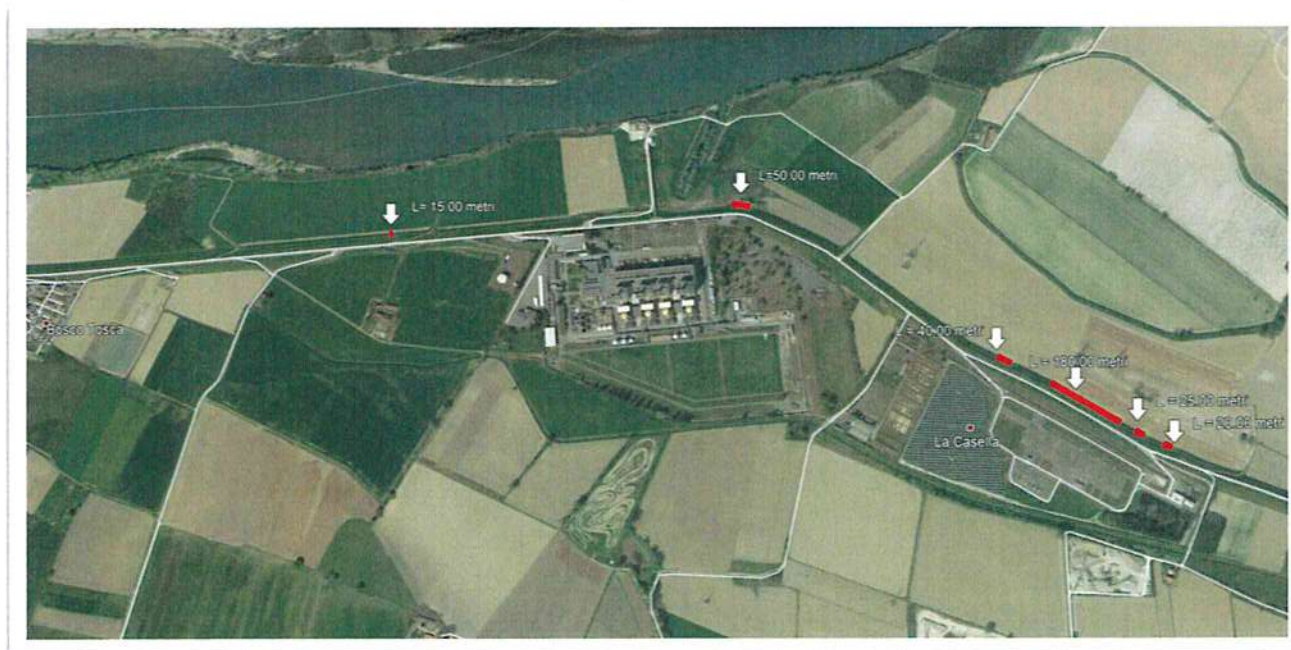
Fig. 2

Le tratte arginali interessate da fenomeni di franamento / smottamento sono sei con lunghezze (da monte verso valle) rispettivamente di 15 -50 - 40 - 180 -25 e 20 metri, per complessivi 330 metri circa (vedi Figura 2). Il dissesto interessa esclusivamente la prima scarpata arginale a partire dal piano golena (petto arginale).

Nell'ambito del progetto si prevede pertanto di eseguire ogni opera necessaria per la ripresa dei fenomeni franosi in atto, ricostruendo il petto arginale con materiale idoneo e posizionando il materiale recuperato dalle demolizioni del rilevato esistente a ringrosso di sezioni arginali a lato campagna o a tombamento di depressioni, su specifica indicazione della DL in corso d'opera.

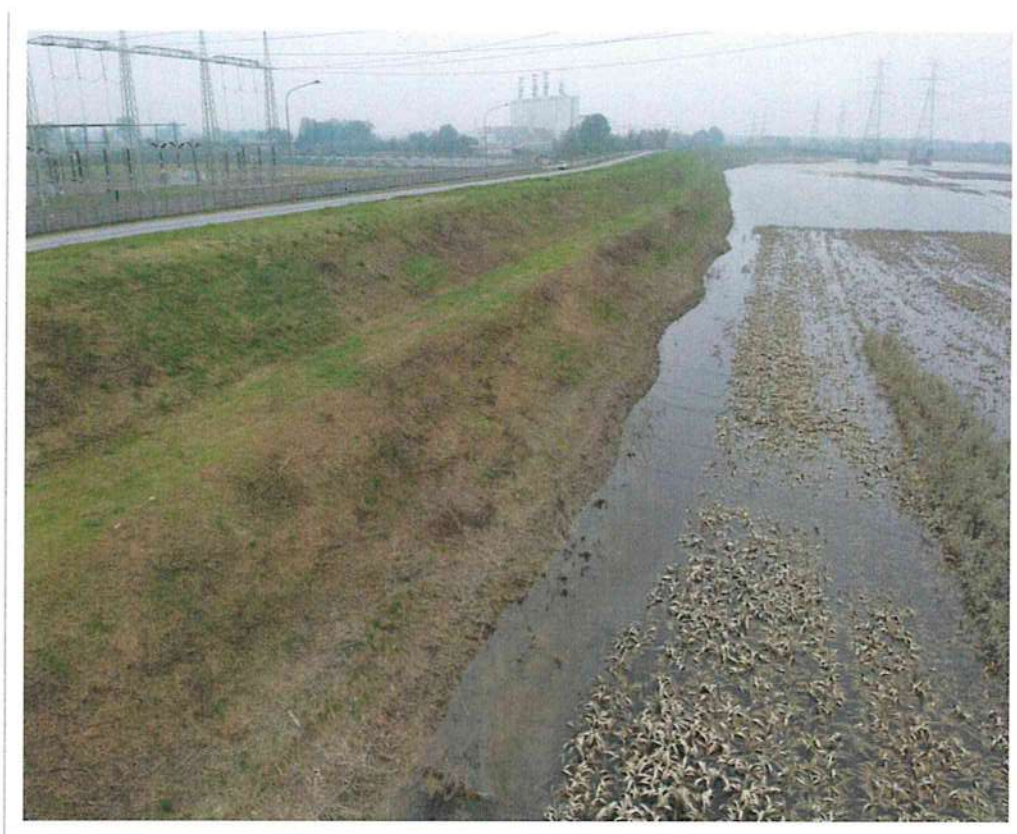
Fig. 3

Nell'ambito dei controlli sullo stato delle arginature di competenza dell'Ufficio Operativo di Piacenza è stato riscontrato che la scarpata lato fiume dell'argine maestro del fiume Po nella tratta fronte la centrale elettrica "La Casella" del territorio dei comuni di Sarmato e Castelsangiovanni presenta, in varie tratte, evidenti segni di franamenti, con contestuale smottamento verso fiume del materiale terroso.

La situazione attuale - visibile nelle foto a seguito (Figura 3 e 4 _ foto scattate 20 giorni circa dopo l'evento alluvionale di ottobre 2020) e nei disegni di progetto - rappresenta un pericolo dal punto di vista della sicurezza idraulica per la stabilità dell'argine stesso che, come precedentemente descritto, oltre ad essere sottoposto ad eventi di piena del fiume Po, è interessato per lunghi periodi dal conseguente ristagno delle acque al piede dell'argine stesso.
