**(RE-E-230) DIGA CROSTOLO – STRUMENTAZIONE CONTROLLO INDAGINI  
GEOT. STRUT. E MIGLIORAMENTO DELLA SICUREZZA STRUTTURALE E  
IDRAULICA DELLA TRAVERSA**

**PROGETTO ESECUTIVO: Intervento di ispezione pulizia e ripristino  
del sistema di drenaggio**

**RELAZIONE TECNICA - DESCRITTIVA**

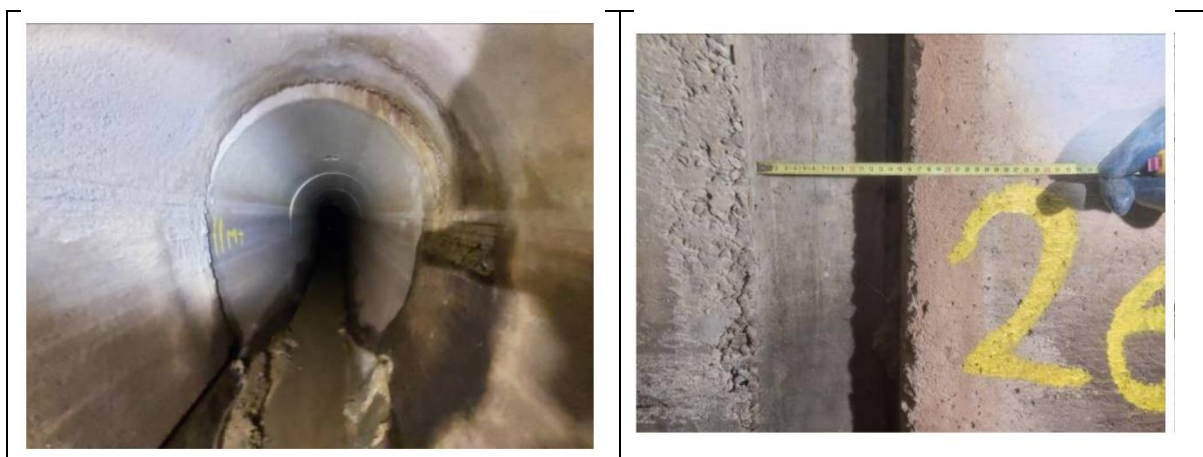
- Gli interventi sono stati effettuati sul lato destro idrografico del torrente, dove sono state effettuate in seguito anche le operazioni di pulizia parziale della condotta di drenaggio in cls Ø800 mm, insistente su tale lato.
- Il cunicolo è realizzato in elementi ovoidali 1.80x1.30 m circa. I giunti di collegamento fra i vari elementi presentano distanziamenti compresi tra i 6 e i 9 cm, ad eccezione di una giuntura particolarmente distanziata (circa 16 cm), localizzata a circa 26 m di distanza dall'inizio del cunicolo centrale sul lato destro.
- Su tutto il fondo del cunicolo, a seguito delle operazioni di pulizia, è presente uno strato di depositi di fango e acqua (10 cm di spessore) che non hanno consentito di individuare le condotte di drenaggio verticali sul fondo.

Figura 9: cunicolo di ispezione e drenaggio

4a) Operazioni di pulizia dei cunicoli interni alla diga (cunicolo ovoidale e tubazione Ø800), mediante sonda canal jet, e tubi di aspirazione eseguiti da operatori specializzati. Le lavorazioni saranno eseguite dai 4 pozzetti di accesso ai cunicoli (due per lato della traversa). Le acque di lavorazione saranno fatte defluire lungo la linea di scarico precedentemente liberata e da lì convogliate nel torrente di magra. La disostruzione della linea di scarico e lo svuotamento della vasca di dissipazione dovrebbero garantire il mantenimento dei cunicoli asciutti.

4c) risanamento delle strutture in cls ammalorate all'interno del cunicolo. Ricostruzione del copriferro degli elementi strutturali in c.a. mediante malta antiritiro: eliminazione del calcestruzzo di avvolgimento delle barre, asportazione di eventuali precedenti interventi di ripristino, spazzolatura meccanica delle superfici, protezione anticorrosiva delle armature, ricostruzione del calcestruzzo eliminato.

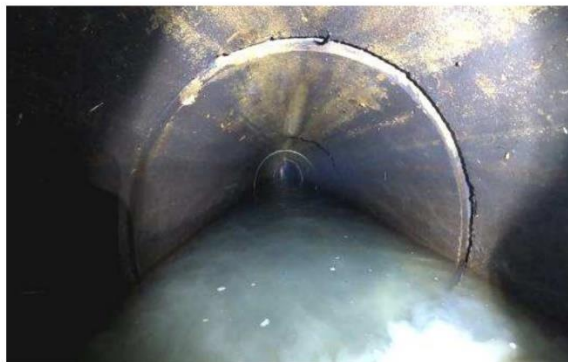
- La tubazione di drenaggio in cls Ø800, in uscita dal cunicolo sul lato in destra idrografica, nonostante le operazioni di pulizia effettuate, risulta essere ancora parzialmente occlusa fino al suo arrivo nel secondo pozzetto d'ispezione localizzato a circa 40 m di distanza, dove cambia il diametro a cls Ø500, e che si presenta quasi completamente occlusa e piena di liquidi. Non è stato possibile abbassare il livello di liquidi all'interno del secondo pozzetto

nonostante i tentativi di aspirazione con pompa idrovora a causa della forte presenza di fango sul fondo.

Figura 10: Condotta di scarico Ø800

Pulizia della tubazione Ø800 mediante sonda canal jet e tubi di aspirazione, eseguite da operatori specializzati. Le lavorazioni saranno eseguite su entrambe le linee, dai pozzetti di cambio diametro delle tubazioni Ø800-Ø500. Le acque di lavorazione saranno fatte defluire nell'alveo di magra tramite l'apposita trincea realizzata.

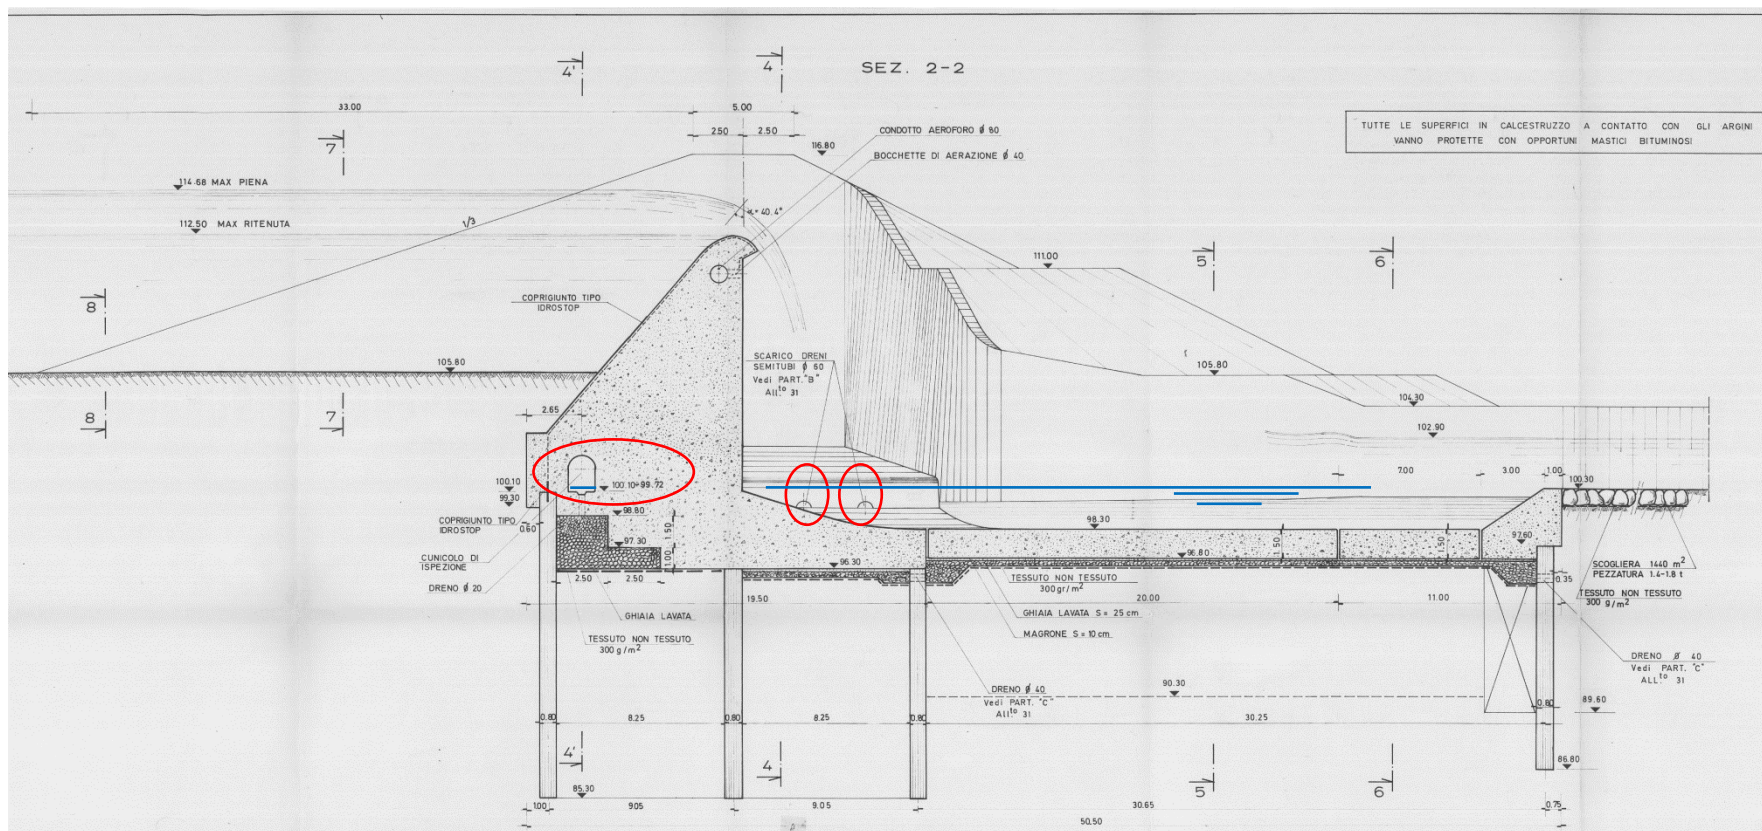
- Come si osserva dalla figura riportata di seguito, il cunicolo di ispezione è collegato alla vasca di dissipazione, tramite due mezzitubi (evidenziati in rosso nella figura);
- La quota di fondo del cunicolo di ispezione è variabile tra 100.10 e 99.72 m mentre a fine vasca di dissipazione, a valle del dente, la quota è pari a 100.30 m.

I due punti illustrati precedentemente potrebbero indicare che con dissipatore pieno d'acqua a quota 100.30 m, vi sia sempre presenza d'acqua alla base del cunicolo, se la linea di scarico, come evidenziato dalle ispezioni, risulta essere parzialmente o totalmente ostruita.

Figura 5-1 – Sezione 2-2 della diga (Allegato 25). In rosso indicazione del cunicolo di ispezione e dei mezzi tubi

1b) esecuzione di n 2 aperture tramite pinza frantumatrice, in corrispondenza del dente di contenimento della vasca di dissipazione di circa 1 m di larghezza, in modo da convogliare le acque nel letto di magra del torrente a valle e consentire lo svuotamento della vasca. Dovranno essere preventivamente eseguite tutte le operazioni necessarie al prelievo e il trasferimento nell'alveo a valle dei pesci presenti nella vasca. A valle del taglio e dello svuotamento della vasca, le irregolarità le pareti delle aperture dovranno essere riprofilate secondo le geometrie di progetto mediante la ricostruzione del calcestruzzo.
