**FIUME PANARO**

**LAVORI URGENTI PER LA RIPRESA DI DISSESTO SPONDALE IN SINISTRA DEL  
FIUME PANARO TRA GLI STANTI 161 E 164 IN COMUNE DI CAMPOSANTO,  
LOC.CADECOPPI (MO)**

## **01.RELAZIONE**

**Perizia n.** **380 del  
06/10/2021**

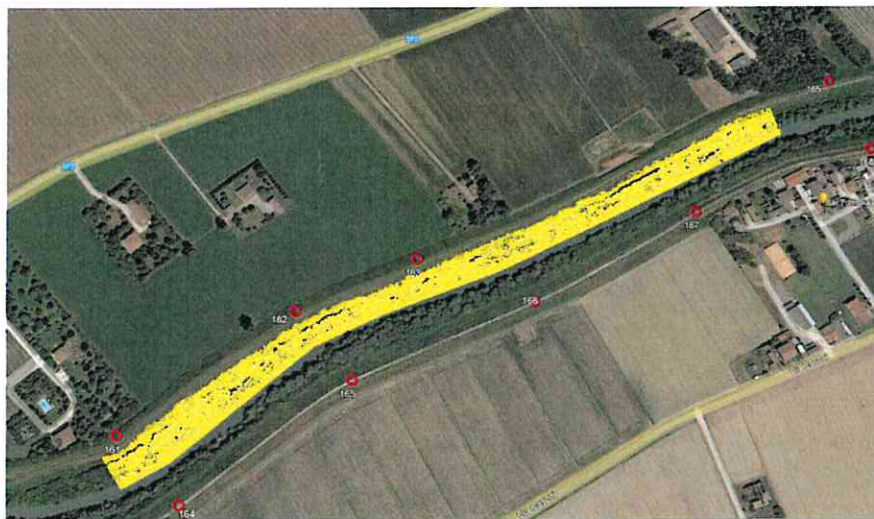
L'ubicazione dell'intervento è desumibile dalla figura successiva.
