Ufficio Operativo di Alessandria  
**OPERE IDRAULICHE DI 3^ CATEGORIA**  
**TORRENTE ORBA**

**ESECUTIVO**

(AL-E-1779) - REALIZZAZIONE DIFESA SPONDALE A PROTEZIONE DELL'OPERA ARGINALE  
 IN SPONDA DX DEL TORRENTE ORBA IN COMUNE DI BOSCO MARENCO (AL) - 1^ LOTTO

ELABORATO:  
 Documentazione fotografica

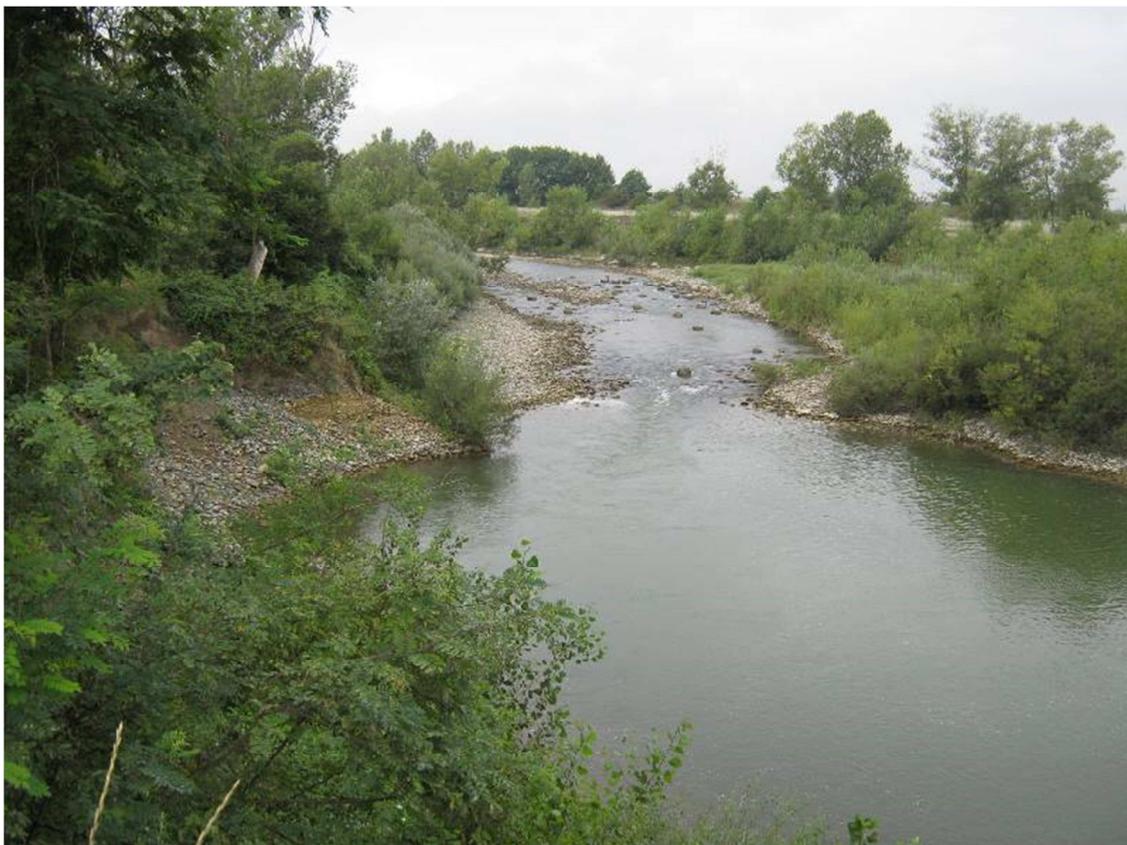
Foto 1. Torrente Orba. Vista verso monte (dalla sponda dx) zona a monte lunata erosione

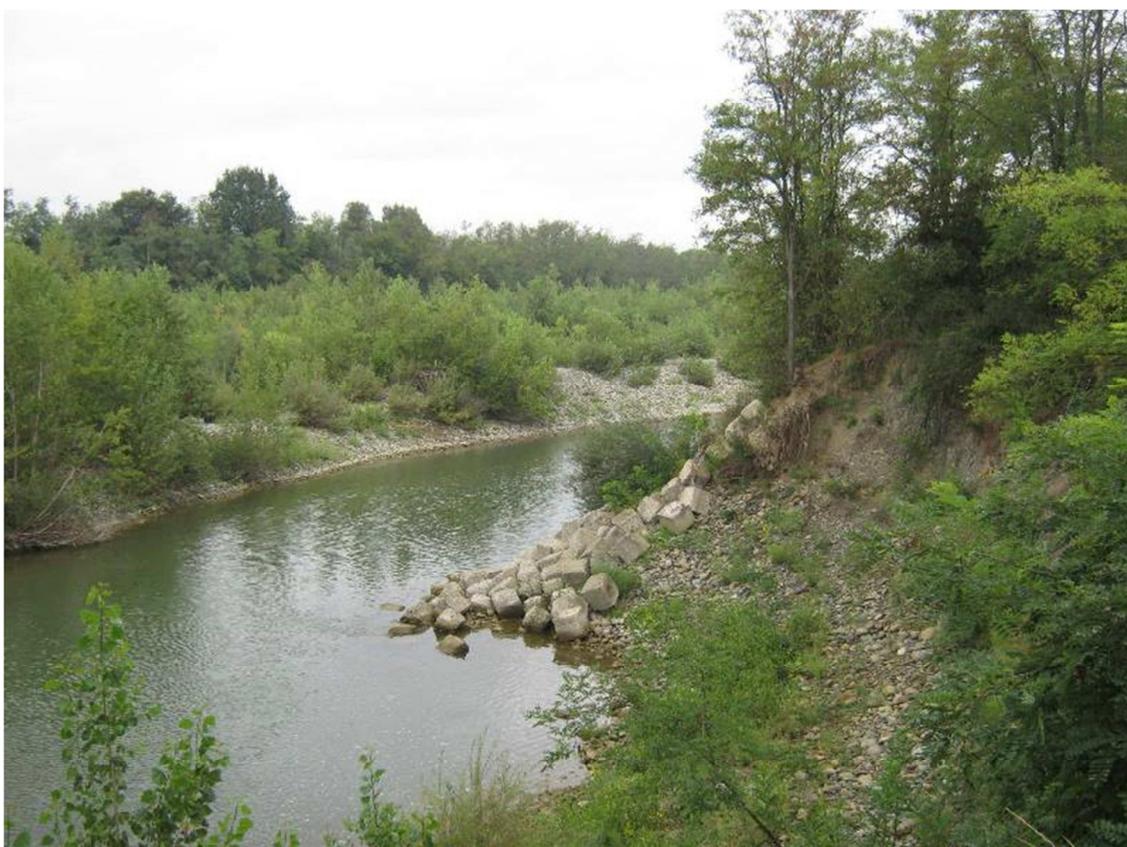
Foto 2. Torrente Orba. Vista verso valle (dalla sponda dx) zona a valle lunata erosione

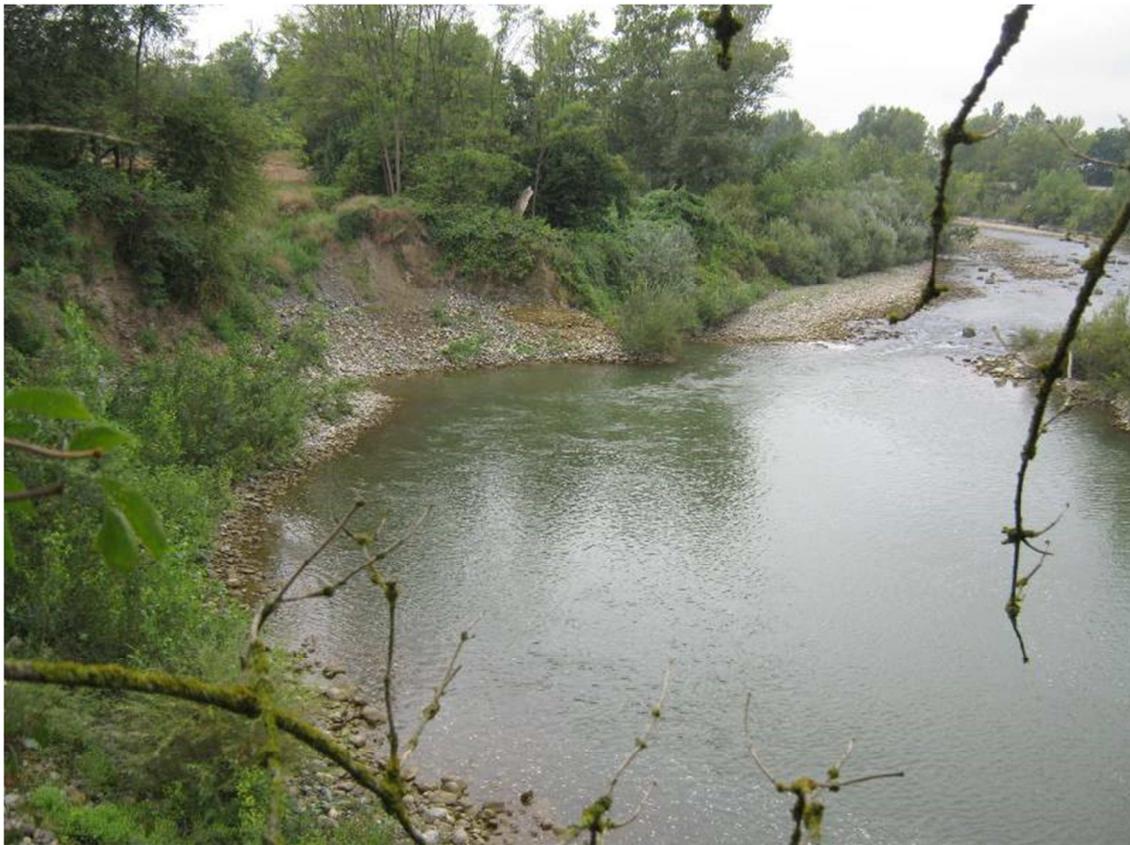
Foto 3. Torrente Orba. Vista verso monte (dalla sponda dx) lunata erosione

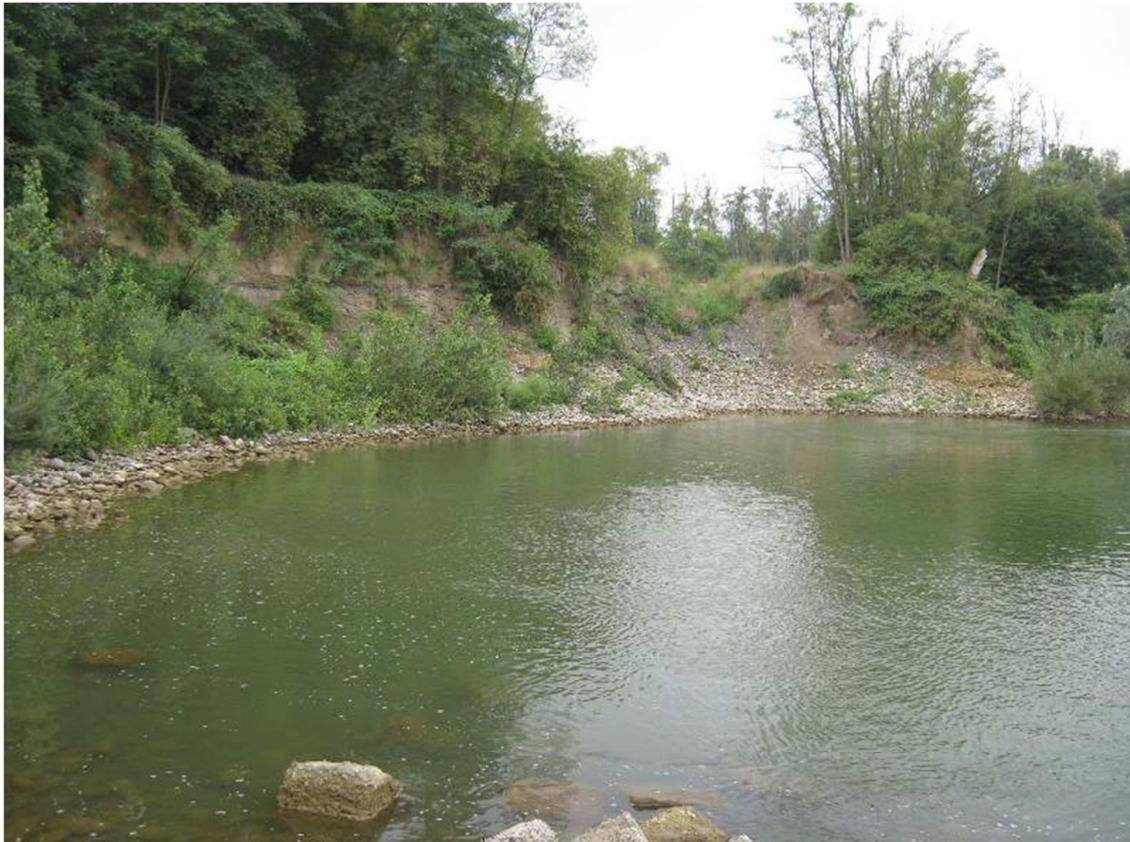
Foto 4. Torrente Orba. Vista verso monte (dalla sponda dx) lunata di erosione

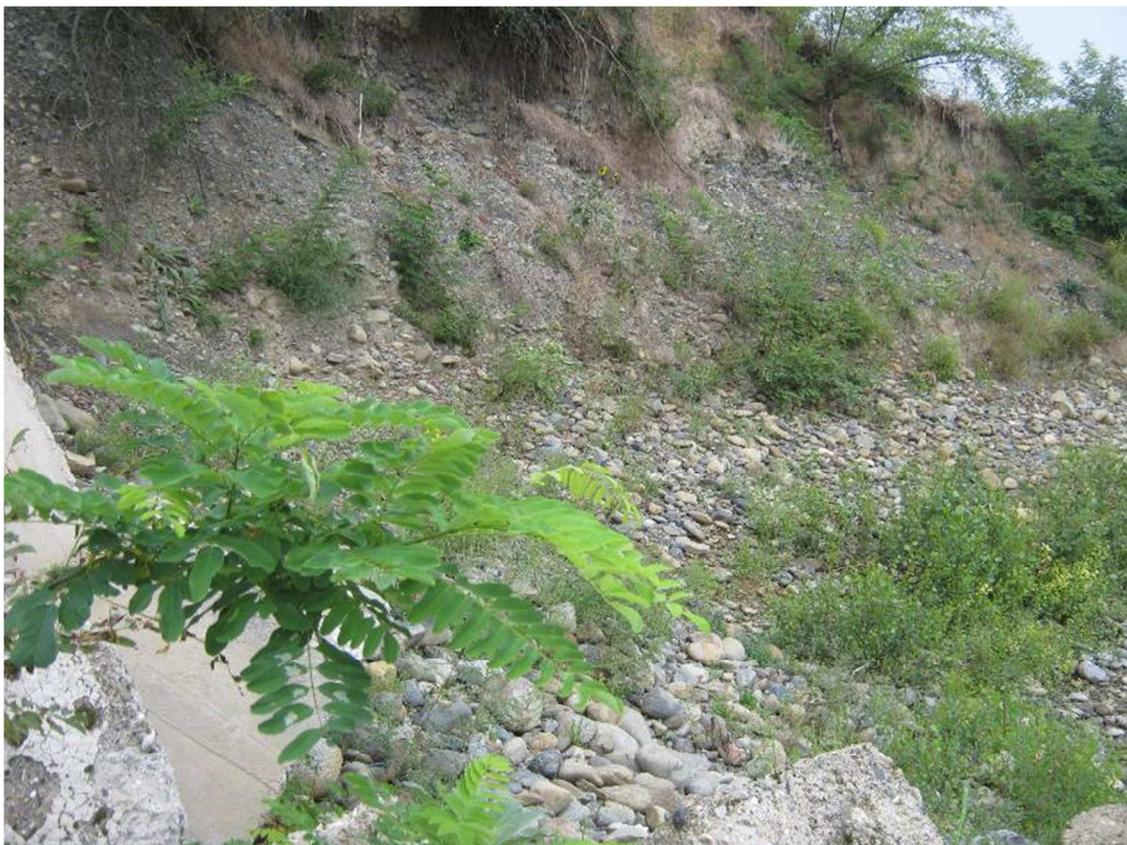
Foto 5. Torrente Orba. Particolare stratigrafia sponda destra in corrispondenza della lunata di erosione

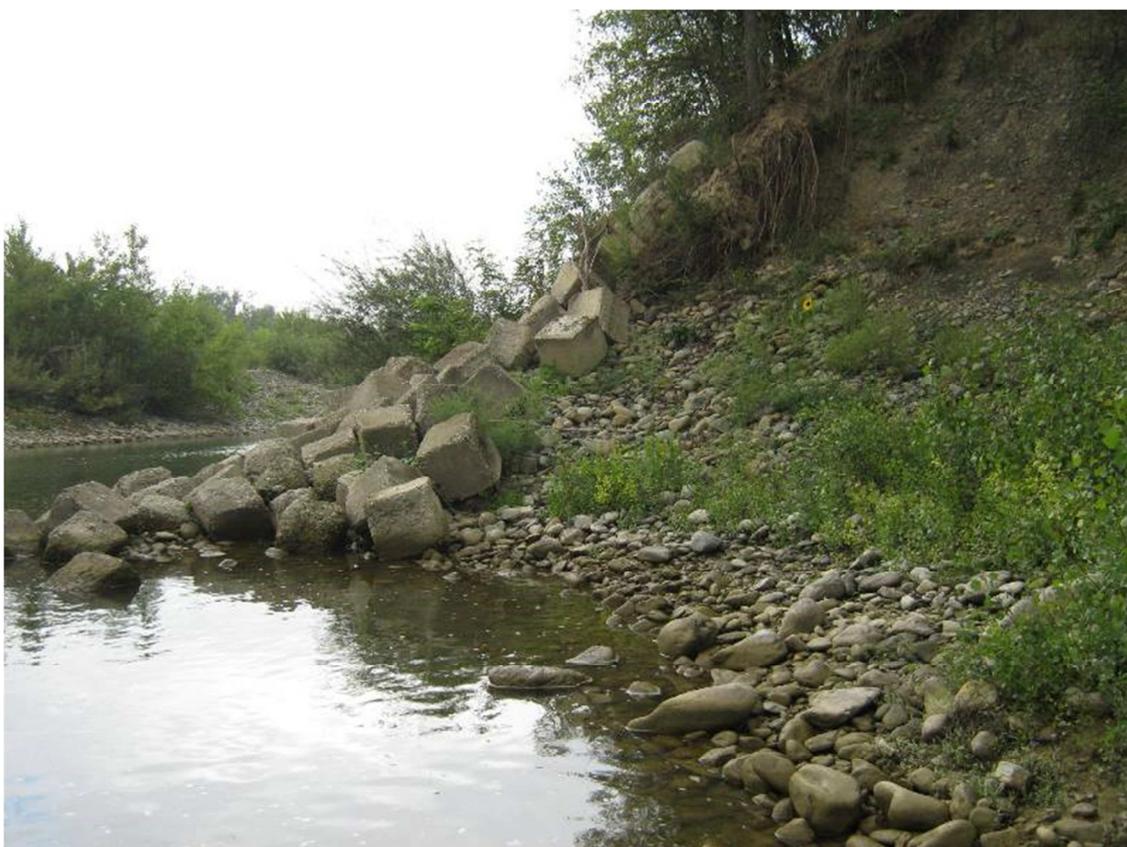
Foto 6. Torrente Orba. Particolare mantellata spondale in prismi di cls nella zona immediatamente a valle della lunata di erosione

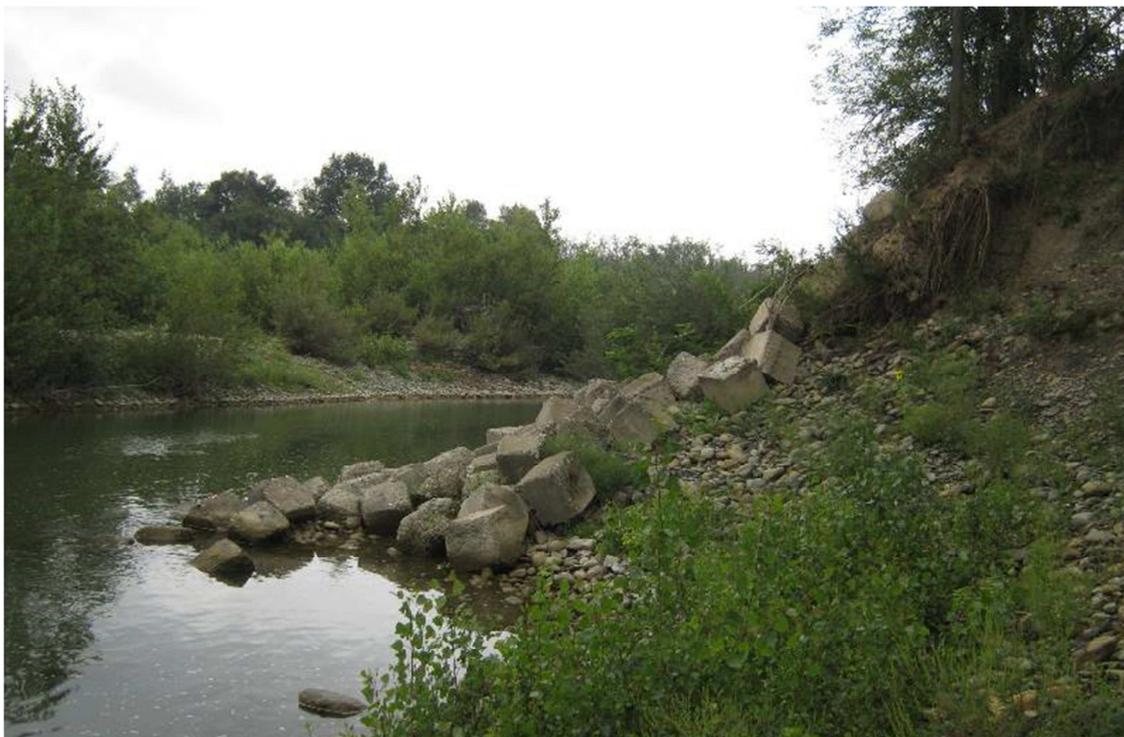
Foto 7. Torrente Orba. Vista verso valle (dalla sponda dx) del deposito ghiaioso centrale da ricalibrare nella sola zona di monte nella zona antistante la lunata di erosione

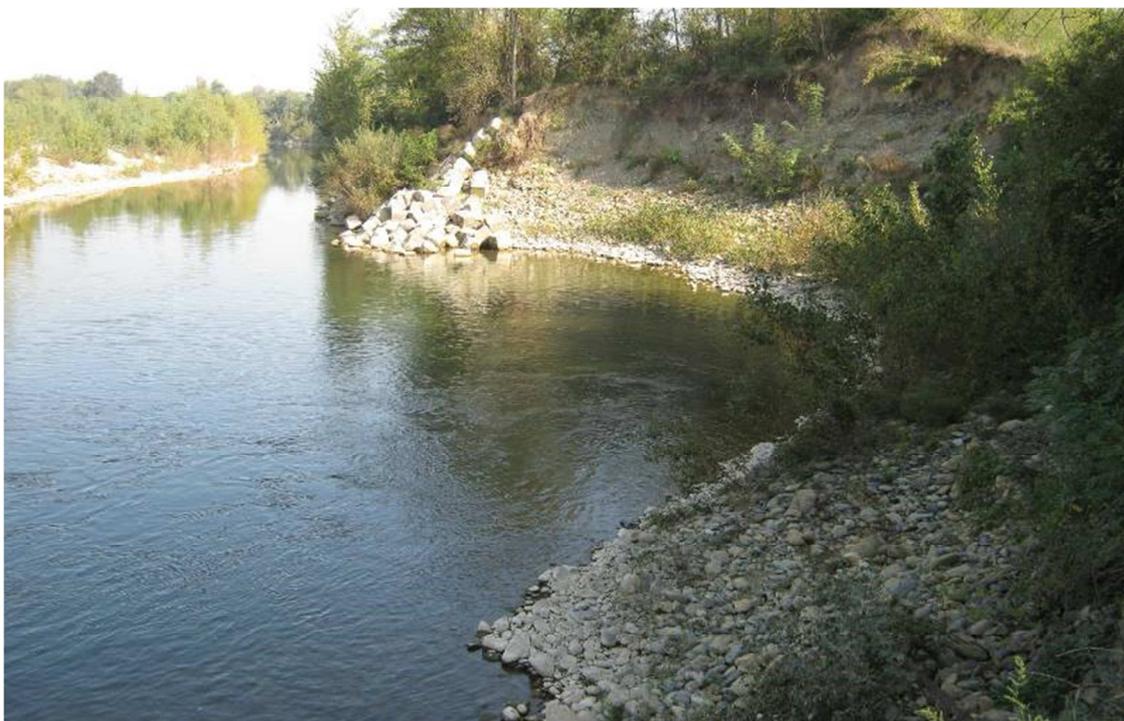
Foto 8. Torrente Orba. Vista verso valle (dalla sponda dx) della lunata di erosione

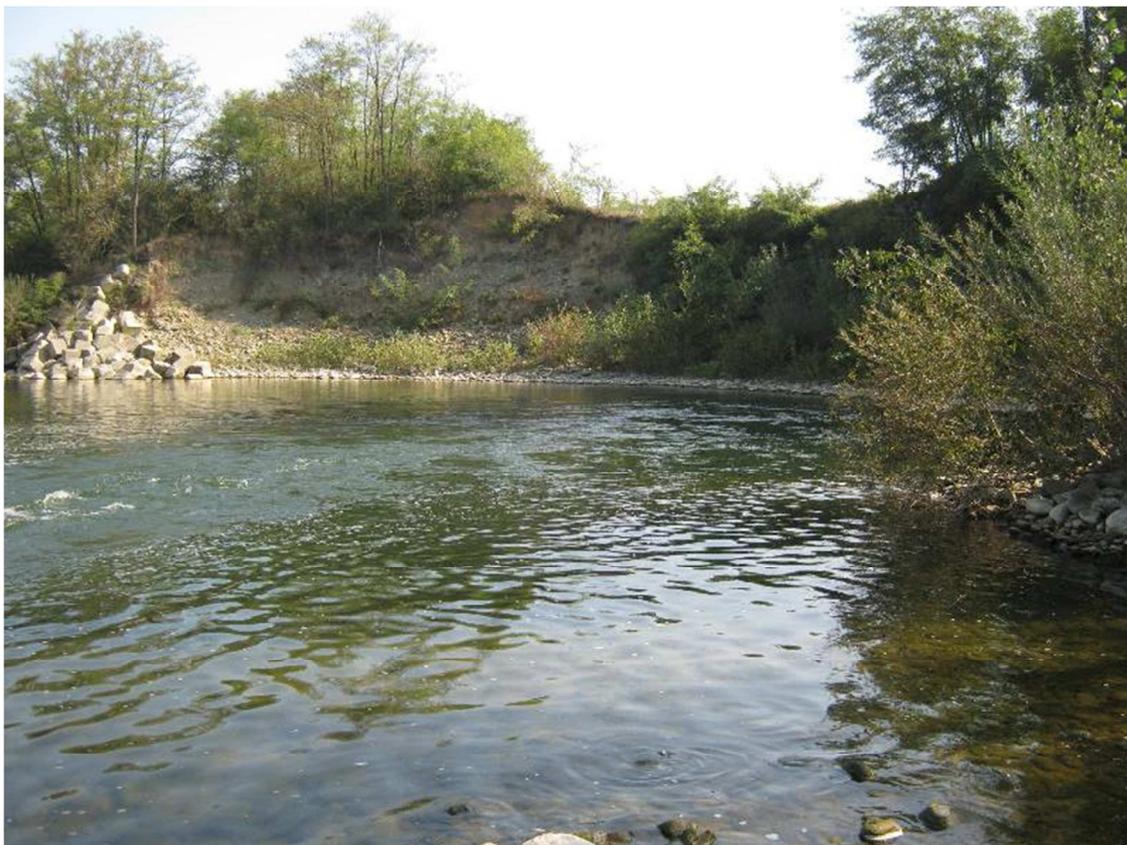
Foto 9. Torrente Orba. Vista verso valle (dalla sponda dx) della lunata di erosione

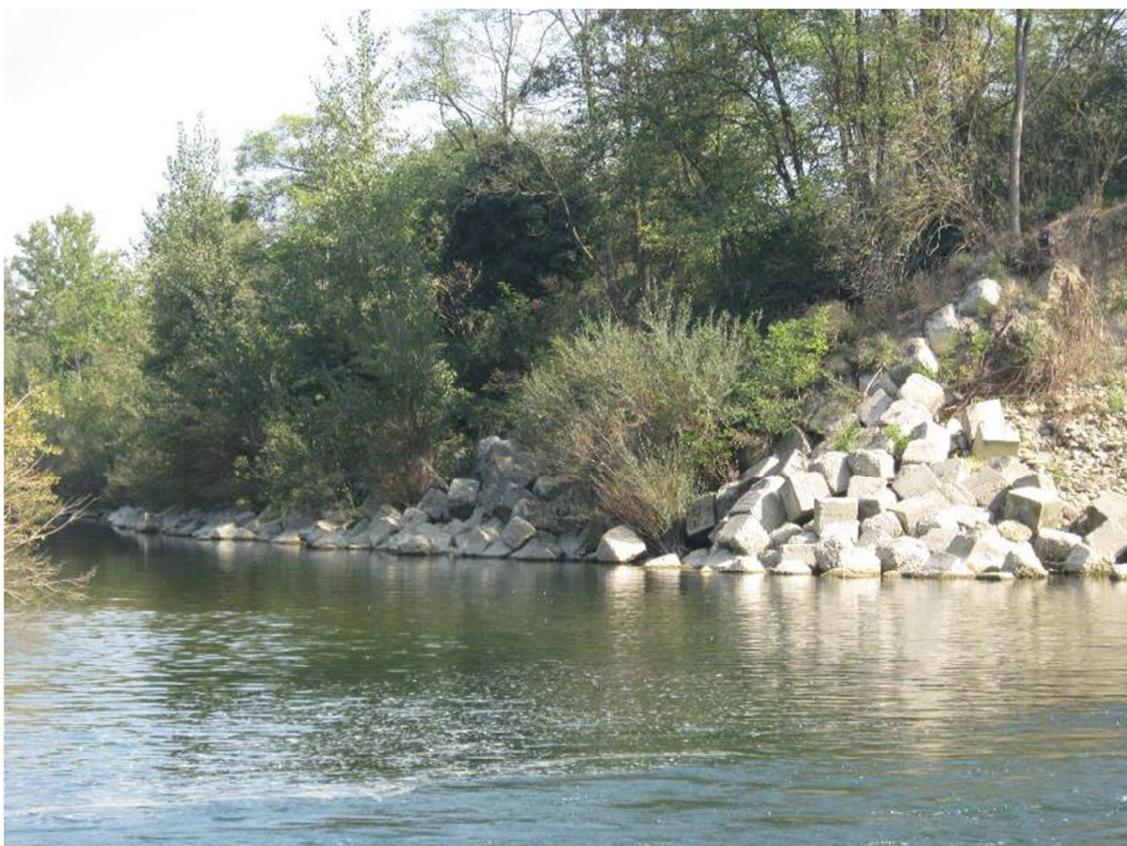
Foto 10. Torrente Orba. Vista verso valle (dall'alveo) della protezione spondale esistente in prismi di cls da consolidare nel solo tratto di raccordo di valle con la nuova difesa spondale in progetto (per una estesa di circa m 10.00)

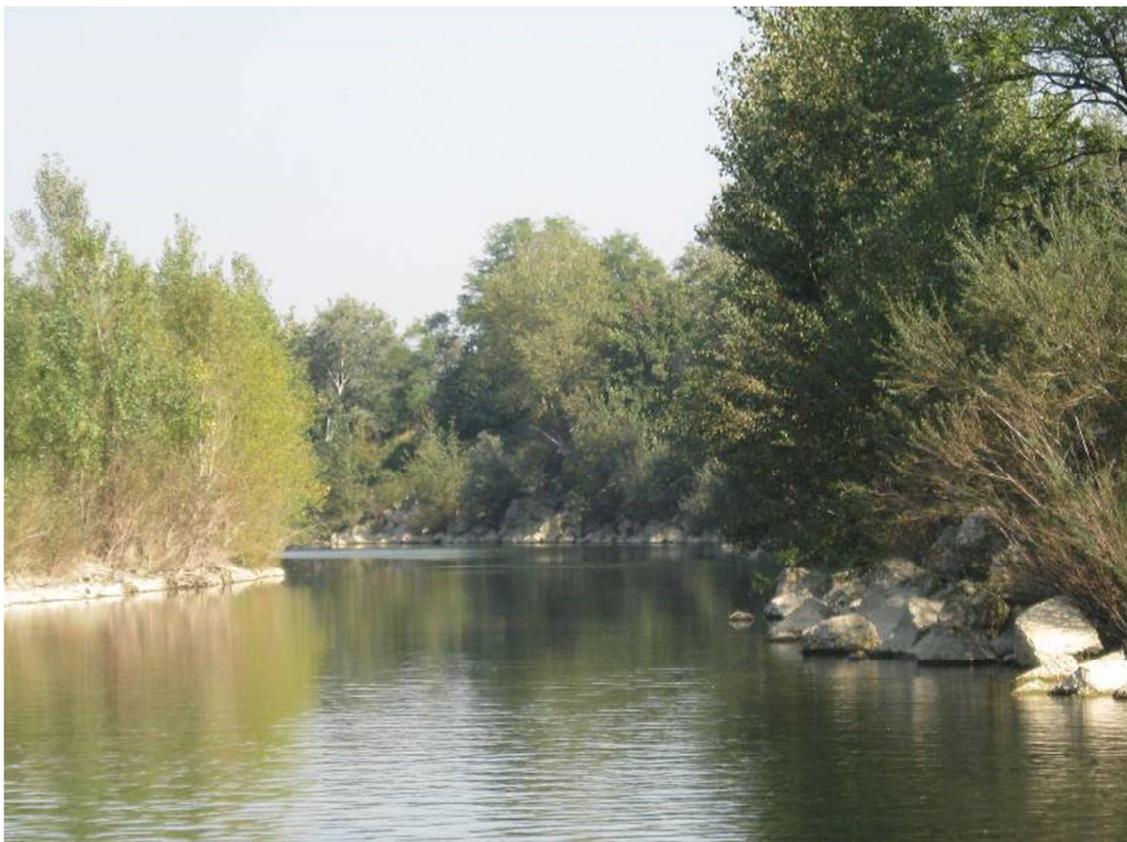
Foto 11. Torrente Orba. Vista verso valle (dall'alveo) della protezione spondale esistente in prismi di cls

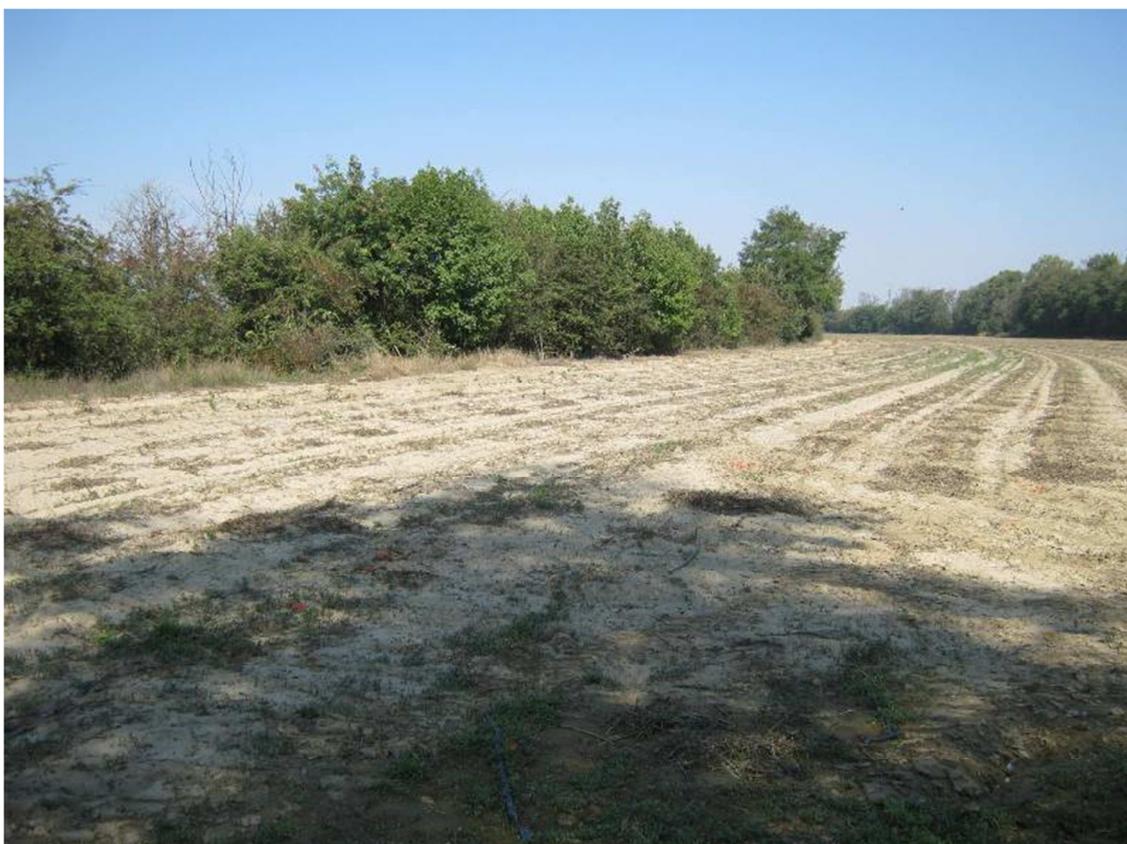
Foto 12. Vista verso valle del terrazzo superiore a ridosso della sponda destra del torrente Orba nella zona a valle della lunata di erosione

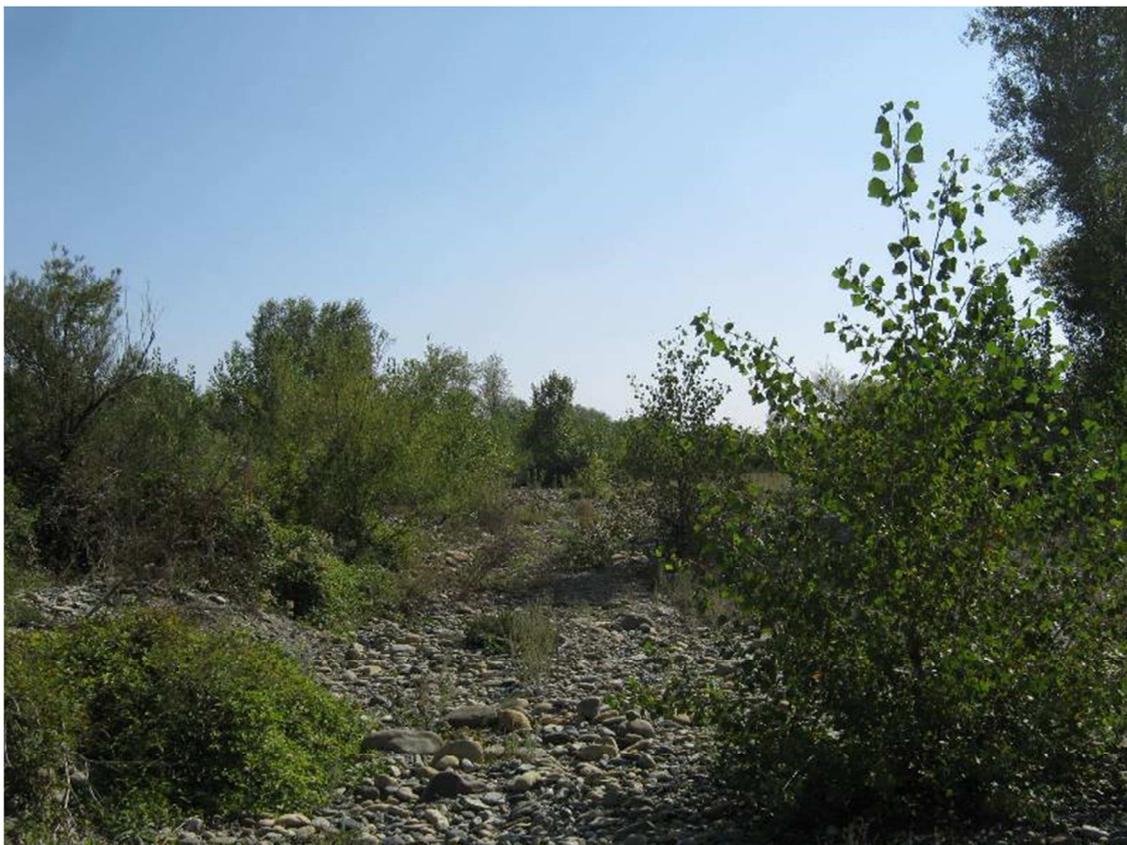
Foto 13. Torrente Orba. Vista verso valle (dall'alveo) del deposito ghiaioso centrale

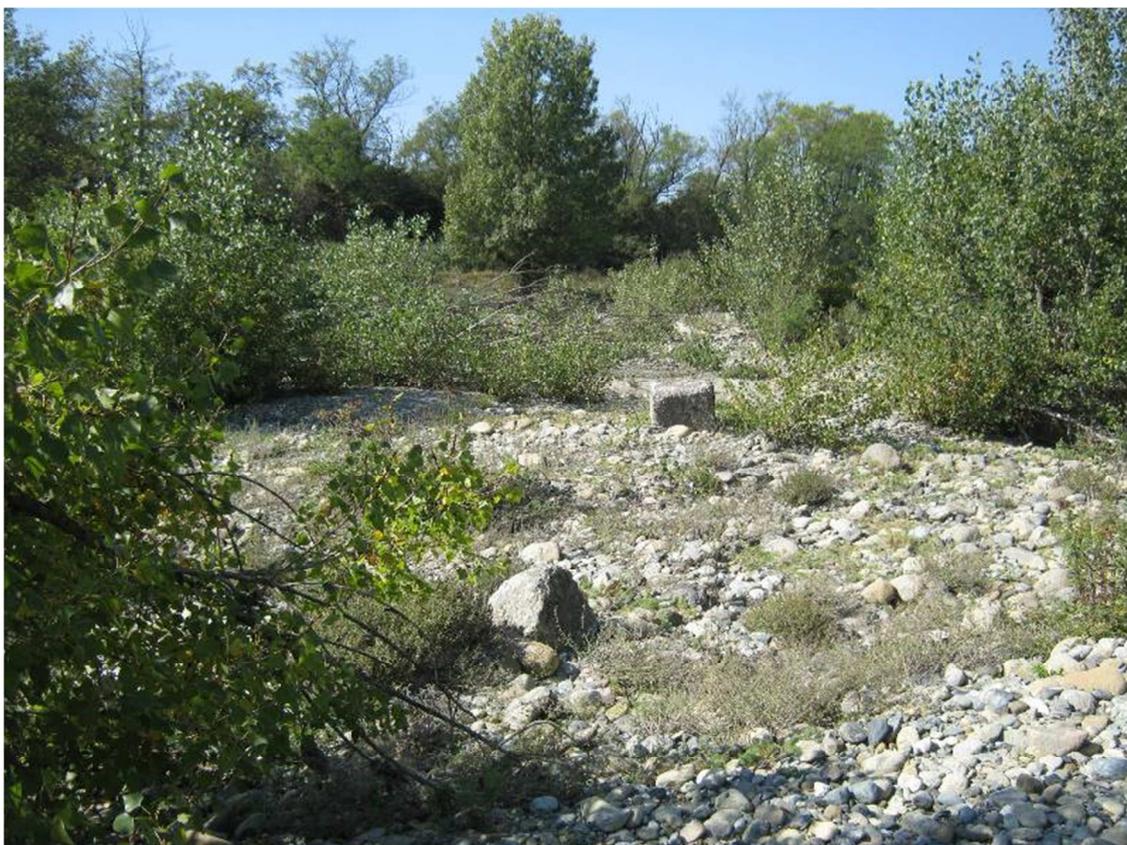
Foto 14. Torrente Orba. Particolare del deposito ghiaioso centrale

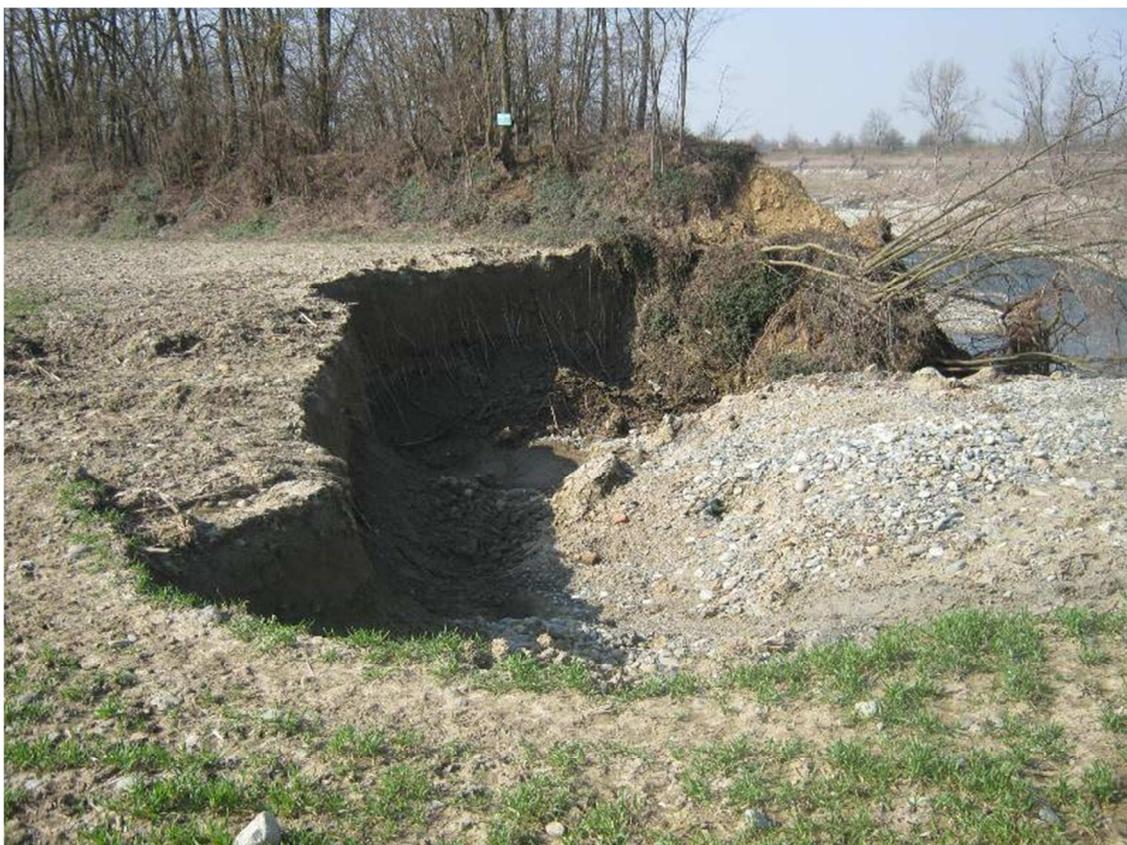
Foto 22. Torrente Orba. Particolare erosione sulla sommità spondale a ridosso della lunata di erosione (area C di imbottimento) - (vista dalla sponda dx)

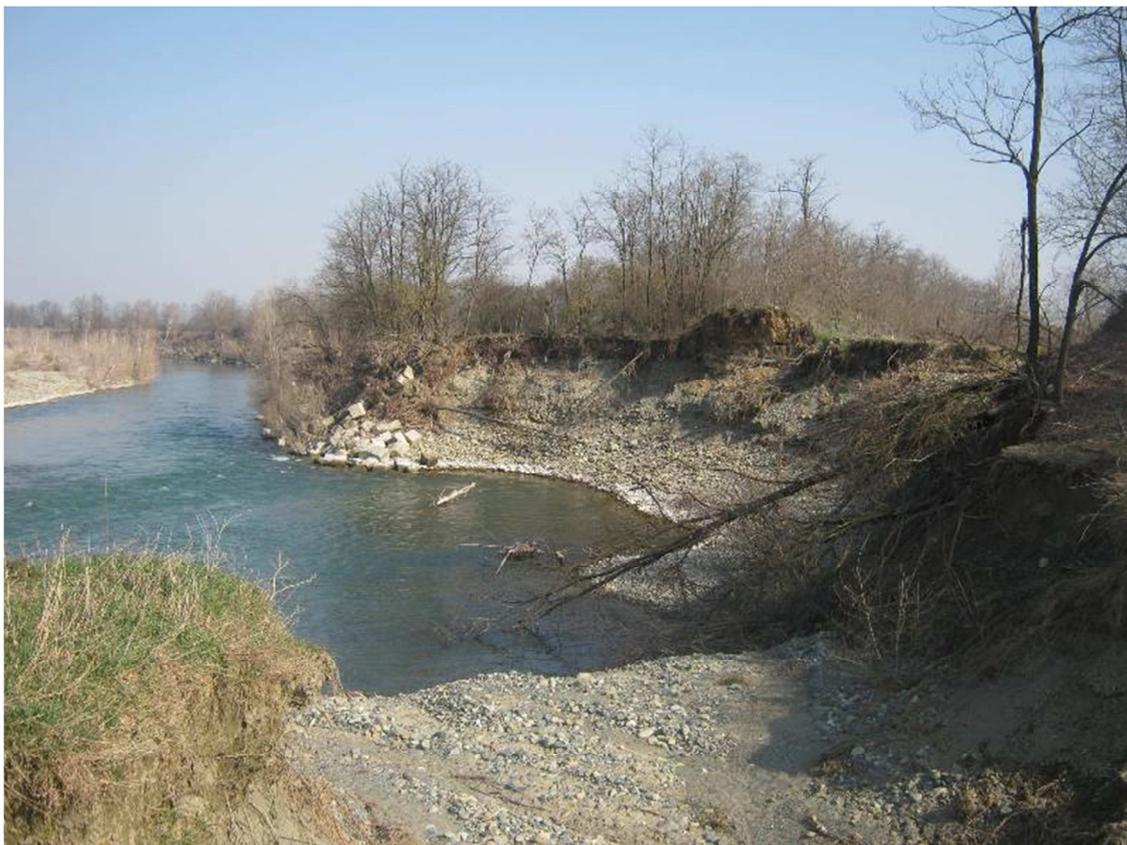
Foto 23. Torrente Orba. Vista verso valle (dalla sponda dx) della lunata di erosione - (area A di imbottimento)

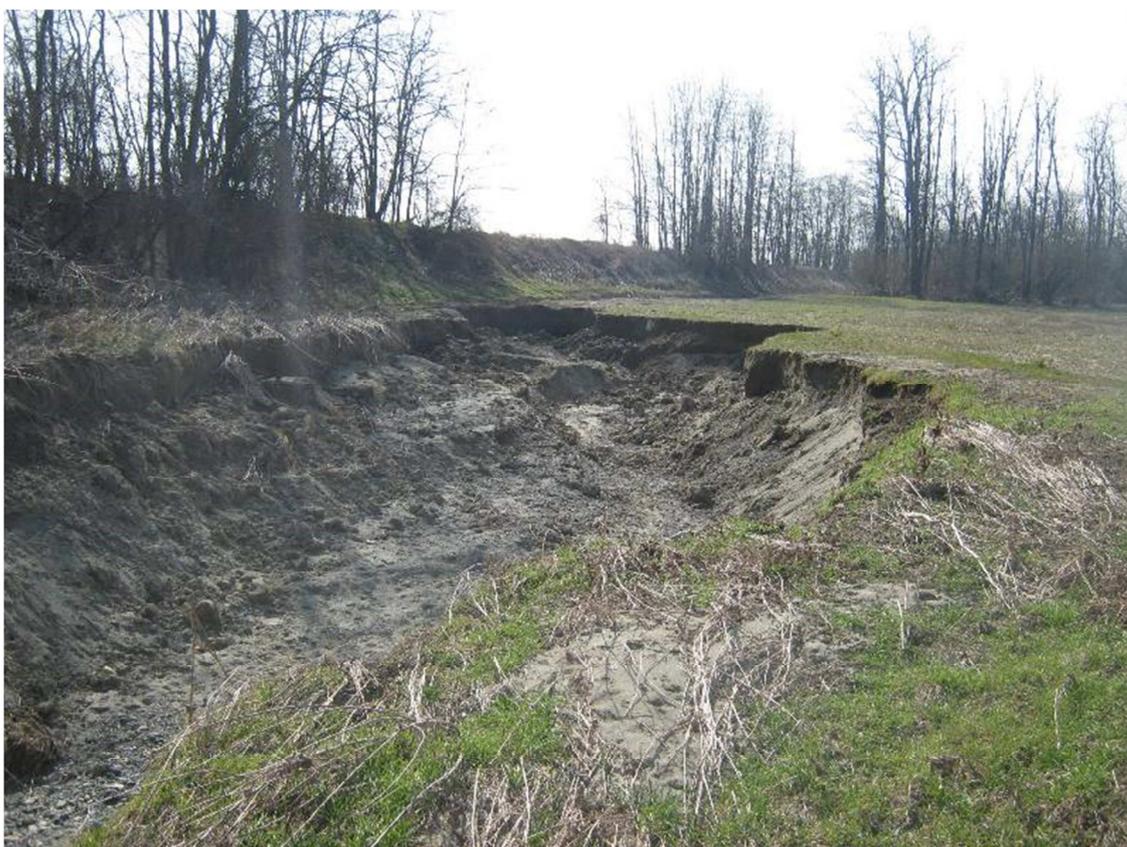
Foto 24. Vista verso monte (dalla sponda dx) del terrazzo superiore lato fiume zona a monte della lunata di erosione.

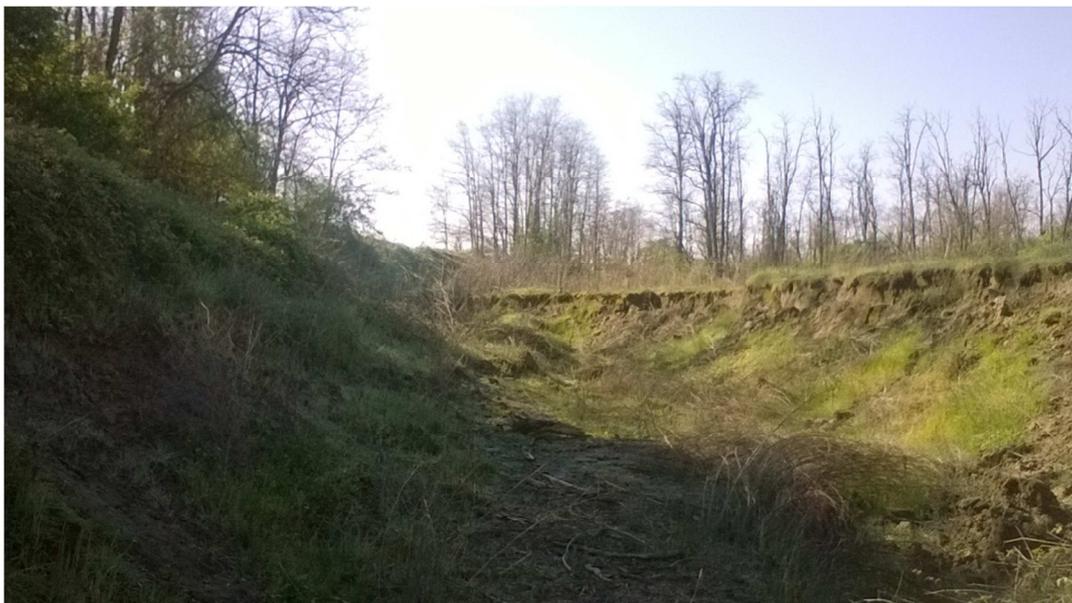
Foto 25: Vista verso monte (dalla sponda destra) progressione solco erosivo successivamente formatasi nella zona di monte sulla sommità del terrazzo superiore al piede dell'argine in dx idraulica -- (area B di imbottimento)

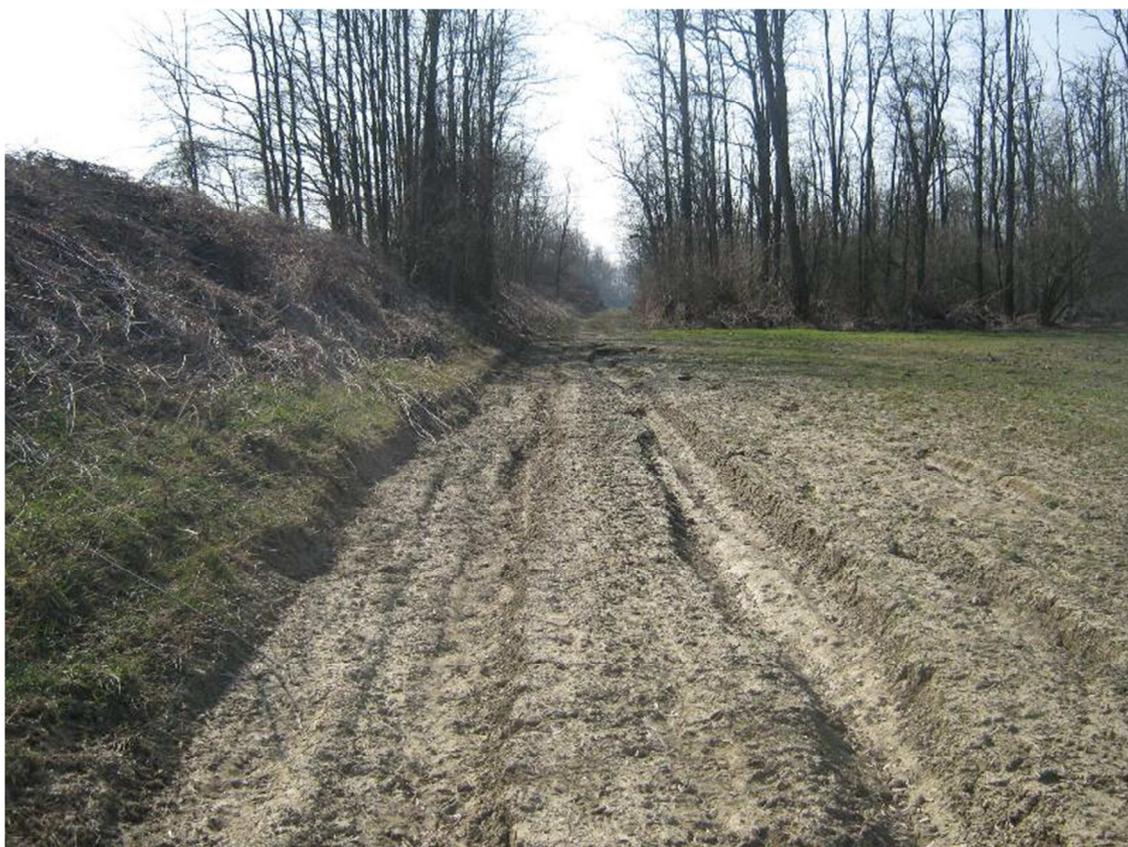
Foto 26. Vista verso monte (dalla sponda dx) del terrazzo superiore lato fiume zona a monte della lunata di erosione

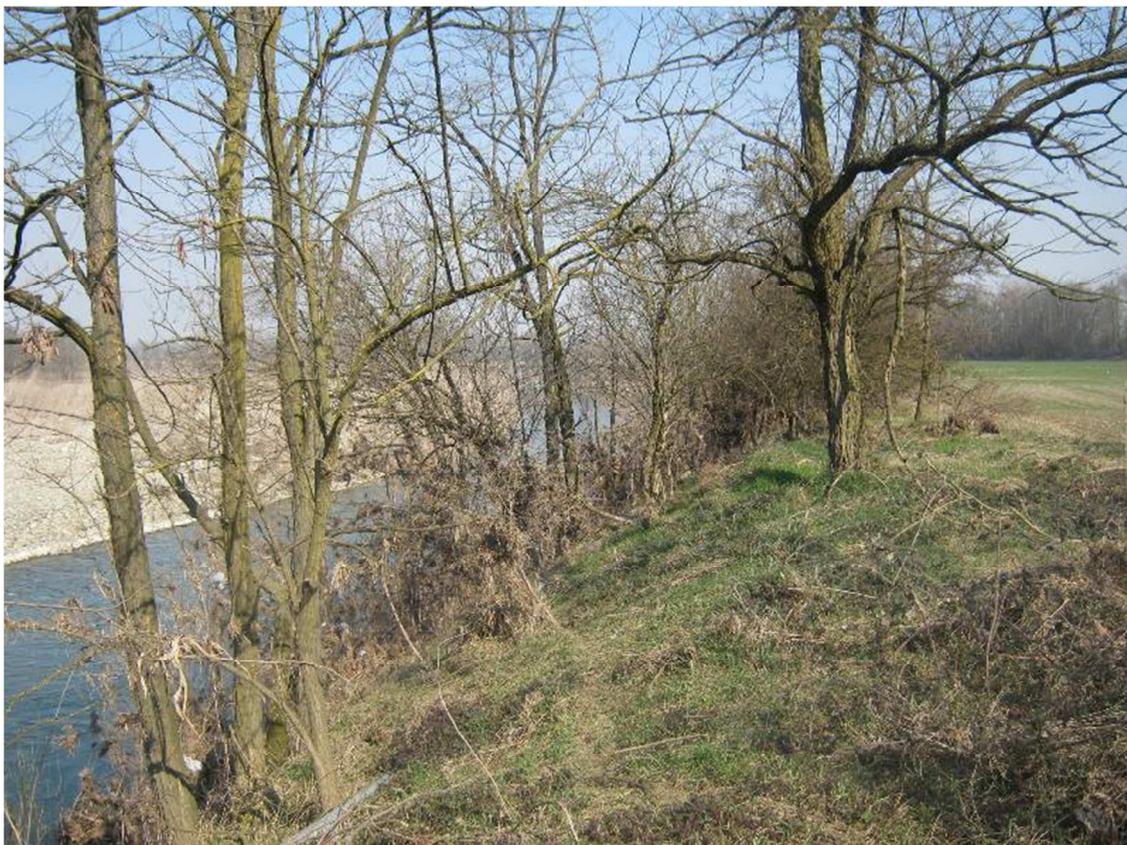
Foto 27. Vista verso valle (dalla sponda dx) del terrazzo superiore zona a valle della lunata di erosione

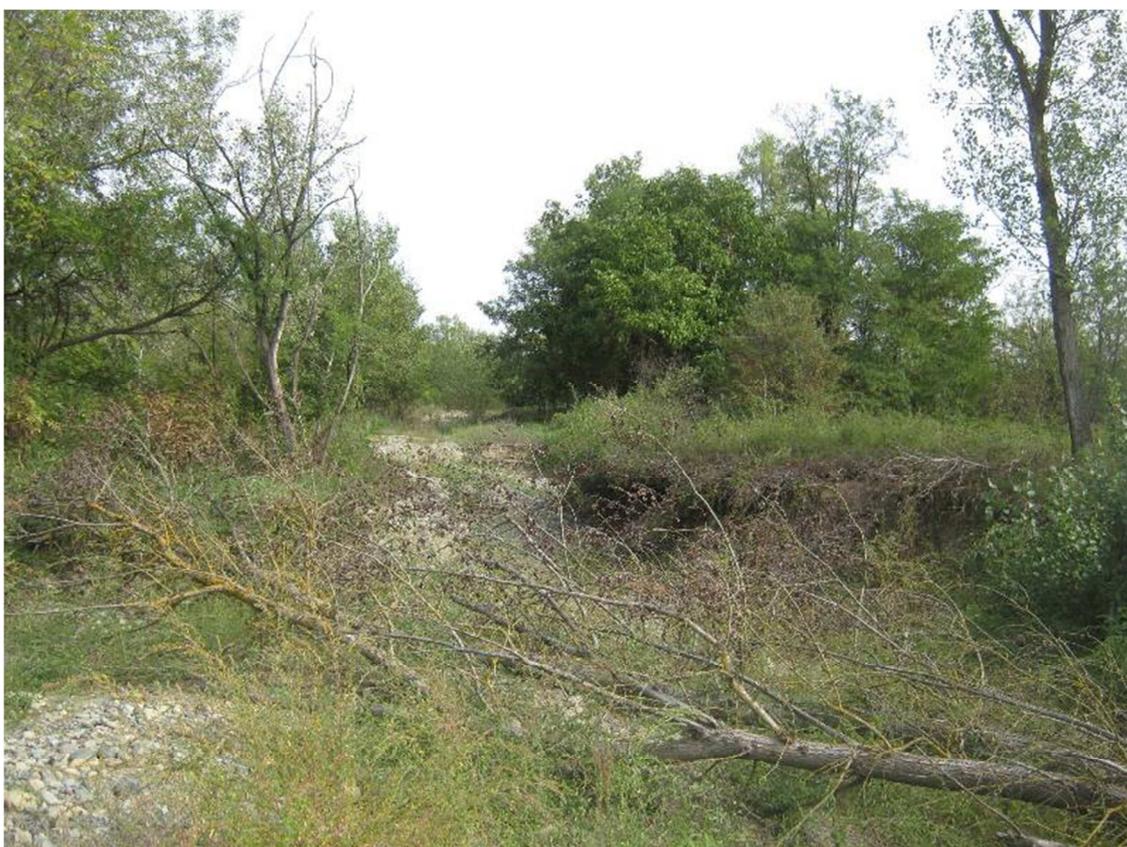
Foto 28. Strada esistente da ripristinare per l'accesso in alveo in sponda sx nella zona di valle

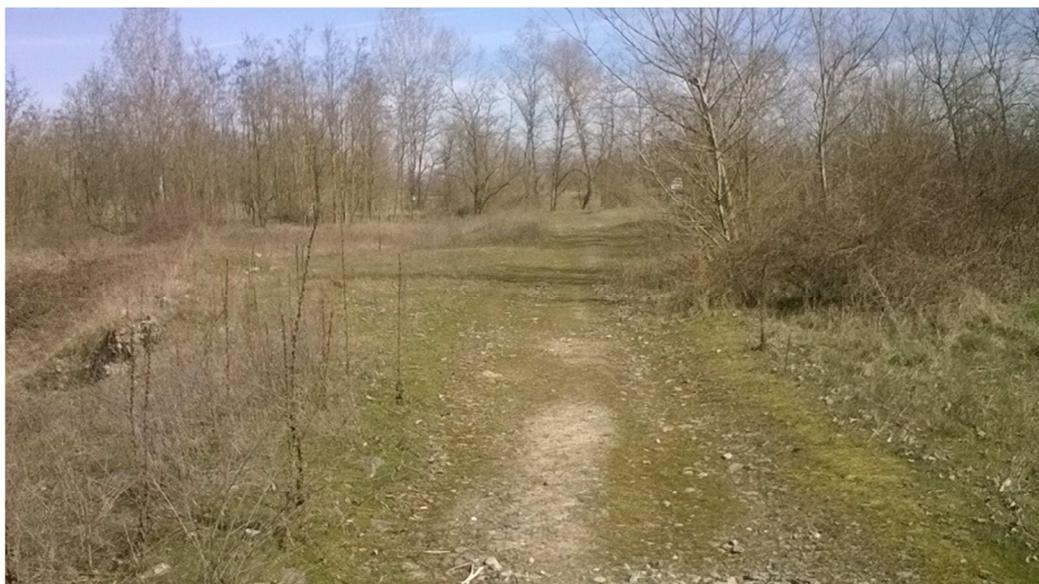
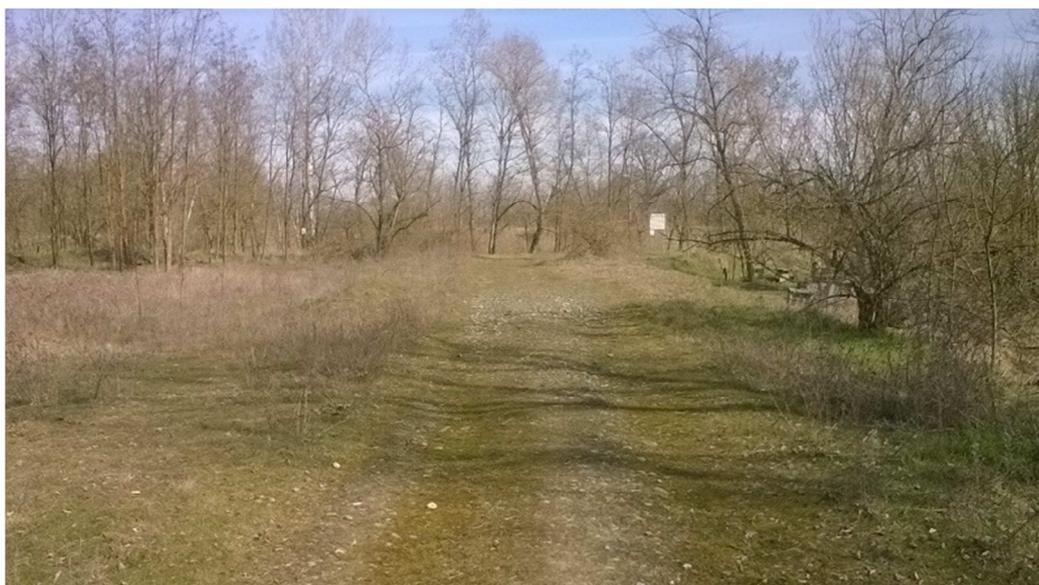
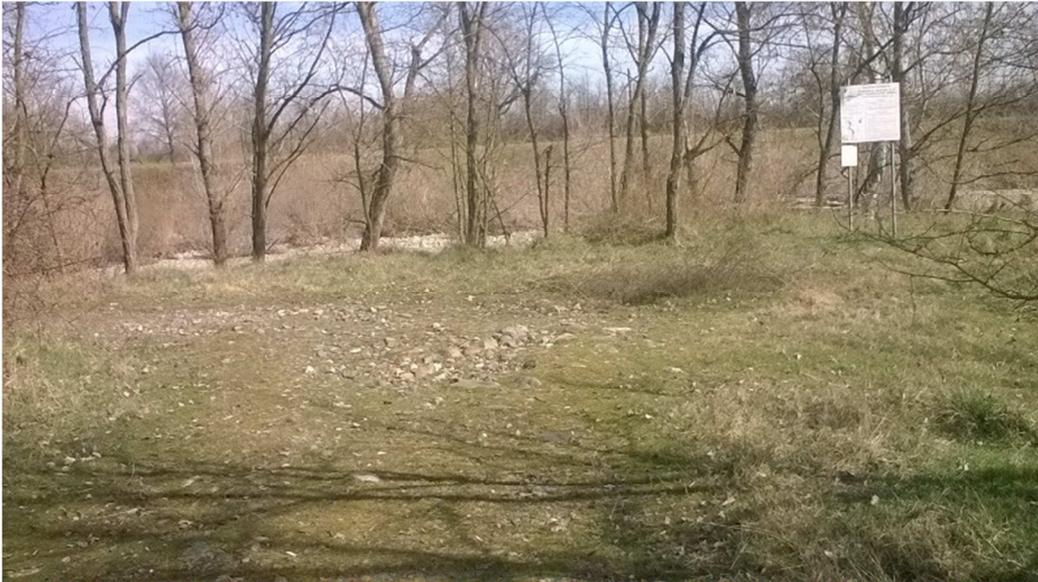
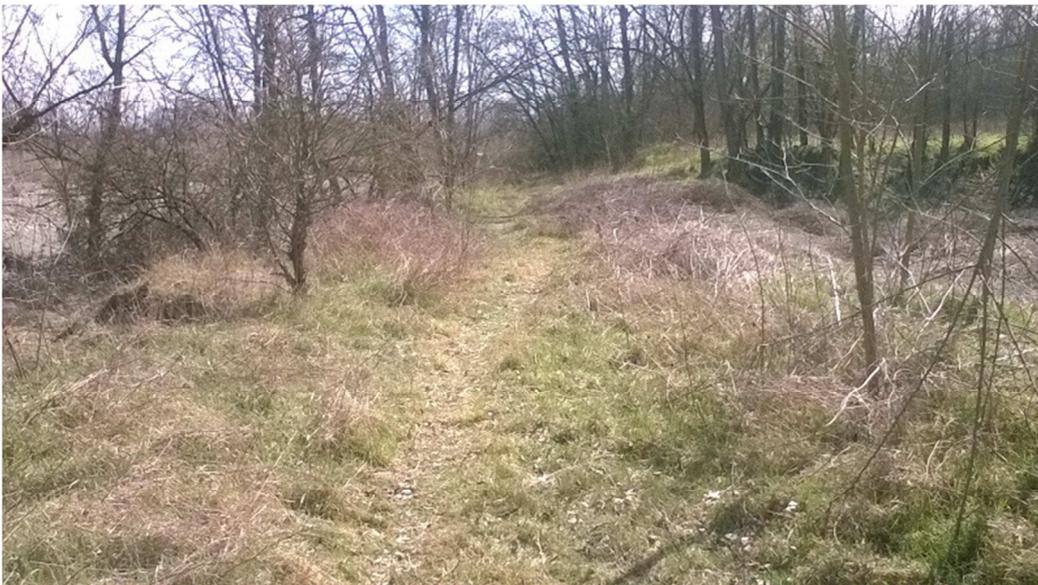
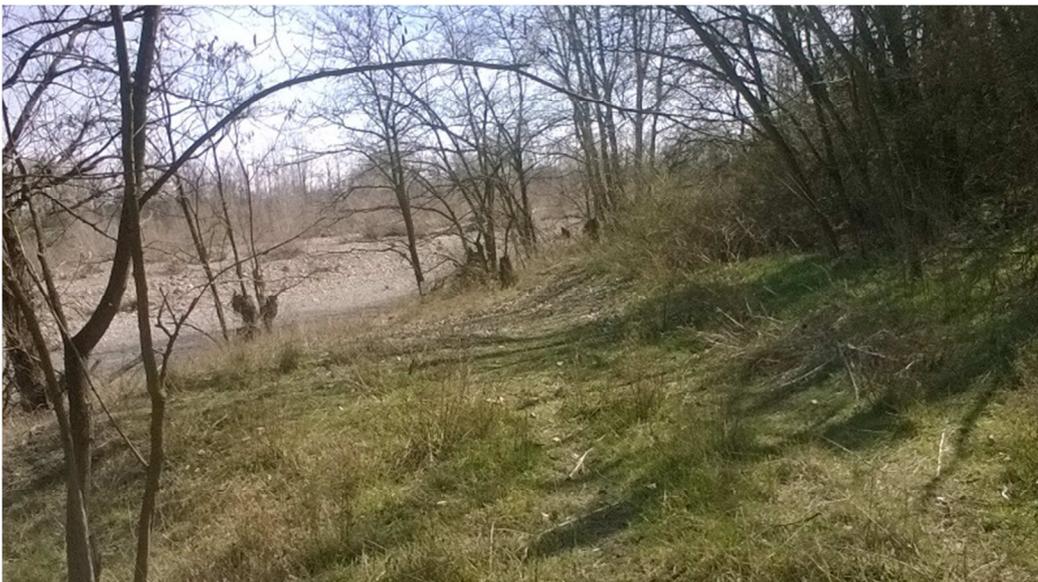
Punto di discesa in alveo in sponda sx nella zona di valle da meglio regolarizzare (si prevede di abbattere solo qualche esemplare di robinia)

Si riporta di seguito la documentazione fotografica relativa alla viabilità di cantiere nel tratto a ridosso del punto di discesa in alveo in sponda sinistra nel tratto di valle, dove si prevede di utilizzare la viabilità esistente, previa semplice regolarizzazione sommitale della stessa (foto scattate in successione lungo il percorso).
