Ufficio Operativo di Alessandria  
**OPERE IDRAULICHE DI 3^ CATEGORIA**  
**TORRENTE ORBA**

**ESECUTIVO**

(AL-E-1779) - REALIZZAZIONE DIFESA SPONDALE A PROTEZIONE DELL'OPERA ARGINALE  
 IN SPONDA DX DEL TORRENTE ORBA IN COMUNE DI BOSCO MARENCO (AL) - 1^ LOTTO

ELABORATO:  
 Documentazione fotografica

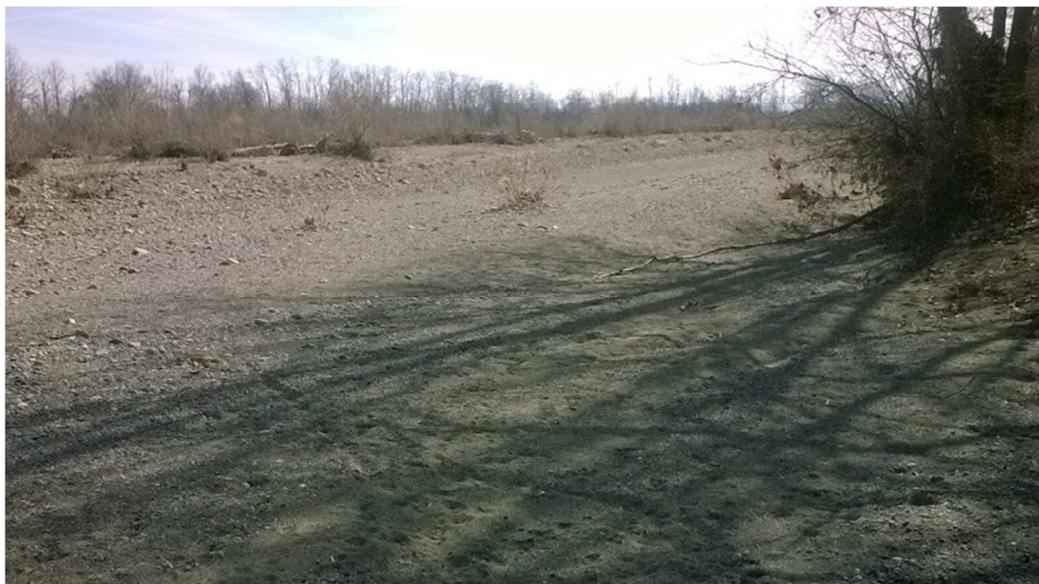
Punto di discesa in alveo in sponda sx nella zona di valle
