ARGINE DESTRO DEL FIUME PO DI VENEZIA IN COMUNE DI
CORBOLA LAVORI DI SISTEMAZIONE ARGINALE
CUP B48H22000200006
PROGETTO ESECUTIVO

ELABORATO: RT10	TITOLO: DOCUMENTAZIONE FOTOGRAFICA RO-E-1438	CODICE COMMESSA:
SCALA: -		CODICE FILE:

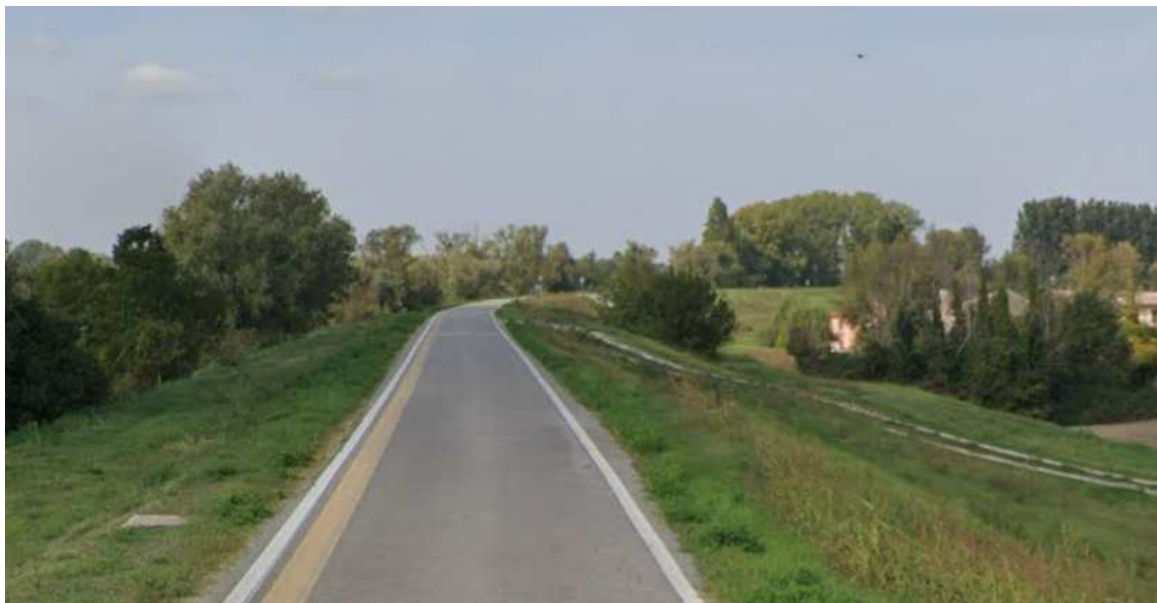
Figura 3-2: **Foto 1** – Visione di avvicinamento da direzione sud dell'area di intervento in cui verrà installato il diaframma.

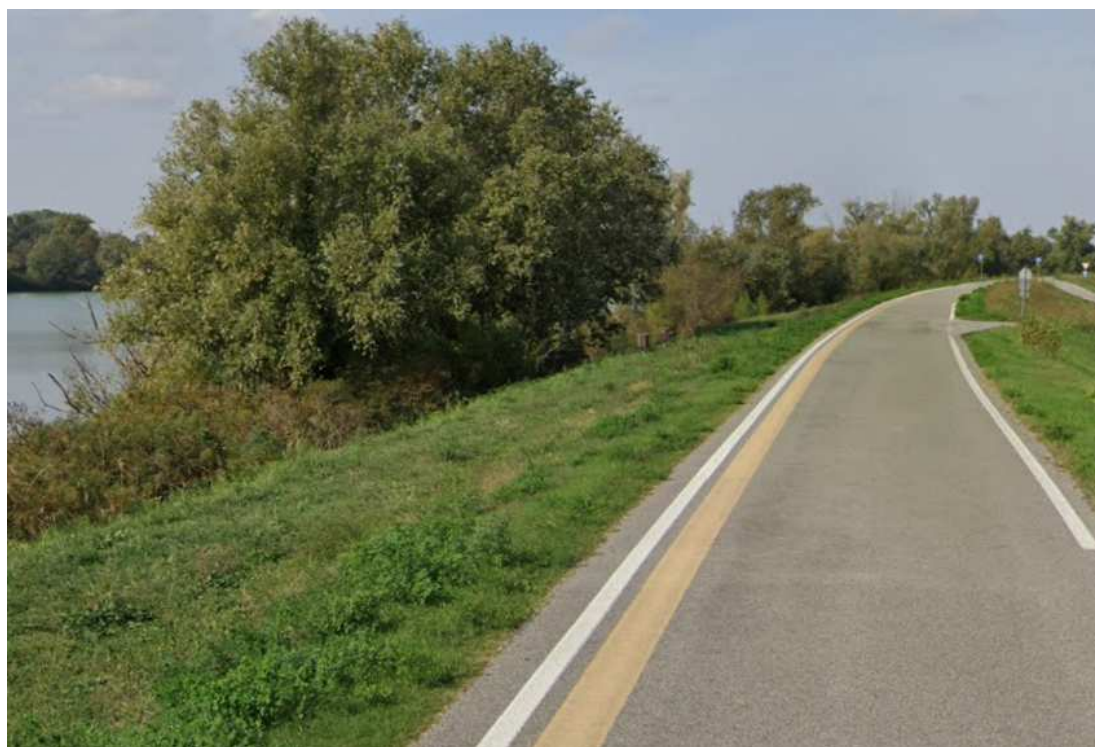
Figura 3-3: **Foto 2** – A sinistra è individuabile il lato di argine su cui verrà installato il diaframma, a destra la strada di sommità arginale.

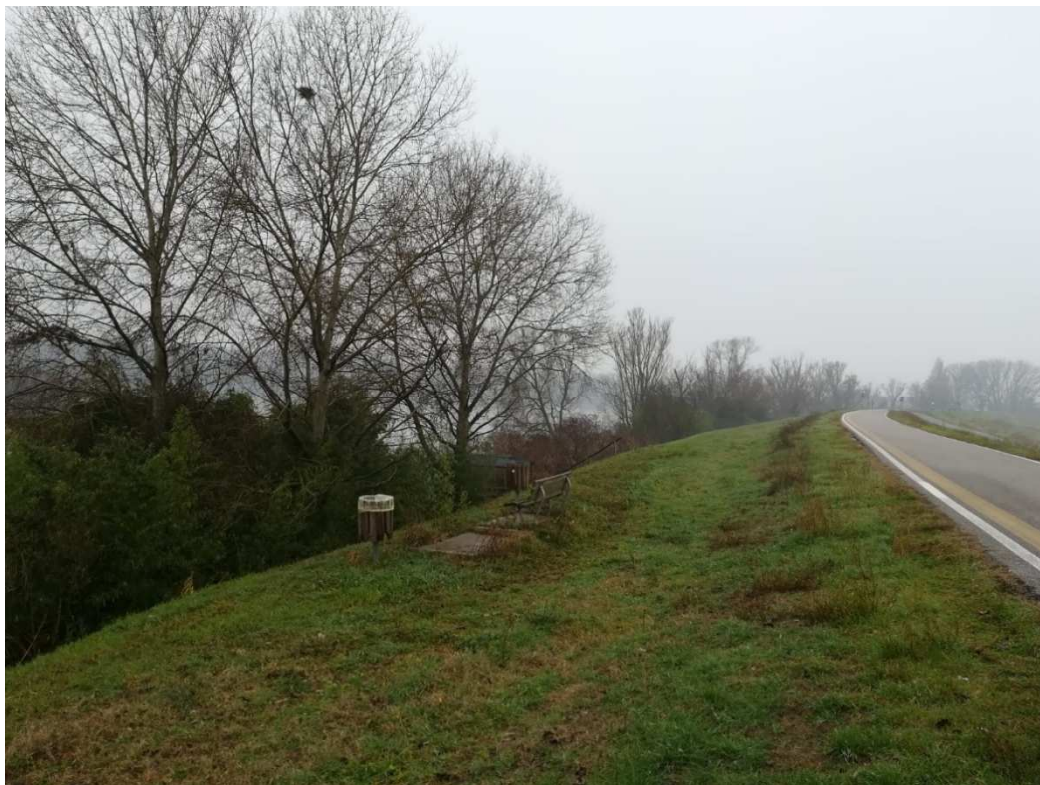
Figura 3-4: **Foto 3** – A sinistra è individuabile il lato di argine su cui verrà installato il diaframma, al centro la strada di sommità arginale, a destra lo svincolo per via Roma.

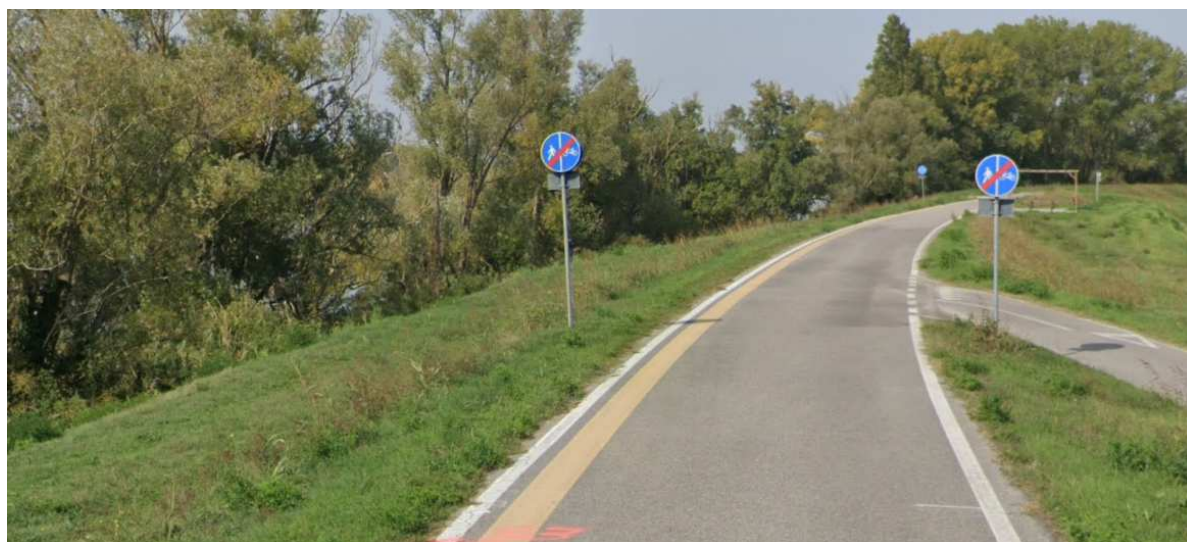
Figura 3-5: **Foto 4** – A sinistra è individuabile il lato di argine su cui verrà installato il diaframma, al centro la strada di sommità arginale, a destra lo svincolo per via Roma.

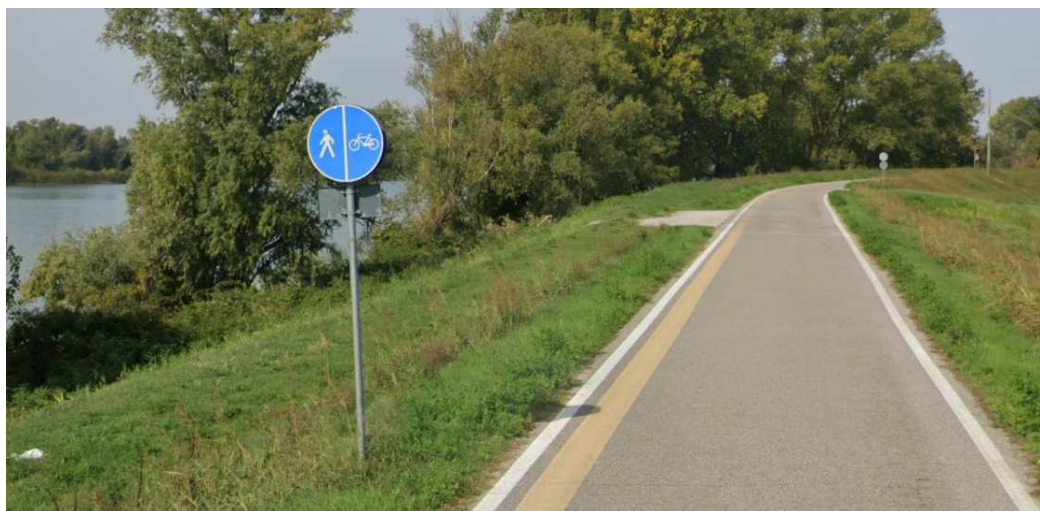
Figura 3-6: **Foto 5** – A sinistra è individuabile il lato di argine su cui verrà installato il diaframma, a destra la strada di sommità arginale.

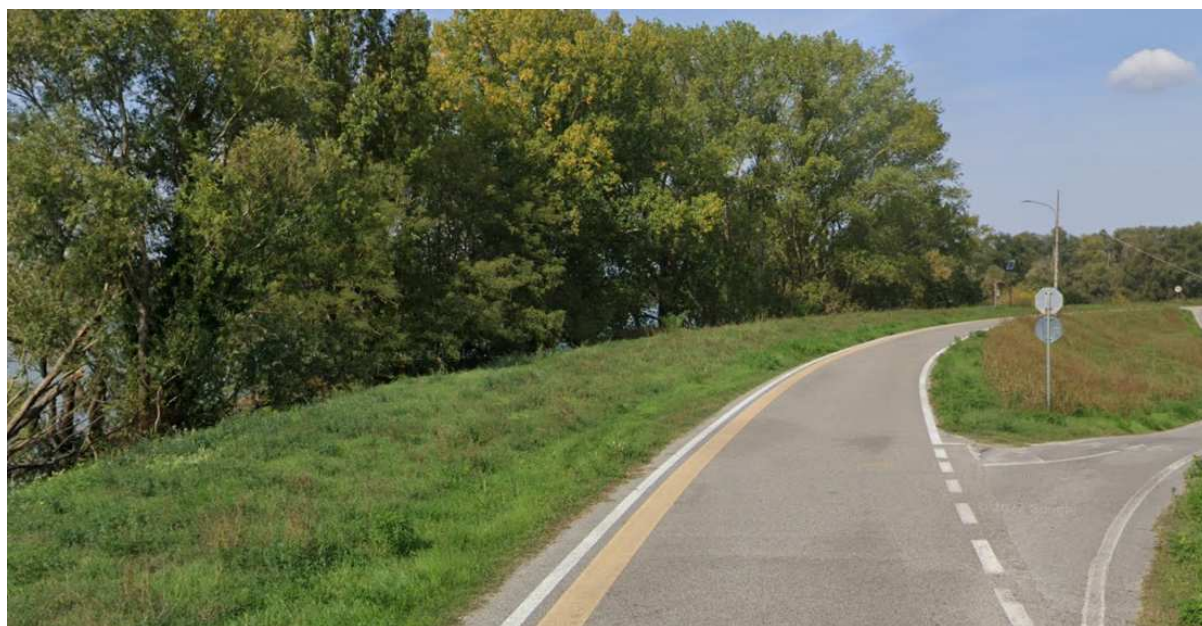
Figura 3-7: **Foto 6** – A sinistra è individuabile il lato di argine su cui verrà installato il diaframma, al centro la strada di sommità arginale, a destra lo svincolo per via Rubini.

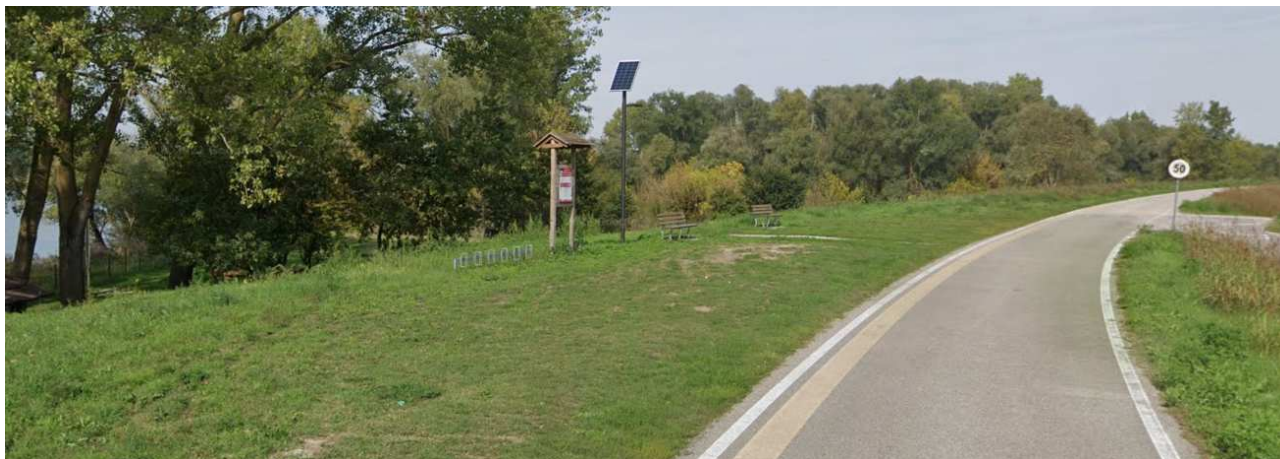
Figura 3-8: **Foto 7** – A sinistra è individuabile il lato di argine su cui verrà installato il diaframma, a destra la strada di sommità arginale.

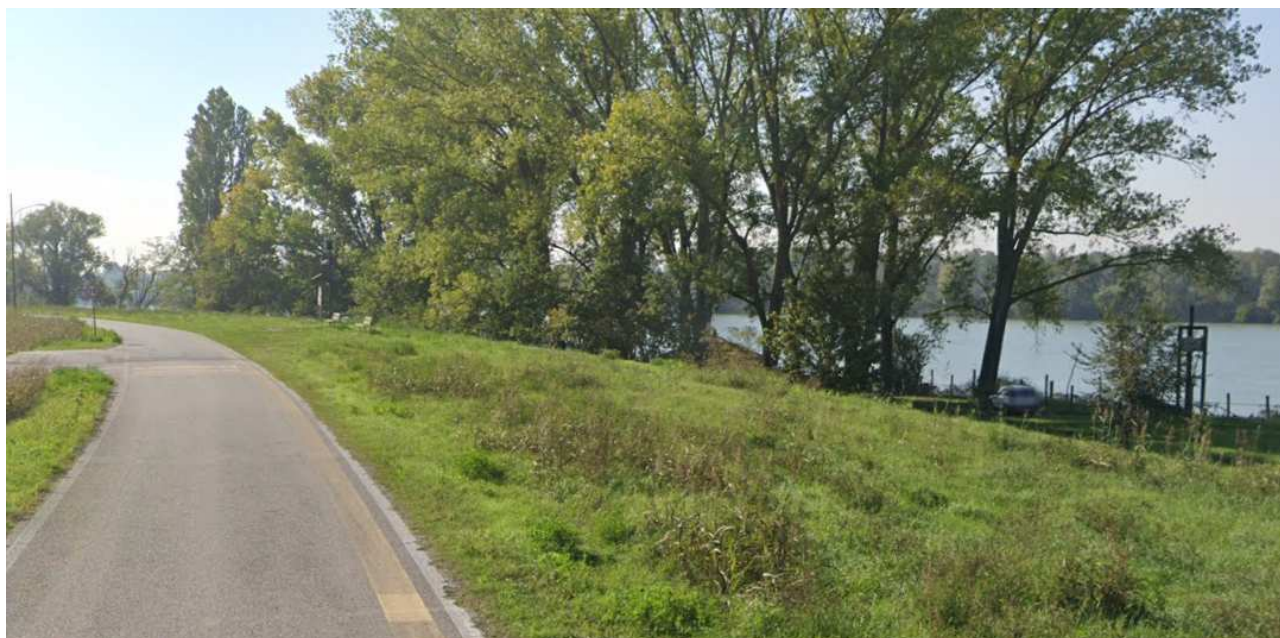
Figura 3-9: **Foto 8** – A destra è individuabile il lato di argine su cui verrà installato il diaframma, a sinistra la strada di sommità arginale.

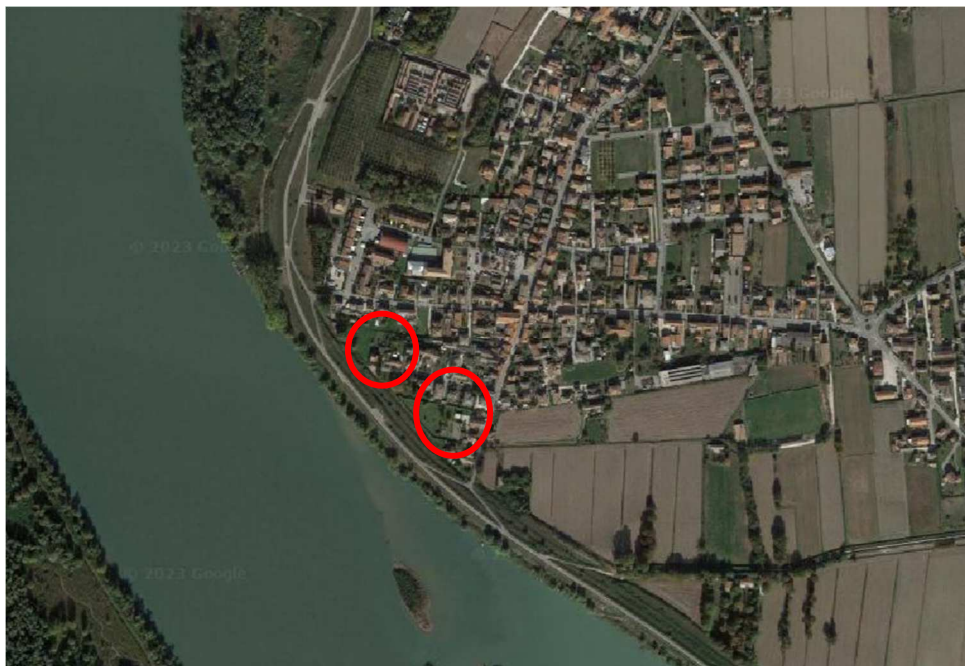
L'intervento si rende necessario a causa delle frequenti venute d'acqua a lato campagna del rilevato arginale. Si segnalano fenomeni di filtrazione al piede dell'argine lato campagna nei punti indicati nella seguente planimetria su base ortofoto.

Figura 3-10: Individuazione aree con importanti venute d'acqua durante eventi di piena

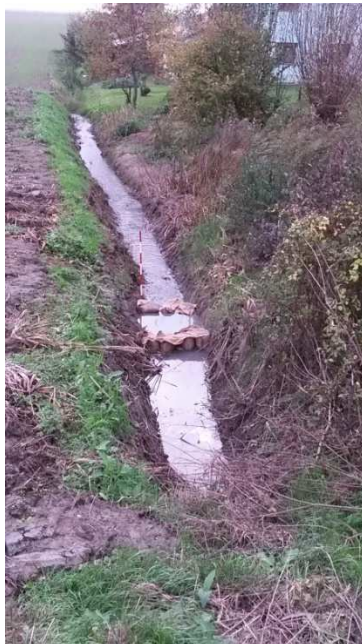
Di seguito si riportano alcune fotografie fatte durante la piena del novembre 2014, durante la quale si sono formati alcuni fenomeni di filtrazione con accumulo di acqua a lato campagna.

Figura 3-11: Fontanazzo con coronella di sacchetti di sabbia a ridosso del corpo arginale.

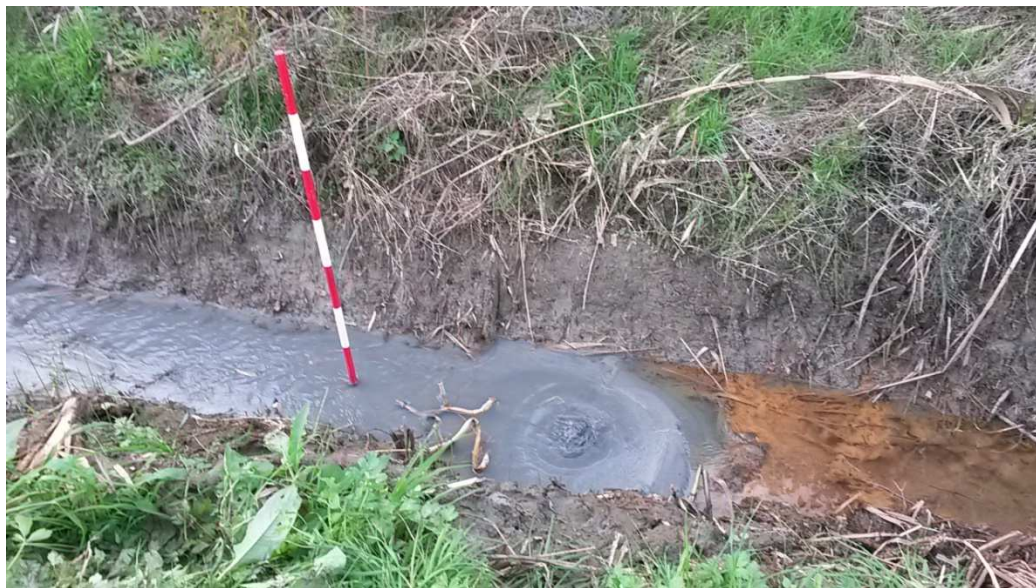
Figura 3-12: Fontanazzo a ridosso del corpo arginale.

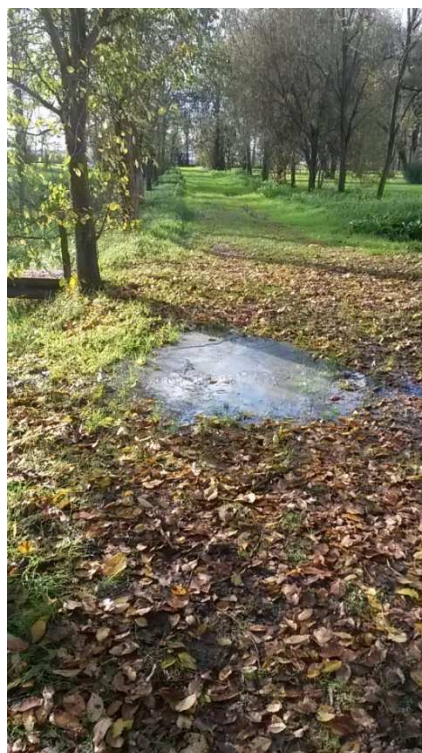
Figura 3-13: Fontanazzo lato campagna.

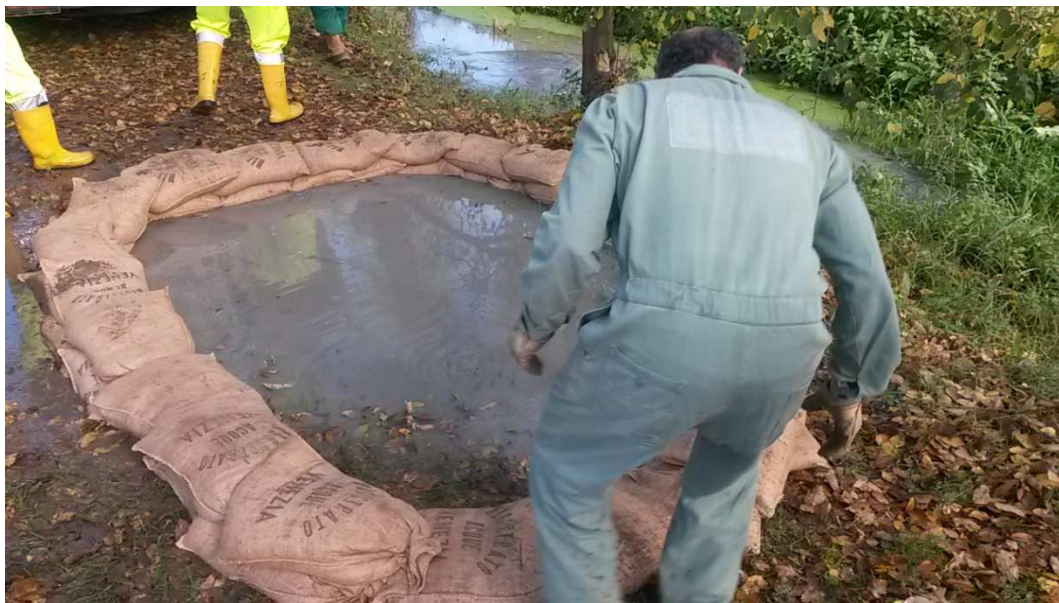
Figura 3-14: Fontanazzo con coronella di sacchetti di sabbia nei pressi dell'abitato di Corbola.

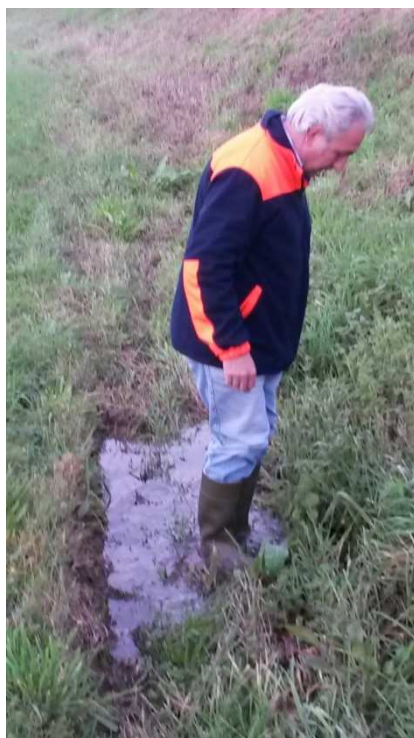
Figura 3-15: Venuta d'acqua al piede del rilevato arginale a lato campagna.

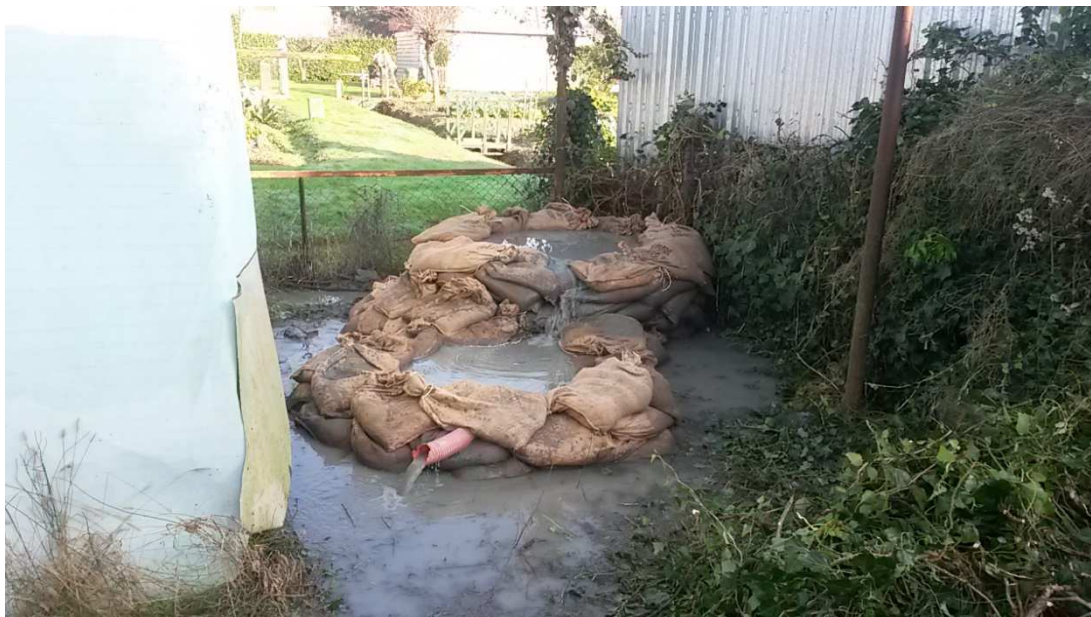
Figura 3-16: Fontanazzo con coronella di sacchetti di sabbia nei pressi di un'abitazione privata nel comune di Corbola.
