**ADEGUAMENTO DELLE CONDIZIONI DI NAVIGABILITA' DELL'ALVEO DI  
MAGRA DEL FIUME PO PER NAVI DI CLASSE V<sup>A</sup> - REVERE – FERRARA.**

**PROGETTO PRELIMINARE**  
**€ 15.000.000,00**

**F) DOCUMENTAZIONE FOTOGRAFICA**

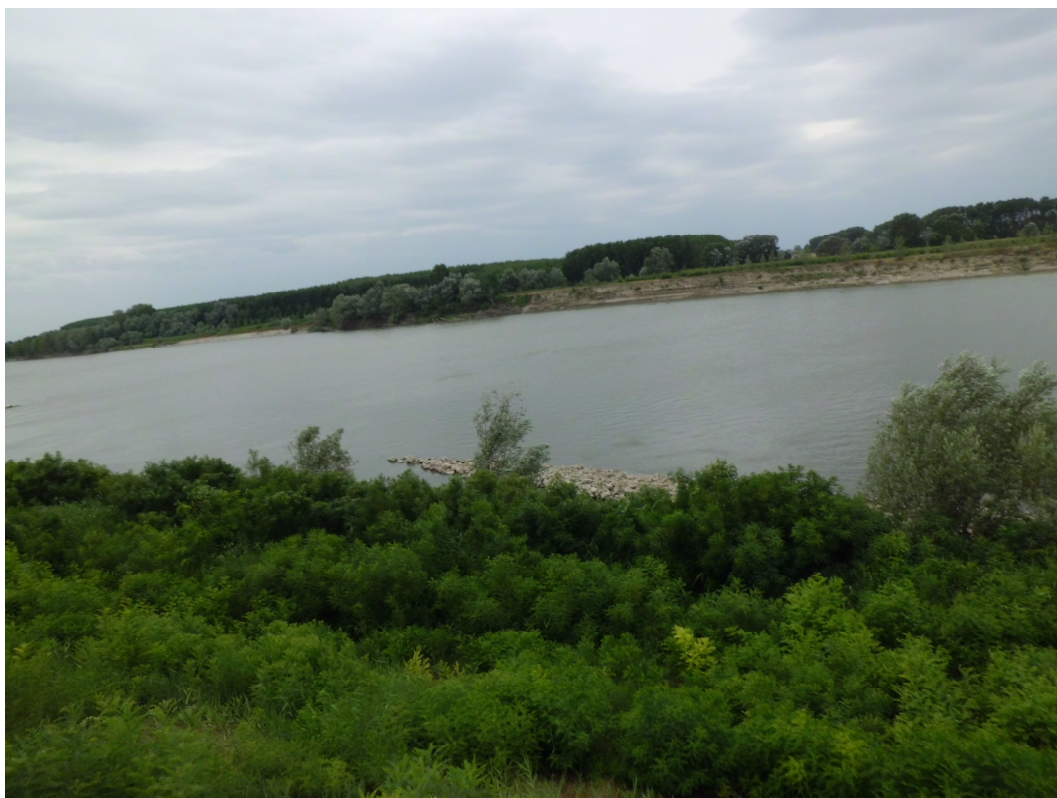
**Figura 1.** Castelmassa, pennelli esistenti in sinistra idraulica oggetto di completamento.

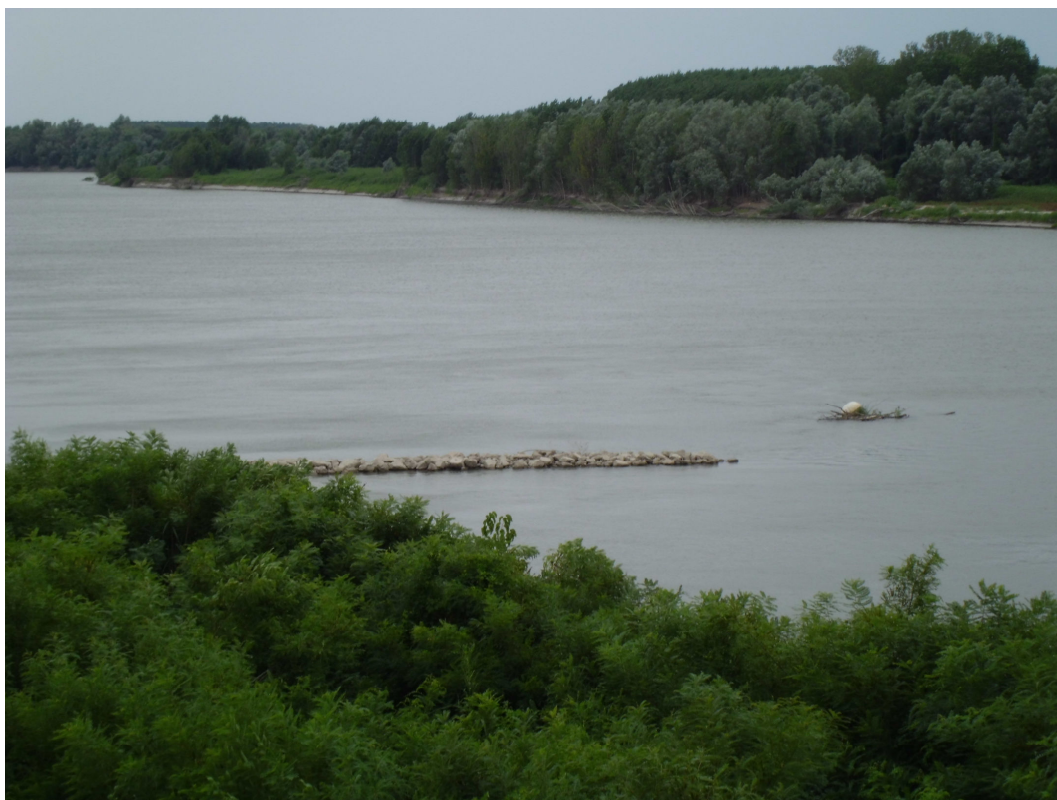
**Figura 2.** Castelmassa, pennelli esistenti in sinistra idraulica oggetto di completamento.

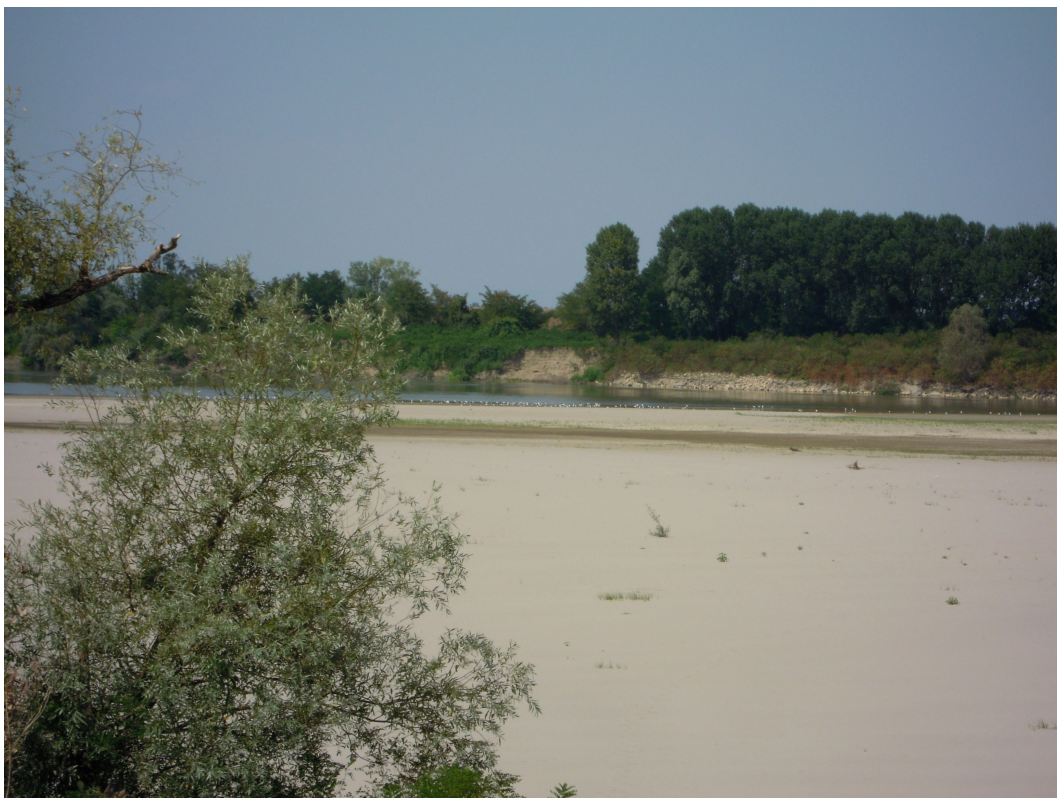
**Figura 3.** Bosco Caposotto depositi di sedimenti.

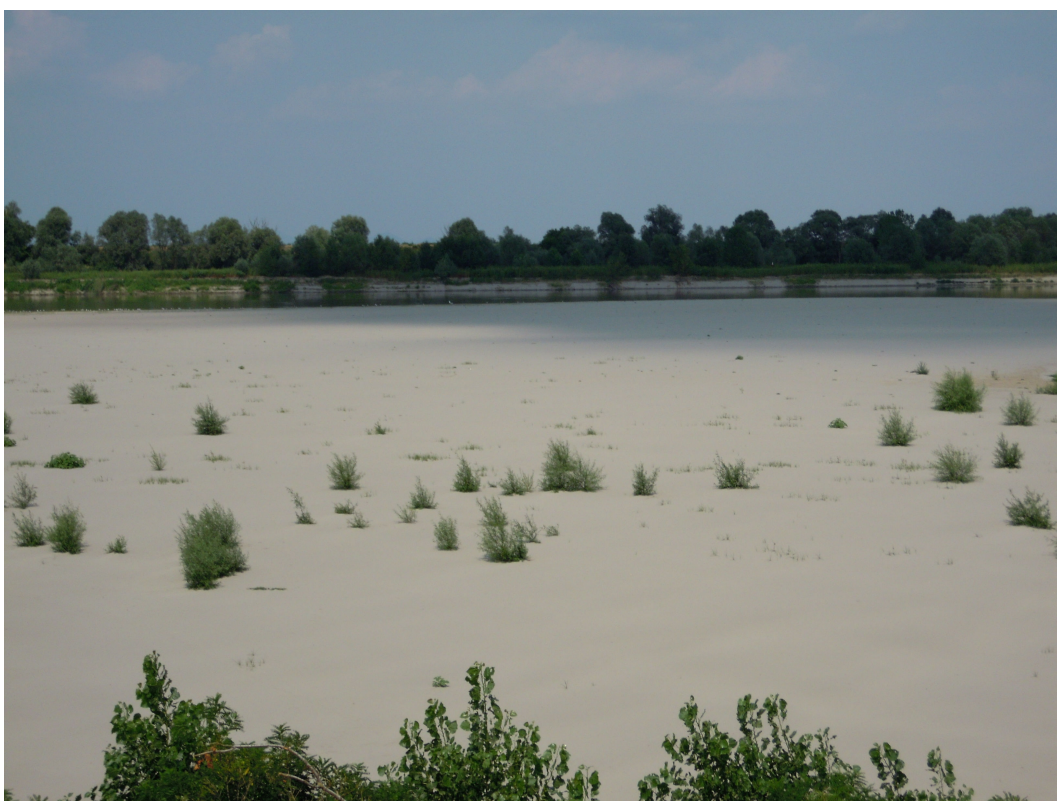
**Figura 4.** Bosco Caposotto depositi di sedimenti.

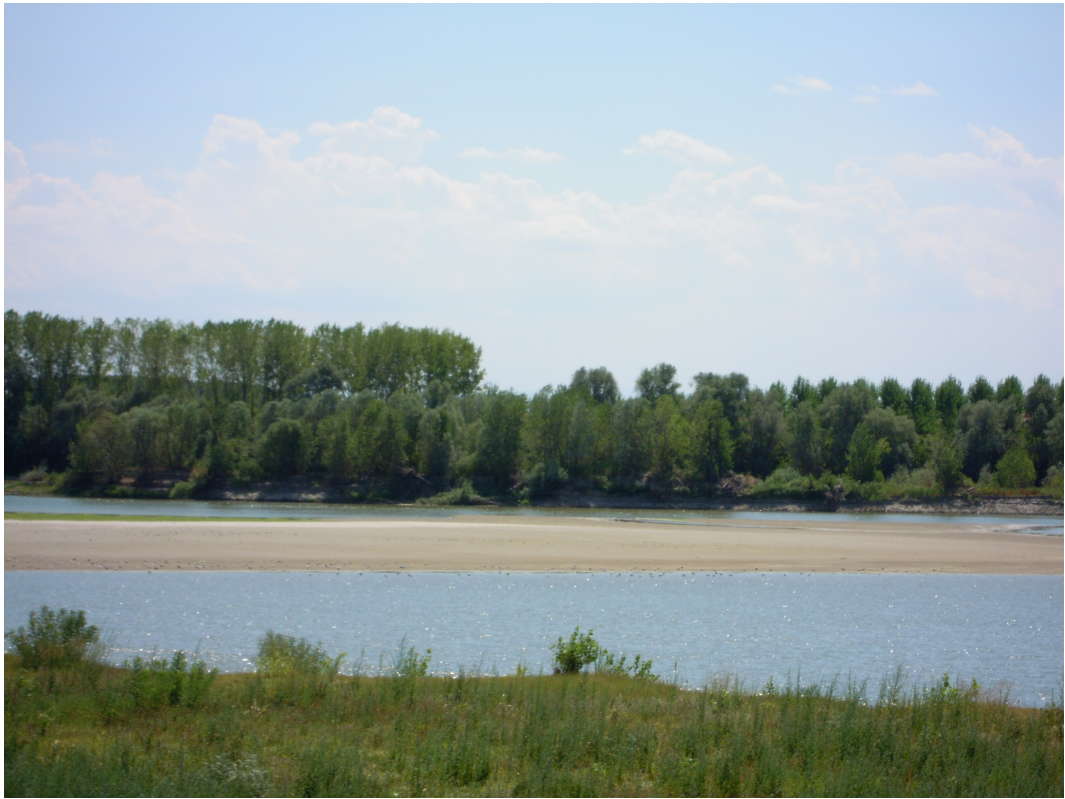
**Figura 5.** Castelmassa, depositi di sedimenti in alveo.

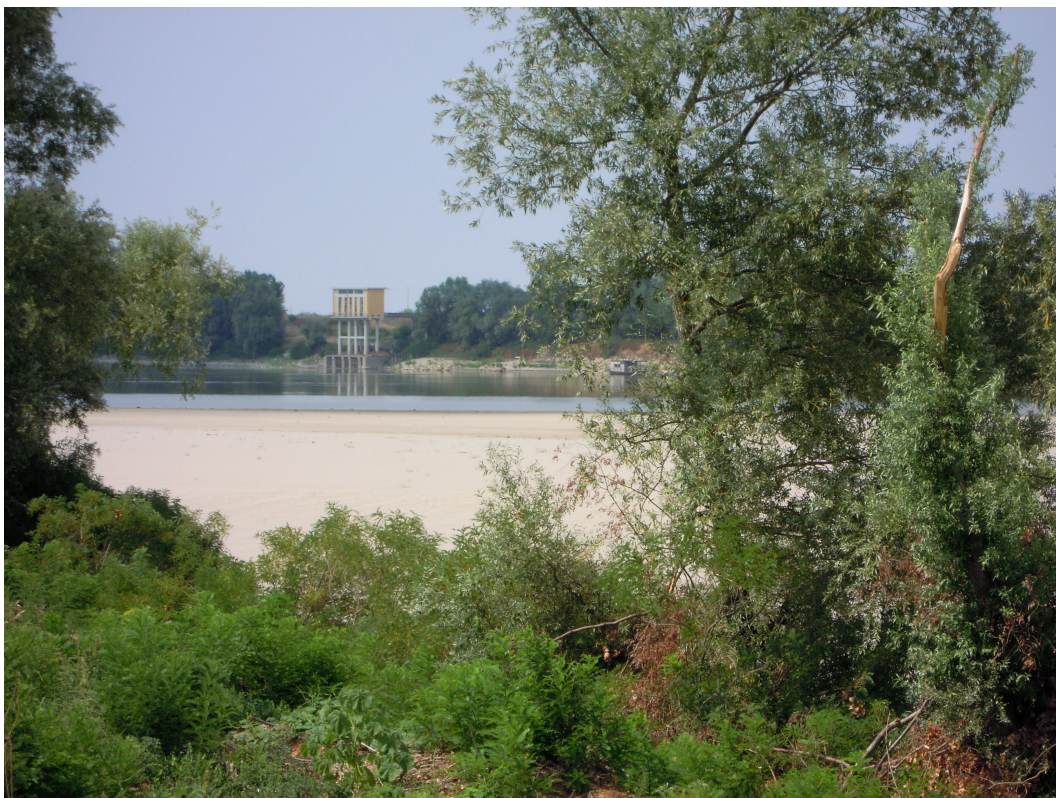
**Figura 6.** Deposito a valle della chiavica di Calto, vista da Golena Bastione (MN).

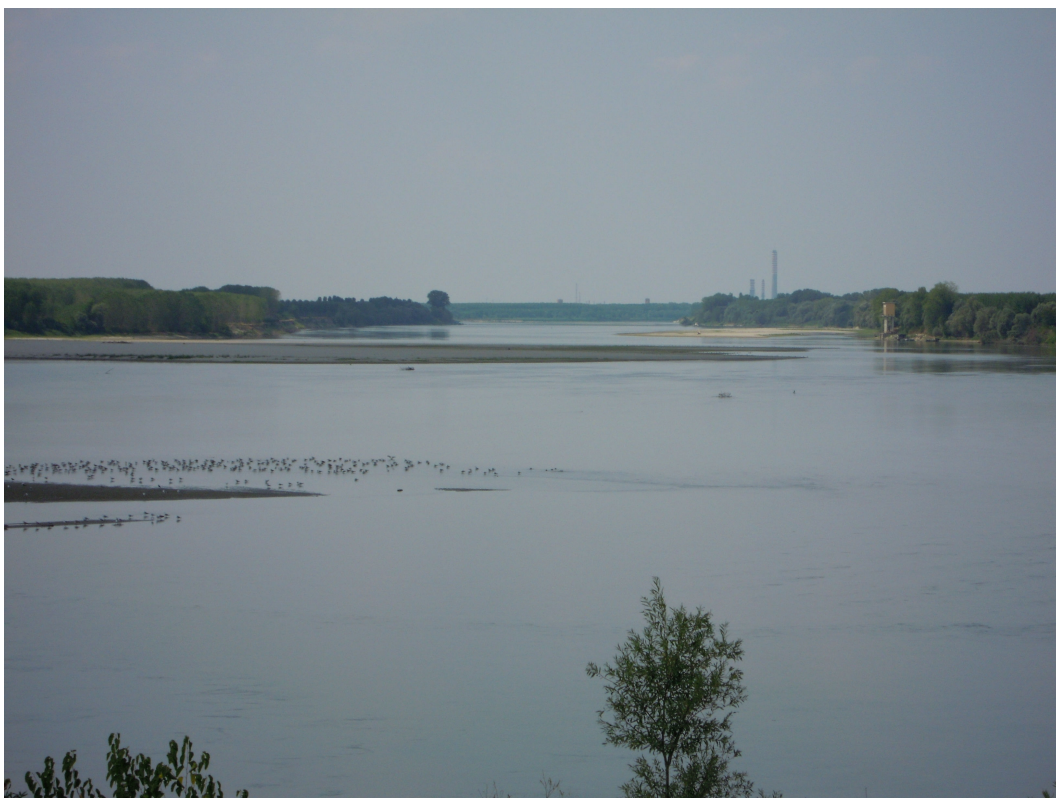
**Figura 7.** Alveo in località Motta Quatrelle-Felonica, depositi in alveo in destra idraulica, sullo sfondo la chiavica di Calto in sinistra idraulica.

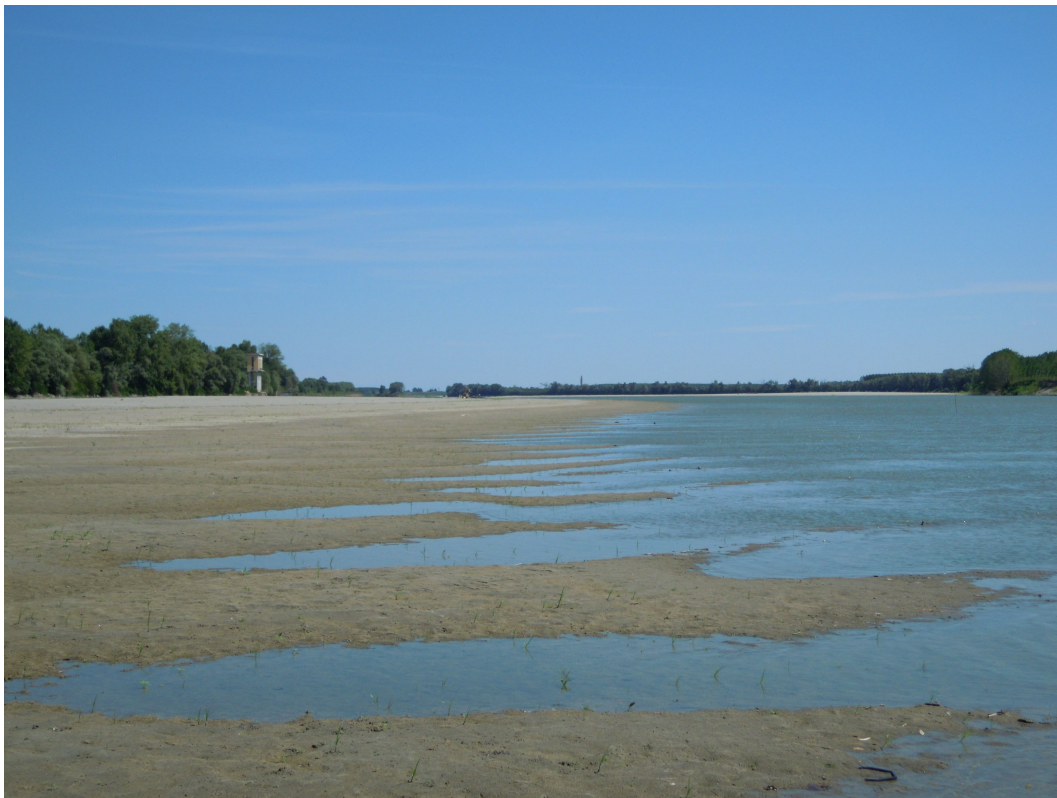
**Figura 8.** Depositi in alveo in sinistra idraulica a monte della chiavica di Calto (RO).

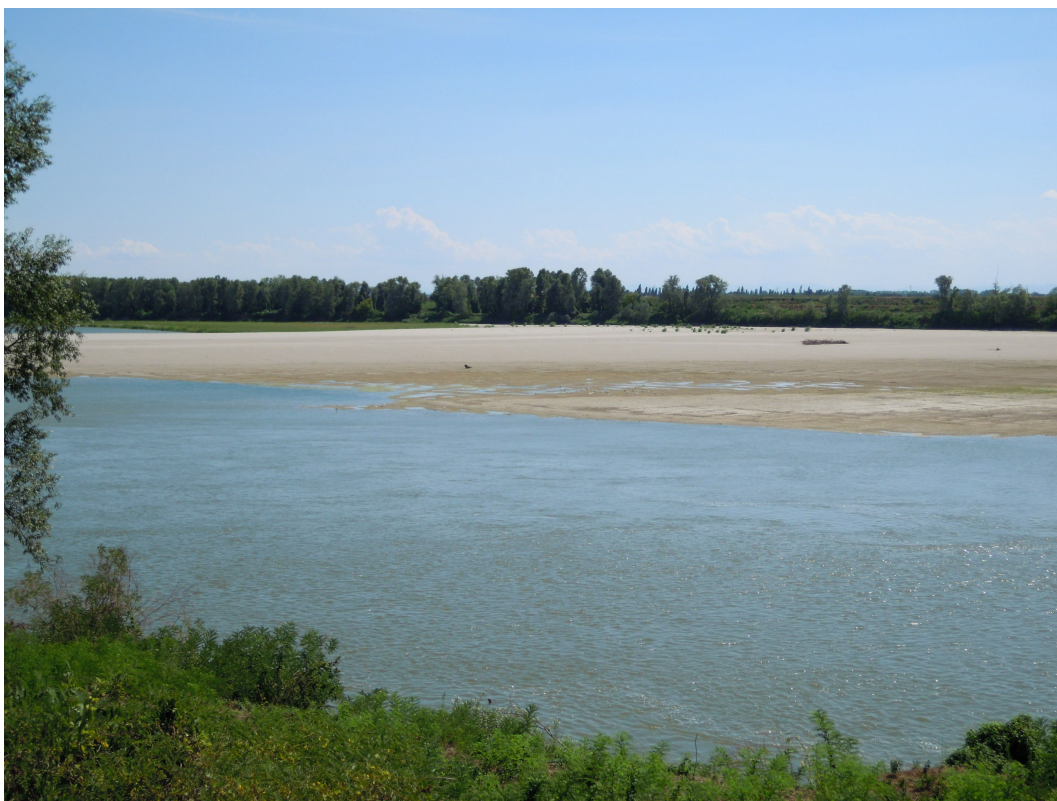
**Figura 9.** Deposito a valle della chiavica di Calto in destra idraulica.

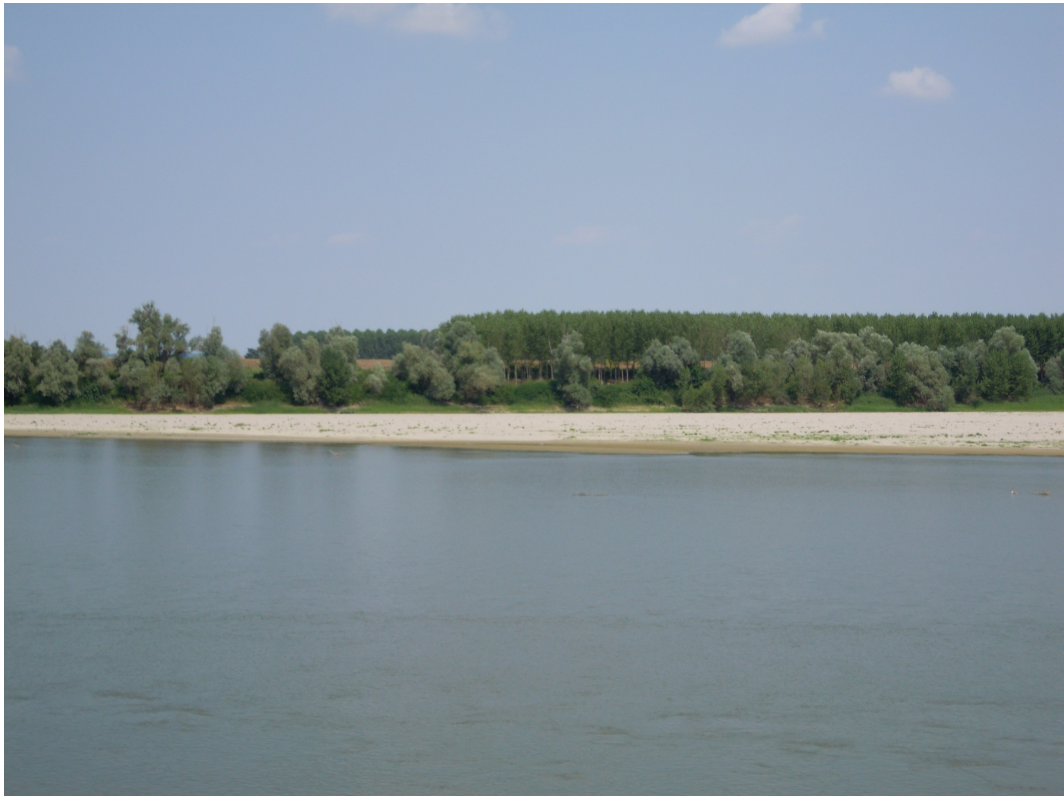
**Figura 10.** Deposito ansa di Gaiba visto da destra idraulica.

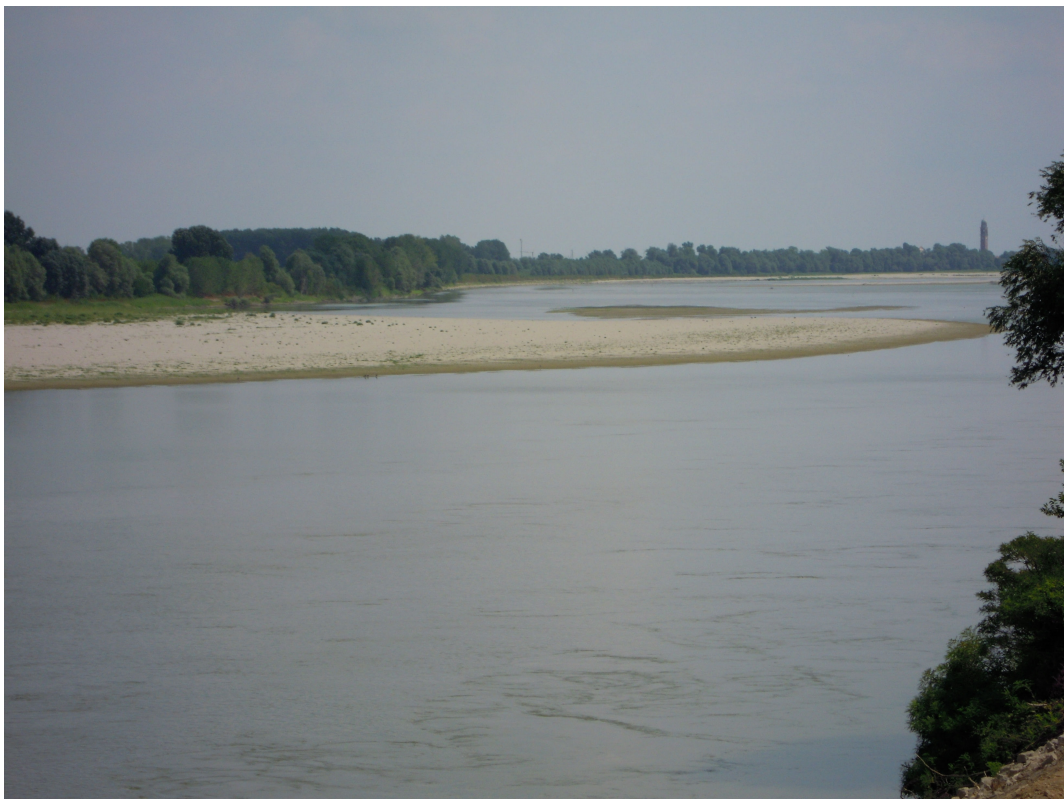
**Figura 11.** Deposito ansa di Gaiba visto da destra idraulica.

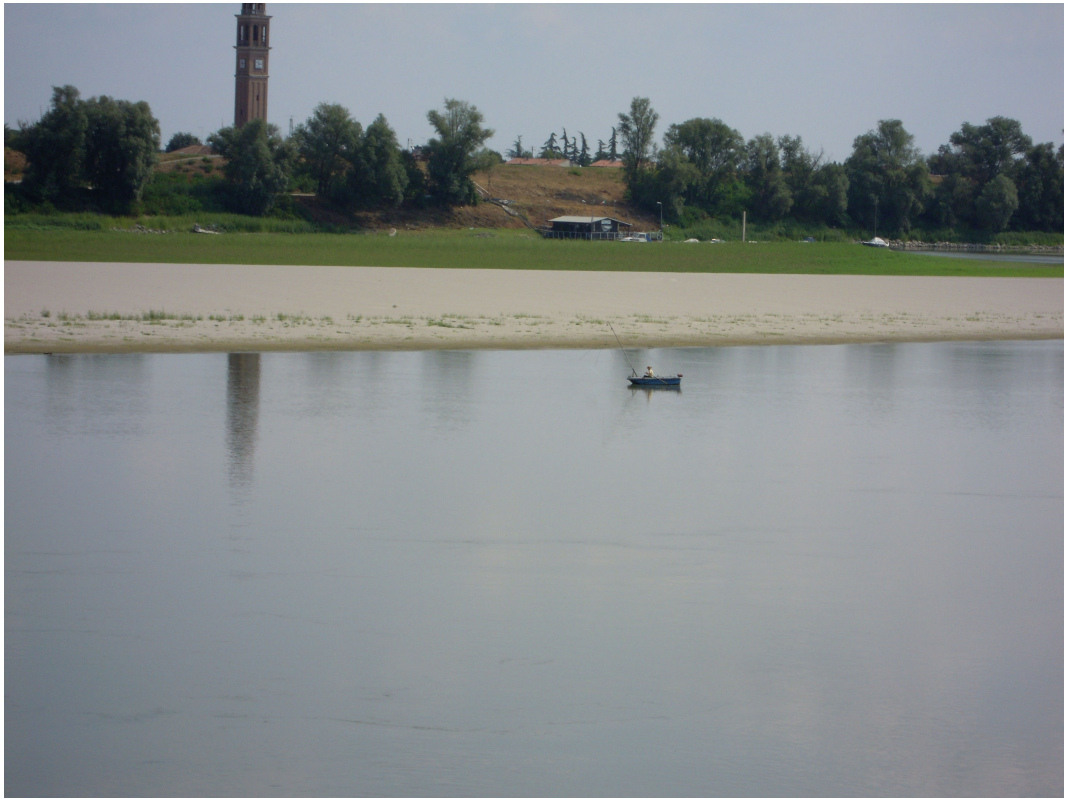
**Figura 13.** Deposito di Stienta, vista da argine di Ravalle (FE).

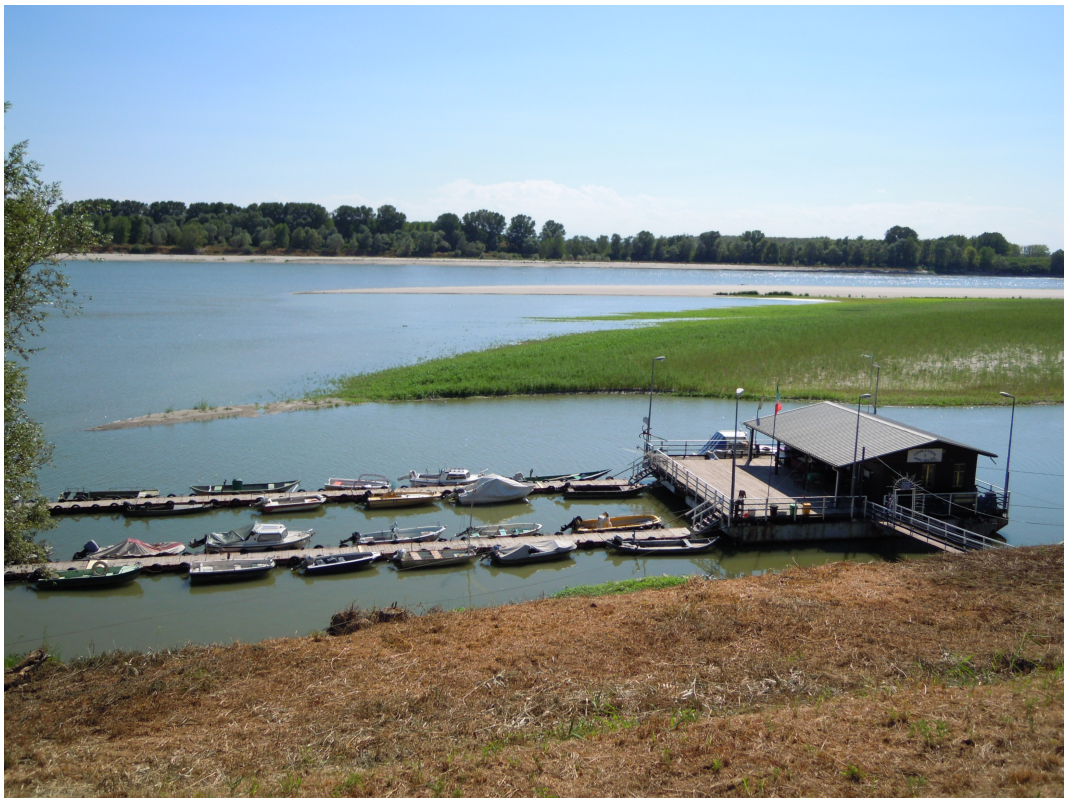
**Figura 14.** Depositi in sinistra idraulica in comune di Stienta, antistanti l'approdo fluviale.

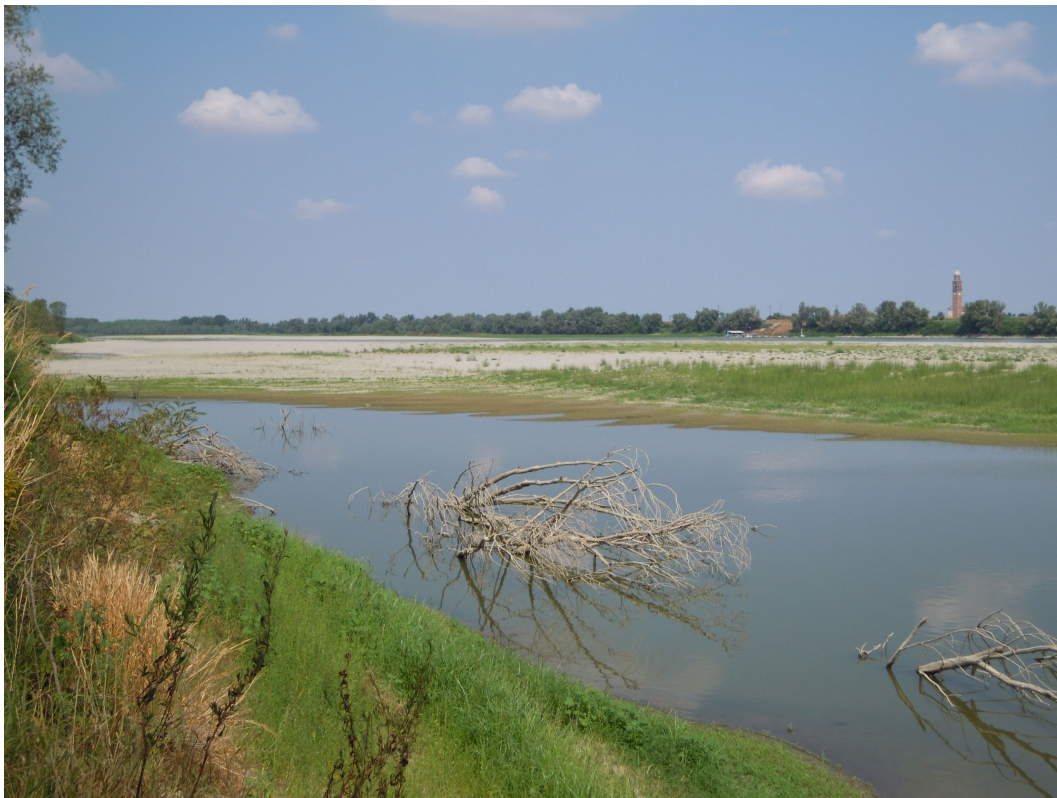
**Figura 15.** Deposito di Stienta, vista da argine di Ravalle (FE).

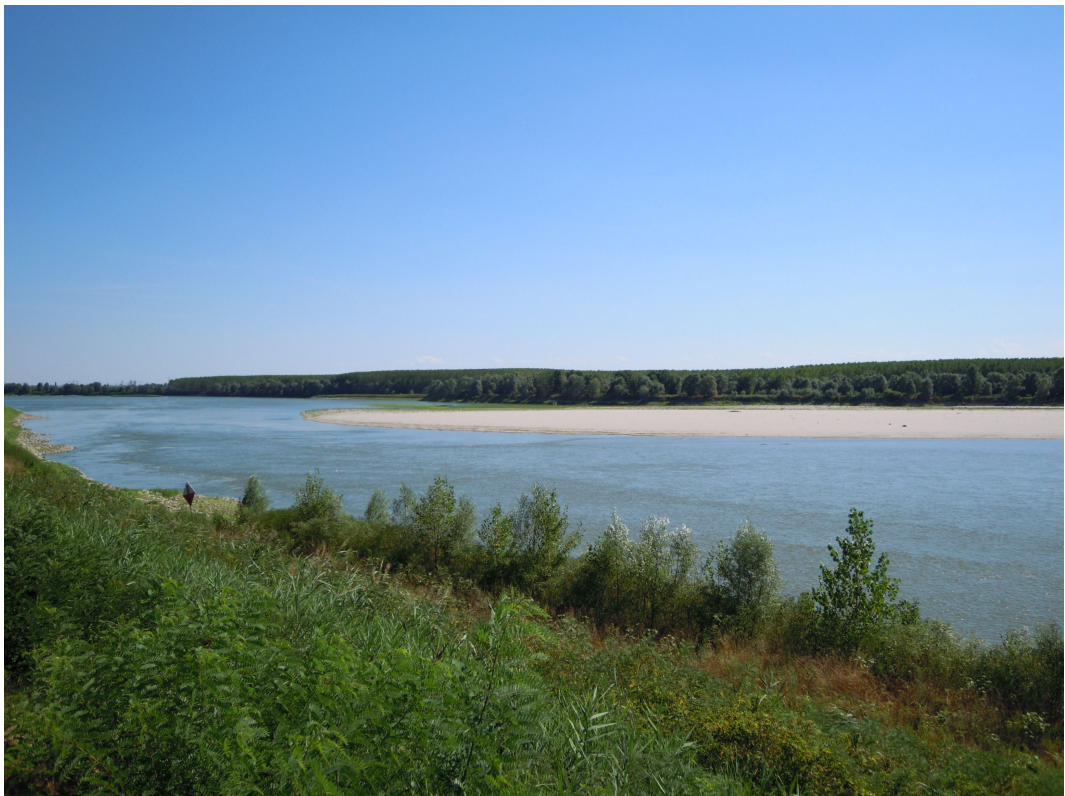
**Figura 18.** Depositi sabbiosi in destra idraulica, il filone principale di corrente è concentrato in sinistra con profondi e diffusi fenomeni erosivi sull'arginatura. Presenza di bassi fondali nel tratto a monte.

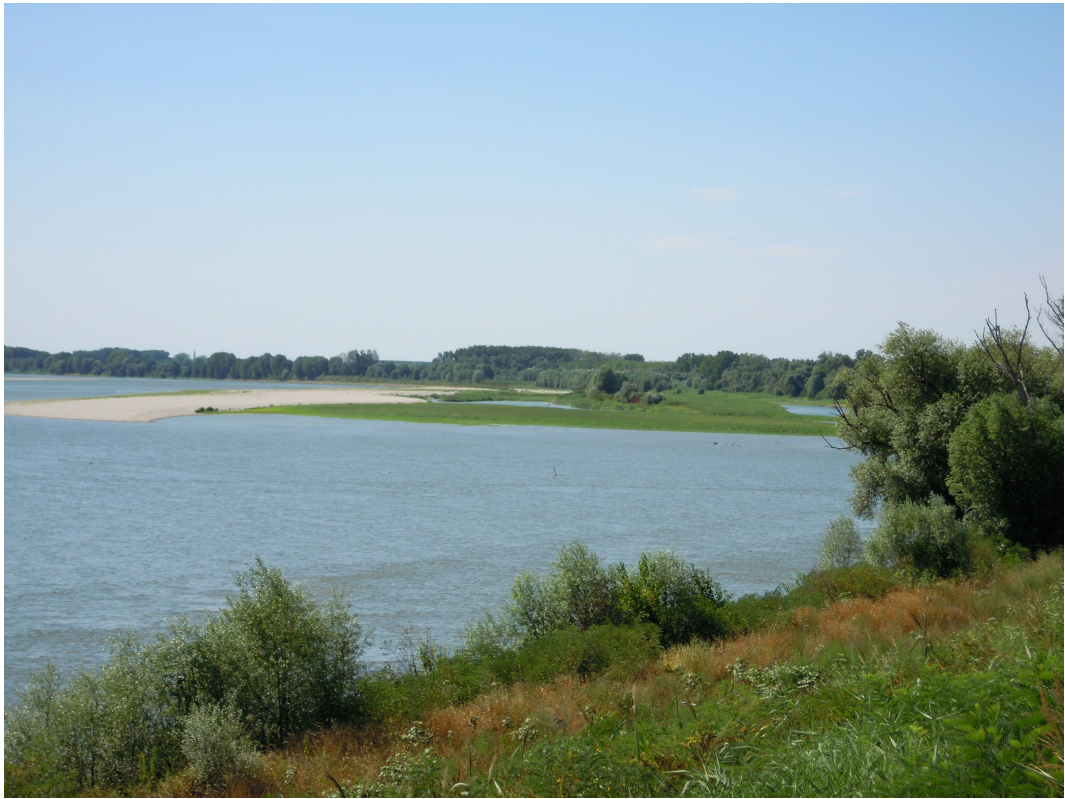
**Figura 19.** Pennello di Stienta completamente interrto, sarà oggetto di lavori di prolungamento.
