ADEGUAMENTO DELLE CONDIZIONI DI NAVIGABILITA' DELL'ALVEO DI MAGRA DEL FIUME PO PER NAVI DI CLASSE V[^] - REVERE – FERRARA.

PROGETTO PRELIMINARE

9) DOCUMENTAZIONE FOTOGRAFICA

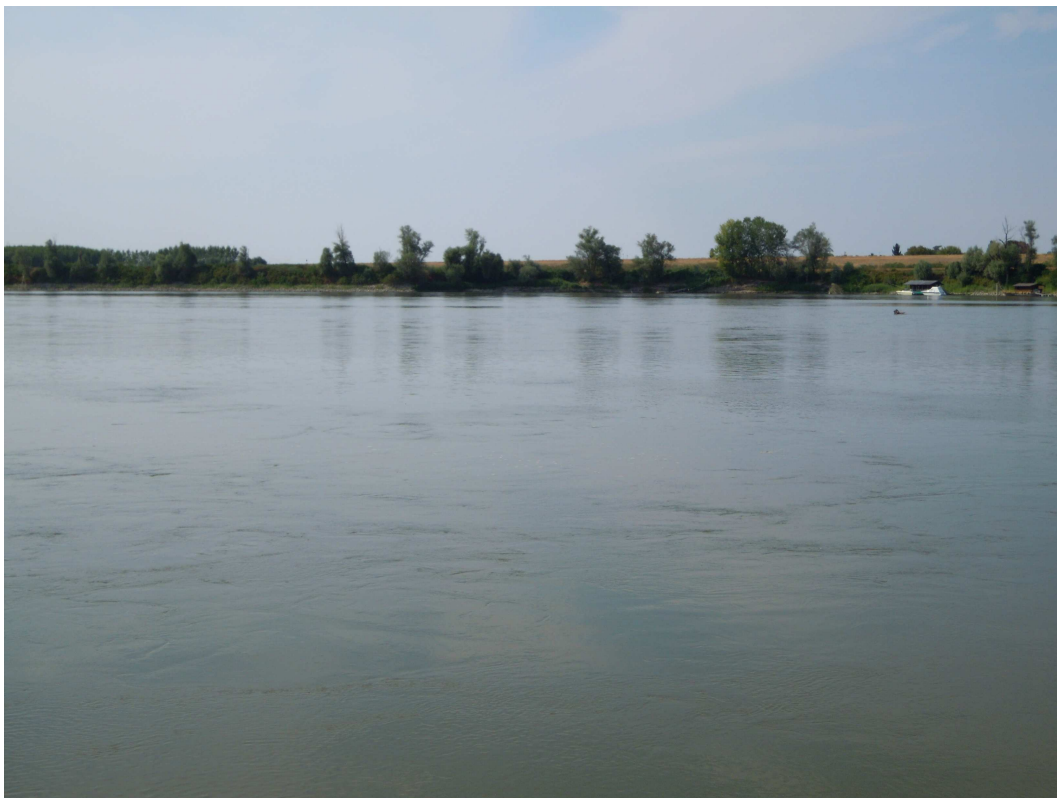
Figura 1. Area interessata dalla lunata in sinistra idraulica, attracchi ubicati all'interno della lunata.

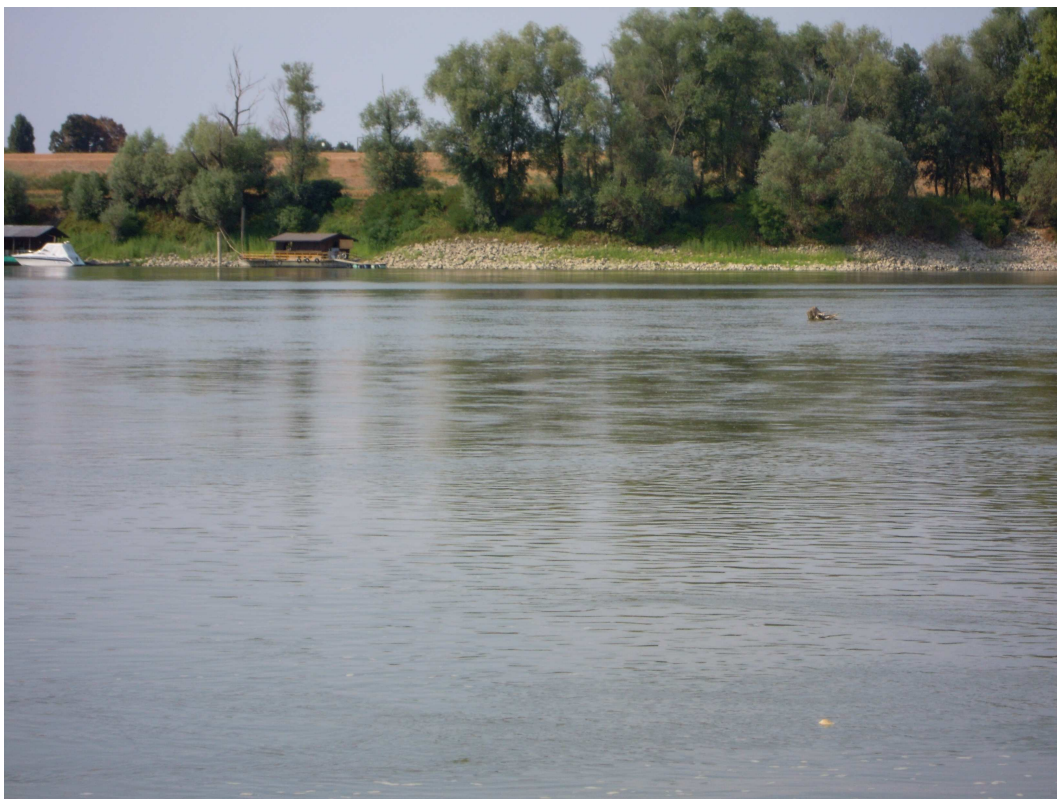
Figura 2. Tratto terminale della lunata in sinistra idraulica, attracchi fluviali e difesa di sponda esistente a valle della lunata..

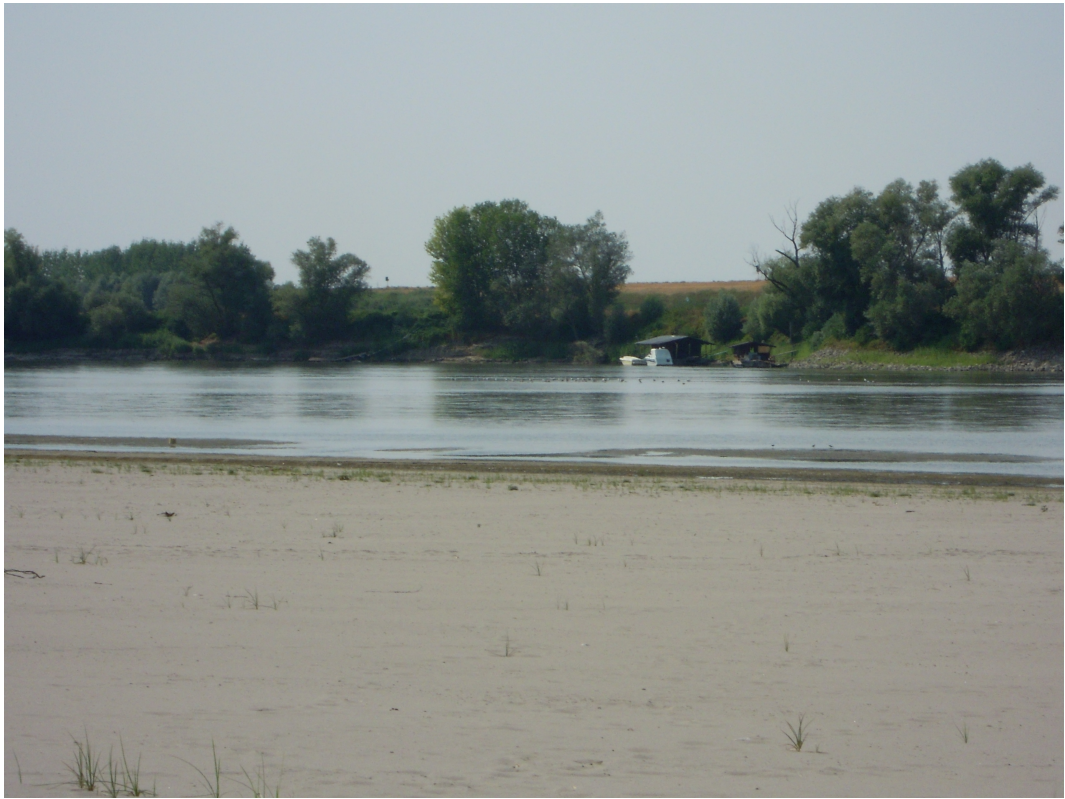
Figura 3. Deposito di meandro Borgofranco-Melara, zona interessata da bassi fondali in condizioni di magra.

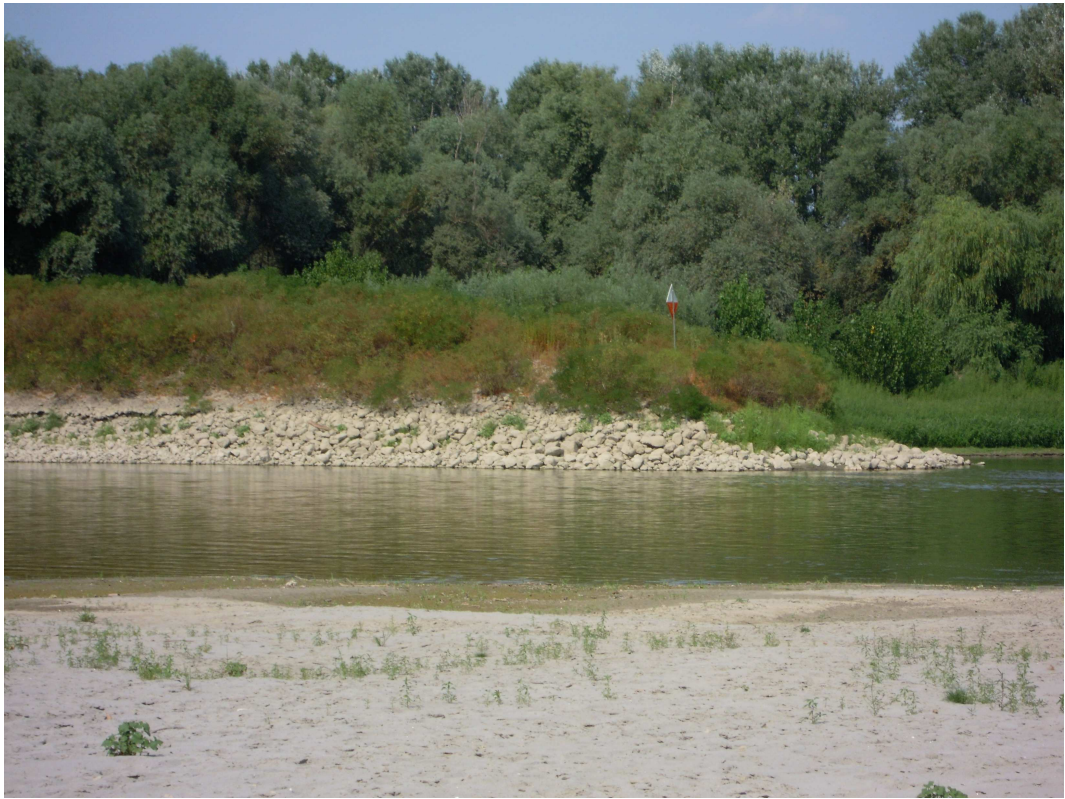
Figura 4. Testa del pennello di Bergantino, vista da Carbonarola (MN).

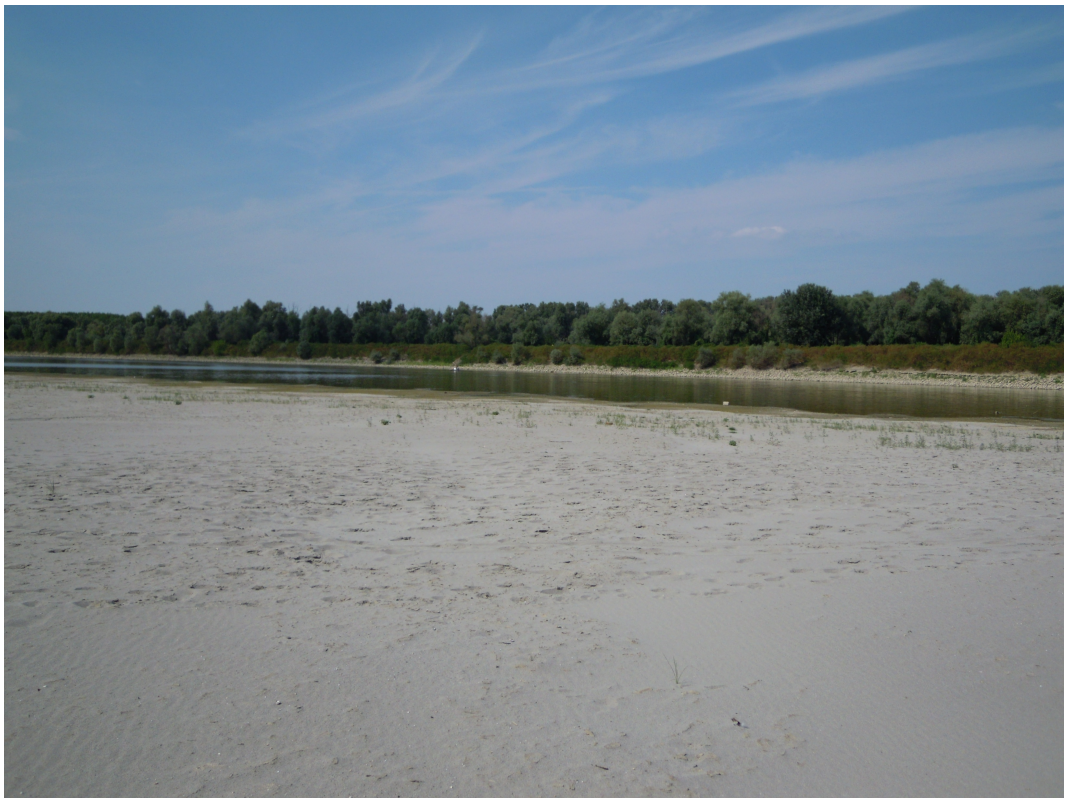
Figura 5. Deposito di meandro Carbonarola-Bergantino.

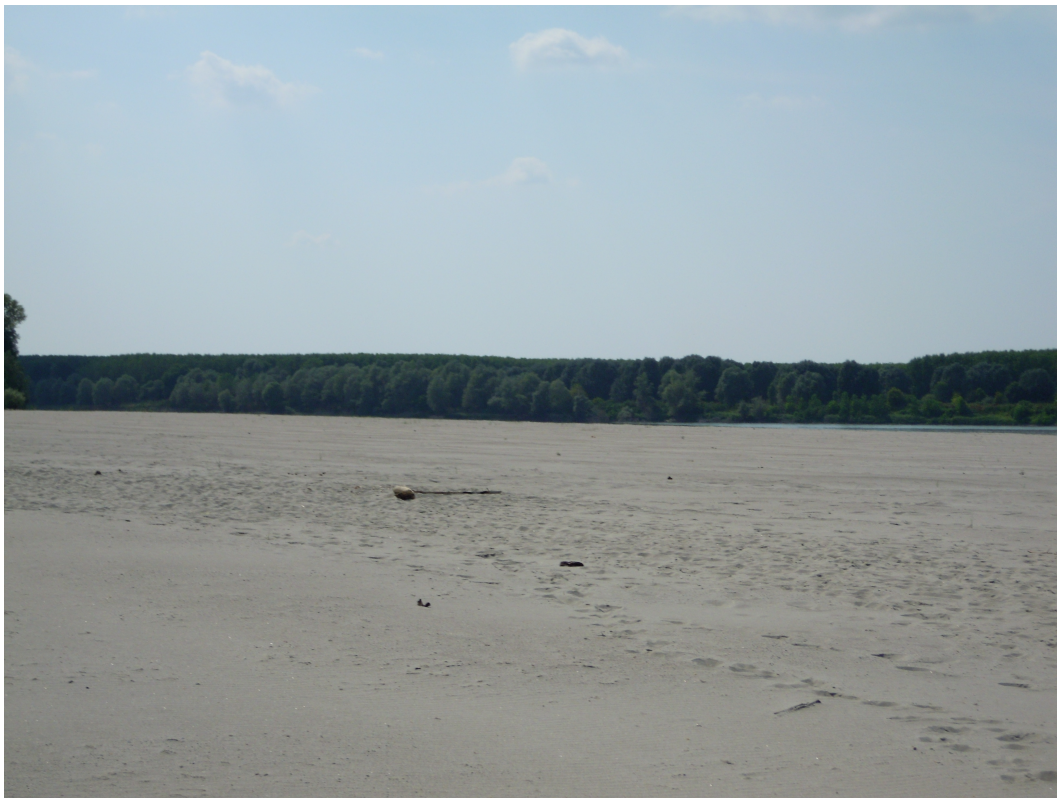
Figura 6. Deposito di meandro Carbonarola-Bergantino, vista verso monte.

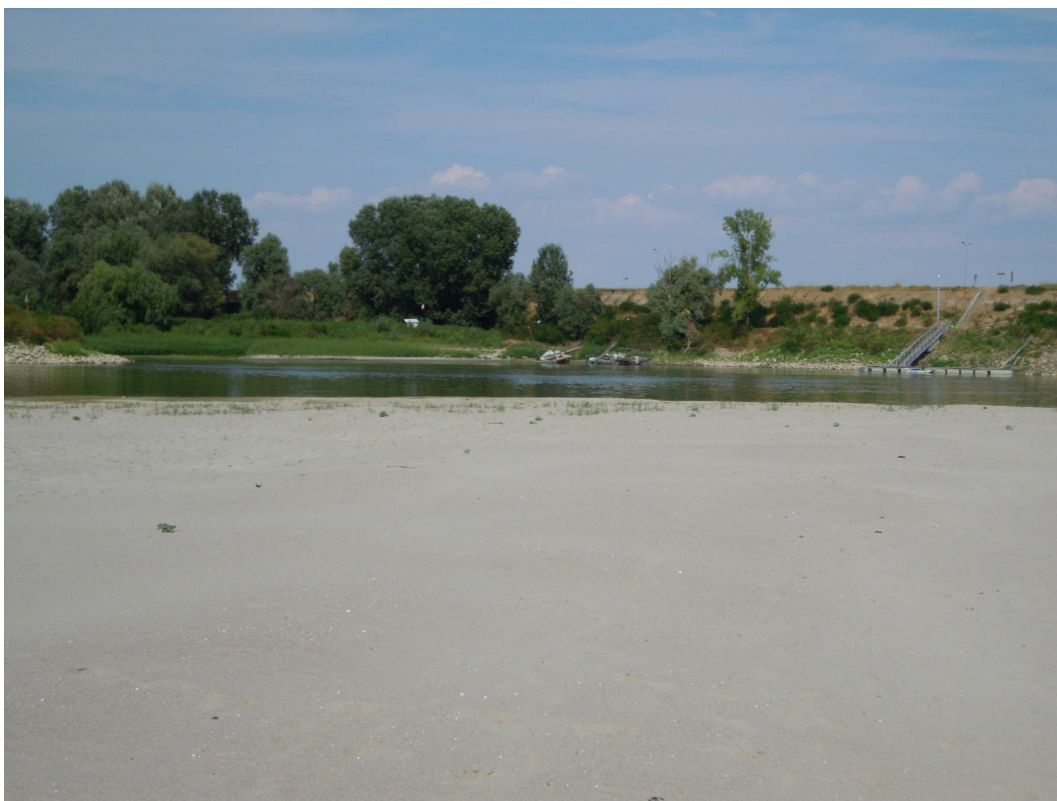
Figura 7. Attracco di Bergantino, vista da Carbonarola (MN).

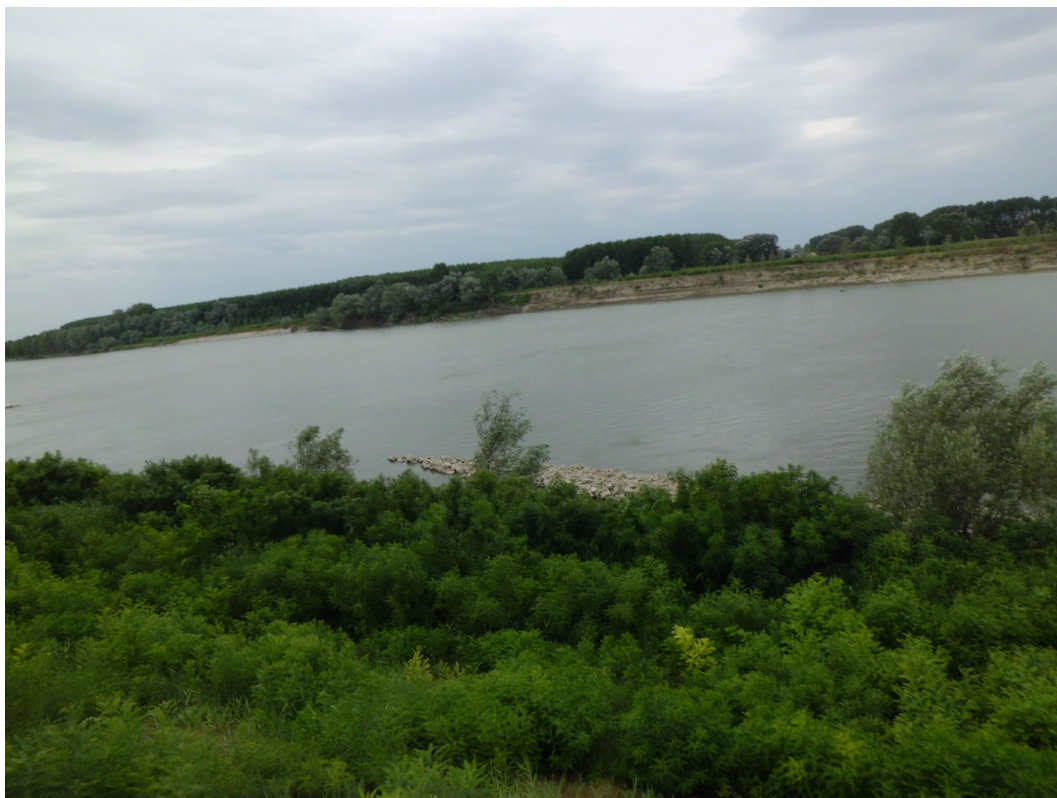
Figura 8. Castelmassa, pennelli esistenti in sinistra idraulica oggetto di completamento.

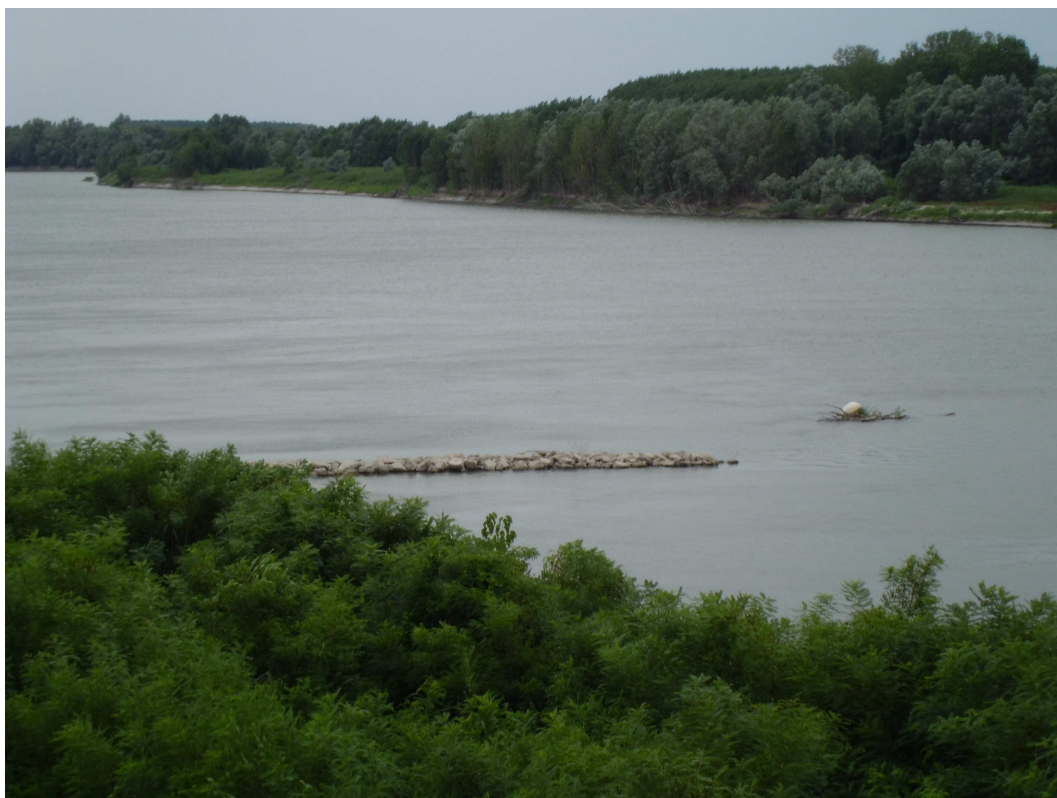
Figura 9. Castelmassa, pennelli esistenti in sinistra idraulica oggetto di completamento.

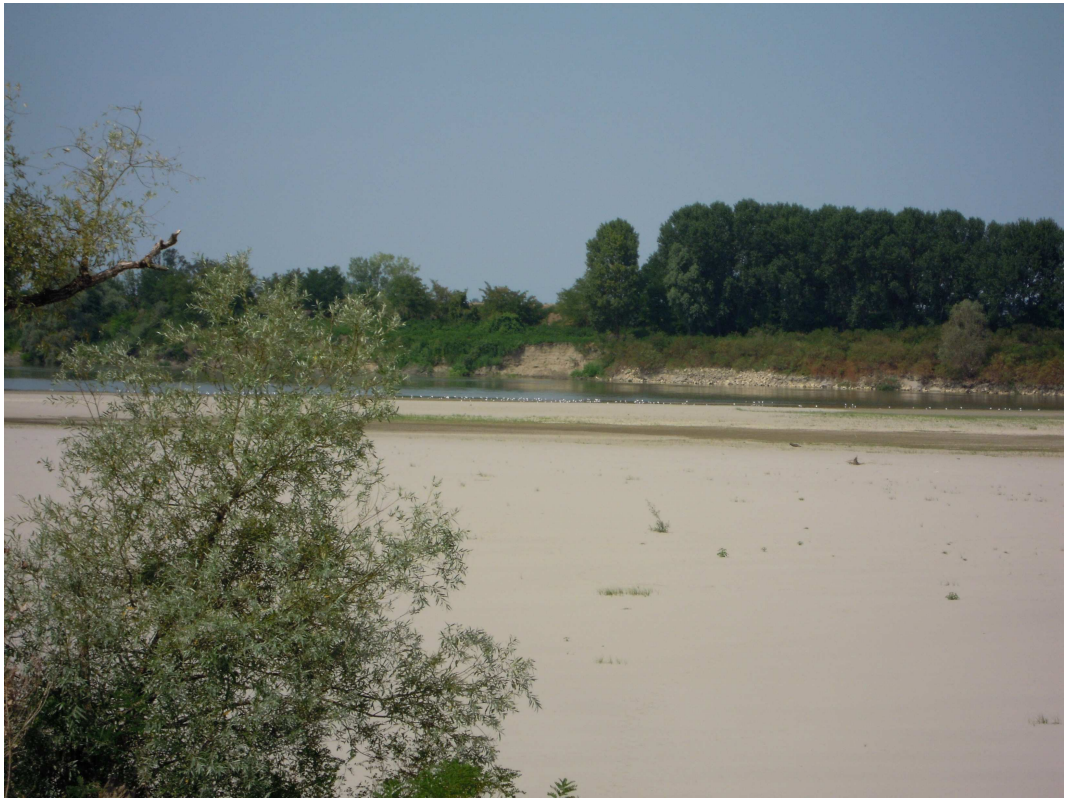
Figura 10. Boscocosotto depositi di sedimenti.

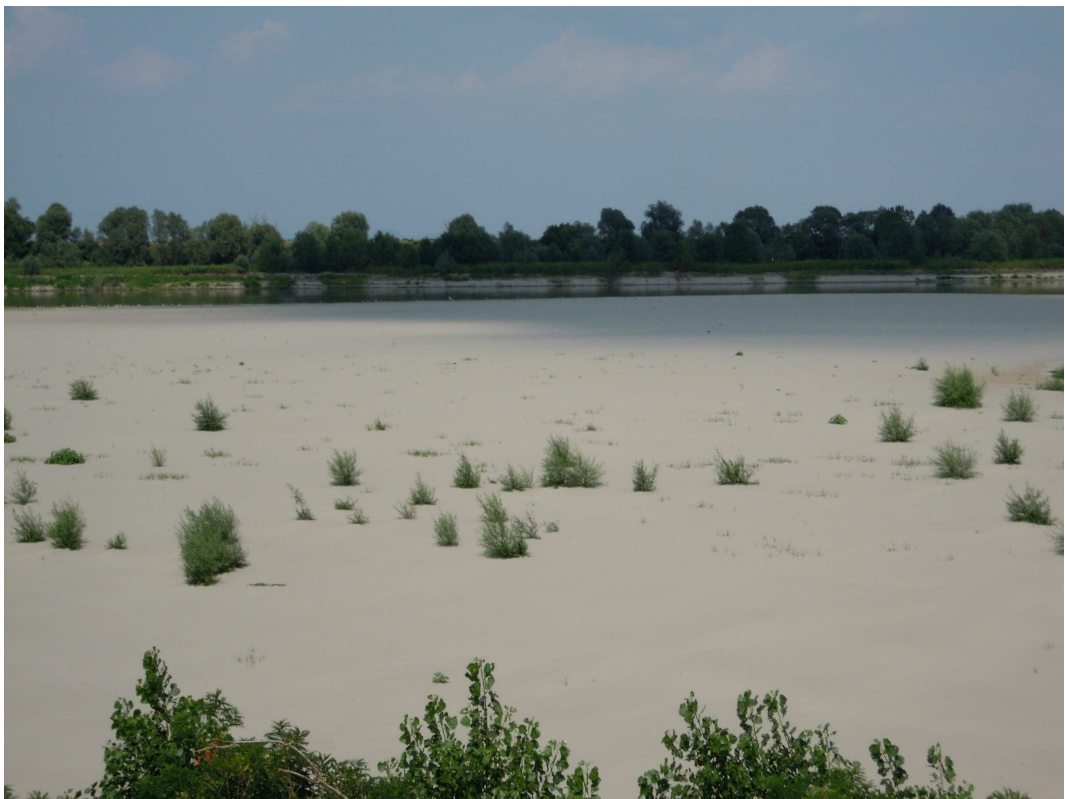
Figura 11. Boscocosotto depositi di sedimenti.

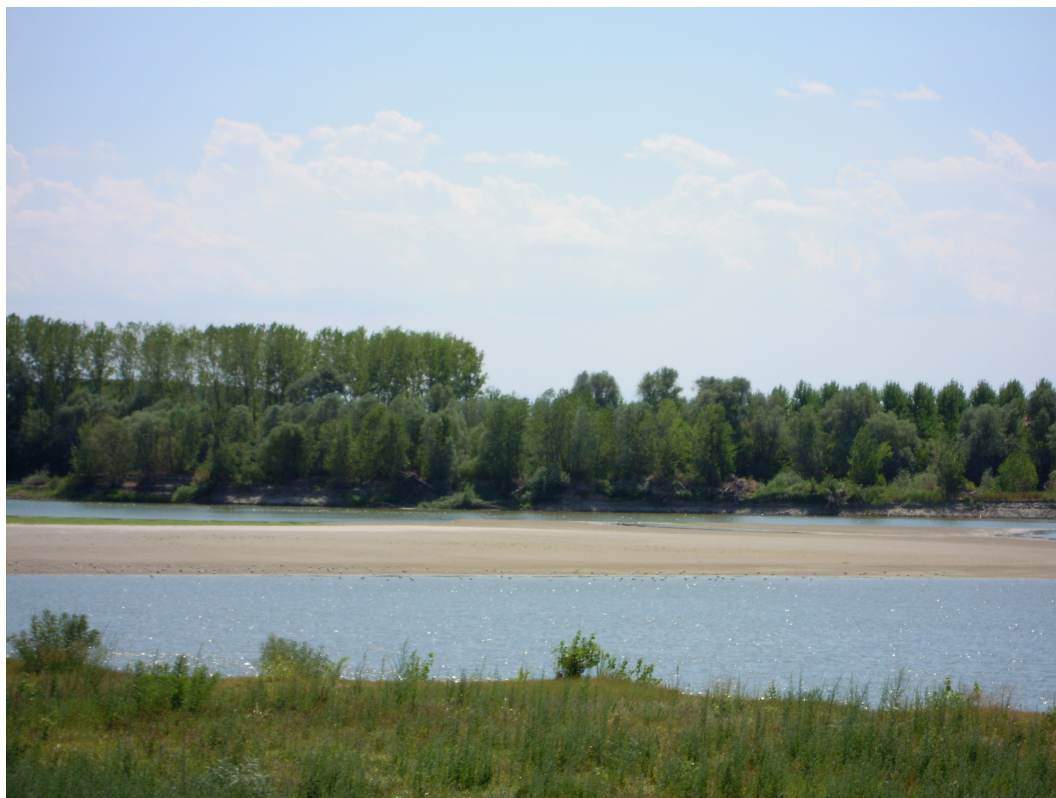
Figura 12. Castelmassa, depositi di sedimenti in alveo.

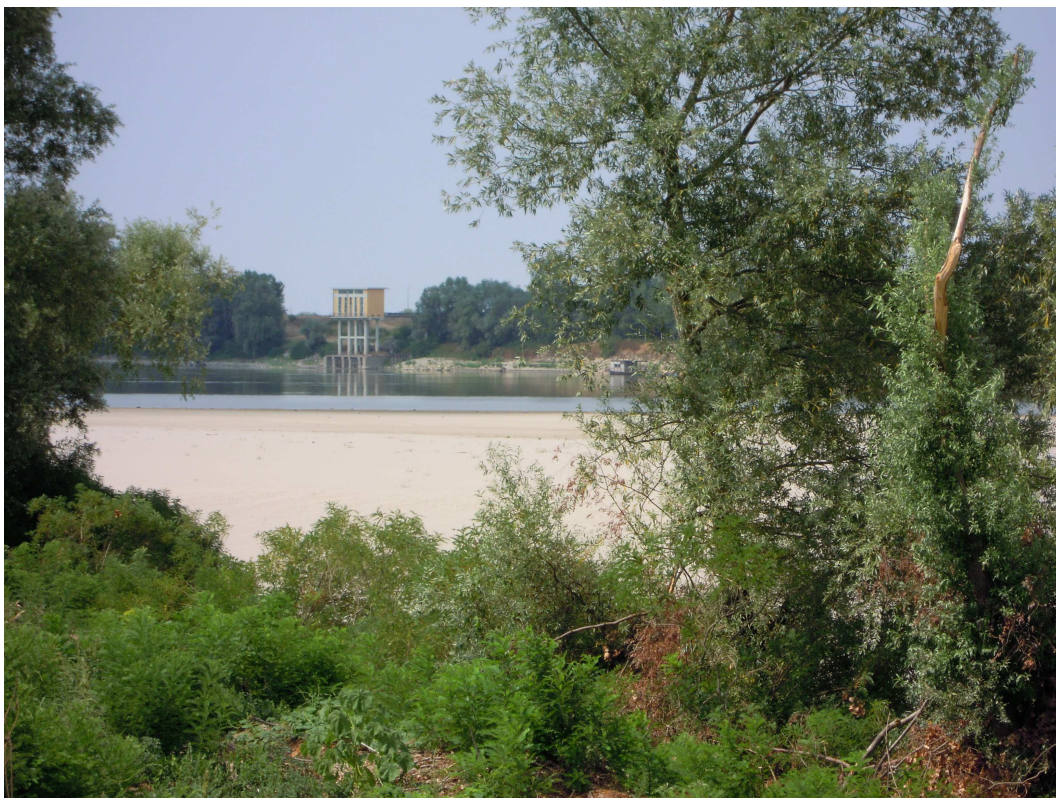
Figura 13. Deposito a valle della chiavica di Calto, vista da Golena Bastione (MN).

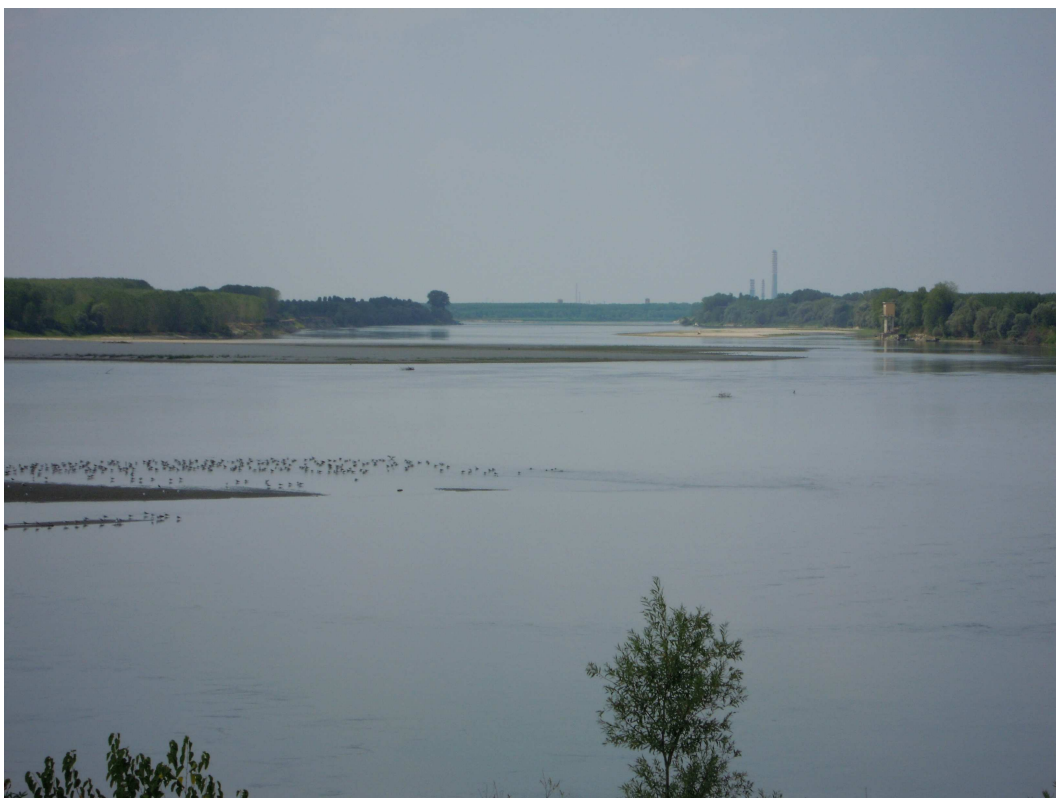
Figura 14. Alveo in località Motta Quatrelle-Felonica, depositi in alveo in destra idraulica, sullo sfondo la chiavica di Calto in sinistra idraulica.

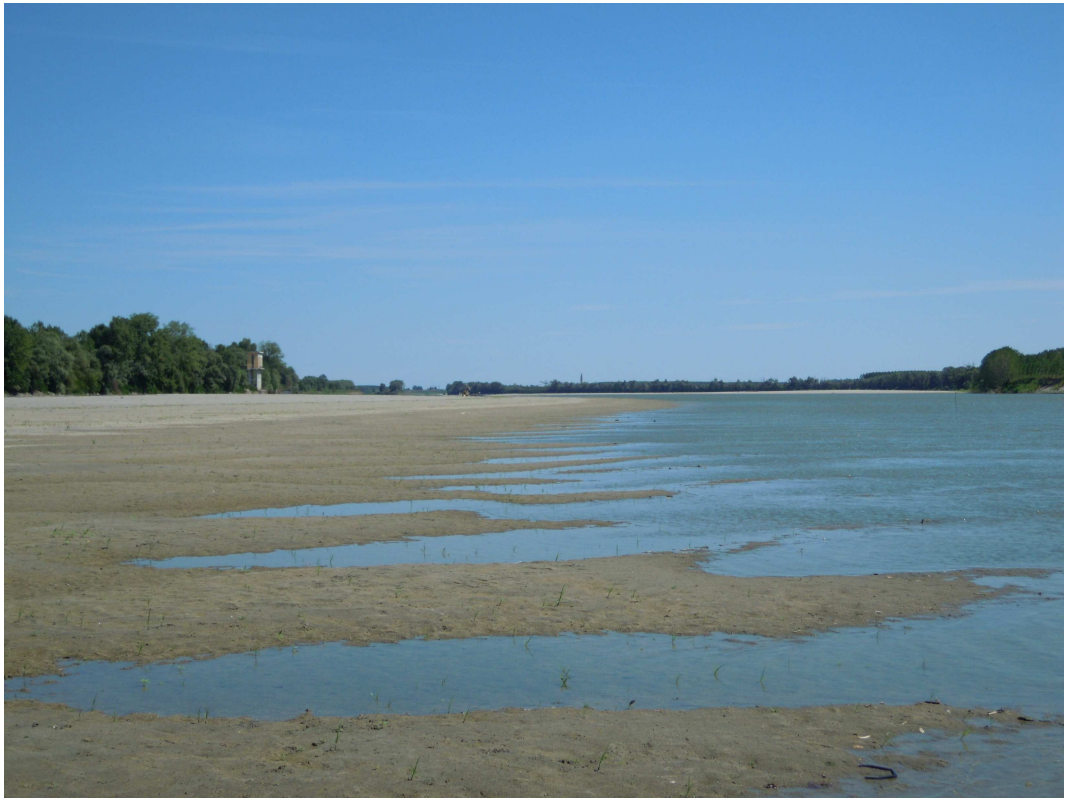
Figura 15. Depositi in alveo in sinistra idraulica a monte della chiavica di Calto (RO).

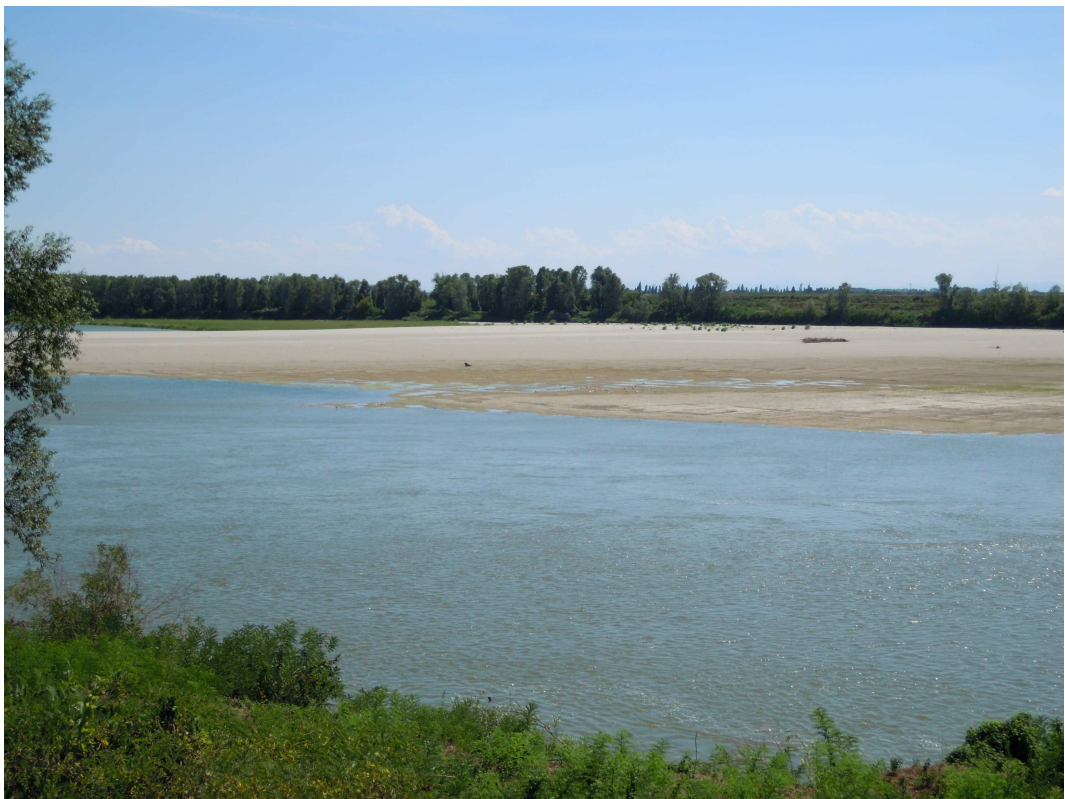
Figura 16. Deposito a valle della chiavica di Calto in destra idraulica.

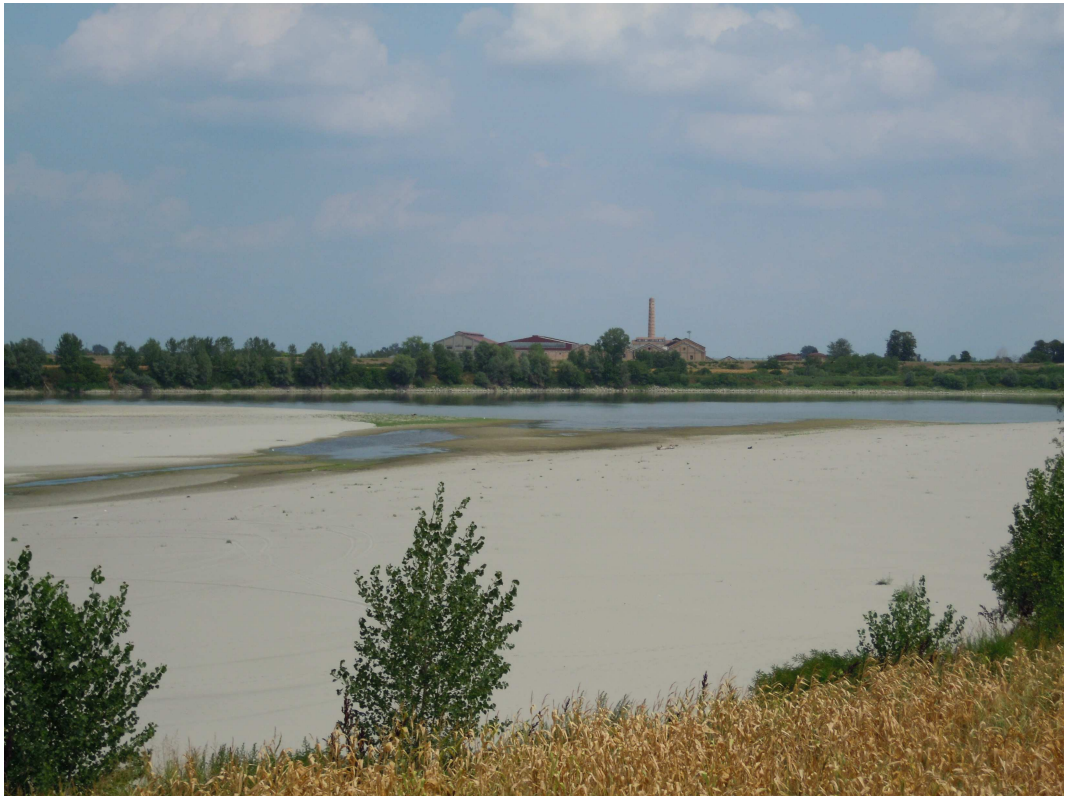
Figura 17. Deposito ansa di Ficarolo, vista da Quatrelle.

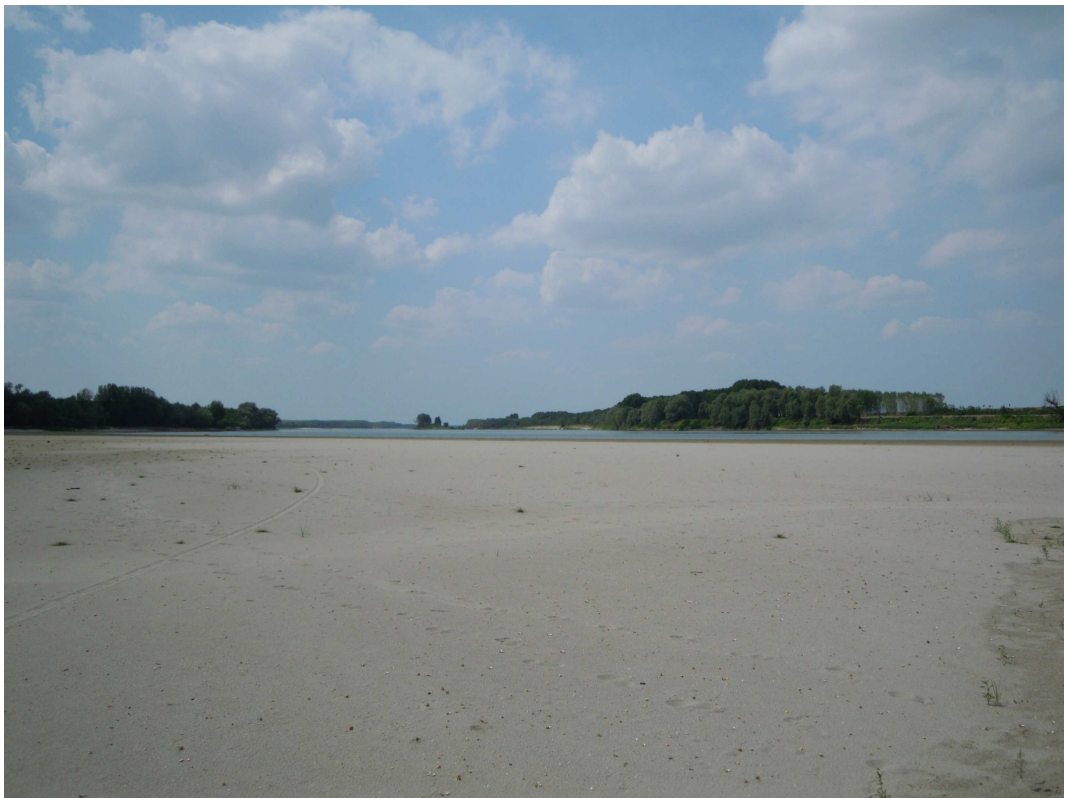
Figura 18. Deposito ansa di Ficarolo, vista da Quatrelle.

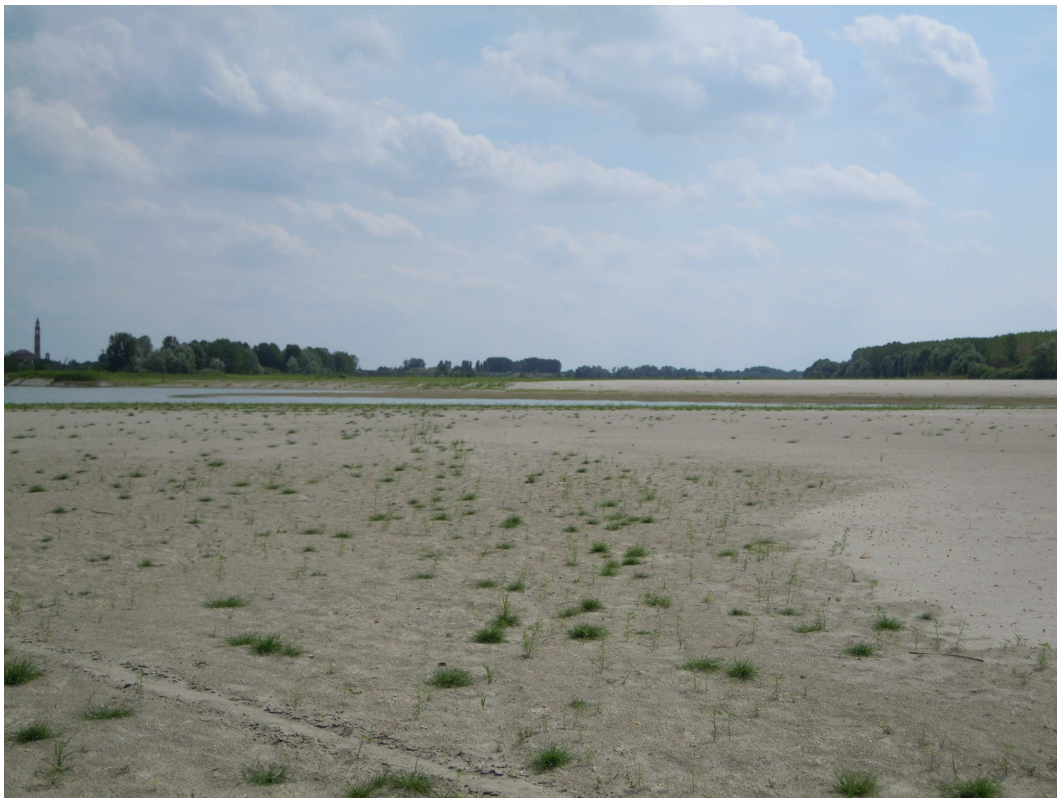
Figura 19. Deposito ansa di Ficarolo, vista da Quatrelle.

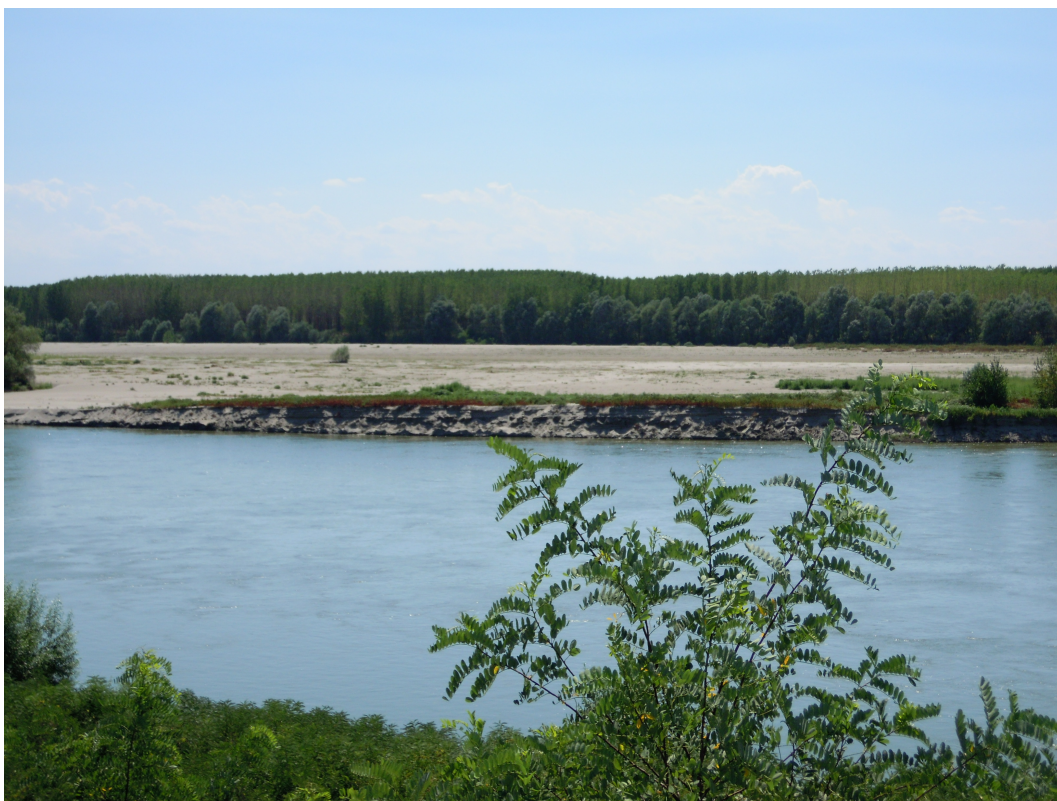
Figura 20. Canale in destra idraulica completamente interrto.

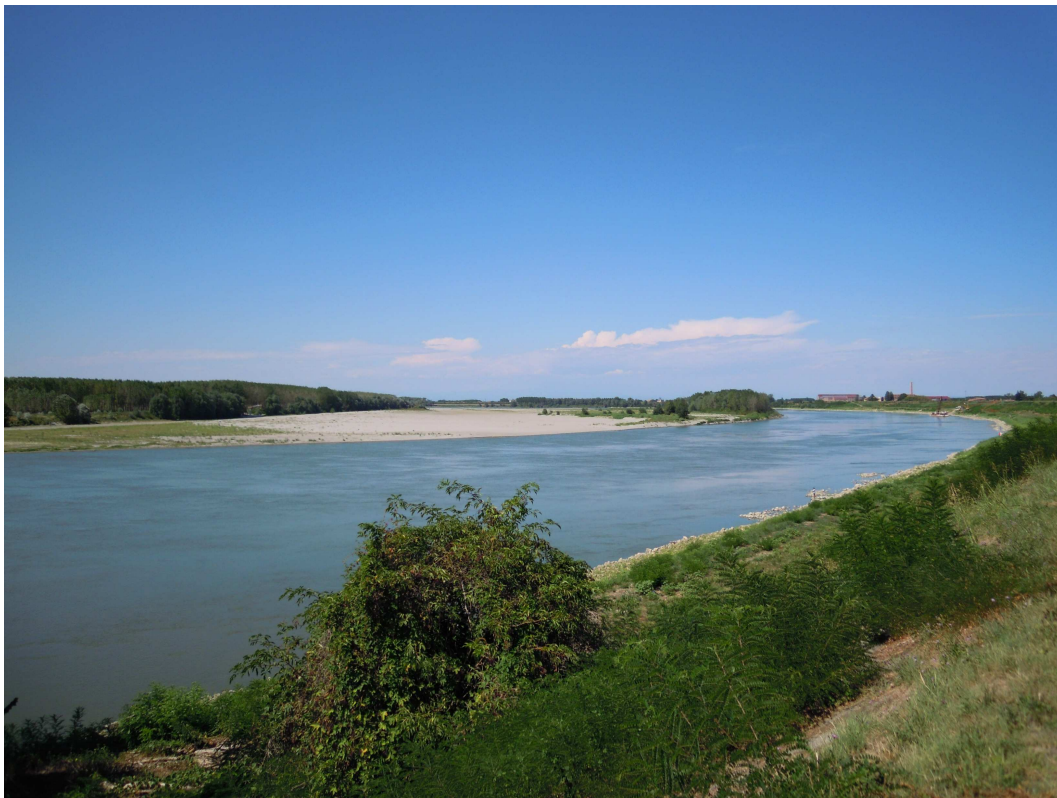
Figura 21. Canale in destra idraulica completamente interrto, canale in sinistra idraulica oggetto di intervento di consolidamento e realizzazione delle difese arginali in pietrame.

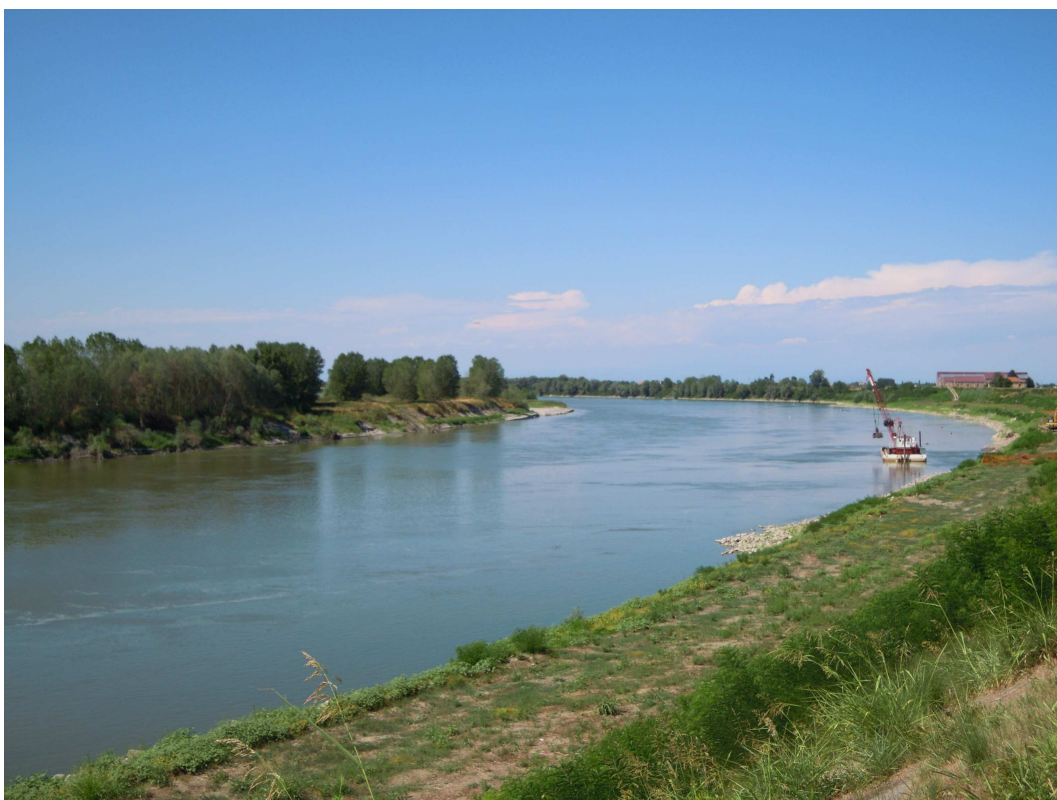
Figura 22. Lavori di consolidamento delle arginature in froldo in sinistra idraulica in comune di Ficarolo.

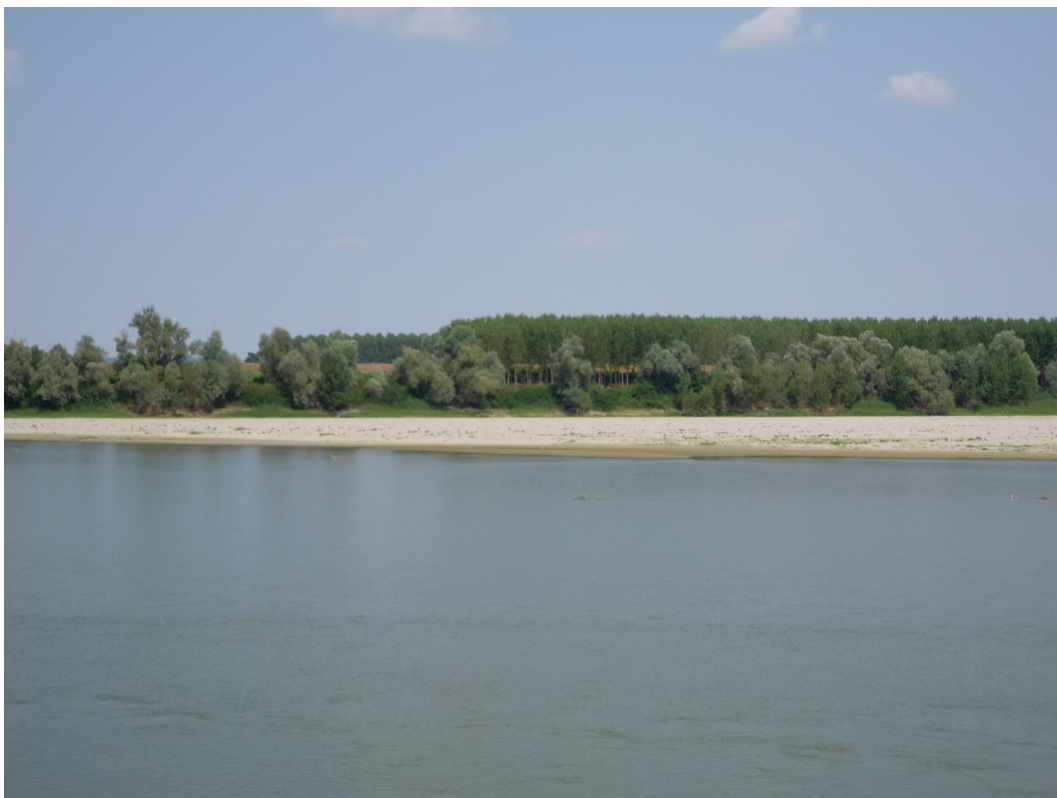
Figura 23. Deposito ansa di Gaiba visto da destra idraulica.

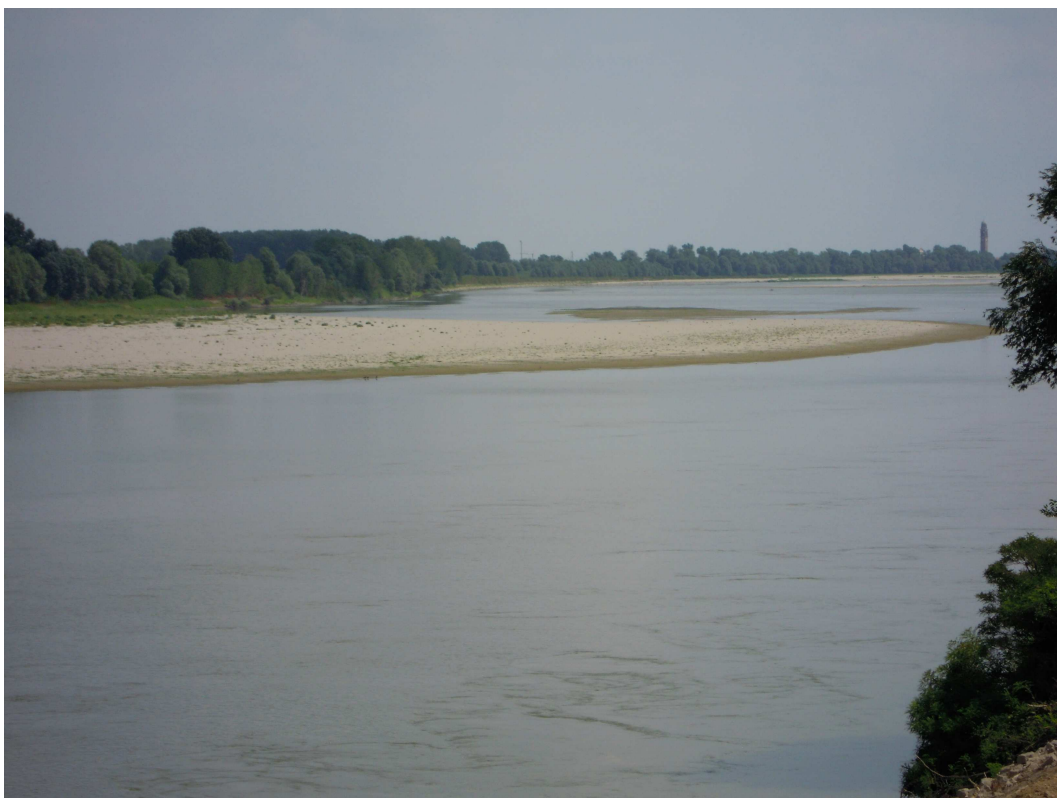
Figura 24. Deposito ansa di Gaiba visto da destra idraulica.

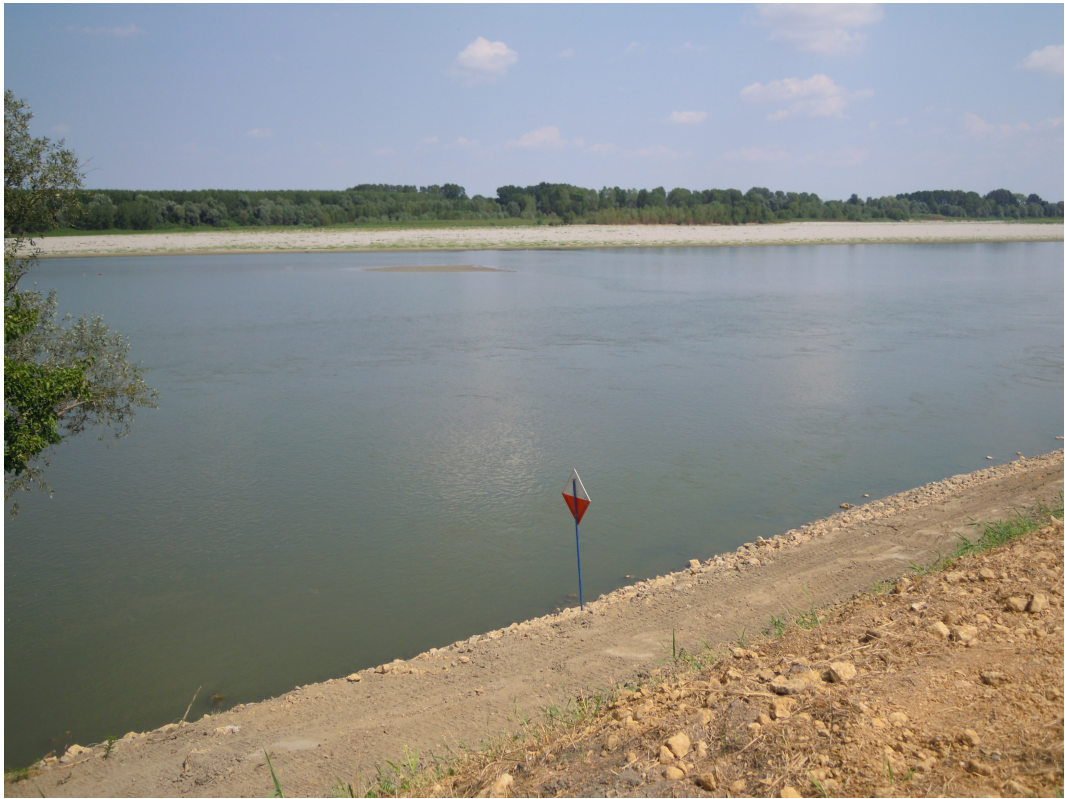
Figura 25. Argine destro fiume Po st.19 interessato da fenomeni erosivi.

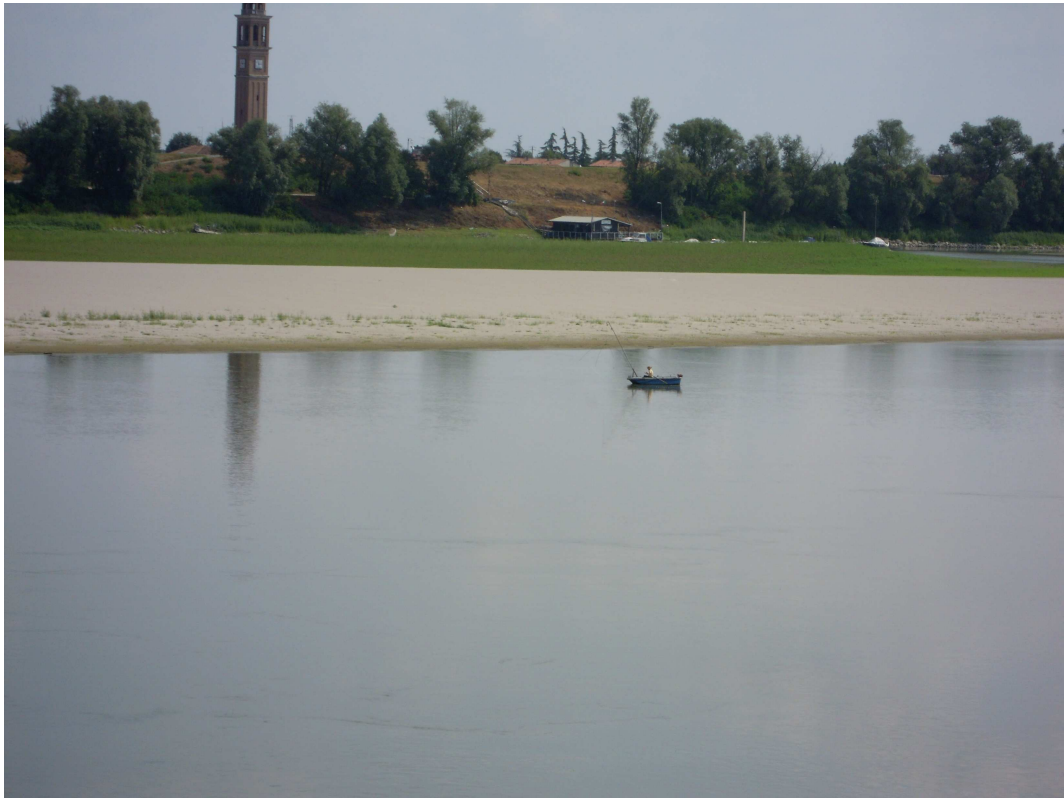
Figura 26. Deposito di Stienta, vista da argine di Ravalle (FE).
