ADEGUAMENTO DELLE CONDIZIONI DI NAVIGABILITA' DELL'ALVEO DI MAGRA DEL FIUME PO PER NAVI DI CLASSE V[^] - REVERE – FERRARA.

PROGETTO PRELIMINARE

9) DOCUMENTAZIONE FOTOGRAFICA

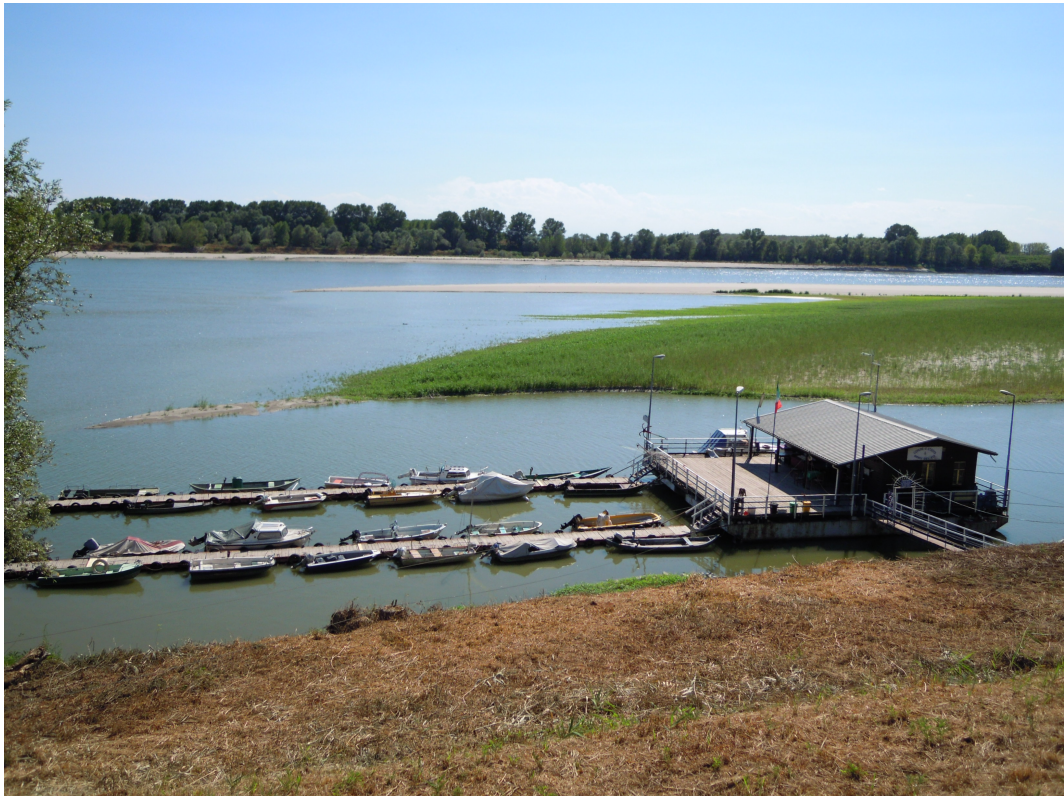
Figura 27. Depositi in sinistra idraulica in comune di Stienta, antistanti l'approdo fluviale.

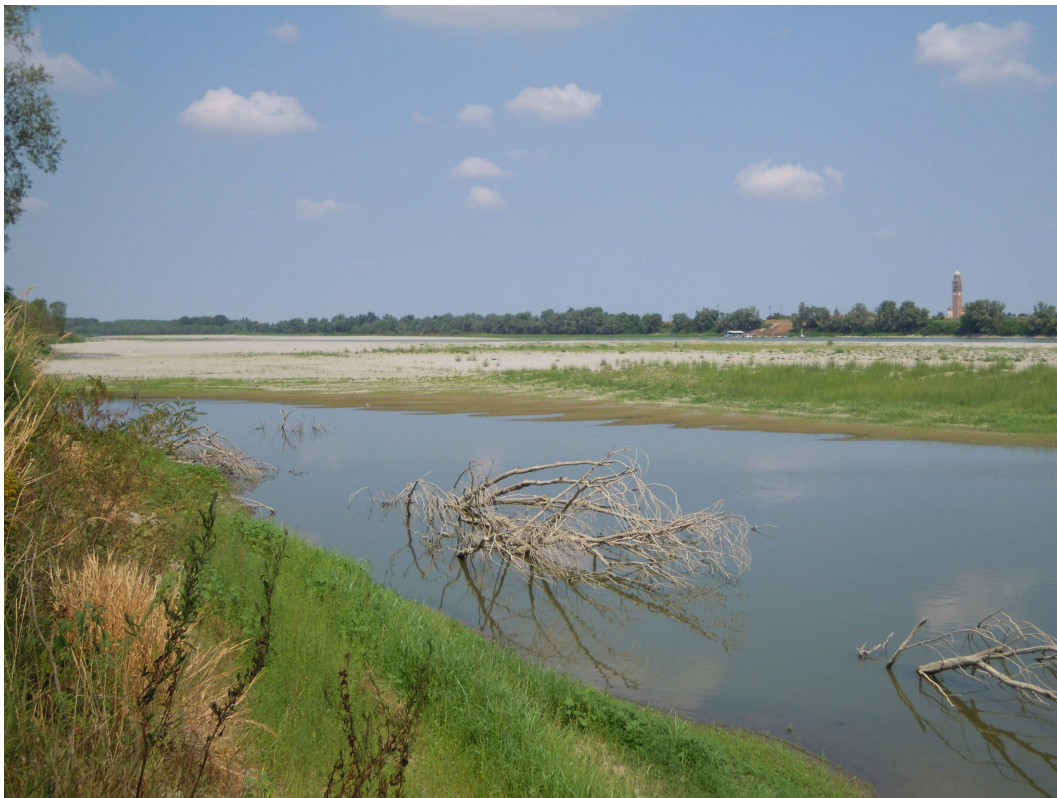
Figura 28. Deposito di Stienta, vista da argine di Ravalle (FE).

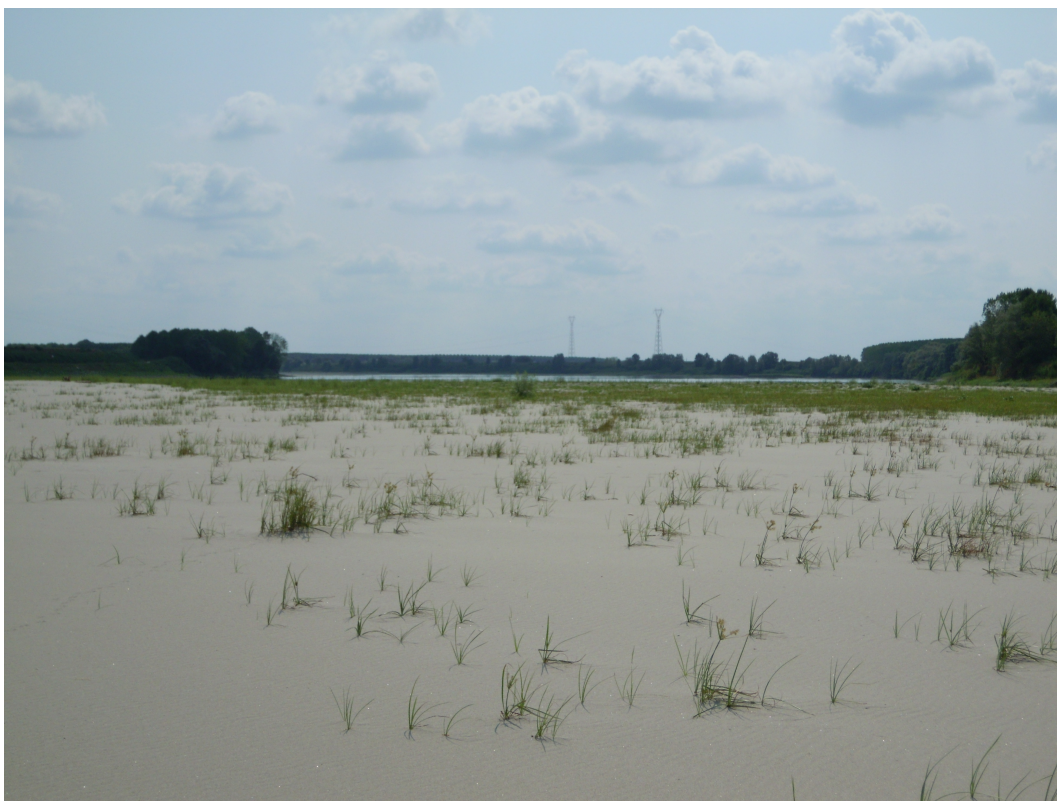
Figura 29. Alveo interessato da ingenti depositi in tra Stienta e Ravalle.

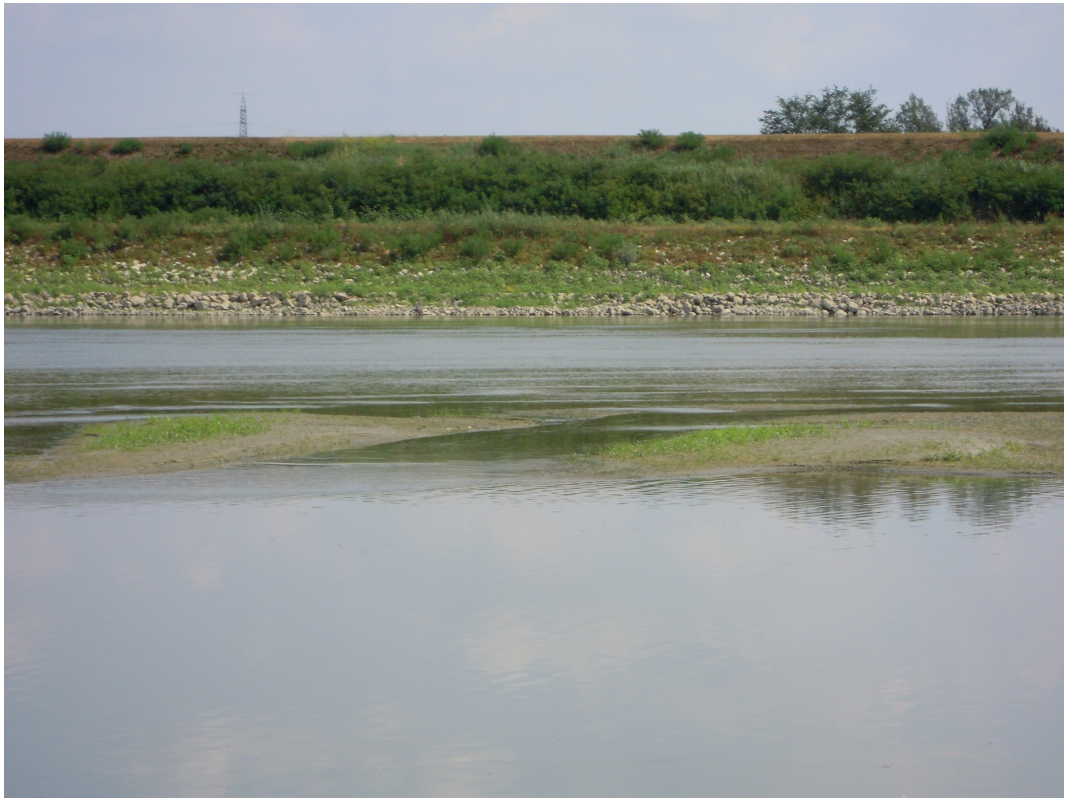
Figura 30. Arginatura in froldo in comune di Stienta interessata da profonde erosioni causate dai depositi fluviali, bassi fondali antistanti.

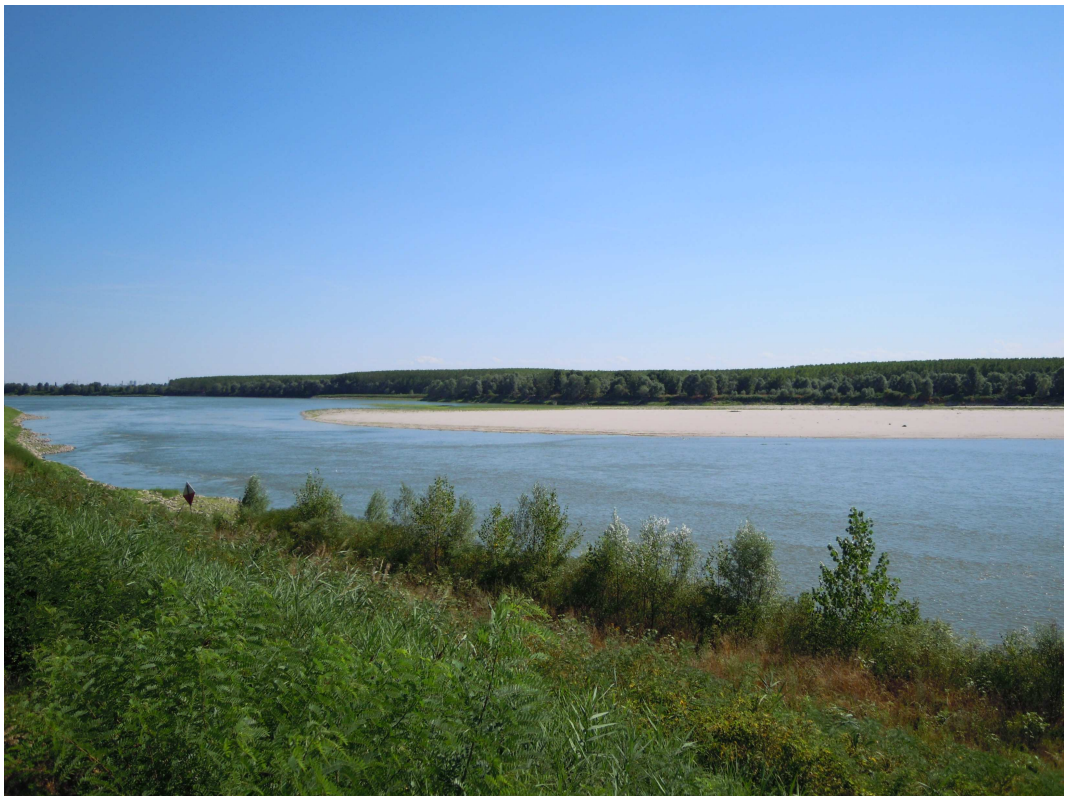
Figura 31. Depositi sabbiosi in destra idraulica, il filone principale di corrente è concentrato in sinistra con profondi e diffusi fenomeni erosivi sull'arginatura. Presenza di bassi fondali nel tratto a monte.

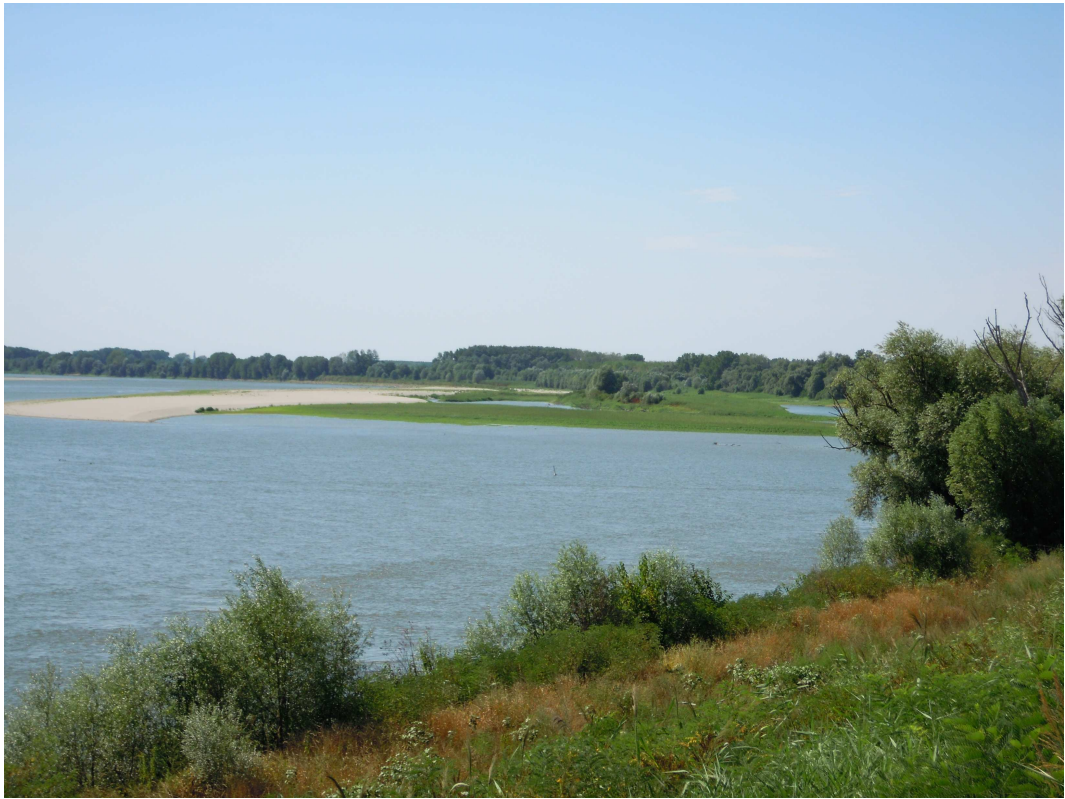
Figura 32. Pennello di Stienta completamente interrto, sar  oggetto di lavori di prolungamento.
