Il presente progetto esecutivo è compreso nel programma triennale di manutenzione 2007÷2009 annualità 2007, deliberato dal Comitato di Indirizzo dell'A.I.PO, nella seduta del 01.03.2007.

L'intervento ha la finalità di garantire la sicurezza idraulica del territorio attraversato dal torrente Cosia nei comuni di Como e Tavernerio (Figura 1).

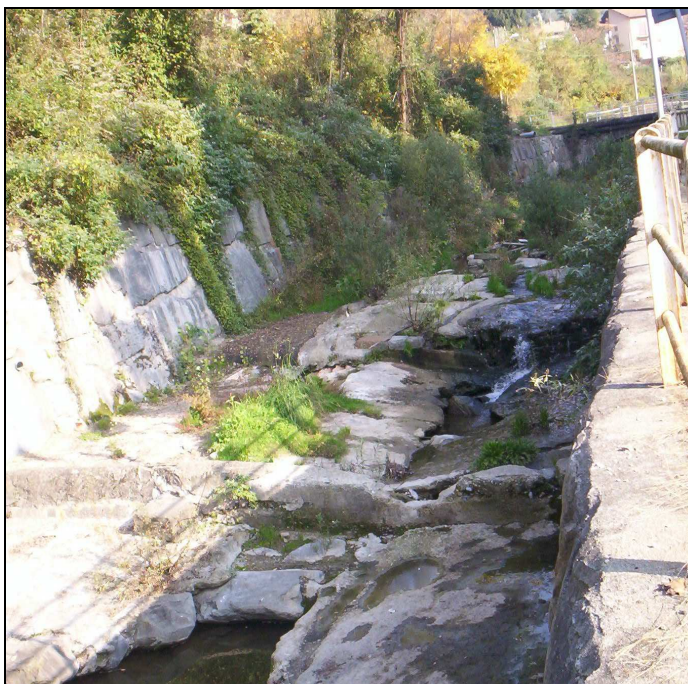
Si è pensato di intervenire su 16 briglie, semplici o a doppio salto, che si presentano gravemente danneggiate in alcuni punti aventi maggior sollecitazione idrodinamica. In particolare si è deciso di ripristinare le opere danneggiate con la stessa tipologia costruttiva analoga all'esistente, pertanto con pietrame di cava in elementi di peso 800/2000 kg con l'intasamento profondo dei vuoti con calcestruzzo Rck 25, o in calcestruzzo o in lastre di pietra cementate. (Figure 2, 3, 4).

*Figura 2– Esempio di briglia danneggiata ripristinare con massi intasati con calcestruzzo*

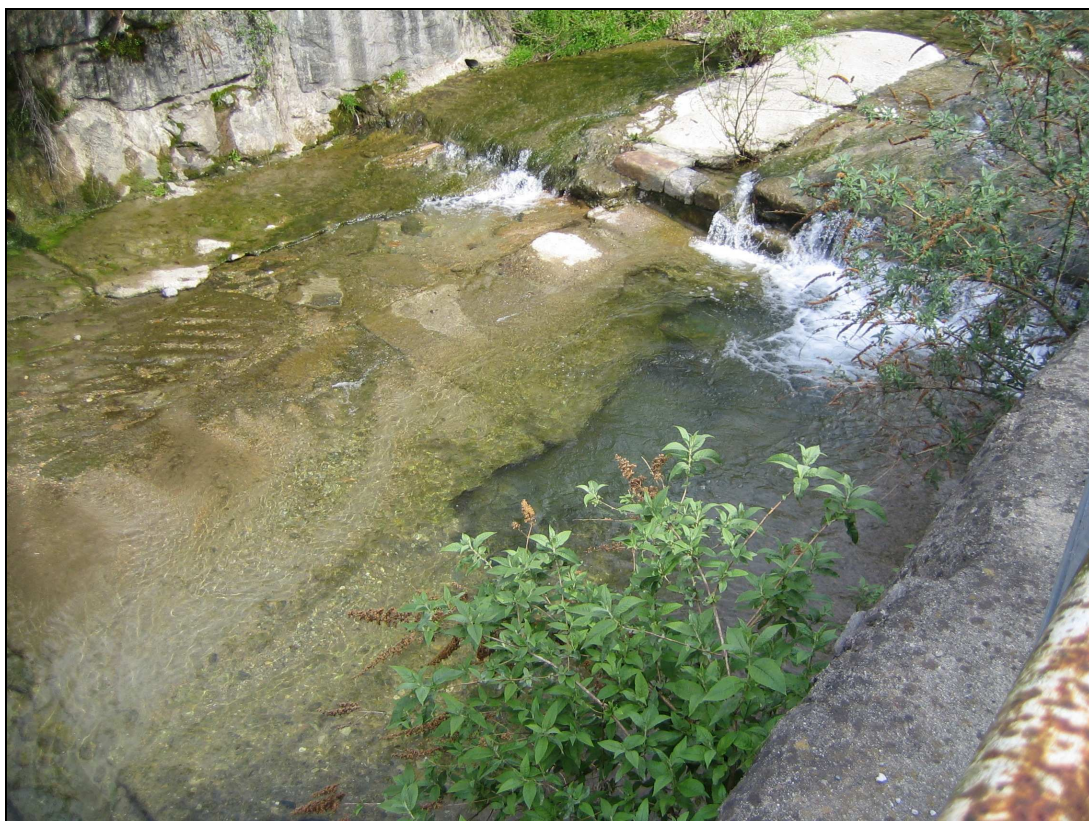
*Figura 3– Briglia in calcestruzzo danneggiata da ripristinare*

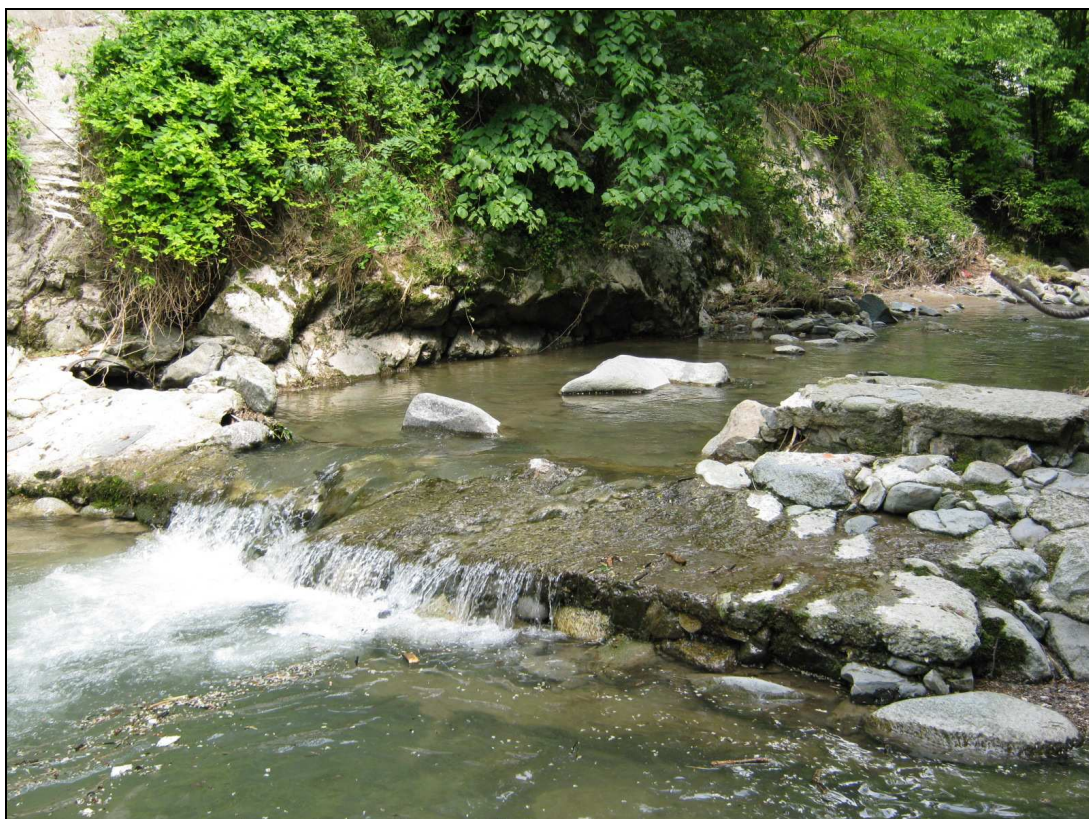
*Figura 4– Briglia in lastre di pietra gravemente dissestata da ripristinare*

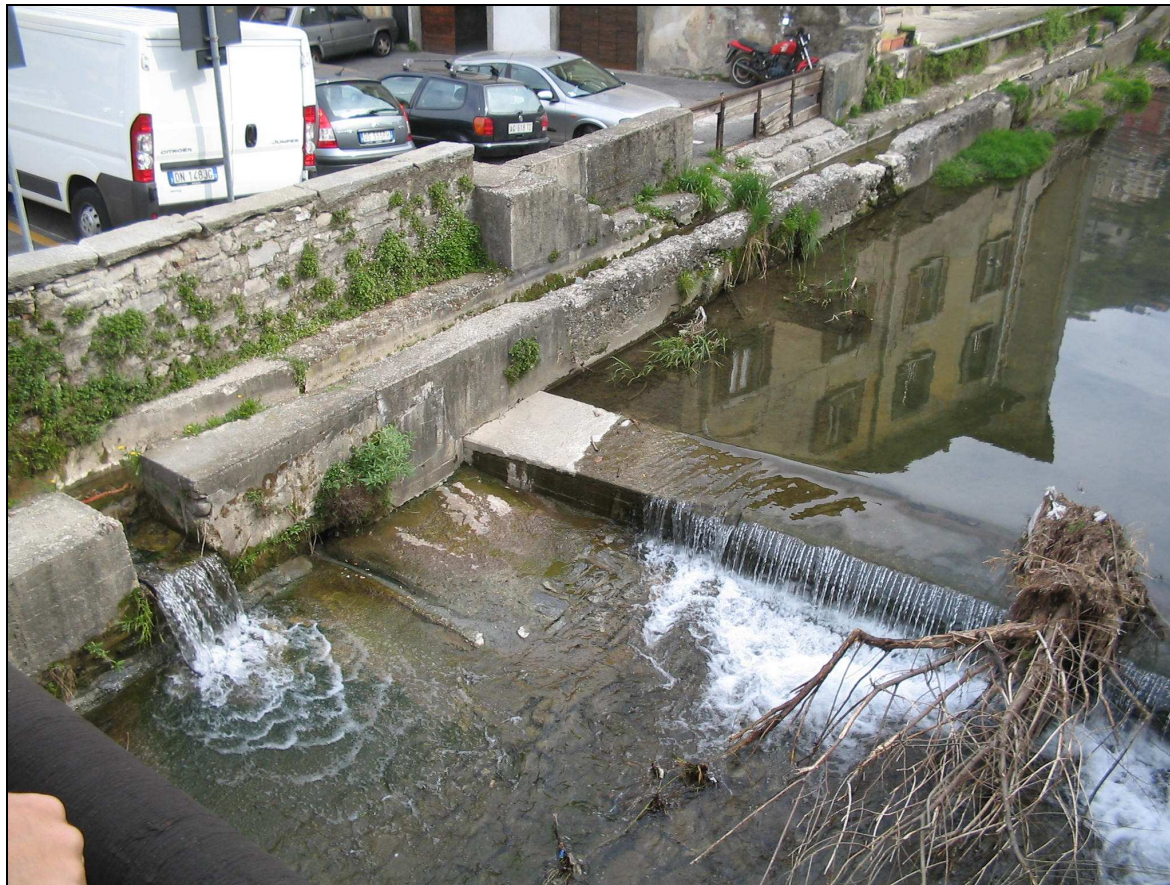
Figura 5– Muro di sponda destra da riportare in quota a garanzia del franco idraulico(a monte sez. n. 42)

- il muro in destra idraulica a monte del ponte corrispondente alle sez. n. 42 (si veda Tav. 2 Inquadramento generale) sarà sopraelevato per un tratto di 20 m di  $0,2 \div 0,5$  m per garantire un franco minimo e sarà realizzato in calcestruzzo armato e ricoperto in ciottolo e pietrame (Figura 5);
- a monte e a valle del ponte corrispondente alla sezione n. 45 (si veda Tav. 2 Inquadramento generale) il muro di sponda esistente verrà rialzato tra 0,5 m a 1,5 m rispetto alle quote attuali, in destra e in sinistra, per una lunghezza complessiva di 115,10 m (Figura 6).

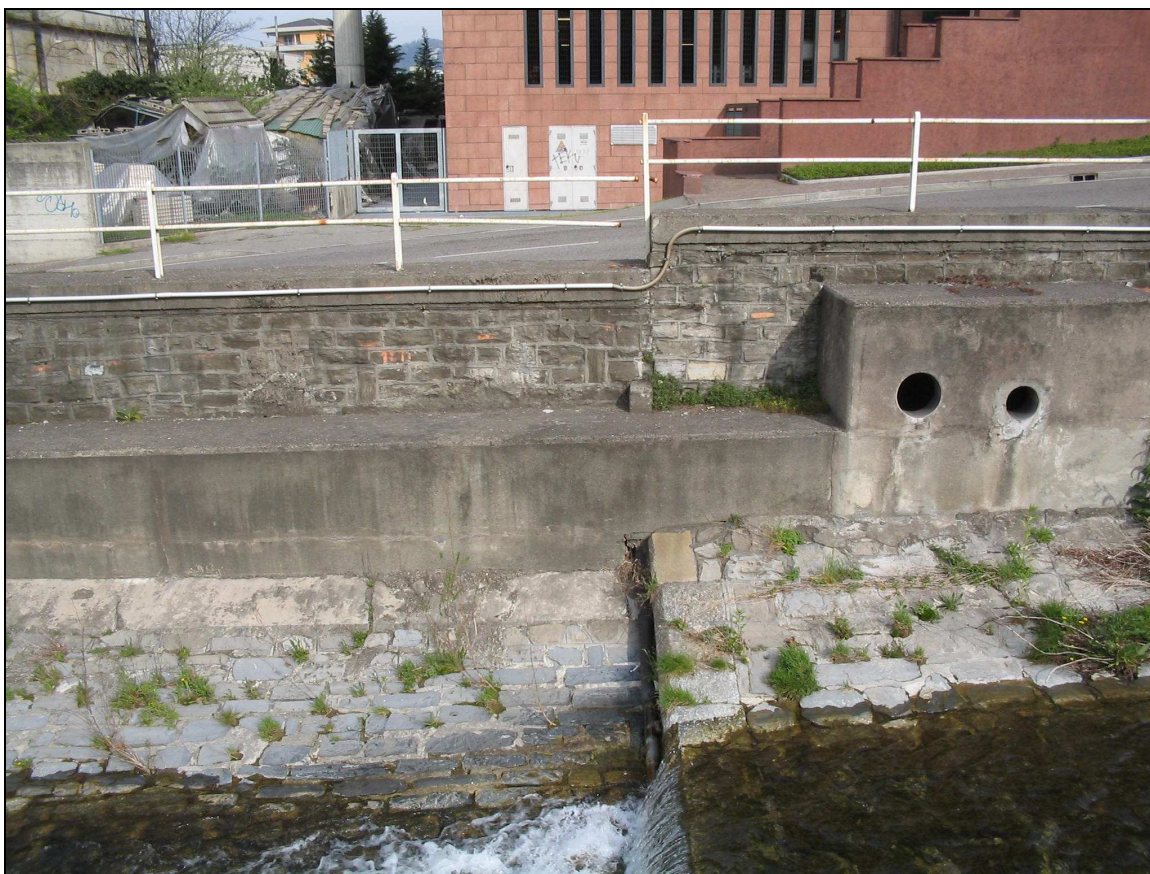
*Figura 6– Muro di sponda da riportare in quota a garanzia del franco idraulico(Sez. n. 45)*

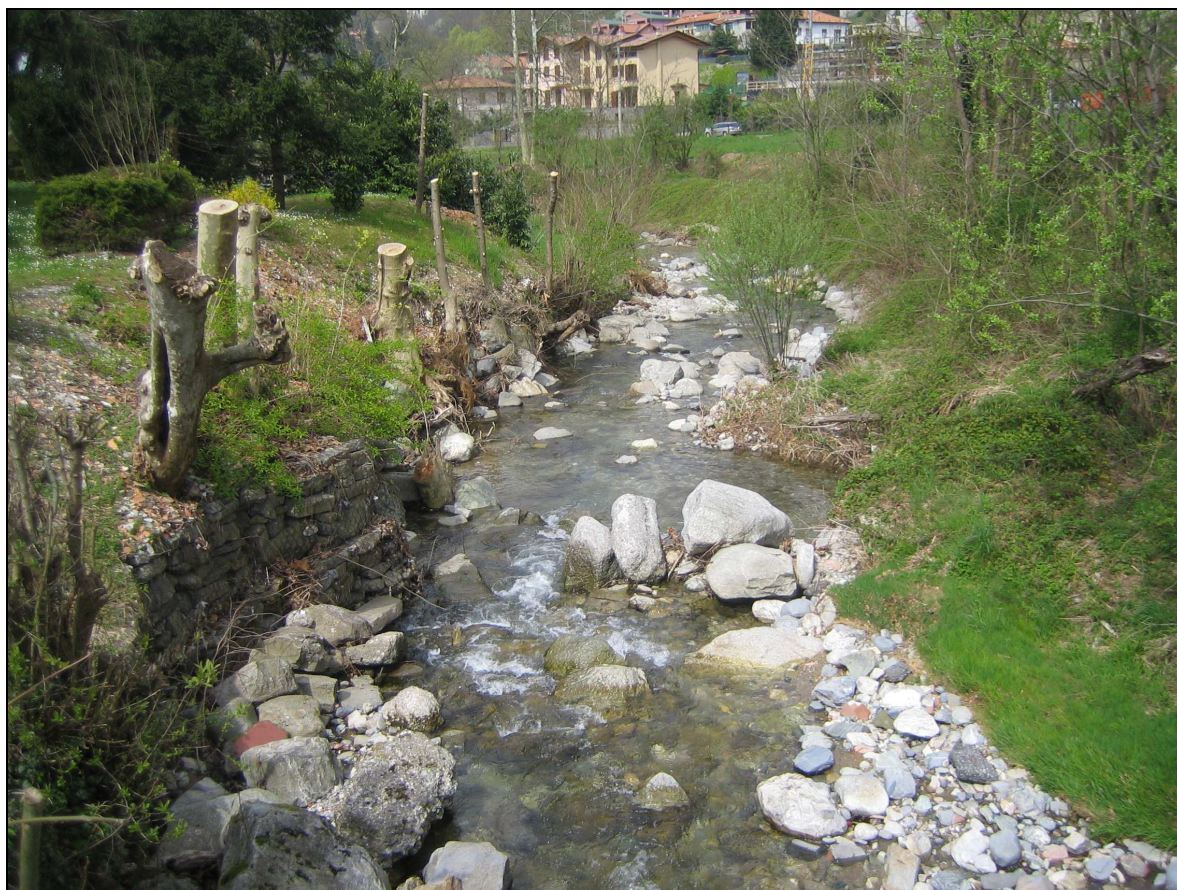
*Figura 7– Gabbioni in sinistra che verranno demoliti e sostituiti da difesa spondale*

A valle del ponte stradale corrispondente alla sez. 23, indicata nella Tav. 2 Inquadramento generale, sarà demolito un muro in gabbioni esistente dissestato in sinistra idraulica di 10 m e saranno realizzate delle difese spondali in destra e in sinistra, a protezione delle abitazioni esistenti, aventi lunghezza rispettivamente di 20 m e 60 m, con pietrame di cava in elementi di peso 800/2000 kg a protezione della sponda in erosione (Figura 7).

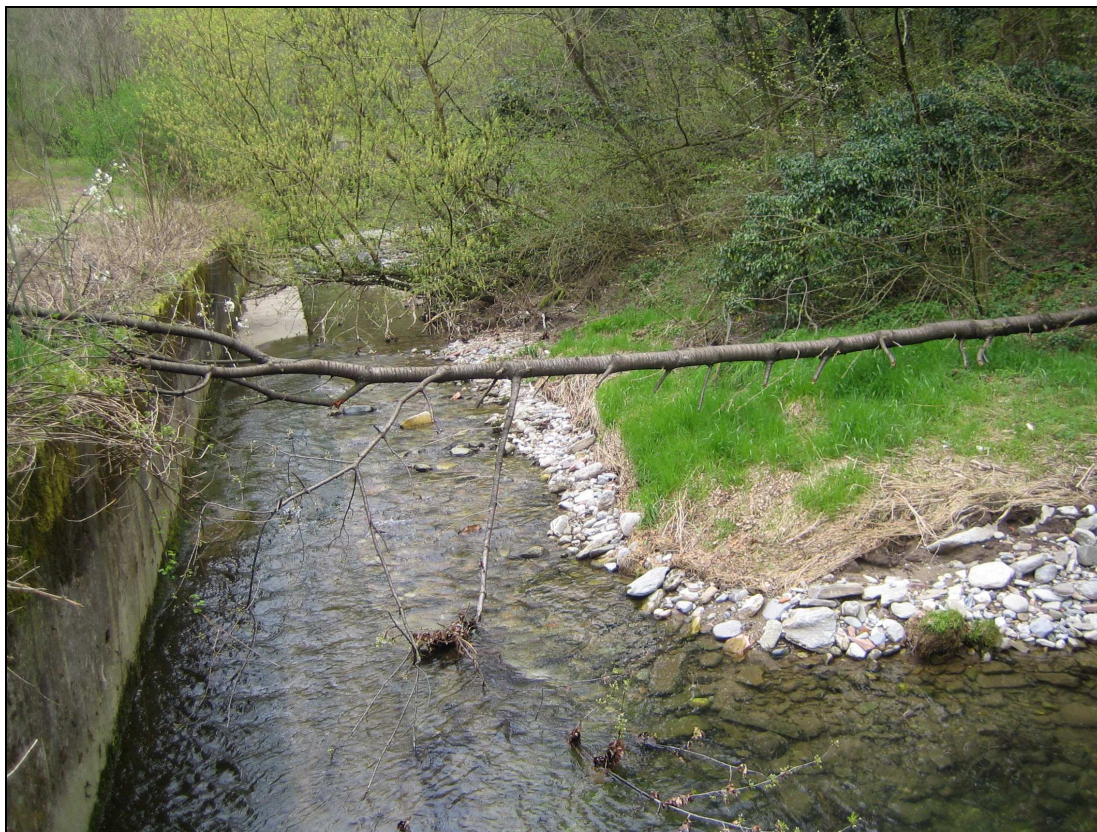
*Figura 8– Muro gravemente eroso al piede visto da valle*

In un tratto di 28 m del muro di sponda in destra, sez. 17 della Tav. 2 Inquadramento generale, si è deciso di ripristinare la copertina alla base a protezione della fondazione del muro stesso, fortemente eroso (Figura .8)

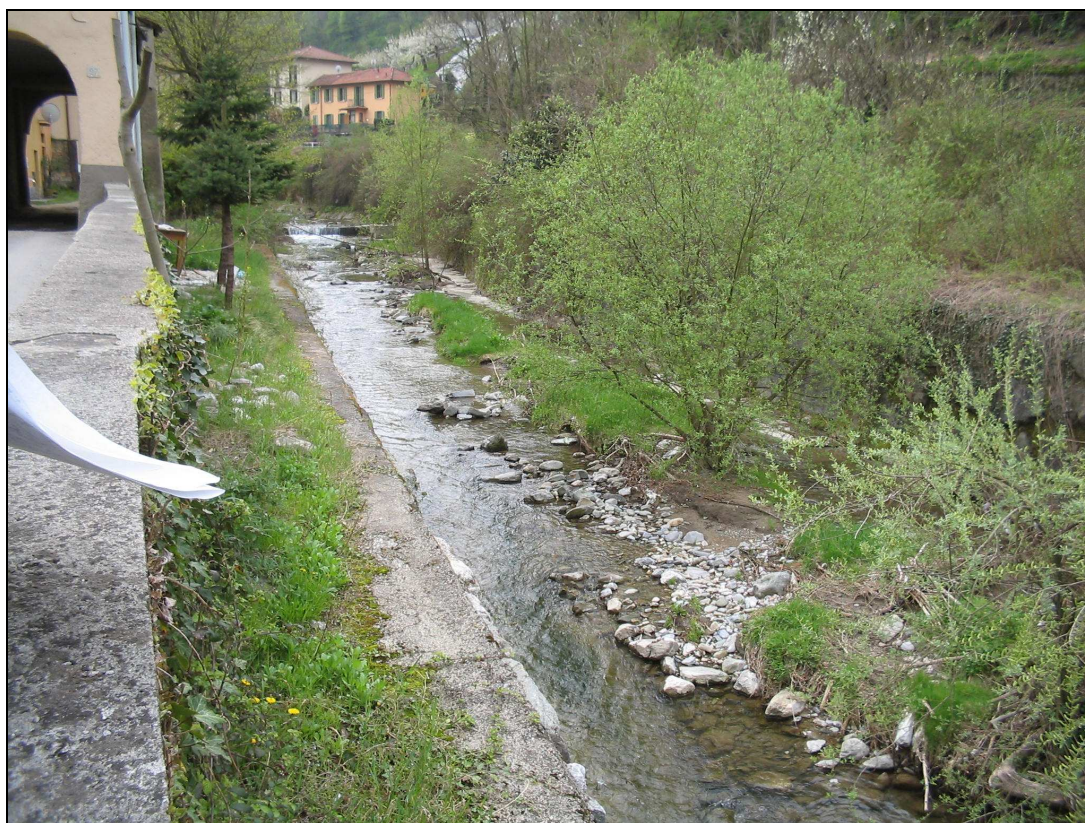
*Figura 9– Materiale da movimentare al fine di garantire una migliore officiosità dell'alveo*

Il deposito alluvionale attualmente presente in alcuni tratti sarà movimentato e sarà in parte utilizzato per la formazione del selciato di fondo in corrispondenza delle briglie dissestate da ripristinare ed in parte sarà riposizionato in una zona diversa , per garantire la migliore officiosità dell'alveo in condizioni di morbida e di limitare i fenomeni erosivi delle sponde. (Figura 9).

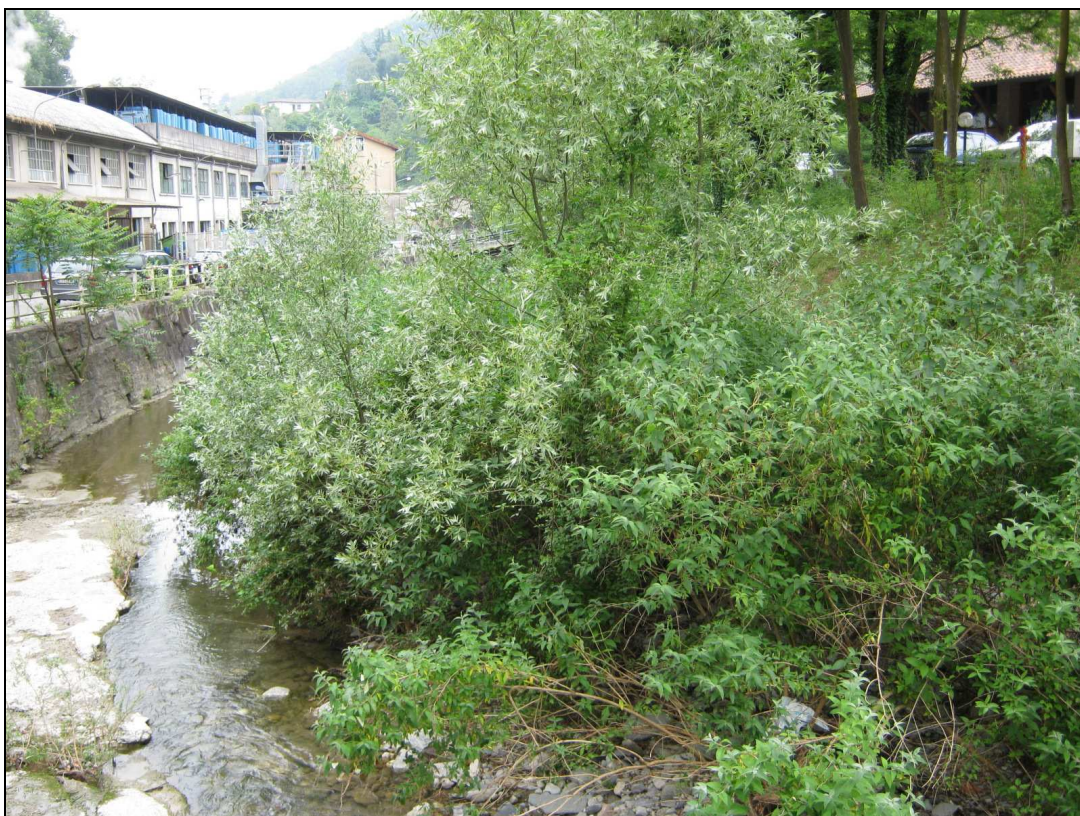
*Figura 10– Esempio di tratto del t. Cosia in cui effettuare il decespugliamento*

Sono previsti il decespugliamento delle sponde ed il taglio di arbusti qualora essi si trovino all'interno dell'alveo e il taglio ed il recupero, sé crollati, di alberi posti lungo le sponde. I materiali di risulta, nonchè le eventuali ramaglie e foglie a terra provenienti dalla vegetazione insecchita, dovranno essere portate a discarica (Figure 10 e 11).

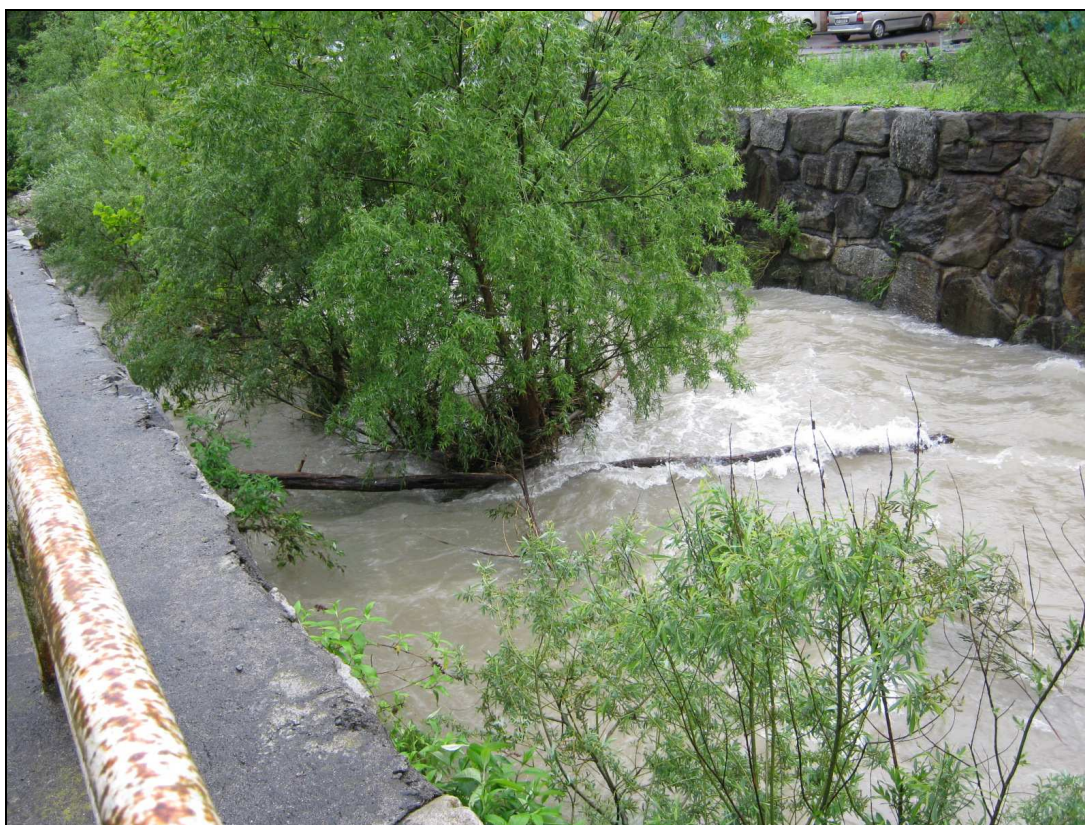
*Figura 11– Esempio di tratto del t. Cosia in cui effettuare taglio e recupero alberi caduti nell'alveo*
