1. Premessa

Il progetto interessa un tratto di circa 5 km del torrente Cosia nei comuni di Como e Tavernerio.

3. Descrizione del progetto

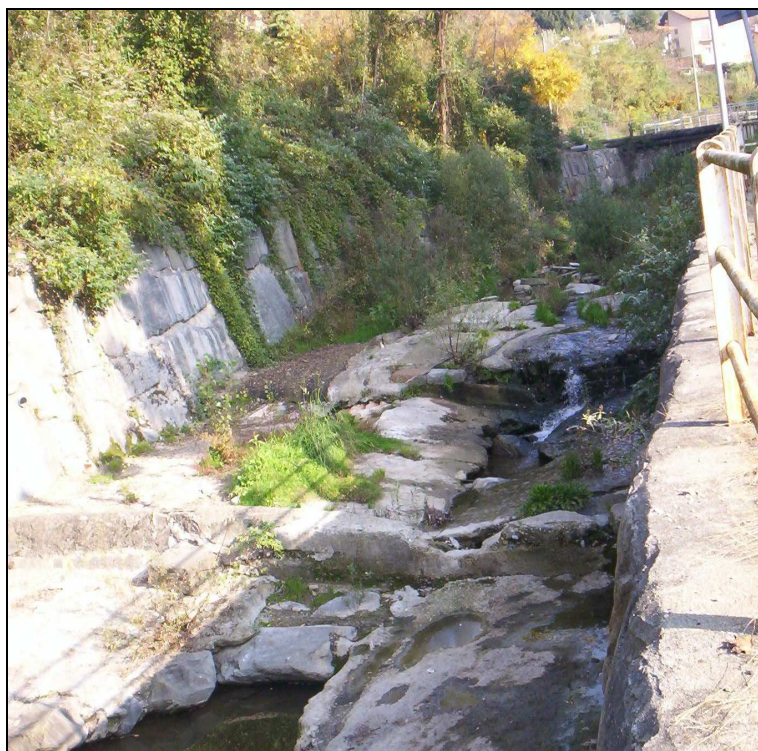
Si è pensato di intervenire su 16 briglie, semplici o a doppio salto, (indicate nella tavola Inquadramento generale sez. 16, 17, 20, 21, 22, 28, valle 29, valle 30, valle 31, 32, 33, 36, tra R.38 e R39, valle 39, 40) che si presentano gravemente danneggiate in alcuni punti aventi maggior sollecitazione idrodinamica. In particolare si è deciso di ripristinare le opere danneggiate con la stessa tipologia costruttiva analoga all'esistente, pertanto con pietrame di cava in elementi di peso 800/2000 kg con l'intasamento profondo dei vuoti con calcestruzzo Rck 25, o in calcestruzzo o in lastre di pietra cementate. (Figure 2, 3, 4,5).

Figura 2– Esempio di briglia danneggiata a ripristinare con massi intasati con calcestruzzo

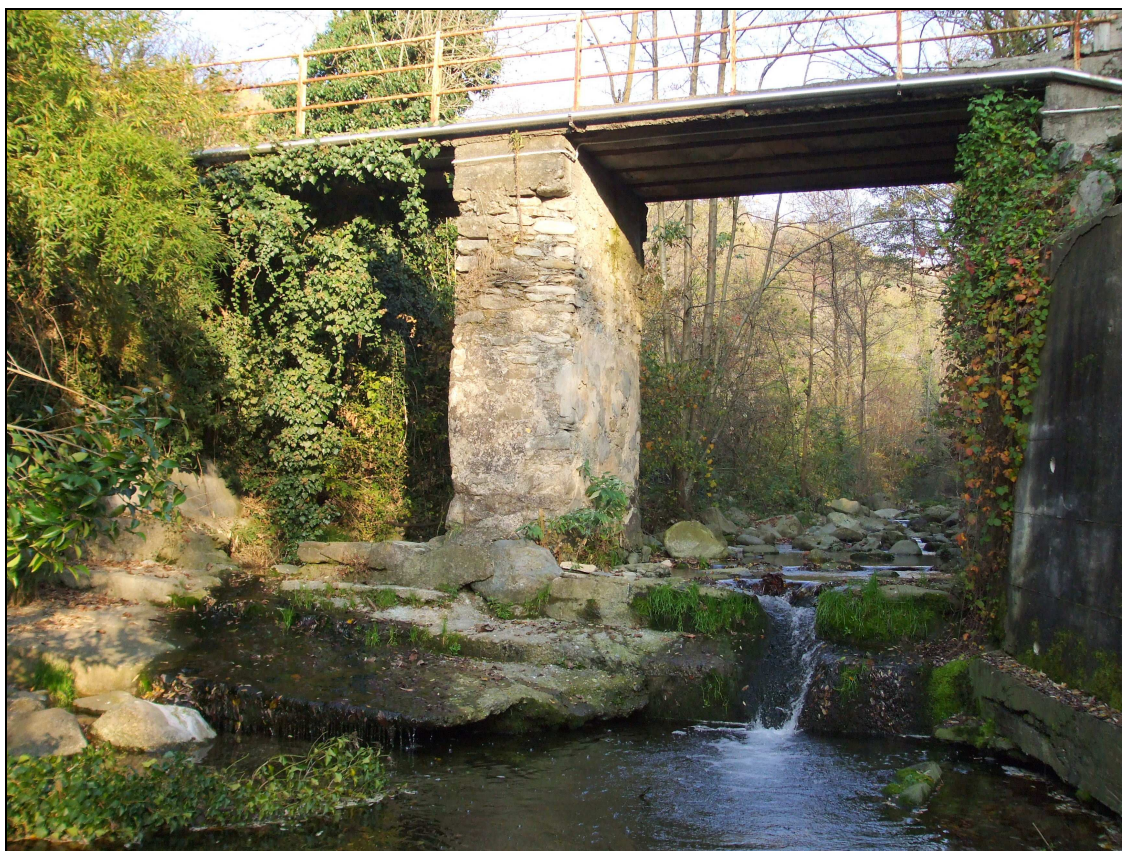
Figura 3– Briglia in calcestruzzo danneggiata da ripristinare

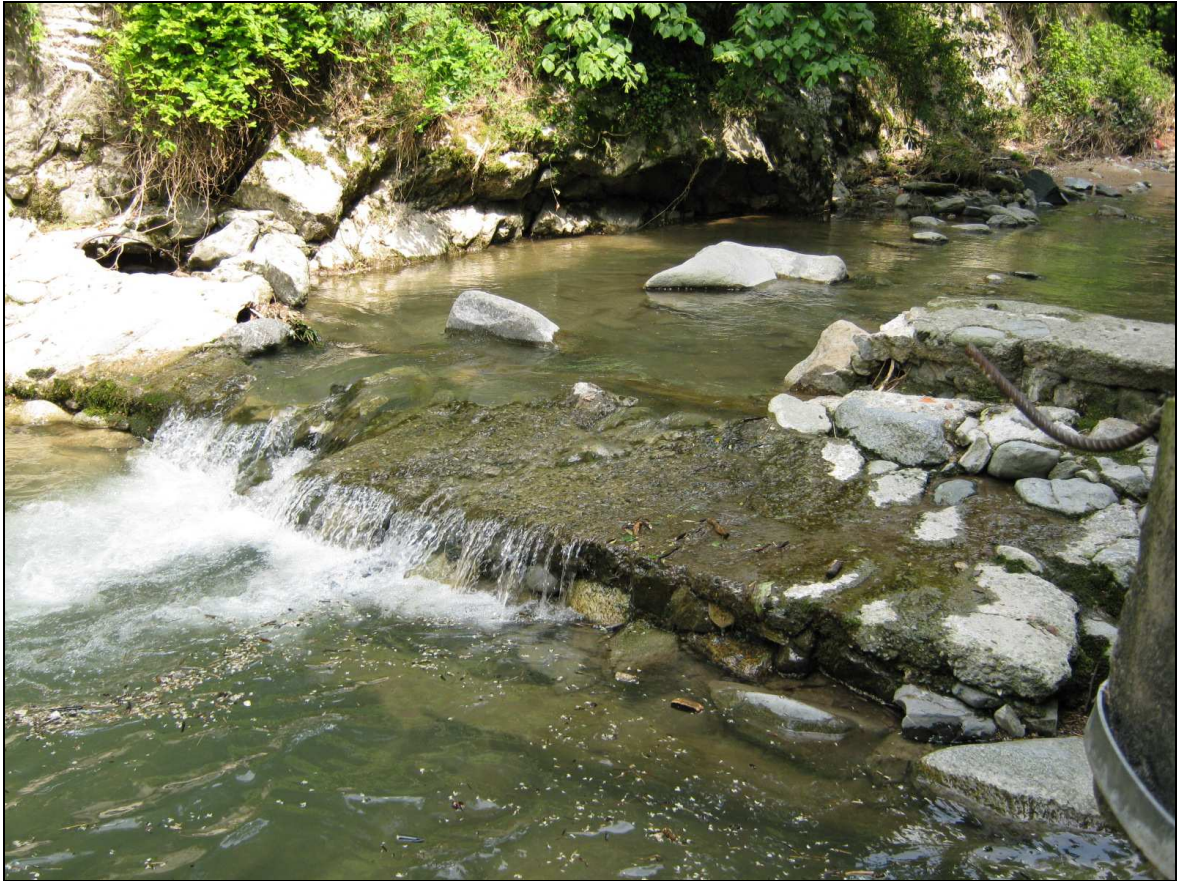
Figura 4– Briglia in lastre di pietra gravemente dissestata da ripristinare

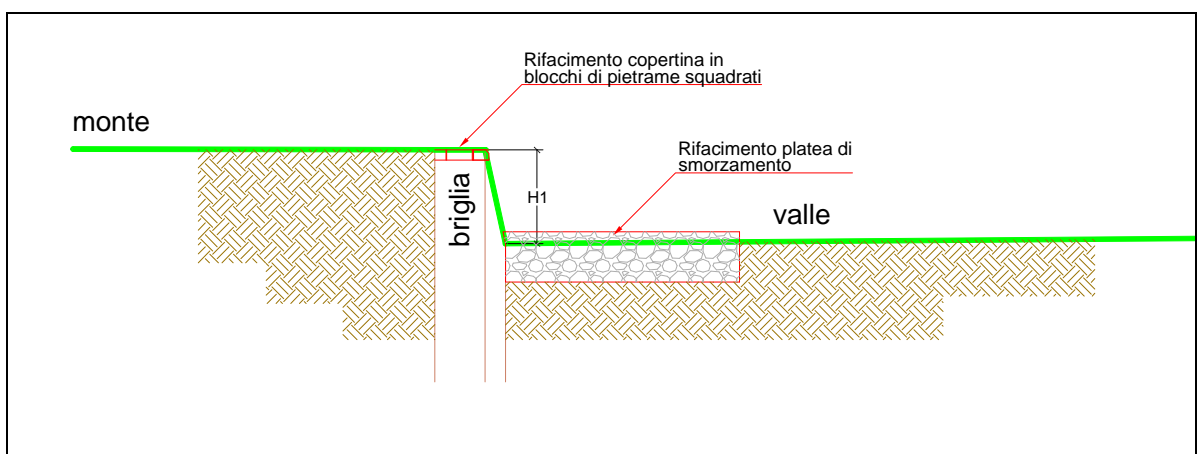
Figura 5– Sezione longitudinale di briglia in cui viene ripristinata la platea di smorzamento

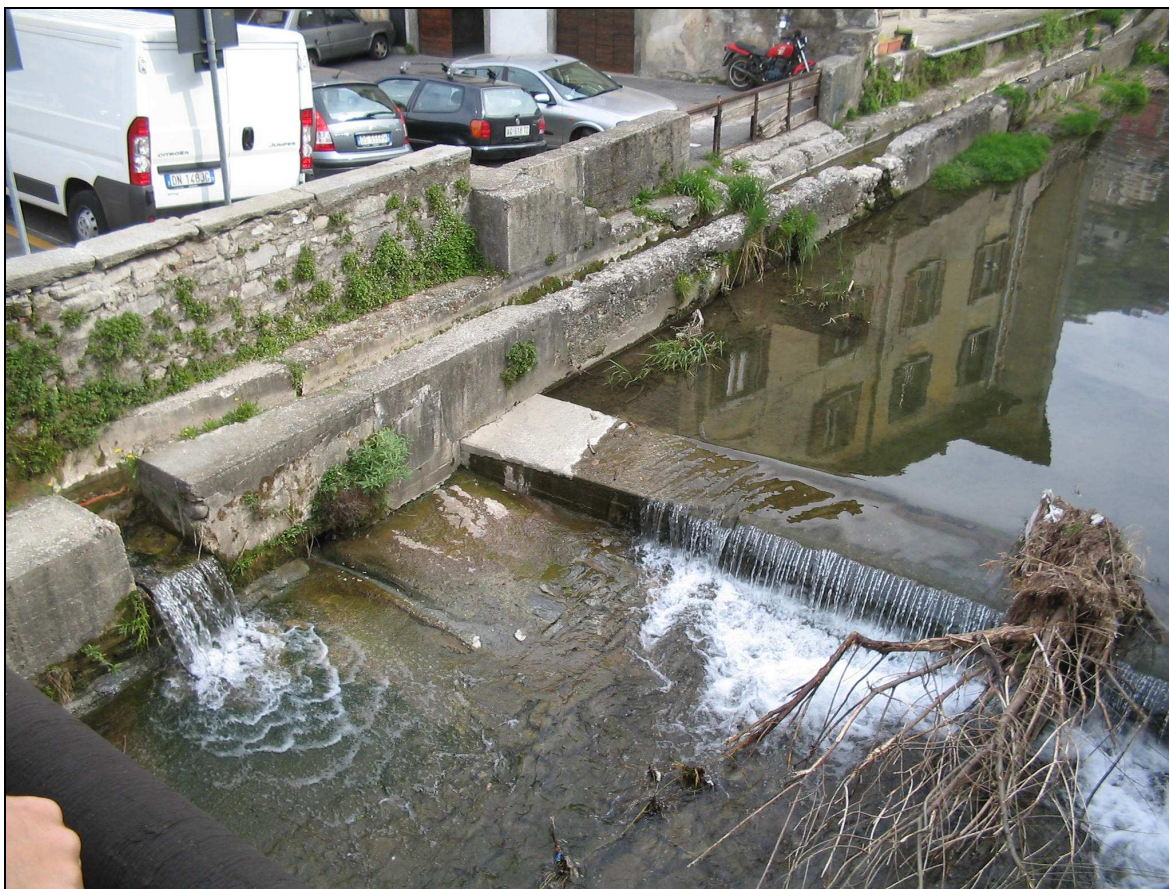
Figura 5– Muro di sponda destra da riportare in quota a garanzia del franco idraulico(a monte sez. n. 42)

- il muro in destra idraulica a monte del ponte corrispondente alle sez. n. 42 (si veda tavola Inquadramento generale) sarà sopraelevato per un tratto di 20 m di $0,2 \div 0,5$ m per garantire un franco minimo e sarà realizzato in calcestruzzo armato e ricoperto in ciottolo e pietrame (Figura 5);
- a monte e a valle del ponte corrispondente alla sezione n. 45 (si veda tavola Inquadramento generale) il muro di sponda esistente verrà rialzato tra 0,5 m a 1,5 m rispetto alle quote attuali, in destra e in sinistra, per una lunghezza complessiva di 115,10 m (Figura 6, 7).

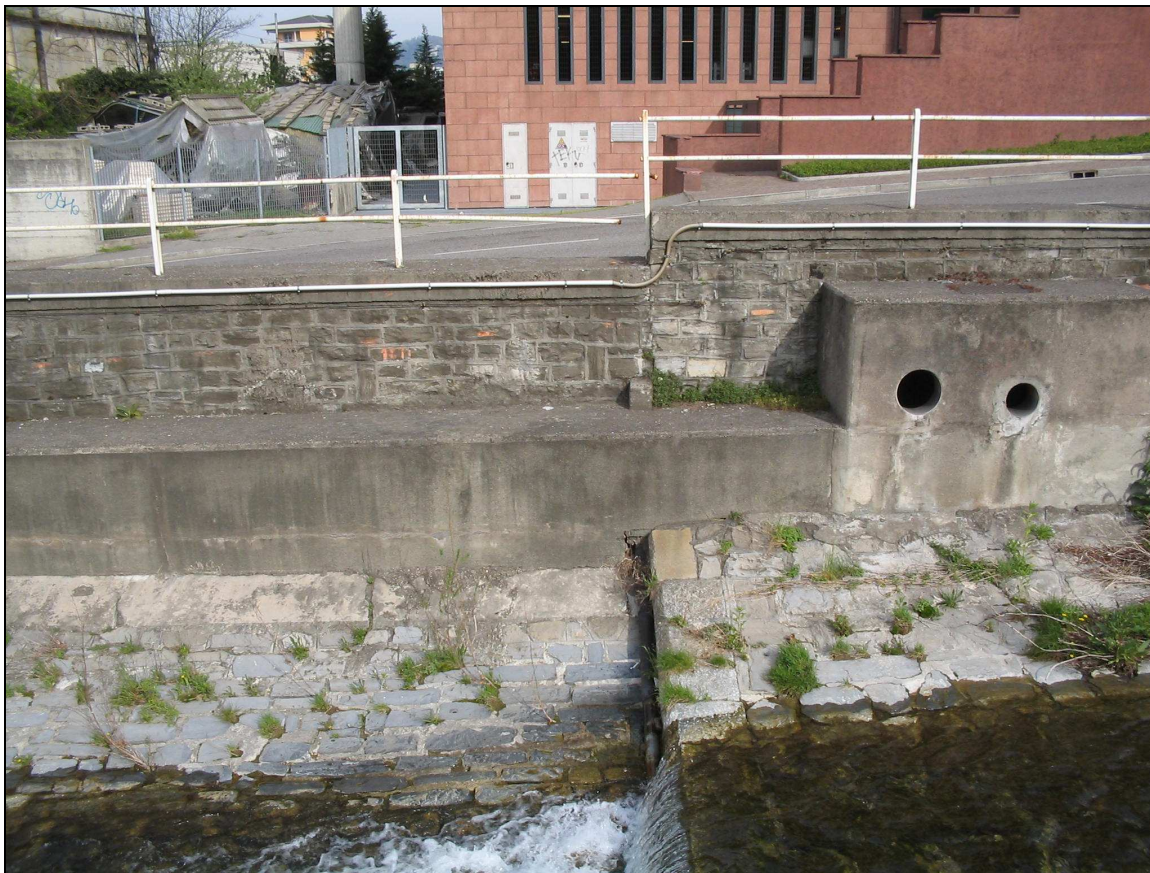
Figura 6– Muro di sponda da riportare in quota a garanzia del franco idraulico(Sez. n. 45)

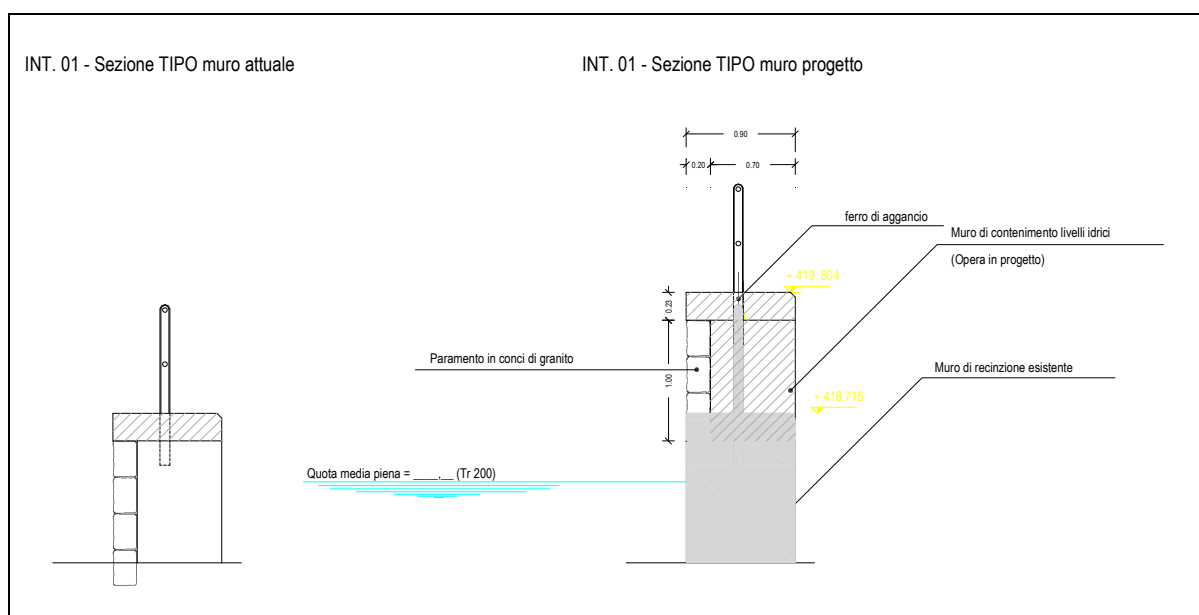
Figura 7– Sezione muro di sponda da riportare in quota a garanzia del franco idraulico(Sez. n. 45)

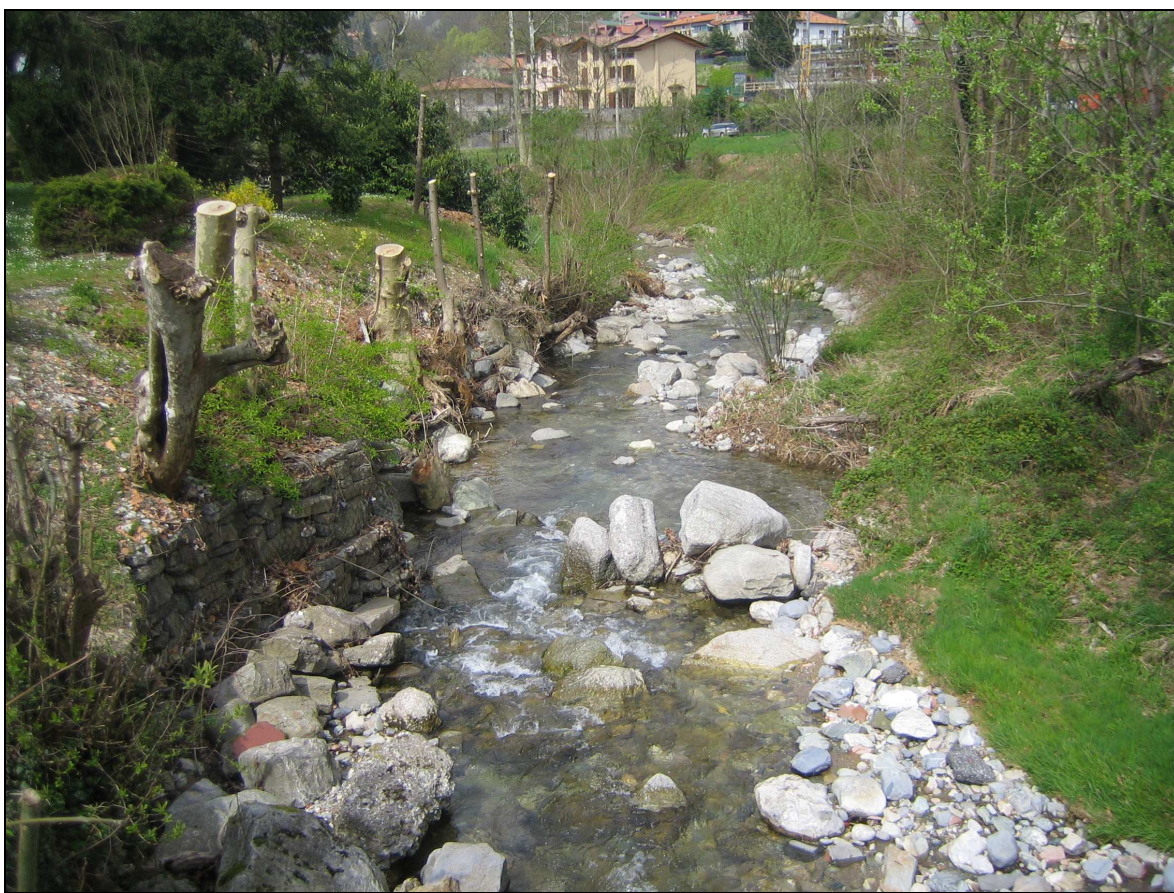
Figura 7– gabbioni in sinistra che verranno demoliti e sostituiti da difesa spondale

A valle del ponte stradale corrispondente alla sez. 23, indicata nella tavola di Inquadramento generale, sarà demolito un muro in gabbioni esistente dissestato in sinistra idraulica di 10 m e saranno realizzate delle difese spondali in destra e in sinistra, a protezione delle abitazioni esistenti, aventi lunghezza rispettivamente di 20 m e 60 m, con pietrame di cava in elementi di peso 800/2000 kg a protezione della sponda in erosione (Figura 7).

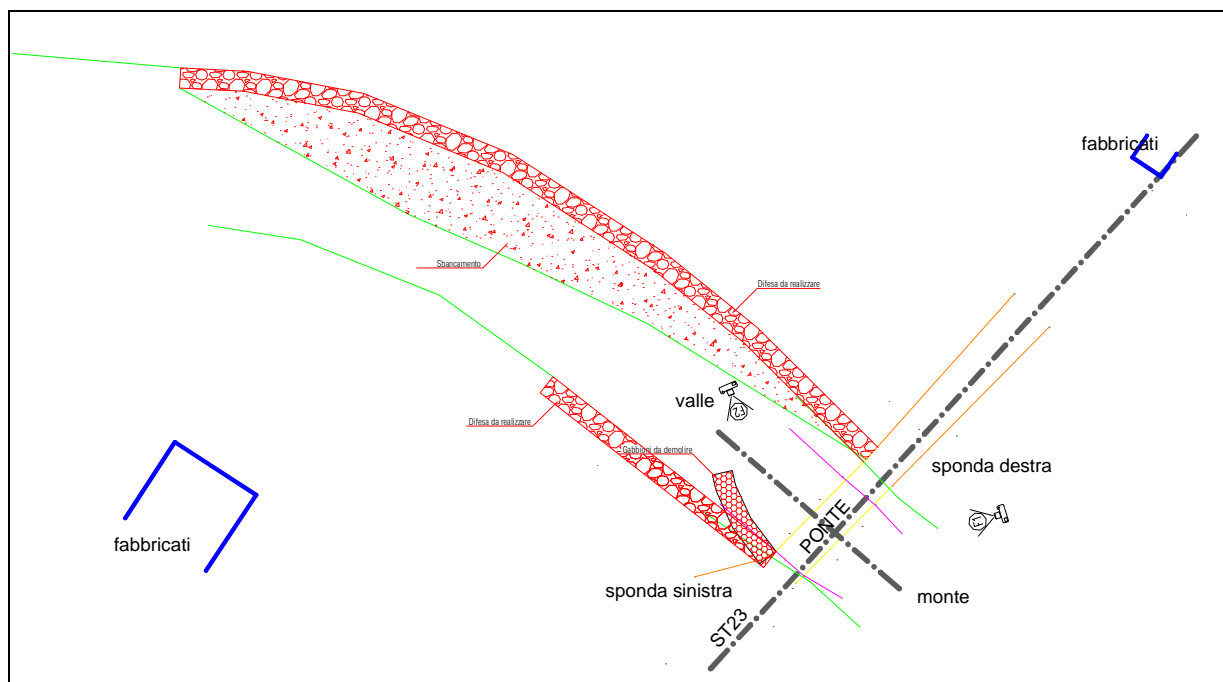
Figura 8– Planimetria dei gabbioni in sinistra che verranno demoliti e sostituiti da difesa sponale

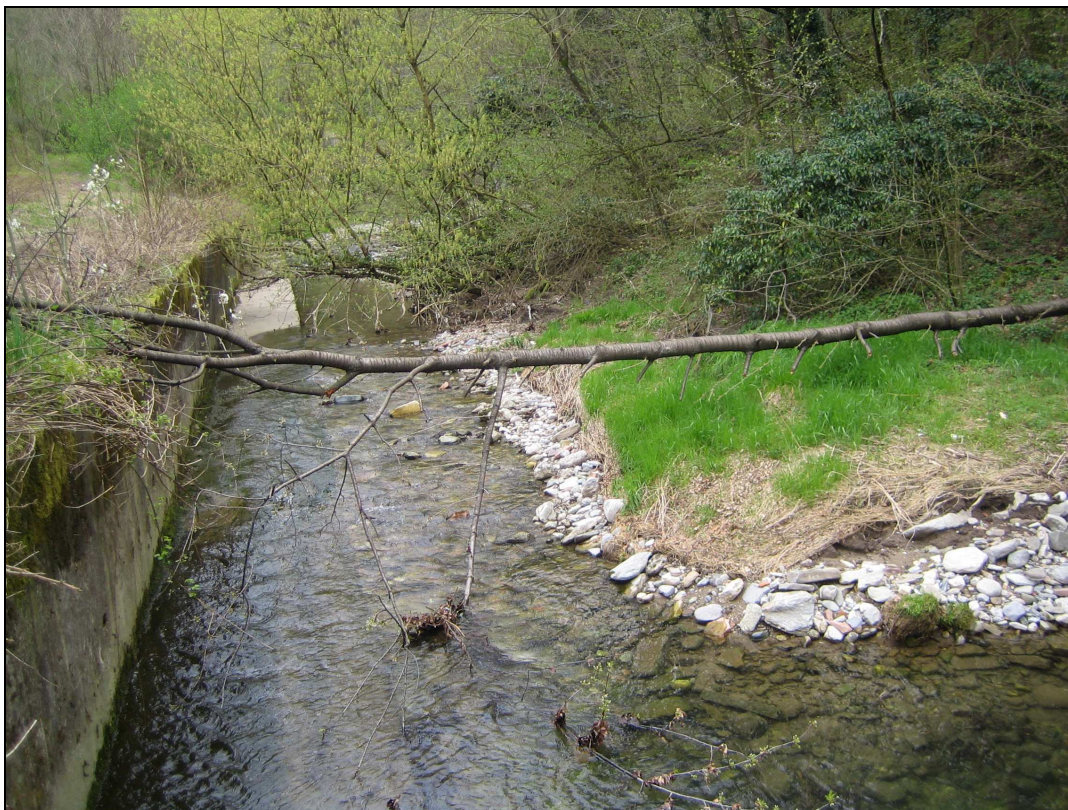
Figura 8– Muro gravemente eroso al piede visto da valle

In un tratto di 28 m del muro di sponda in destra, sez, 17 della tavola Inquadramento generale, si è deciso di ripristinare la copertina alla base a protezione della fondazione del muro stesso, fortemente eroso (Figura .8 e 9)

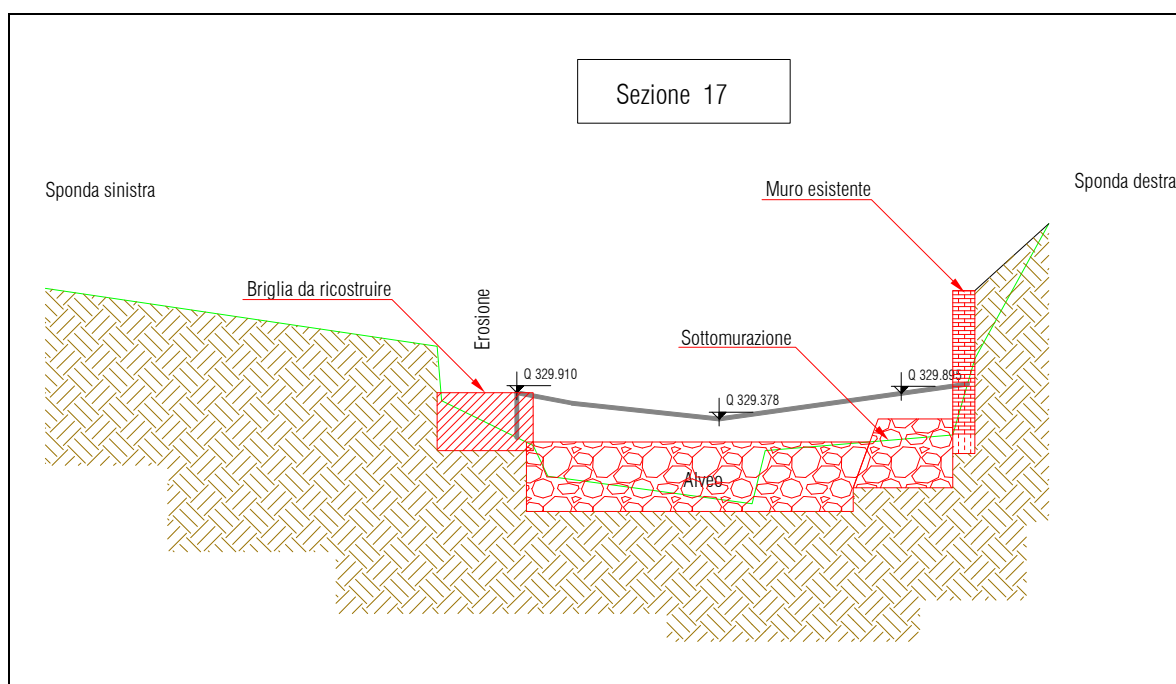
Figura 9– Sezione della briglia e muro gravemente eroso al piede

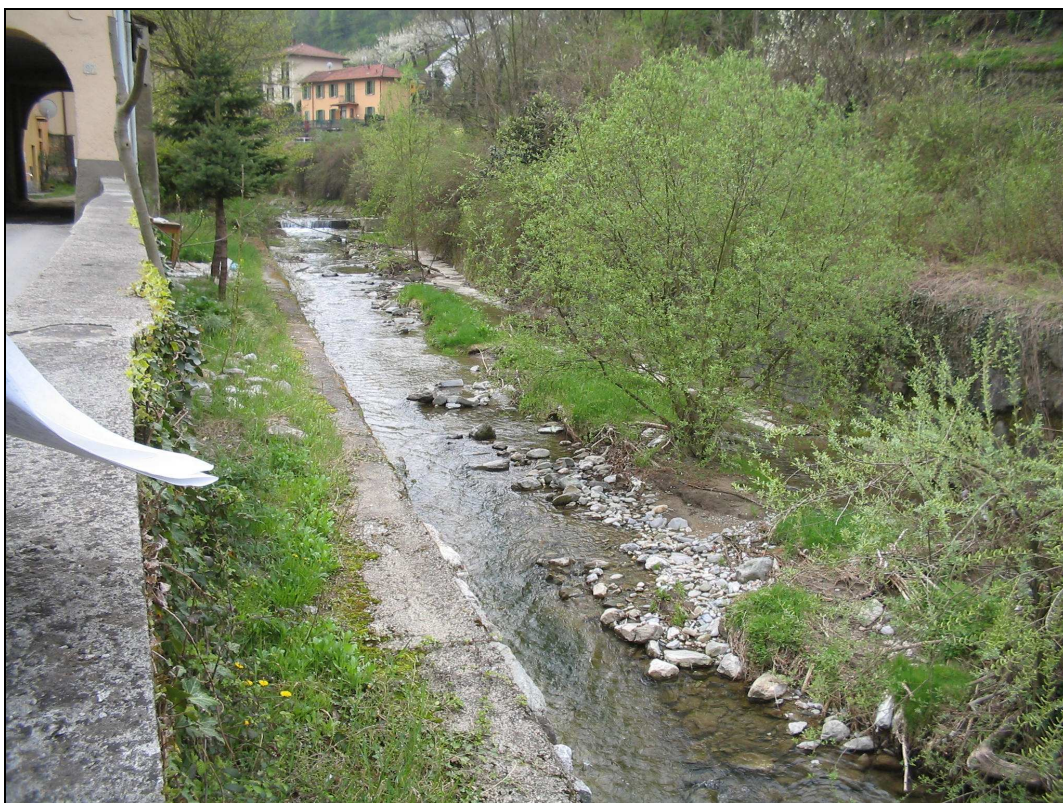
Figura 10– Materiale da movimentare al fine di garantire una migliore ufficiosità dell'alveo

Il deposito alluvionale attualmente presente in alcuni tratti sarà movimentato e sarà in parte utilizzato per la formazione del selciato di fondo in corrispondenza delle briglie dissestate da ripristinare ed in parte sarà riposizionato in una zona diversa , per garantire la migliore officiosità dell'alveo in condizioni di morbida e di limitare i fenomeni erosivi delle sponde. (Figura 10).

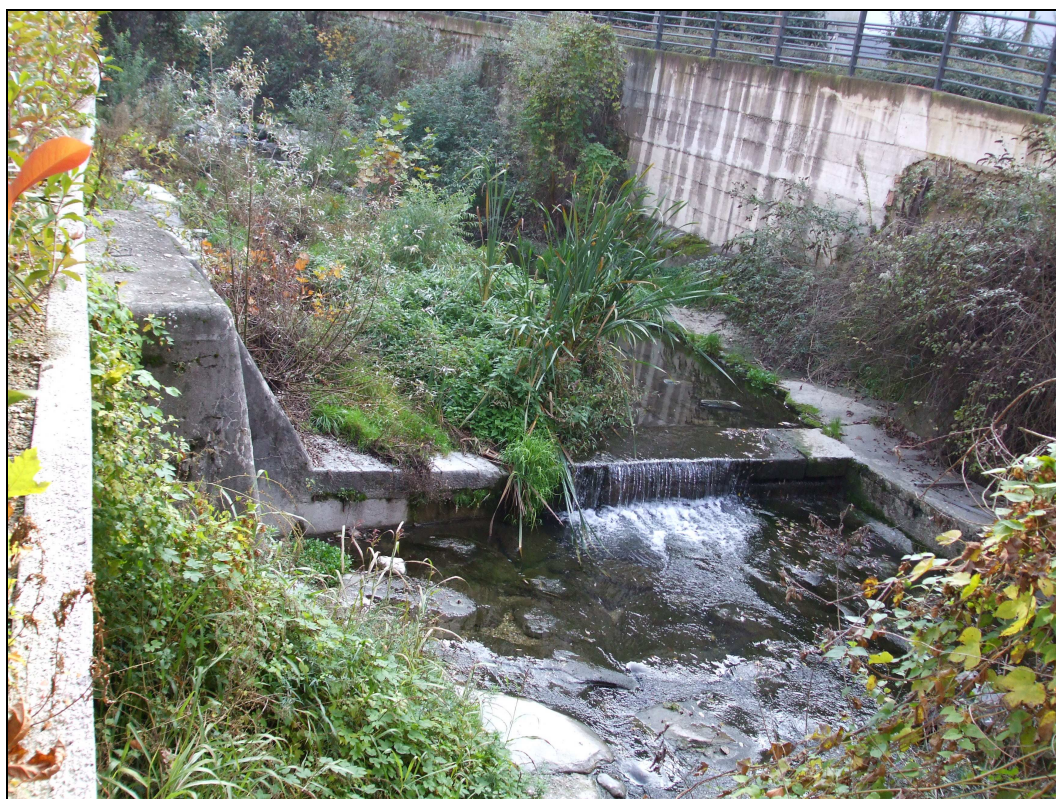
Figura 11– Esempio di tratto del t. Cosia in cui effettuare il decespugliamento

Sono previsti il decespugliamento delle sponde ed il taglio di arbusti qualora essi si trovino all'interno dell'alveo e il taglio ed il recupero, sé crollati, di alberi posti lungo le sponde. I materiali di risulta, nonchè le eventuali ramaglie e foglie a terra provenienti della vegetazione insecchita, dovranno essere portate a discarica (Figure 11 e 12).

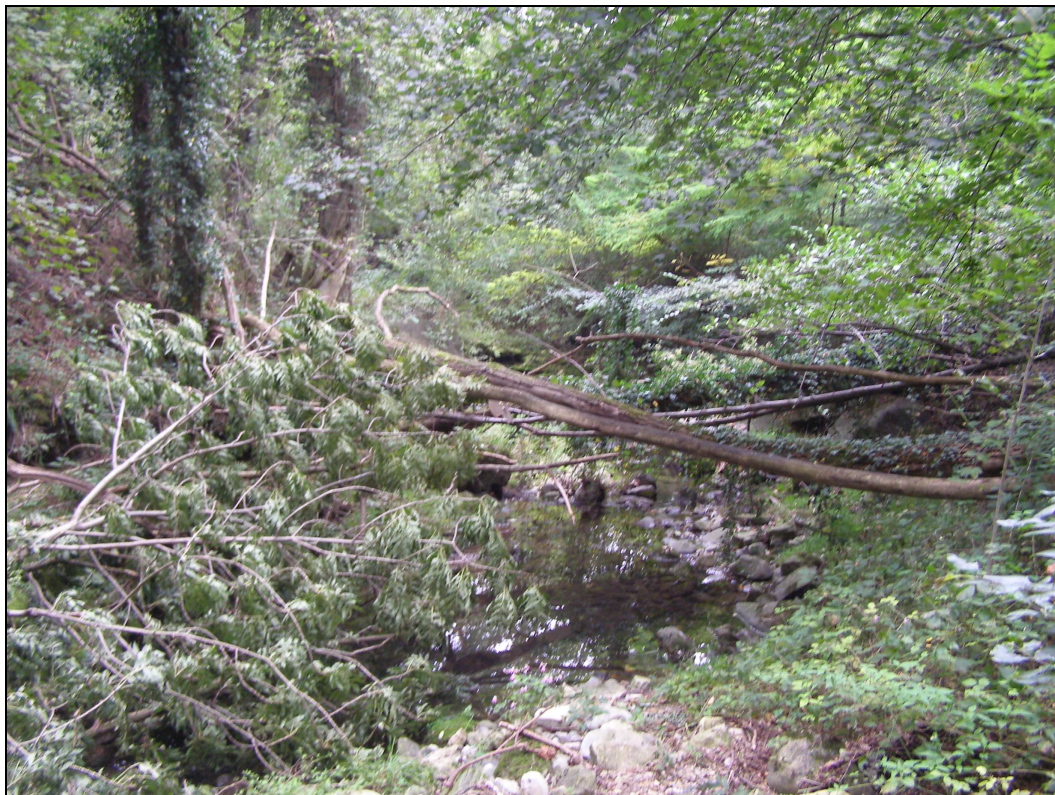
Figura 12– Esempio di tratto del t. Cosia in cui effettuare taglio e recupero alberi caduti nell'alveo
