# VASCA DI LAMINAZIONE DEL FIUME SEVESO IN COMUNE DI SENAGO (MI)

## PROGETTO ESECUTIVO

## DOCUMENTAZIONE TECNICA RISOLUZIONE INTERFERENZE CON SOTTOSERVIZI

## RELAZIONE TECNICA INTERFERENZE E RISOLUZIONI DELLE STESSE

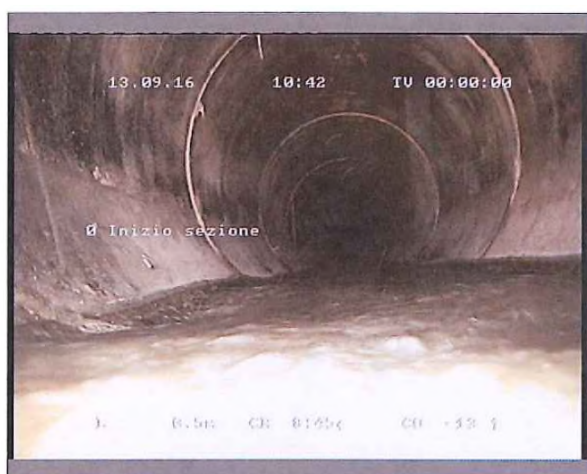
Fotografia: 2\_1A  
0,5m, Ø Inizio sezione

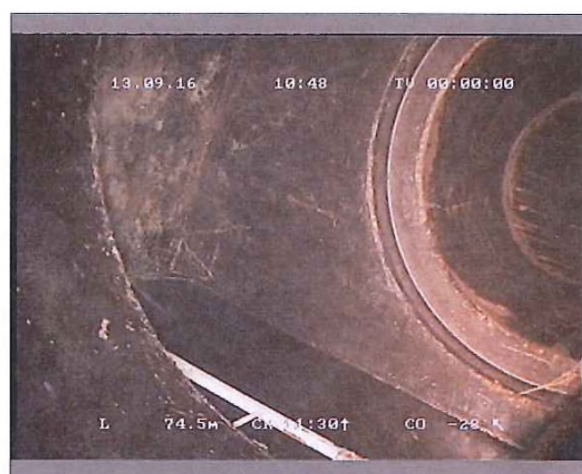
Fotografia: 2\_2A  
74,5m, Ø Pozzetto intermedio 100 (CON SALTO DI QUOTA)

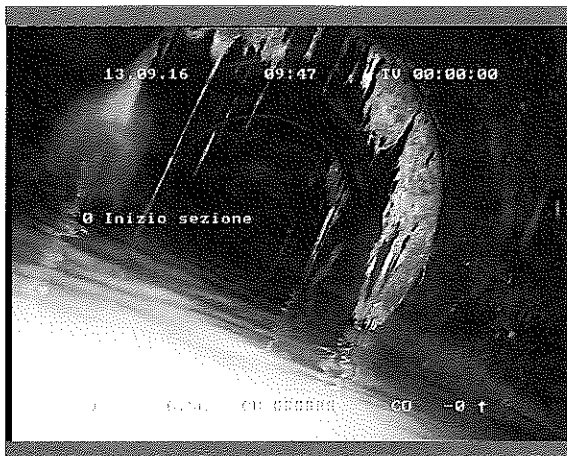
Fotografia: 1\_1A  
0,5m, 0 Inizio sezione

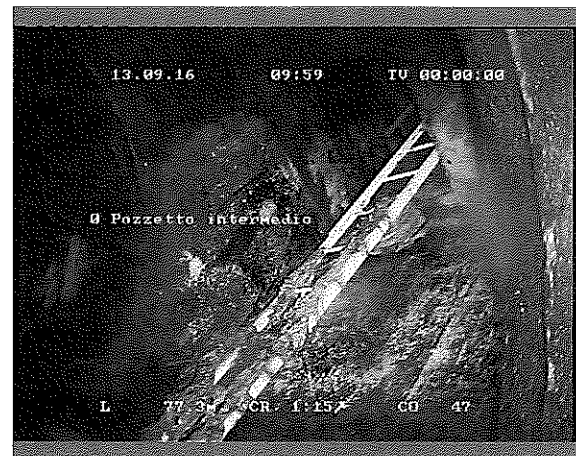
Fotografia: 1\_2A  
77,36m, 0 Pozzetto nascosto 101 BIS (CON SALTO DI QUOTA)

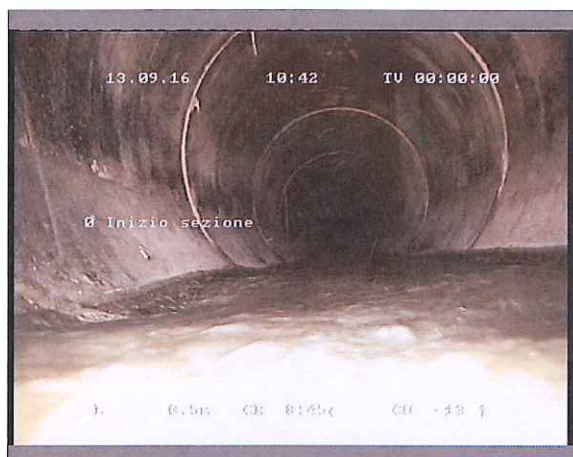
Fotografia: 2\_1A  
0,5m, 0 Inizio sezione

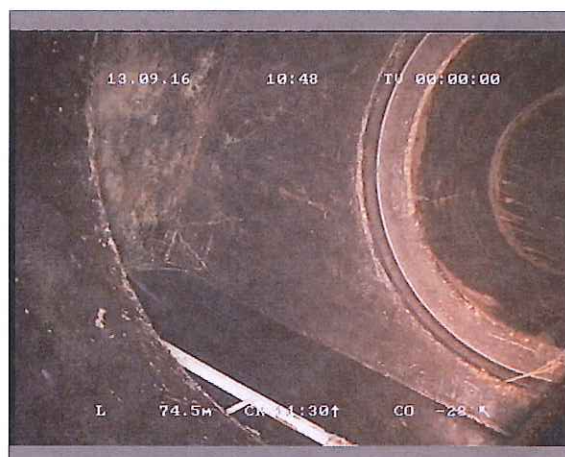
Fotografia: 2\_2A  
74,58m, 0 Pozzetto intermedio 100 (CON SALTO DI QUOTA)

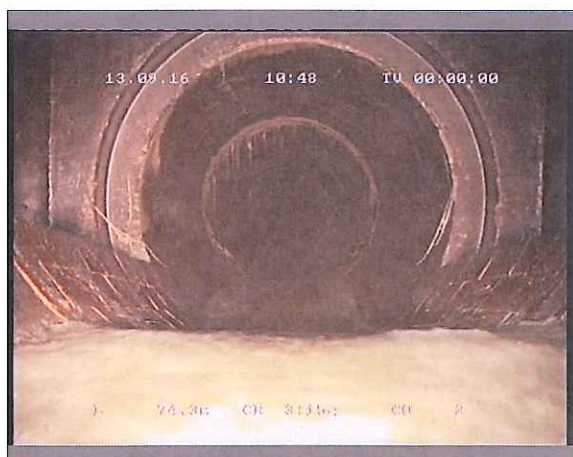
Fotografia: 2\_2B  
74,58m, 0 Pozzetto intermedio 100 (CON SALTO DI QUOTA)
