(PR-E-1059) - INTERVENTI URGENTI PER IL RIPRISTINO
DELLA CONDIZIONE DI SICUREZZA DEI MANUFATTI DELLE
CASSE DI ESPANSIONE, DI MONTE E DI VALLE, DEL
TORRENTE ENZA NEI COMUNI DI MONTECHIARUGOLO (PR)
E MONTECCHIO EMILIA (RE)

PROGETTO ESECUTIVO

TAV. 01 - DEMOLIZIONI E RIPRISTINO MATERIALE

TRAVERSA DI MONTE: TRATTA IN ALVEO

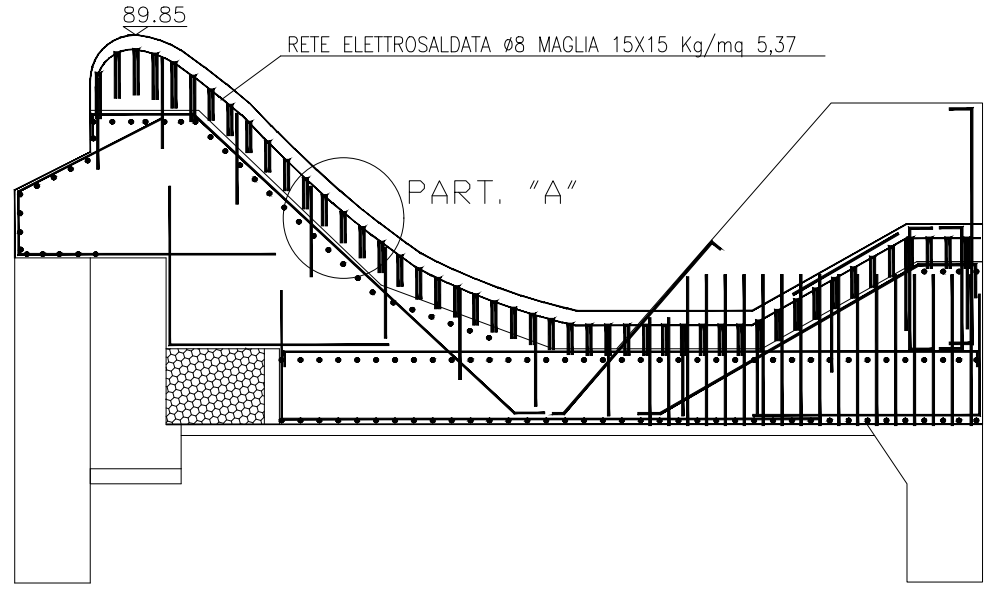
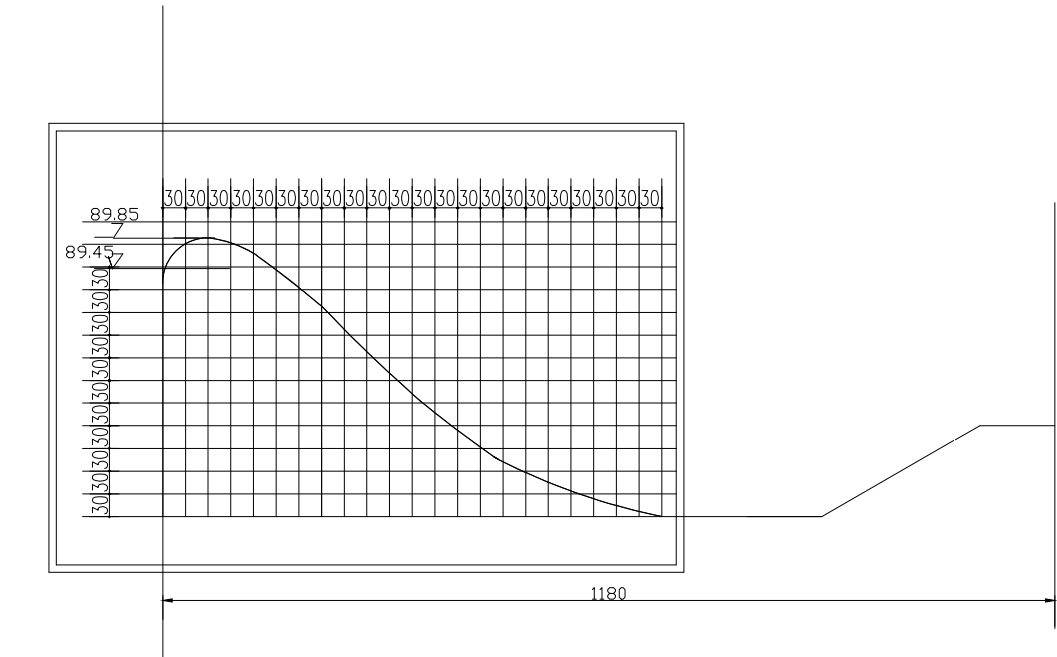
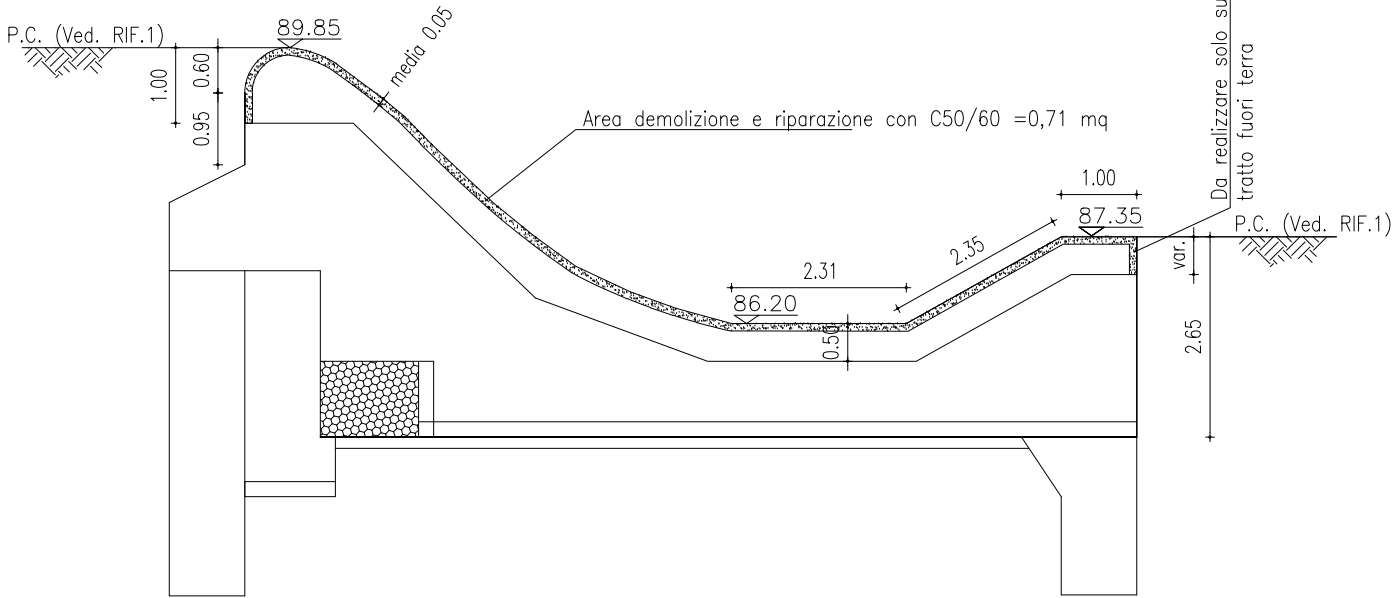
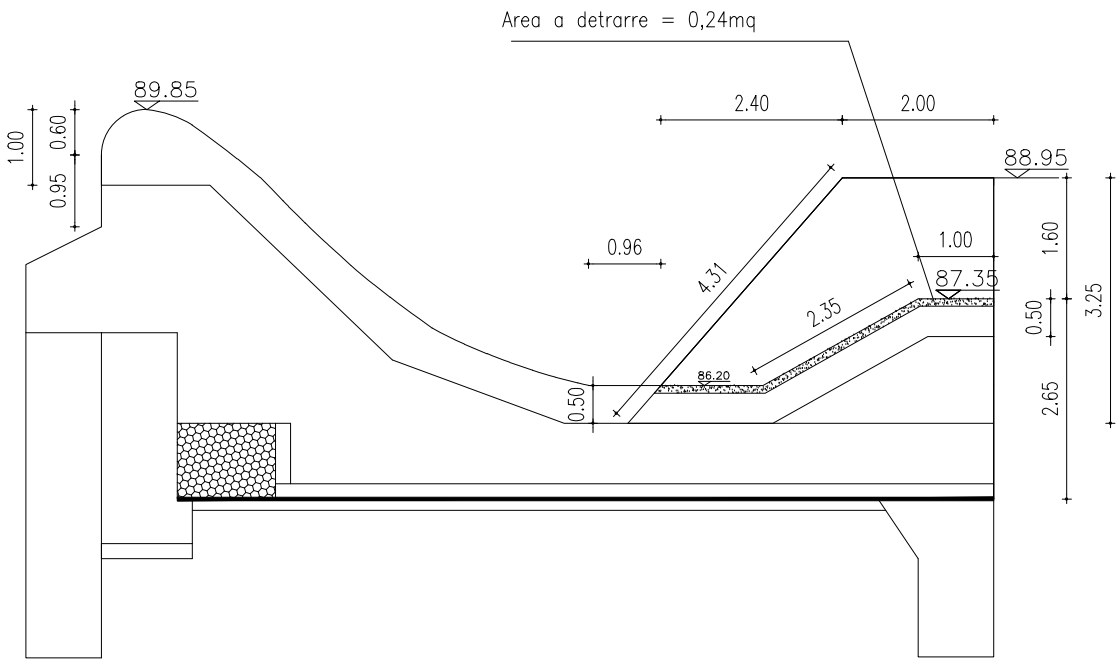
SEZIONE A-A - (ALI Q=89.85)
Sc. 1:100

ALI: Profilo idraulico alto

RIF.1 : Quote P.C. riprese dall'elaborato "Traversa Monte
Sezioni_Progetto2" fornita da AIPO. Le stesse andranno verificate in situ.

IL PROFILO IDRAULICO DELLA SEZIONE IN ALVEO (GAVETA E ALI) SARA' RIPRISTINATO SECONDO I PROGETTI ORIGINALI.

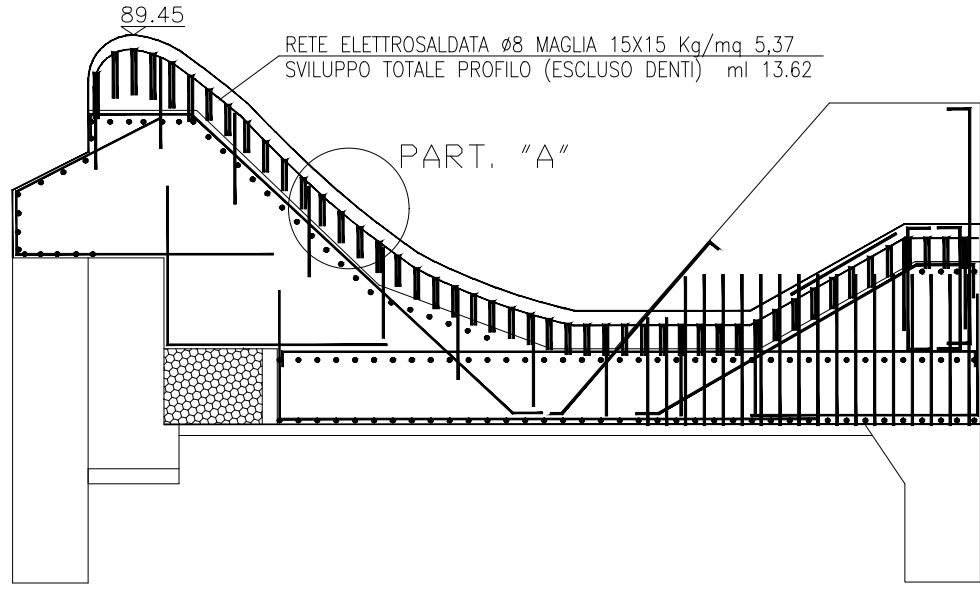
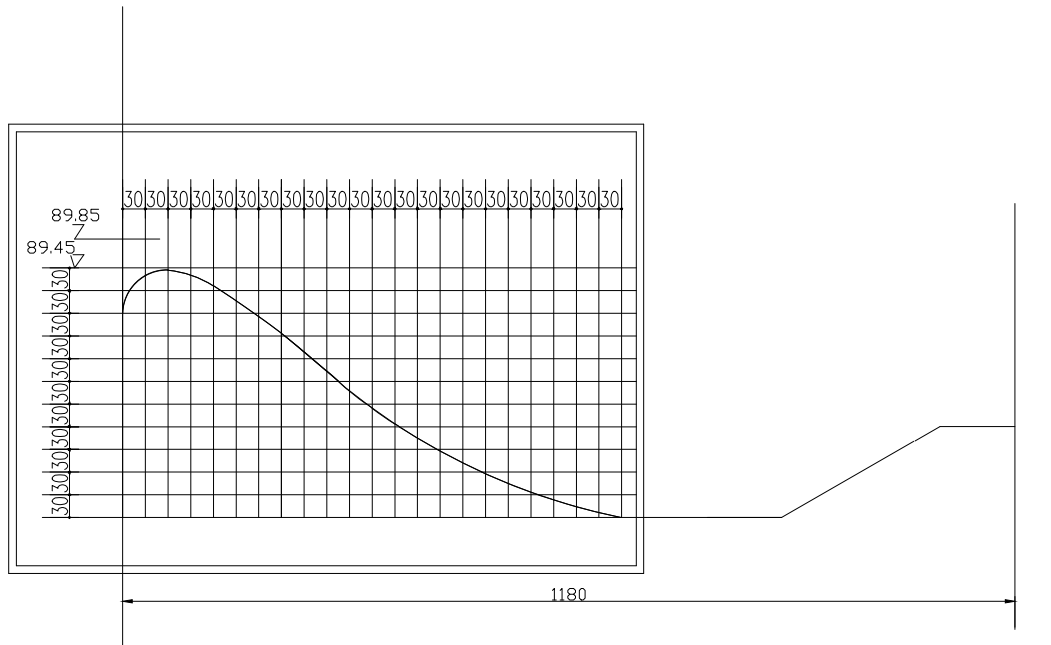
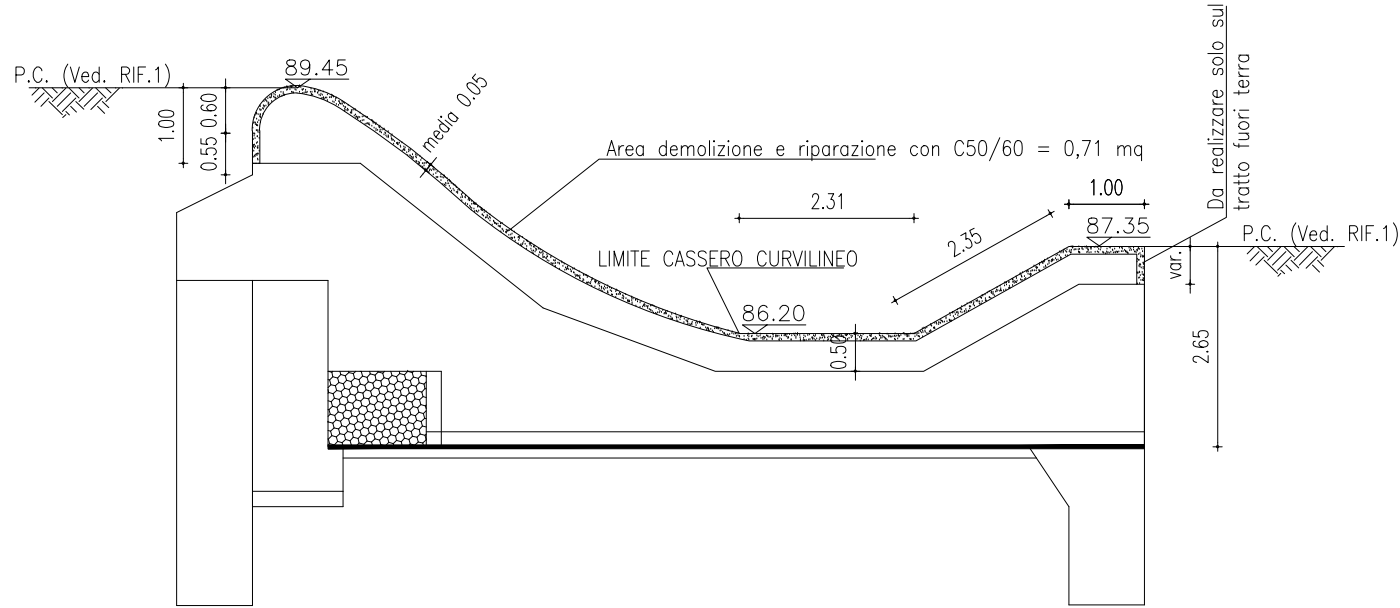
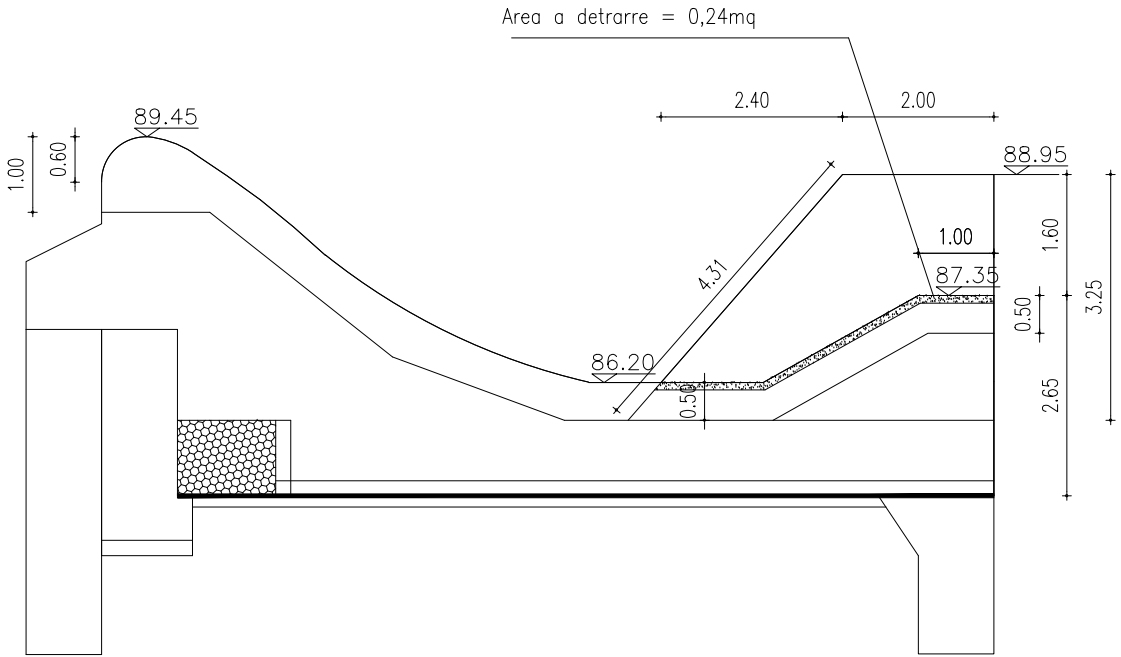
SEZIONE B-B - (GAVETA Q=89.45)
Sc. 1:100

GAVETA: Profilo idraulico basso

RIF.1 : Quote P.C. riprese dall'elaborato "Traversa Monte
Sezioni_Progetto2" fornita da AIPO. Le stesse andranno verificate in situ.
