**(PR-E-1071) – LAVORI URGENTI DI MESSA IN SICUREZZA DEL
MANUFATTO LIMITATORE DELLA CASSA DI ESPANSIONE DI
MONTE DEL FIUME ENZA NEI COMUNI DI MONTECCHIO
EMILIA (RE) E MONTECHIARUGOLO (PR)**

PROGETTO ESECUTIVO

**VALUTAZIONE DI PRE-INCIDENZA
(OPERE PROVVISORIALI)**

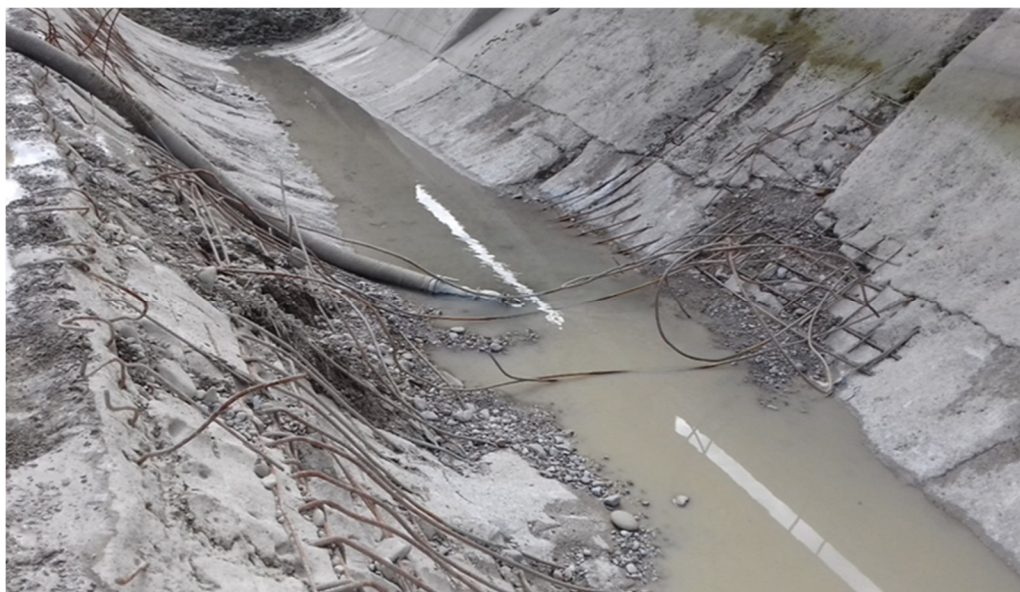
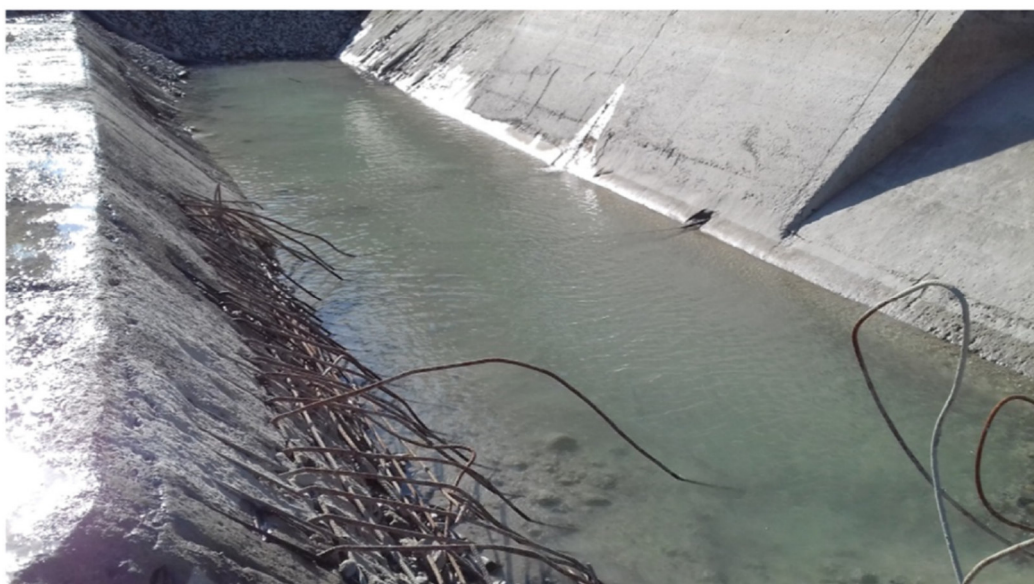
L'opera è risultata considerevolmente abrasa ed erosa nel settore inferiore di valle, con esposizione, pressoché costante, dei ferri di armatura, che in parecchi punti non sono apparsi confinati dal calcestruzzo,

bensì completamente esterni al profilo teorico delle carpenterie ed in alcuni casi spezzati. È stata, inoltre, constatata la presenza di filtrazioni d'acqua localizzate tra in giunti dei vari elementi. Si riportano nel seguito alcune fotografie rappresentative dello stato di consistenza riscontrato.

Fig. 3 – Manufatto Limitatore di Monte-Armature scalzate del fondo vasca

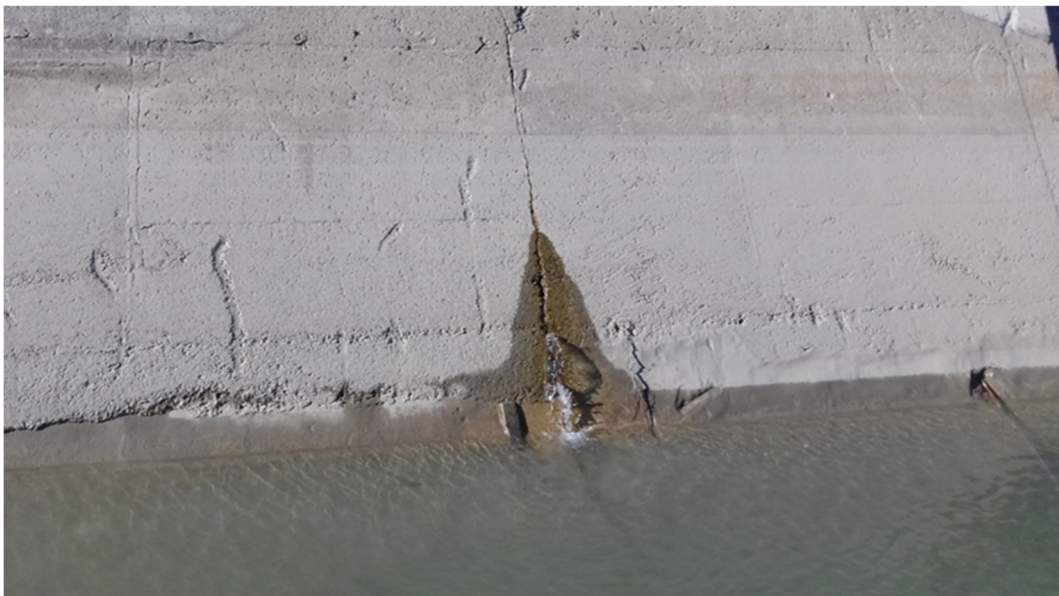
Fig. 4– Manufatto Limitatore di Monte- Filtrazione d’acqua tra i giunti

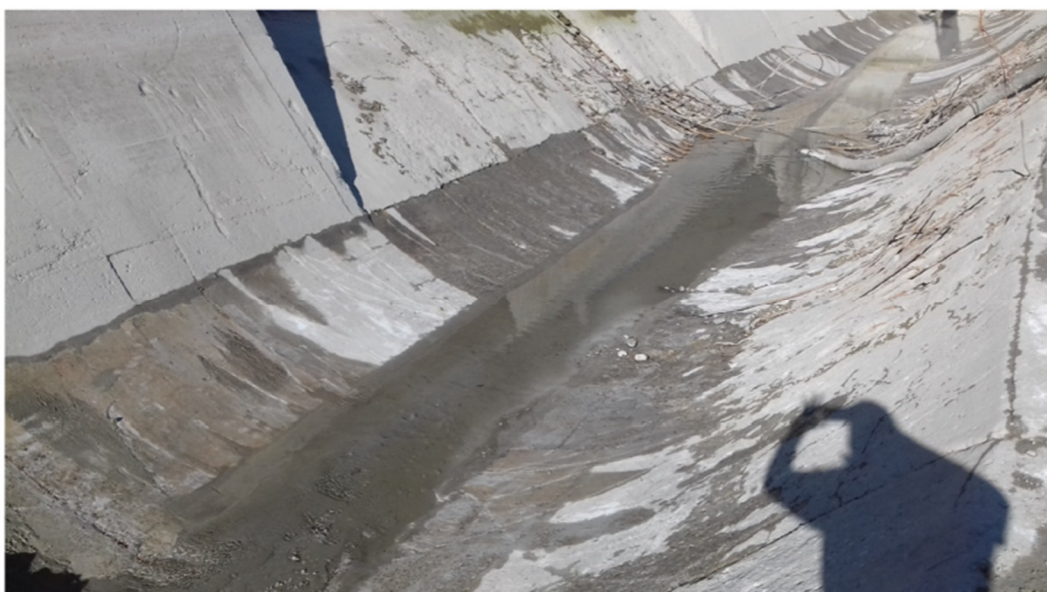
Fig. 5- Manufatto Limitatore di Monte- Fondo vasca
