Fiume Mincio
Opere idrauliche di II categoria
MN-E-394-M
CUP: B64H1500070002
CK:

**Progetto
Definitivo / Esecutivo**

ELABORATO
INQUADRAMENTO STORICO
Sintesi storica

Lavori di ripristino funzionale del manufatto a sostegno del Lago Superiore denominato "Vasarone", a seguito degli eventi sismici del 20 e 29 maggio 2012

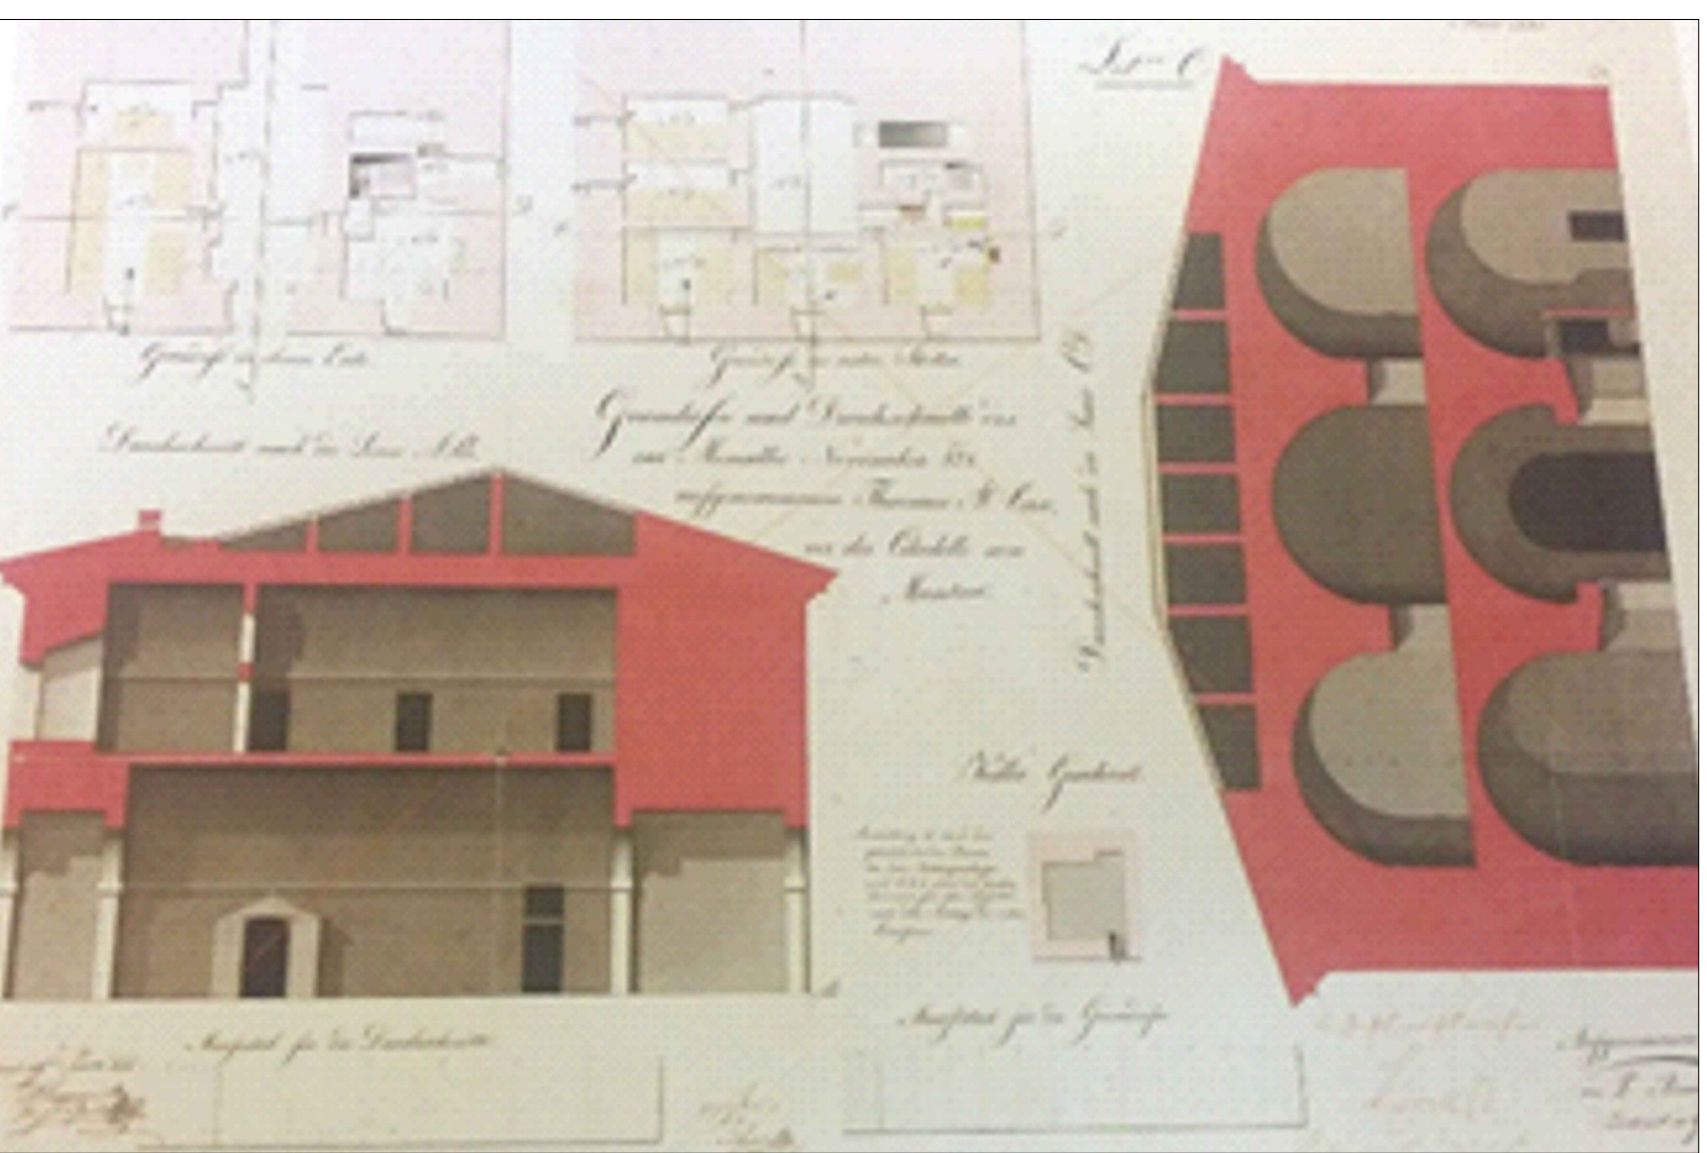
Torione del Vaso di Porto 1825

Nel 1842 subì invece un importante cedimento, a causa di infiltrazioni, il torione del Vaso di Porto e un muro di esso, crollando, ruppe il ponte antistante che portava a Cittadella e donneggiò i muraglioni che lo sostenevano. Per ripristinare la viabilità, creata una barriera provvisoria con terra e fascine, entro il 15 febbraio 1843 venne costruito un passaggio careggiabile poggiante su arcate, fondate su robuste palificate. Ciò che rimase del torione fu completamente abbattuto nel 1854. Un'importantissima testimonianza risultano allora alcuni disegni datati 1825 e conservati al Kriegsarchiv di Vienna che ne illustrano le piante dei due piani e le sezioni trasversale e longitudinale.

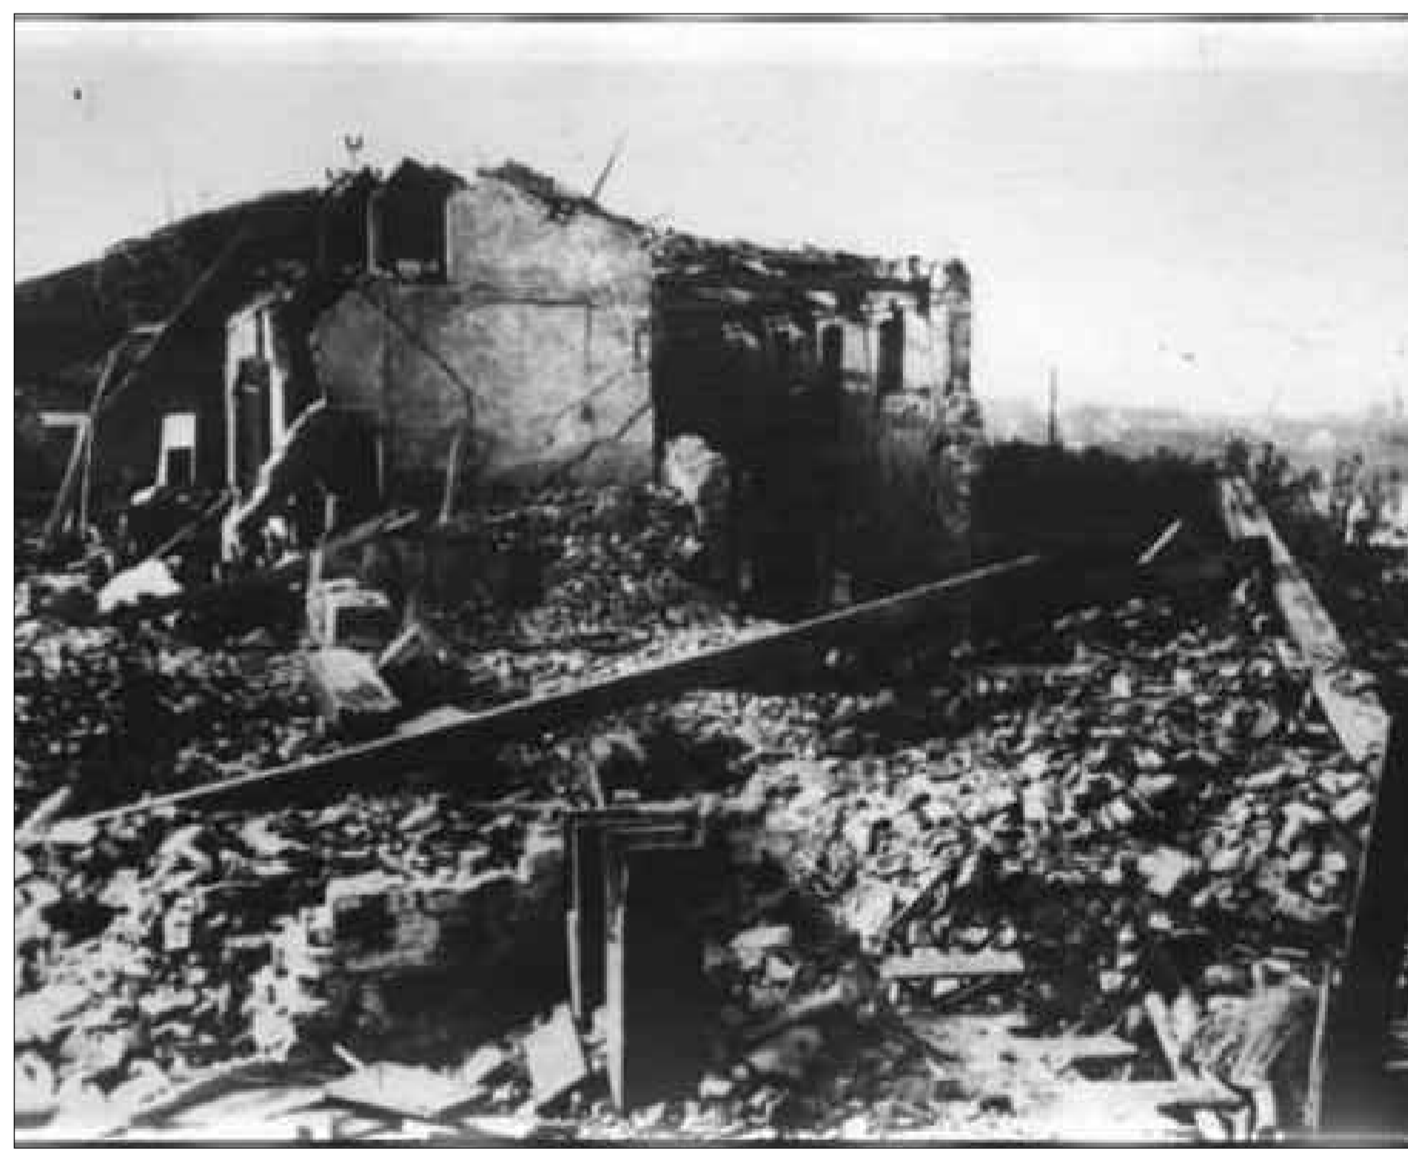
Ponte dei Mulini dopo i bombardamenti - 1944

La fine del ponte venne decretata dai bombardamenti americani su Mantova il 14 luglio 1944; colpito in più punti e devastato da un incendio divampato negli edifici dei mulini, venne ridotto a un cumulo di macerie, mentre il recente ed adiacente ponte ferroviario in ferro, fu completamente distrutto. Per il periodo del dopoguerra si segnala l'anno 1951 in cui venne riaperta la linea ferroviaria adiacente al ponte che aveva ormai preso le forme visibili ancora oggi, di un lungo terrapieno tagliato solo dalla Vasarone verso città e dal Vaso di Porto o Vasarone verso Cittadella.
