**Adeguamento strutturale e funzionale del sistema arginale difensivo tramite interventi di adeguamento in quota ed in sagoma a valle della cassa fino al confine regionale per garantire il franco di 1 metro, rispetto alla piena di TR 20 anni nello stato attuale, e la stabilità e resistenza dei rilevati (MO-E-1323)**

Progetto esecutivo II° stralcio - I° lotto

## RELAZIONE GEOMORFOLOGICA

**E2.04.01**

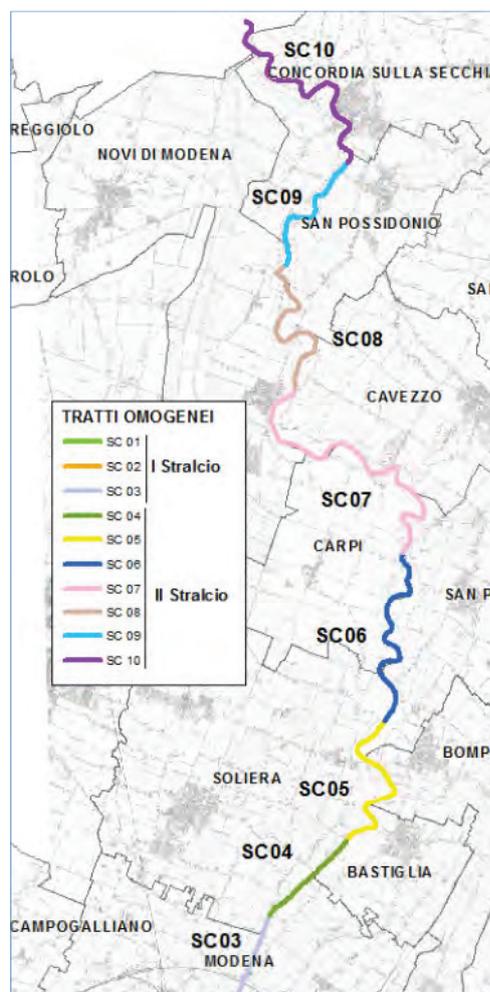
**Fig. 1** Tratti omogenei individuati nel II Stralcio funzionale

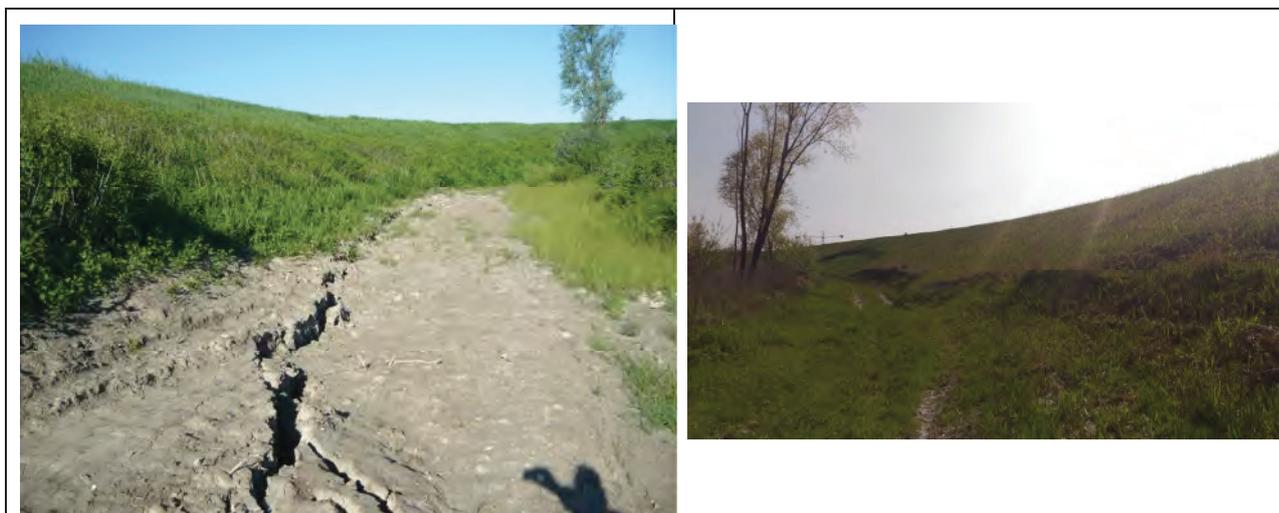
**Fig. 2** Cedimento della banchina lato fiume (stante 240 AIPO in sx) e della scarpata lato fiume (stante 233-234 in dx) emerse nelle verifiche in campo

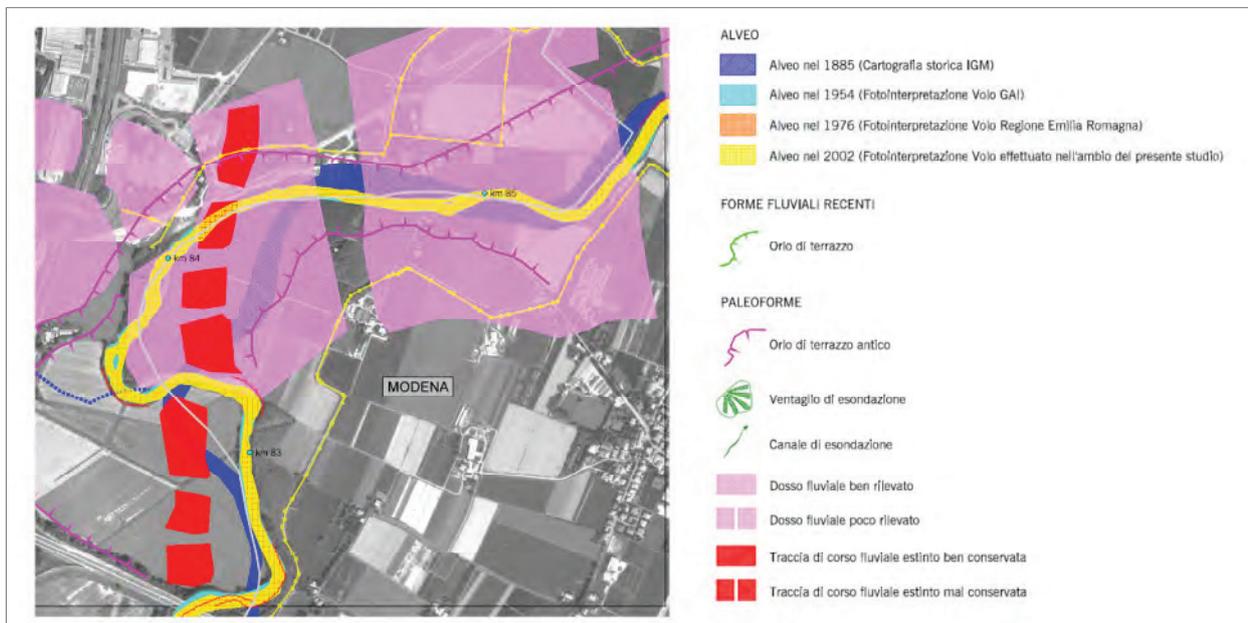
**Fig. 3** Stralcio della cartografia delle caratteristiche morfologiche e delle tendenze evolutive dell'alveo (Studio di fattibilità della sistemazione idraulica del fiume Secchia, 2002)

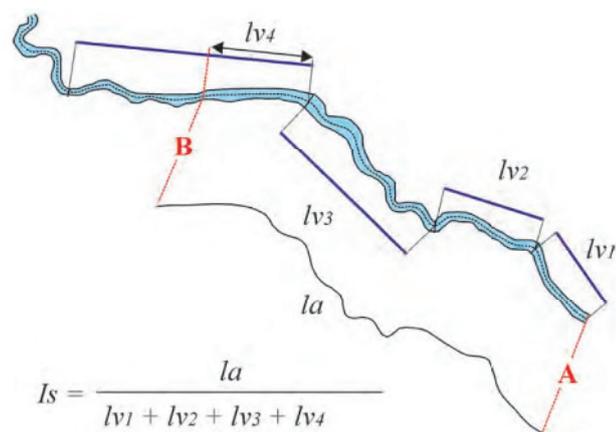
**Indice di sinuosità (Is):** la sinuosità di un certo tratto si ricava dal rapporto fra la distanza misurata lungo l'asse dell'alveo e la distanza misurata lungo l'asse della valle. Questo parametro viene utilizzato per distinguere gli alvei rettilinei, sinuosi e meandriformi. Per convenzione sono considerati rettilinei quelli con sinuosità minore di 1.1, sinuosi quando il parametro è compreso tra 1.1 e 1.5 e meandriformi quando il parametro è superiore a 1.5 (Thorne, 1997). La prima di queste distanze va misurata facendo riferimento all'intero alveo (alveo in condizioni di "bankfull"), per cui non va considerata la lunghezza del canale di magra ma quella dell'asse dell'alveo. Per quanto riguarda la seconda distanza, l'asse della valle viene definito tenendo conto di tutte le variazioni significative di direzione della valle e del tracciato complessivo del corso d'acqua secondo il seguente schema.

**Fig. 4** Misura dell'indice di sinuosità (da Linee Guida per l'analisi geomorfologica degli alvei fluviali e delle loro tendenze evolutive, Surian et alii, 2009)

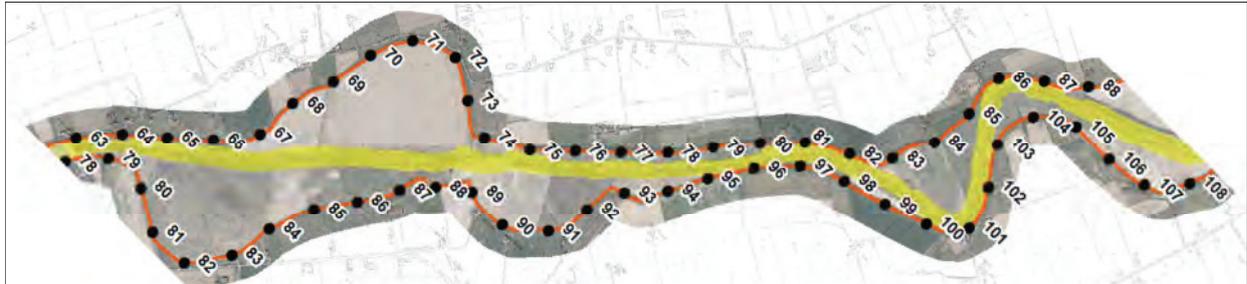
**Fig. 6** Esempio di delimitazione della Fascia di Dinamica Morfologica (FDM)

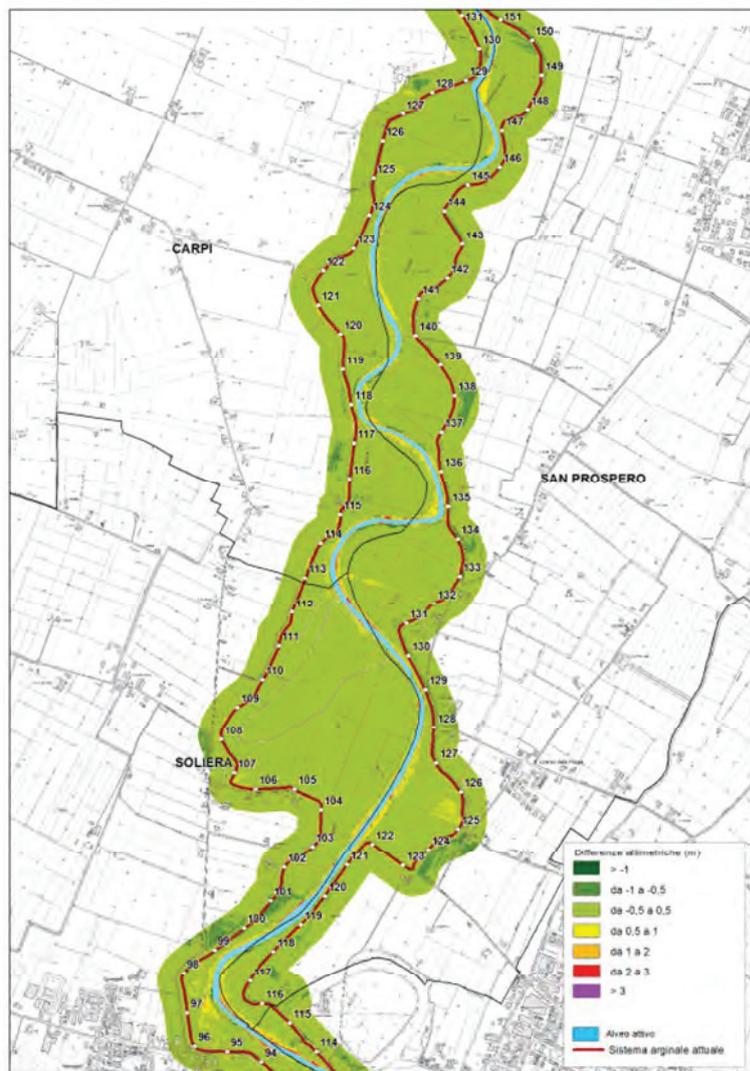
Il primo confronto è stato eseguito tra il rilievo Lidar 2015 e quello 2008, in cui non sono emerse variazioni altimetriche significative dei piani golenali nell’intervallo analizzato.

Fig. 7 Esempio di confronto rilievi Lidar 2015 e Lidar 2008

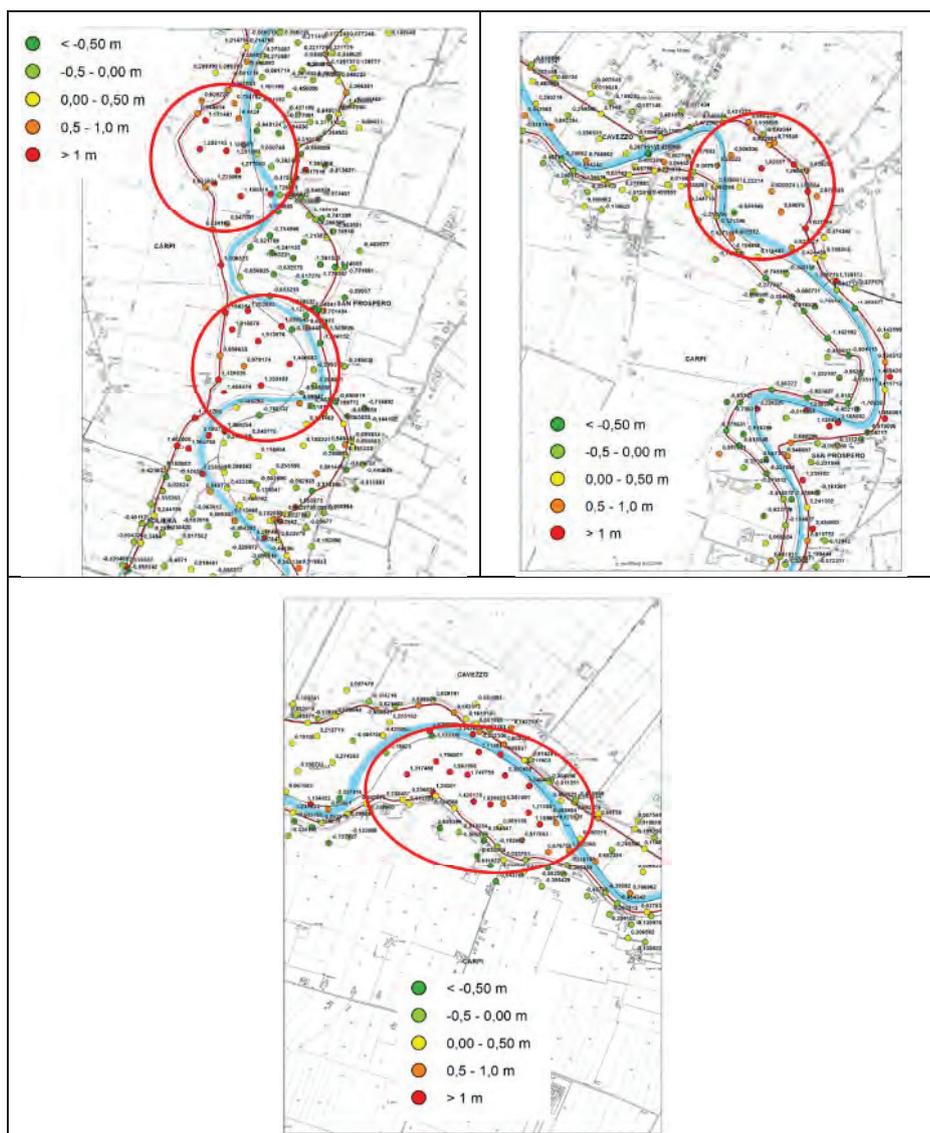
**Fig. 8**

Tale confronto ha fatto emergere in 4 aree golenali un innalzamento del piano golenale medio di circa 1m.

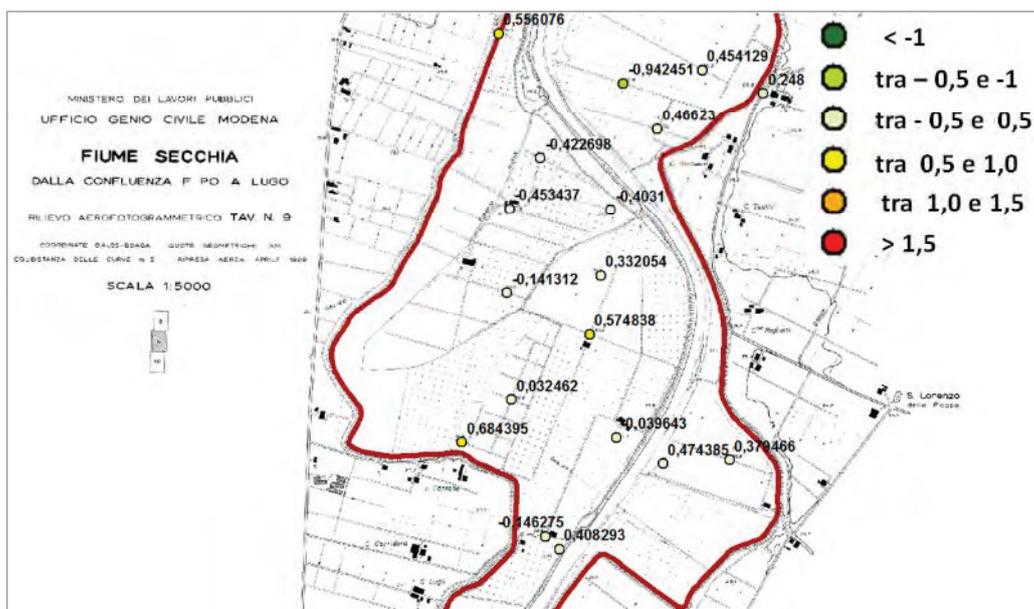
L'ultimo confronto è stato eseguito con i dati relativi al rilievo delle tavolette 1:5.000 redatte dal Genio Civile di Modena nel 1969 (ante costruzione cassa di espansione a Rubiera), rispetto al rilievo Lidar 2015.

**Fig. 9 Esempio di confronto tra il rilievo Lidar 2015 e i punti quotati del rilievo Genio Civile di Modena del 1969**

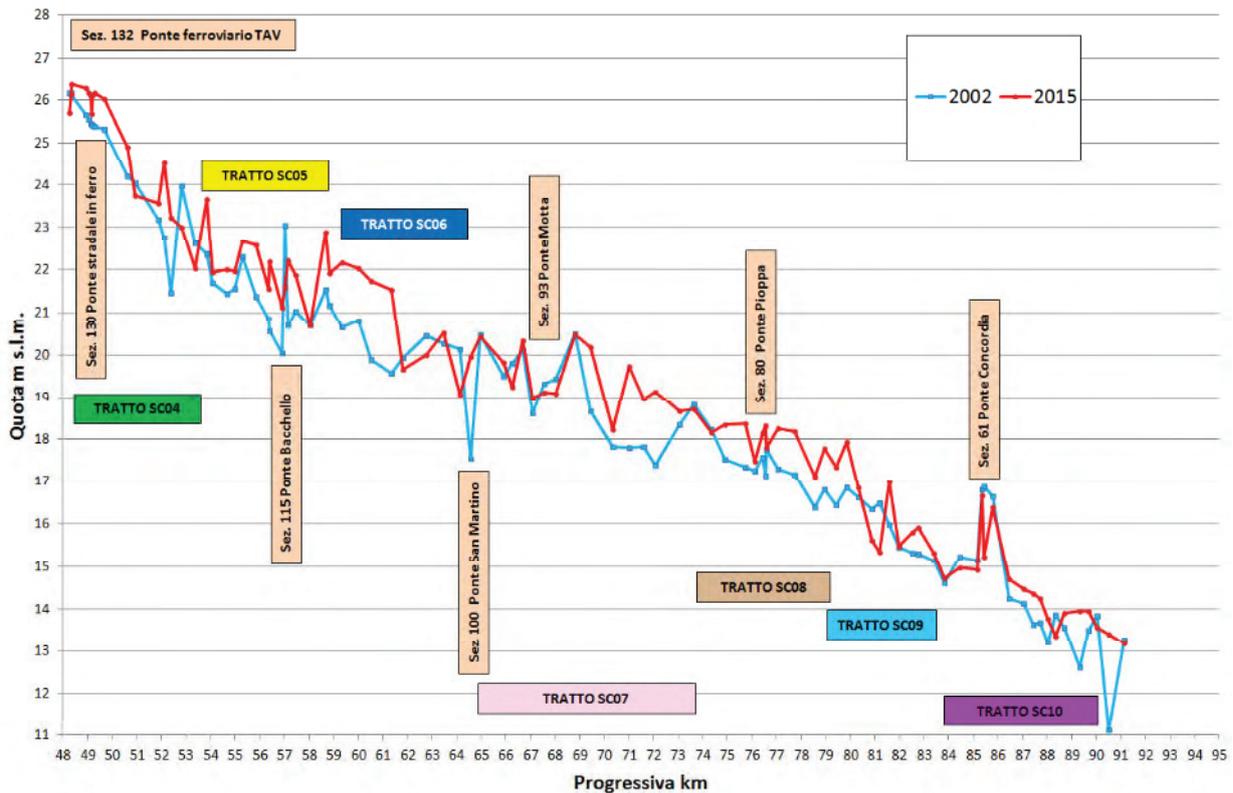
I rilievi topografici delle sezioni trasversali al corso d'acqua confrontabili (2002 e 2015) sono stati utilizzati per ricostruire i profili longitudinali di fondo alveo (thalweg) nel tratto in esame, facendo riferimento alla quota minima di fondo alveo per ogni sezione rilevata, e sono stati confrontati per analizzare le variazioni di fondo.

**Fig. 10** Profili longitudinali di thalweg del fondo alveo rilievi topografici 2002 e 2015

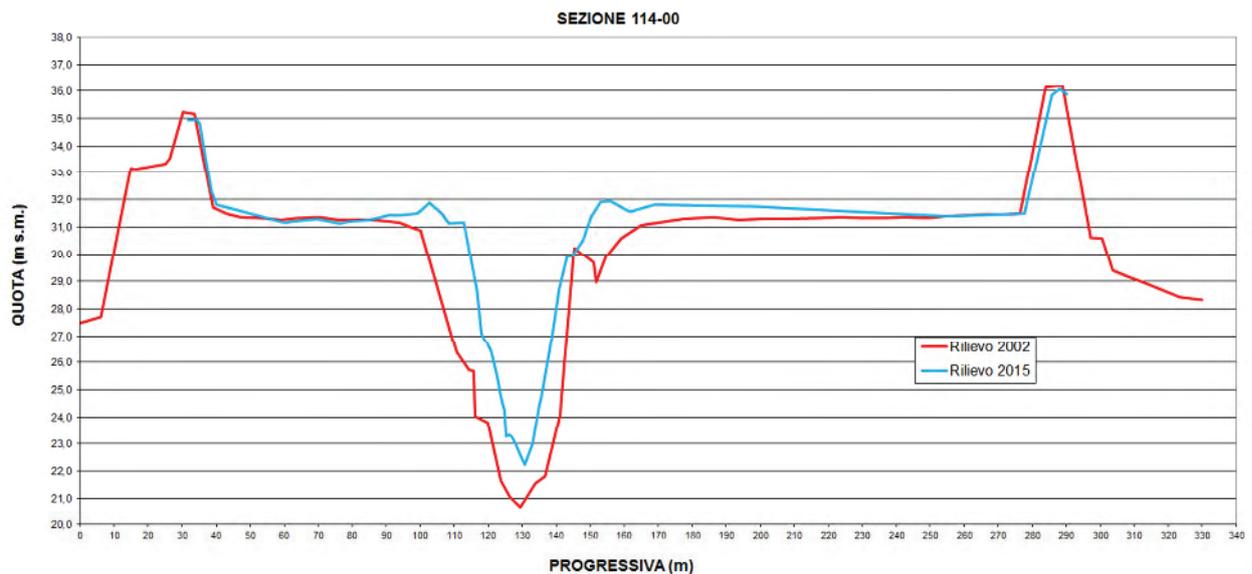
Dall'analisi dei dati emerge che per l'alveo attivo si registrano leggeri innalzamenti localizzati del fondo alveo e variazioni di larghezza dell'alveo attivo per la maggior parte dei tratti omogenei esaminati inferiore al 10%. I dati storici dei rilievi topografici delle sezioni del 1969 e 1992 non sono confrontabili con i rilievi più recenti perché non coincidenti con la posizione planimetrica dei rilievi.

**Fig. 11** Confronto tra sezioni trasversali dei rilievi topografici 2002 e 2015

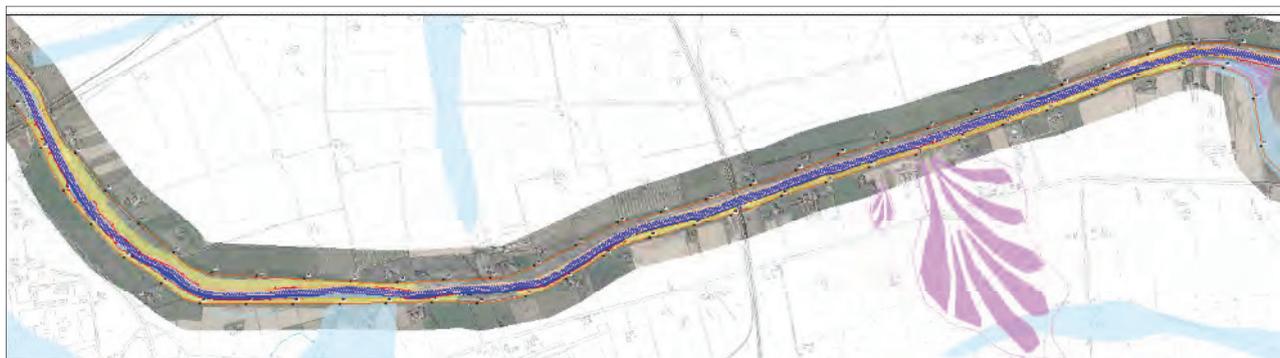
Il tratto omogeneo ricade in parte nel primo settore del I Stralcio funzionale fino all'attraversamento ferroviario della TAV, per poi proseguire fino a monte dell'area golenale a valle di C. Rovati nel II Stralcio funzionale. Il corso d'acqua si presenta a canale singolo ad andamento rettilineo (indice di sinuosità pari a 1,03) vincolato dal sistema arginale in frodo per quasi tutto il tratto in esame.

**Fig. 12** Morfologia dell'alveo e dinamica morfologica nello stato attuale (ultimi 15 anni)

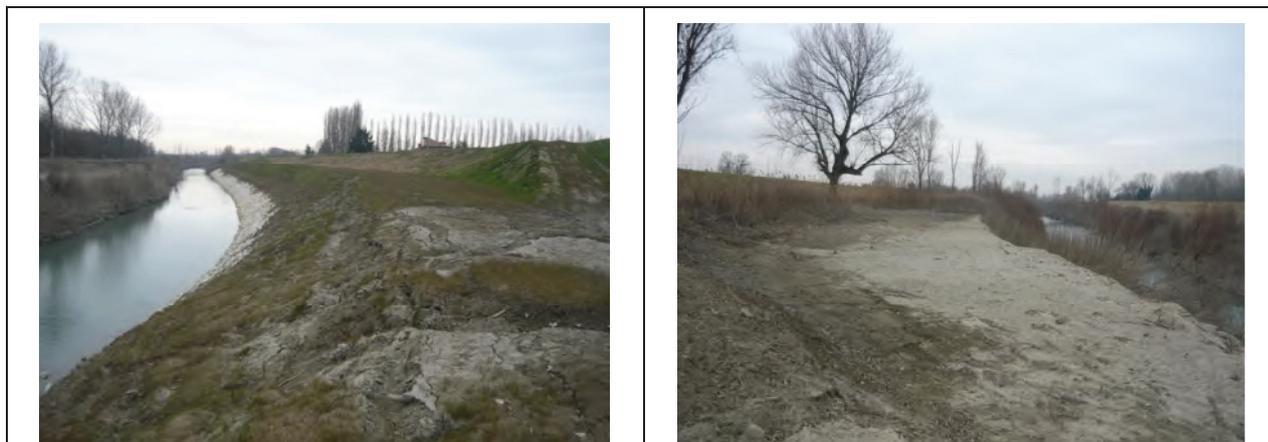
Le criticità sono legate alla stabilità dei rilevati arginali, che nel settore medio terminale del tratto omogeneo presentano quote in sommità di 4-5 m elevate sul piano campagna, con scarpate lato fiume e lato campagna a pendenza 3/2. L'erosione al piede della sponda può portare all'innescò di fenomeni di dissesto localizzato nei tratti in cui l'argine si presenta in frodo. A seguito della rotta dell'evento alluvionale 2014 (in destra idrografica legata alla presenza di tane nel rilevato arginale) sono stati eseguiti in somma urgenza interventi di ripristino dei rilevati arginali, con realizzazione di difese al piede tramite scogliere e riprofilatura dell'alveo.

**Fig. 13 Intervento di consolidamento al piede lungo la sponda destra (stante 64 in dx) e riprofilatura in sponda sinistra all'altezza della C. Cassai**

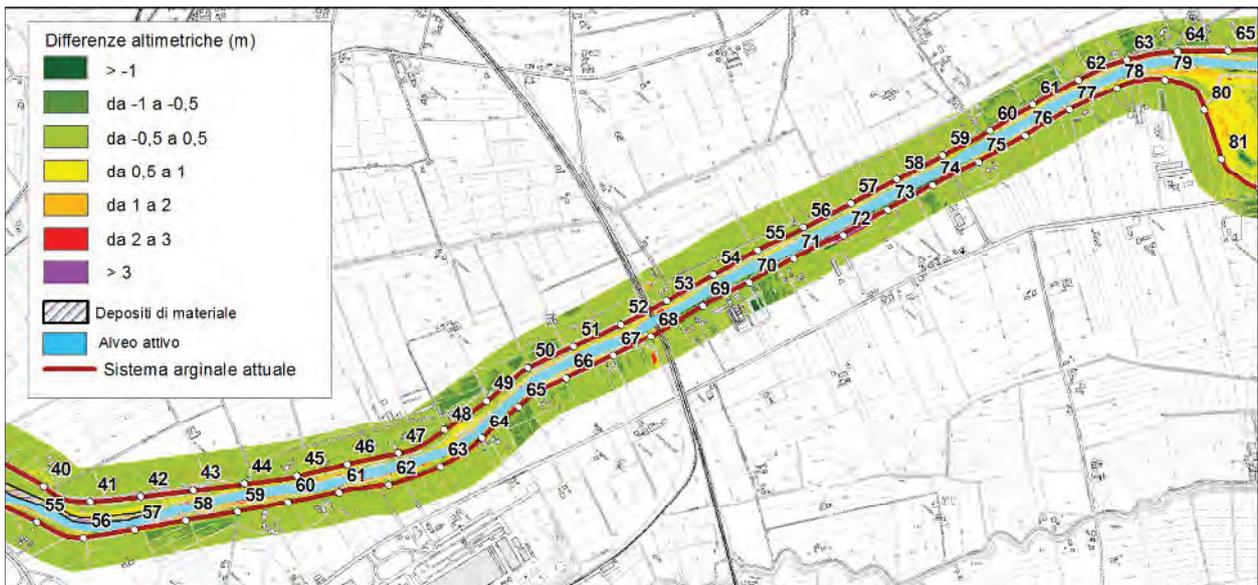
Anche dall'analisi delle differenze altimetriche tra i rilievi lidar 2008 e 2015 dei piani golenali non si presentano situazioni di particolare accumulo di sedimenti lungo l'alveo evidenziando una tendenza del corso d'acqua ad erodere la sponda destra, nel settore di monte.

**Fig. 14** Differenze altimetriche tra il rilievo LIDAR 2015 e il rilievo LIDAR 2008 nel tratto omogeneo SC03

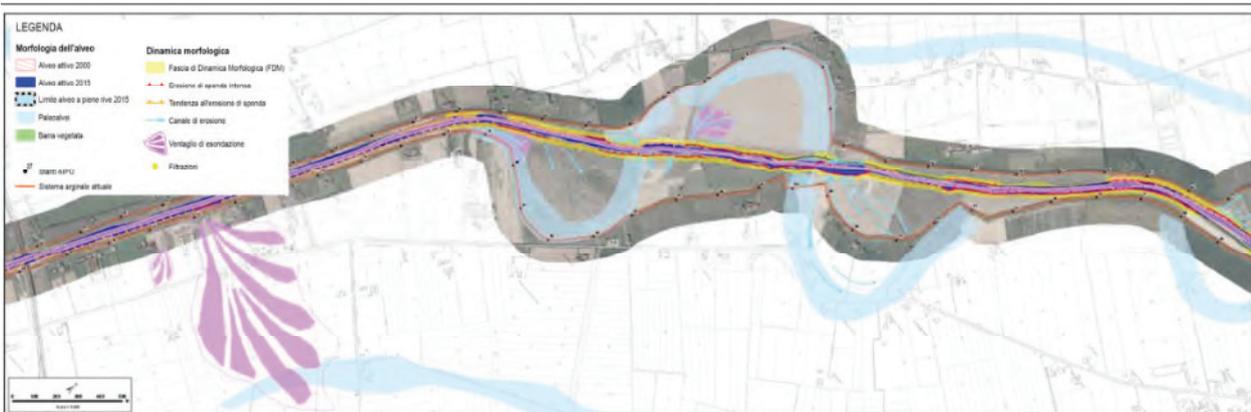
Ad inizio tratto è presente un'ampia area golenale che si sviluppa sia in destra che in sinistra idrografica, residuo dell'antico meandreggiamento dell'alveo; il tratto ora è stato rettificato e si presenta a canale singolo ad andamento rettilineo (indice di sinuosità pari a 1,02) vincolato dal sistema arginale.

**Fig. 15** Morfologia dell'alveo e dinamica morfologica nello stato attuale (ultimi 15 anni)

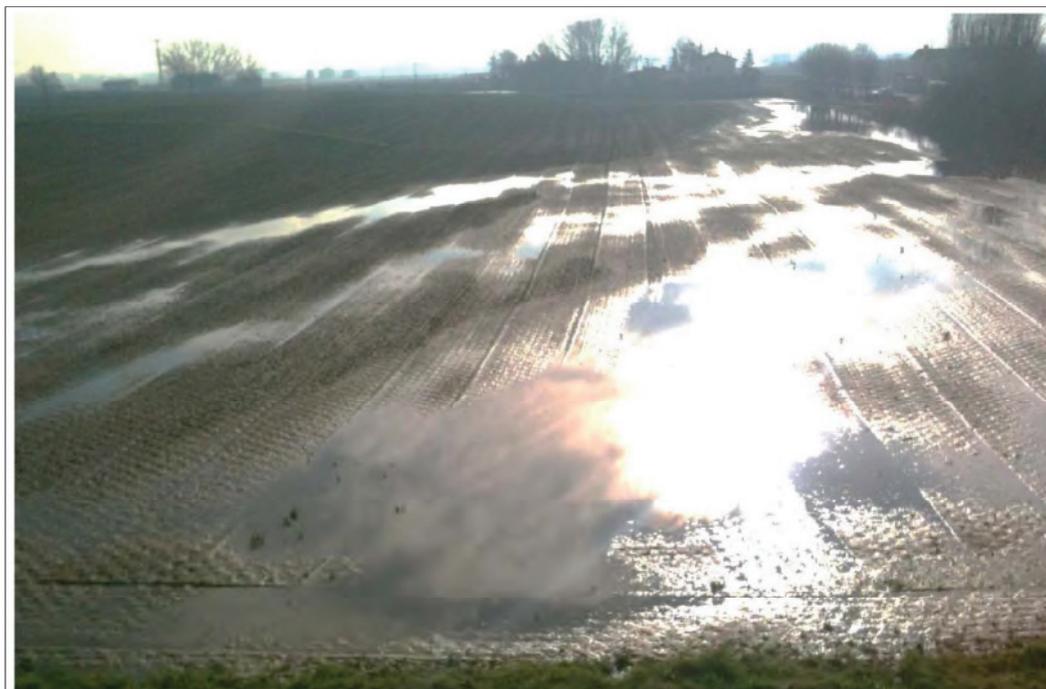
All'altezza dello stante 88-89 in destra idrografica (località C.na Cantone) l'area in esame è attraversata da un antico meandro del fiume Secchia, in corrispondenza del quale si osserva una depressione, con direzione NW-SE, del piano campagna di 3÷4 m rispetto alle zone al contorno.

**Fig. 16** Allagamenti e permanenza dei livelli nell'area golenale in destra in località C. Cantone lungo l'incisione del paleovalveo

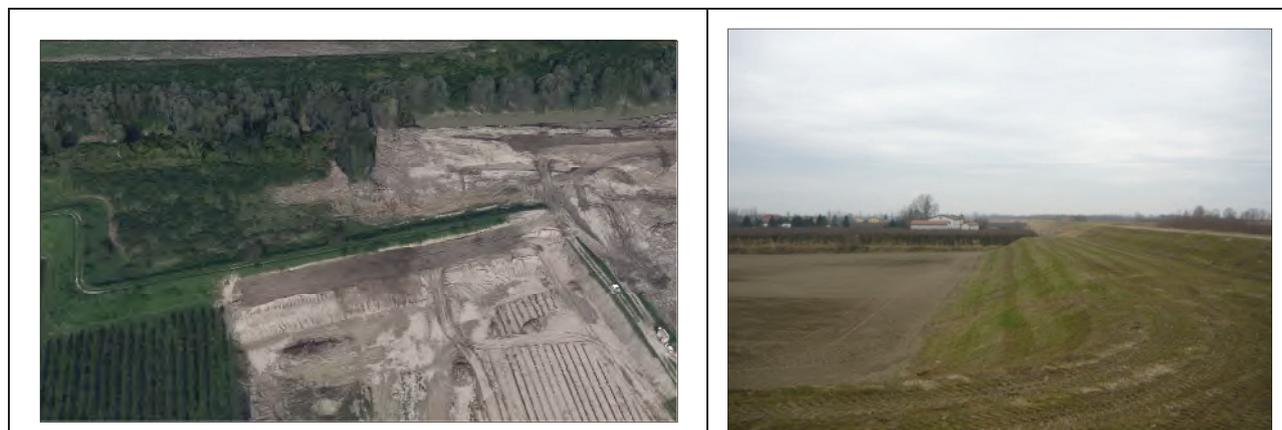
**Fig. 17** Realizzazione di una banca lato campagna lungo l'argine in destra in località C. Cantone

In somma urgenza all'uscita della golena in sponda destra (stanti 88 - 89 AIPO) sono stati eseguiti interventi di rinforzo della sagoma arginale, con esecuzione di una sotto banca lato campagna.

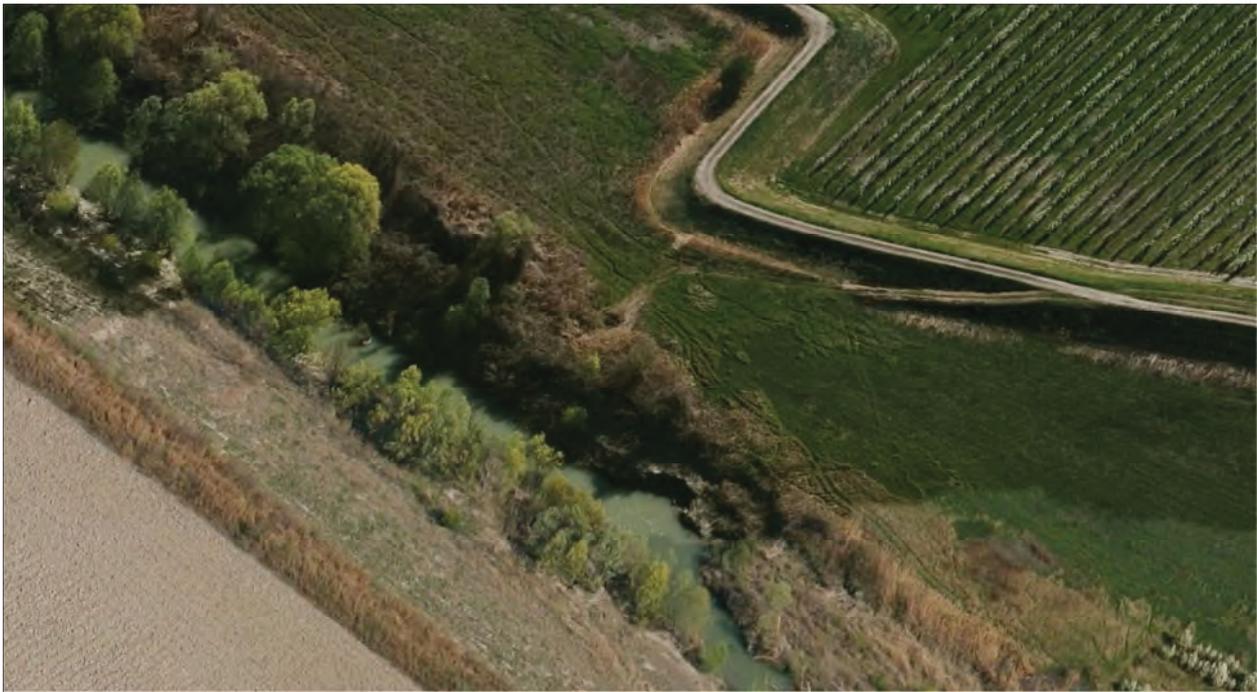
**Fig. 18** Fenomeni localizzati di erosione di sponda

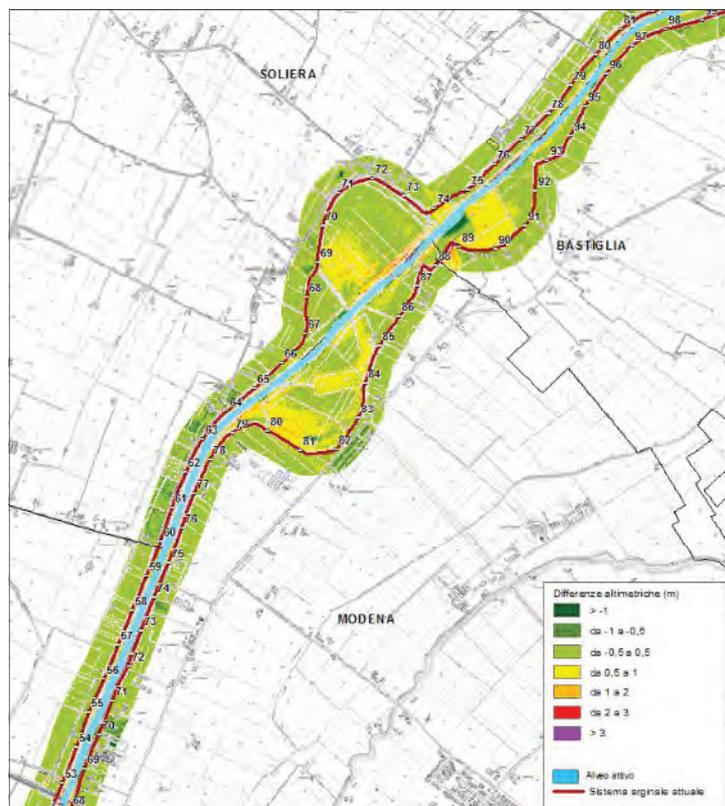
**Fig. 19** Differenze altimetriche tra il rilievo LIDAR 2015 e il rilievo LIDAR 2008 nel tratto omogeneo SC04

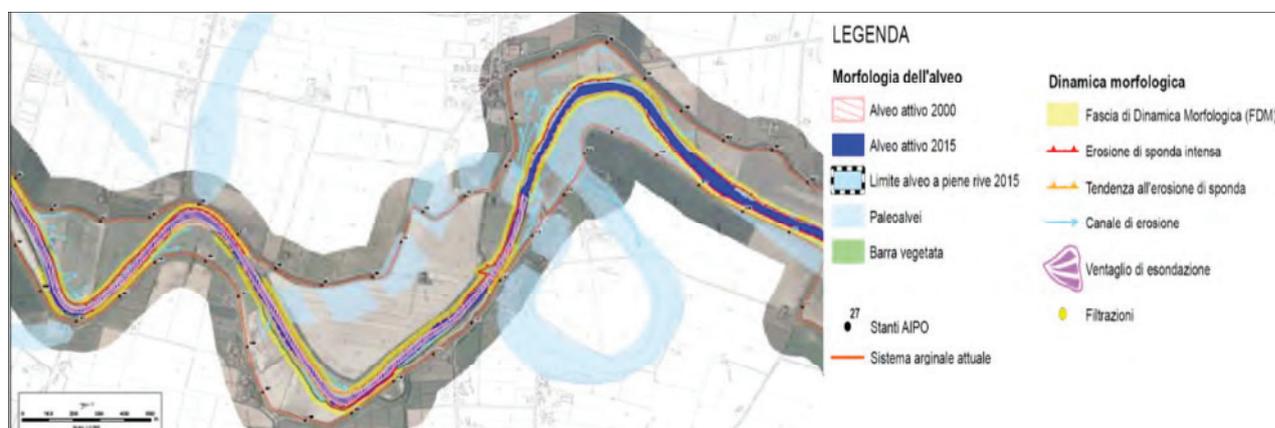
Dall'analisi geomorfologica i fenomeni erosivi di sponda sono localizzati lungo le anse principali e in uscita dati tratti a maggior sinuosità. Particolari criticità si rilevano nei tratti in froldo in cui l'instabilità della scarpata può provocare fenomeni di arretramento delle sponde mettendo in pericolo la stabilità dei rilevati.

Fig. 20 Morfologia dell'alveo e dinamica morfologica nello stato attuale (ultimi 15 anni)

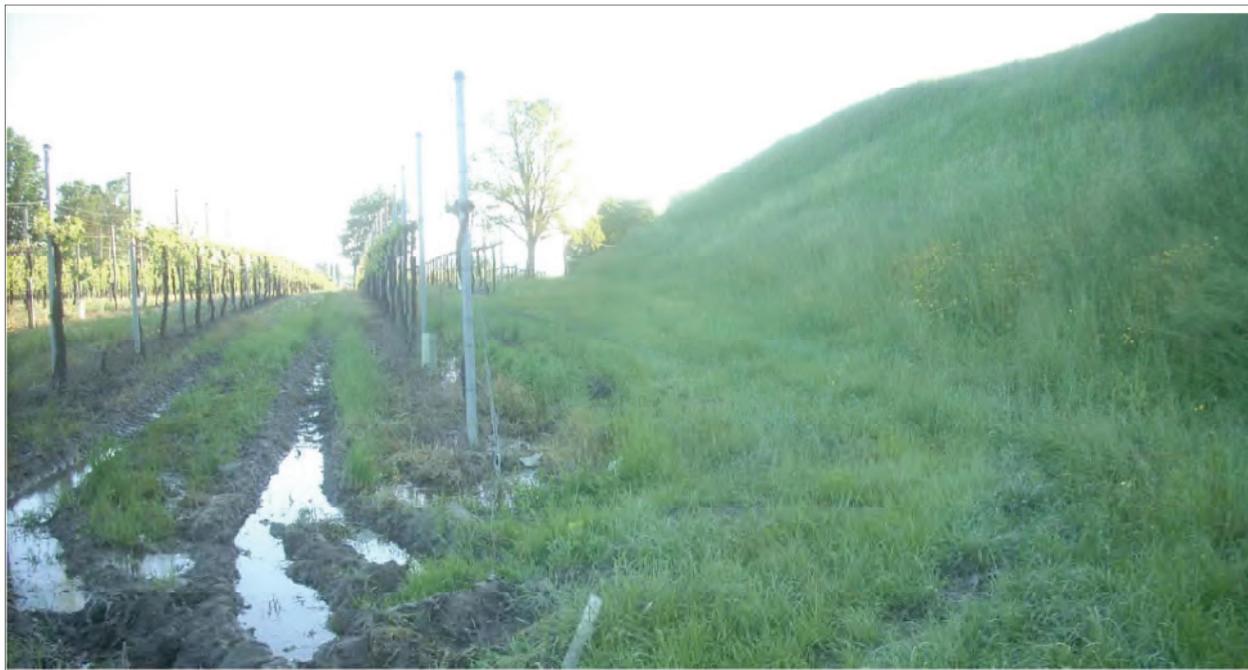
La problematica in esame è strettamente connessa all'inadeguatezza della sagoma del rilevato, risultato di numerosi e successivi ringrossi e sopralzi, comune a gran parte del sistema arginale del basso corso del fiume Secchia. Infatti, esso presenta un'altezza di circa 7.5 m con paramenti entrambi a pendenza poco inferiore all'1/2, privi di banche.

**Fig. 21** Infiltrazione lato campagna lungo l'argine in destra idrografica in località C. Cavazzuti

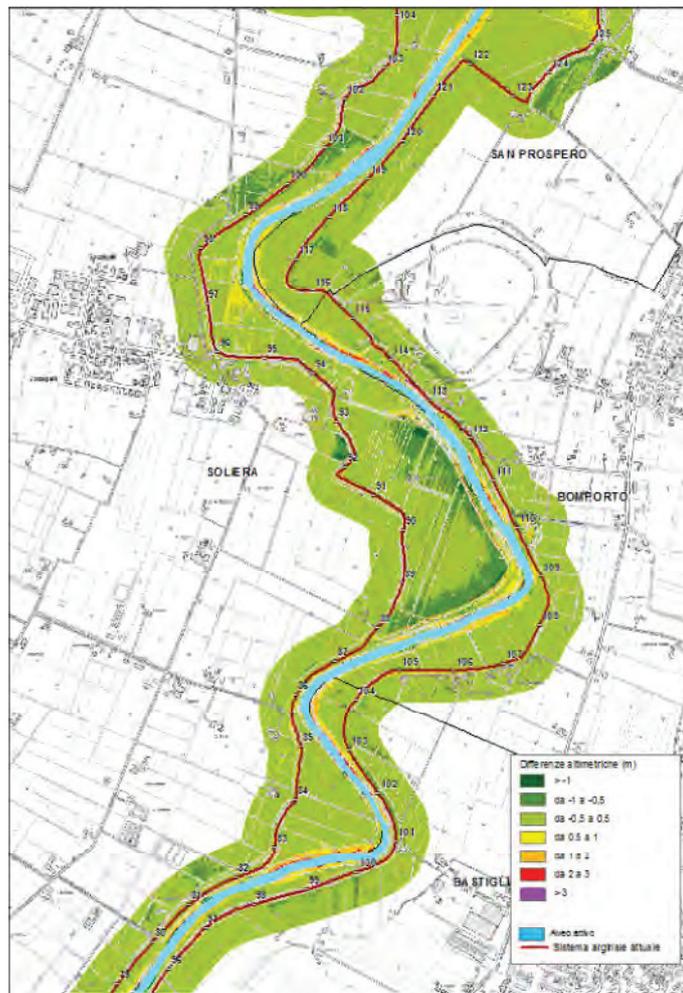
Anche dall'analisi delle differenze altimetriche tra i rilievi lidar 2008 e 2015 non si presentano situazioni di particolare accumulo di sedimenti, a parte la normale dinamica morfologica di un tratto fortemente sinuoso, con erosioni e sedimentazione localizzata lungo i tratti concavi e convessi.

Fig. 22 Differenze altimetriche tra il rilievo LIDAR 2015 e il rilievo LIDAR 2008 nel tratto omogeneo SC05

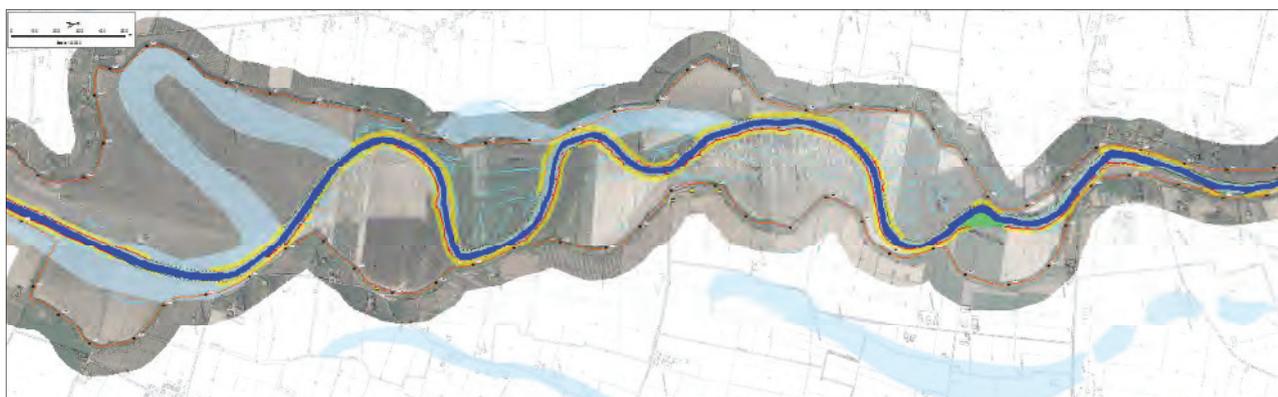
Il tratto si presenta sinuoso (indice di sinuosità = 1,38), a canale singolo, vincolato dal sistema arginale con alcuni tratti in froldo e presenza di aree golenali alternate lungo le sponde.

**Fig. 23** Morfologia dell'alveo e dinamica morfologica nello stato attuale (ultimi 15 anni)

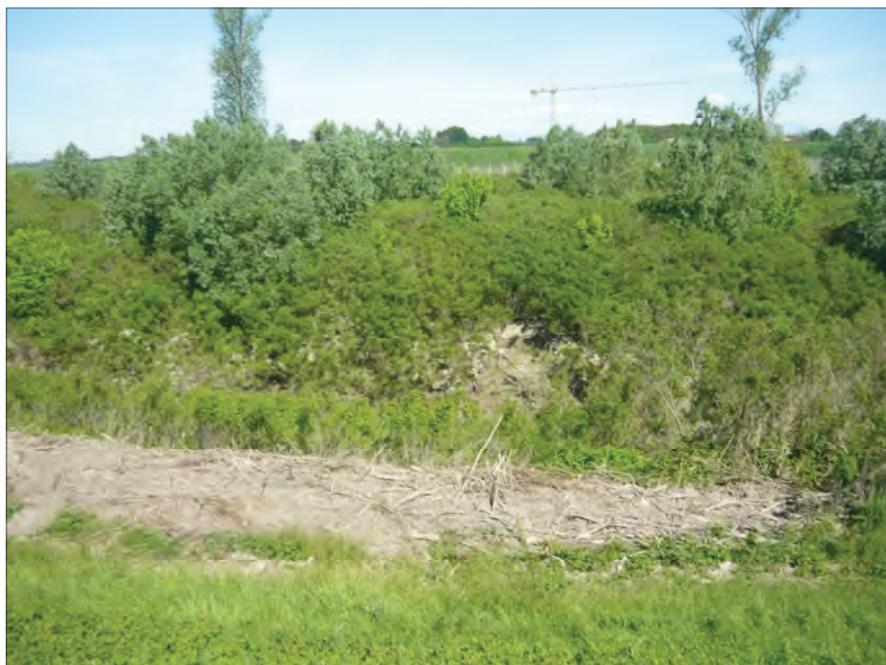
L'assetto attuale è il risultato del condizionamento antropico del corso d'acqua con presenza di rettificazione e taglio di meandro nella golenia in sinistra. Le variazioni di quota dei piani golenali obbligano il corso d'acqua ad alternare in battuta la sponda sinistra e destra, con fenomeni accentuati di erosione. Questo comporta un arretramento del limite di sponda e un avvicinamento al piede del sistema arginale.

**Fig. 24** Fenomeni di erosione di sponda nel tratto in esame

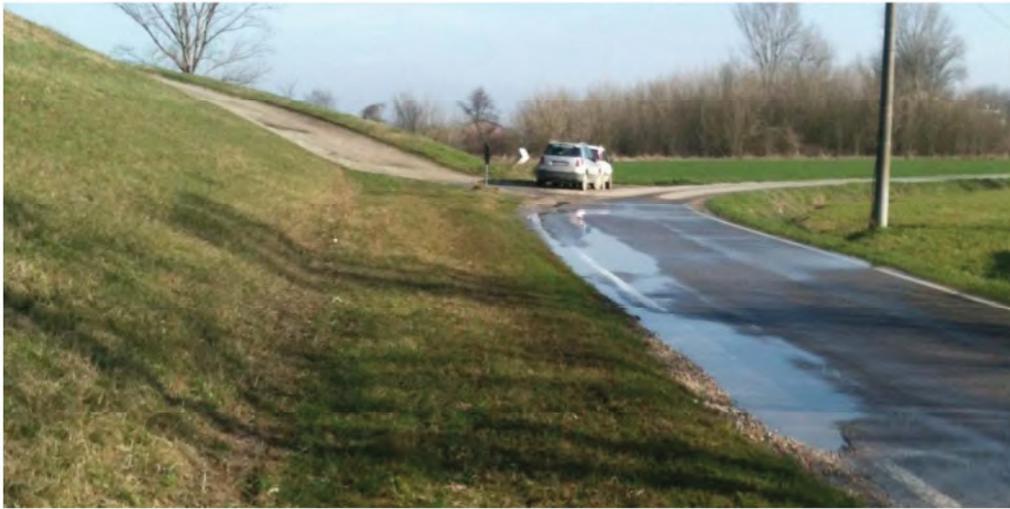
Fenomeni di filtrazione si sono verificati in destra idrografica all'altezza di C. Romani a San Prospero (intervento di jet grouting eseguito da AIPO nel tratto arginale da stante 131 a stante 133) e all'altezza di C. Gasparini, sempre nel Comune di San Prospero.

**Fig. 25 Filtrazione tratto di argine stante 131-133 lato campagna lungo la sede stradale a seguito evento alluvionale del 2014**

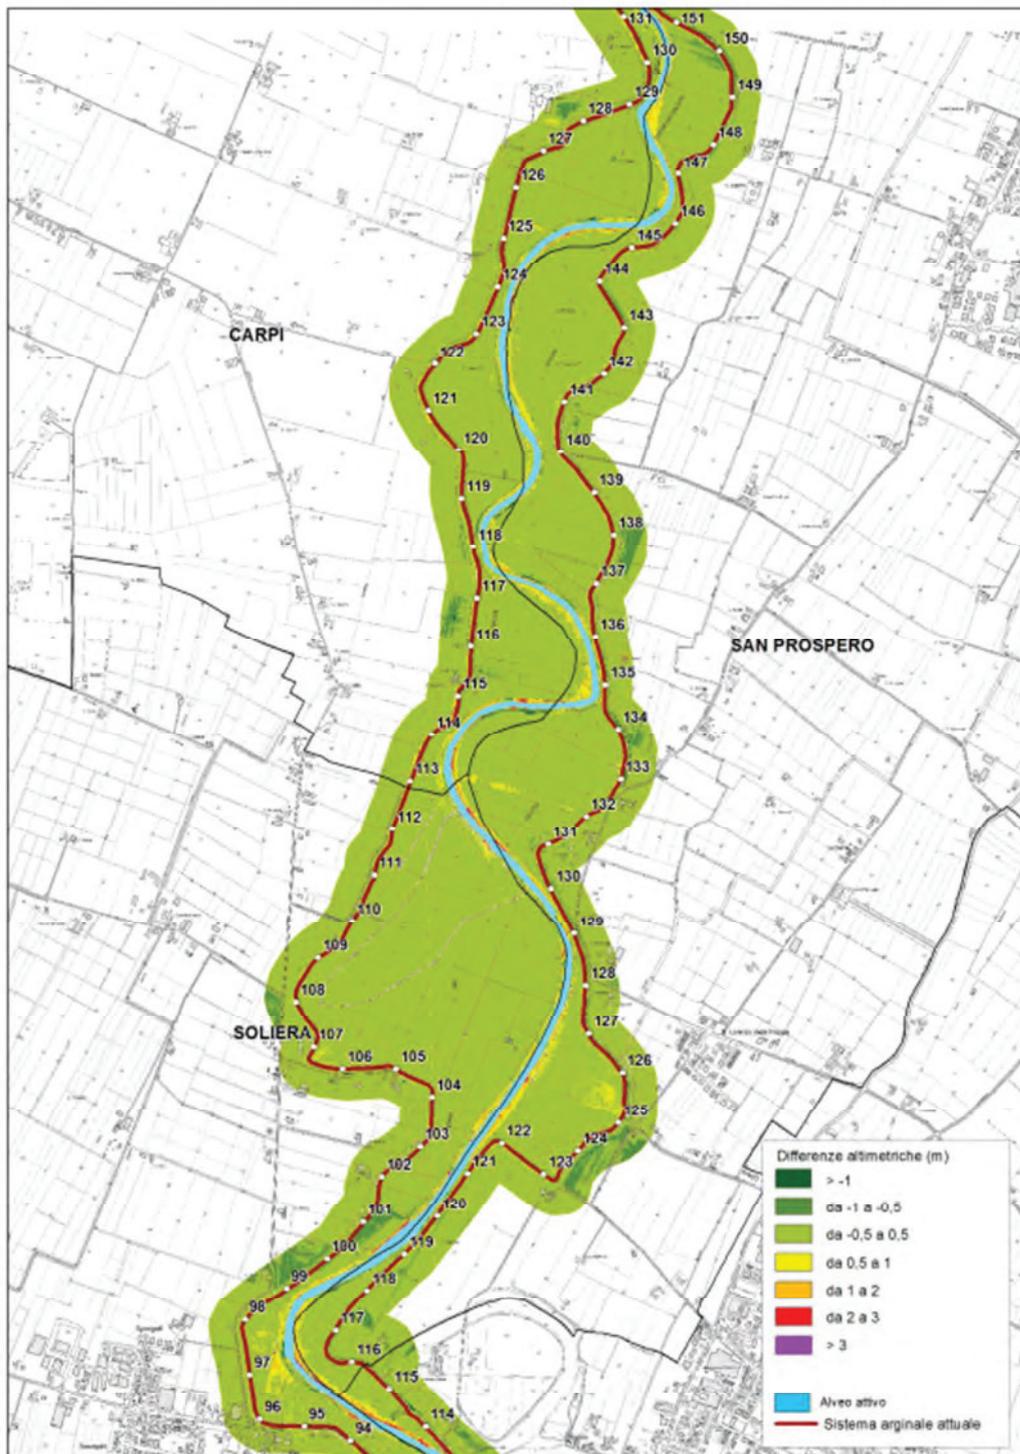
Dall'analisi delle differenze altimetriche tra i rilievi lidar 2008 e 2015 non si presentano situazioni di particolare accumulo di sedimenti, a parte la normale dinamica morfologica di un tratto fortemente sinuoso, con erosioni e sedimentazione localizzata lungo i tratti concavi e convessi.

**Fig. 26** Differenze altimetriche tra il rilievo LIDAR 2015 e il rilievo LIDAR 2008 nel tratto omogeneo SC06

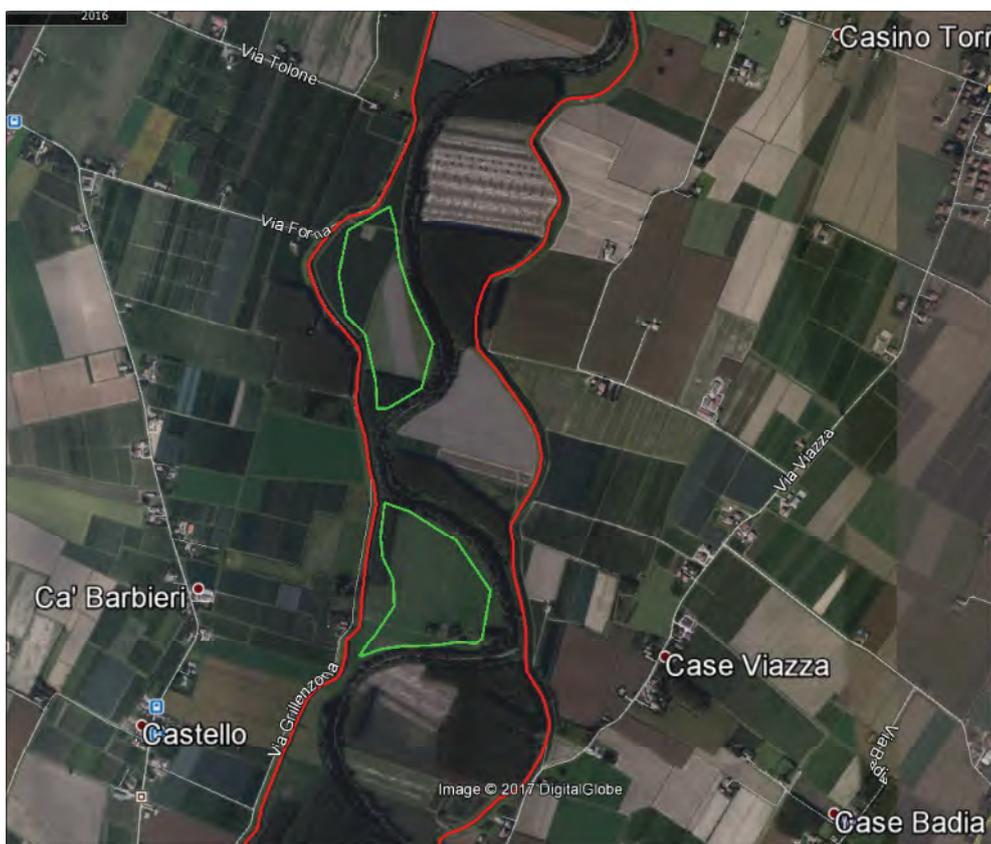
Dall'analisi storica della variazione dei piani quotati golenali in sinistra idrografica una variazione di circa 1m delle golene nelle aree indicate in Fig. 27.

Fig. 27 Aree golenali con variazione del piano quotato rispetto agli anni 80' nel tratto SC06

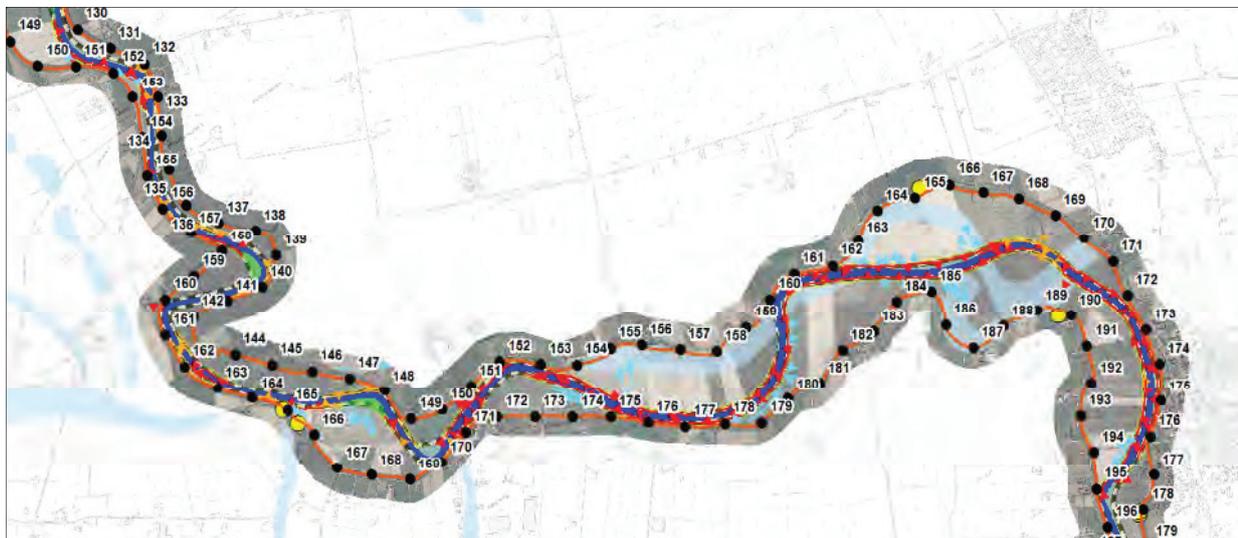
Sono presenti numerosi tratti di arginatura in froldo, soprattutto in corrispondenza dell'abitato di Rovereto, in sponda sinistra.

**Fig. 28** Morfologia dell'alveo e dinamica morfologica nello stato attuale (ultimi 15 anni)

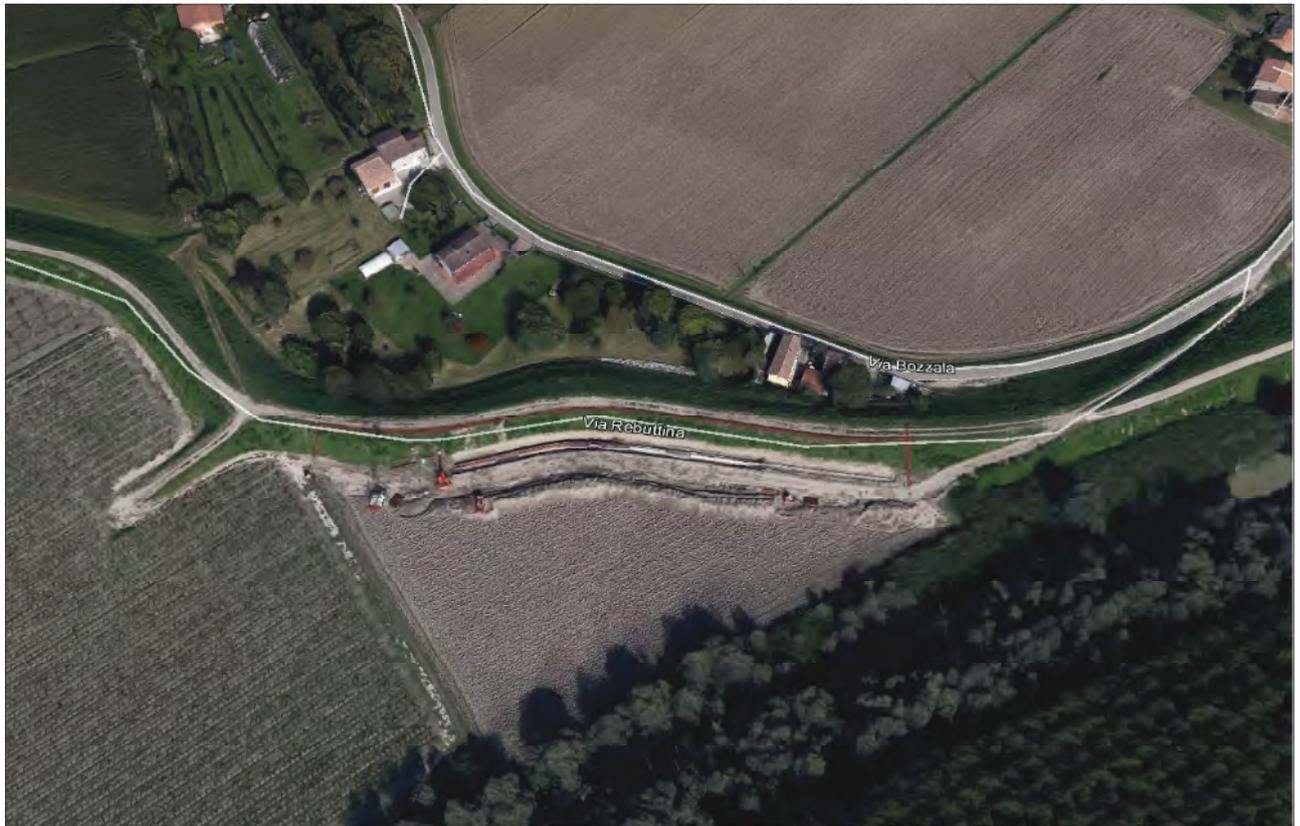
**Fig. 29 Inserimento di palancole al piede del rilevato arginale in via Rebutina stante 165-166**

In destra idrografica AIPO ha eseguito in somma urgenza in seguito all'evento alluvionale 2014 degli interventi lungo l'argine in via Rebuttina, in località C: Michelini (stante 165 dx) con inserimento di palancole al piede del rilevato arginale.

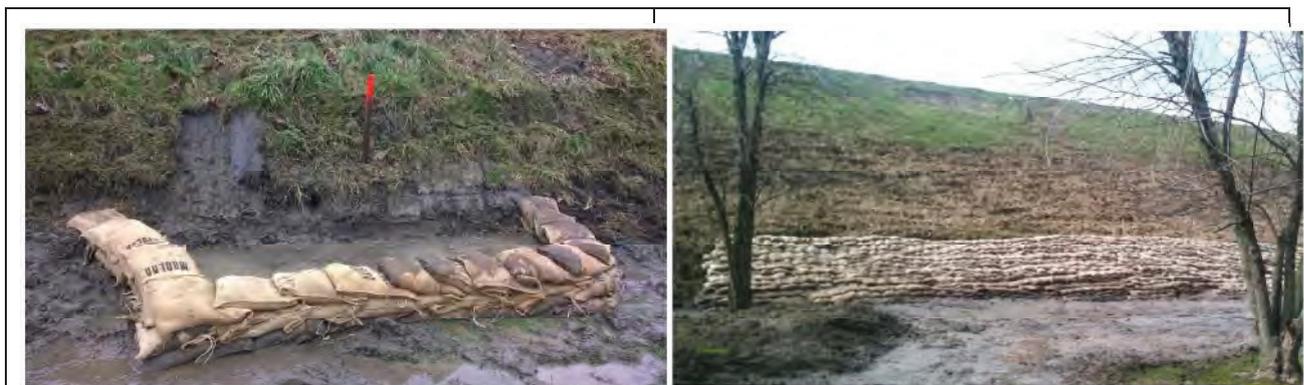
A riguardo, va considerato che il regime idrometrico del fiume Secchia recentemente ha subito significative modifiche con eventi di piena a maggiore frequenza che hanno comportato la presenza di un battente idrico contro l'arginatura a quote di almeno 5 m superiori rispetto a quelle della campagna circostante.

**Fig. 30 Imbancamento con sacchetti di sabbia eseguito al piede dell'argine in data 08/02/2014 in via Rebutina stante 165-166**
