**Adeguamento strutturale e funzionale del sistema arginale difensivo tramite interventi di adeguamento in quota ed in sagoma a valle della cassa fino al confine regionale per garantire il franco di 1 metro, rispetto alla piena di TR 20 anni nello stato attuale, e la stabilità e resistenza dei rilevati (MO-E-1323)**

Progetto esecutivo II° stralcio - I° lotto

## RELAZIONE GEOMORFOLOGICA

**E2.04.01**

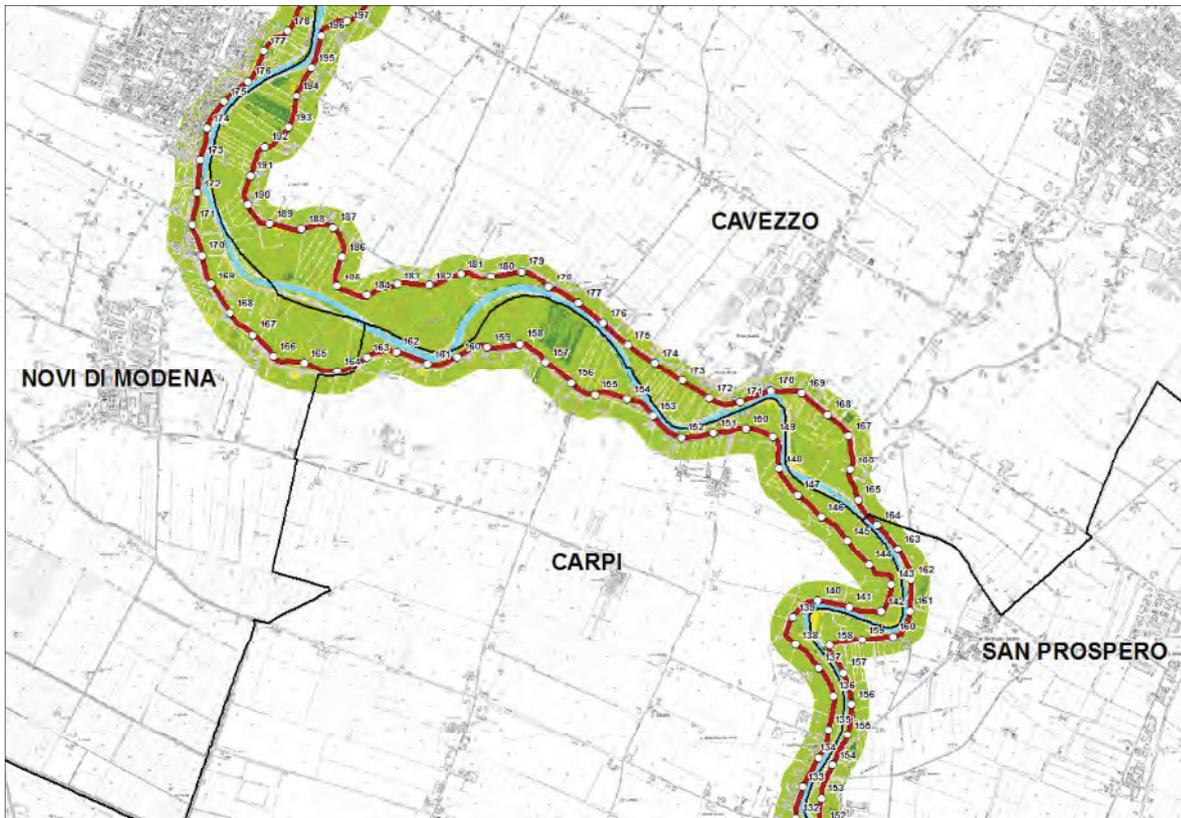
Dall'analisi delle differenze altimetriche tra i rilievi lidar 2008 e 2015 non si presentano situazioni di particolare accumulo di sedimenti, a parte la normale dinamica morfologica di un tratto fortemente sinuoso, con erosioni e sedimentazione localizzata lungo i tratti concavi e convessi.

Fig. 31 Differenze altimetriche tra il rilievo LIDAR 2015 e il rilievo LIDAR 2008 nel tratto omogeneo SC07

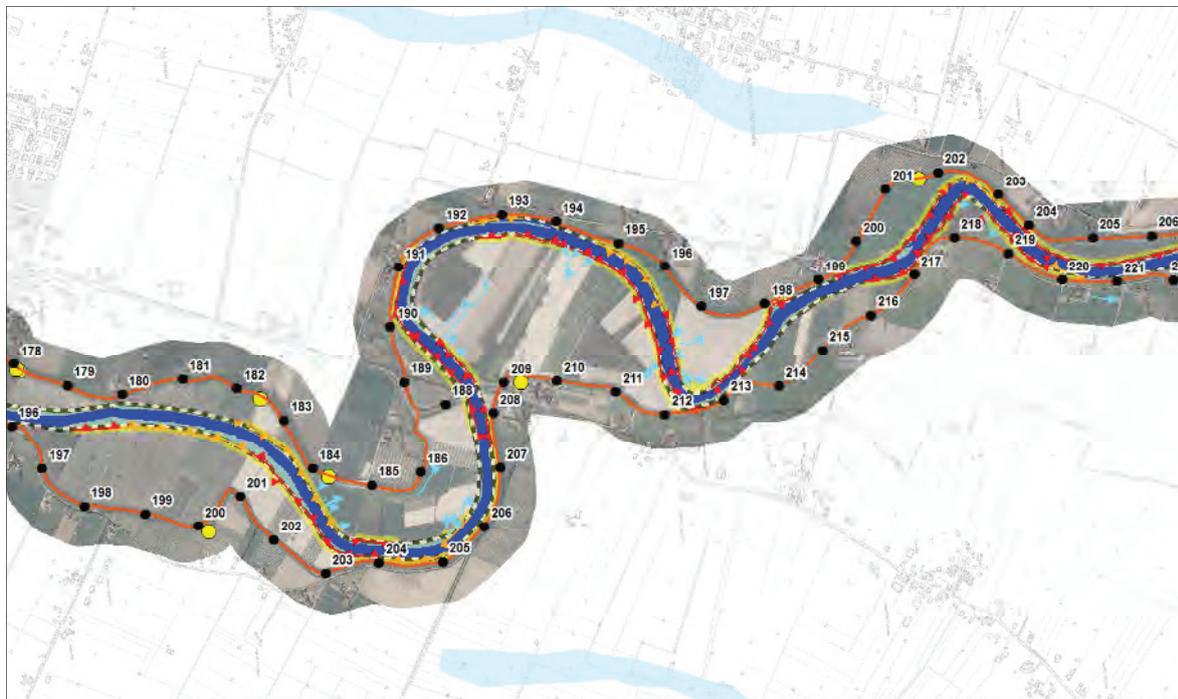
Il tratto ha andamento meandriforme (indice di sinuosità= 1,64), con 2 ampi meandri di cui il primo è caratterizzato dall'attraversamento del Ponte Pioppa; l'alveo si presenta a canale singolo incassato nella piana golenale, vincolata dal sistema arginale che rende l'alveo pensile rispetto al piano campagna circostante.

**Fig. 32 Morfologia dell'alveo e dinamica morfologica nello stato attuale (ultimi 15 anni)**

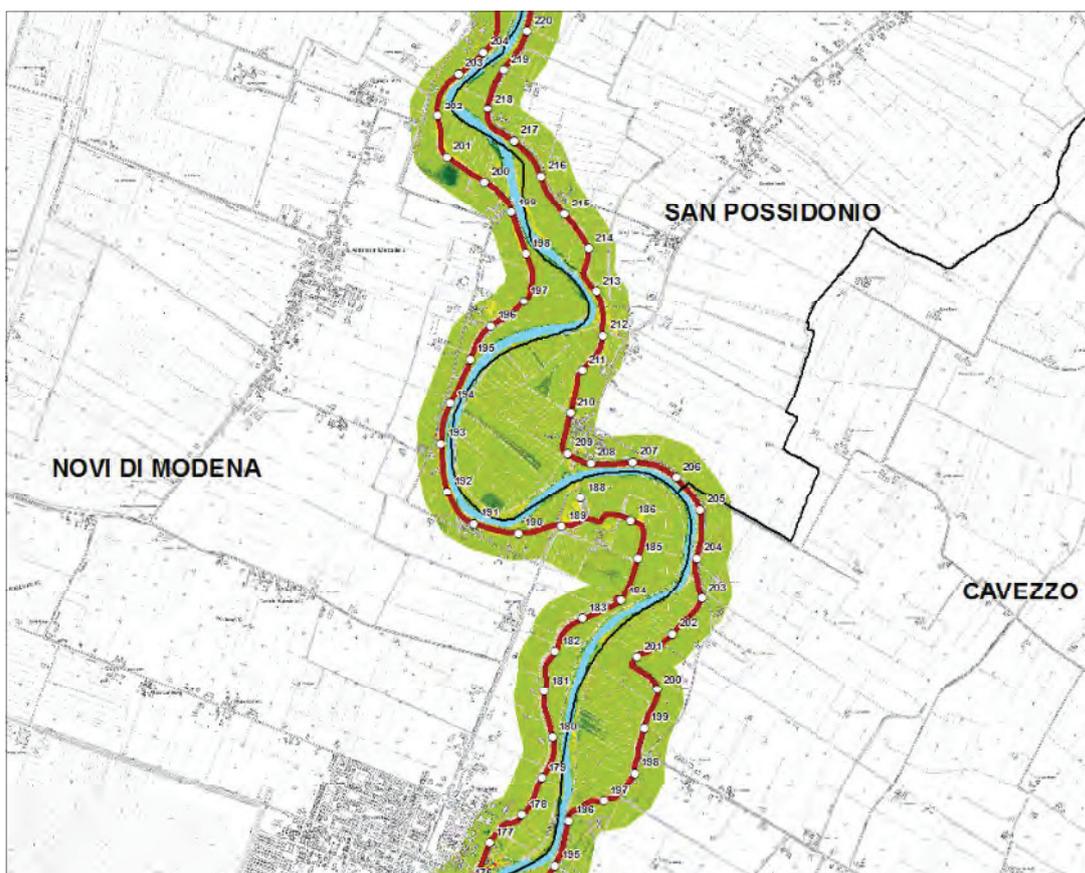
Anche dall'analisi delle differenze altimetriche tra i rilievi lidar 2008 e 2015 non si presentano situazioni di particolare accumulo di sedimenti, a parte la normale dinamica morfologica di un tratto fortemente sinuoso, con erosioni e sedimentazione localizzata lungo i tratti concavi e convessi.

Fig. 33 Differenze altimetriche tra il rilievo LIDAR 2015 e il rilievo LIDAR 2008 nel tratto omogeneo SC08

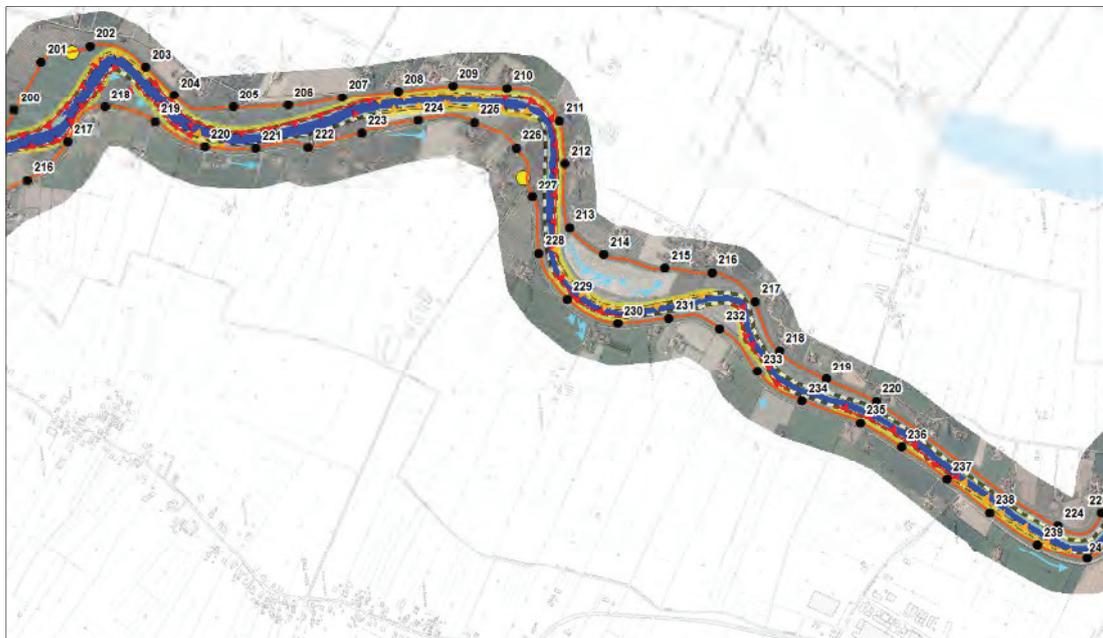
Il tratto si presenta a canale singolo debolmente sinuoso (indice di sinuosità pari a 1,14) con anse maggiormente accentuate nel primo settore e si presenta subrettilineo a monte dell'abitato di Concordia. Il tratto è stato fortemente artificializzato con un sensibile restringimento della sezione all'interno del sistema arginale che si presenta spesso in froldo.

**Fig. 34** Morfologia dell'alveo e dinamica morfologica nello stato attuale (ultimi 15 anni)

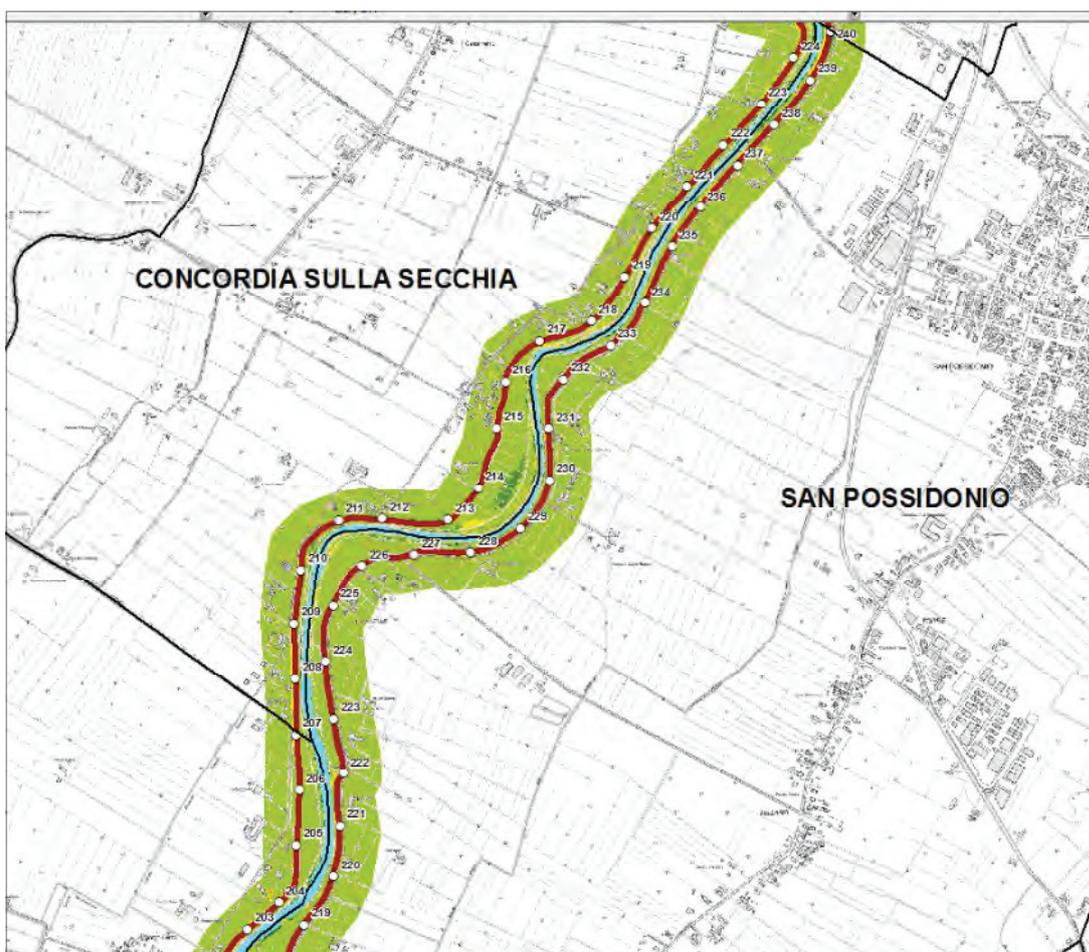
Anche dall'analisi delle differenze altimetriche tra i rilievi lidar 2008 e 2015 non si presentano situazioni di particolare accumulo di sedimenti, a parte la normale dinamica morfologica lungo le principali anse, con erosioni e sedimentazione localizzata lungo i tratti concavi e convessi.

Fig. 35 Differenze altimetriche tra il rilievo LIDAR 2015 e il rilievo LIDAR 2008 nel tratto omogeneo SC09

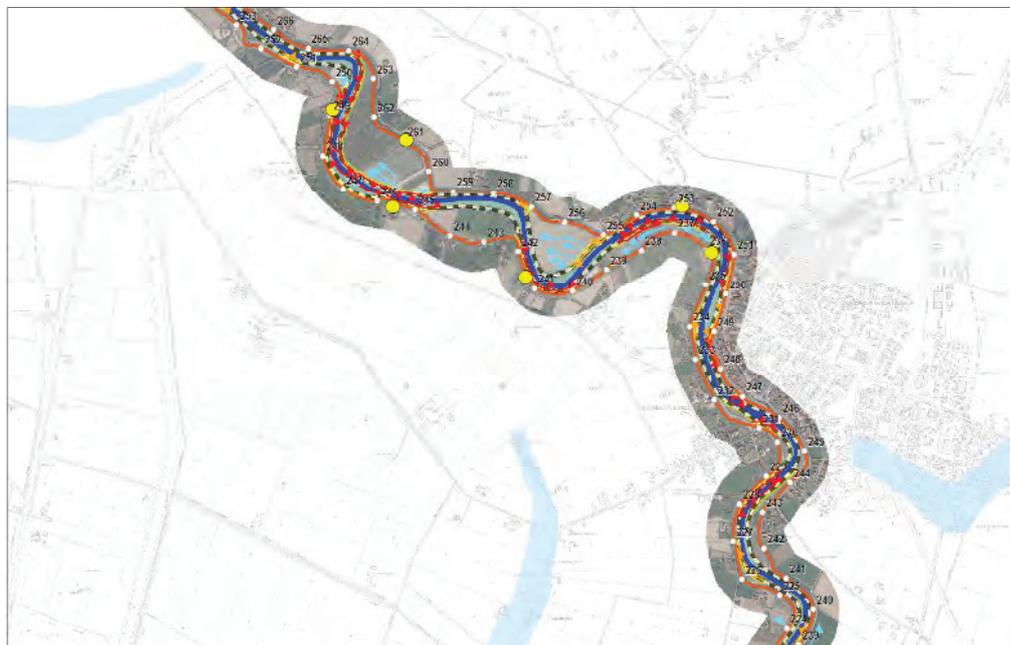
**Fig. 28** Morfologia dell'alveo e dinamica morfologica nello stato attuale (ultimi 15 anni)

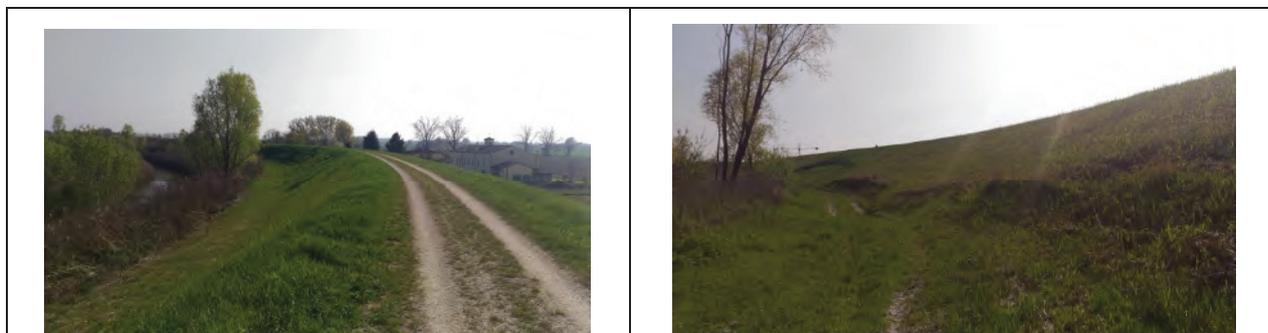
**Fig. 28** Cedimento paramento rilevato arginale lato fiume allo stante 228 in foto sx e allo stante 233, nell'immagine a destra

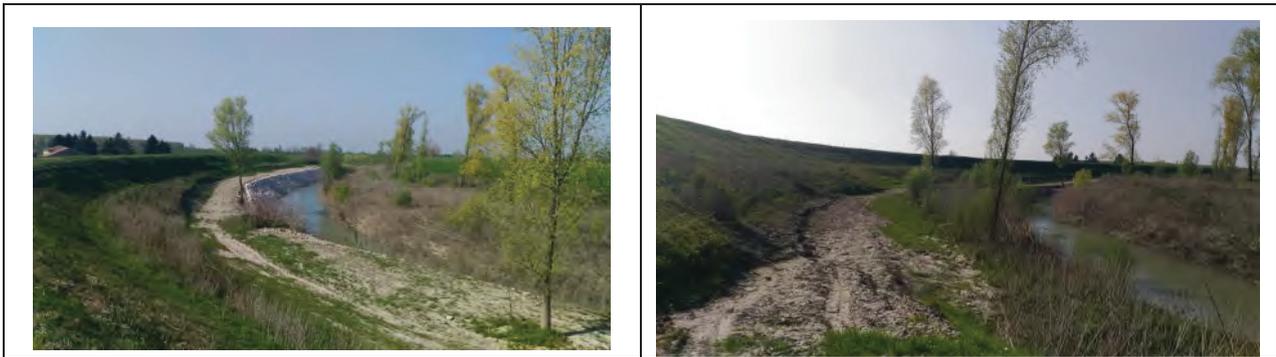
Dall'analisi e confronto dei profili longitudinali di thalweg tra i vari anni emerge un sostanziale equilibrio delle quote di fondo alveo dal 2002 in confronto al rilievo del 2015.

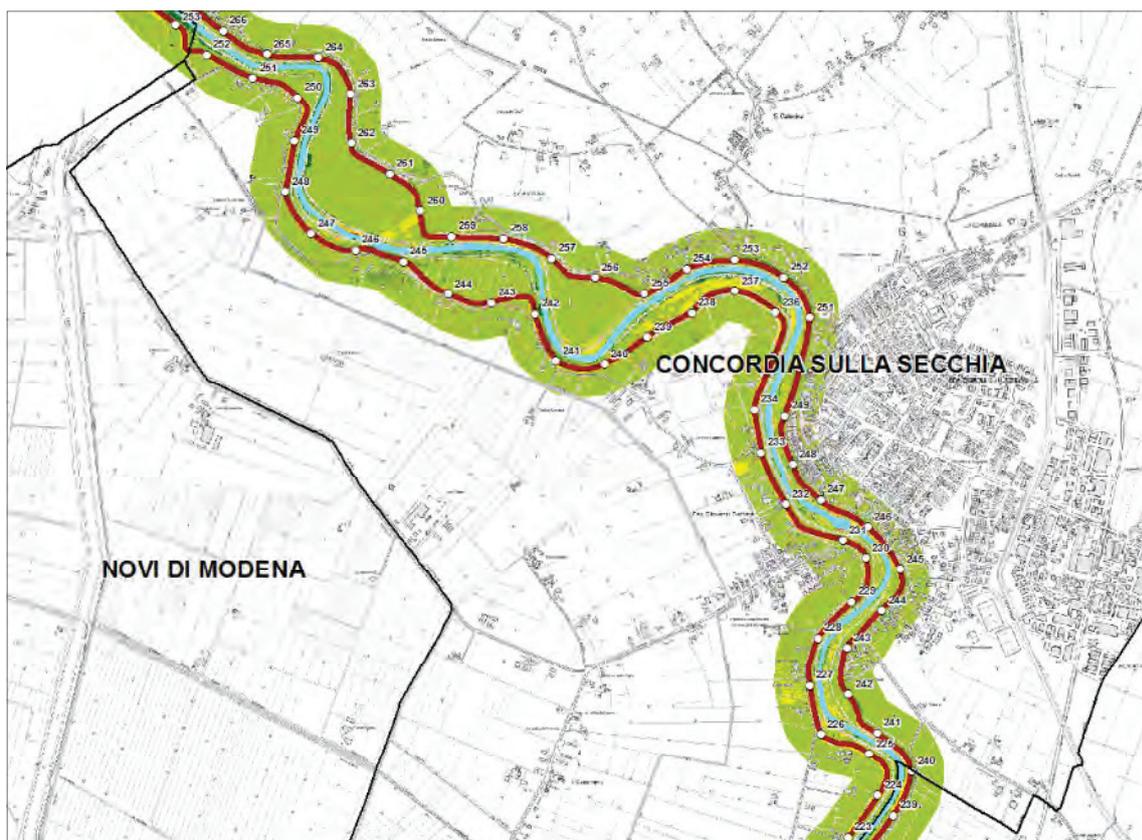
**Fig. 36** Differenze altimetriche tra il rilievo LIDAR 2015 e il rilievo LIDAR 2008 nel tratto omogeneo SC10
