**AGENZIA INTERREGIONALE PER IL FIUME PO****AREA NAVIGAZIONE IDROVIE E PORTI**

Ripristino funzionalità curva di navigazione del fiume Po n. 14 in Comune di  
Motteggiana (MN) località Tabellano e n. 16 in Comune di Suzzara (MN) - (Foce  
Oglio) II LOTTO - cod. Opera 1247  
(NI-2019-010)

**10.a****STUDIO DI INCIDENZA**

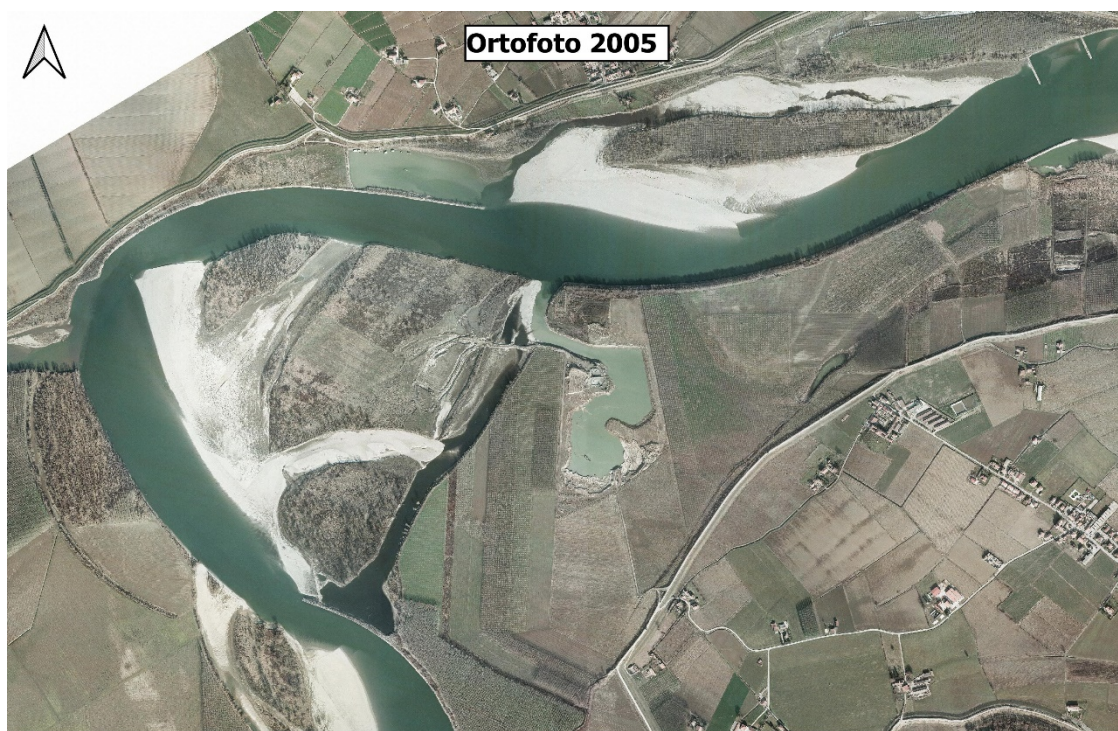
**Figura 1. Assetto morfologico di Foce Oglio nel 2005.**

Nell'ortofoto in figura 1 viene rappresentato l'assetto morfologico dell'area nel 2005. In figura 2 viene invece proposta una immagine satellitare del 2021. Sono del tutto evidenti le pesanti modificazioni intervenute da un veloce confronto tra le due immagini. Si sottolinea che tali alterazioni si sono prodotte soprattutto nell'intervallo di anni compresi tra il 2012 e oggi con un processo ancora in atto che non si è riusciti ad arrestare con gli interventi "tampone" eseguiti in questo lasso di tempo.

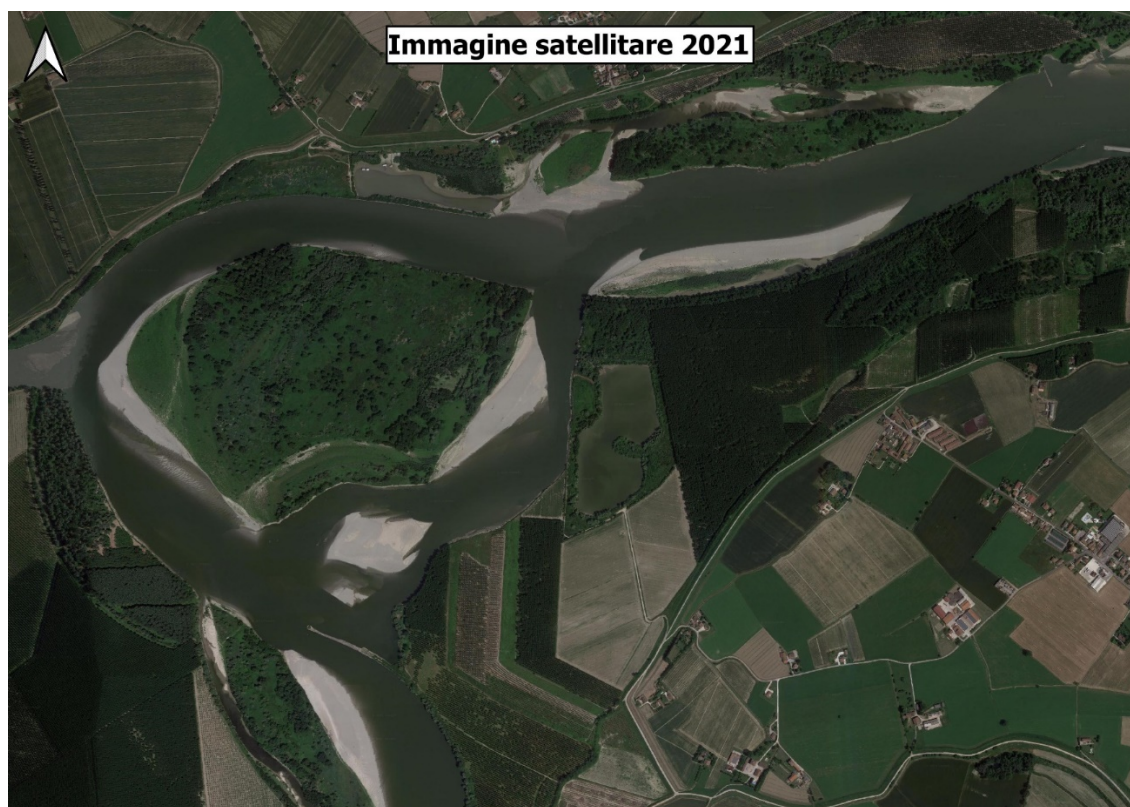
**Figura 2. Area di foce Oglio nel 2021**

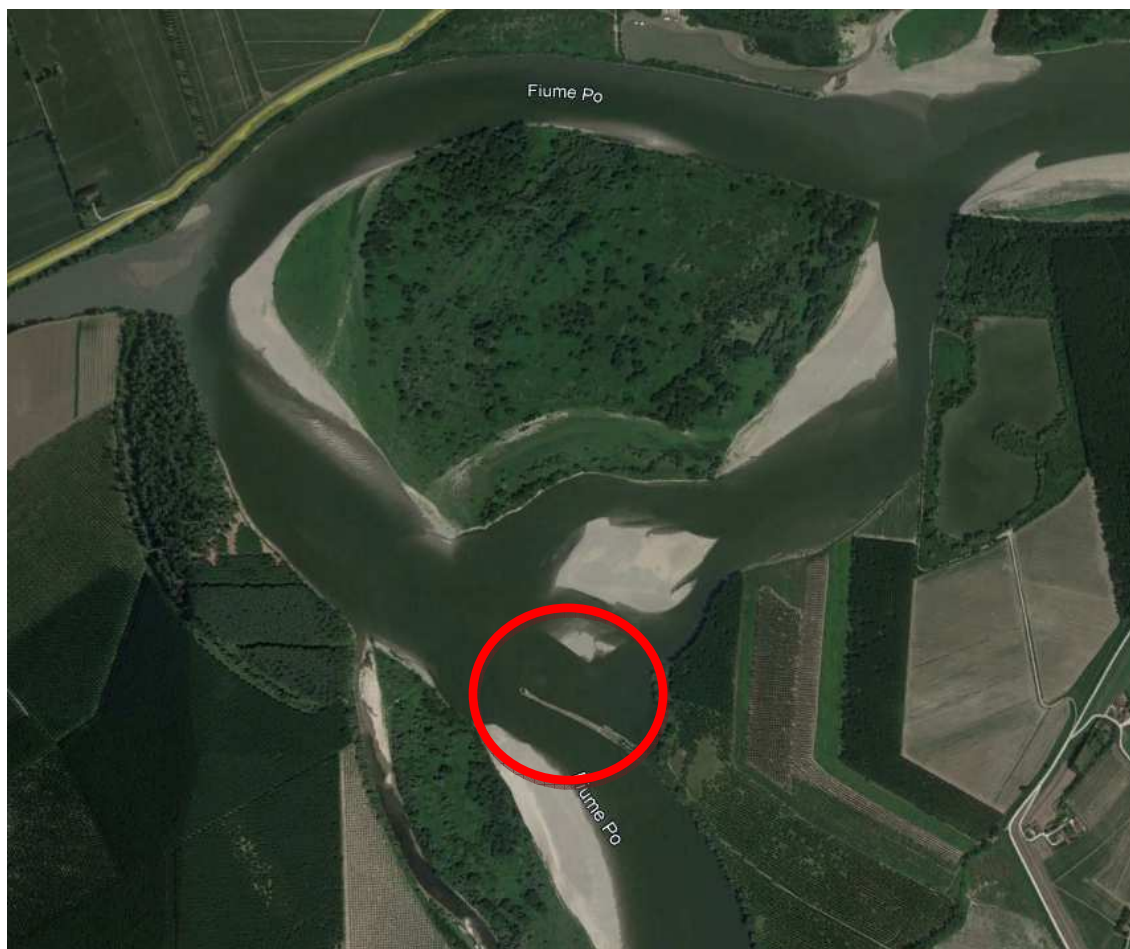
**Figura 4 – Inquadramento territoriale delle aree d'intervento.**

L'area d'intervento interessa il Comune di Motteggiana (MN), in destra idraulica del fiume Po ed è compresa nella fascia A del Piano Stralcio per l'Assetto Idrogeologico elaborato dall'Autorità di Bacino del fiume Po.

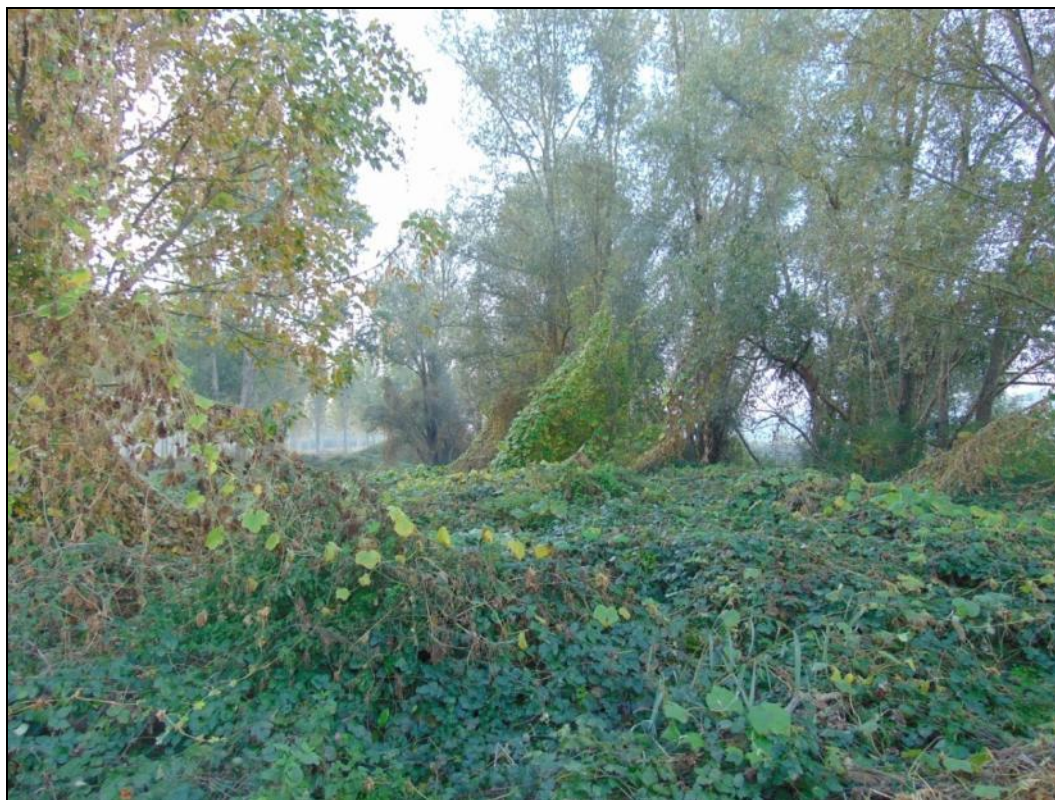
Figura 18 arretramento spondale in corso

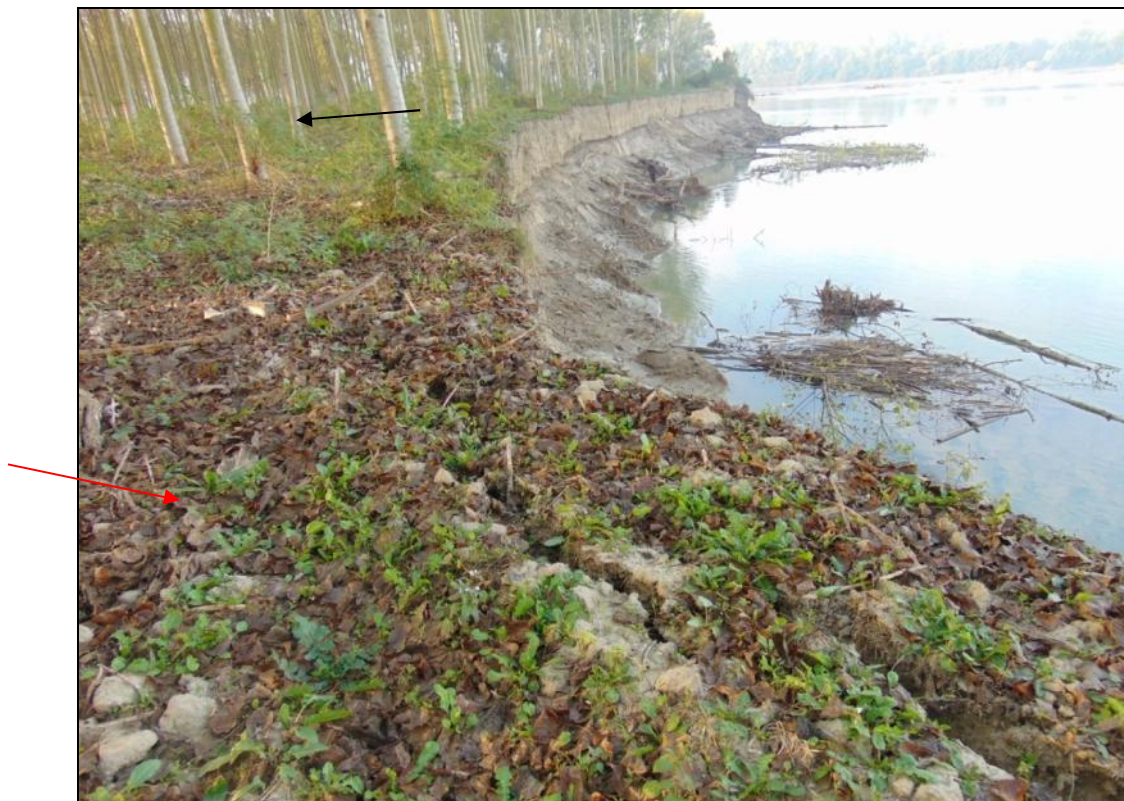
### Isolino

L'habitat originario è pressoché scomparso nella parte meridionale. Ne è stato ripermetrata una ristretta fascia sul nuovo lato meridionale dell'isola nella sua nuova conformazione morfologica. Anche in questo caso si riscontra la presenza nel piano arboreo della specie principali *Salix alba* e *Populus nigra* mentre il piano arbustivo è ampiamente dominato da specie alloctone: *Acer negundo*, *Amorpha fruticosa*, *Pueraria lobata*, *Humulus japonicus*, *Sicyos angulatus*.

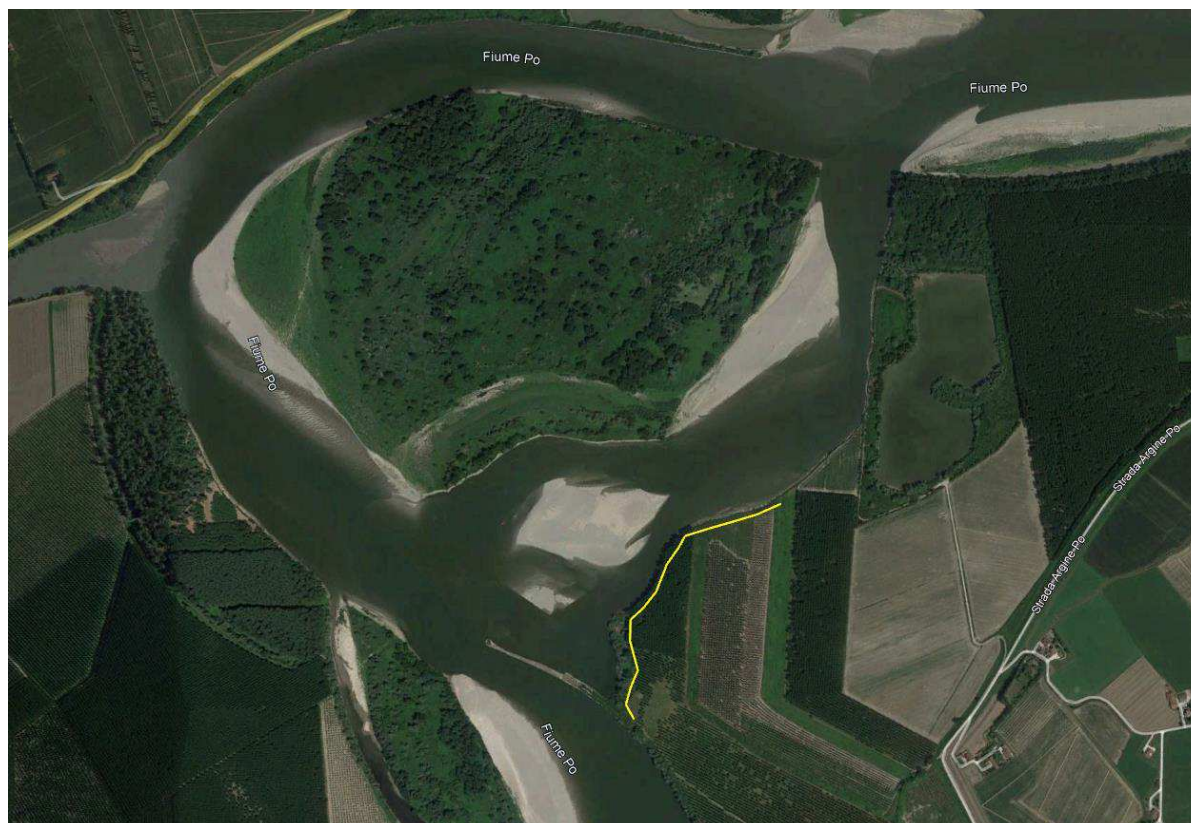
Figura 29 : ubicazione del transetto percorso nell'ambito del monitoraggio dell'avifauna

Il monitoraggio dell'avifauna è stato fatto il 16 ottobre 2021 percorrendo di circa 700 metri lungo la sponda destra idrografica, come indicato nella figura seguente

Il censimento ha visto la presenza un discreto numero di specie ornitiche con esigenze e abitudini ampiamente diverse tra loro. Si osserva la presenza di piccoli passeriformi come lo scricciolo, il pettirosso, il codibugnolo e il luì piccolo lungo la fascia a vegetazione abbastanza fitta a nella parte iniziale del transetto; mentre nella zona più agricola, dove dominano i pioppeti, si osserva la presenza di alcune specie comuni, tipiche di ambienti agricoli o ecotonali come la cornacchia grigia, la gazza, il colombaccio, lo storno e fringuello.

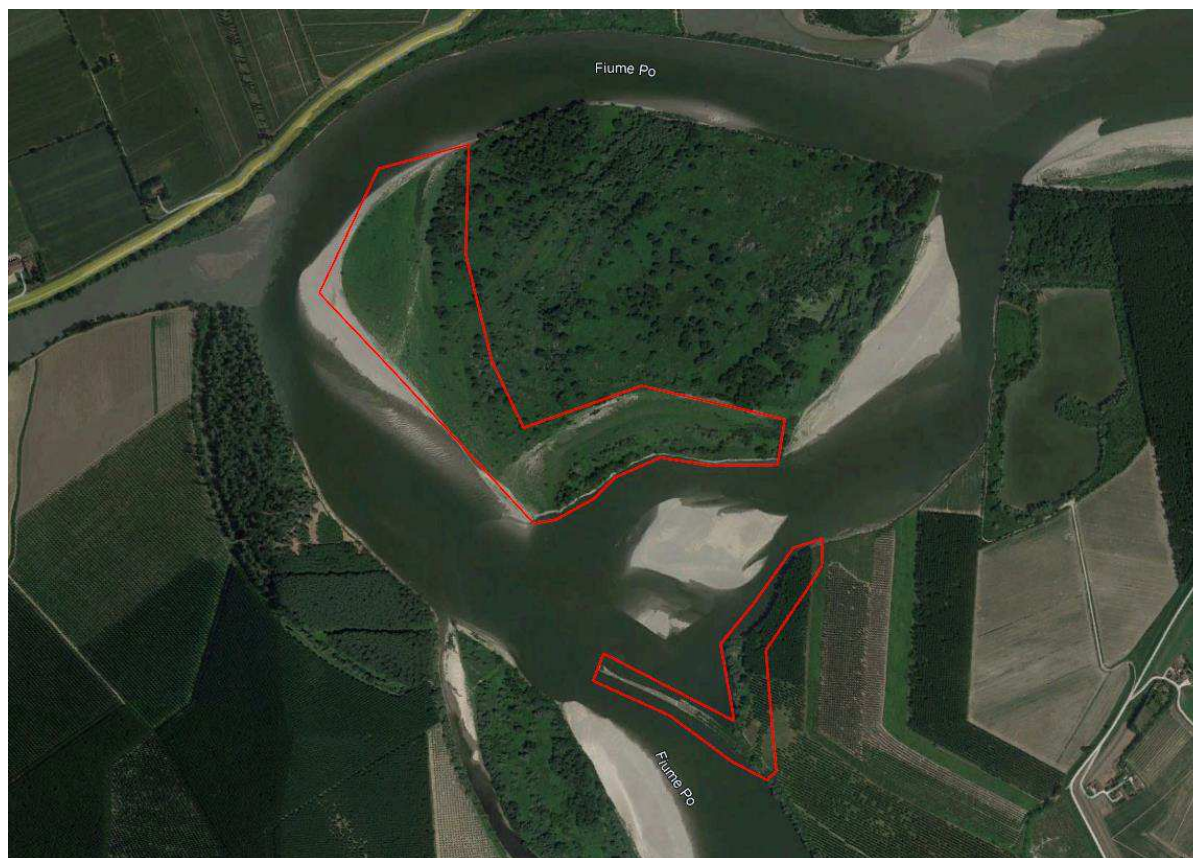
Il monitoraggio dell'erpetofauna è stato condotto lungo la sponda destra del ramo del Po e sull'isolotto come riportato nell'immagine seguente.

Figura 30: Aree indagate per il monitoraggio dell'erpetofauna. Le zone monitorate sono state percorse limitatamente alla possibilità di penetrare la fitta vegetazione presente sull'isola.

Come precedentemente ricordato, per i tempi dettati di esecuzione dell'incarico il monitoraggio è stato realizzato nel mese di ottobre, periodo non idoneo per questi gruppi faunistici che, con il progressivo abbassamento delle temperature, riduce al minimo la propria attività minimizzando quindi le possibilità di osservazione.

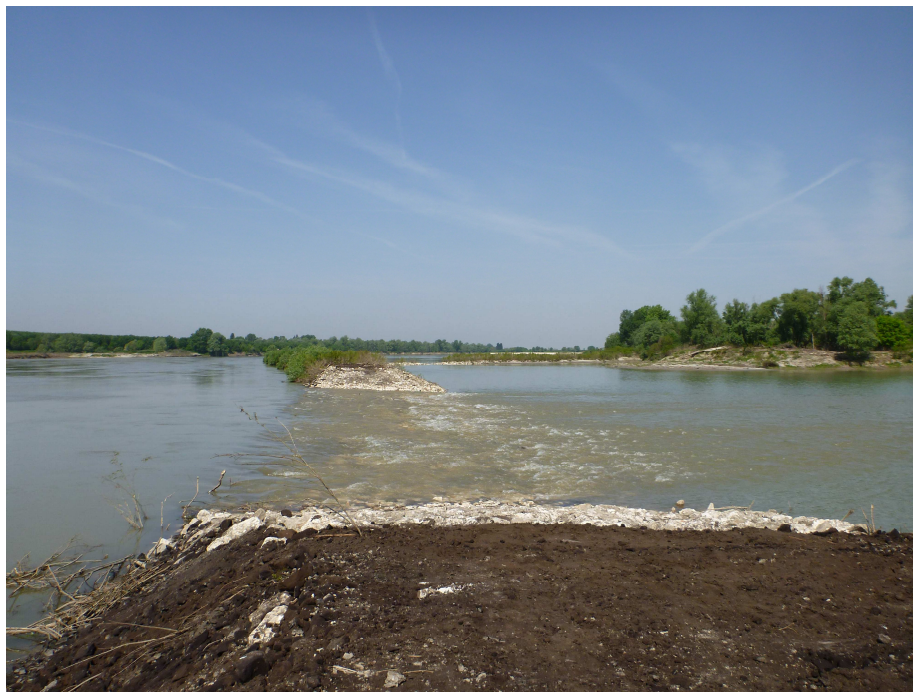
**Foto 1: Immagine del pennello della curva 14 al termine dell'intervento di abbassamento**

Tale intervento, realizzato in coerenza con quanto previsto nel Piano di Gestione dei Sedimenti, era finalizzato ad agevolare l'espansione delle piene ordinarie in aree esterne all'alveo navigabile e a ridurre il deposito di materiale litoide a tergo dei pennelli attraverso l'incremento della capacità di trasporto solido delle acque.

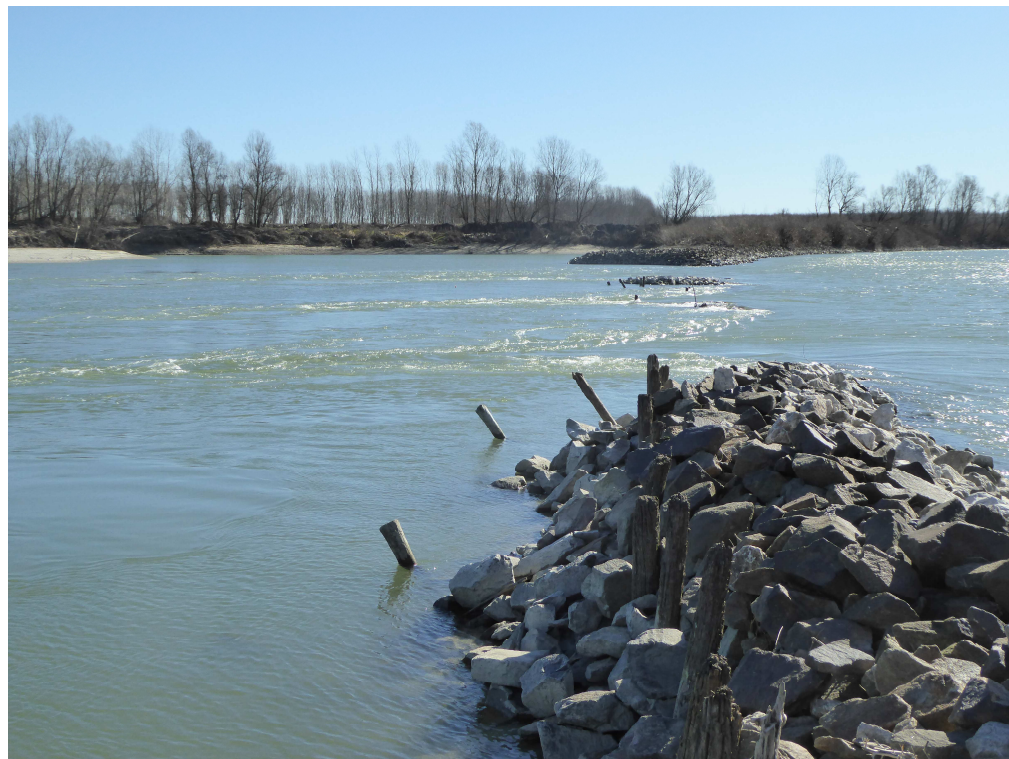
Foto 2: Immagine dei dissesti che interessano il pennello

Tuttavia, la particolare posizione del pennello rispetto agli andamenti delle linee di corrente del corso d'acqua che si generano durante gli eventi di piena, espongono l'opera a sollecitazioni molto intense; tali fenomeni hanno progressivamente indebolito la struttura del pennello provocando erosioni e crolli.

Inoltre i sormonti, resi più frequenti dall'abbassamento della quota di sommità, hanno progressivamente scalzato la parte retrostante della struttura provocandone il lento collasso; i fenomeni di dissesto si sono poi estesi progressivamente dalla zona interessata dall'abbassamento a tutta la struttura (foto 2)

Attualmente, i dissesti hanno compromesso la funzionalità del pennello di opera di regolazione dell'alveo di magra atta a garantire un livello idrometrico all'interno del ramo principale del fiume Po idoneo alla navigazione anche in periodi caratterizzati da scarse precipitazioni.

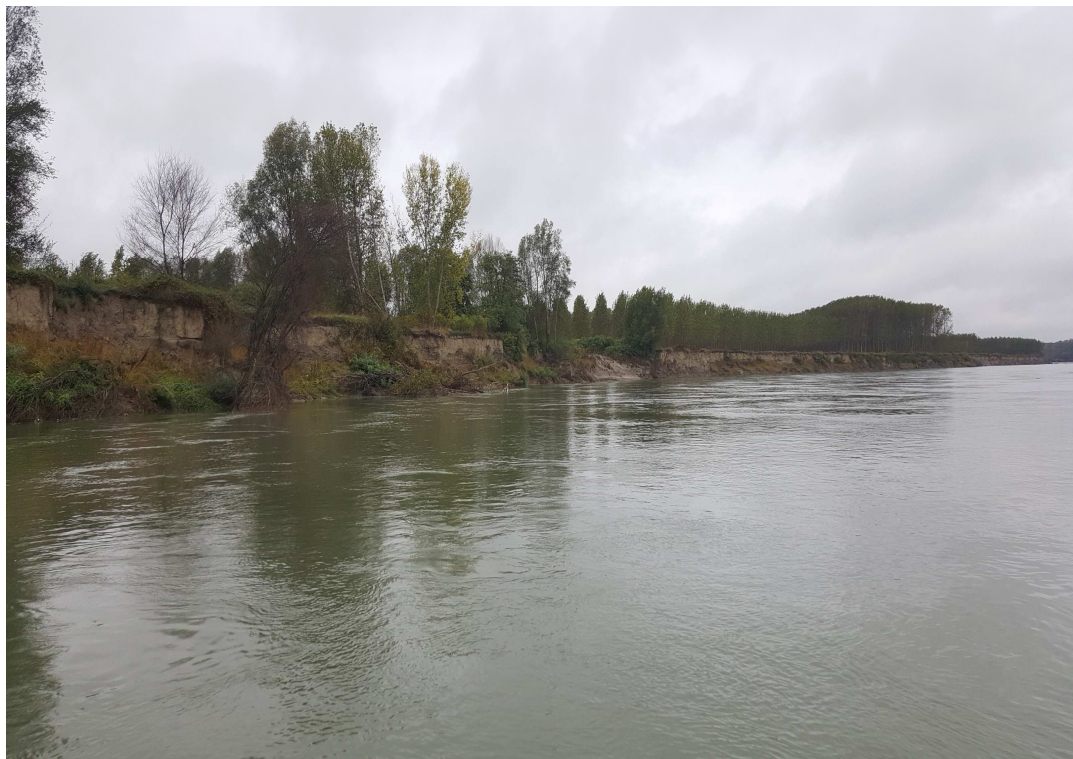
Foto 3: immagine del canale secondario e dei fenomeni erosivi in atto a carico delle sue sponde

Le acque fluviali non più adeguatamente contenute all'interno del ramo principale, transitano con portate superiori nel canale secondario presente alle spalle del pennello e determinano fenomeni erosivi a carico delle sue sponde che, con il procedere di questi fenomeni, hanno assunto un andamento verticale o subverticale (foto 3).

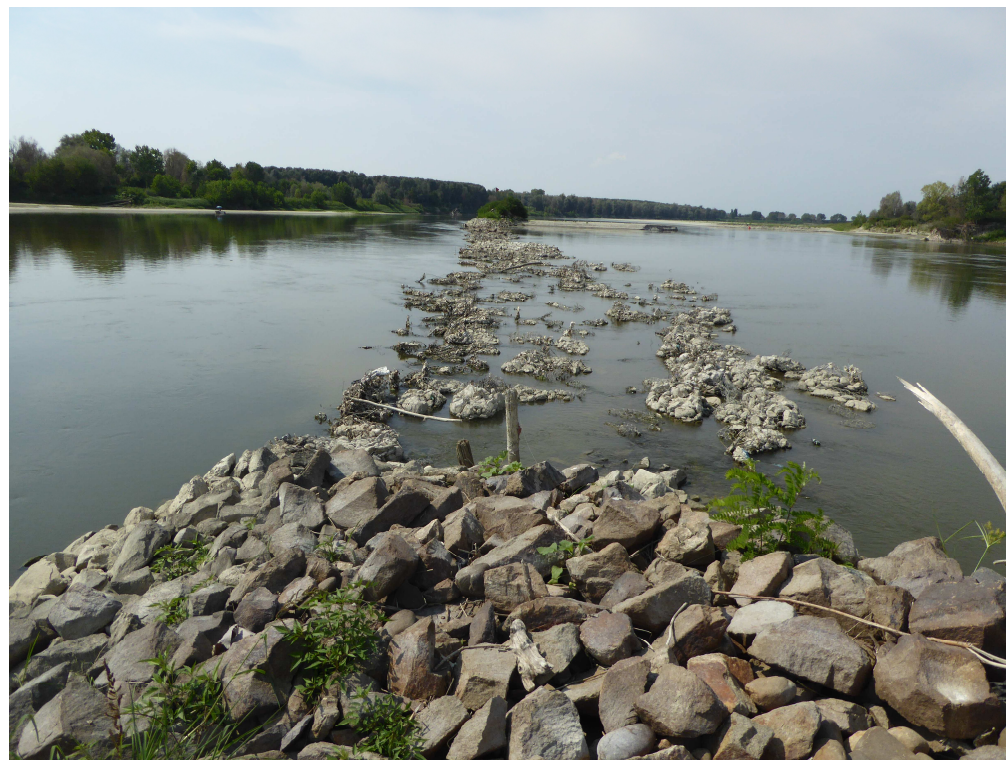
Foto 4 : Immagine del pennello al termine dell'intervento di somma urgenza

Per contrastare il progredire dei fenomeni di dissesto dell'opera idraulica e l'erosione delle sponde del canale lanchivo, nel mese di agosto 2017 si è proceduto a realizzare un intervento di somma urgenza finalizzato al parziale ripristino della parte inferiore del pennello. Questo intervento realizzato con la posa di burghe in profondità, ha permesso di reindirizzare una quota significativa della corrente nell'alveo principale (foto ).

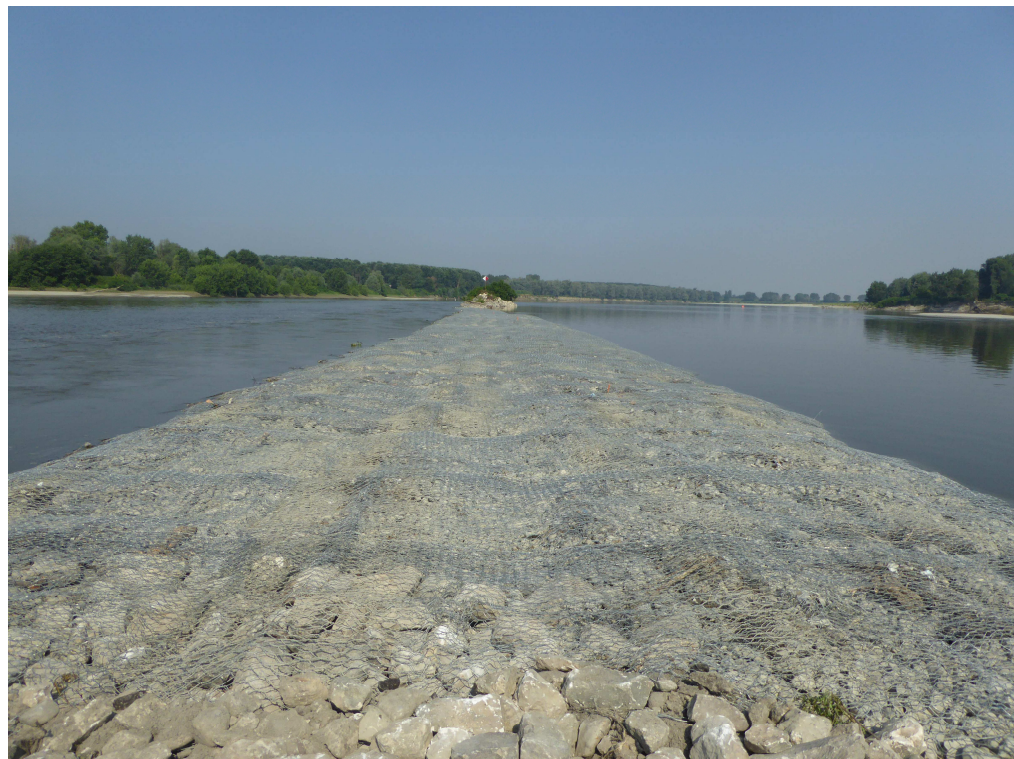
Foto 5: Immagine del pennello al termine dell'intervento MN-E-37\_NI

Successivamente all'intervento di somma urgenza è stato effettuato un primo intervento di parziale ricostruzione (intervento con classifica MN-E-37-NI) terminato nel mese di giugno 2019, sul quale era stata eseguita valutazione incidenza.

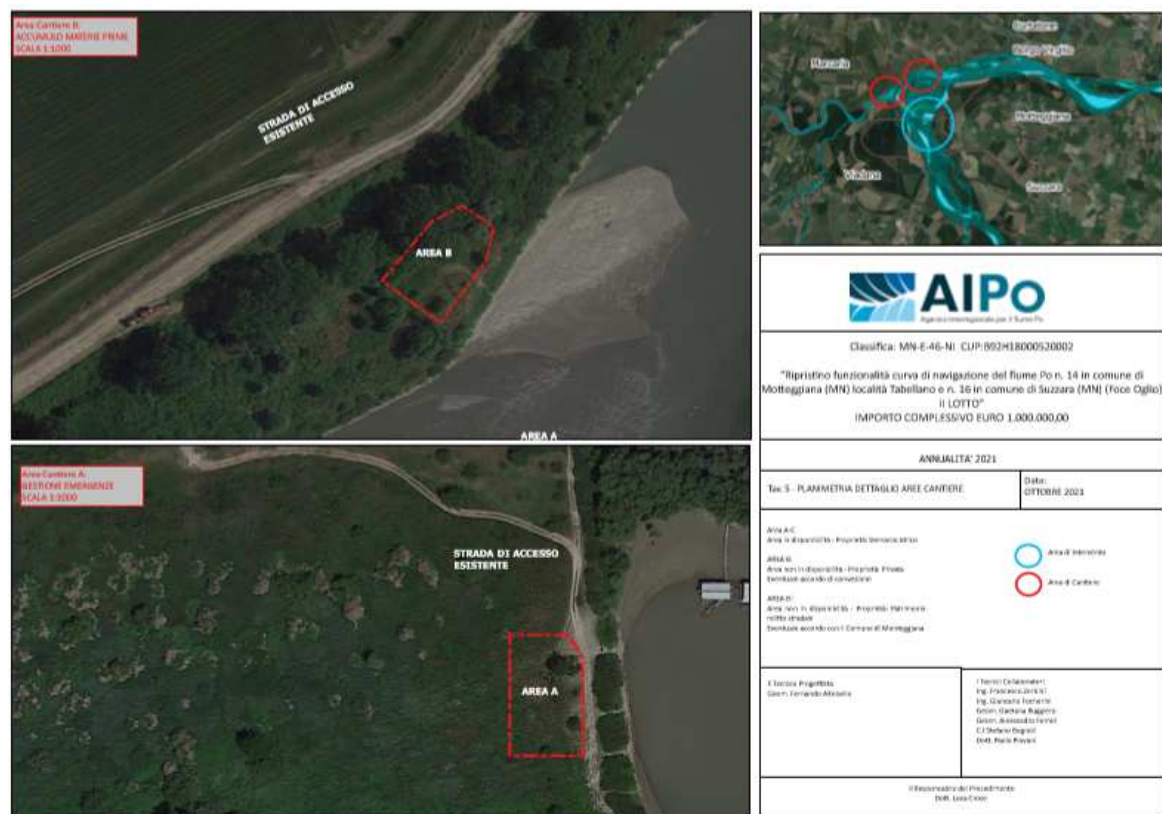
Figura 34: Immagine individuazione aree di cantiere

Negli elaborati della perizia sono state individuate due aree di cantiere poste in prossimità dell'area dei lavori, con strade di accesso esistenti (figura 20);

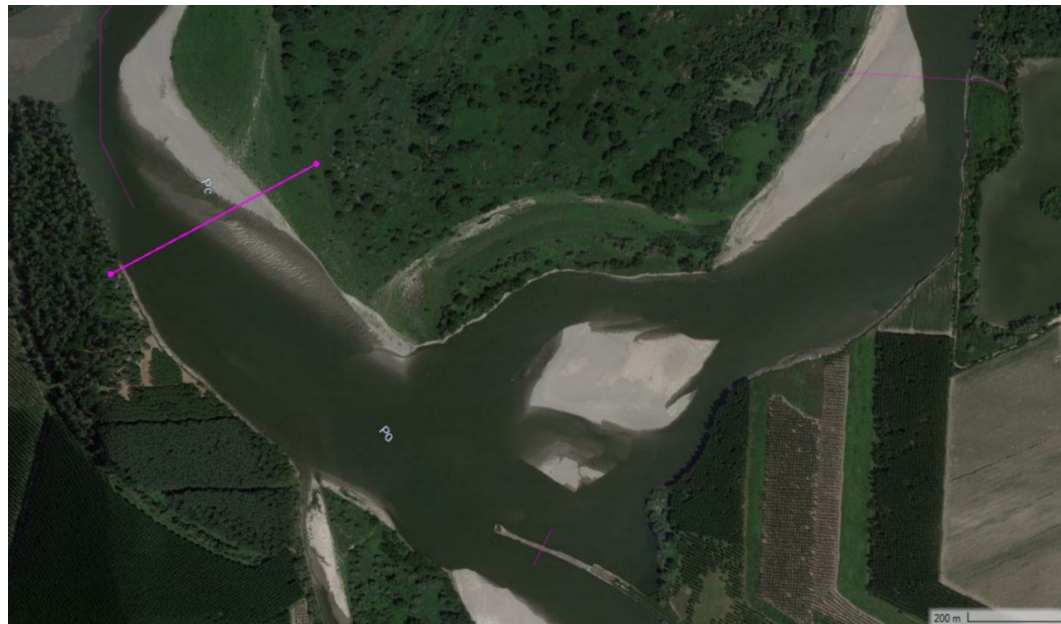
Figura 36. Sezione trasversale di controllo nel ramo principale.

Si illustrano in figura 23 e figura 24 i grafici delle velocità raggiunte stimate dalla modellazione idraulica effettuata lungo le sezioni praticate nel ramo principale di Po (figura 21) e nella lanca a tergo del pennello (figura 20) per una portata simulata di circa 2000 m<sup>3</sup>/s nelle configurazioni attuali e in quelle di progetto con sommità del pennello a 15.50 m. s.l.m. e 16.50 m. s.l.m.

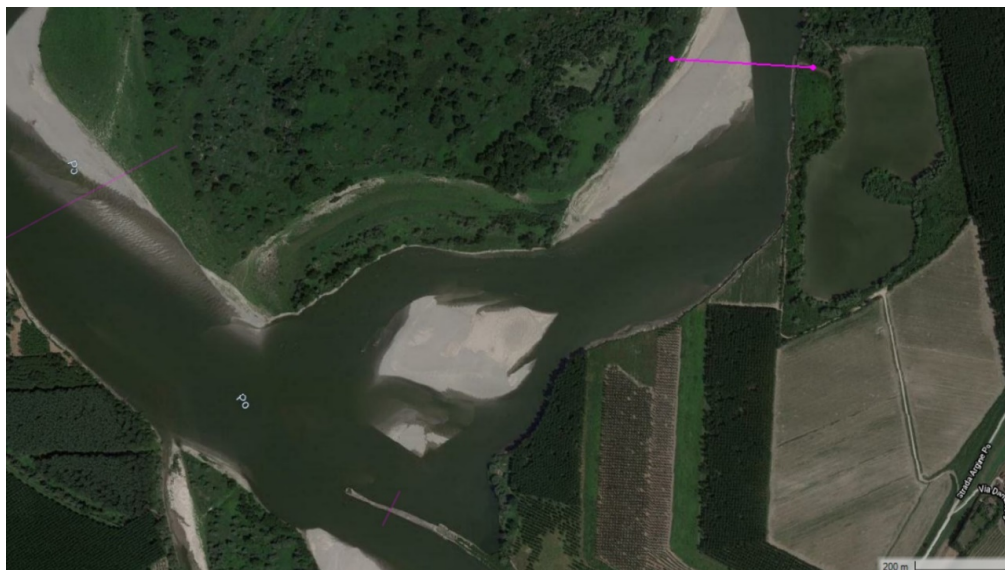
**Figura 37. Sezione trasversale di controllo nel ramo secondario.**
