AGENZIA INTERREGIONALE PER IL FIUME PO
UFFICIO OPERATIVO DI MANTOVA
Fiume PO
Comuni di Serravalle a Po e Ostiglia (MN)

**ADEGUAMENTO IN QUOTA DELLA SAGOMA DELL'ARGINATURA MAESTRA
DEL FIUME PO NEI COMUNI DI SERRAVALLE A PO ED OSTIGLIA (MN)**

PROGETTO ESECUTIVO
IMPORTO COMPLESSIVO PROGETTO: Euro 4.750.000,00
progettazione esecutiva (ai sensi dell'art. 33 del D.P.R. 05/10/2010, n. 207 e s.mm.ii.)

elaborato D.01	titolo elaborato RELAZIONE GENERALE DI PROGETTO ESECUTIVO	data Febbraio 2022
		scala elaborato

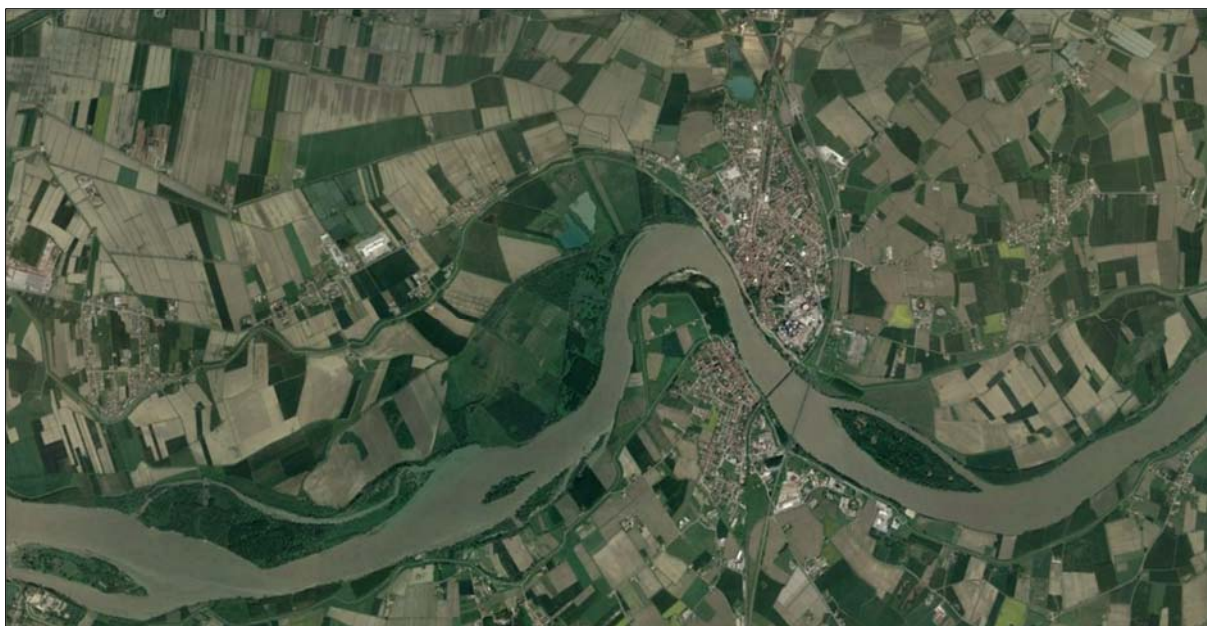
Figura 4-2: la curva in corrispondenza dell'abitato di Ostiglia

Il tratto si trova a valle della confluenza del fiume Mincio col fiume Po ed è caratterizzato, nel suo tratto centrale dalla curva di Ostiglia dove, in corrispondenza dell'abitato, il fiume compie una curva di quasi 180 gradi, con un alveo che si stringe a poche centinaia di metri determinando una condizione morfologica particolarmente delicata, con il fiume che sollecita particolarmente la sponda sinistra in corrispondenza del centro abitato.

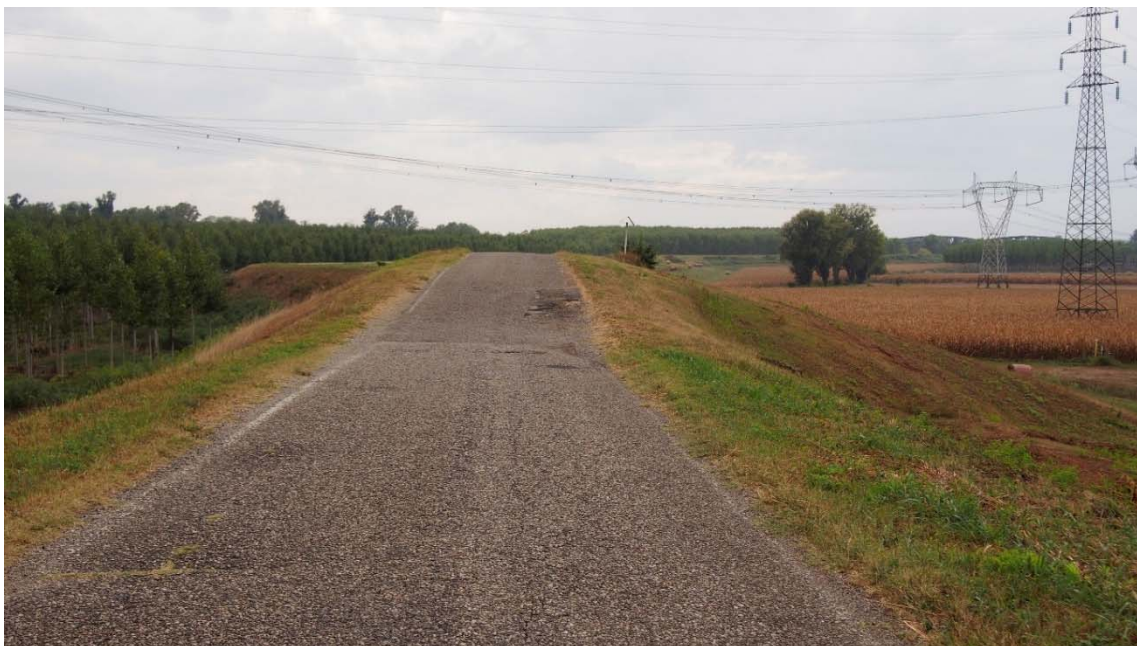
Figura 4-5 Vista del dosso di attraversamento dell'oleodotto e linee elettriche di alta tensione

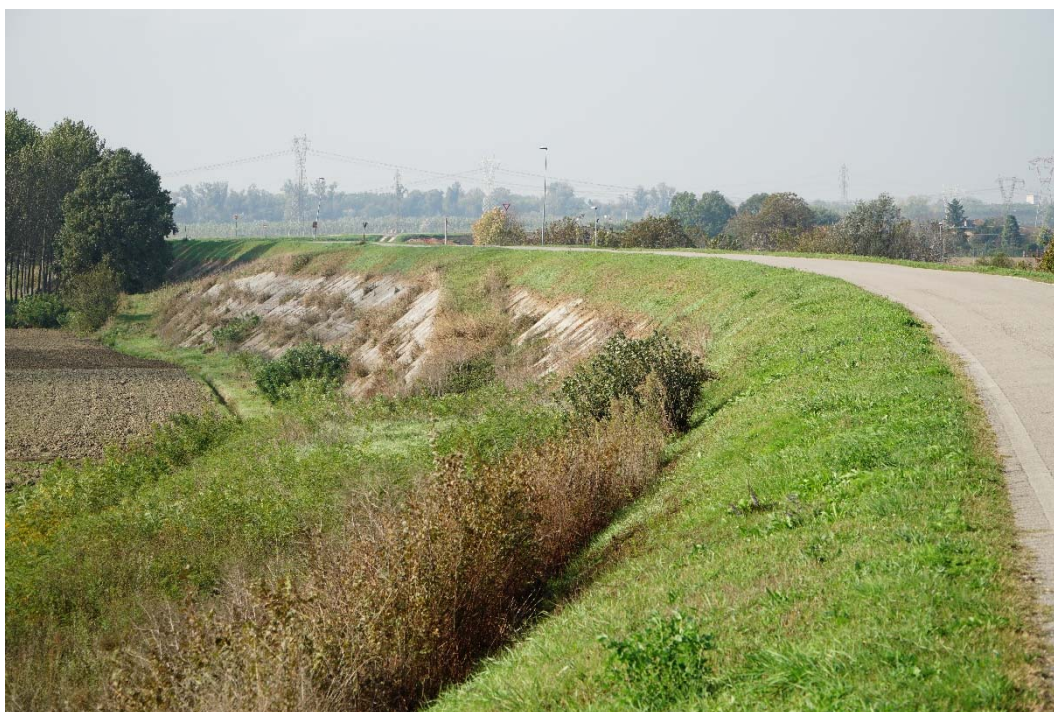
Figura 4-12: esempio di rivestimento in lastre in cls sul paramento lato fiume lungo il tratto oggetto di intervento

In corrispondenza dei tratti ove sono presenti abitazioni e risulta necessario prevedere la realizzazione di muri di contenimento in gabbioni si prevede di aggiungere, sul paramento lato fiume, un telo impermeabilizzante in HDPE nel caso in cui non sia già presente la lastra di calcestruzzo.

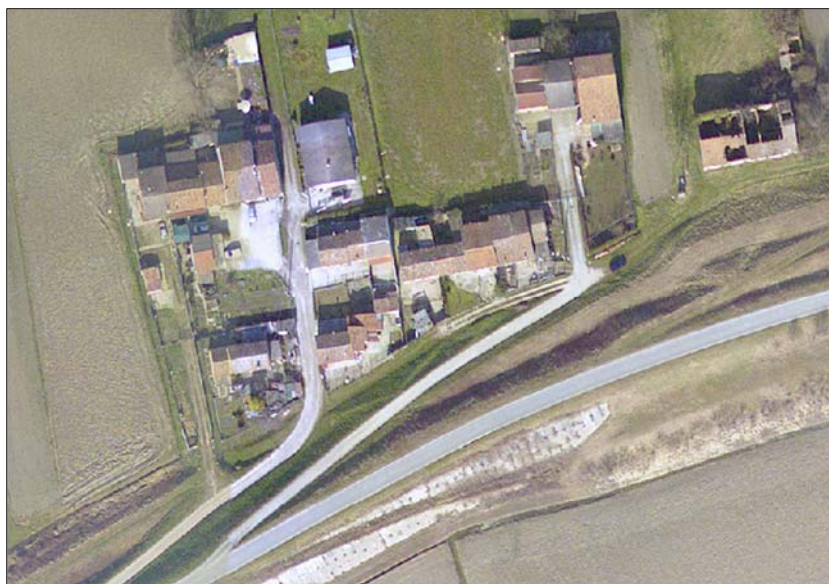
Figura 4-15 - Tratto arginale a ridosso delle abitazioni, fra la sezione 5 e 6.

In prossimità del gruppo di abitazioni situate immediatamente a monte del confine regionale, un ulteriore ampliamento del rilevato arginale verso la campagna è di fatto impedito a causa della presenza dei fabbricati, che allo stato attuale si trovano immediatamente al piede dell'argine.

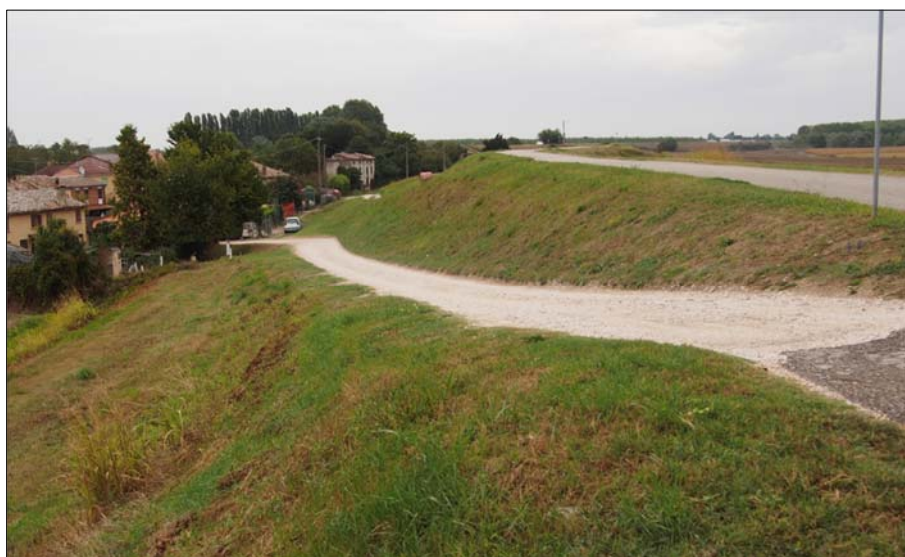
Figura 4-16 - Vista da monte dell'assetto arginale nel tratto interessato.

Per contenere la nuova sagoma arginale, si è previsto in questo tratto di realizzare al piede del rilevato arginale un muro di sostegno in gabbioni, in modo tale da garantire una fascia di rispetto

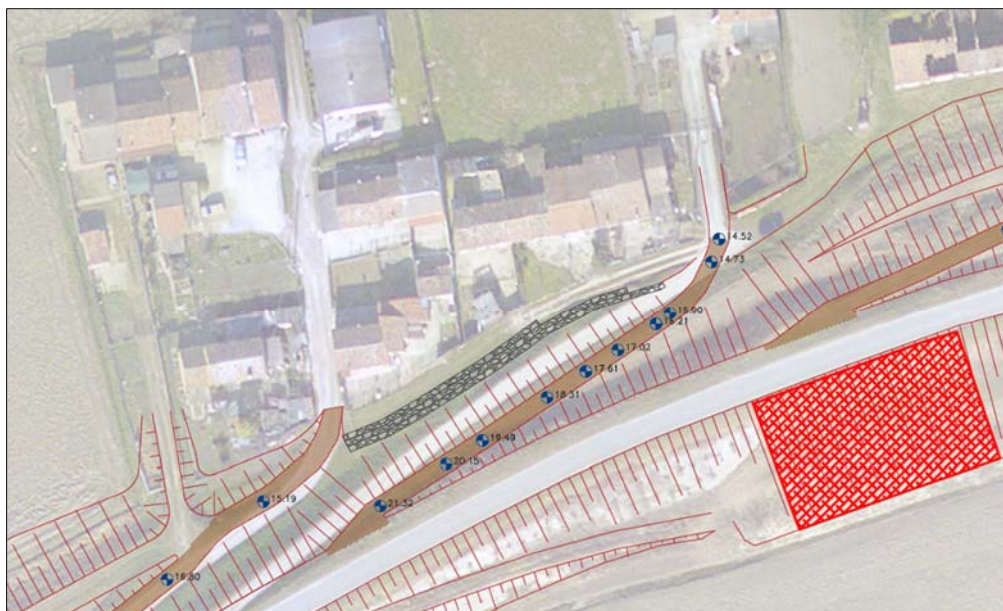
Figura 4-17 - Sviluppo planimetrico del muro in gabbioni.

- Il primo tratto, di lunghezza pari a 38 m, vedrà la posa di 3 ordini di gabbioni. Saranno posate 3 file alla base, 2 file al di sopra e 1 fila in sommità, in modo tale da formare una struttura a gradoni rivolti verso l'esterno. La struttura nel complesso raggiungerà un'altezza di 3 m.
- Il secondo tratto, avente una lunghezza di 16,00 m, prevede una gabbionata costituita da due file alla base e una sola fila in sommità, raggiungendo un'altezza di 2 m.
- Il terzo e ultimo tratto lungo circa 6 m prevede la stesa di una sola fila di gabbioni al piede dell'argine fino al raccordo della rampa con il piano campagna.

In particolare, i gabbioni avranno funzione di contenimento del terreno e saranno posati con un'inclinazione verso monte di 6° rispetto all'orizzontale e posati ad una profondità di 30 cm dal piano campagna.

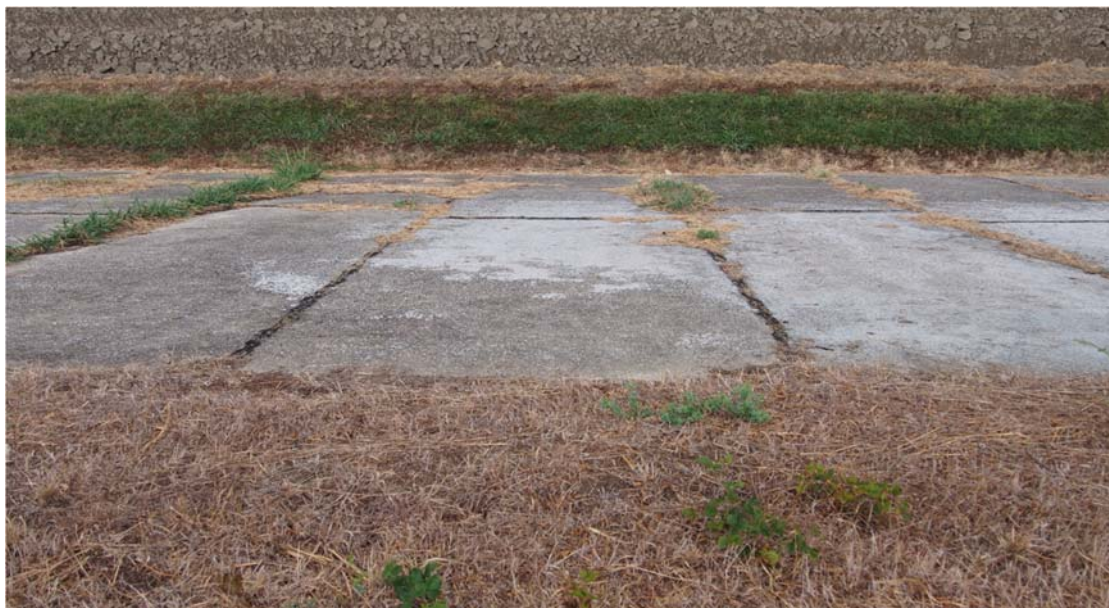
Figura 4-19 - Pannelli in cls congiunti con materiale bituminoso.

Tale problematica era stata in parte risolta in passato con la posa, sul paramento lato fiume dell'argine, di pannelli in calcestruzzo volti a limitare i processi di filtrazione nelle aree soggette a questo rischio (come visualizzato nella Figura 4-20):

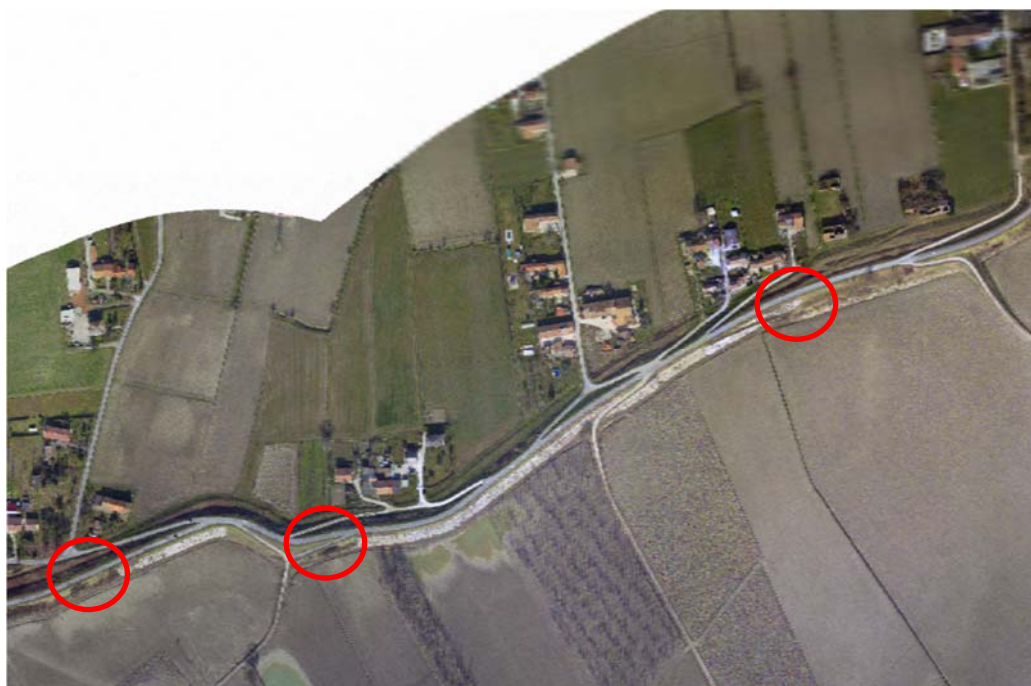
Figura 4-20 - Vista da ortofoto del tratto di valle del profilo oggetto di intervento. Si può notare come, a partire dall'incrocio delle Strade Argine e Cascine, il paramento lato fiume del corpo arginale risulta quasi ininterrottamente rivestito dai pannelli in cls. Le cerchiature in rosso individuano i punti critici oggetto di intervento.

Contestualmente alle operazioni di adeguamento della sommità e della sagoma del rilevato, si è previsto di eseguire in alcuni punti critici (ovvero in corrispondenza dei tratti non coperti dai paramenti di cls e in cui si verifica la fuoriuscita della linea teorica di imbibizione) la stesa di un sistema impermeabilizzante, costituito da 3 diverse tipologie di tessuti. Il pacchetto è composto da una geomembrana in HDPE, la quale garantisce un'assoluta impermeabilizzazione del paramento rivolto a fiume. La geomembrana sarà rivestita e protetta da due fogli di geotessile non tessuto.

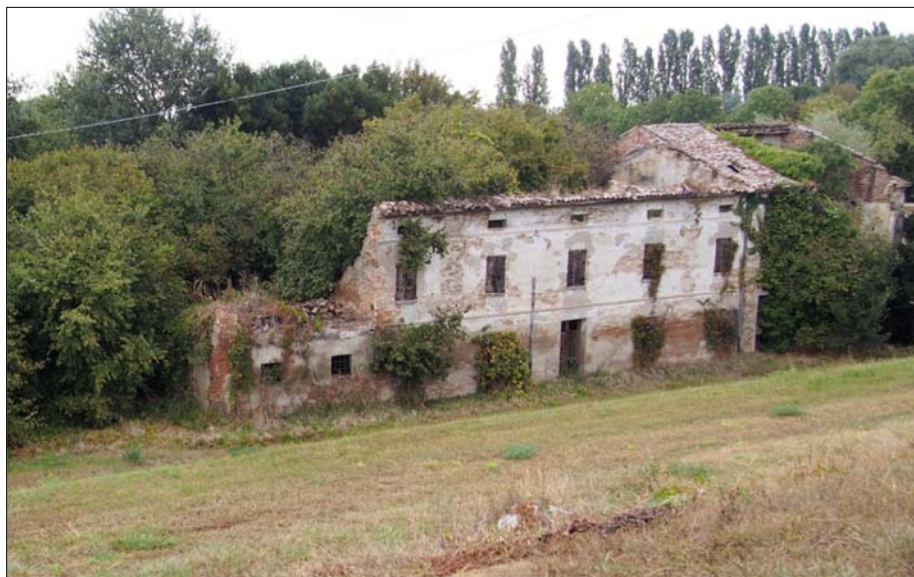
Figura 4-22 – Immobile 1 oggetto di demolizione, individuato dalle particelle 80-81-82-83 del Foglio 48 del Comune di Ostiglia.

Le due corti rurali, in stato di abbandono, sono situate immediatamente a valle dello Stante 326 e presentano evidenti danni e crolli.

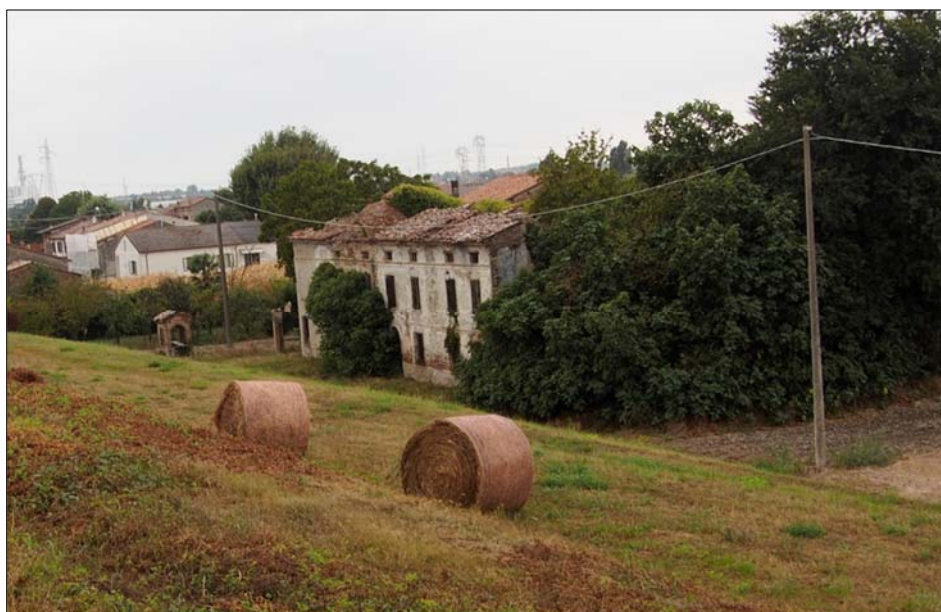
Figura 4-23 - Immobile 2 oggetto di demolizione, individuato dai mappali 179-74-75-76-77 del Foglio 48 del Comune di Ostiglia.

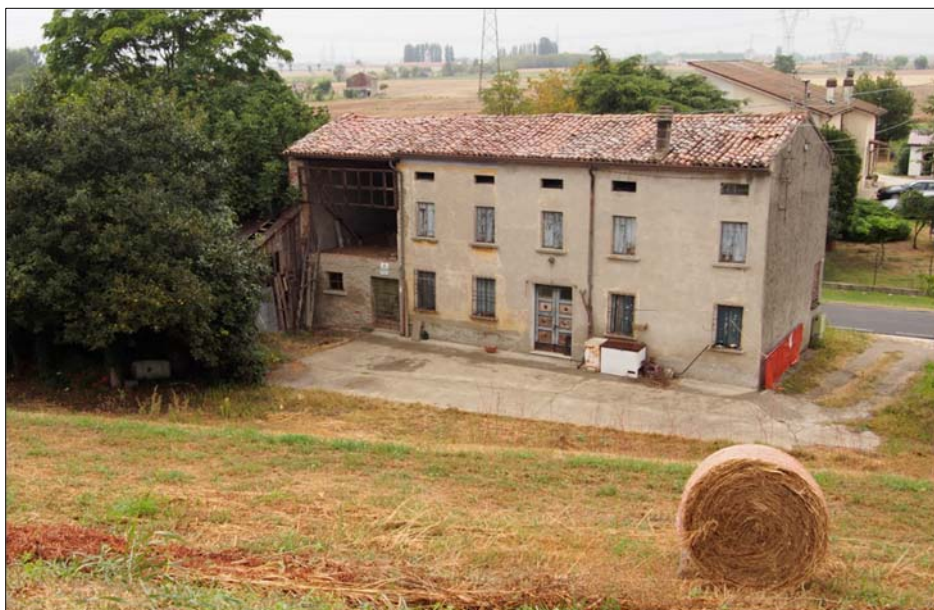
Figura 4-24 - Immobile 3 oggetto di demolizione, individuato dal mappale 2 del Foglio 52 relativo al Comune di Ostiglia

Il terzo immobile è situato tra la Strada Vignale e il piede dell'argine maestro.

Anche questo edificio risulta abbandonato e presenta parti crollate.

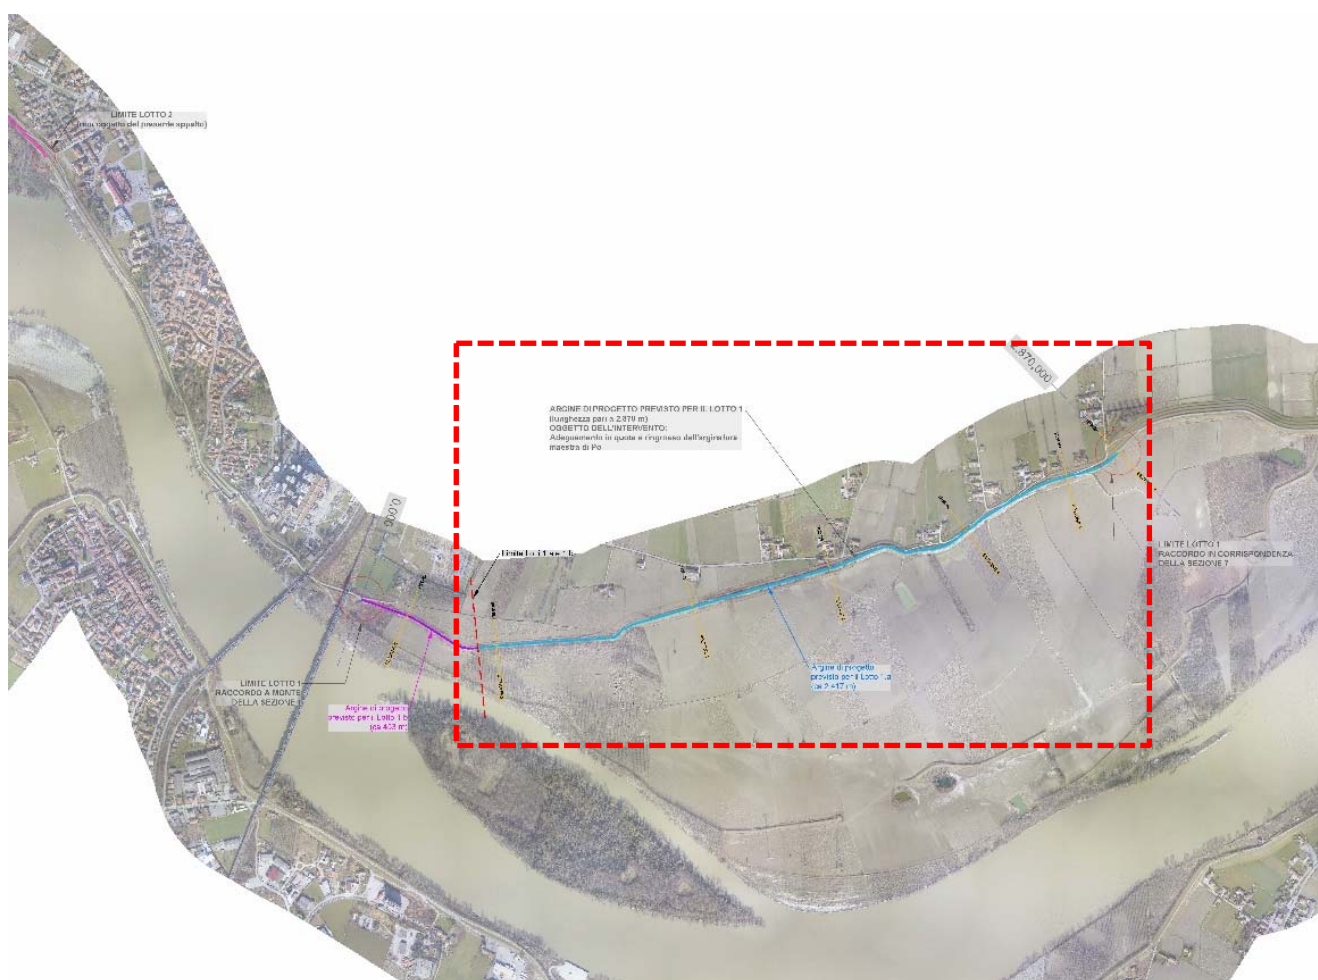
Figura 5-1: identificazione primo lotto progettuale 1.a nel tratto a valle di Ostiglia
