TRATTA L3: PV-E-9-MD SERVIZI
DI PROGETTAZIONE RELATIVI
AL TRATTO DA PAVIA A SAN
ROCCO AL PORTO (LO) DELLA
CICLOVIA TURISTICA NAZIONALE VENTO

PROGETTO ESECUTIVO

**VALUTAZIONE PRELIMINARE RISCHIO DI
RITROVAMENTO ORDIGNI BELLICI**

4258_PRO_E_BOE_RT_01A

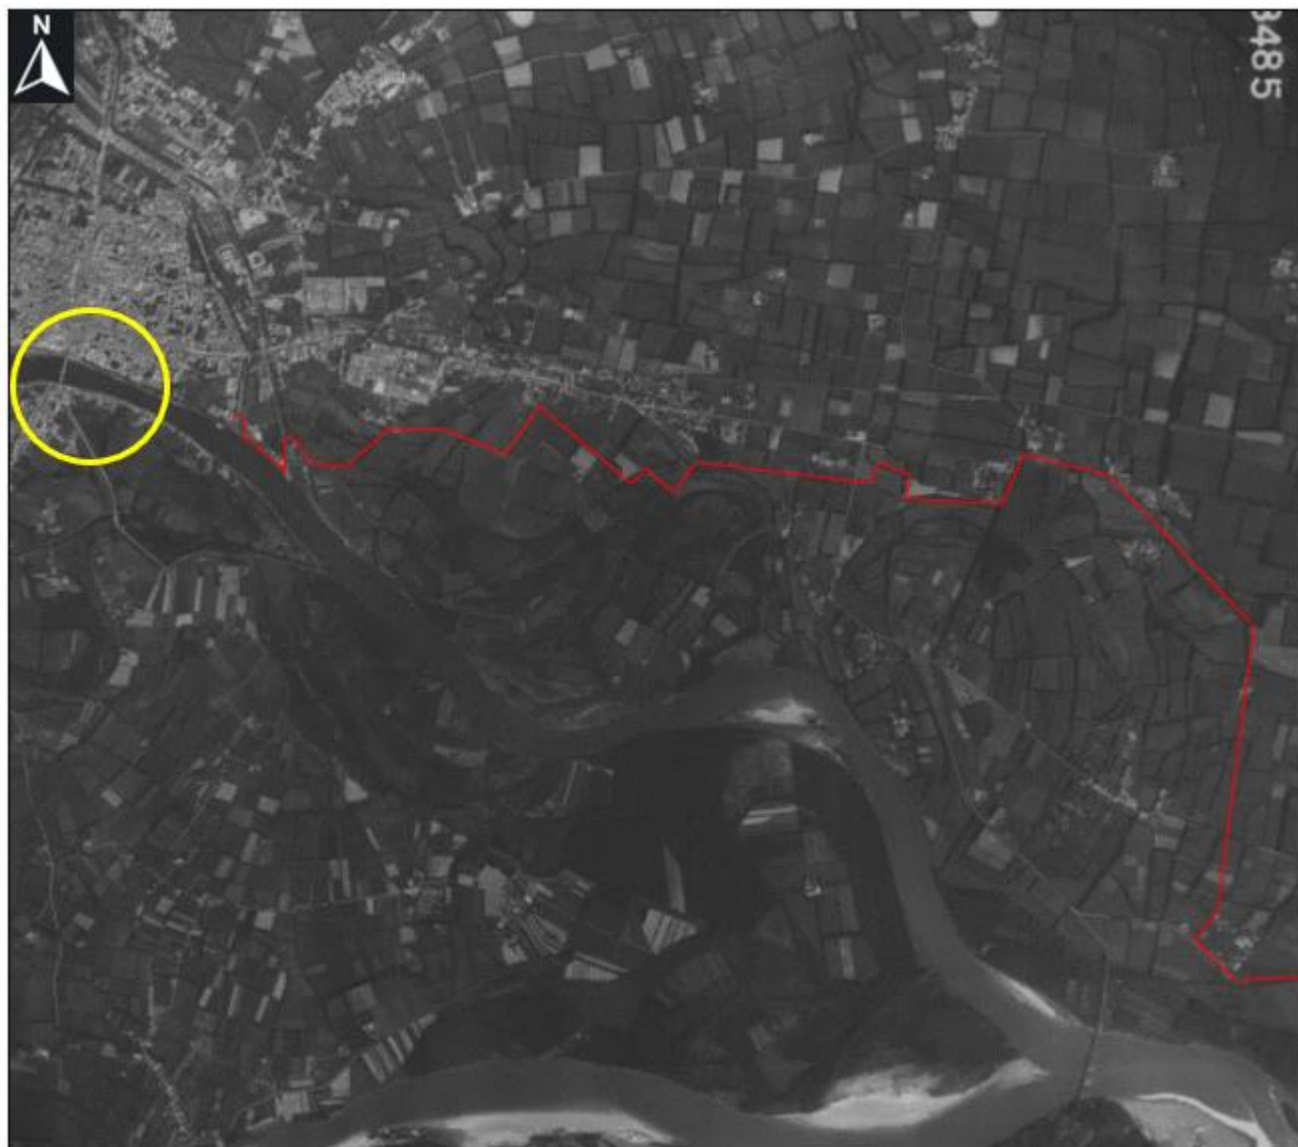
Figura 1 - Foto aerea dell'IGM scattata nel 1955 rappresentante la zona est di Pavia e il primo tratto della L3 (Pavia - Ospitaletto, scala 1: 33.000). In rosso il tracciato in progetto. In giallo l'area bombardata nel 1944.

La **figura 1** mostra una foto aerea scattata circa 10 anni dopo la fine della Seconda Guerra Mondiale, che rappresenta il territorio sud-orientale di Pavia e del pavese. Quello che si evince confrontando la cartografia storica con quella attuale, è la marcata urbanizzazione, data sostanzialmente dalla costruzione di nuove case in nuclei abitativi già presenti e quindi un loro allargamento oppure una costruzione ex novo.

I segni dei bombardamenti non sono più apprezzabili a distanza di 10 anni ma dalla documentazione storica sappiamo che l'area del Ponte Coperto di Pavia (cerchio giallo) è stata più volte colpita nel corso del secondo conflitto mondiale. Conoscendo la storia del sito e sapendo che le bombe sganciate dagli americani erano a grappolo, è presumibile che vi siano non pochi ordigni bellici inesplosi nei territori circostanti l'area maggiormente colpita.

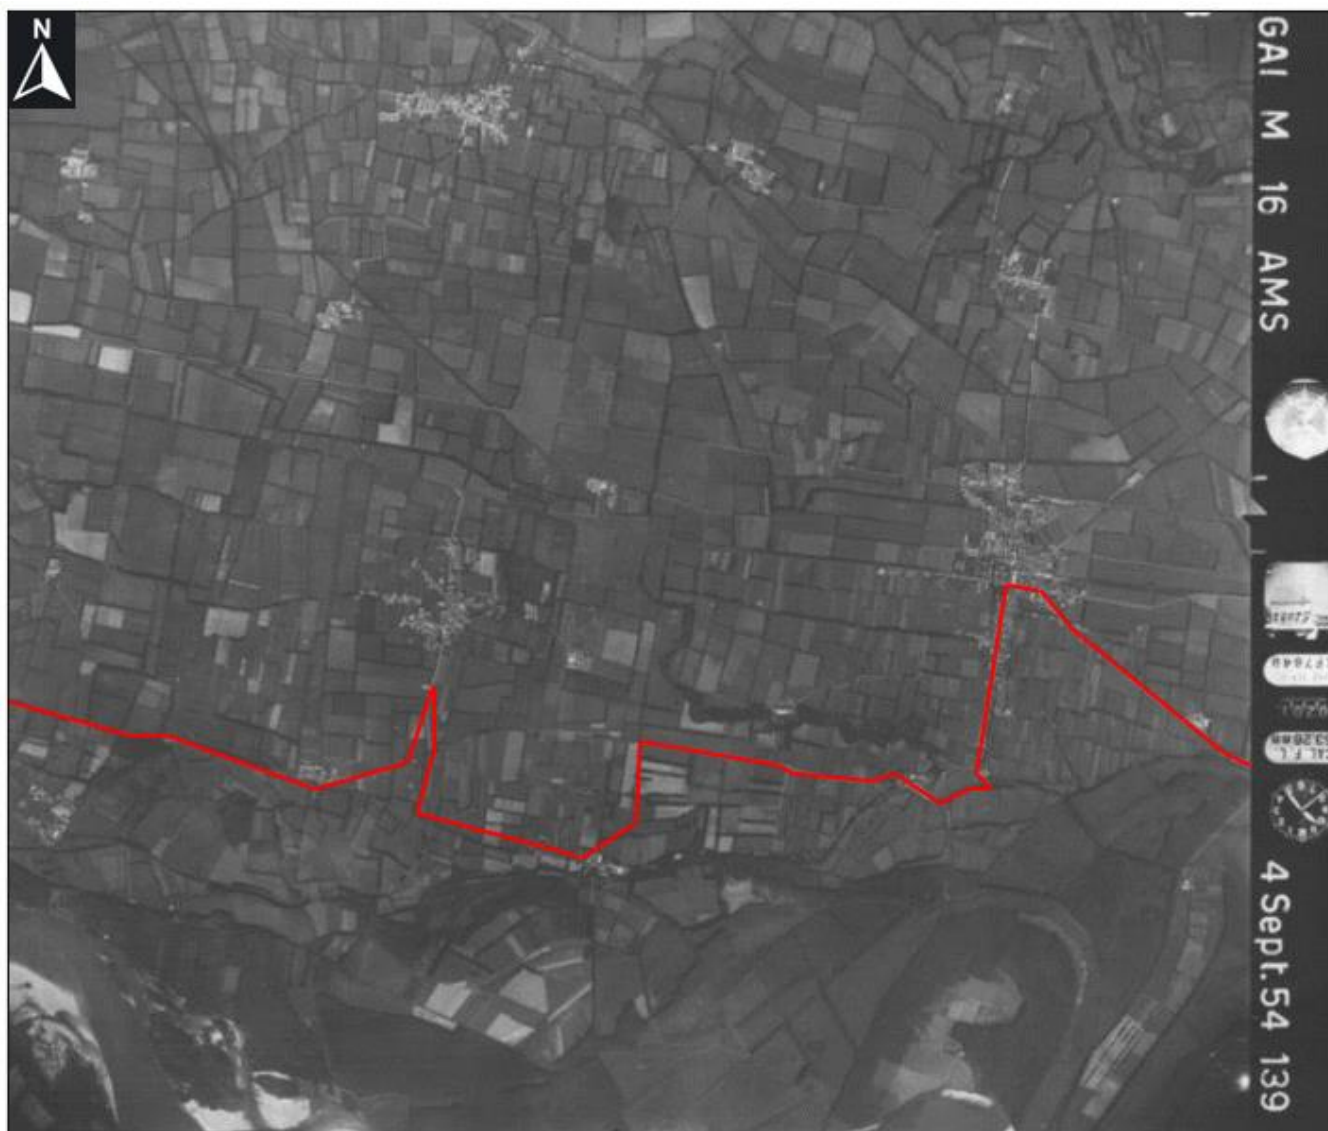
Figura 2 - Foto aerea dell'IGM scattata nel 1955 rappresentante il tratto tra Linarolo e Belgioioso (PV). In rosso il tracciato in progetto.

La **figura 2** mostra invece, il tratto tra il territorio rurale tra i comuni di Motta San Damiano (PV) e Linarolo (PV) e il comune di Belgioioso. Dalla cartografia si evince come entrambi i comuni siano costituiti da un piccolo agglomerato di case nel 1955.

La ciclovia, in questo tratto corre lungo una strada già presente; il territorio circostante è rurale e lo era anche nel 1955. Il fatto che la pista ciclabile venga costruita direttamente sulla strada esistente è da tenere in considerazione qualora si voglia fare una bonifica bellica e in questo specifico caso, non è necessaria in tale tratto della L3.

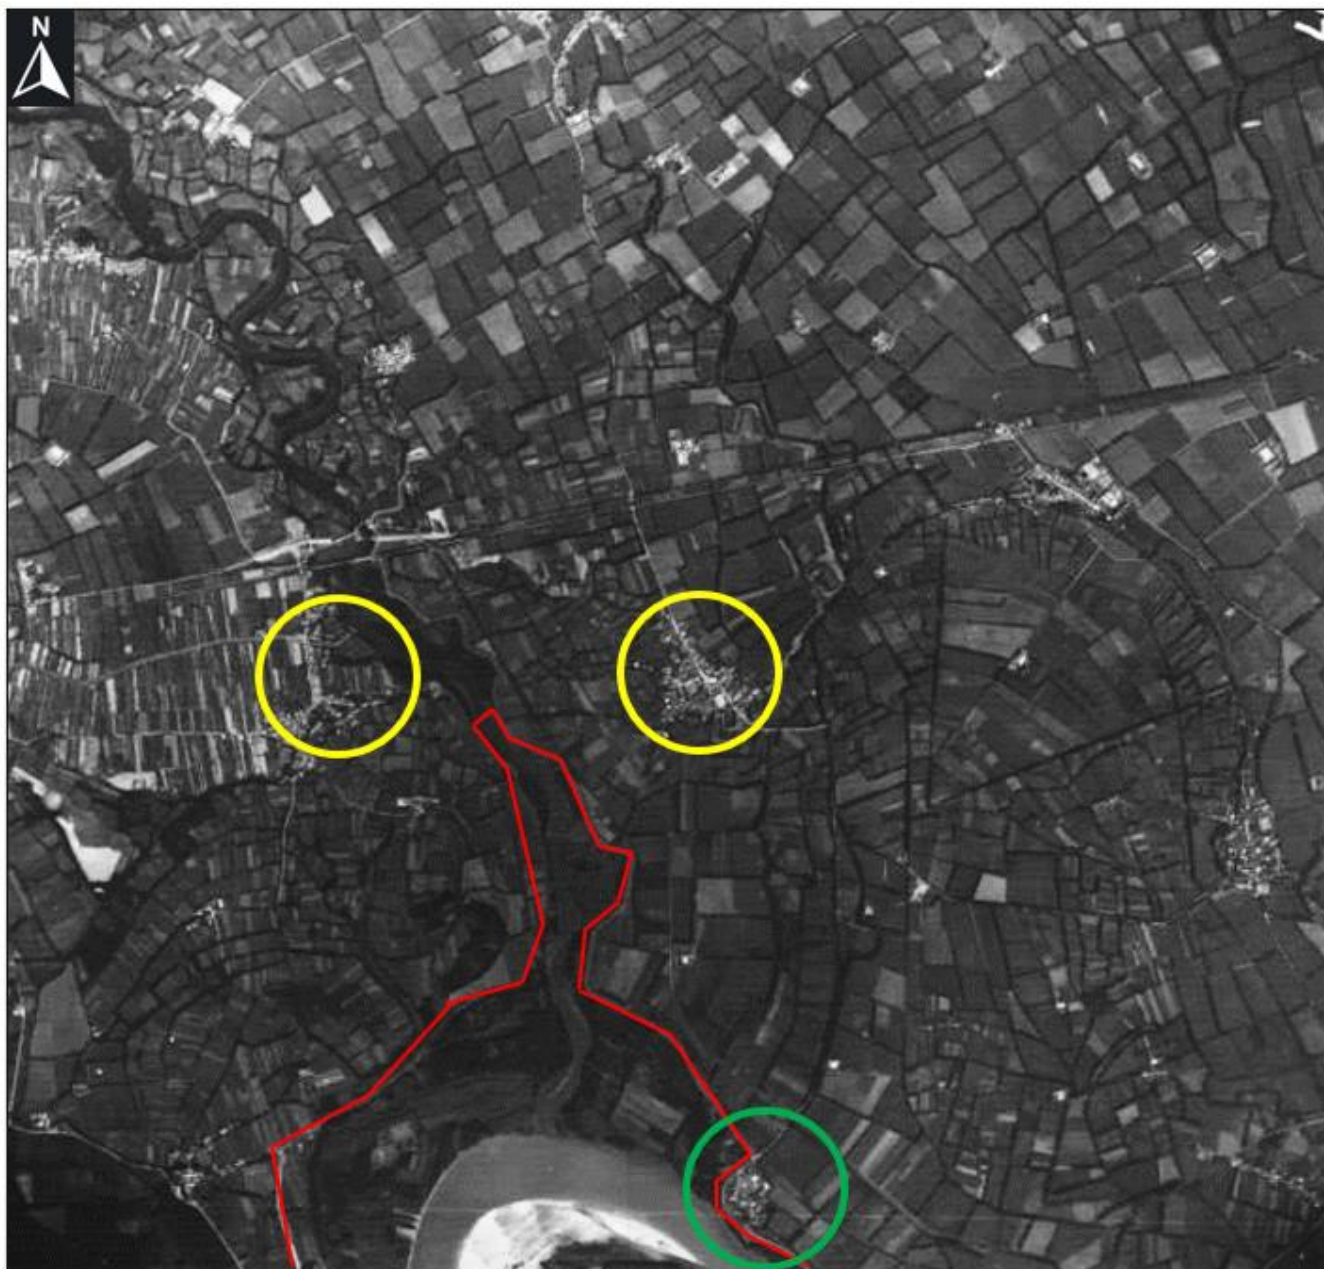
Figura 3 - Foto aerea dell'IGM scattata nel 1955 rappresentante il tratto tra Nizzarolo - Lambrina e Corte Sant'Andrea (PV). In rosso il tracciato in progetto. In giallo le zone bombardate nel 1944 e in verde l'area dei ritrovamenti recenti.

La **figura 3**, invece, rappresenta il tratto tra i territori di Nizzolaro, passando alle estremità di Lambretta, attraversando il fiume Ticino e scendendo verso sud e arrivando sino a Corte Sant'Andrea (PV).

Le testimonianze della Seconda guerra mondiale parlano di bombardamenti nell'area di Lambrina, Orio Litta, Chignolo Po e forse più importante, nel capitolo 4.7 della presente relazione verrà illustrato come ci siano stati un paio di ritrovamenti di ordigni bellici inesplosi nella zona di Corte Sant'Andrea (PV).

In destra idrografica del fiume Lambro, la ciclovia tra Nizzolaro e Lambrina, verrà costruita sul rilevato già esistente dell'argine del citato fiume, mentre in sinistra idrografica dello stesso fiume, correrà lungo una strada in ciottoli già esistente.

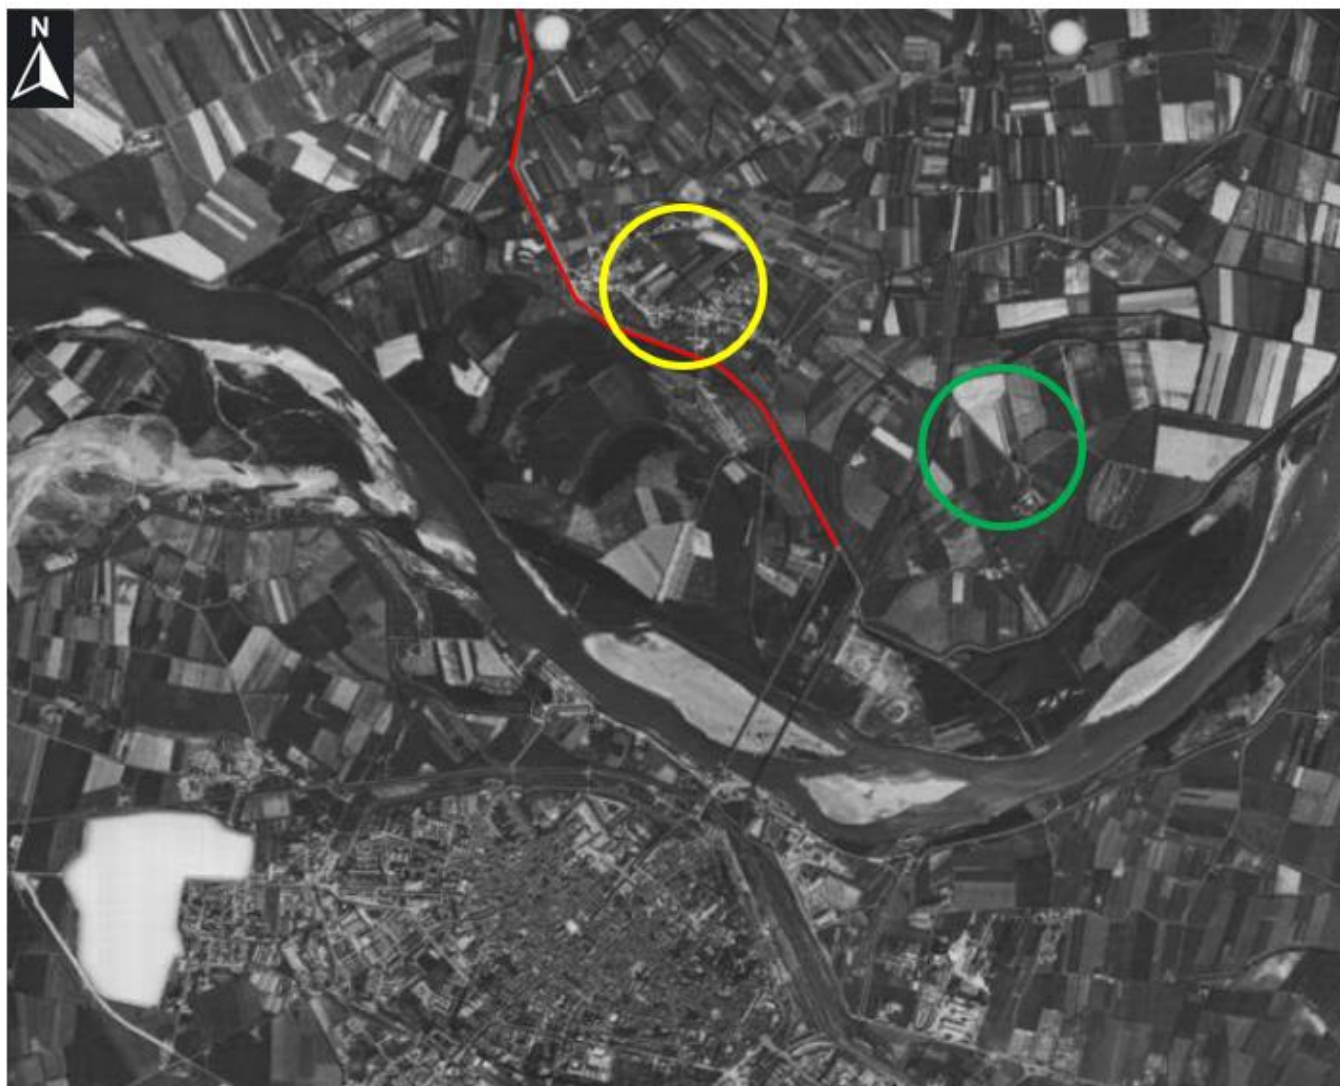
Figura 4 - Foto aerea dell'IGM scattata nel 1955 rappresentante il tratto terminale a San Rocco al Porto (LO). In rosso il tracciato della L3. In giallo le zone bombardate nel 1944 e in verde l'area dei ritrovamenti recenti.

La **figura 4** mostra, infine, l'ultimo tratto della L3 della ciclovia in progetto che termina a San Rocco al Porto (LO). Il territorio, come si evince dalla storiografia, è stato pesantemente bombardato e nel passato recente sono stati fatti anche dei ritrovamenti di ordigni bellici inesplosi non lontani da dove passa la pista ciclabile.

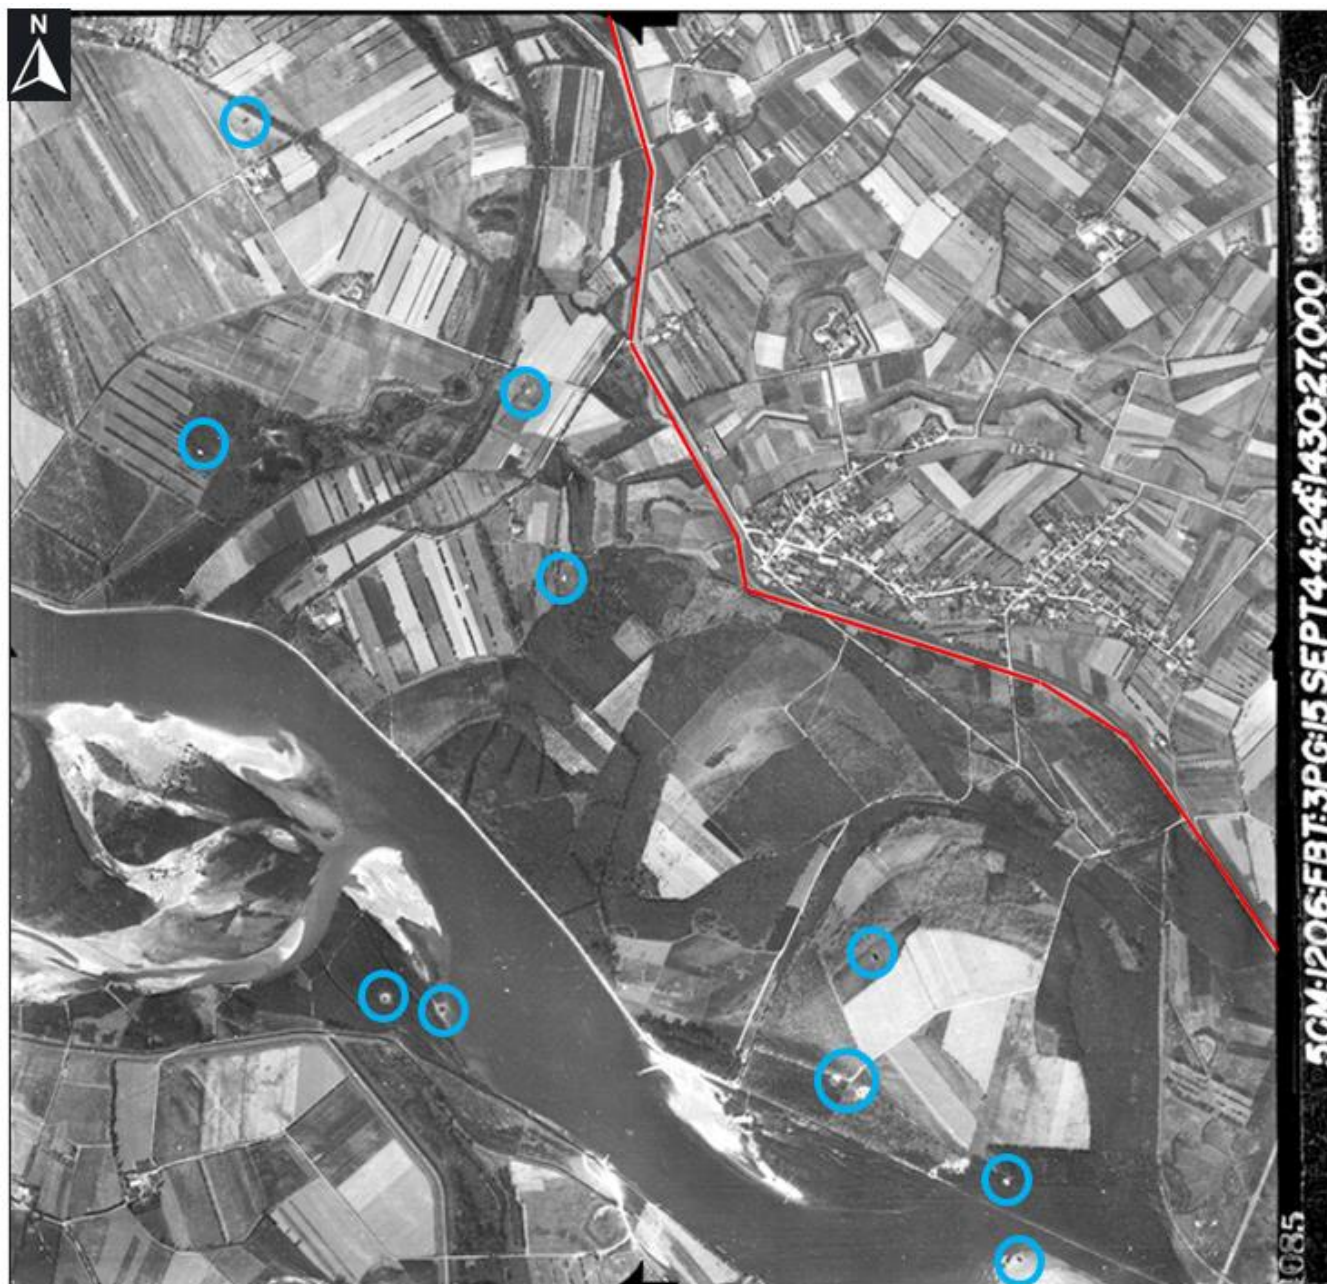
Figura 5 - Foto aerea della RAF scattata il 15 settembre 1944 rappresentante il tratto terminale a San Rocco al Porto (LO). In rosso il tracciato della L3.

L'unica foto risalente al 1944 è riportata in **figura 5** ed è stata scattata da un aereo il 15 settembre 1944, circa 4 mesi dopo il bombardamento che subì San Rocco al Porto (LO).

Sono visibili diversi punti di impatto di bombe soprattutto sulla destra idrografica del fiume Po (cerchi azzurri). C'è da tenere presente, che le foto sono vecchie e può essere che alcuni segni che noi interpretiamo come punti di impatto, potrebbero essere solo dei difetti del supporto cartaceo.

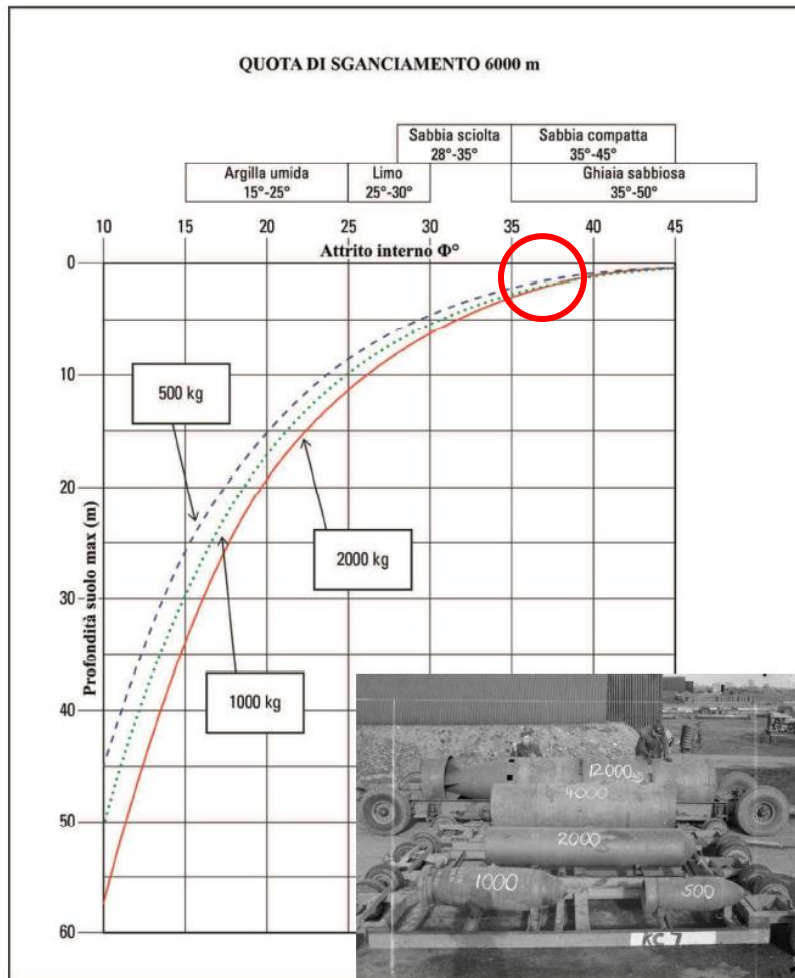
Figura 6 - Diagramma profondità di penetrazione/angolo di attrito per sganciamento da 6000 m (tratto da Gironi, Daniele (2011), Aspetti operativi ed evoluzione normativa della sicurezza in cantiere: indagini preliminari del sito e bonifica da ordigni bellici inesplosi)

Essendo il terreno costituito da depositi alluvionali, si può affermare che i possibili rinvenimenti di ordigni bellici inesplosi lo si può fare nei primi 2-3 metri dal piano campagna essendo questo tipo di terreno non particolarmente penetrabile. Ciò è confermato dal diagramma profondità/penetrazione riportato in **figura 6**.

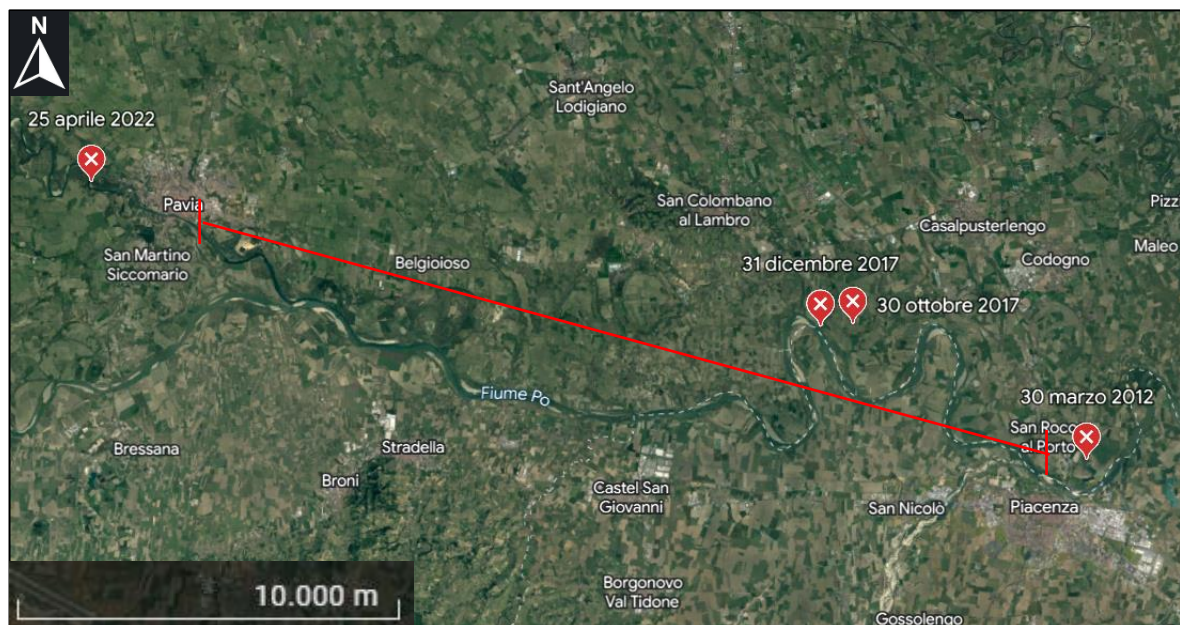
Figura 8 - Estratto da Google Earth, 2023 con punti di ritrovamenti bellici. In rosso il territorio attraversato dalla tratta L3 della ciclovia
VENTO.

- **30 marzo 2012:** ritrovata a circa 30 cm nel sottosuolo una granata anticarro della Seconda guerra mondiale nella frazione Mezzana Casati di San Rocco al Porto (LO).
- **30 ottobre 2017:** ritrovato di tre bombe inesplose sull'argine del fiume Po di Senna tra le località di Corte Sant'Andrea e Guzzafame nel lodigiano.
- **31 dicembre 2017:** ritrovato di una bomba inesplosa della Seconda guerra mondiale a Corte Sant'Andrea, ad alcune decine di metri dall'argine del Po.
- **25 aprile 2022:** ritrovato ordigno (mina anticarro) lungo la riva del Ticino, non lontano dal golf club Sora a ovest della città di Pavia. L'ordigno risale alla Seconda Guerra Mondiale.

Il ritrovamento del 30 ottobre 2017 è forse il più importante in quanto la ciclovia (L3) lambisce la località di Corte Sant'Andrea, sede del ritrovamento di 6 anni fa.
