**ARGINE SINISTRO FIUME PO DI VENEZIA ABITATO DI MAZZORNO SINISTRO**  
**LAVORI DI SISTEMAZIONE ARGINALE - 1° STRALCIO**  
**CUP B68H22000340006**  
**PROGETTO ESECUTIVO**

# RELAZIONE GEOTECNICA

Arginatura del Fiume Po in  
sx idraulica in comune di  
Adria in Provincia di Rovigo

RELAZIONE  
GEOTECNICA

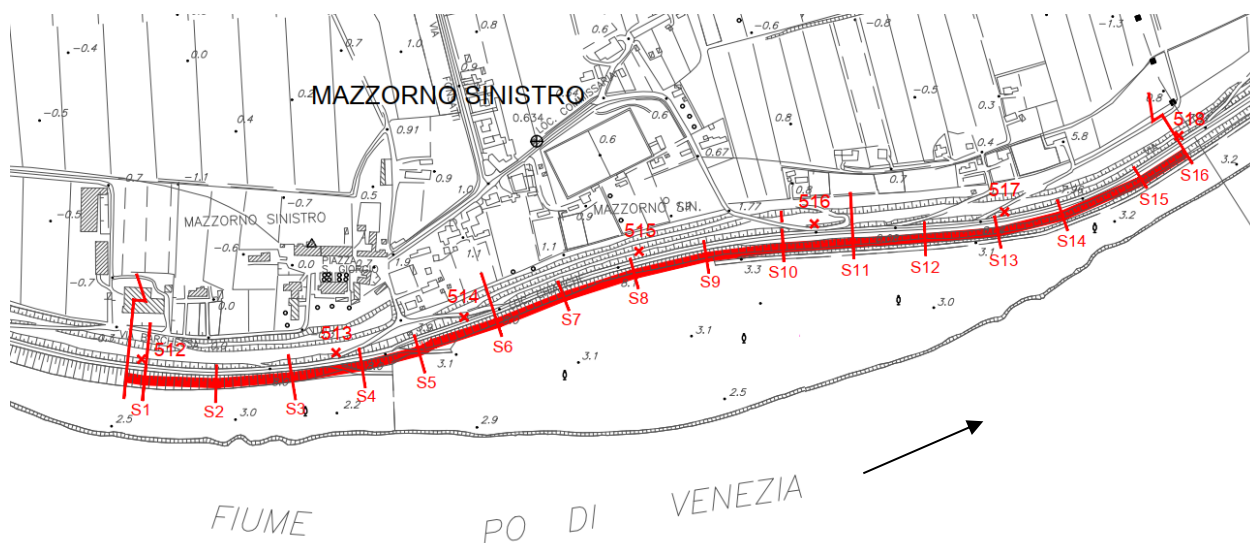
Figura 1.2: Intervento di progetto ed ubicazione sezioni trasversali disponibili (nomenclatura secondo il progetto di fattibilità tecnico economica); lunghezza complessiva di intervento pari a circa 1200 m

Il progetto prevede la realizzazione di un diaframma in conglomerato cementizio plastico di tenuta idraulica per un tratto di circa 1200 m e una sistemazione della scarpata dell'argine lato fiume. Tale intervento è già stato valutato preliminarmente tramite un progetto generale di fattibilità tecnica ed economica redatto da Erbacci P., Spinardi A., Ronconi P., Bauce R., Pellegrino P., Gobbi A., Bergamaschi S. nel 2022. Si riporta di seguito la planimetria dell'area di intervento.

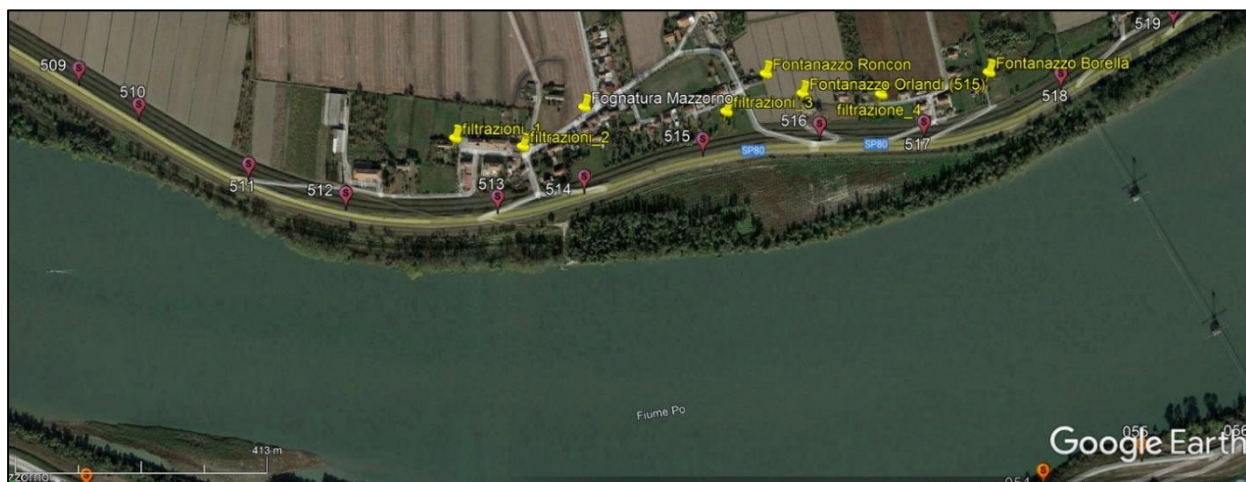
Figura 3.1 Ubicazione delle principali criticità in loc. Mazzorno Sinistro. Immagine tratta da Erbacci et al. (2022)

La zona più critica, con riferimento alla Figura precedente è quella compresa tra stanti biettometrici 514-516, che è stata già oggetto di alcuni interventi per il contrasto alle filtrazioni già negli anni '80.

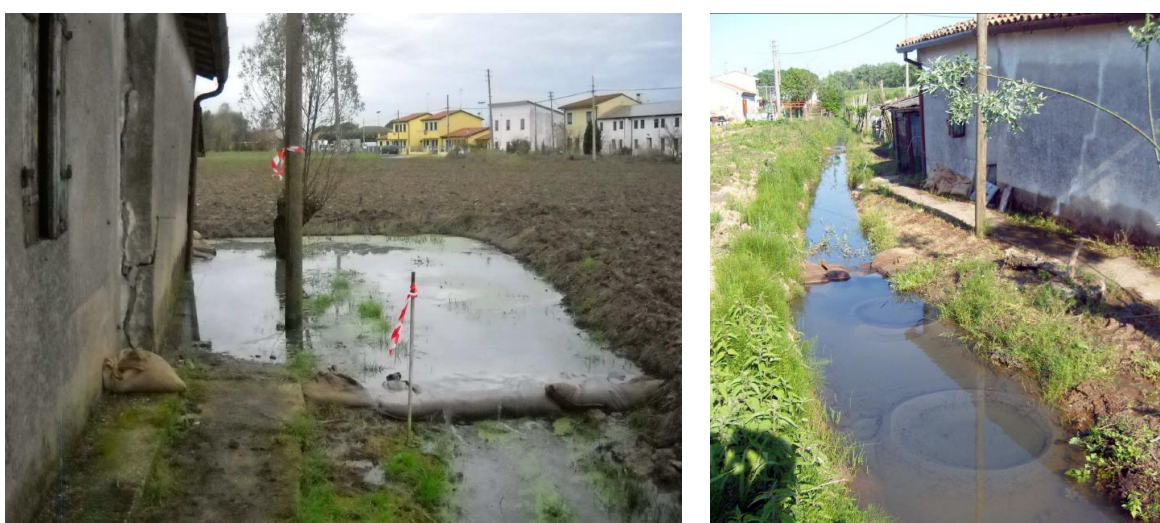
Figura 3.2 Evento di piena 2019: fontanazzi e fenomeni filtrazione presso Mazzorno Sin., autorimessa Orlandi (Erbacci et al. 2022)

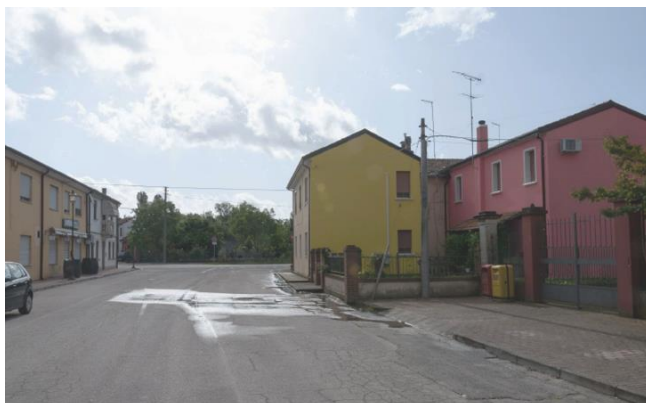
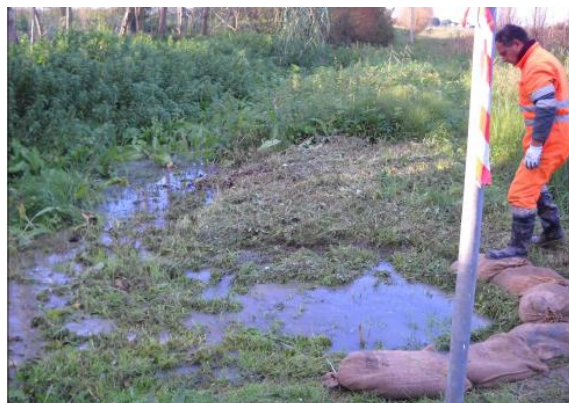
*Figura 3.3 Evento di piena 2019: fenomeni filtrazione e fontanazzi presso il centro di Mazzorno Sin. e loc. Casa Borella (Erbacci et al., 2022)*

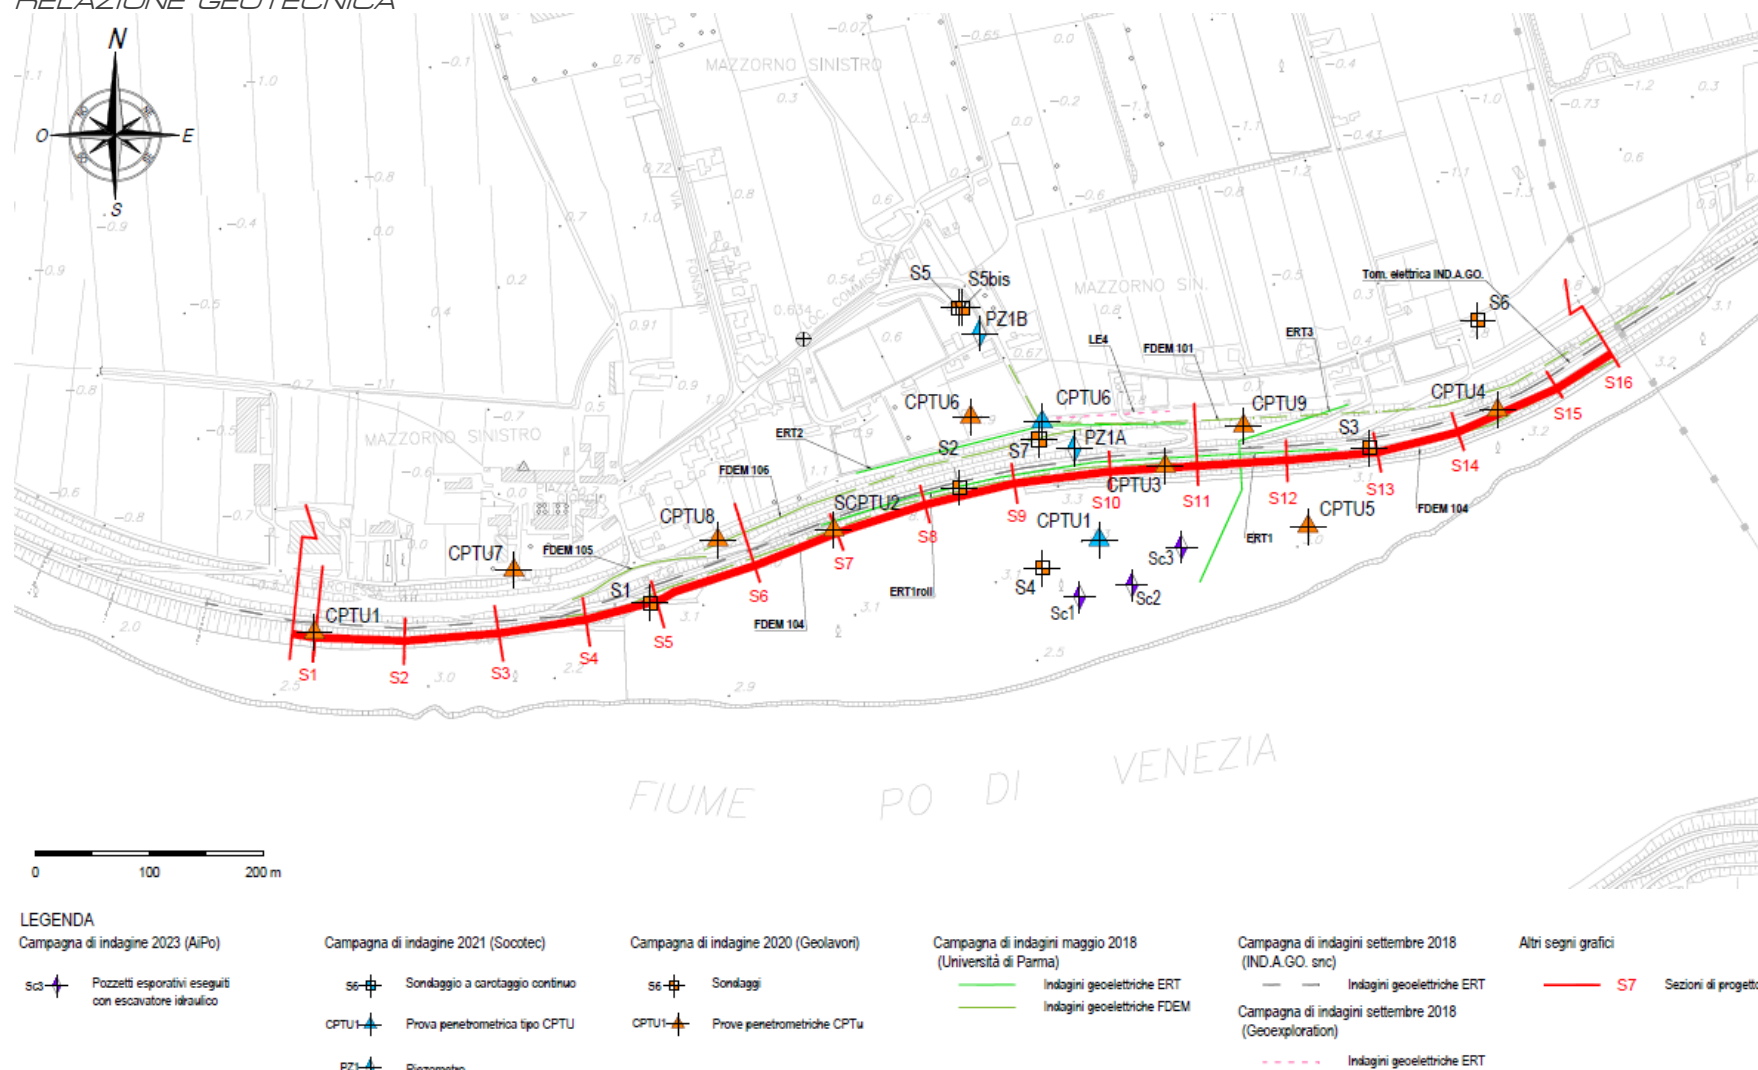
Figura 5.1: Ubicazione delle indagini presenti nell'area dell'intervento in oggetto; la nomenclatura delle sezioni trasversali rispecchia quella del progetto di fattibilità tecnico economica

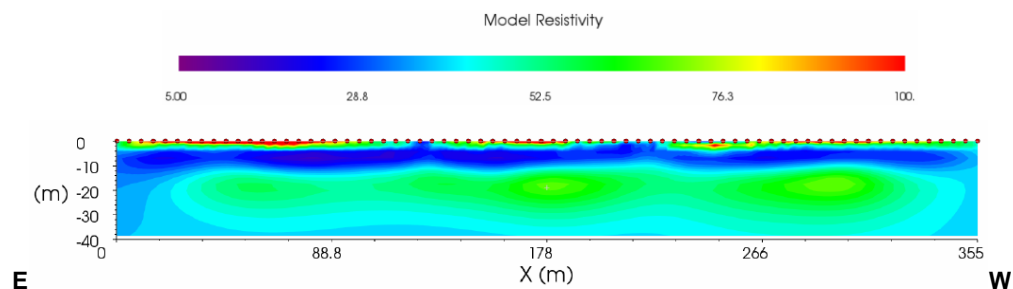
**ERT1:** è stata eseguita lungo la sommità dell'argine. L'indagine mette in luce prevalentemente uno strato con resistività basse tra i 15-20  $\Omega\text{m}$  che costituisce il corpo dell'argine di materiale fine spinto sino ad una profondità di circa 8 m dalla quota sommitale dell'argine e infine, in profondità valori di 70-80  $\Omega\text{m}$ , caratteristici di terreni granulari fini (sabbie e sabbie limose).

Figura 5.2 ERT 1, campagna di indagini Università di Parma, maggio 2018

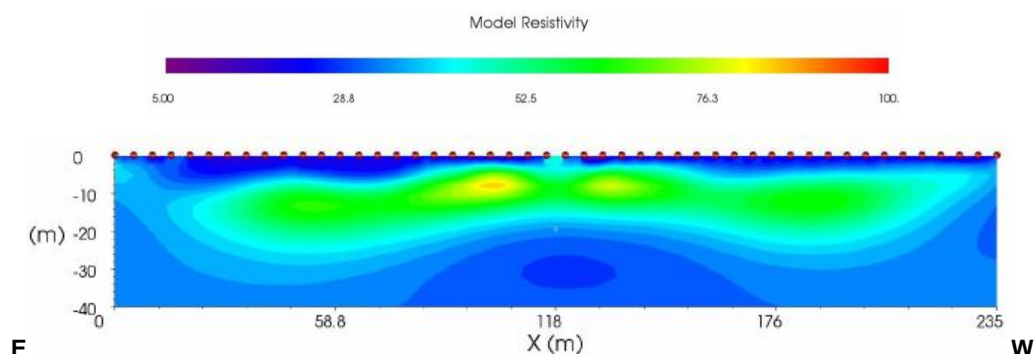
**ERT2:** è stata realizzata longitudinalmente al rilevato arginale in corrispondenza della sua base. L'indagine mette in luce la presenza di valori di resistività prossimi ai 90  $\Omega\text{m}$  confermando la presenza di terreni granulari e permeabili alla base dell'argine.

Figura 5.3 ERT 2, campagna di indagini Università di Parma, maggio 2018

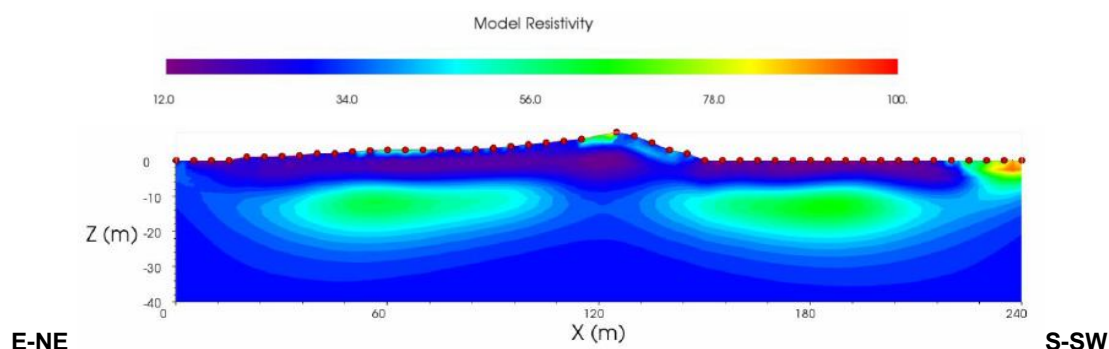
**ERT3:** è stata realizzata trasversalmente all'argine. Si osserva che il corpo arginale ha resistività che variano attorno a 50-60  $\Omega\text{m}$  (valori prevalentemente tipici dei materiali coesivi), esso sovrasta un livello con resistività molto basse (10-15  $\Omega\text{m}$ ) tipici di terreni argillosi, fino alla profondità di circa 8 m rispetto alla quota del culmine del rilevato. Al di sotto di 9 m di profondità, in corrispondenza dei già citati depositi sabbiosi, le resistività si alzano (70-80  $\Omega\text{m}$ ).

Figura 5.4 ERT 3, campagna di indagini Università di Parma, maggio 2018

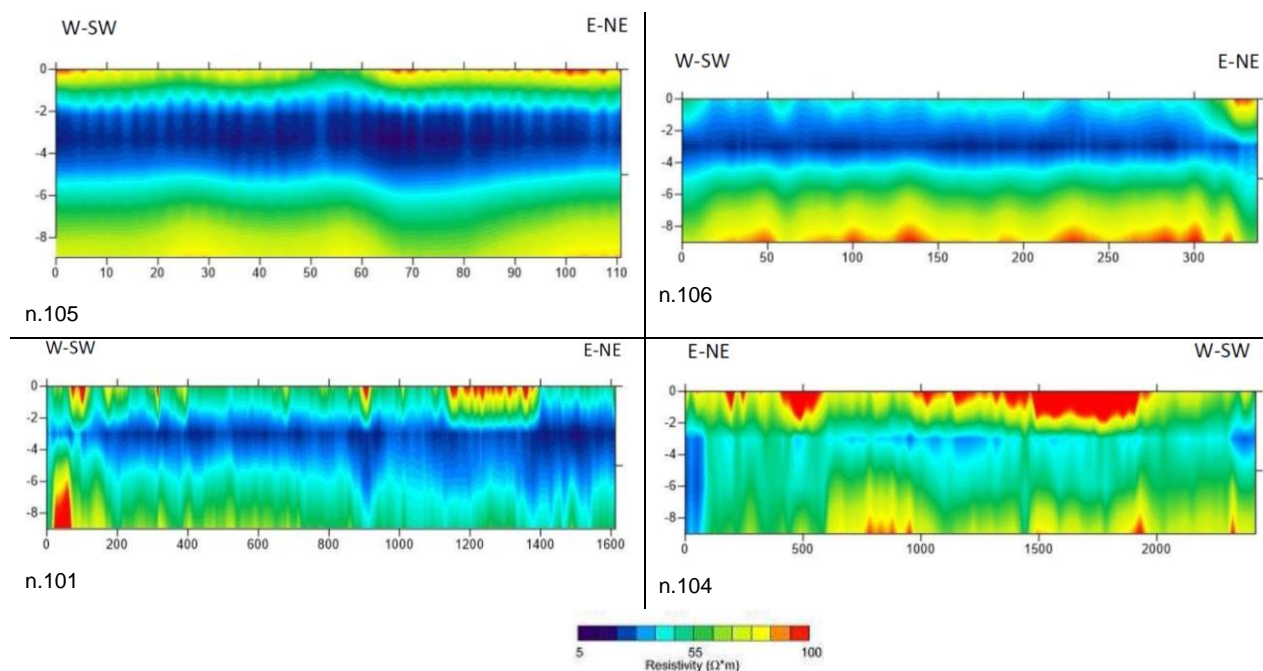
- n. 4 linee ad induzione elettromagnetica (FDEM) lungo banche e sommità arginale. In generale si osservano dei valori di resistività bassi in corrispondenza del rilevato arginale costituito prevalentemente da terreni coesivi (10-15  $\Omega\text{m}$ ). Andando in profondità i valori aumentano sino a 70-80  $\Omega\text{m}$  indicando la presenza di depositi granulari.

Figura 5.5 Profili FDEM: n. 105 e n. 106 eseguiti lungo la banca più bassa dell'argine (prima banca), n. 101 eseguito lungo la seconda banca dell'argine, n. 104 eseguito lungo la sommità dell'argine

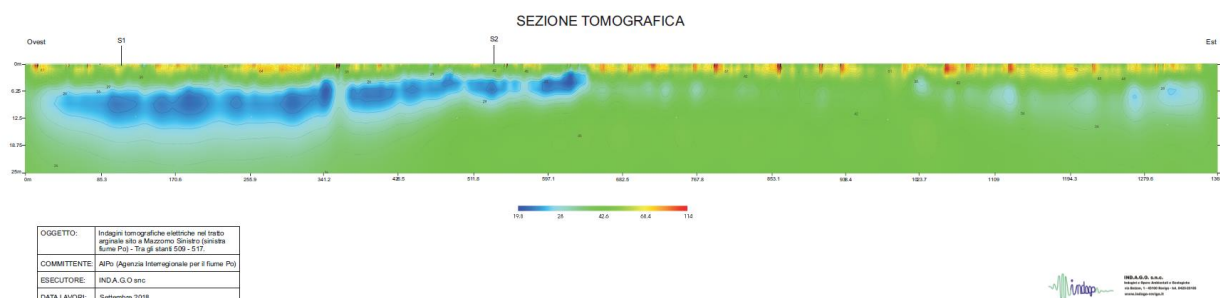
Figura 5.6 Sezione tomografica di lunghezza 1365 m, eseguita da IND.A.G.O s.n.c per AIPo nel settembre 2018

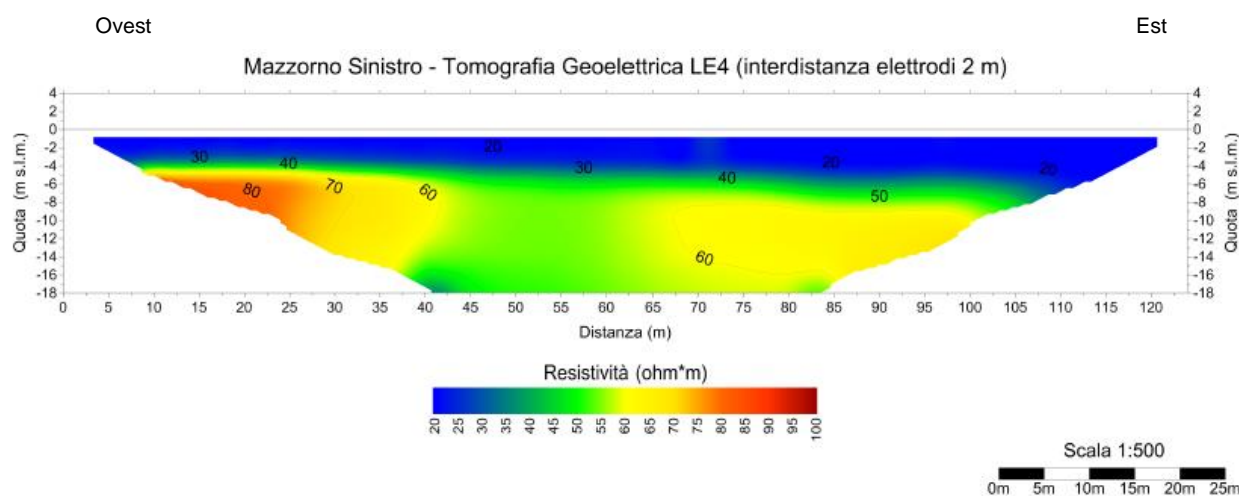
Nel novembre 2018 è stata eseguita da *GeoExploration srl*, su incarico di AIPo, una tomografia geoelettrica presso loc. delle Chiaviche di lunghezza pari a 120 m che ha indagato fino ad una profondità circa pari a 18 m da p.c..

Figura 5.7 Tomografia geoelettrica LE4 di lunghezza di 120 m eseguita da *GeoExploration srl* per AIPo nel novembre 2018.

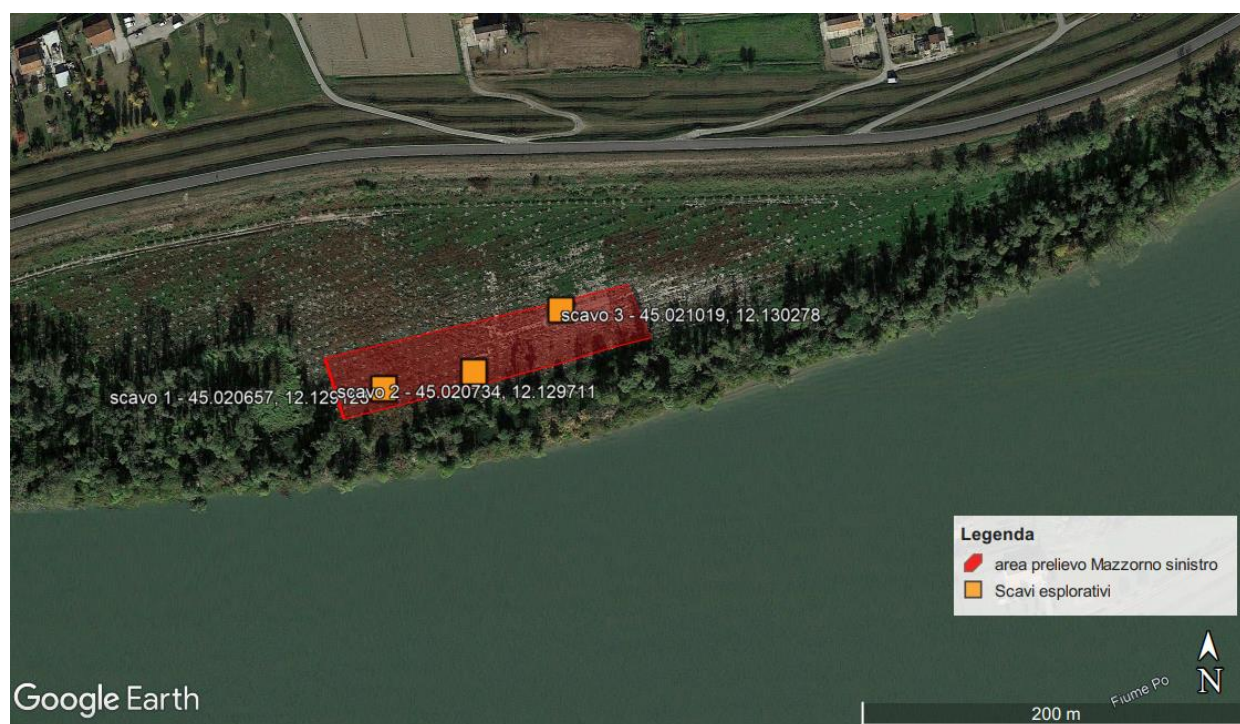
Nel marzo 2023 è stata condotta una campagna indagini comprensiva di 3 pozzetti esplorativi, fino ad una profondità di 3 m, nell'area golenale al fine di valutare la possibilità di utilizzare tale materiale per il ringrosso arginale previsto nel progetto.

*Figura 5.8: Area delle indagini eseguite nel 2023 (AIPo, 2023)*

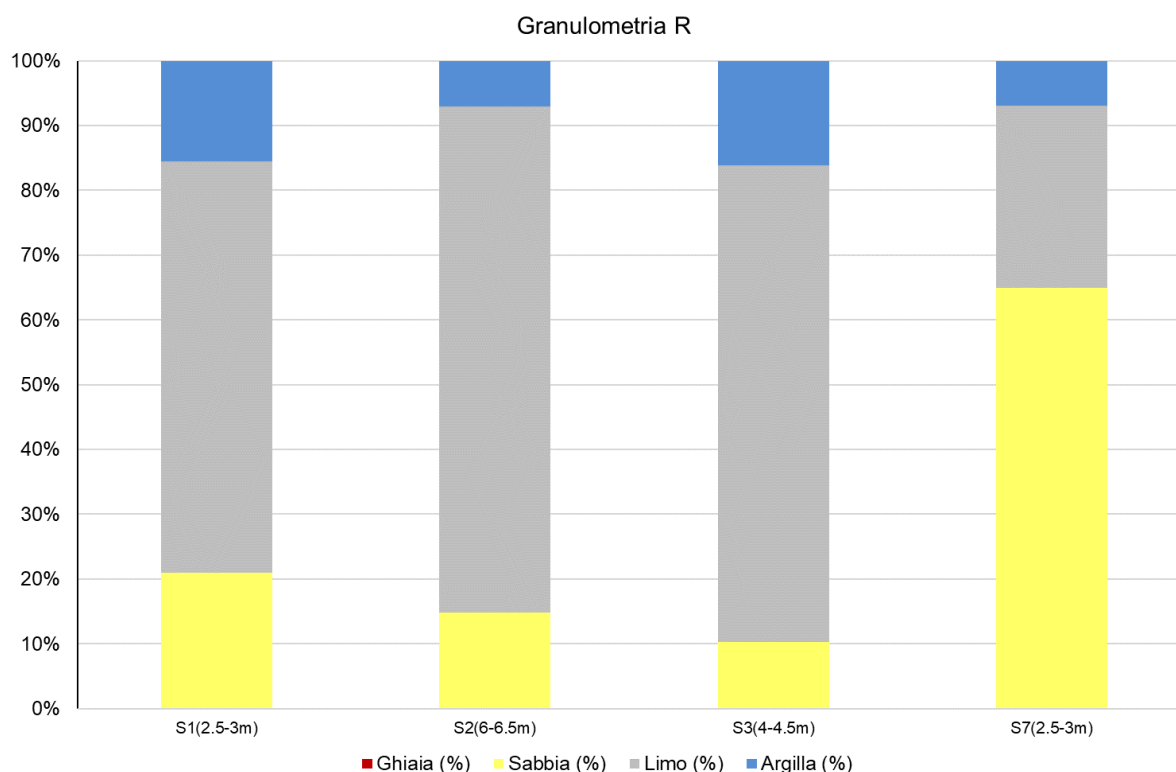
I sondaggi S1, S2, S3 del 2020 sono stati eseguiti partendo dalla sommità dell'argine ed hanno individuato limi sabbiosi debolmente argillosi di colore nocciola. Nel corso dei sondaggi sono stati prelevati n. 4 campioni in corrispondenza di questa unità e la loro granulometria conferma le stratigrafie dei sondaggi, come mostra la seguente Figura.

*Figura 5.9 Granulometrie dei campioni prelevati durante i sondaggi per l'unità del rilevato arginale*

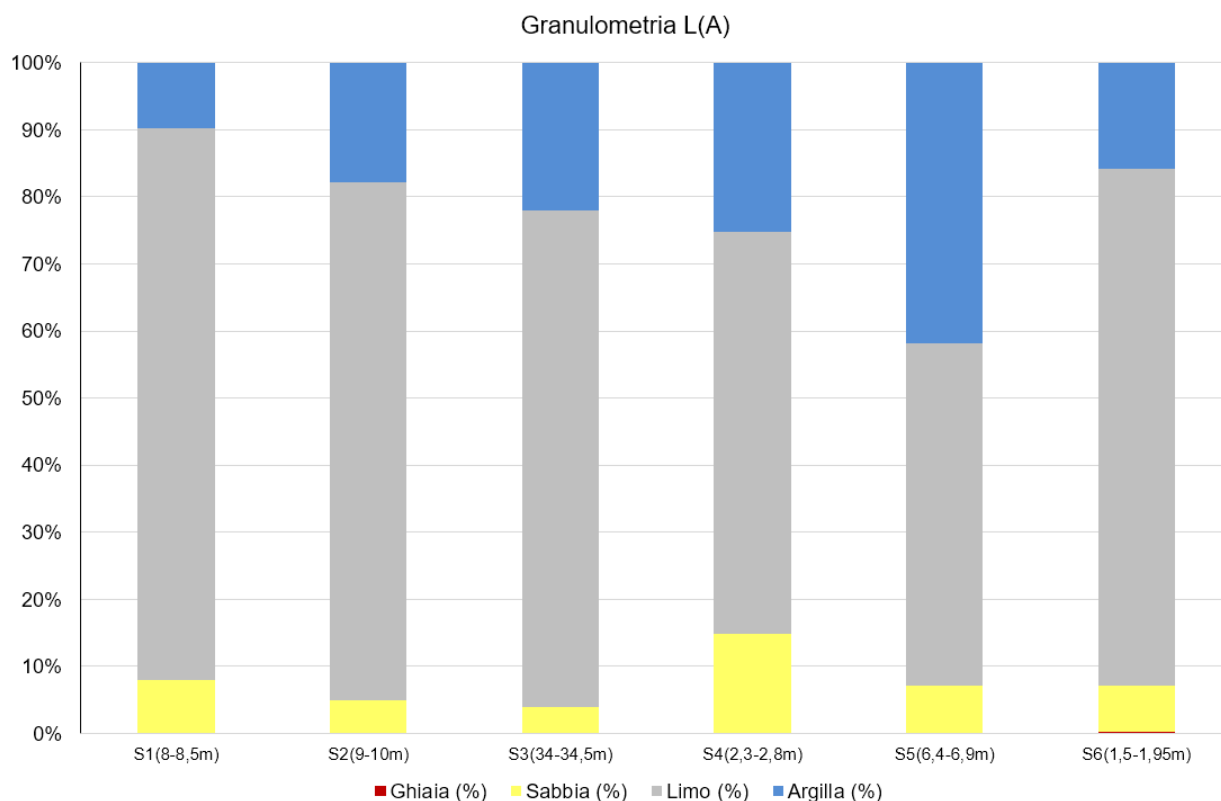
Tutti i sondaggi e i campioni prelevati confermano la presenza di questo strato più coesivo. Nella seguente Figura è riportato un istogramma che mostra la granulometria dei campioni prelevati all'interno di questa unità.

*Figura 5.10 Granulometrie dei campioni prelevati durante i sondaggi per l'unità del limo argilloso*

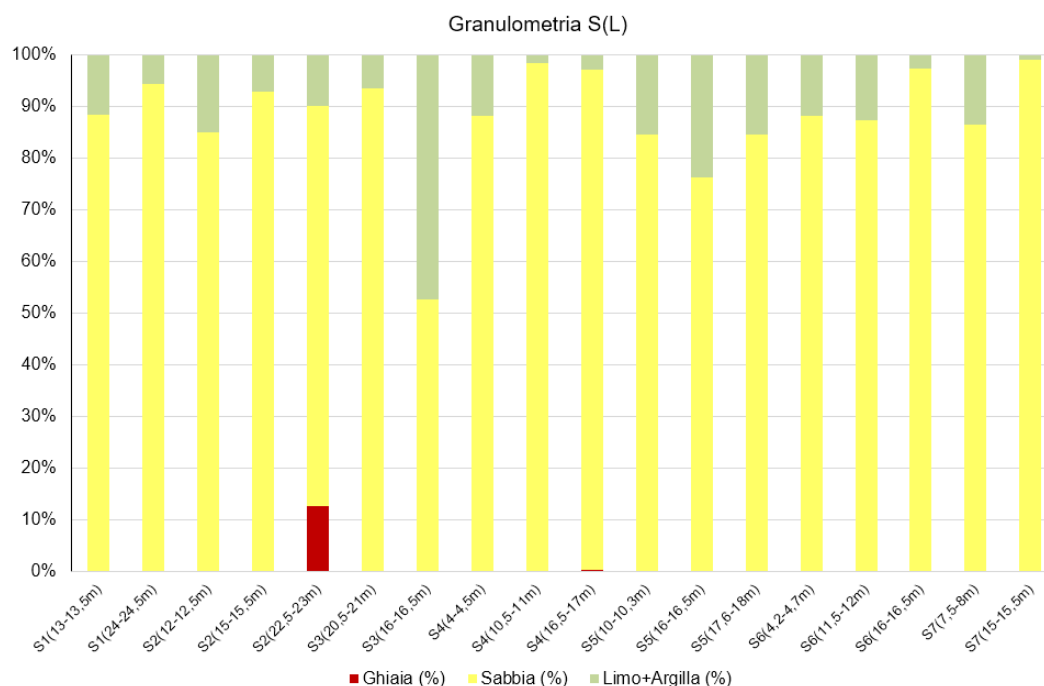
Tutti i campioni prelevati durante l'esecuzione dei sondaggi, analizzati in laboratorio, presentano percentuali molto alte di sabbia e in genere circa il 10% di limo (Figura 5.11).

Figura 5.11 Granulometrie dei campioni prelevati durante i sondaggi per l'unità della sabbia limosa

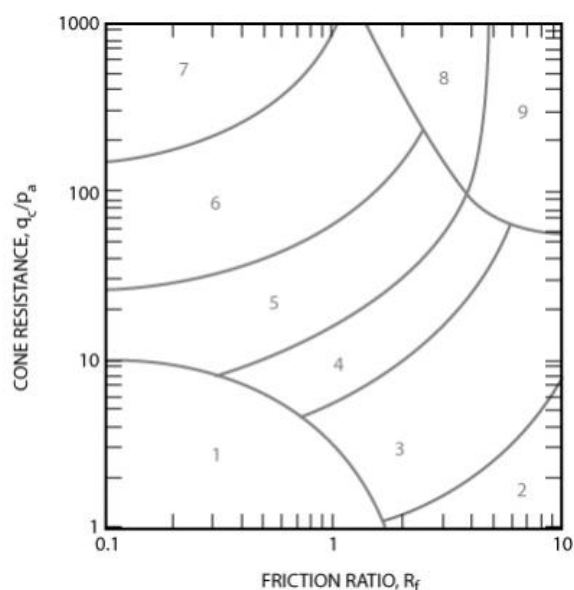
Zone	Soil Behavior Type
1	Sensitive, fine grained
2	Organic soils - clay
3	Clay - silty clay to clay
4	Silt mixtures - clayey silt to silty clay
5	Sand mixtures - silty sand to sandy silt
6	Sands - clean sand to silty sand
7	Gravelly sand to dense sand
8	Very stiff sand to clayey sand*
9	Very stiff fine grained*

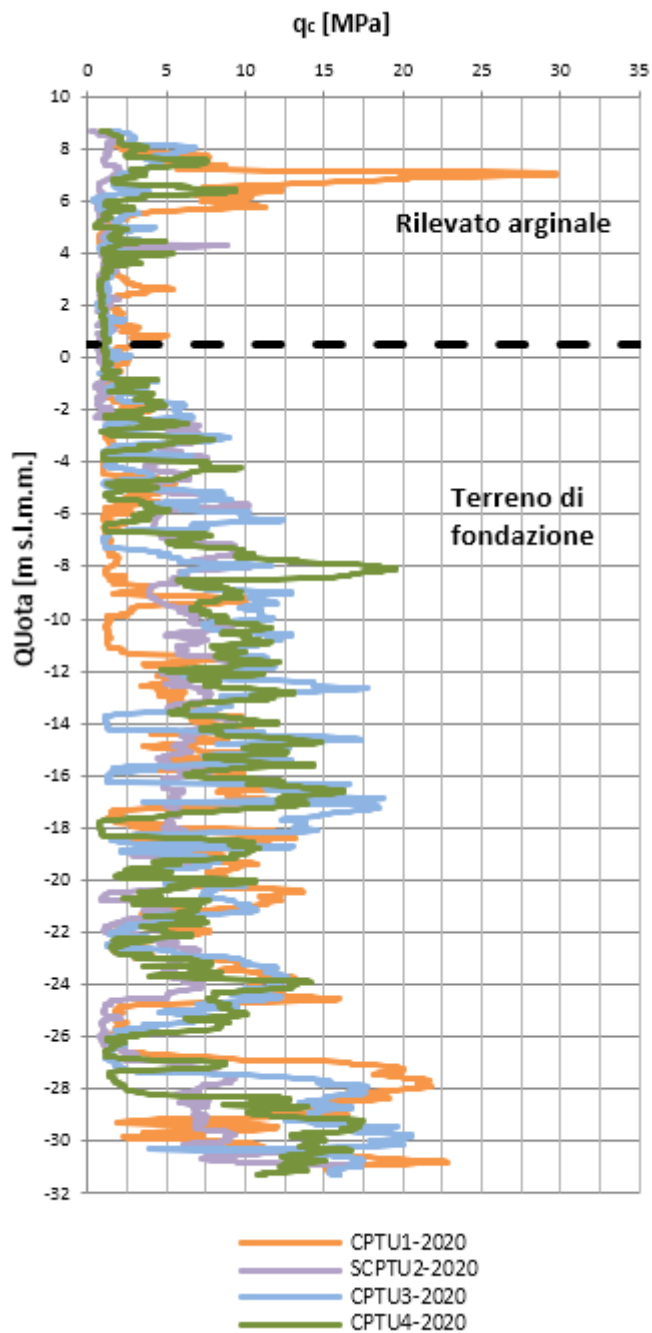
Figura 5.13: resistenza alla punta  $q_c$ , stimata dalle prove penetrometriche statiche eseguite dalla sommità dell'argine, in funzione della quota s.l.m.m.

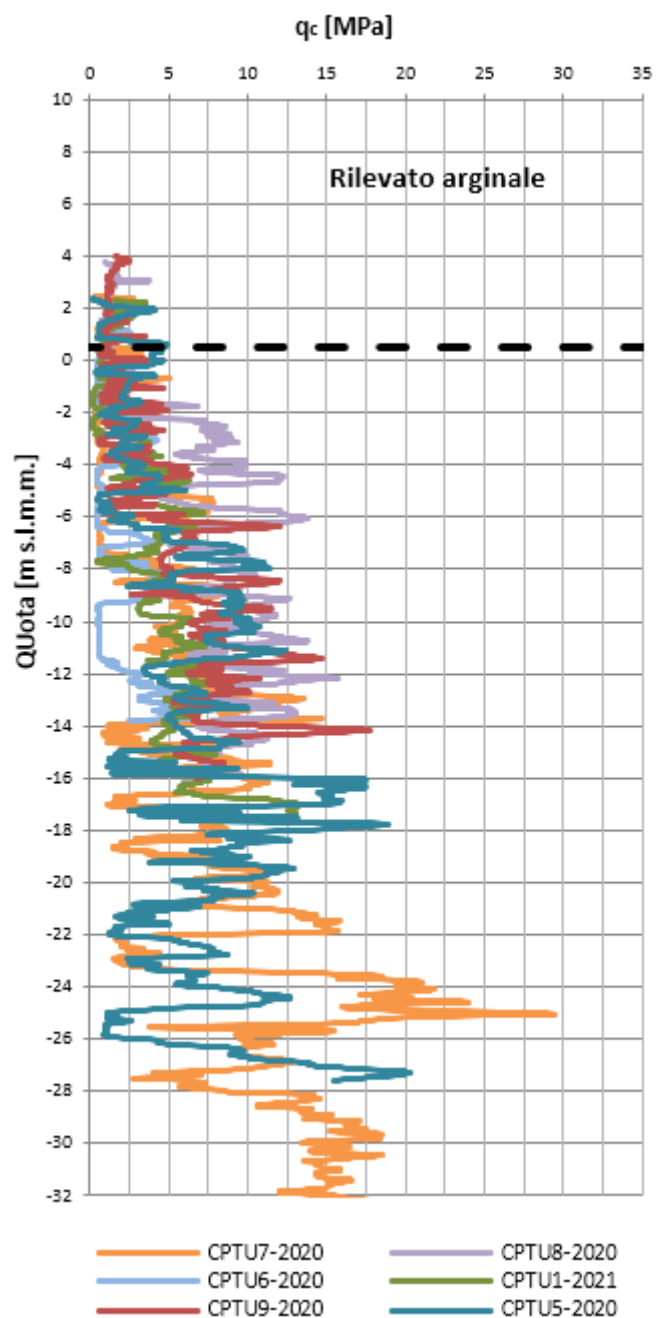
Figura 5.14: resistenza alla punta  $q_c$ , stimata dalle prove penetrometriche statiche eseguite dal piano campagna o da banche intermedie, in funzione della quota s.l.m.m.

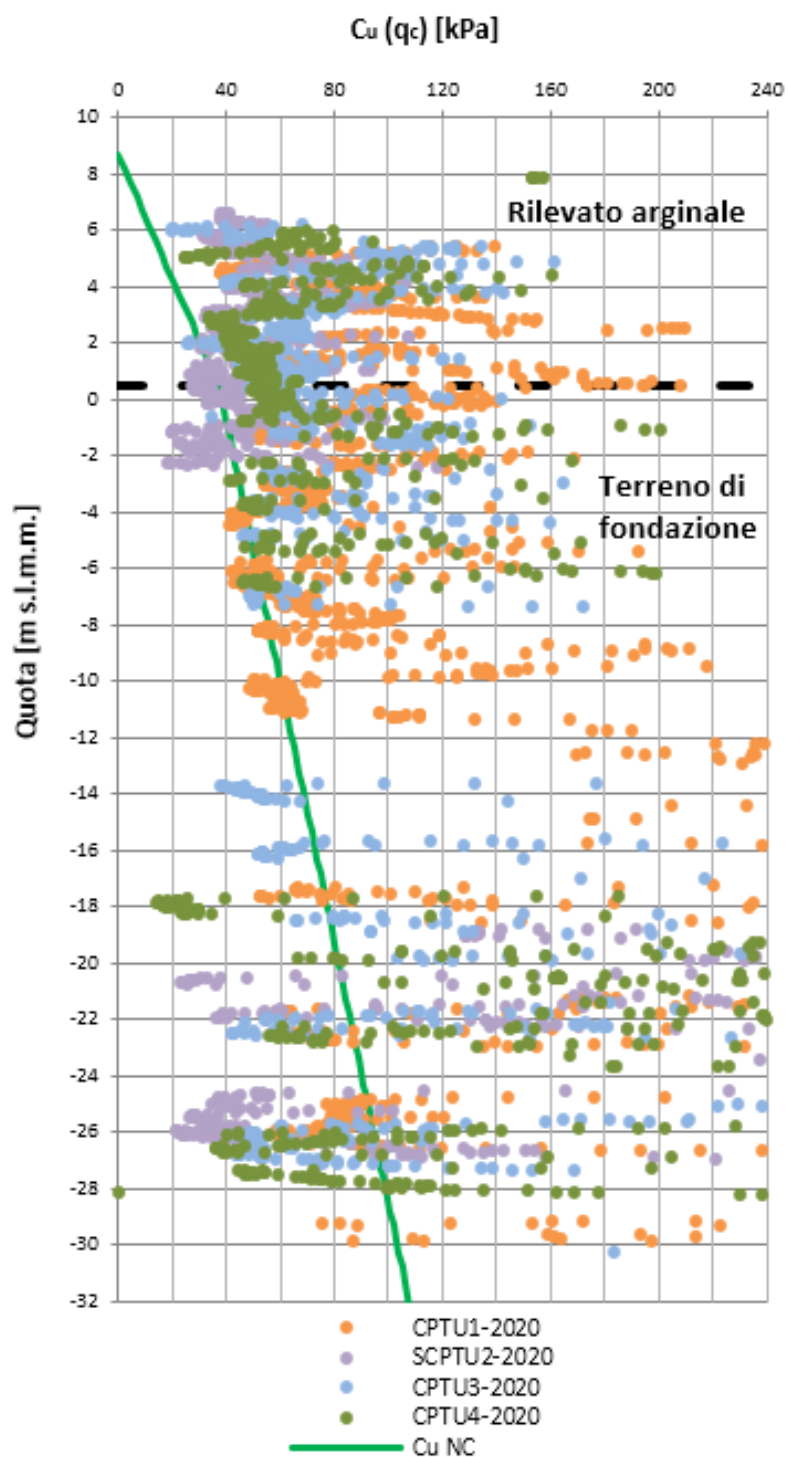
Figura 5.15: coesione non drenata  $c_u$ , stimata dalle prove penetrometriche statiche eseguite dalla sommità dell'argine, in funzione della quota s.l.m.m.

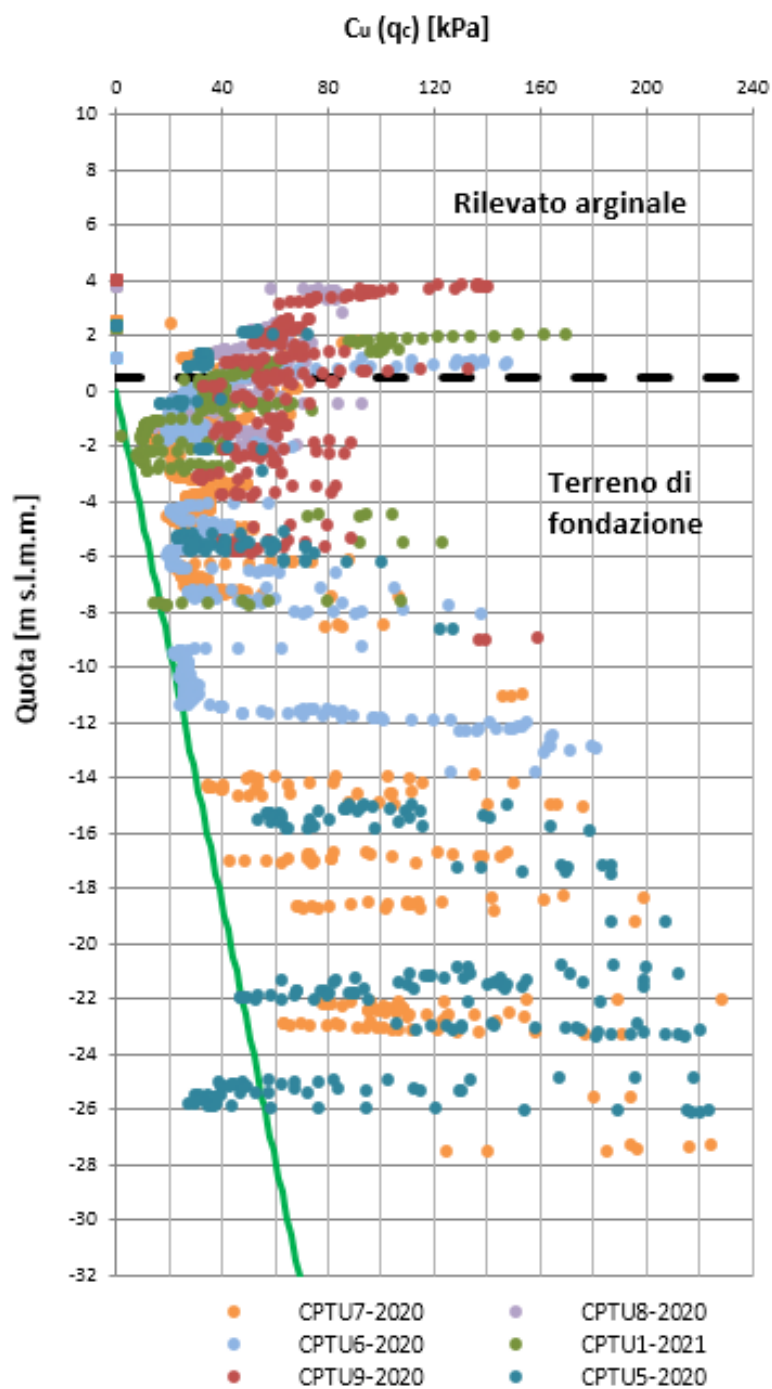
Figura 5.16: coesione non drenata  $c_u$ , stimata dalle prove penetrometriche statiche eseguite dal piano campagna o da banche intermedie, in funzione della quota s.l.m.m.

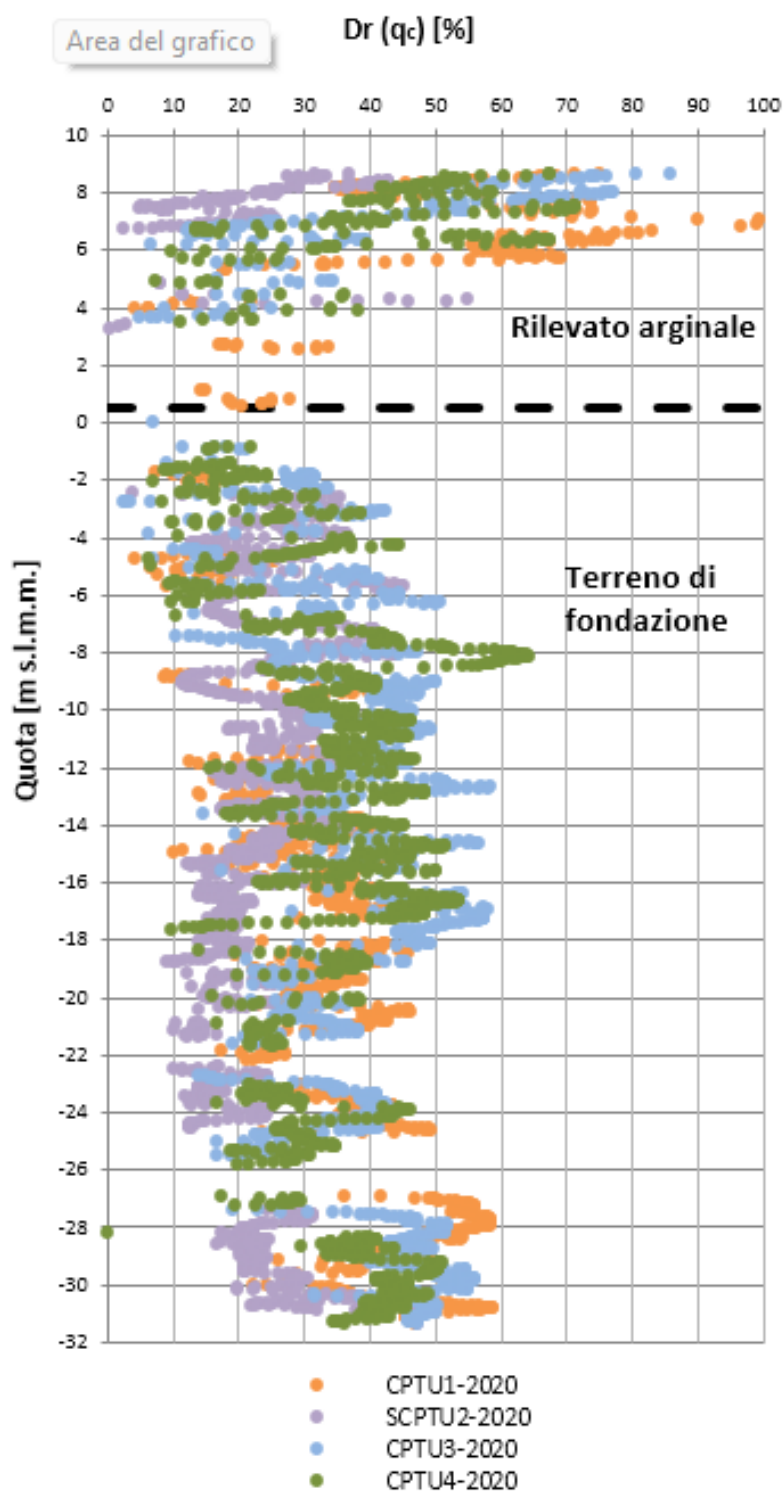
Figura 5.17: densità relativa stimata dalle prove penetrometriche statiche eseguite dalla sommità dell'argine, in funzione della quota s.l.m.m.

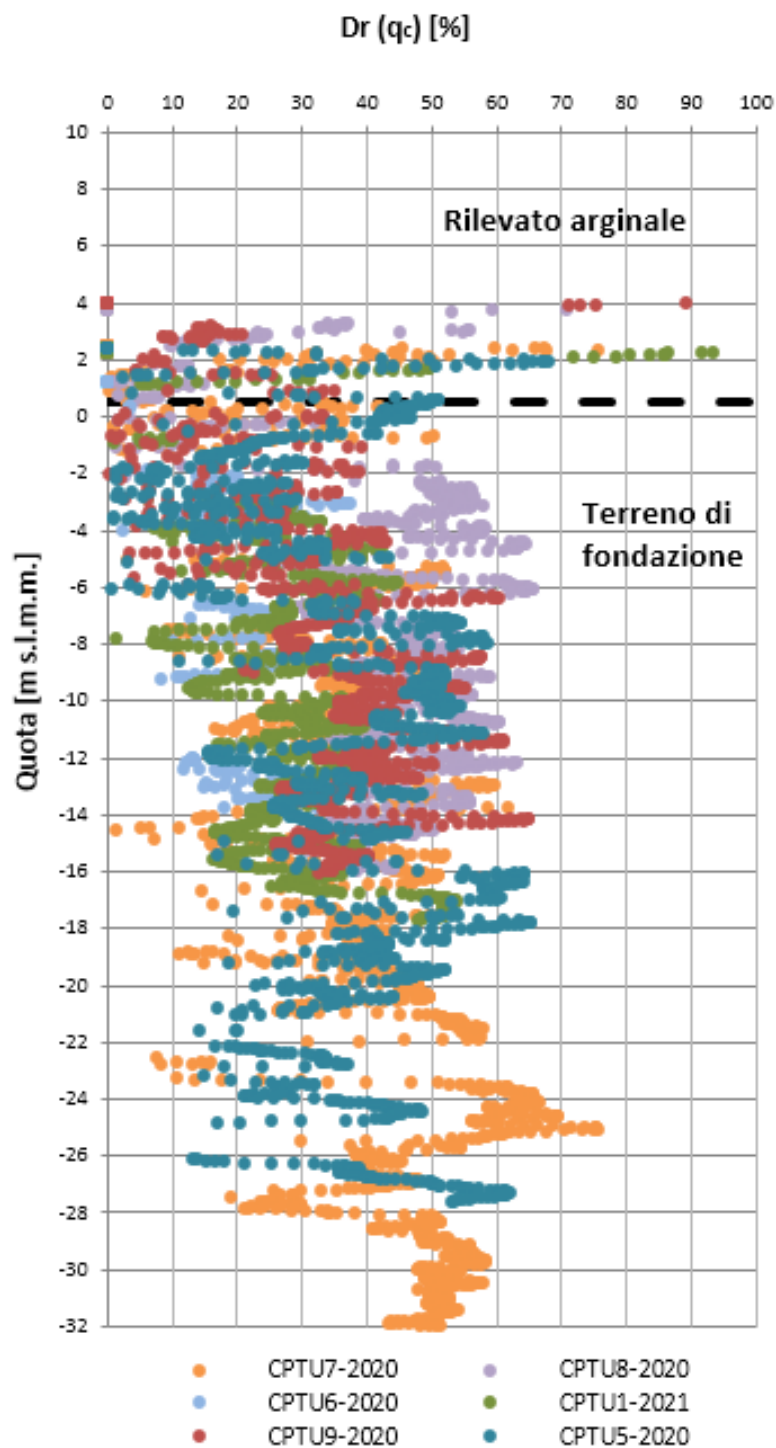
Figura 5.18: densità relativa stimata dalle prove penetrometriche statiche eseguite dal piano campagna o da banche intermedie, in funzione della quota s.l.m.m.

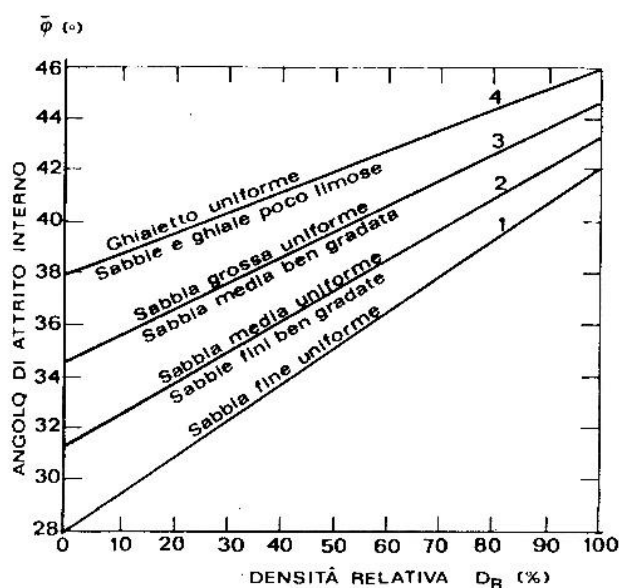
Figura 5.19: Diagramma di Schmertmann (1977) per la determinazione dell'angolo di resistenza al taglio

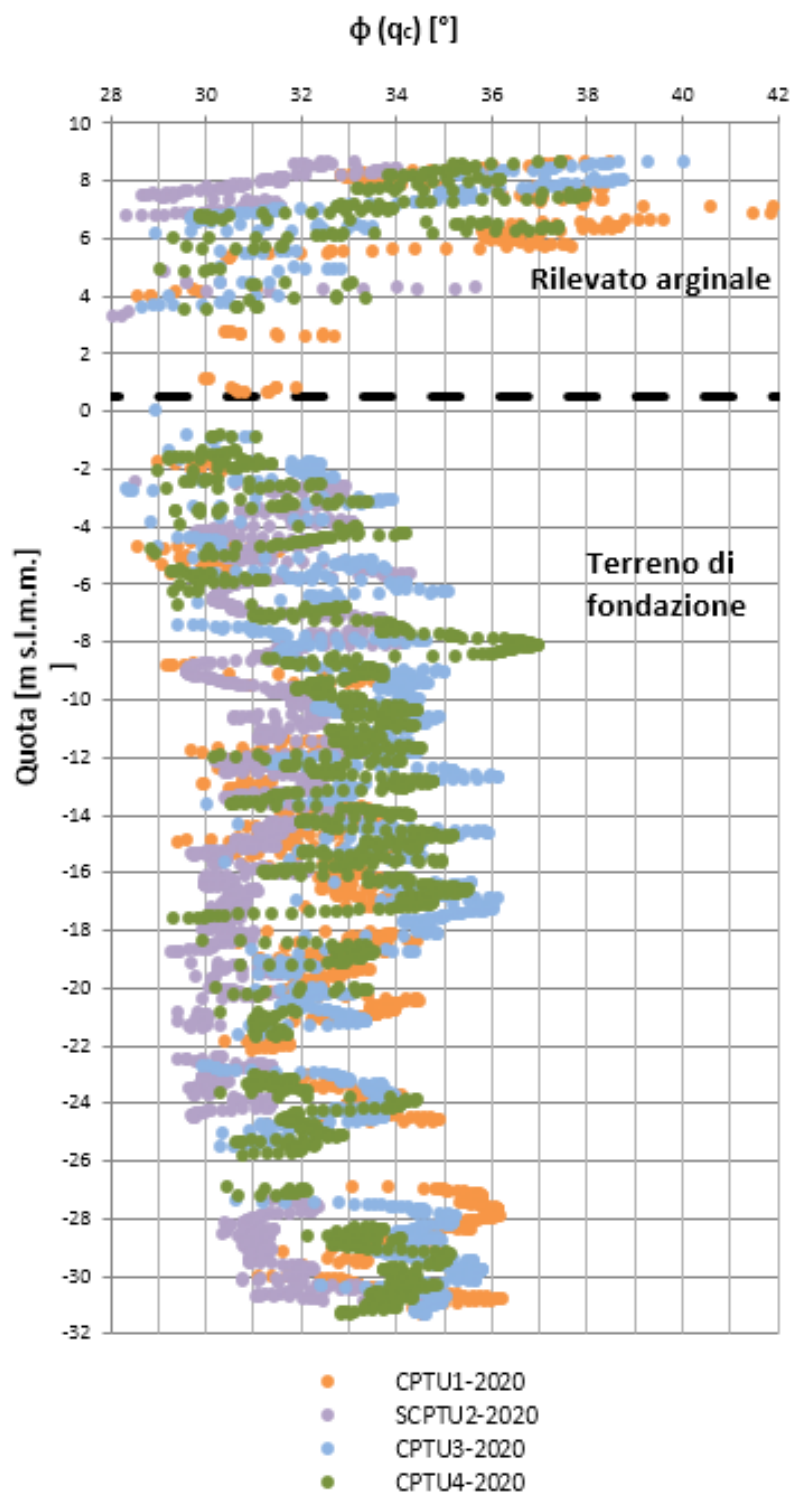
Figura 5.20: angolo di resistenza al taglio stimato dalle prove penetrometriche statiche eseguite dalla sommità dell'argine, in funzione della quota s.l.m.m.

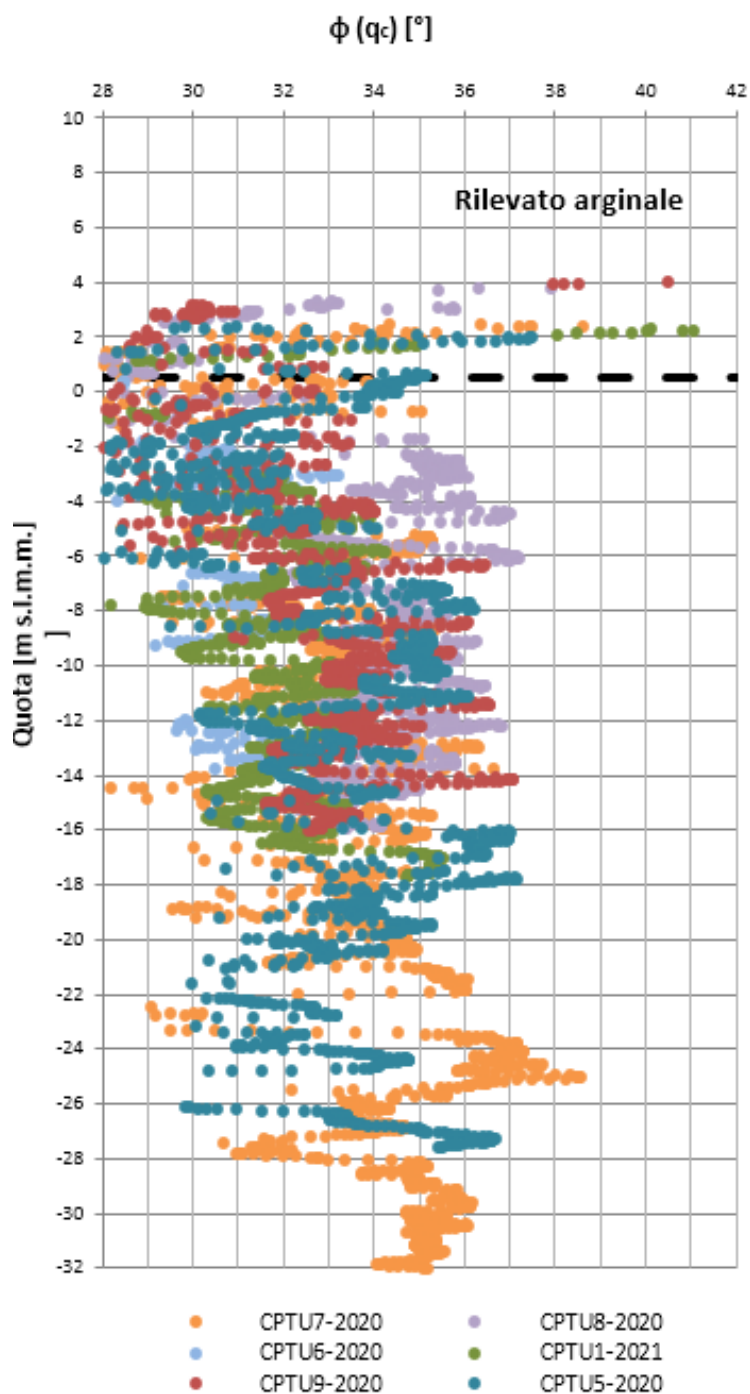
Figura 5.21: angolo di resistenza al taglio stimato dalle prove penetrometriche statiche eseguite dal piano campagna o da banche intermedie, in funzione della quota s.l.m.m.

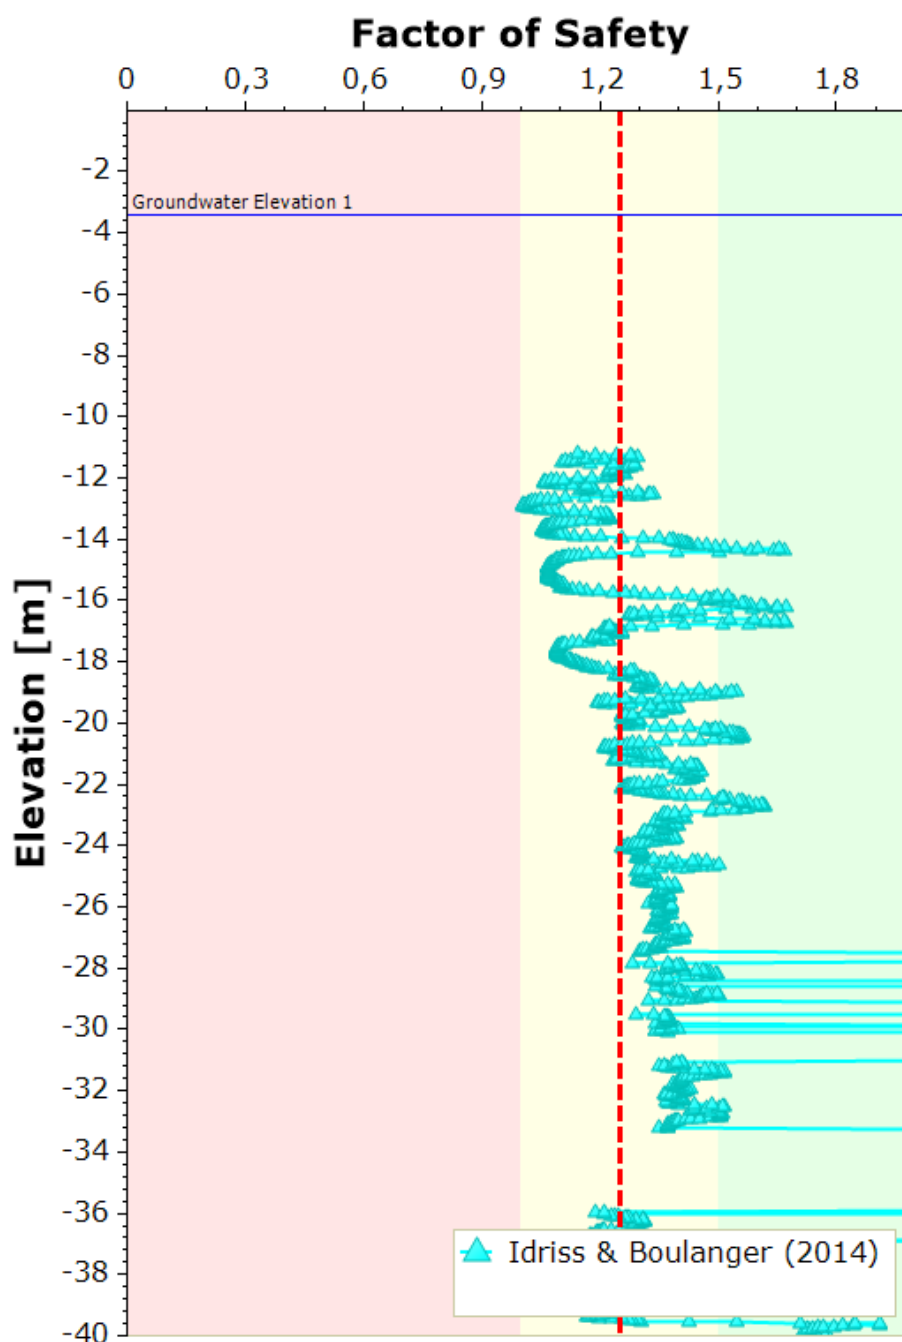
Figura 7-1 - Fattore di sicurezza nei confronti della liquefazione. SCPTU2-2020
