**ARGINE SINISTRO FIUME PO DI VENEZIA ABITATO DI MAZZORNO SINISTRO**  
**LAVORI DI SISTEMAZIONE ARGINALE - 1° STRALCIO**  
**CUP B68H22000340006**  
**PROGETTO ESECUTIVO**

# RELAZIONE GEOTECNICA

Arginatura del Fiume Po in  
sx idraulica in comune di  
Adria in Provincia di Rovigo

RELAZIONE  
GEOTECNICA

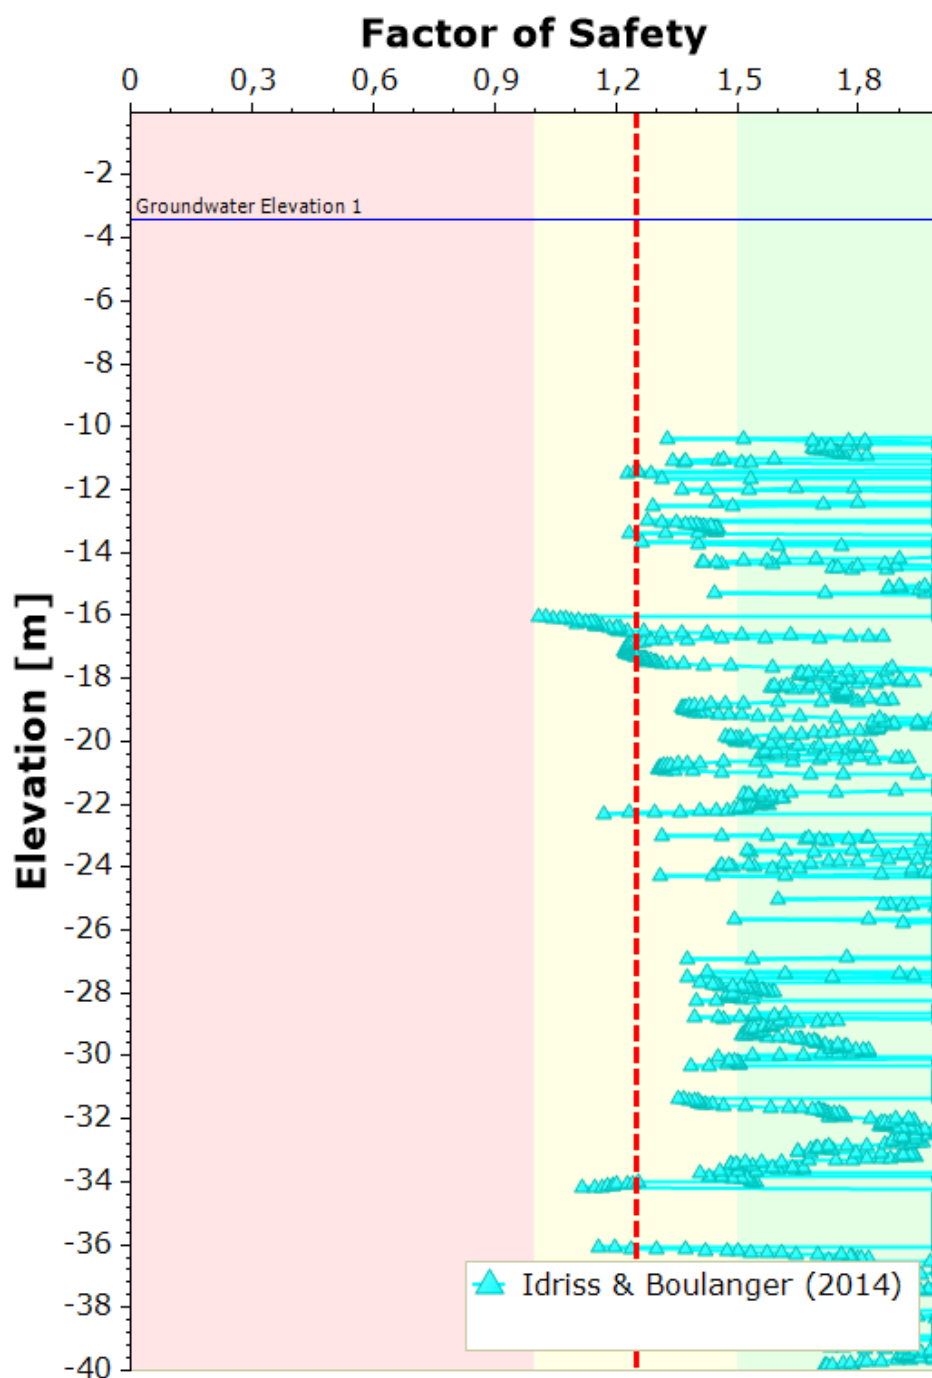
Figura 7-2 - Fattore di sicurezza nei confronti della liquefazione. CPTU3-2020

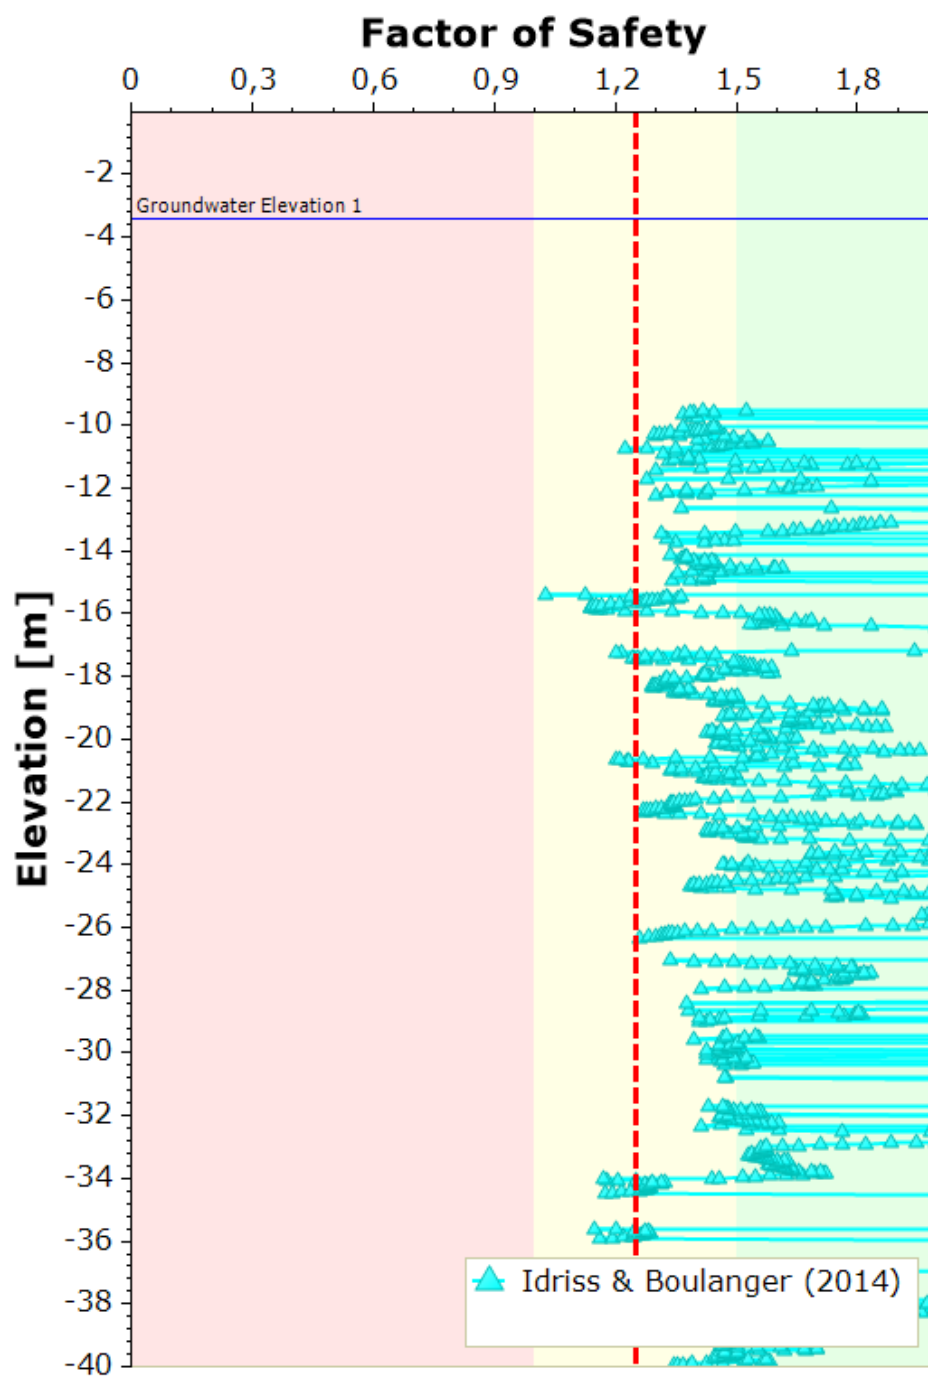
Figura 7-3 - Fattore di sicurezza nei confronti della liquefazione. CPTU4-2020

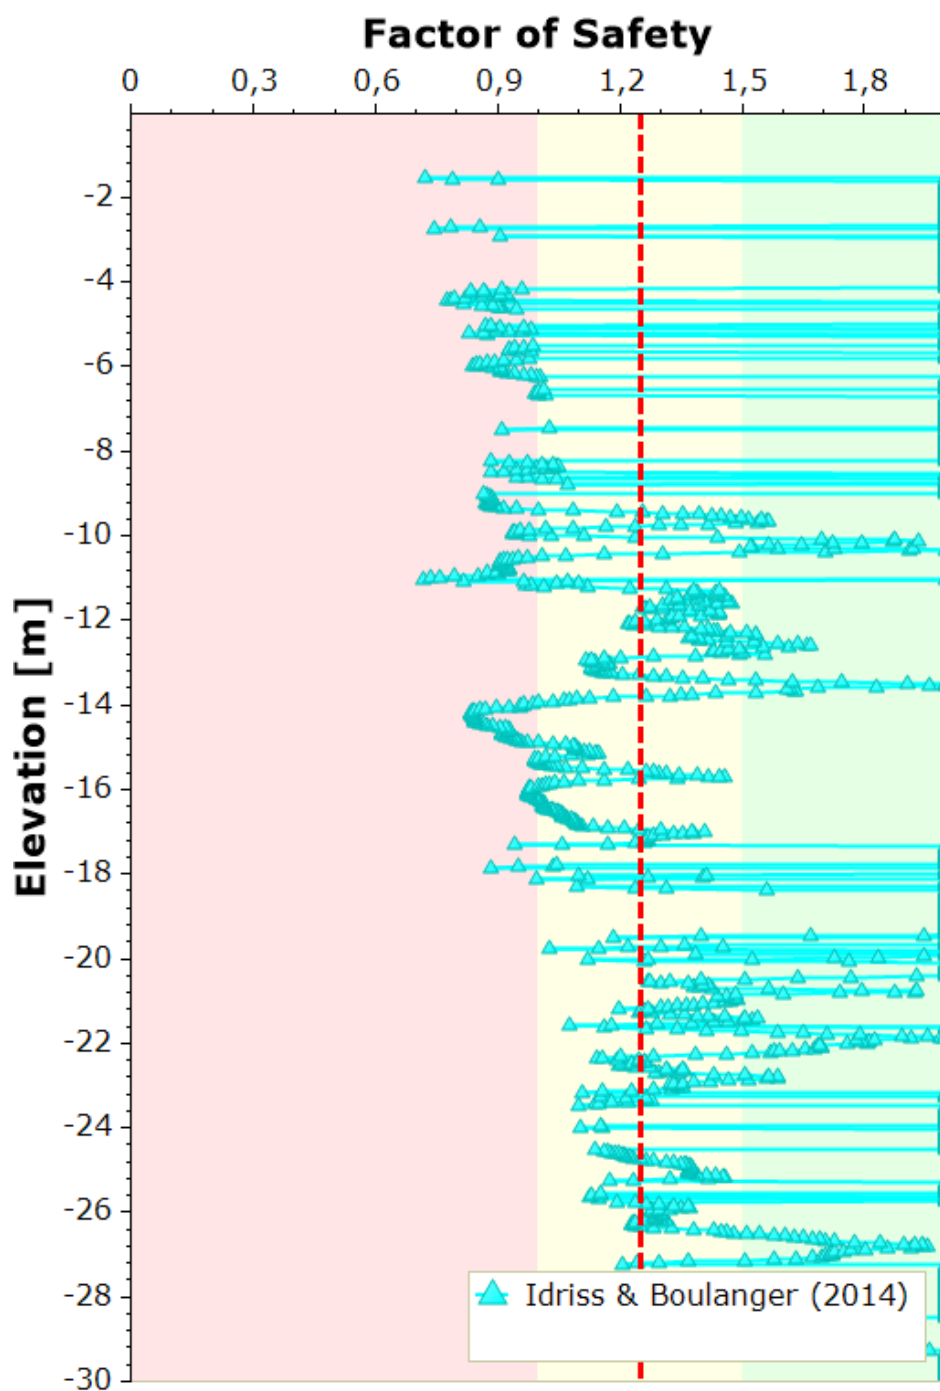
Figura 7-4 - Fattore di sicurezza nei confronti della liquefazione. CPTU5-2020

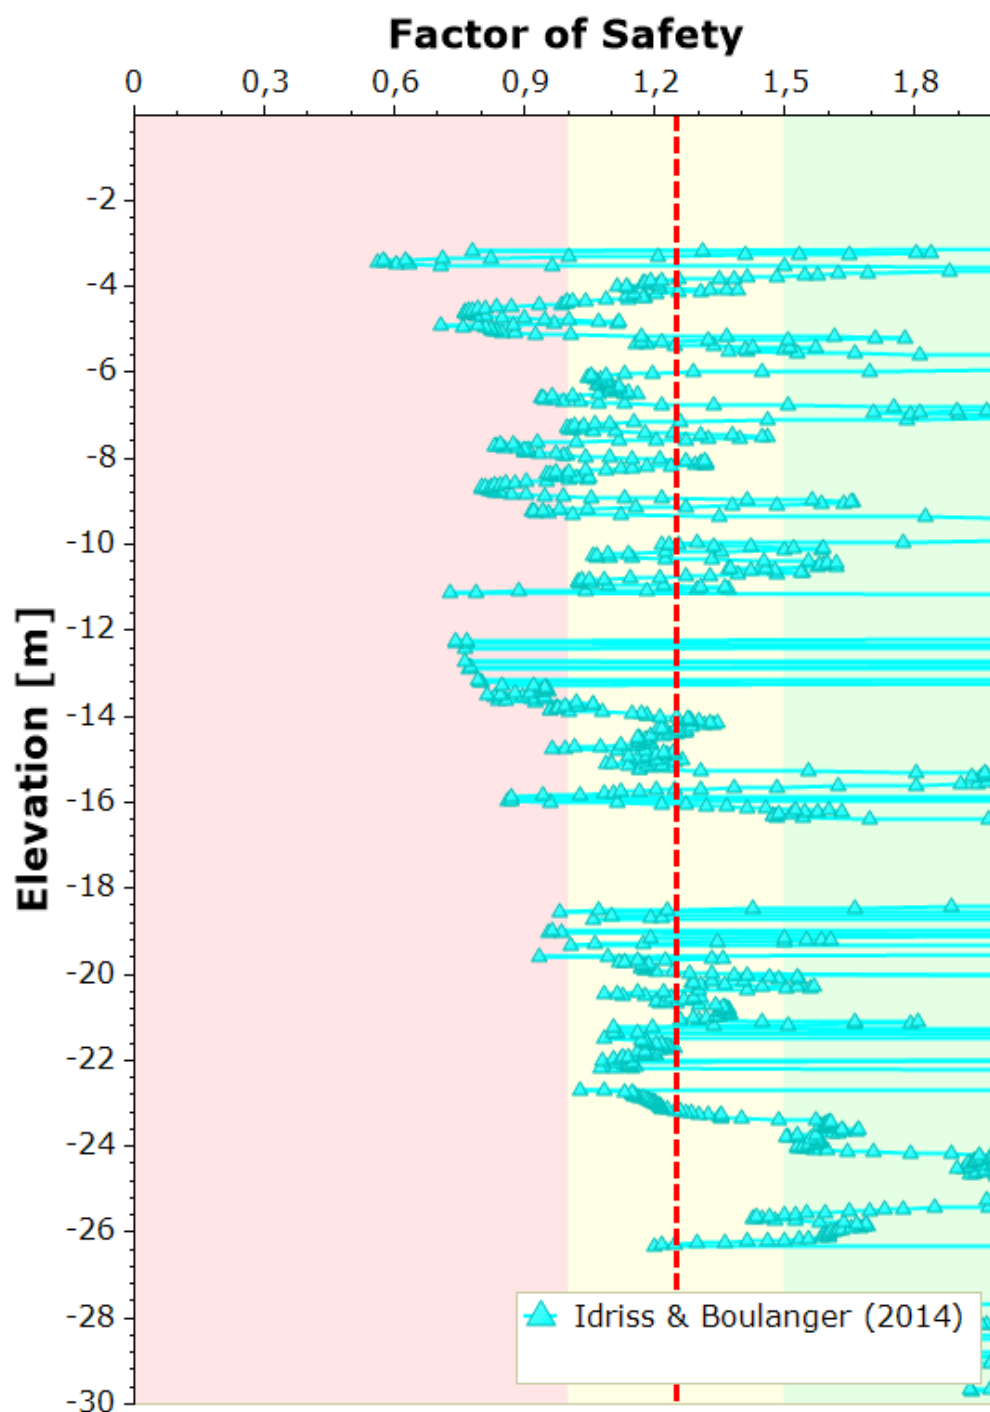
Figura 7-5 - Fattore di sicurezza nei confronti della liquefazione. CPTU6-2020

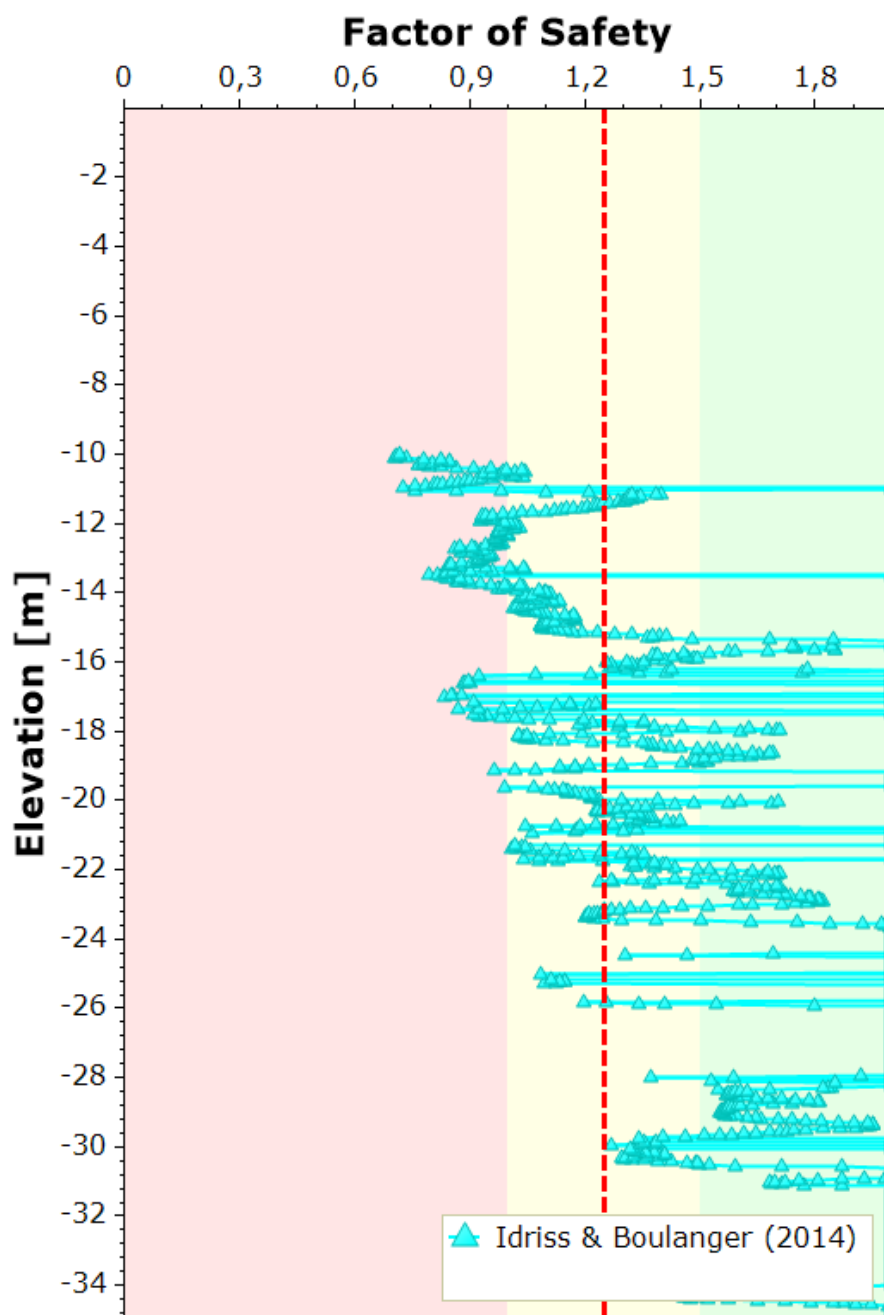
Figura 7-6 - Fattore di sicurezza nei confronti della liquefazione. CPTU7-2020

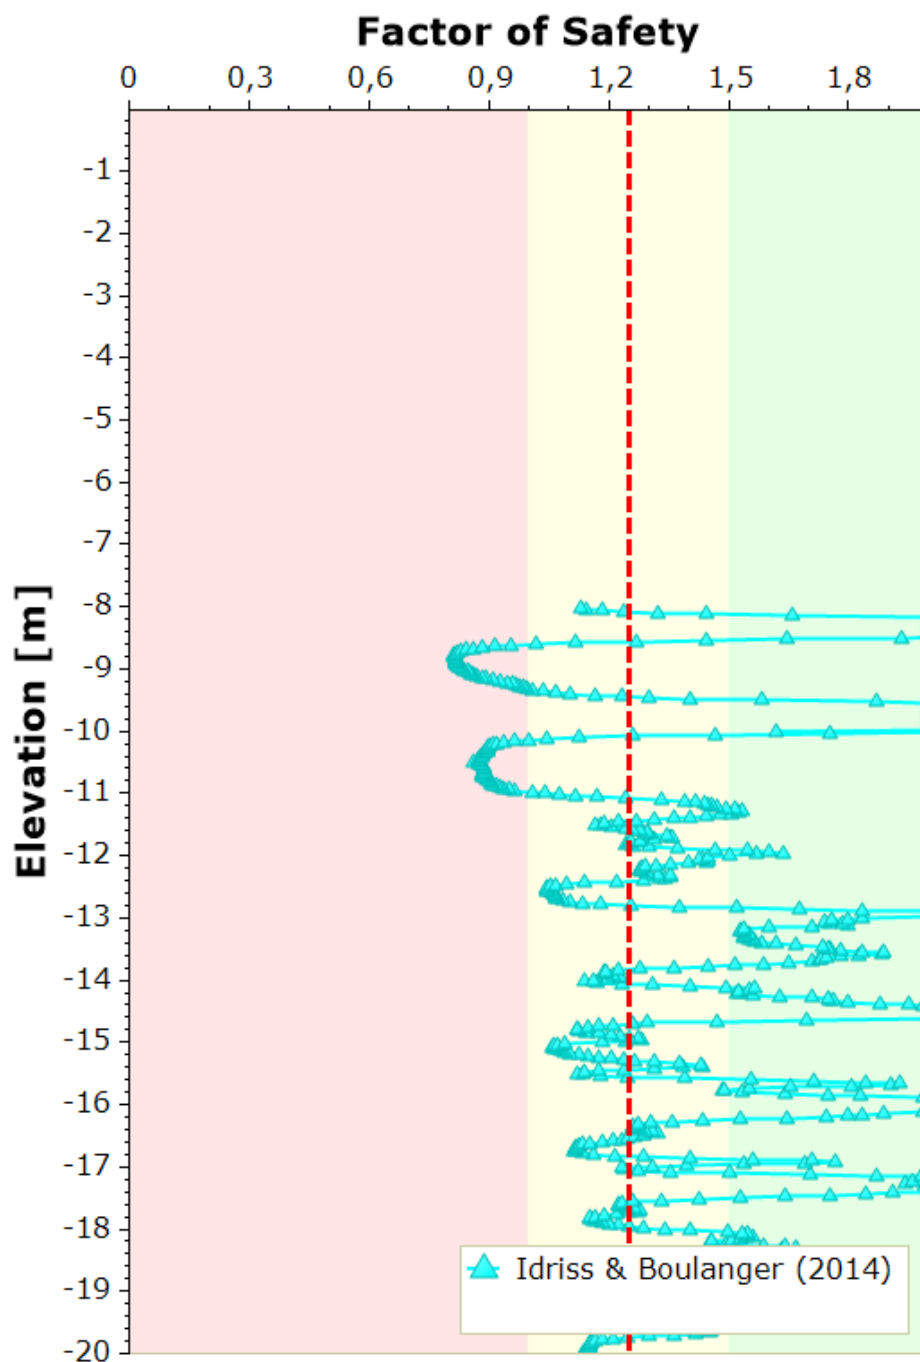
Figura 7-7 - Fattore di sicurezza nei confronti della liquefazione. CPTU8-2020

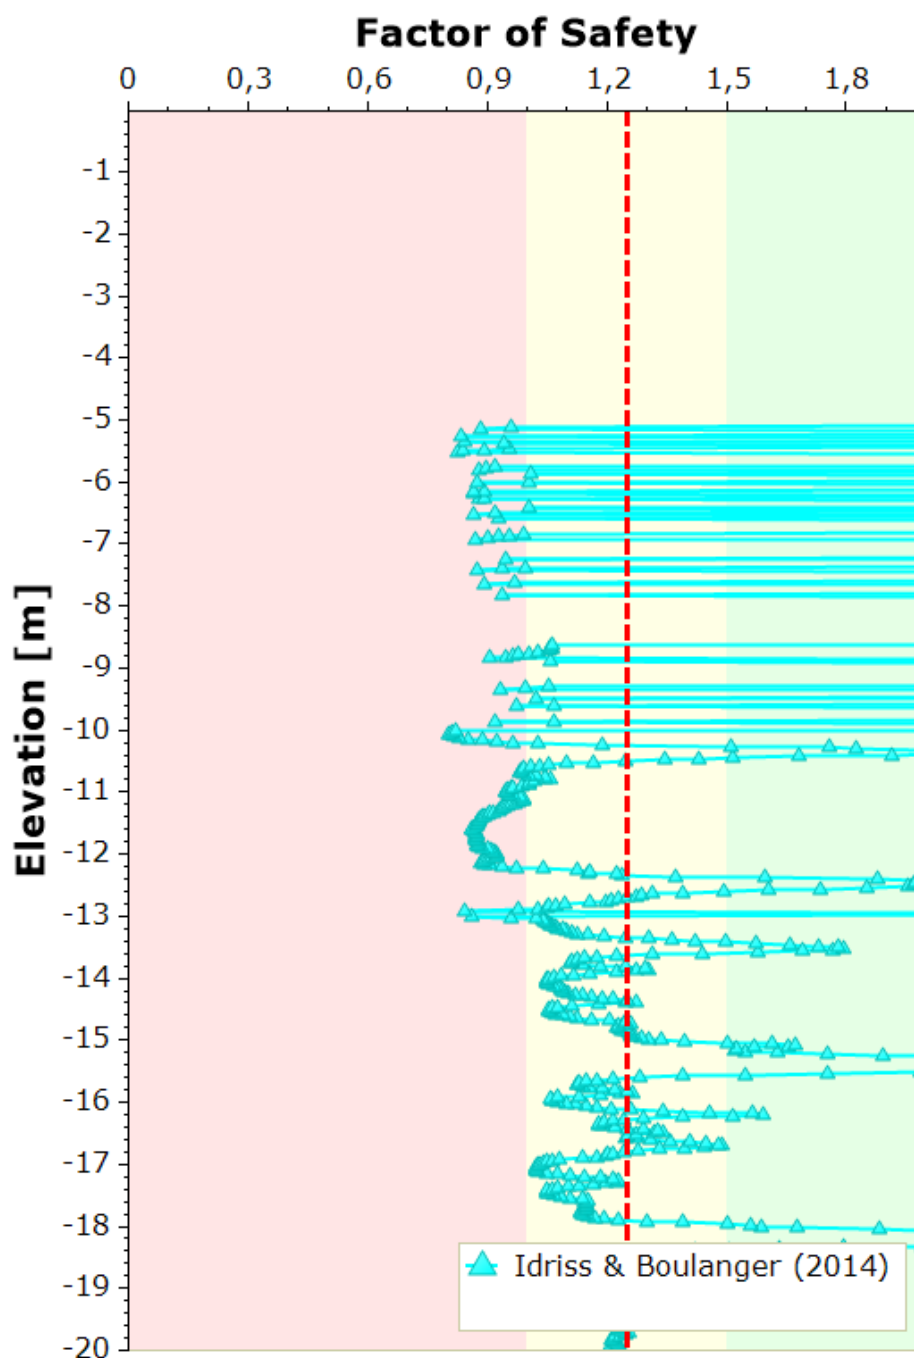
Figura 7-8 - Fattore di sicurezza nei confronti della liquefazione. CPTU9-2020

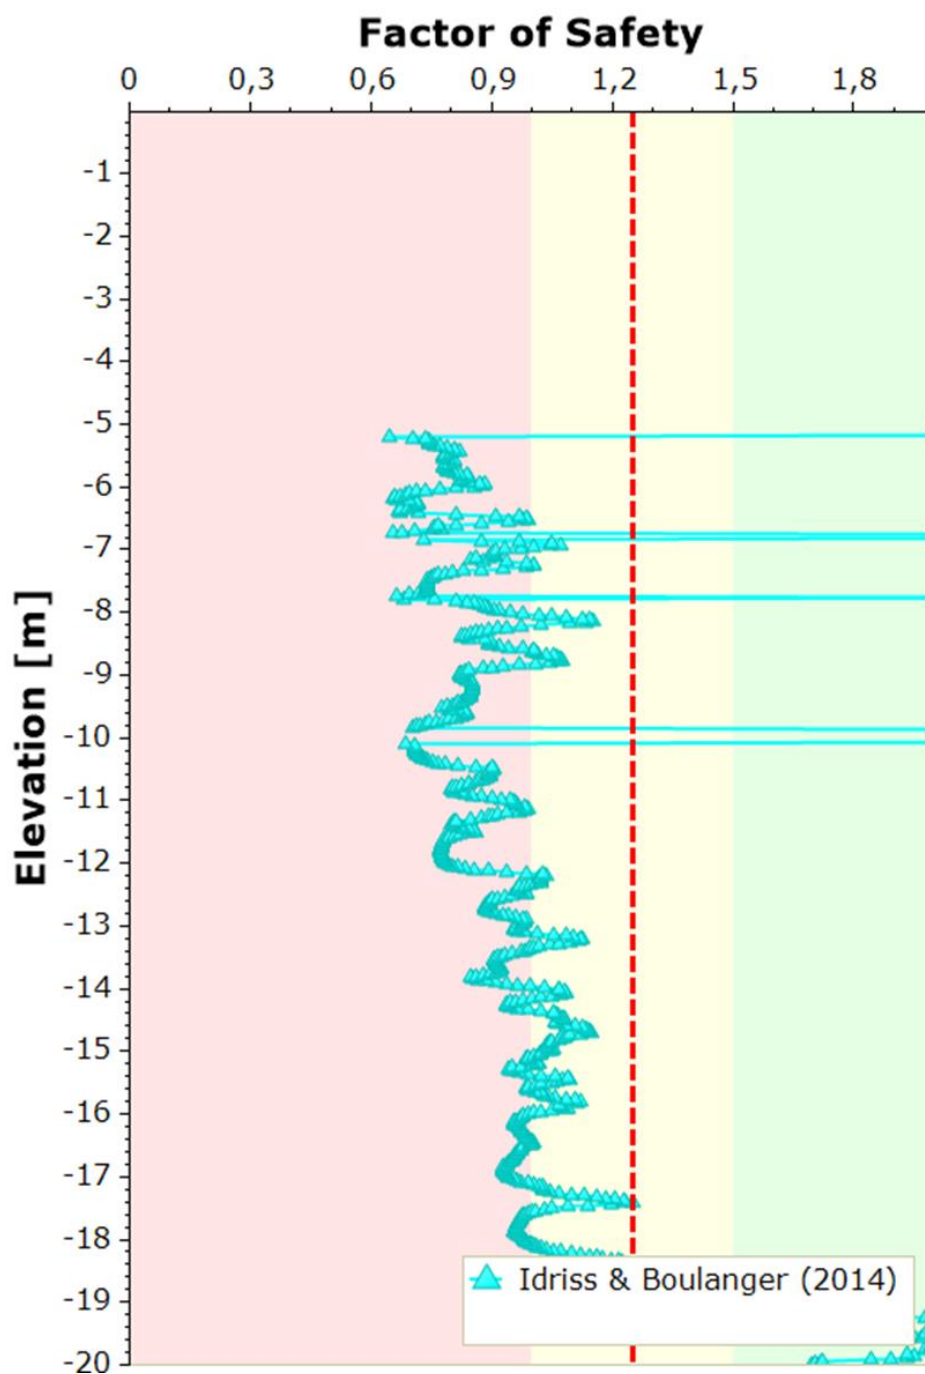
Figura 7-9 - Fattore di sicurezza nei confronti della liquefazione. CPTU1-2021

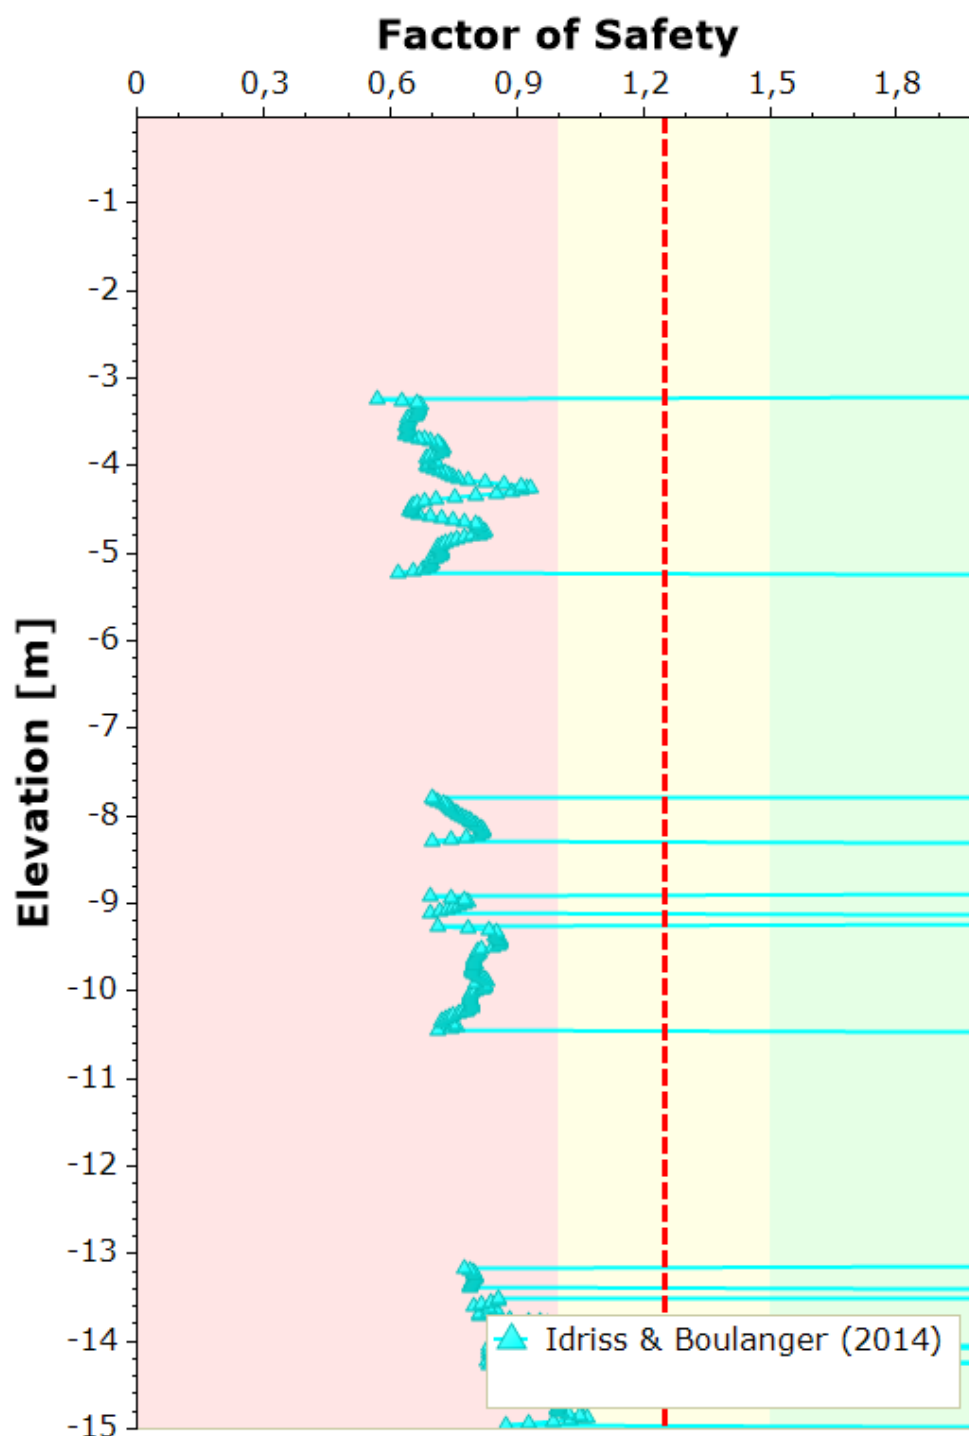
Figura 7-10 - Fattore di sicurezza nei confronti della liquefazione. CPTU6-2021

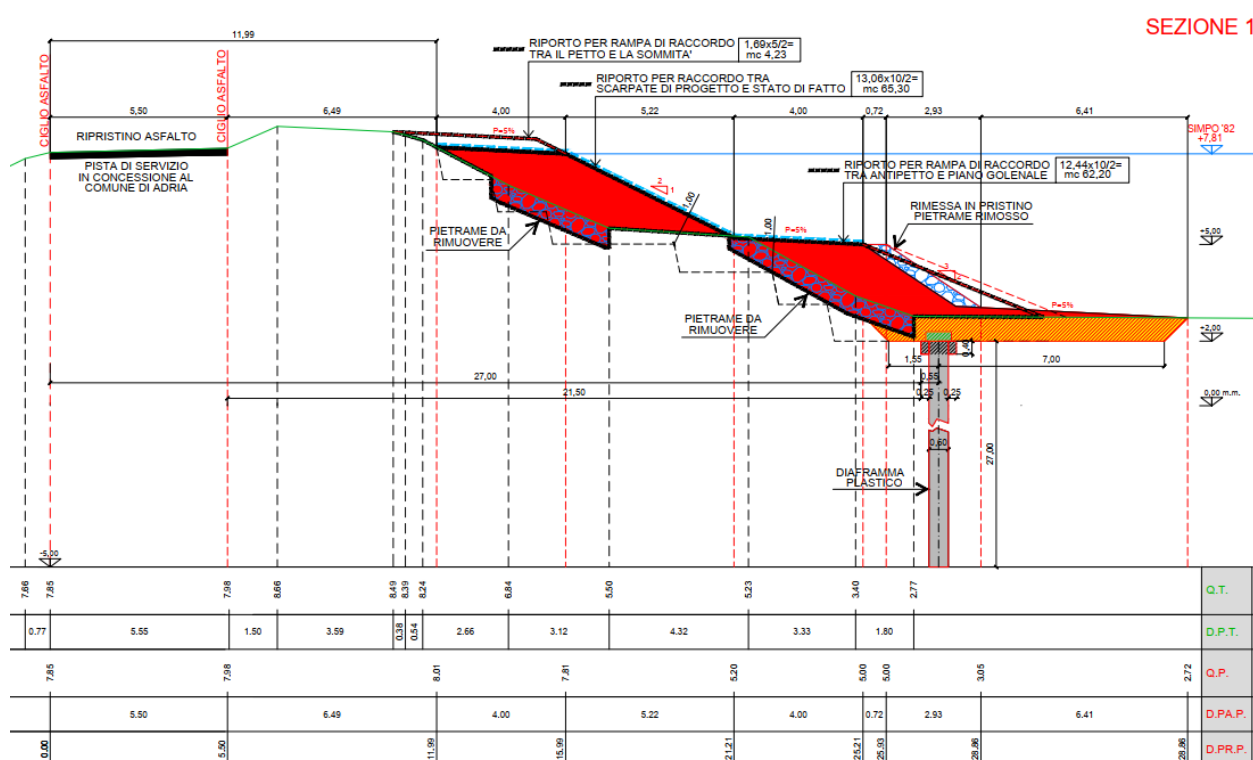
Figura 8.1: ex Sezione n.9 – Sezione 1 – 1° stralcio

Si riportano di seguito l'esempio di due sezioni di progetto nel tratto che verrà realizzato nel primo stralcio, cioè la sezione n.1 del 1° stralcio (ex sezione n.9 del progetto di fattibilità tecnico economica, corrispondente alla sezione tipologica n.2 dello stesso progetto) e la sezione n.6 del 1° stralcio (ex sezione n.14 del progetto di fattibilità tecnico economica), ritenute tra le più gravose considerando sia la geometria dell'intervento che i terreni di fondazione. Tali sezioni saranno oggetto delle verifiche geotecniche ed idrauliche previste dalle NTC2018.

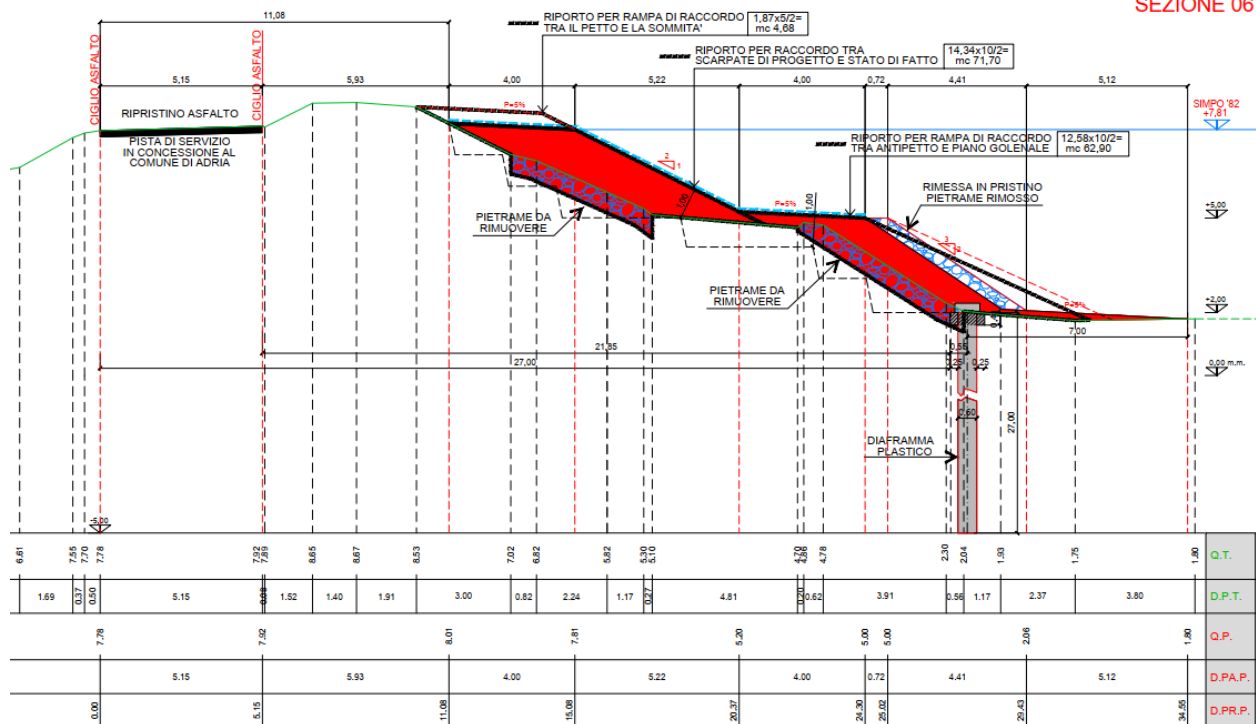
Figura 8.2: ex Sezione n.14 – Sezione 6 – 1° stralcio

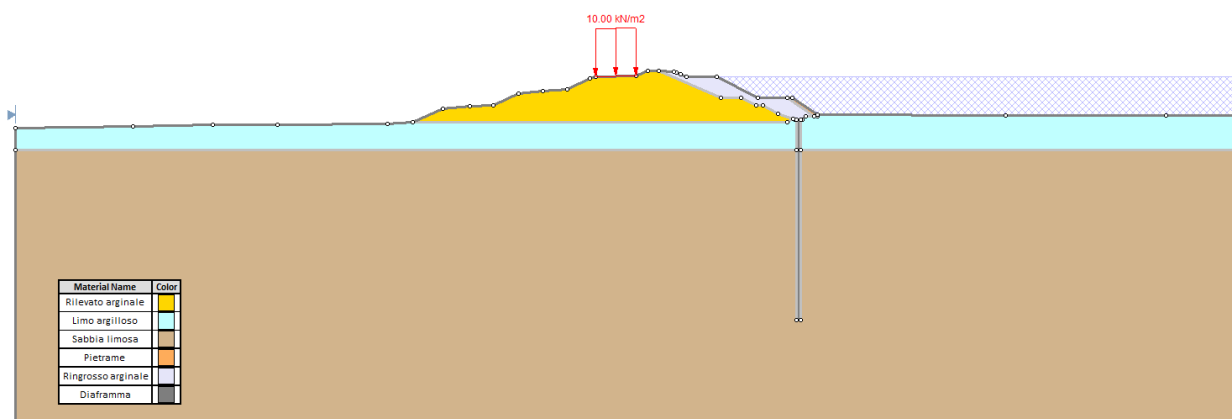
Figura 9.1: Modello della sezione trasversale n.1 del 1° stralcio (ex sezione n.9 del progetto di fattibilità tecnico economica)

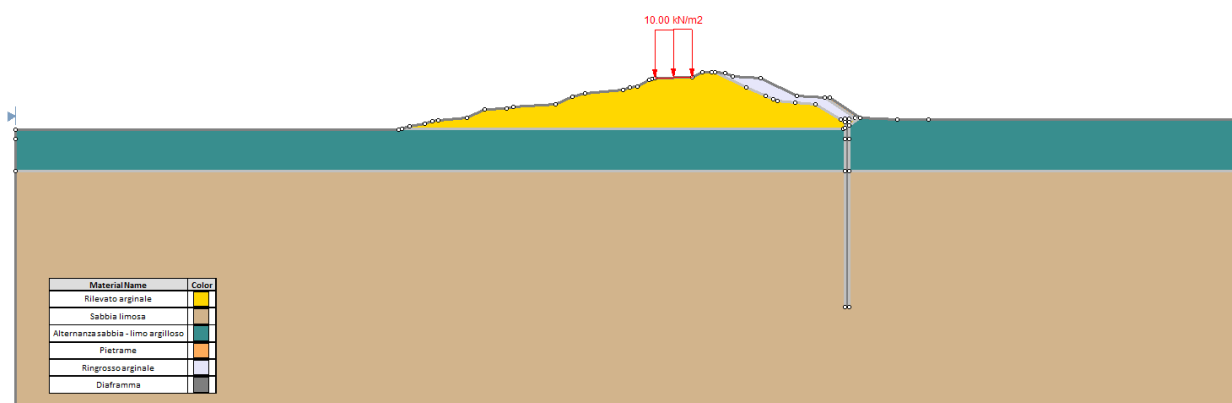
Figura 9.2: Modello della sezione trasversale n.6 del 1° stralcio (ex sezione n.14 del progetto di fattibilità tecnico economica)

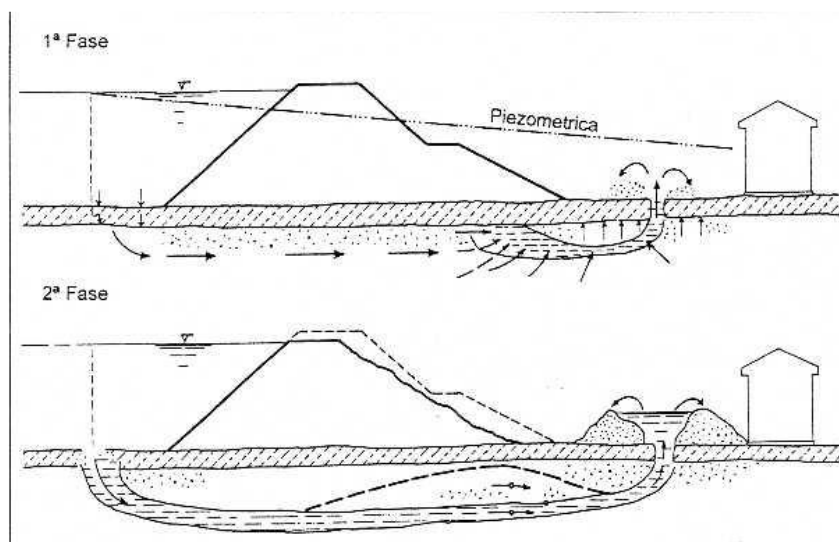
Figura 9.3: Rottura arginale per sollevamento e successivo innesco di sifonamento

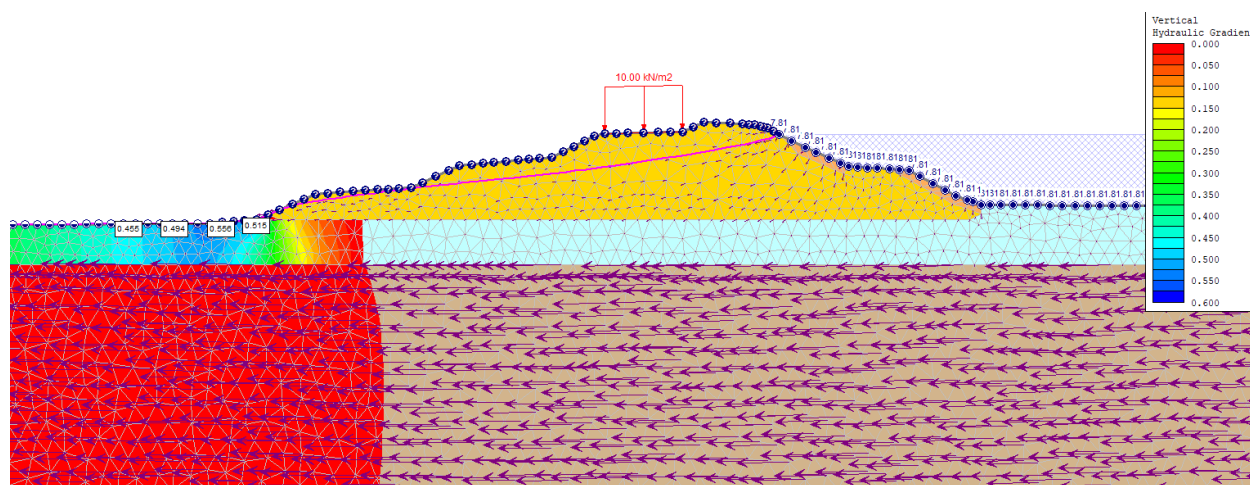
Figura 9.4: Sezione 1 (1° stralcio) – attuale – Gradiente idraulico verticale

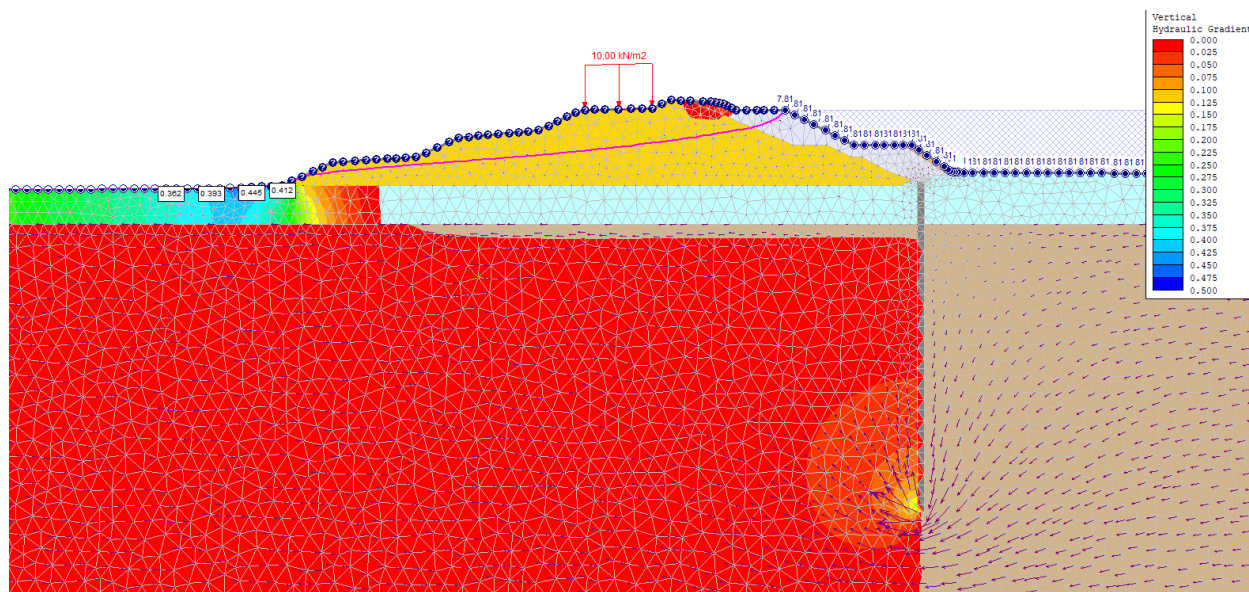
Figura 9.5: Sezione 1 (1° stralcio) – progetto – Gradiente idraulico verticale

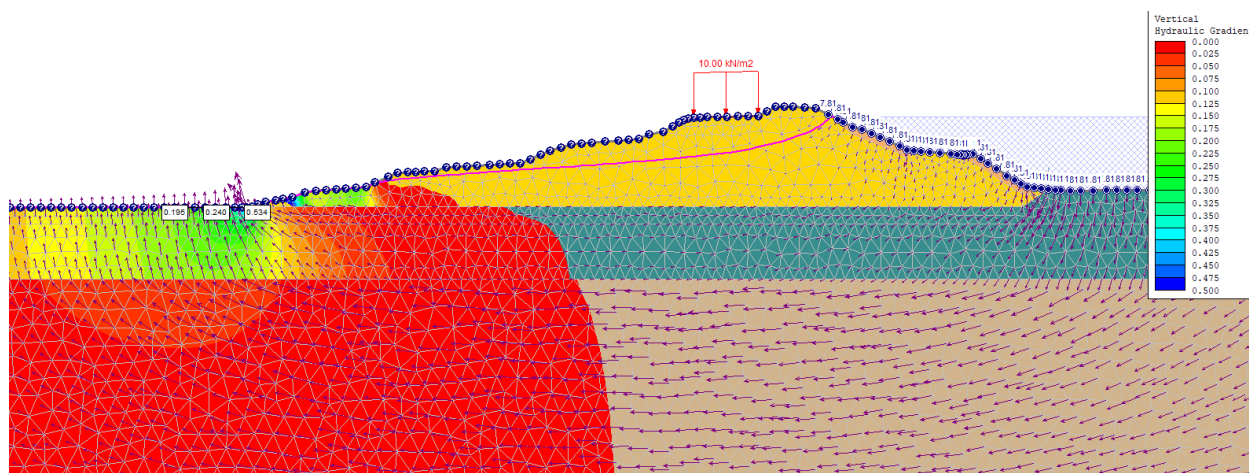
Figura 9.6: Sezione 6 (1° stralcio) – attuale – Gradiente idraulico verticale

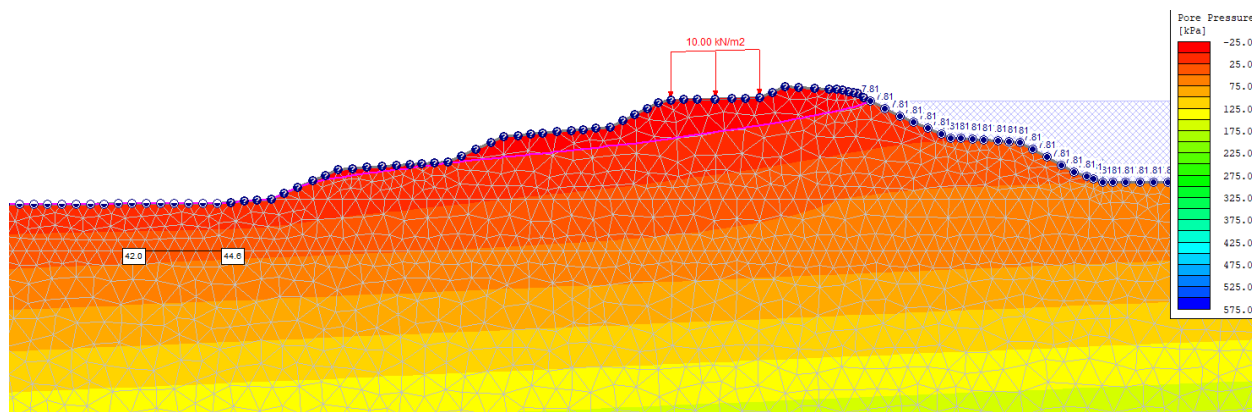
Figura 9.8: Sezione 1 (1° stralcio) – attuale – Pressione neutra

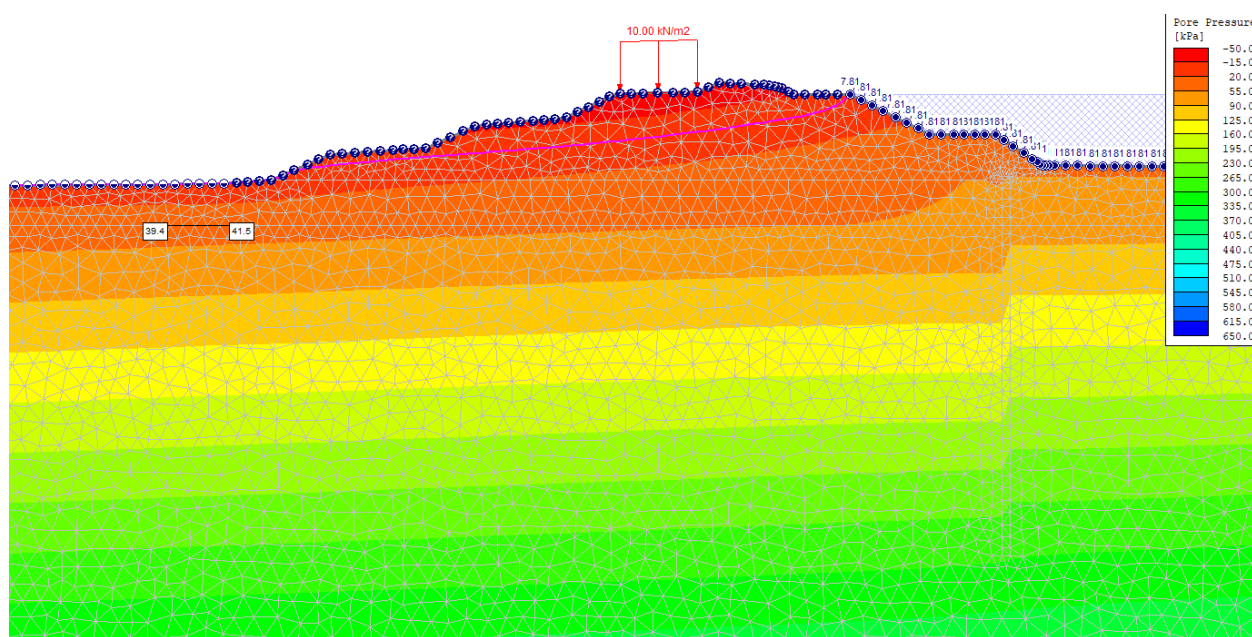
Figura 9.9: Sezione 1 (1° stralcio) – progetto – Pressione neutra

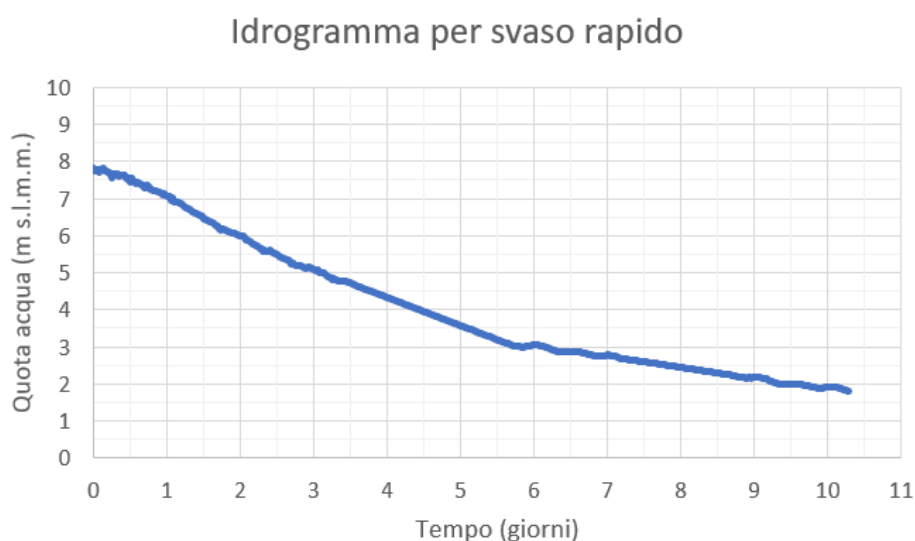
Figura 9.10: curva di abbassamento in funzione del tempo utilizzata per le analisi di svasso rapido

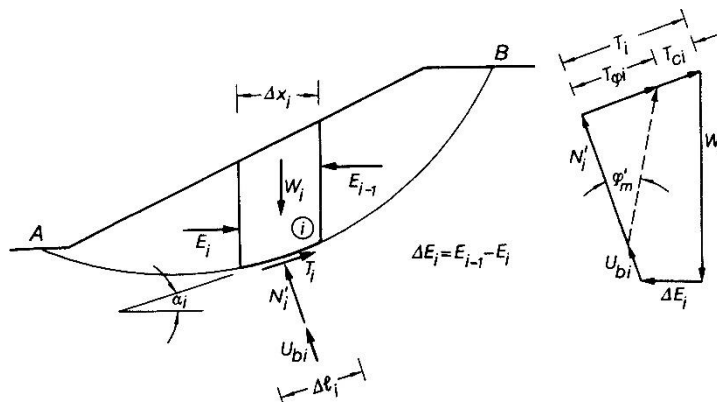
Figura 9.11: Schema delle forze agenti sui conci di una superficie di rottura

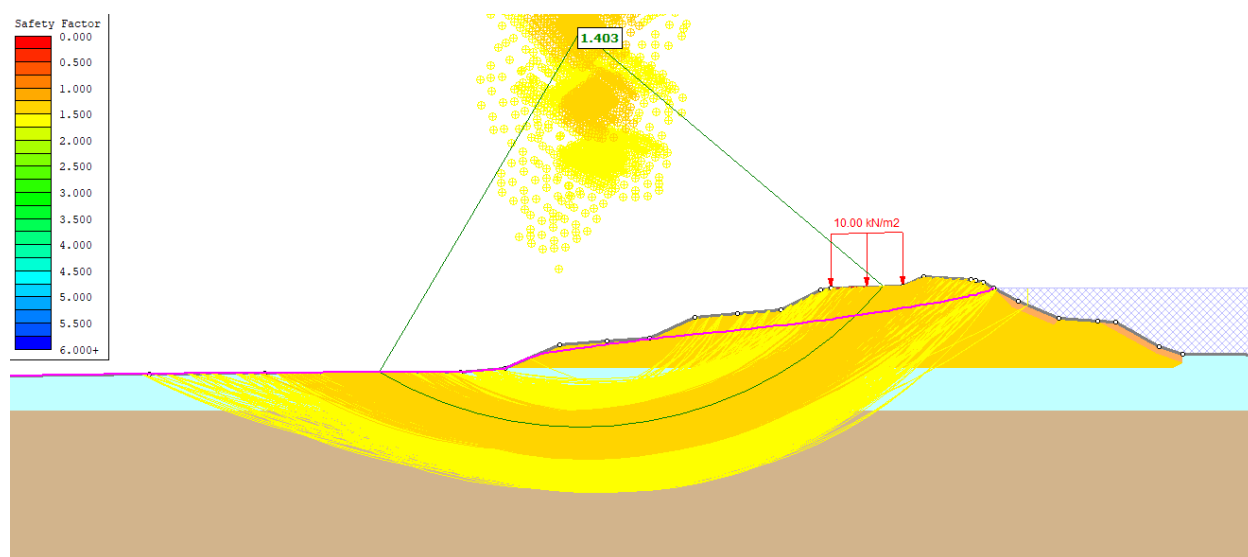
Figura 9.12: Sezione 1 (1° stralcio) – Stato attuale – Analisi statica lato campagna con piena SIMPO '82 – Parametri drenati – Superfici di rottura con ODF < 1.7

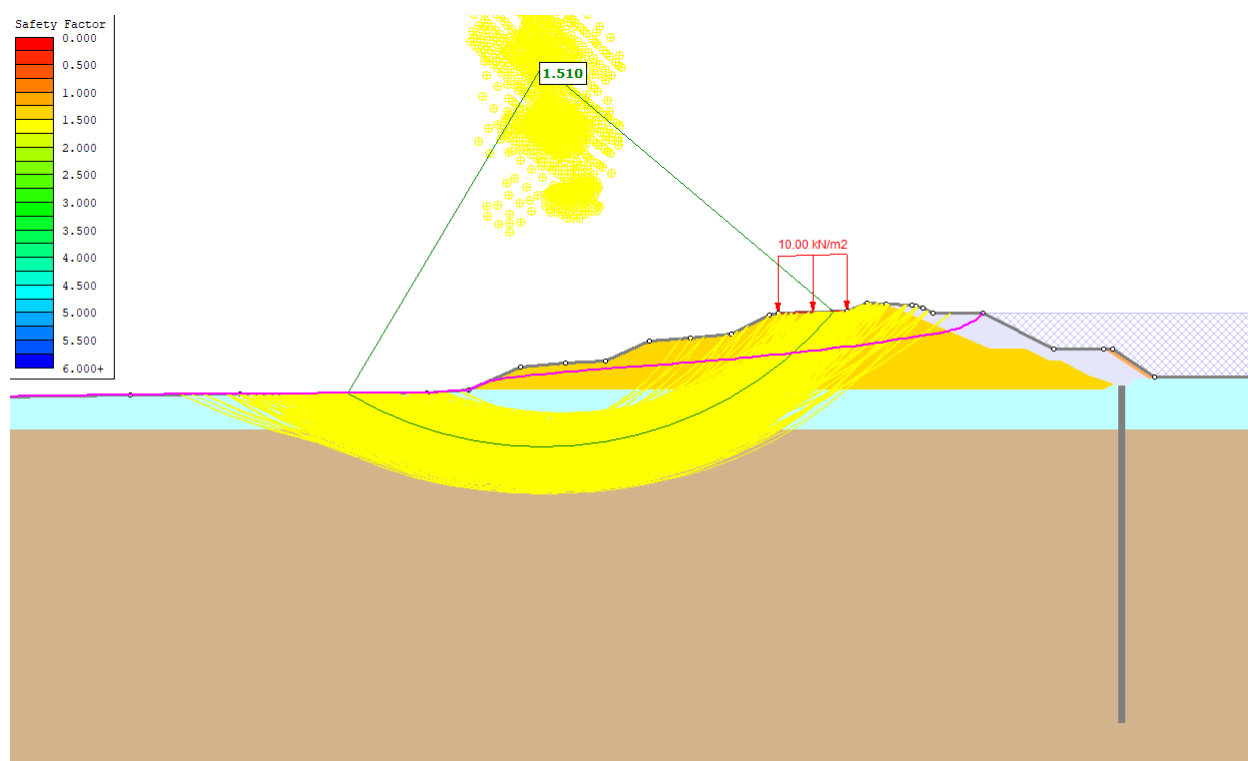
Figura 9.13: Sezione 1 (1° stralcio) – Stato di progetto – Analisi statica lato campagna con piena SIMPO '82 – Parametri drenati – Superfici di rottura con ODF < 1.7

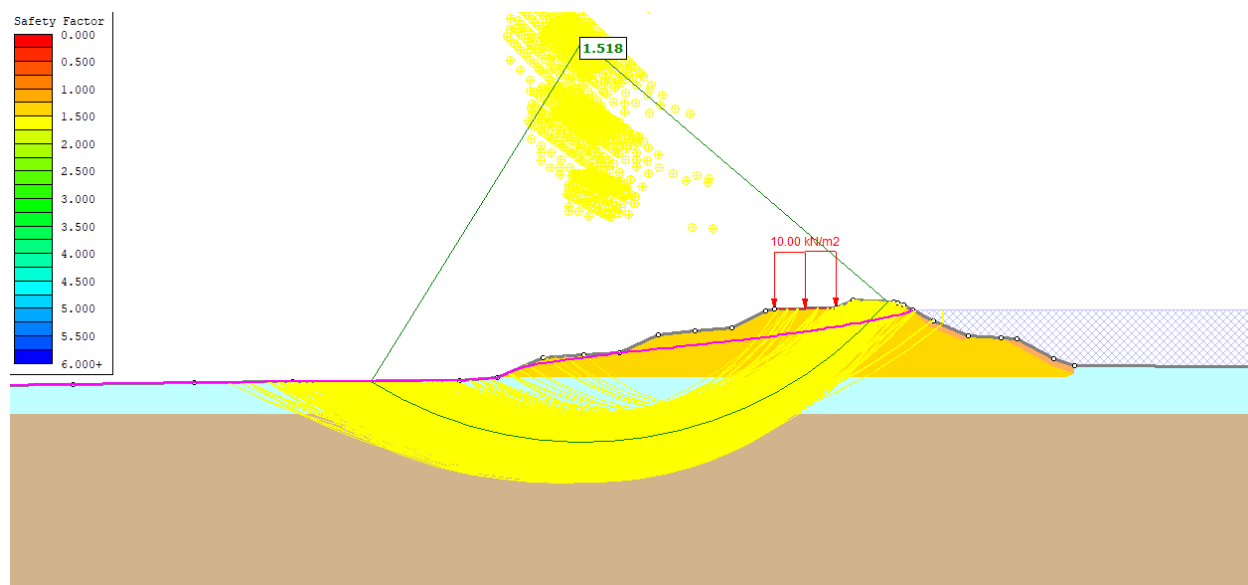
Figura 9.14: Sezione 1 (1° stralcio) – Stato attuale – Analisi statica lato campagna con piena SIMPO '82 – Parametri non drenati – Superfici di rottura con ODF < 1.7

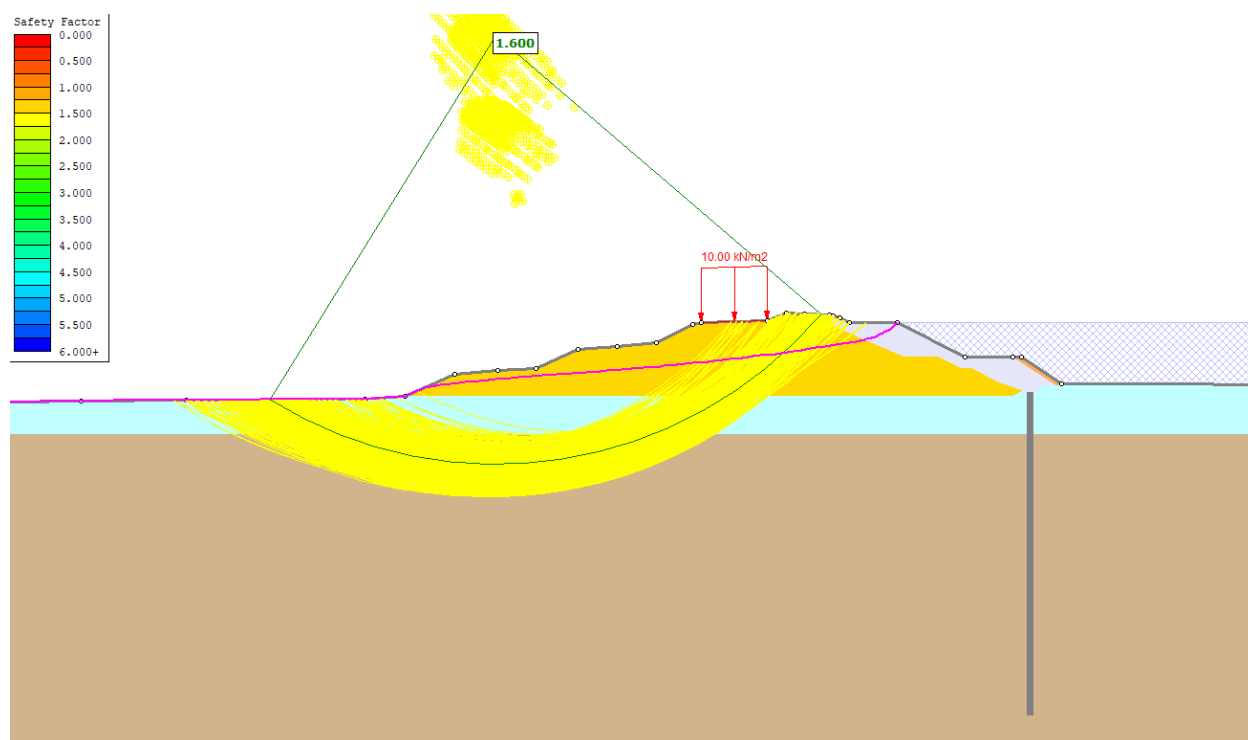
Figura 9.15: Sezione 1 (1° stralcio) – Stato di progetto – Analisi statica lato campagna con piena SIMPO '82 – Parametri non drenati – Superfici di rottura con ODF < 1.7
