**ARGINE SINISTRO FIUME PO DI VENEZIA ABITATO DI MAZZORNO SINISTRO**  
**LAVORI DI SISTEMAZIONE ARGINALE - 1° STRALCIO**  
**CUP B68H22000340006**  
**PROGETTO ESECUTIVO**

# RELAZIONE GEOTECNICA

Arginatura del Fiume Po in  
sx idraulica in comune di  
Adria in Provincia di Rovigo

RELAZIONE  
GEOTECNICA

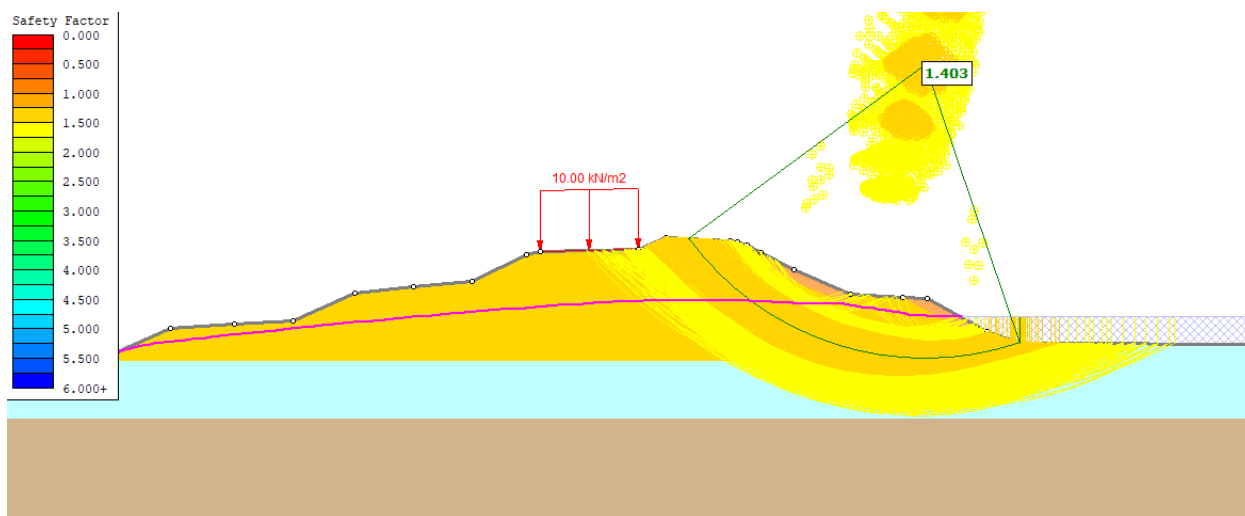
Figura 9.16: Sezione 1 (1° stralcio) – Stato attuale – Analisi statica lato fiume di svaso rapido dalla quota di piena SIMPO '82 – Parametri drenati – Superfici di rottura con ODF < 1.7

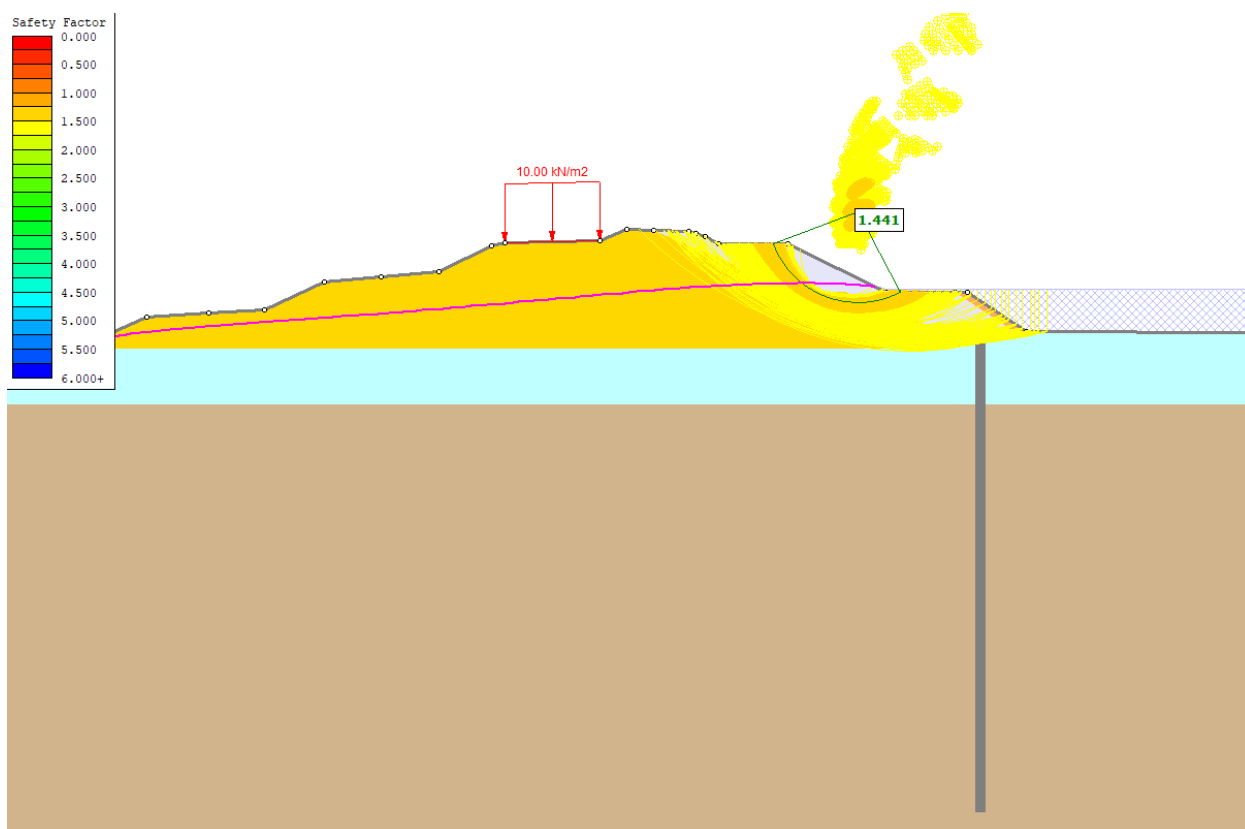
Figura 9.17: Sezione 1 (1° stralcio) – Stato di progetto – Analisi statica lato fiume di svaso rapido dalla quota di piena SIMPO '82 – Parametri drenati – Superfici di rottura con ODF < 1.7

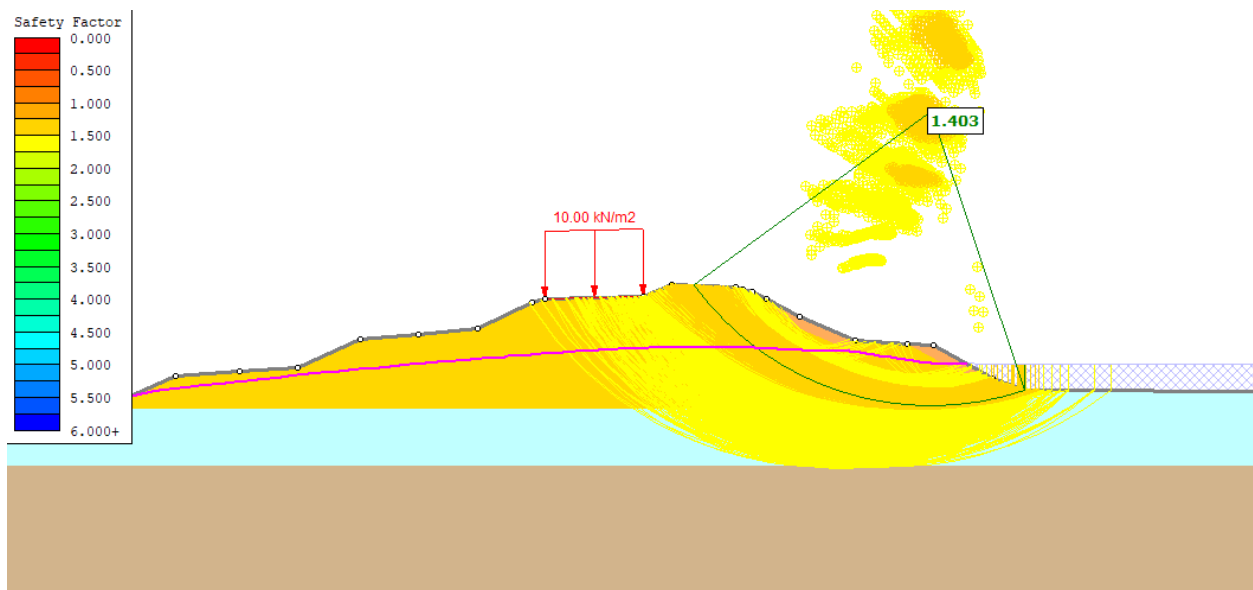
Figura 9.18: Sezione 1 (1° stralcio) – Stato attuale – Analisi statica lato fiume di svasso rapido dalla quota di piena SIMPO '82 – Parametri non drenati – Superfici di rottura con ODF < 1.7

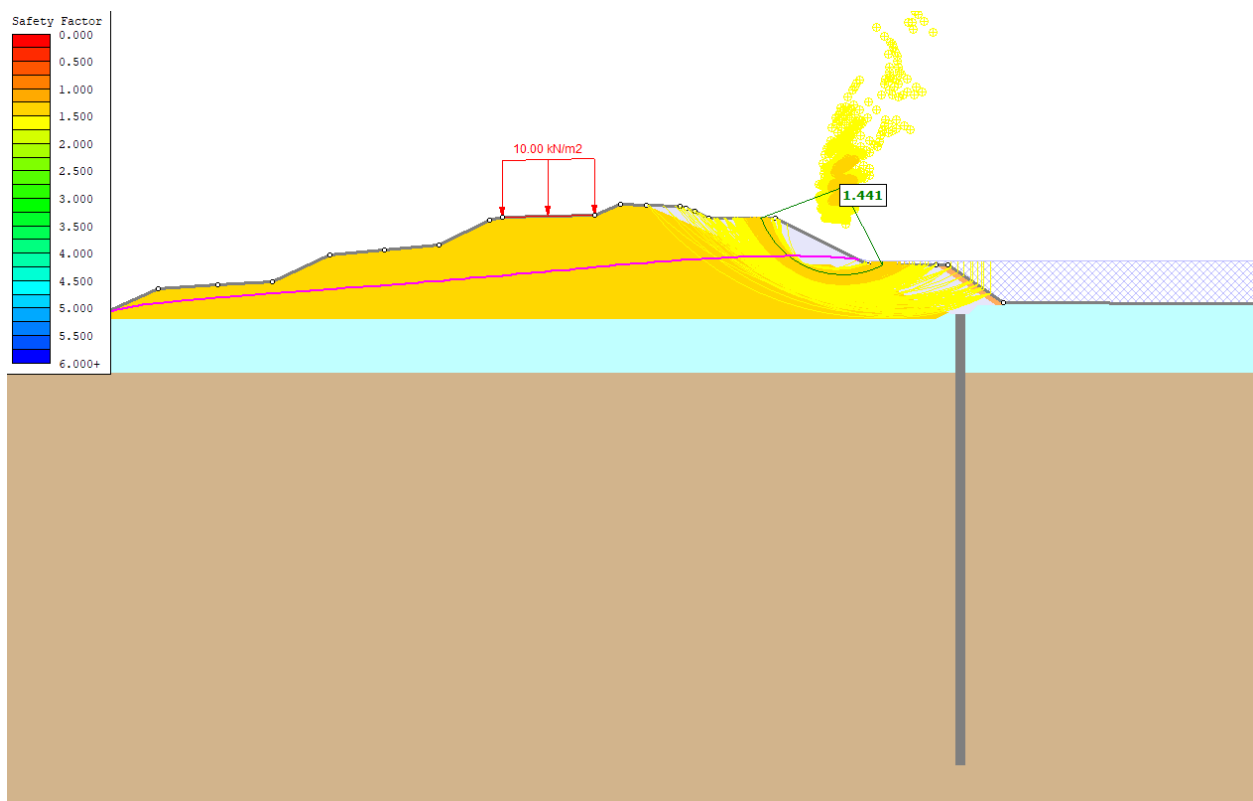
Figura 9.19: Sezione 1 (1° stralcio) – Stato di progetto – Analisi statica lato fiume di svasso rapido dalla quota di piena SIMPO '82 – Parametri non drenati – Superfici di rottura con ODF < 1.7

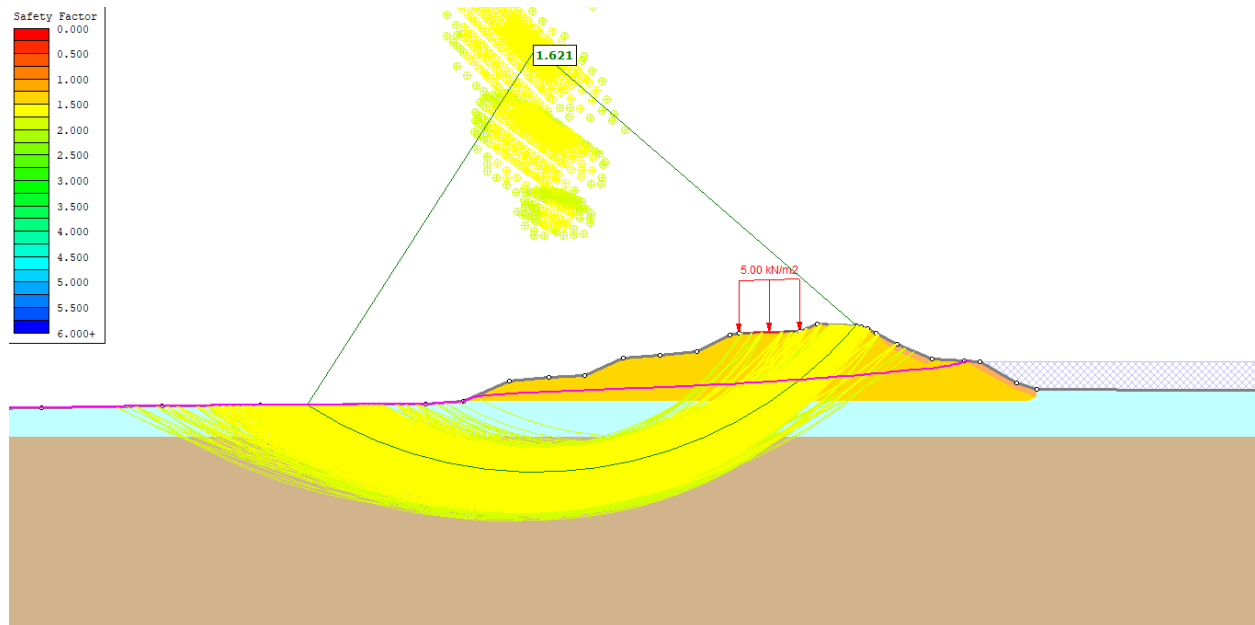
Figura 9.20: Sezione 1 (1° stralcio) – Stato attuale – Analisi sismica lato campagna con piena ordinaria (5.29 m s.l.m.m.) – Parametri non drenati – Superfici di rottura con ODF < 1.8

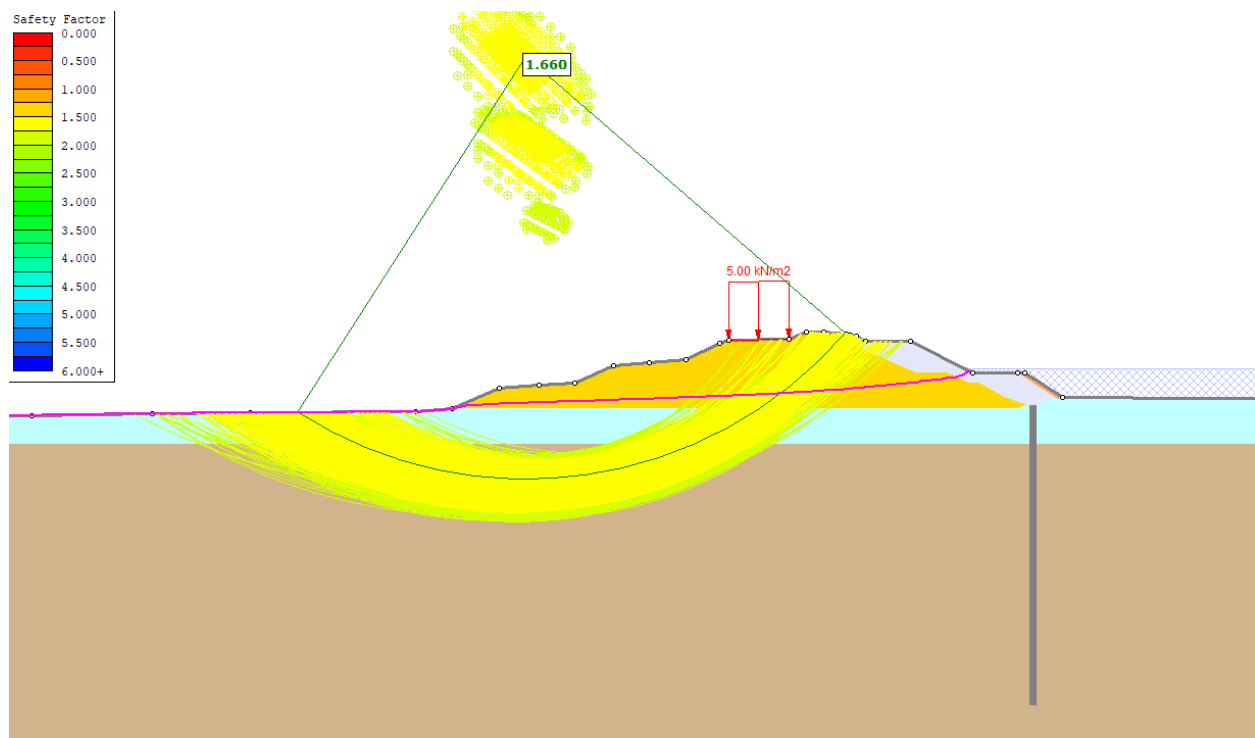
Figura 9.21: Sezione 1 (1° stralcio) – Stato di progetto – Analisi sismica lato campagna con piena ordinaria (5.29 m s.l.m.m.) – Parametri non drenati – Superfici di rottura con ODF < 1.8

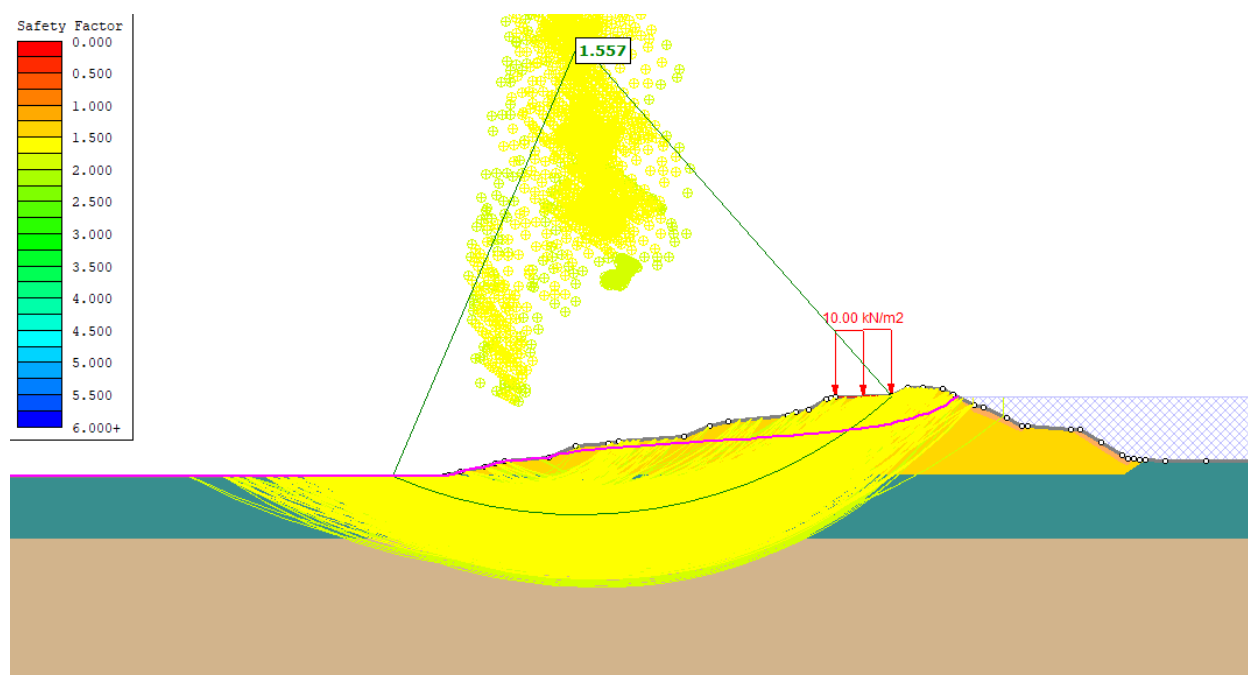
Figura 9.22: Sezione 6 (1° stralcio) – Stato attuale – Analisi statica lato campagna con piena SIMPO '82 – Superfici di rottura con ODF < 1.8

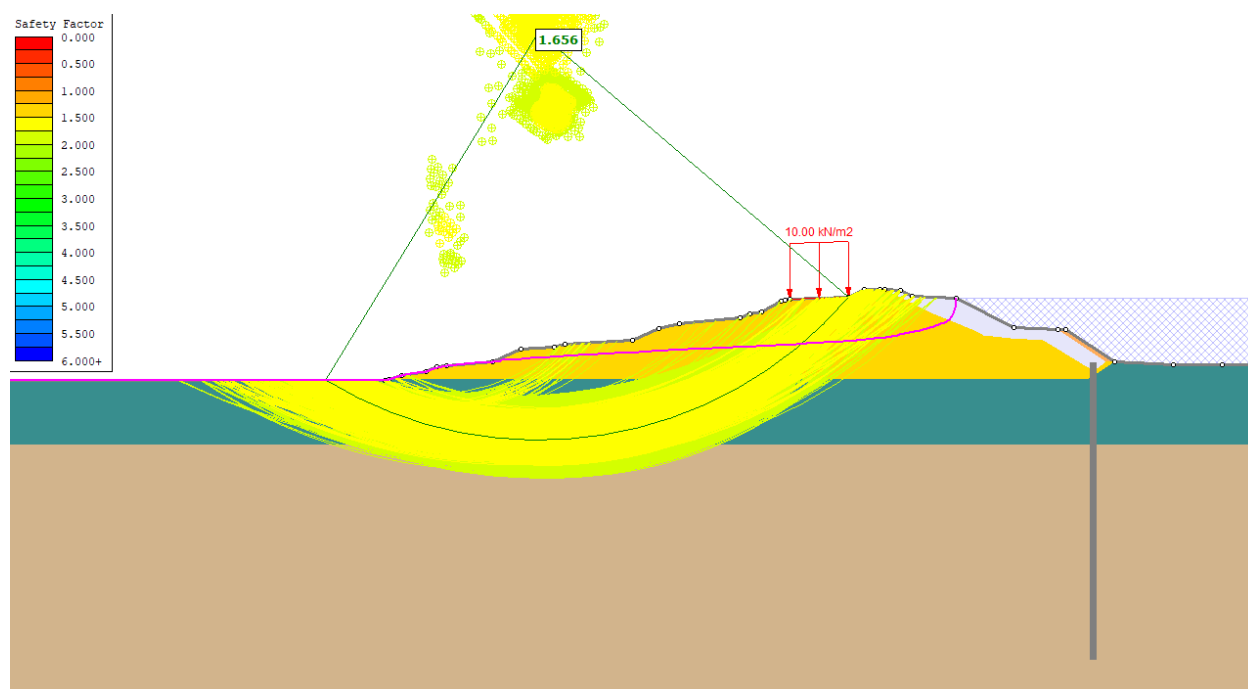
Figura 9.23: Sezione 6 (1° stralcio) – Stato di progetto – Analisi statica lato campagna con piena SIMPO '82 – Superfici di rottura con ODF < 1.8

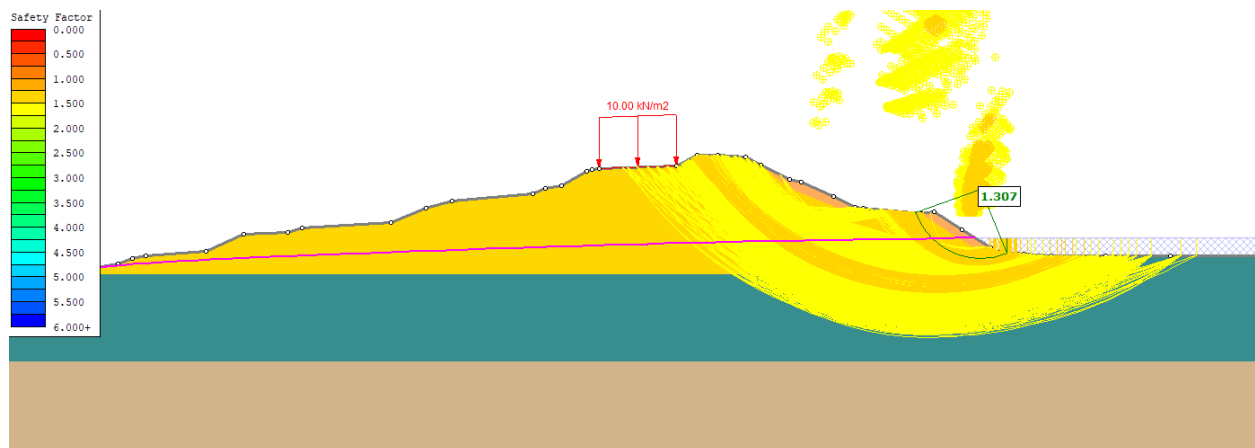
Figura 9.24: Sezione 6 (1° stralcio) – Stato attuale – Analisi statica lato fiume di svaso rapido dalla quota di piena SIMPO '82 – Superfici di rottura con  $FS < 1.7$

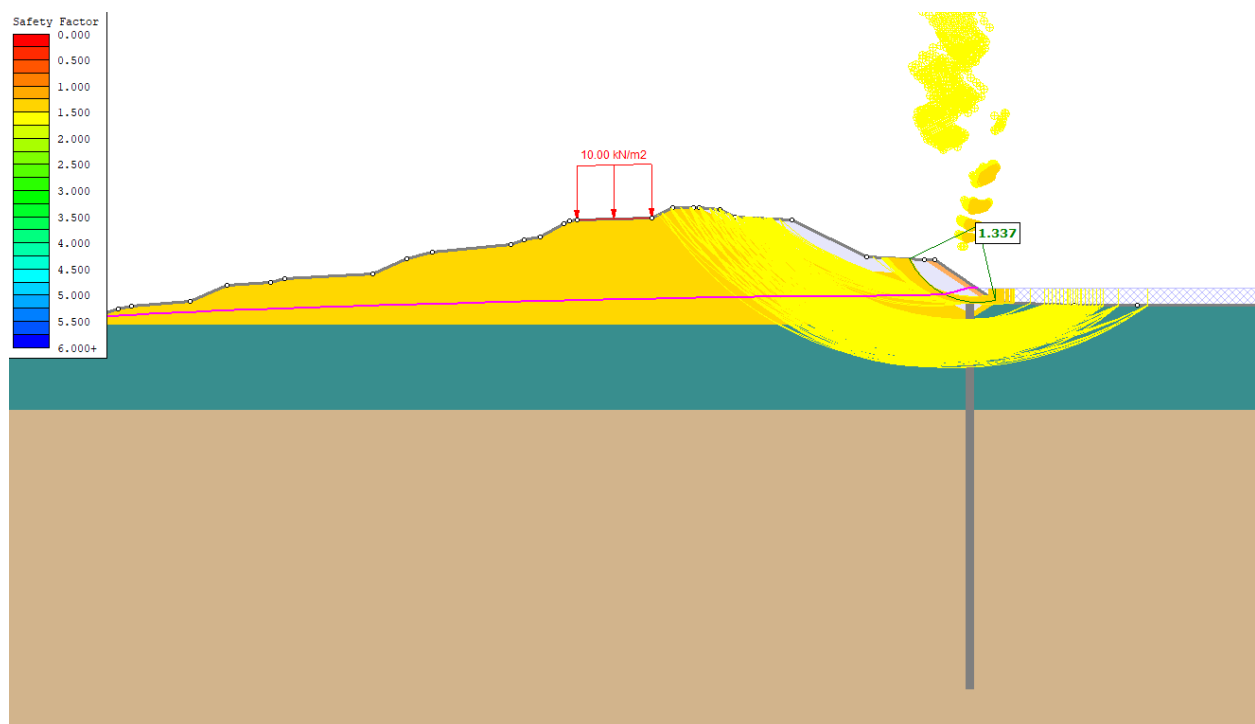
Figura 9.25: Sezione 6 (1° stralcio) – Stato di progetto – Analisi statica lato fiume di svaso rapido dalla quota di piena SIMPO '82 – Superfici di rottura con  $FS < 1.7$

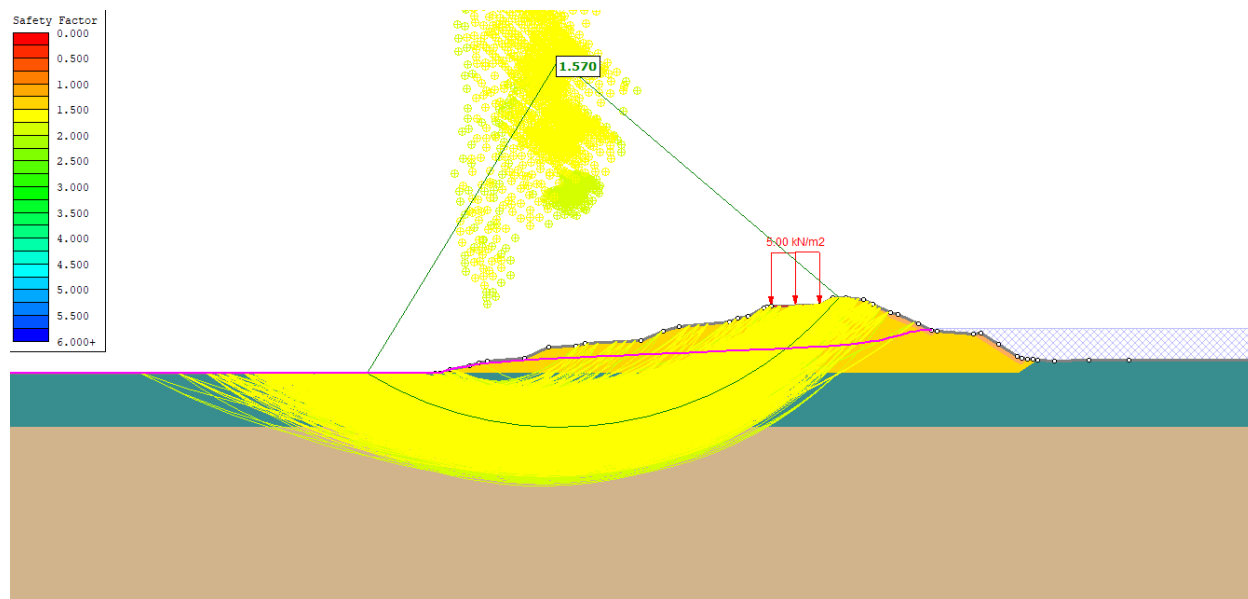
Figura 9.26: Sezione 6 (1° stralcio) – Stato attuale – Analisi sismica lato campagna con piena ordinaria (5.29 m s.l.m.m.) – Superfici di rottura con ODF < 1.8

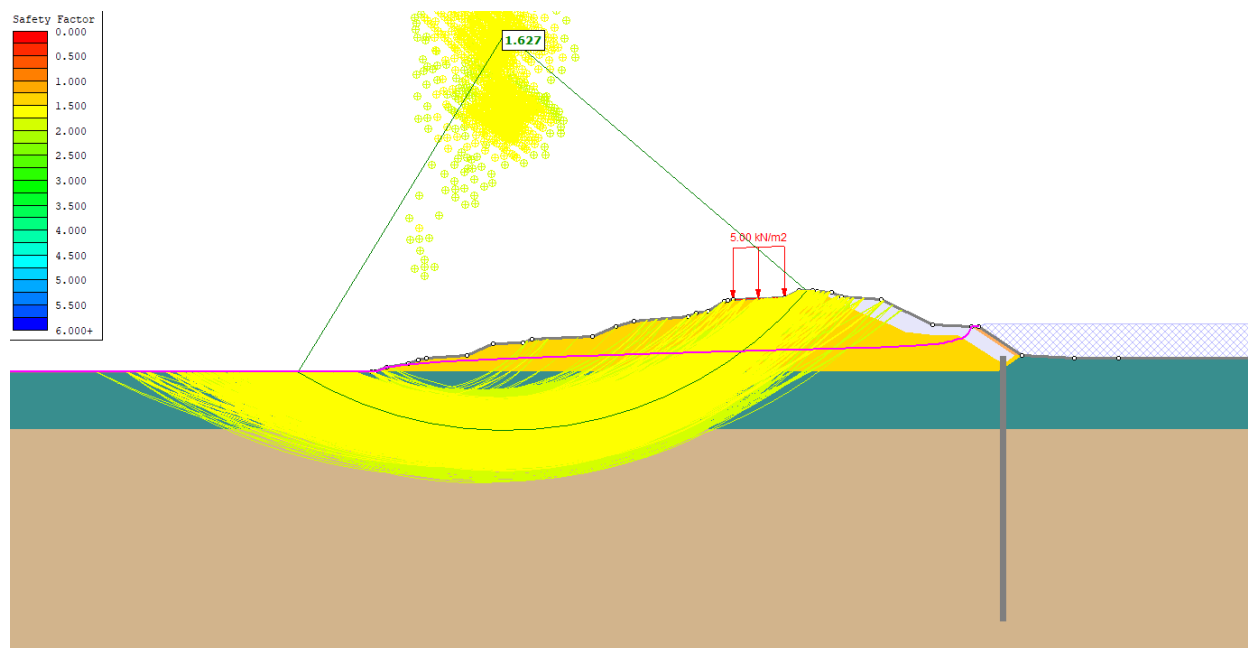
Figura 9.27: Sezione 6 (1° stralcio) – Stato di progetto – Analisi sismica lato campagna con piena ordinaria (5.29 m s.l.m.m.) – Superfici di rottura con ODF < 1.8
